상주영천고속도로 시설물 안전·하자점검 및 성능평가 용역  
(2023년 하반기 정밀안전점검)

# 외 관 조 사 망 도

오실교

2023.12

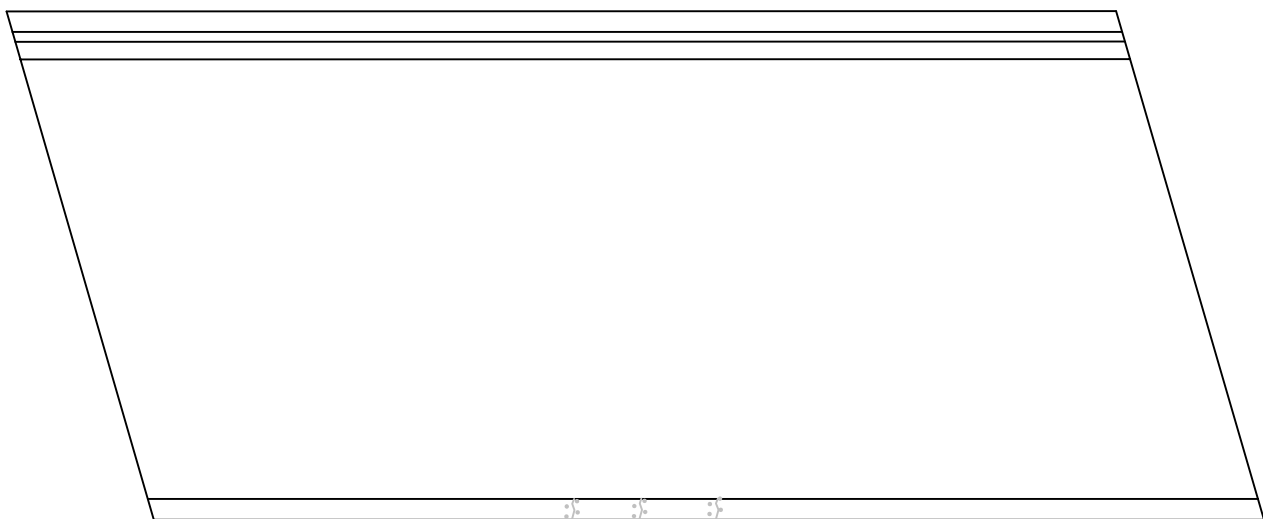
ID : 오실교 슬래브상면 S2 (상주방향)

① 중분대 균열부백태  
0.2X1.0 X3EA

| 번호 | 구분 | 부재 | 손상내용 | 손상현황 | | | | | | 비고 |
|---|---|---|---|---|---|---|---|---|---|---|
| 1 | 21하 | 중분대 | 균열부백태 | | 0.2 | 1.0 | 0.60 | m <sup>2</sup> | 3 | 22'상 보수 |

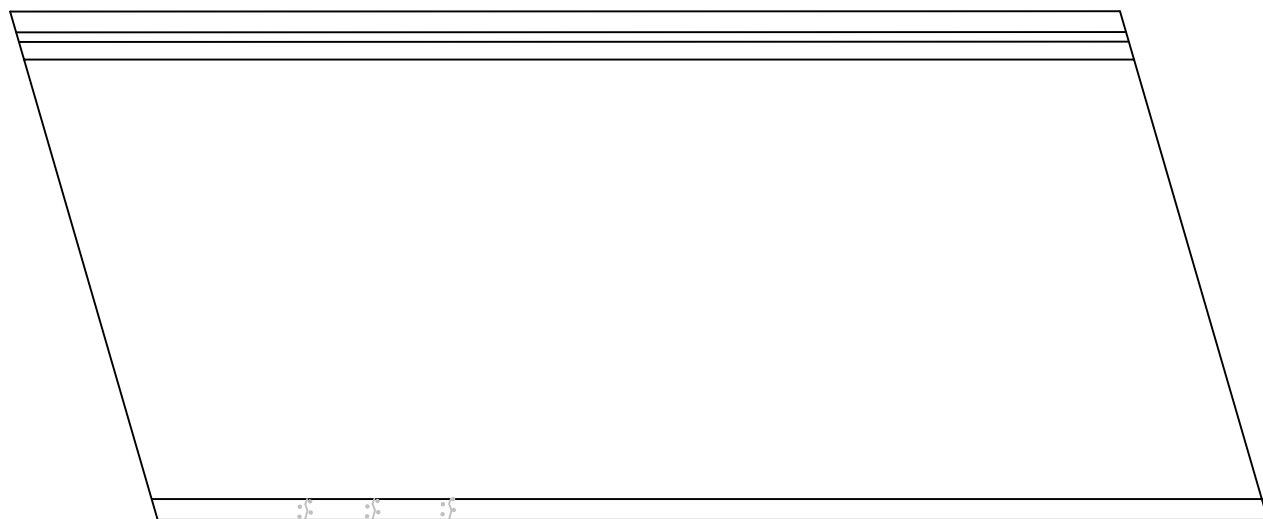
ID : 오실교 슬래브상면 S3 (상주방향)

① 중분대 균열부백태  
0.2X1.0 X3EA

| 번호 | 구분 | 부재 | 손상내용 | 손상현황 | | | | | | 비고 |
|---|---|---|---|---|---|---|---|---|---|---|
| 1 | 21하 | 중분대 | 균열부백태 | | 0.2 | 1.0 | 0.60 | m <sup>2</sup> | 3 | 22'상 보수 |

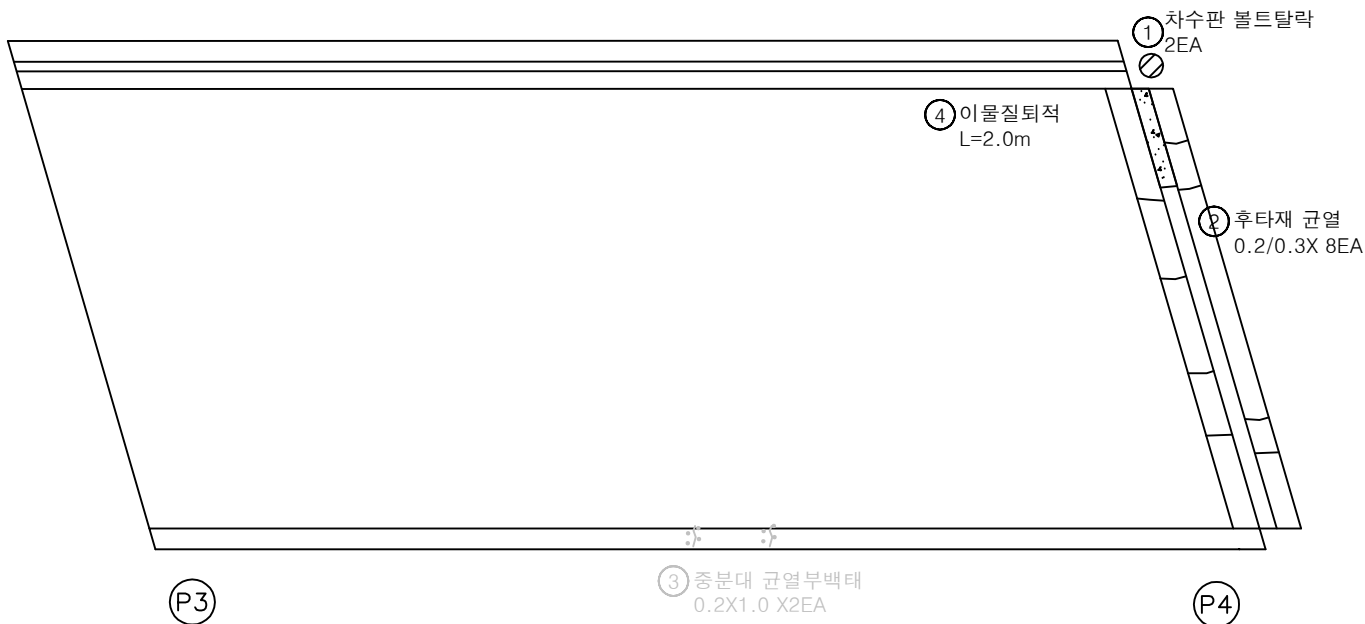
| 번호 | 구분 | 부재 | 손상내용 | 손상현황 | | | | | | 비고 |
|---|---|---|---|---|---|---|---|---|---|---|
| 2 | 19하 | 신축이음 | 후타재 균열 | 0.2 | 0.3 | | 2.40 | m | 8 | |
| 3 | 21하 | 중분대 | 균열부백태 | 0.2 | 1.0 | | 0.40 | m | 2 | 22.8 X 4 |

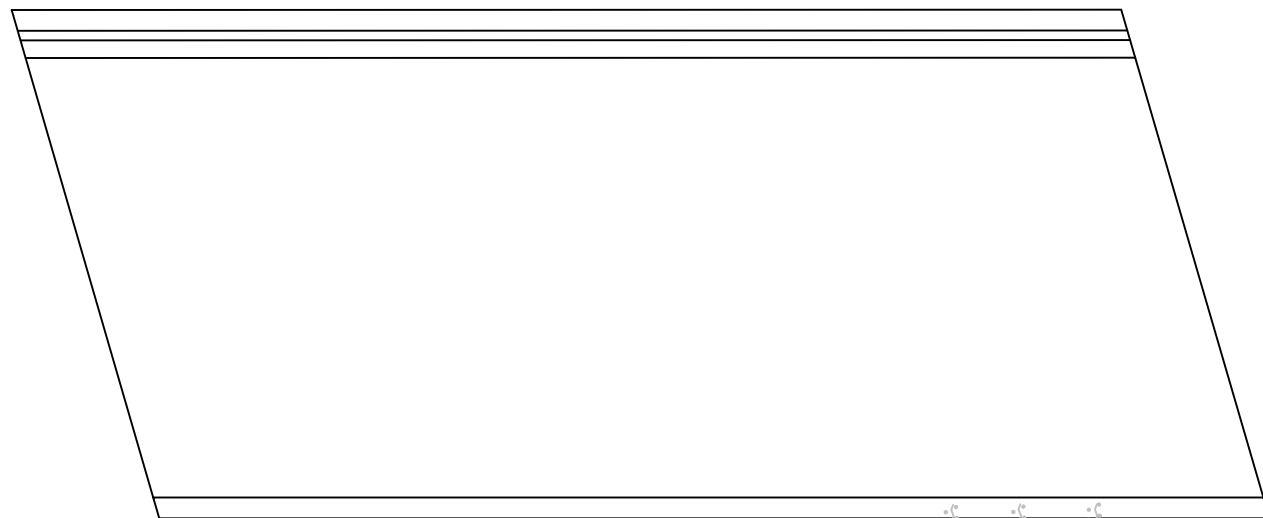
① 중분대 균열부백태  
0.2X1.0 X3EA

| 번호 | 구분 | 부재 | 손상내용 | 손상현황 | | | | | | 비고 |
|---|---|---|---|---|---|---|---|---|---|---|
| 1 | 21회 | 중분대 | 균열부백태 | | 0.2 | 1.0 | 0.60 | m <sup>2</sup> | 3 | 22'상 보수 |

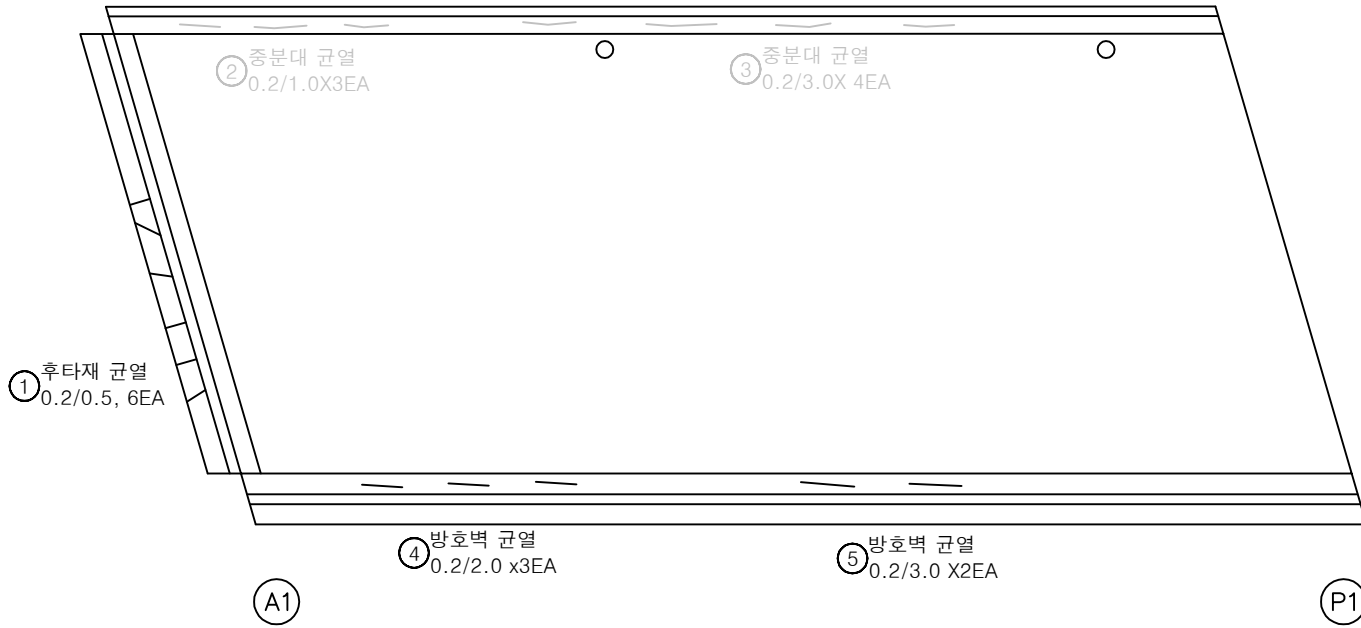
| 번호 | 구분 | 부재 | 손상내용 | 손상현황 | | | | | | 비 고 |
|---|---|---|---|---|---|---|---|---|---|---|
| 1 | 19하 | 신축이음 | 후타재 균열 | 0.2 | 0.5 | | 3.00 | m | 6 | |
| 2 | 19하 | 중분대 | 중분대 균열 | 0.2 | 1.0 | | 3.00 | m | 3 | 21'와 보수 |
| 3 | 19하 | 중분대 | 중분대 균열 | 0.2 | 3.0 | | 12.00 | m | 4 | 21'와 보수 |
| 4 | 21하 | 방호벽 | 방호벽 균열 | 0.2 | 2.0 | | 6.00 | m | 3 | |
| 5 | 21하 | 방호벽 | 방호벽 균열 | 0.2 | 3.0 | | 6.00 | m | 2 | |

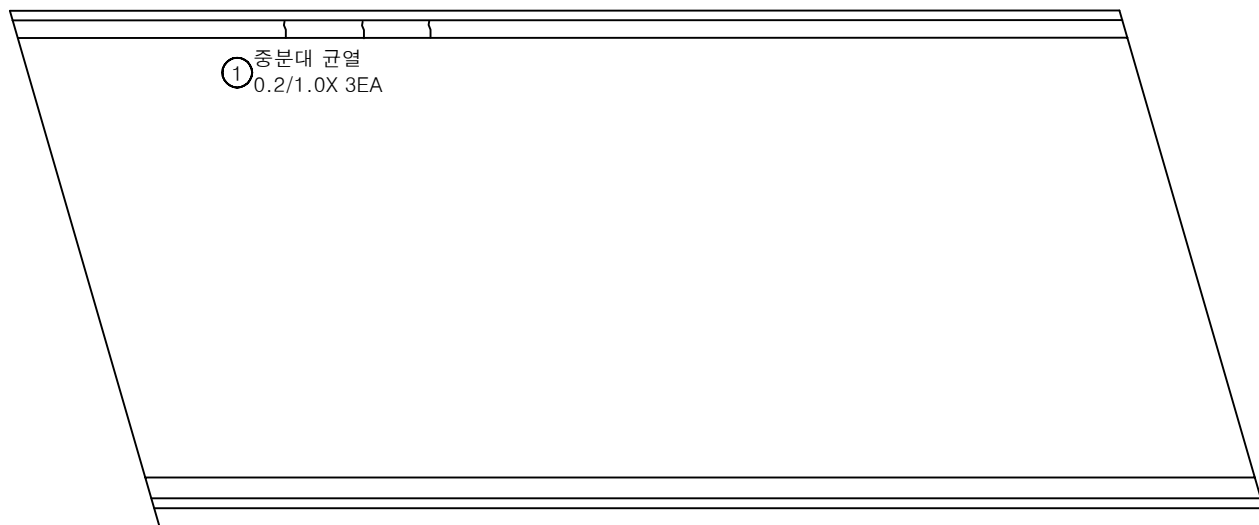
| 번호 | 구분 | 부재 | 손상내용 | 손상현황 | | | | | | 비고 |
|---|---|---|---|---|---|---|---|---|---|---|
| 1 | 21하 | 중분대 | 중분대 균열 | 0.2 | 1.0 | | 3.00 | m | 3 | |

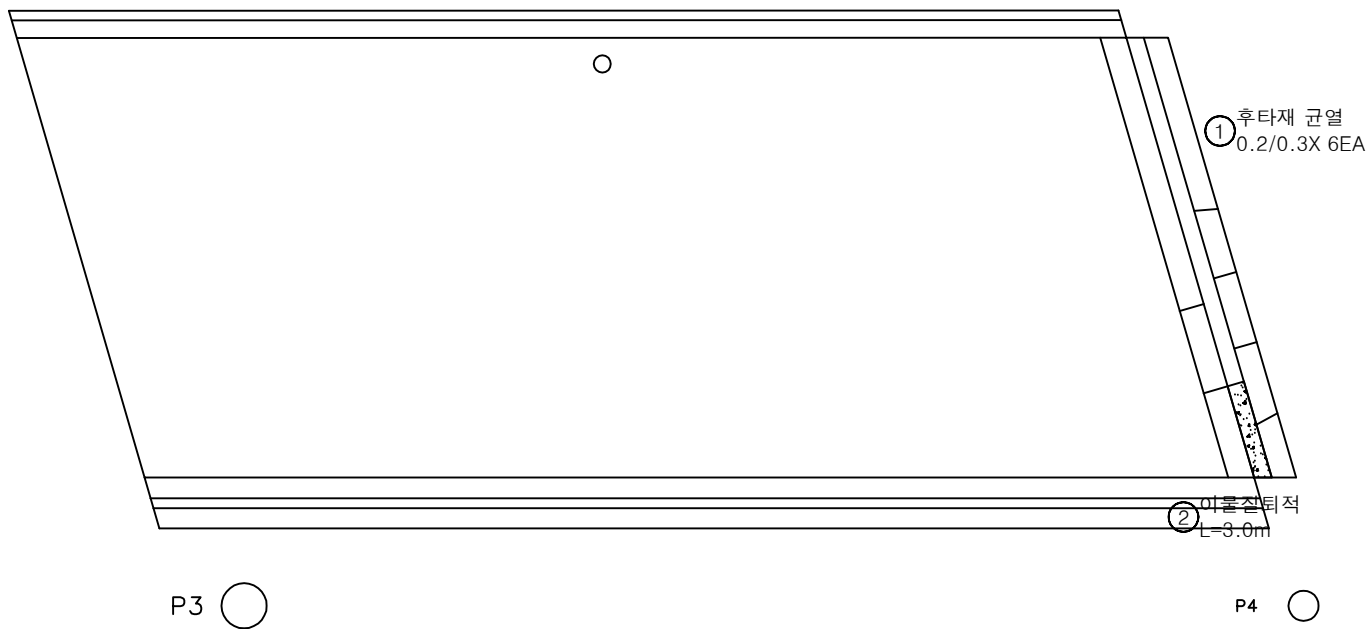
| 번호 | 구분 | 부재 | 손상내용 | 손상현황 | | | | | | 비고 |
|---|---|---|---|---|---|---|---|---|---|---|
| 1 | 19하 | 신축이음 | 후타재 균열 | 0.2 | 0.3 | | 1.80 | m | 6 | |

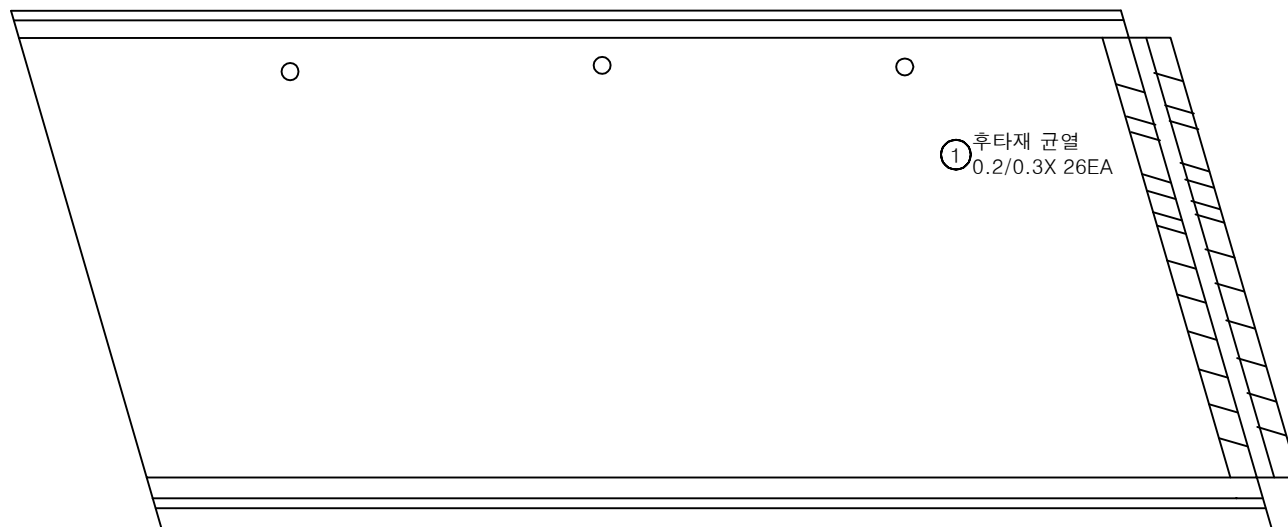
| 번호 | 구분 | 부재 | 손상내용 | 손상현황 | | | | | | 비고 |
|---|---|---|---|---|---|---|---|---|---|---|
| 1 | 19하 | 신축이음 | 후타재 균열 | 0.2 | 0.3 | | 7.80 | m | 26 | |

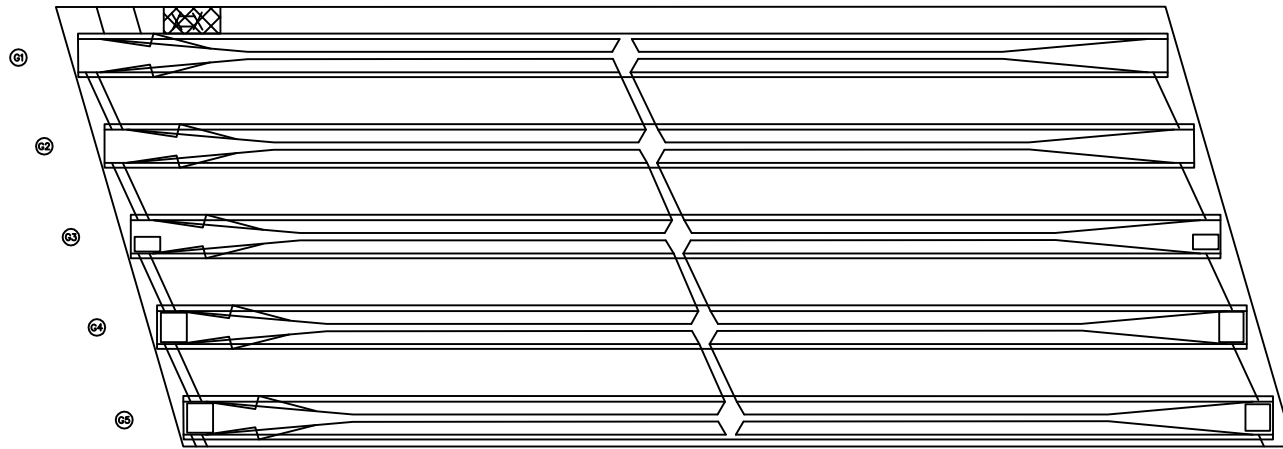
① 재료분리및철근노출  
1.0X0.5

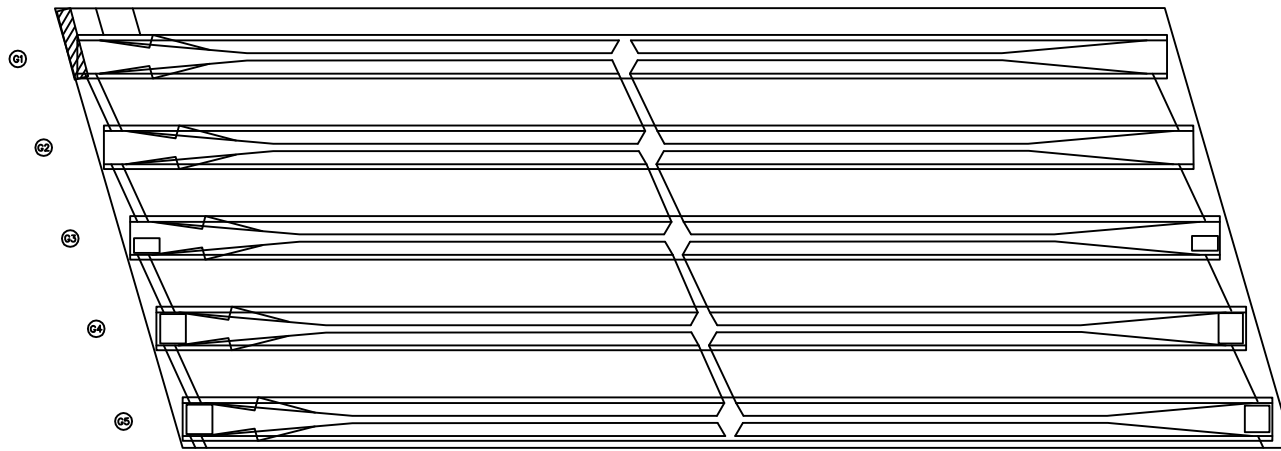
① 신축이음 하부부식  
L=3.0m

| 번호 | 구분 | 부재 | 손상내용 | 손상현황 | | | | | | 비고 |
|---|---|---|---|---|---|---|---|---|---|---|
| 1 | 23하 | 신축이음 | 신축이음 하부 부식 | | 3.0 | | 3.00 | m | 1 | |
