상주영천고속도로 시설물 안전·하자점검 및 성능평가 용역  
(2023년 하반기 정밀안전점검)

# 외 관 조 사 망 도

불당교

2023.12

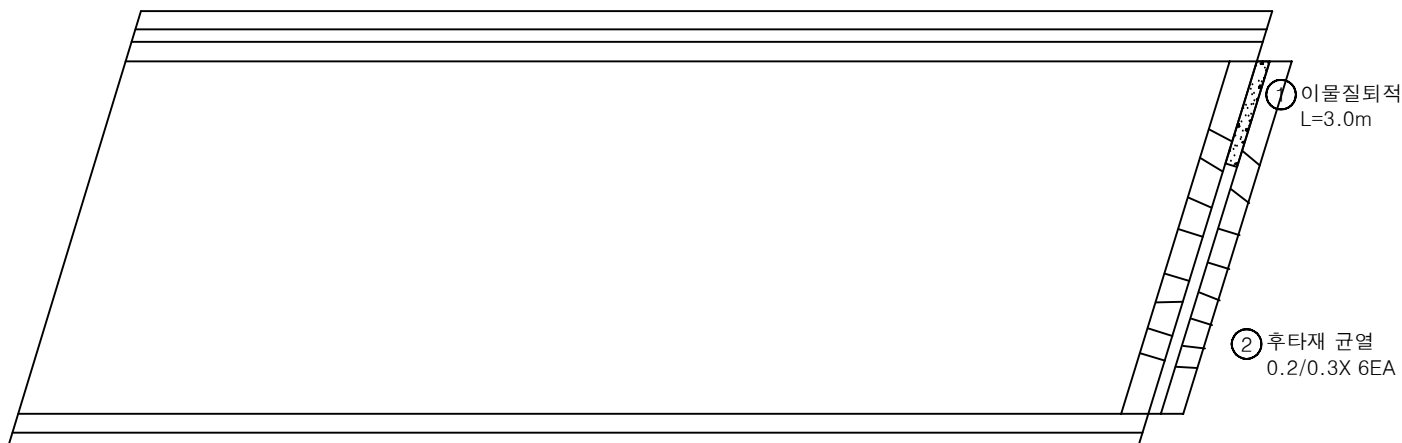
ID : 불당교 슬래브상면 S3 (상주방향)

| 번호 | 구분 | 부재 | 손상내용 | 손상현황 | | | | | | 비고 |
|---|---|---|---|---|---|---|---|---|---|---|
| 1 | 19하 | 신축이음 | 이물침하 | | 3.0 | | 3.00 | m | 1 | |
| 2 | 19하 | 신축이음 | 후타재 균열 | 0.2 | 0.3 | | 4.80 | m | 16 | |

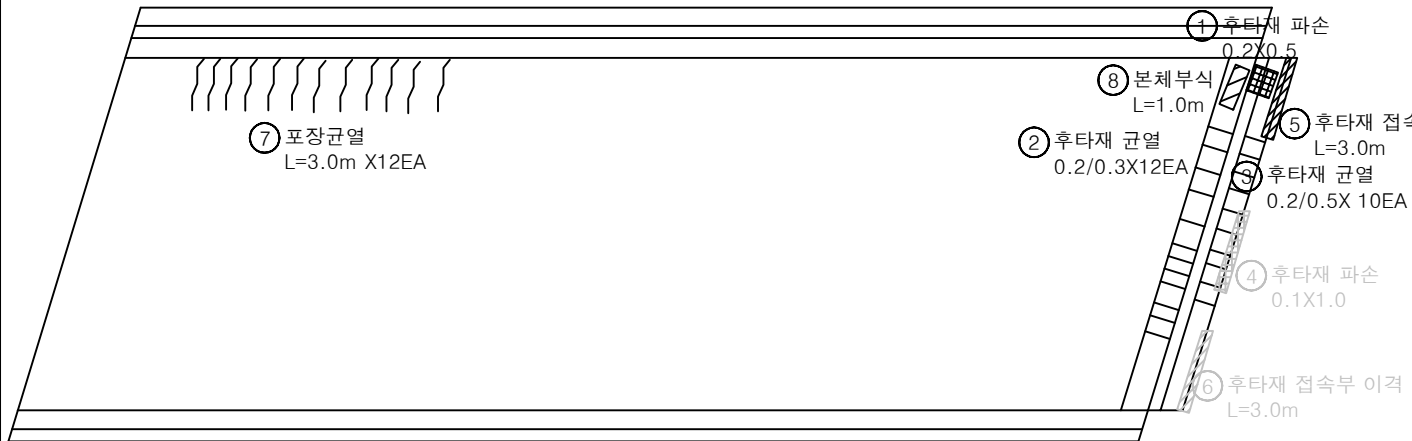
| 번호 | 구분 | 부재 | 손상내용 | 손상현황 | | | | | | 비고 |
|---|---|---|---|---|---|---|---|---|---|---|
| 2 | 19하 | 신축이음 | 후타재 균열 | 0.2 | 0.3 | | 3.60 | m | 12 | |
| 3 | 19하 | 신축이음 | 후타재 균열 | 0.2 | 0.5 | | 5.00 | m | 10 | |
| 7 | 23하 | 교면포장 | 포장 균열 | | 3.0 | | 36.00 | m | 12 | |
| 8 | 23하 | 신축이음 | 본체부식 | | 1.0 | | 1.00 | m | 1 | |

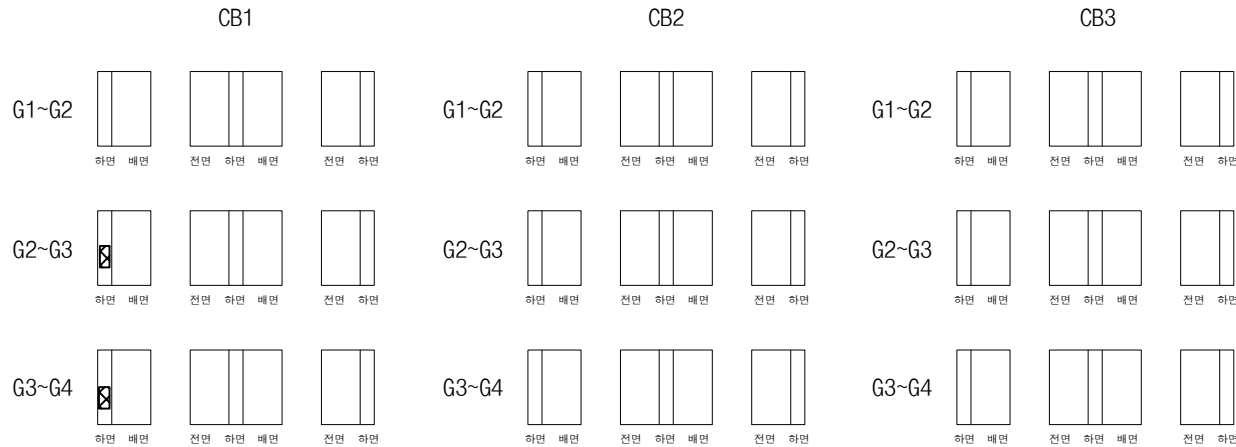
① 재료분리  
0.5X1.0, 2EA

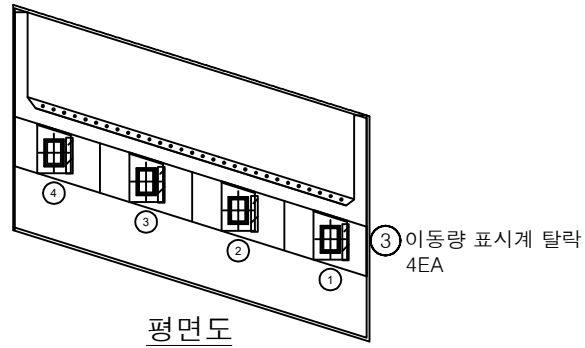
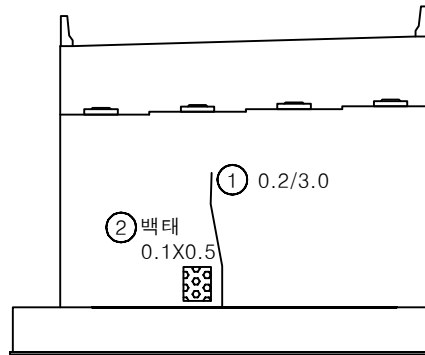
ID : 불당교 교대 A1 (상주방향)

| 번호 | 구분 | 부재 | 손상내용 | 손상현황 | | | | | | 비고 |
|---|---|---|---|---|---|---|---|---|---|---|
| 1 | 19하 | 교대 | 균열(0.3mm미만) | 0.2 | 3.0 | | 3.00 | m | 1 | |

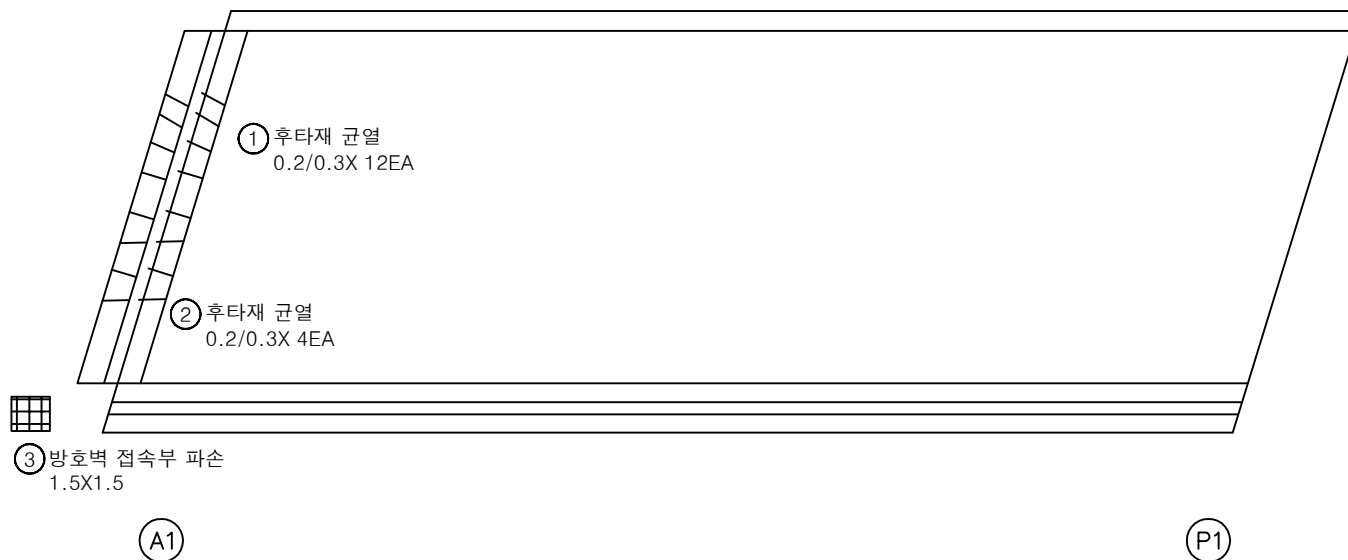
| 번호 | 구분 | 부재 | 손상내용 | 손상현황 | | | | | | 비고 |
|---|---|---|---|---|---|---|---|---|---|---|
| 1 | 19하 | 신축이음 | 후타재 균열 | 0.2 | 0.3 | | 3.60 | m | 12 | |
| 2 | 21하 | 신축이음 | 후타재 균열 | 0.2 | 0.3 | | 1.20 | m | 4 | |

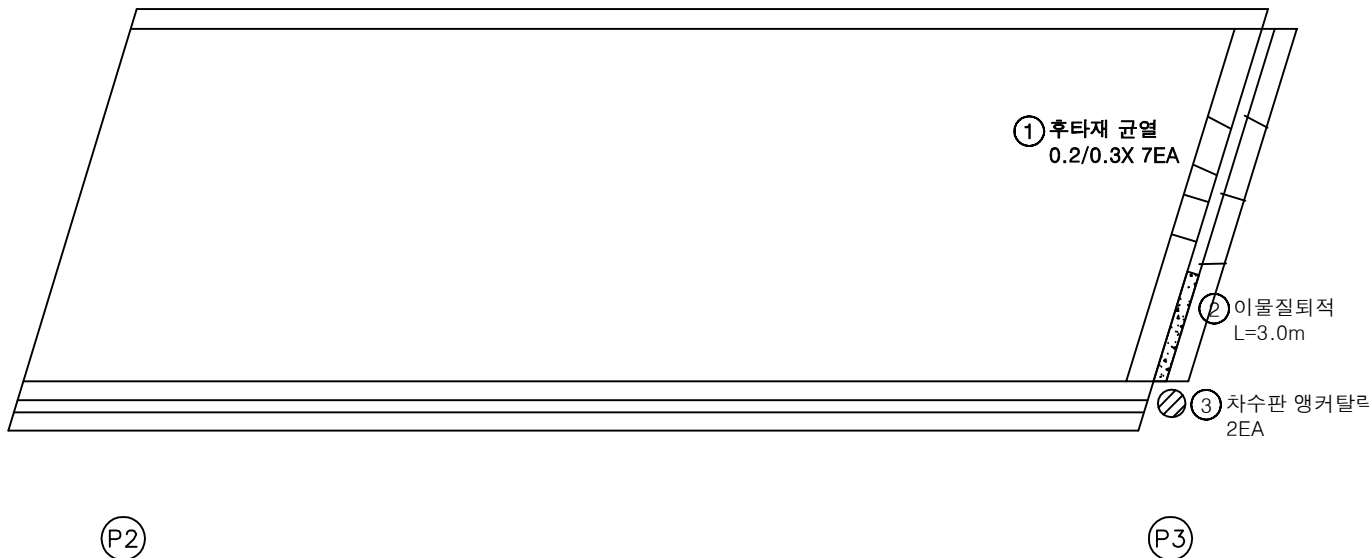
| 번호 | 구분 | 부재 | 손상내용 | 손상현황 | | | | | | 비고 |
|---|---|---|---|---|---|---|---|---|---|---|
| 1 | 19하 | 신축이음 | 후타재 균열 | 0.2 | 0.3 | | 2.10 | m | 7 | |
| 3 | 19하 | 신축이음 | 차수판 앵커탈락 | | | | 2.00 | EA | 2 | 손상증가 |

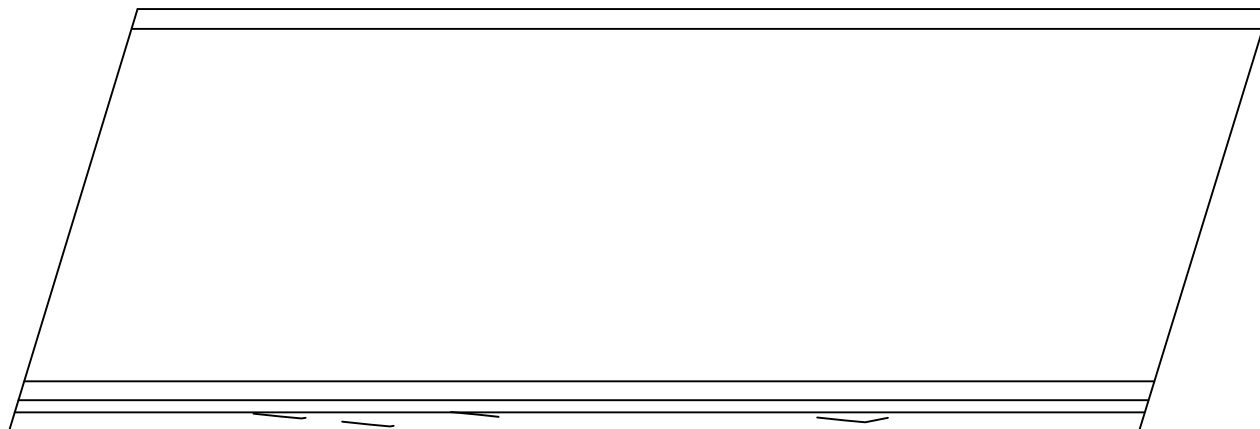
① 방호벽 균열  
0.2/0.5X 3EA

② 방호벽 균열  
0.2/0.3

| 번호 | 구분 | 부재 | 손상내용 | 손상현황 | | | | | | 비고 |
|---|---|---|---|---|---|---|---|---|---|---|
| 1 | 19하 | 방호벽 | 방호벽 균열 | 0.2 | 0.5 | | 1.50 | m | 3 | |
| 2 | 19하 | 방호벽 | 방호벽 균열 | 0.2 | 0.3 | | 0.30 | m | 1 | |

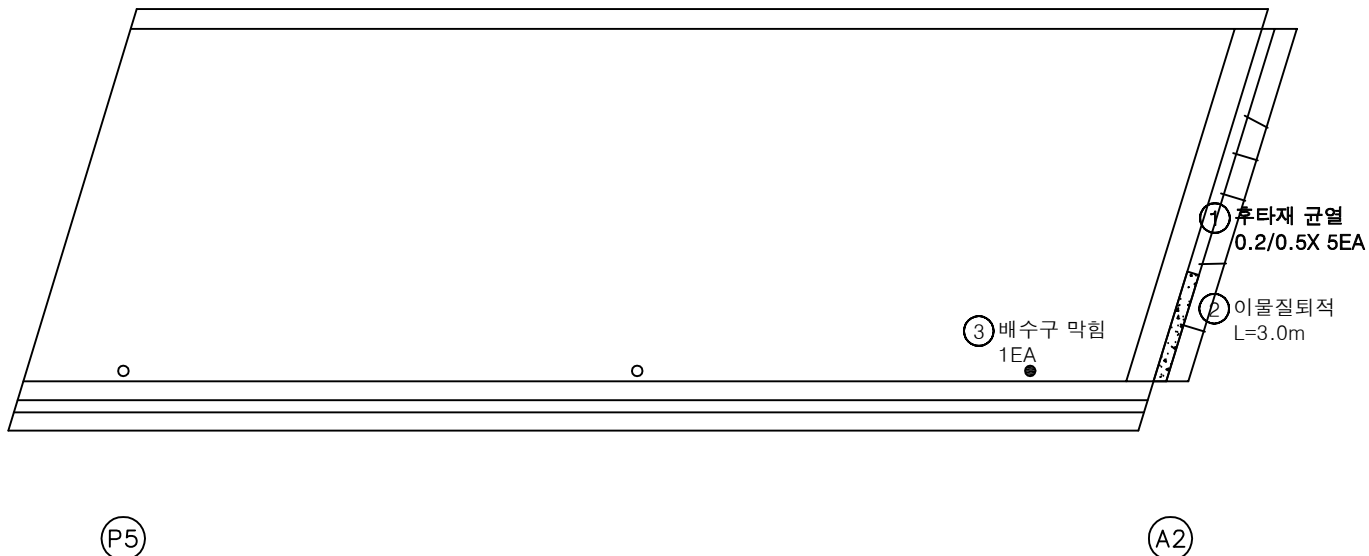
| 번호 | 구분 | 부재 | 손상내용 | 손상현황 | | | | | | 비고 |
|---|---|---|---|---|---|---|---|---|---|---|
| 1 | 19하 | 신축이음 | 후타재 균열 | 0.2 | 0.5 | | 2.50 | m | 5 | |
