상주영천고속도로 시설물 안전·하자점검 및 성능평가 용역  
(2023년 하반기 정밀안전점검)

# 외 관 조 사 망 도

내리교

2023.12

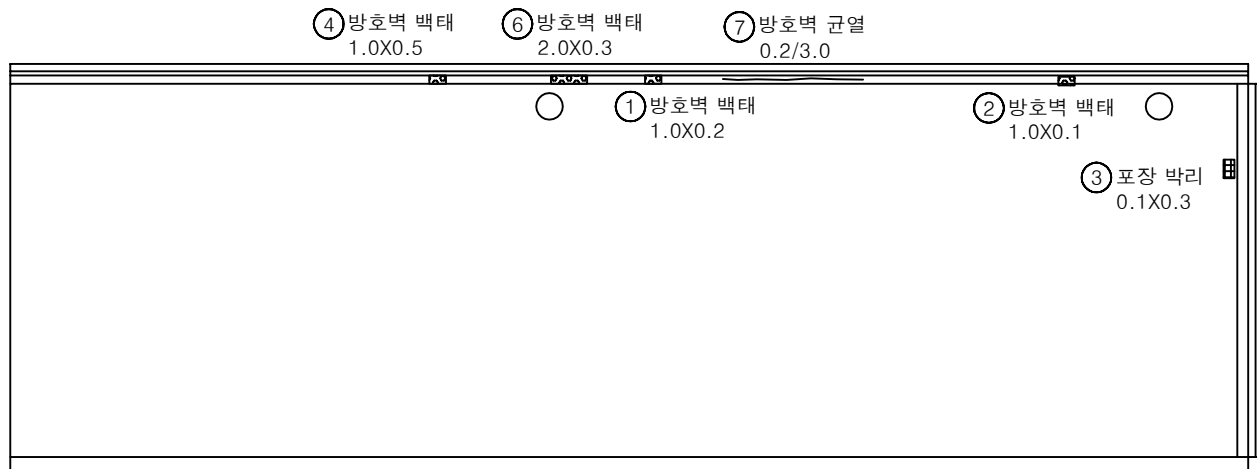
ID : 내리고 슬래브상면 S3 (상주방향)

| 번호 | 구분 | 부재 | 손상내용 | 손상현황 | | | | | | 비고 |
|---|---|---|---|---|---|---|---|---|---|---|
| 1 | 19하 | 방호벽 | 방호벽 백태 | | 1.0 | 0.2 | 0.20 | m² | 1 | |
| 2 | 19하 | 방호벽 | 방호벽 백태 | | 1.0 | 0.1 | 0.10 | m² | 1 | |
| 3 | 19하 | 교면포장 | 포장 박리 | | 0.1 | 0.3 | 0.03 | m² | 1 | |
| 4 | 23하 | 방호벽 | 방호벽 백태 | | 1.0 | 0.5 | 0.50 | m² | 1 | |
| 5 | 23하 | 방호벽 | 방호벽 백태 | | 2.0 | 0.3 | 0.60 | m² | 1 | |
| 6 | 23하 | 방호벽 | 방호벽 균열 | 0.2 | 3.0 | | 3.00 | m | 1 | |

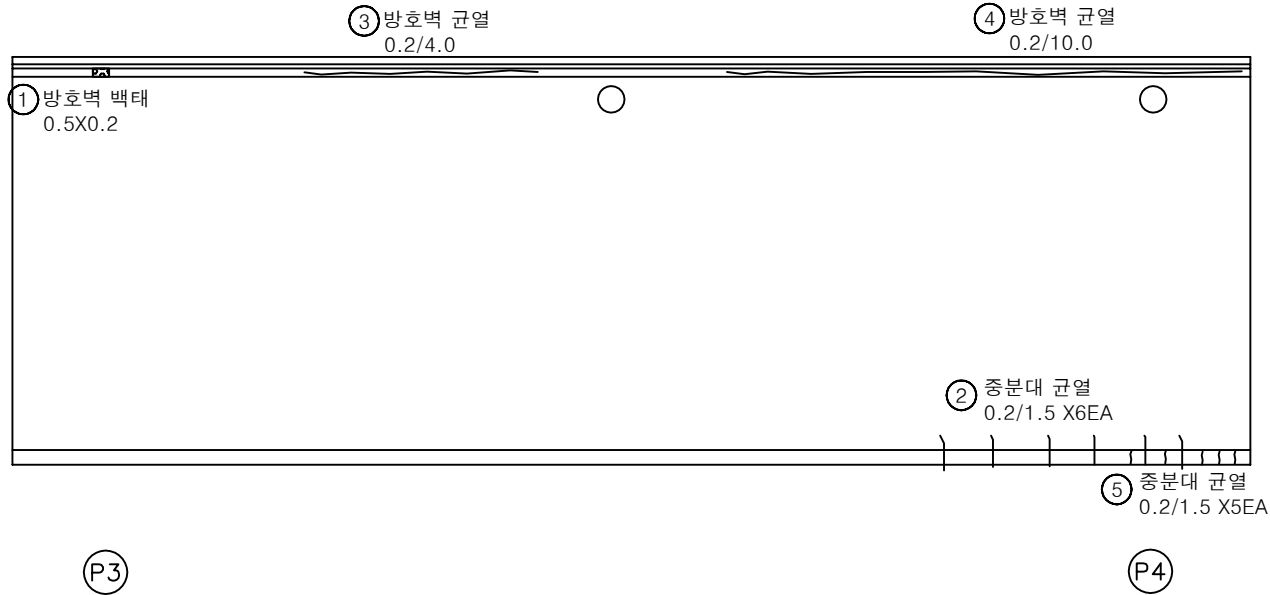
| 번호 | 구분 | 부재 | 손상내용 | 손상현황 | | | | | | 비고 |
|---|---|---|---|---|---|---|---|---|---|---|
| 1 | 19하 | 방호벽 | 방호벽 백태 | | 0.5 | 0.2 | 0.10 | m <sup>2</sup> | 1 | |
| 2 | 21하 | 중분대 | 중분대 균열 | 0.2 | 1.5 | | 9.00 | m | 6 | |
| 3 | 23하 | 방호벽 | 방호벽 균열 | 0.2 | 4.0 | | 4.00 | m | 1 | |
| 4 | 23하 | 방호벽 | 방호벽 균열 | 0.2 | 10.0 | | 10.00 | m | 1 | |
| 5 | 23하 | 중분대 | 중분대 균열 | 0.2 | 1.5 | | 7.50 | m | 5 | |

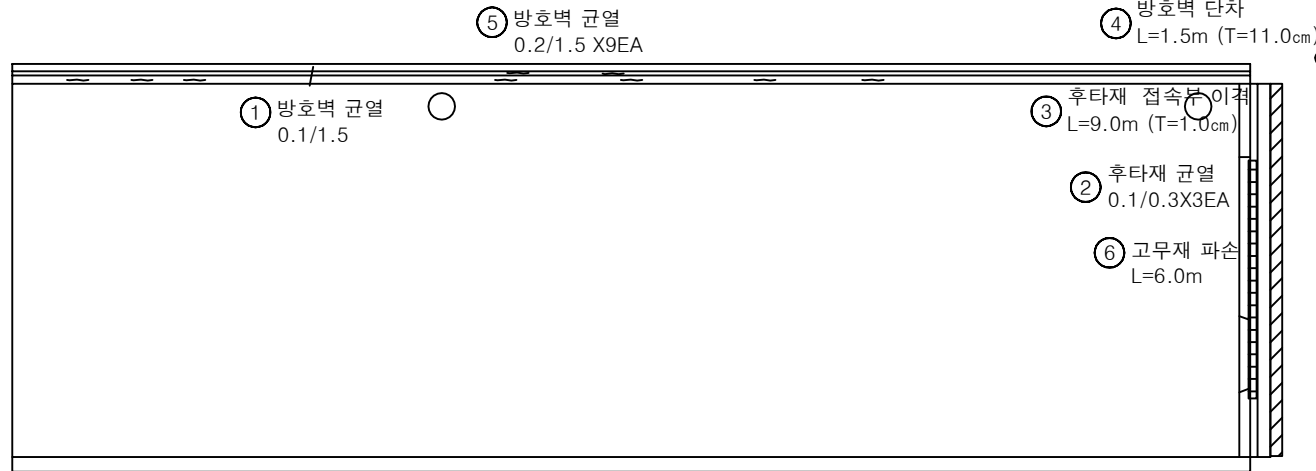
ID : 내리고 슬래브상면 S5 (상주방향)

| 번호 | 구분 | 부재 | 손상내용 | 손상현황 | | | | | | 비고 |
|---|---|---|---|---|---|---|---|---|---|---|
| 1 | 19하 | 방호벽 | 방호벽 균열 | 0.1 | 1.5 | | 1.50 | m | 1 | |
| 2 | 19하 | 신축이음 | 후타재 균열 | 0.1 | 0.3 | | 0.90 | m | 3 | |
| 3 | 19하 | 교면포장 | 후타재 접속부 이격 | | 9.0 | | 9.00 | m | 1 | (T=1.0cm) |
| 4 | 19하 | 방호벽 | 방호벽 단차 | | 1.5 | | 1.50 | m | 1 | (T=11.0cm) |
| 5 | 23하 | 방호벽 | 방호벽 균열 | 0.1 | 1.5 | | 13.50 | m | 9 | |
| 6 | 23하 | 신축이음 | 고무재 파손 | | 6.0 | | 6.00 | m | 1 | |

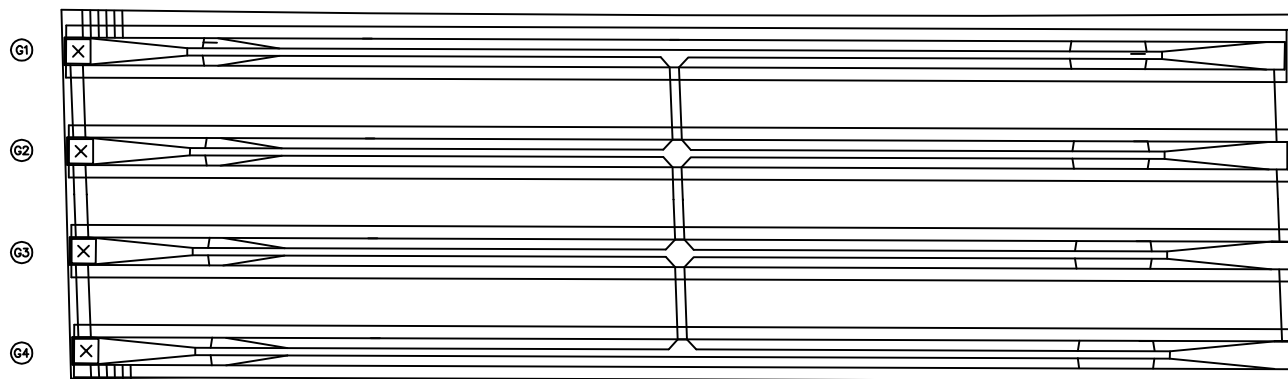
ID : 내리고 바닥판하면 S1 (상주방향)

| 번호 | 구분 | 부재 | 손상내용 | 손상현황 | | | | | | 비고 |
|---|---|---|---|---|---|---|---|---|---|---|
| 1 | 23하 | 바닥판 | 파손 및 철근노출 | | 0.5 | 2.0 | 1.00 | m³ | 1 | |

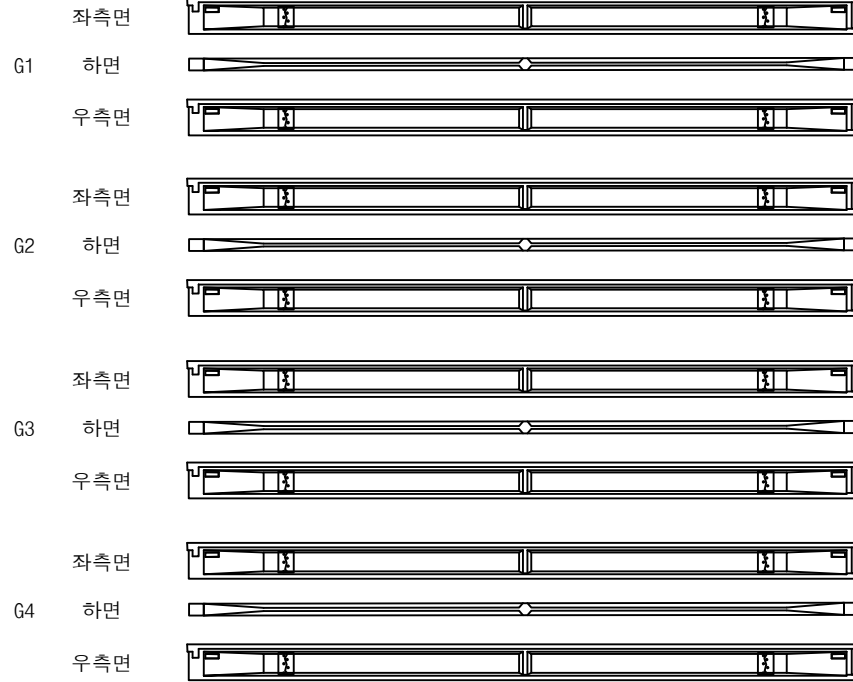
① 균열부백태  
0.1X0.5 X16EA

| 번호 | 구분 | 부재 | 손상내용 | 손상현황 | | | | | | 비고 |
|---|---|---|---|---|---|---|---|---|---|---|
| 1 | 21하 | 거더 | 균열부백태 | | 0.1 | 1.5 | 2.40 | m² | 16 | |

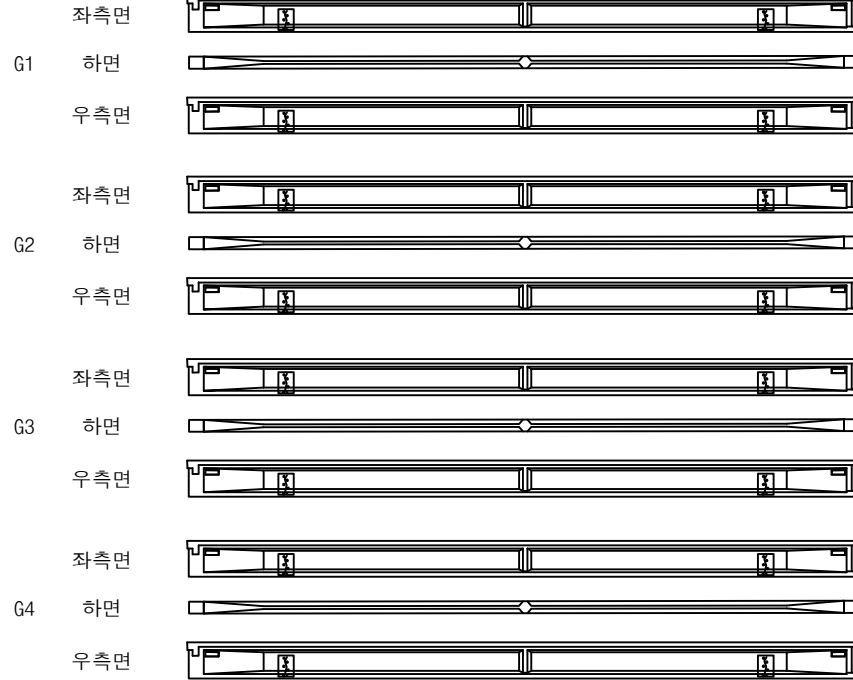
| 번호 | 구분 | 부재 | 손상내용 | 손상현황 | | | | | | 비고 |
|---|---|---|---|---|---|---|---|---|---|---|
| 1 | 21하 | 거더 | 균열부백태 | | 0.1 | 1.5 | 2.40 | m² | 16 | |

① 균열부백태  
0.1X0.5 X16EA  
②

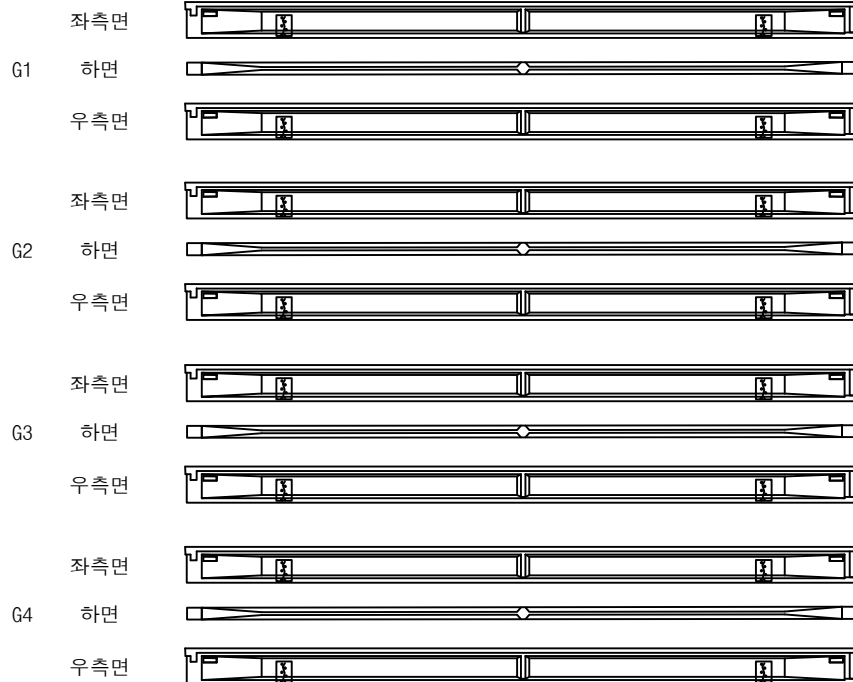
| 번호 | 구분 | 부재 | 손상내용 | 손상현황 | | | | | | 비고 |
|---|---|---|---|---|---|---|---|---|---|---|
| 1 | 21하 | 거더 | 균열부백태 | | 0.1 | 1.5 | 2.40 | m² | 16 | |

① 균열부백태  
0.1X0.5 X16EA  
② ③

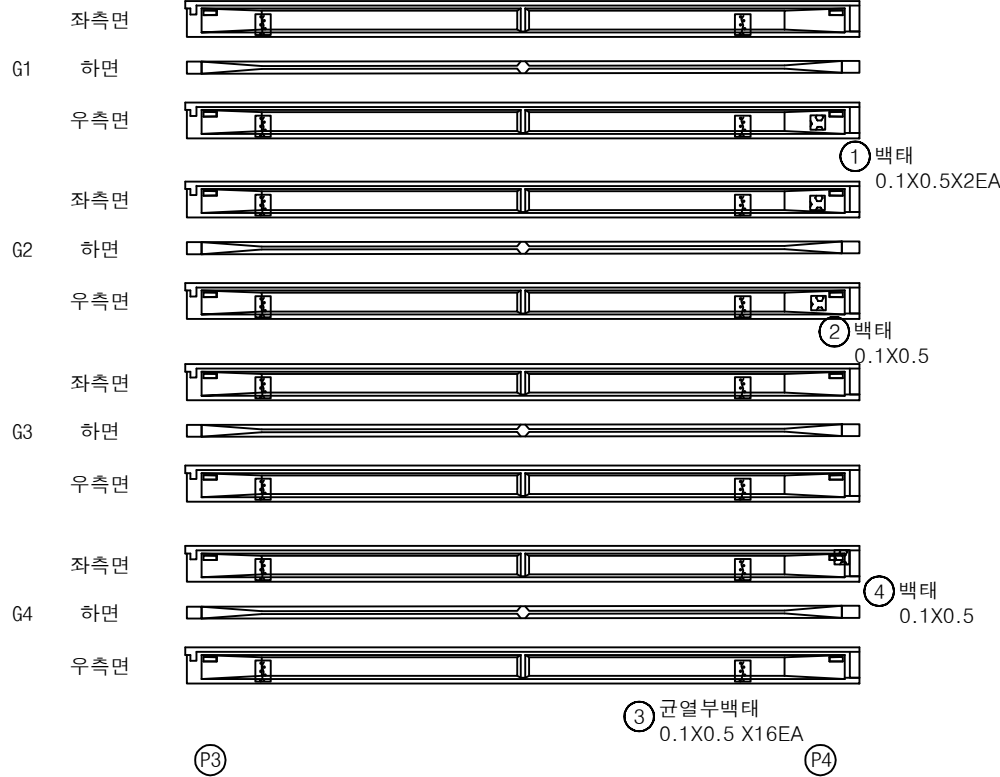
| 번호 | 구분 | 부재 | 손상내용 | 손상현황 | | | | | | 비고 |
|---|---|---|---|---|---|---|---|---|---|---|
| 3 | 21하 | 거더 | 균열부백태 | | 0.1 | 1.5 | 2.40 | m² | 16 | |

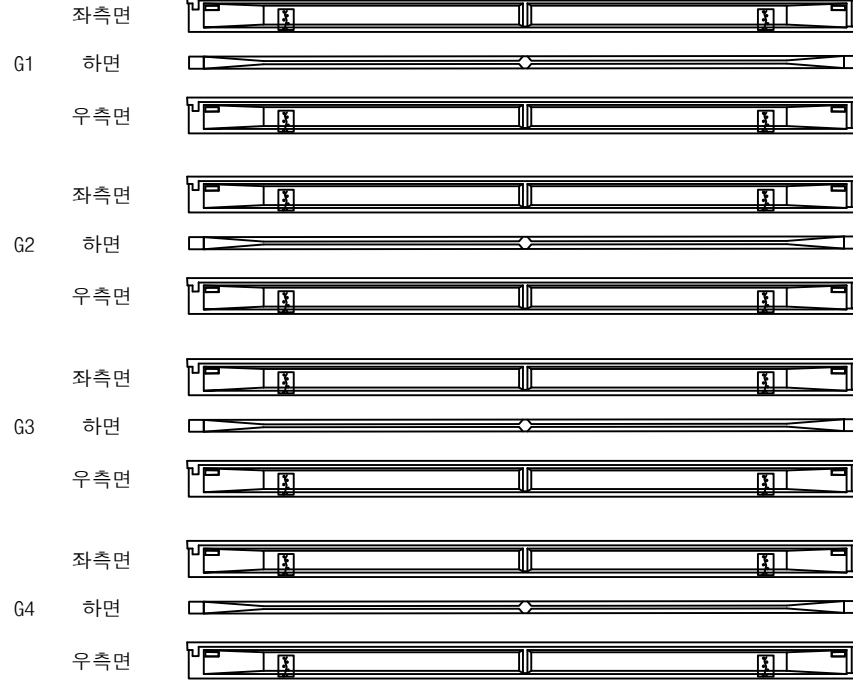
① 균열부백태  
0.1X0.5 X16EA  
②

| 번호 | 구분 | 부재 | 손상내용 | 손상현황 | | | | | | 비고 |
|---|---|---|---|---|---|---|---|---|---|---|
| 1 | 21하 | 거더 | 균열부백태 | | 0.1 | 1.5 | 2.40 | m² | 16 | |

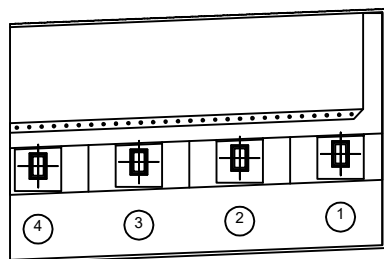
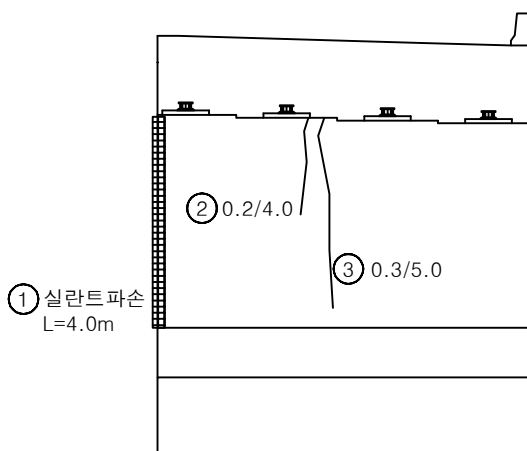
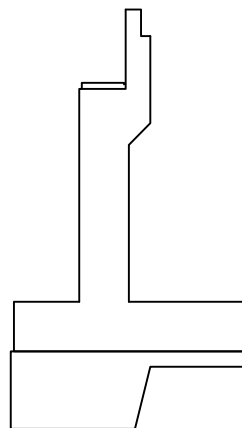
| 번호 | 구분 | 부재 | 손상내용 | 손상현황 | | | | | | 비고 |
|---|---|---|---|---|---|---|---|---|---|---|
| 2 | 19하 | 교대 | 균열(0.3mm미만) | 0.2 | 4.0 | | 4.00 | m | 1 | |
| 3 | 19하 | 교대 | 균열(0.3mm이상) | 0.3 | 5.0 | | 5.00 | m | 1 | |

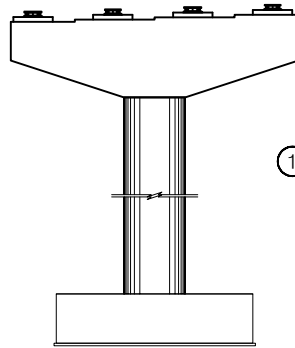
정면

① 받침콘크리트 재료분리  
0.5X1.0 X2EA

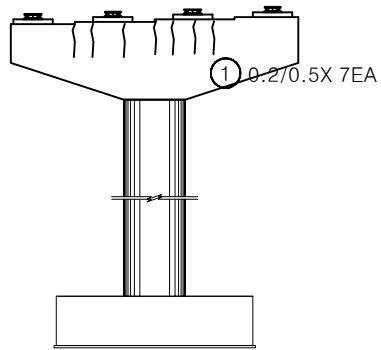
정면

| 번호 | 구분 | 부재 | 손상내용 | 손상현황 | | | | | | 비고 |
|---|---|---|---|---|---|---|---|---|---|---|
| 1 | 19하 | 교각 | 균열(0.3mm미만) | 0.2 | 0.5 | | 3.50 | m | 7 | |

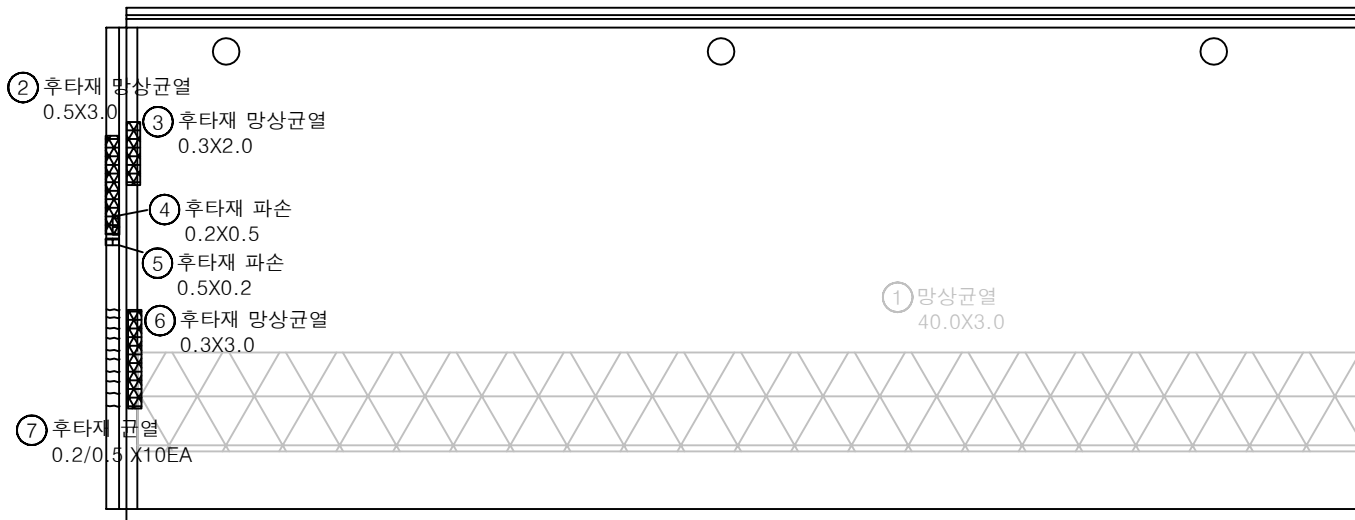
| 번호 | 구분 | 부재 | 손상내용 | 손상현황 | | | | | | 비고 |
|---|---|---|---|---|---|---|---|---|---|---|
| 1 | 19하 | 교면포장 | 망상균열 | | 40.0 | 3.0 | 120.00 | m <sup>2</sup> | 1 | 21'영 보수 |
| 2 | 23하 | 신속이음 | 후타재 망상균열 | | 0.5 | 3.0 | 1.50 | m <sup>2</sup> | 1 | |
| 3 | 23하 | 신속이음 | 후타재 망상균열 | | 0.3 | 2.0 | 0.60 | m <sup>2</sup> | 1 | |
| 6 | 23하 | 신속이음 | 후타재 망상균열 | | 0.3 | 3.0 | 0.90 | m <sup>2</sup> | 1 | |
| 7 | 23하 | 신속이음 | 후타재 균열 | 0.2 | 0.5 | | 5.00 | m | 10 | |

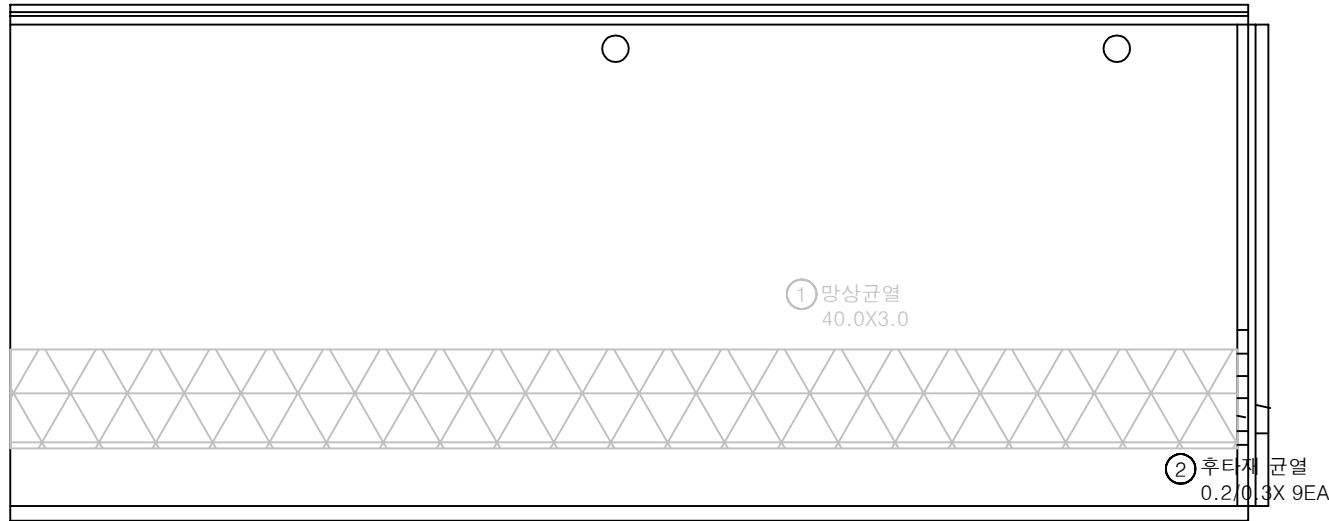
| 번호 | 구분 | 부재 | 손상내용 | 손상현황 | | | | | | 비고 |
|---|---|---|---|---|---|---|---|---|---|---|
| 1 | 19하 | 교면포장 | 망상균열 | | 40.0 | 3.0 | 120.00 | m <sup>2</sup> | 1 | 21하 보수 |
| 2 | 19하 | 산책이음 | 후타재 균열 | 0.2 | 0.3 | | 2.70 | m | 9 | |

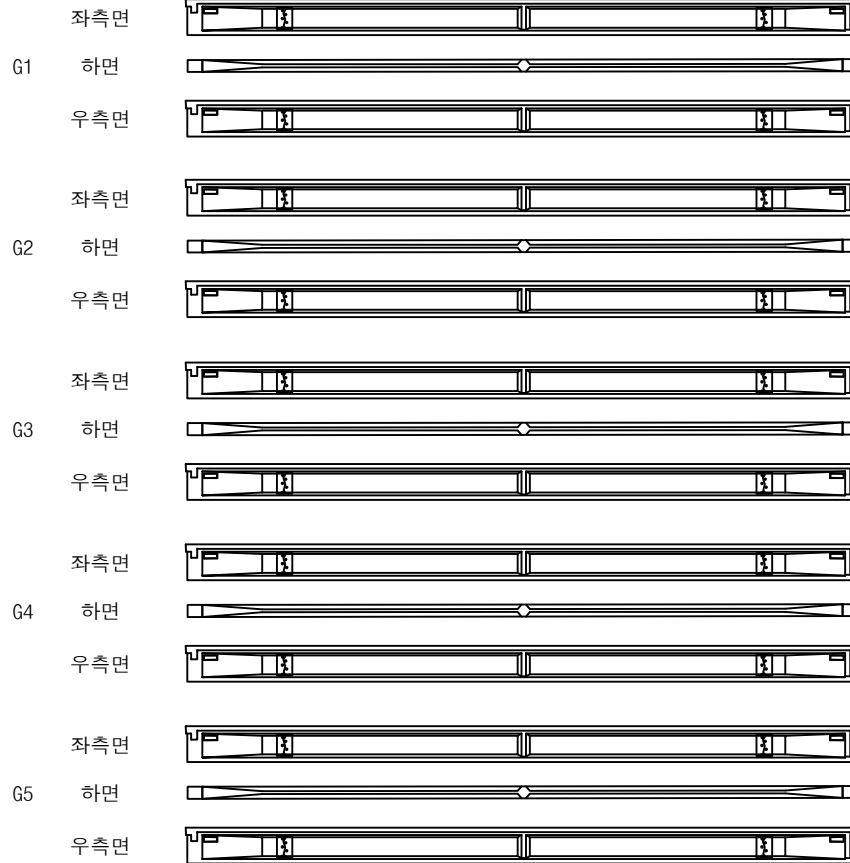
① 균열부백태  
0.1X1.5 X20EX ① P1

| 번호 | 구분 | 부재 | 손상내용 | 손상현황 | | | | | | 비고 |
|---|---|---|---|---|---|---|---|---|---|---|
| 1 | 21하 | 거더 | 균열부백태 | | 0.1 | 1.5 | 3.00 | m <sup>2</sup> | 20 | |

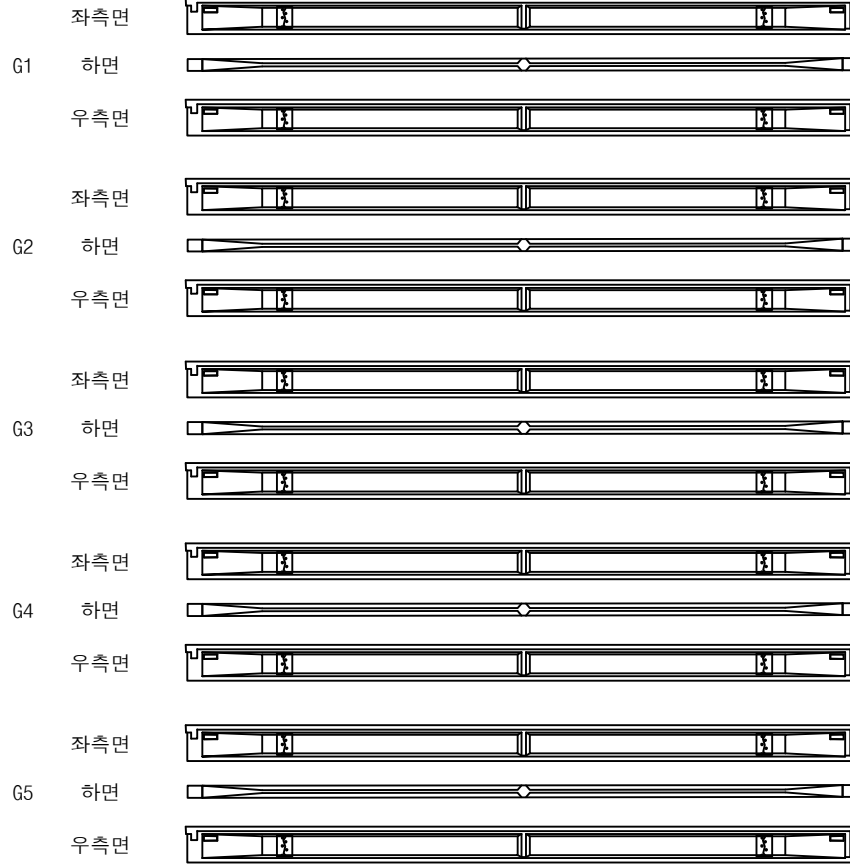
① 균열부백태  
0.1X1.5 X20EX

| 번호 | 구분 | 부재 | 손상내용 | 손상현황 | | | | | | 비고 |
|---|---|---|---|---|---|---|---|---|---|---|
| 1 | 21하 | 거더 | 균열부백태 | | 0.1 | 1.5 | 3.00 | m <sup>2</sup> | 20 | |

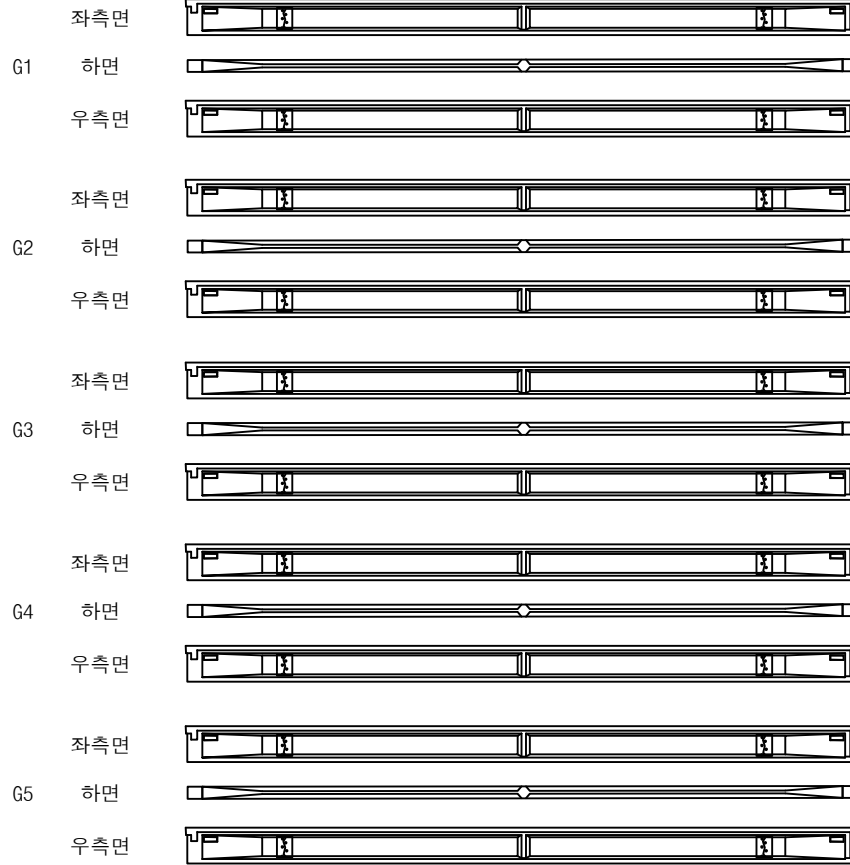
① 균열부백태  
0.1X1.5 X20EX

| 번호 | 구분 | 부재 | 손상내용 | 손상현황 | | | | | | 비고 |
|---|---|---|---|---|---|---|---|---|---|---|
| 1 | 21하 | 거더 | 균열부백태 | | 0.1 | 1.5 | 3.00 | m² | 20 | |

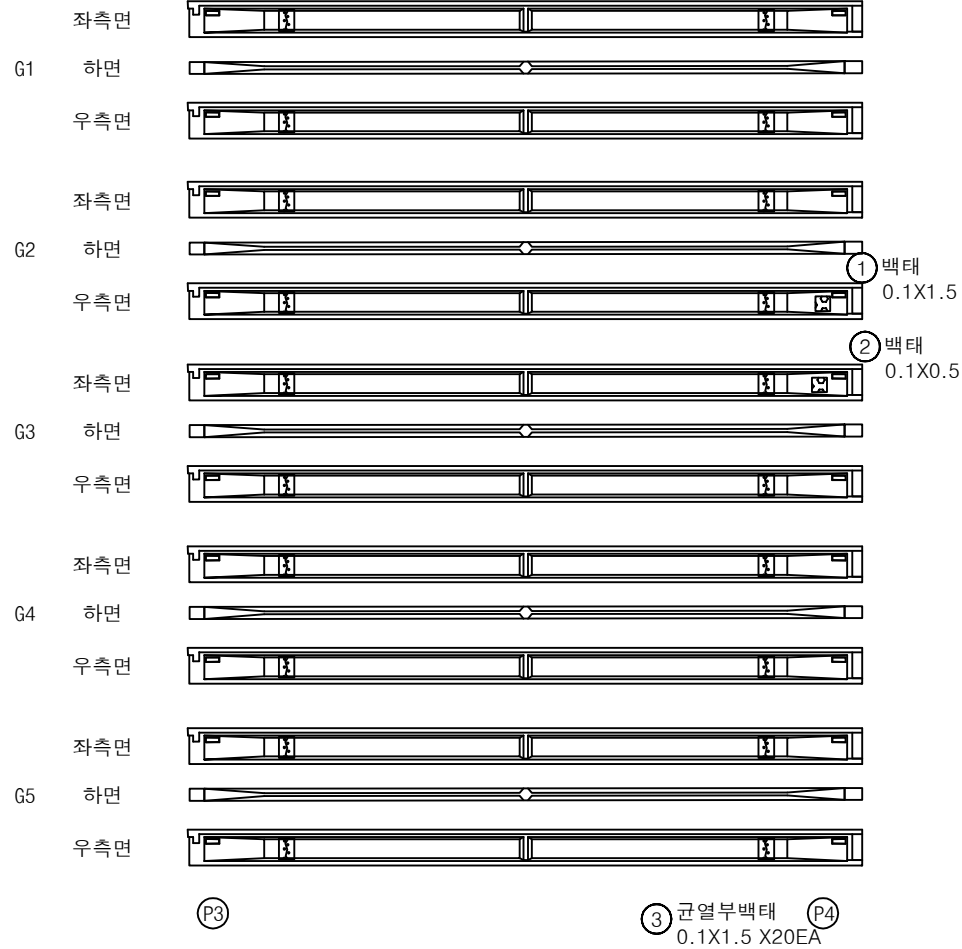
| 번호 | 구분 | 부재 | 손상내용 | 손상현황 | | | | | | 비고 |
|---|---|---|---|---|---|---|---|---|---|---|
| 3 | 21하 | 거더 | 균열부백태 | | 0.1 | 1.5 | 3.00 | m² | 20 | |

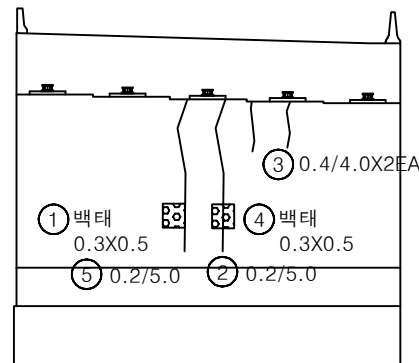
| 번호 | 구분 | 부재 | 손상내용 | 손상현황 | | | | | | 비고 |
|---|---|---|---|---|---|---|---|---|---|---|
| 2 | 19하 | 교대 | 균열(0.3mm미만) | 0.2 | 5.0 | | 5.00 | m | 1 | |
| 3 | 19하 | 교대 | 균열(0.3mm이상) | 0.4 | 4.0 | | 8.00 | m | 2 | |
| 5 | 21하 | 교대 | 균열(0.3mm미만) | 0.2 | 5.0 | | 5.00 | m | 1 | |
| 6 | 23하 | 교량받침 | plate 부식 | | | | 5.00 | EA | 5 | |

⑥ plate 부식  
5EA

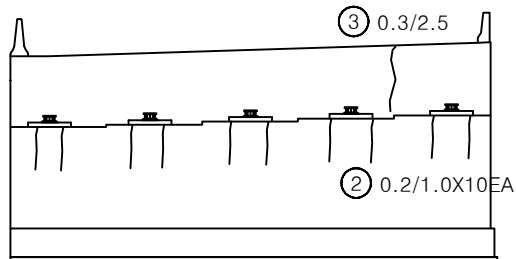
| 번호 | 구분 | 부재 | 손상내용 | 손상현황 | | | | | | 비고 |
|---|---|---|---|---|---|---|---|---|---|---|
| 1 | 19하 | 교량받침 | plate 부식 | | | | 5.00 | EA | 5 | |
| 2 | 19하 | 교대 | 균열(0.3mm미만) | 0.2 | 1.0 | | 10.00 | m | 10 | |
| 3 | 23하 | 교대 | 균열(0.3mm이상) | 0.3 | 2.5 | | 2.50 | m | 1 | |

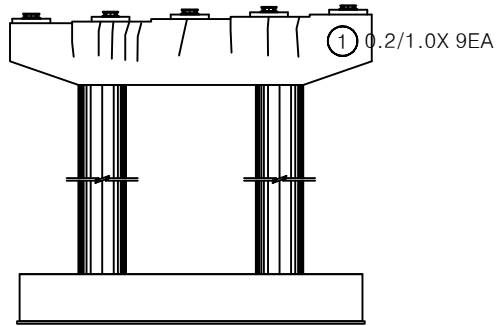
정면

| 번호 | 구분 | 부재 | 손상내용 | 손상현황 | | | | | | 비고 |
|---|---|---|---|---|---|---|---|---|---|---|
| 1 | 19하 | 교각 | 균열(0.3mm미만) | 0.2 | 1.0 | | 9.00 | m | 9 | |
