상주영천고속도로 시설물 안전·하자점검 및 성능평가 용역  
(2023년 하반기 정밀안전점검)

# 외 관 조 사 망 도

군위 JCT R-A4교

2023.12

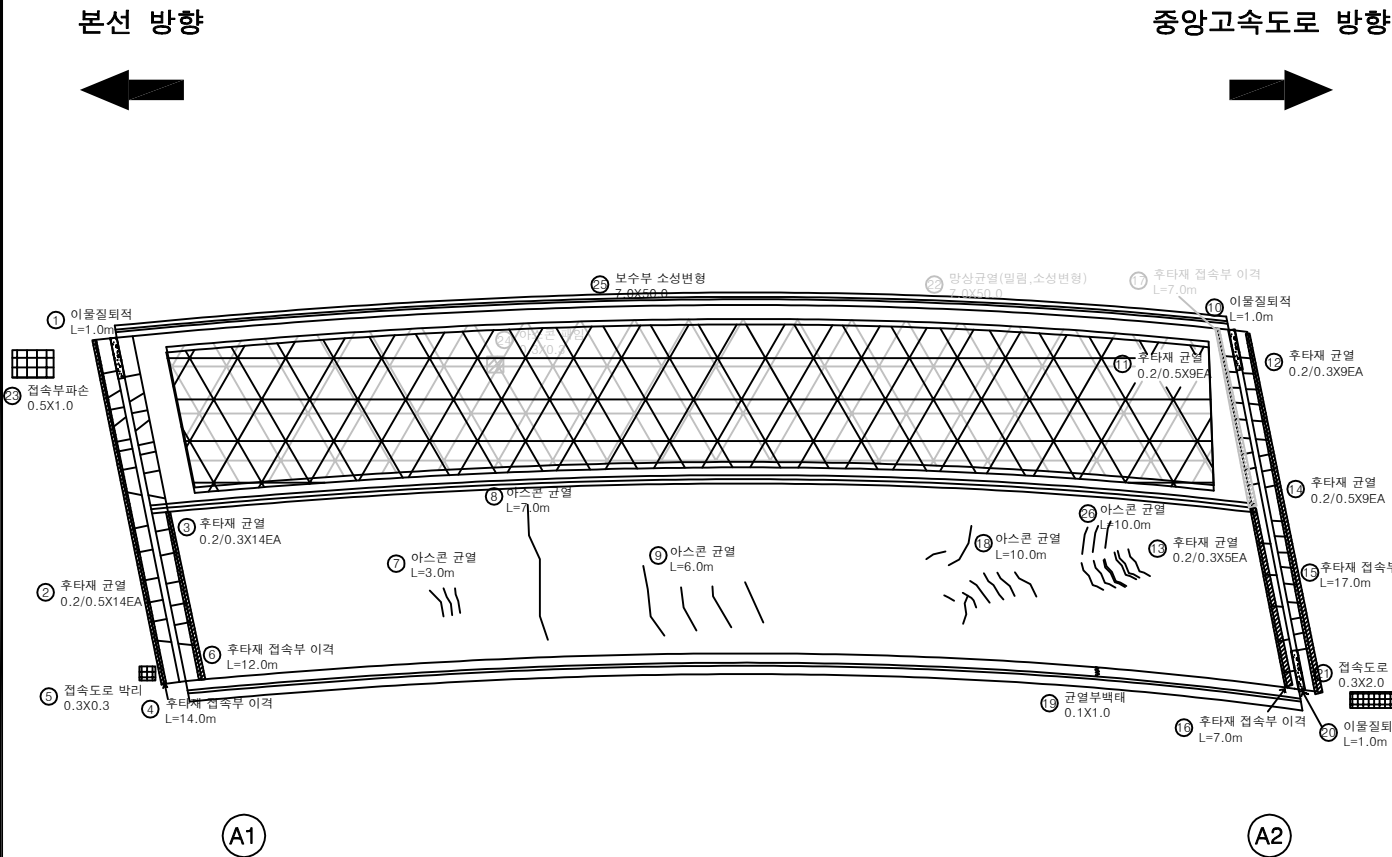
| 도면번호 | 01 |

| 번호 | 구분 | 부재 | 손상내용 | 손상현황 | | | | | | 비고 |
|---|---|---|---|---|---|---|---|---|---|---|
| 1 | 19하 | 신속이음 | 이물질퇴적 | | 1.0 | | 1.00 | m | 1 | |
| 2 | 19하 | 신속이음 | 후타재 균열 | 0.2 | 0.5 | | 7.00 | m | 14 | |
| 3 | 19하 | 신속이음 | 후타재 균열 | 0.2 | 0.3 | | 4.20 | m | 14 | |
| 4 | 19하 | 교면포장 | 후타재 접속부 이격 | | 14.0 | | 14.00 | m | 1 | |
| 5 | 19하 | 교면포장 | 접속도로 박리 | | 0.3 | 0.3 | 0.09 | ㎡ | 1 | |
| 6 | 19하 | 교면포장 | 후타재 접속부 이격 | | 12.0 | | 12.00 | m | 1 | |
| 7 | 19하 | 교면포장 | 아스콘 균열 | | 3.0 | | 3.00 | m | 1 | |
| 8 | 19하 | 교면포장 | 아스콘 균열 | | 7.0 | | 7.00 | m | 1 | |
| 9 | 19하 | 교면포장 | 아스콘 균열 | | 6.0 | | 6.00 | m | 1 | |
| 10 | 19하 | 신속이음 | 이물질퇴적 | | 1.0 | | 1.00 | m | 1 | |
| 11 | 19하 | 신속이음 | 후타재 균열 | 0.2 | 0.5 | | 4.50 | m | 9 | |
| 12 | 19하 | 신속이음 | 후타재 균열 | 0.2 | 0.3 | | 2.70 | m | 9 | |
| 13 | 19하 | 신속이음 | 후타재 균열 | 0.2 | 0.3 | | 1.50 | m | 5 | |
| 14 | 19하 | 신속이음 | 후타재 균열 | 0.2 | 0.5 | | 4.50 | m | 9 | |
| 15 | 19하 | 교면포장 | 후타재 접속부 이격 | | 17.0 | | 17.00 | m | 1 | |
| 16 | 19하 | 교면포장 | 후타재 접속부 이격 | | 7.0 | | 7.00 | m | 1 | |
| 17 | 19하 | 교면포장 | 후타재 접속부 이격 | | 7.0 | | 7.00 | m | 1 | 23'상 보수 |
| 18 | 19하 | 교면포장 | 아스콘 균열 | | 10.0 | | 10.00 | m | 1 | |
| 19 | 19하 | 방호벽 | 균열부백태 | 0.1 | 1.0 | | 0.10 | ㎡ | 1 | |
| 20 | 19하 | 신속이음 | 이물질퇴적 | | 1.0 | | 1.00 | m | 1 | |
| 21 | 19하 | 교면포장 | 접속도로 박리 | | 0.3 | 2.0 | 0.60 | ㎡ | 1 | |
| 22 | 21하 | 교면포장 | 망상균열(일립,소성변형) | 7.0 | 50.0 | | 350.00 | ㎡ | 1 | 23'상 보수 |
| 23 | 21하 | 교면포장 | 접속부 파손 | 0.5 | 1.0 | | 0.50 | ㎡ | 1 | |
| 24 | 22하 | 교면포장 | 아스콘 패임 | 0.3 | 0.3 | | 0.09 | ㎡ | 1 | 23'상 보수 |
| 25 | 23하 | 교면포장 | 보수부 소성변형 | 7.0 | 50.0 | | 350.00 | ㎡ | 1 | |
| 26 | 23하 | 교면포장 | 아스콘 균열 | | 10.0 | | 10.00 | m | 1 | |

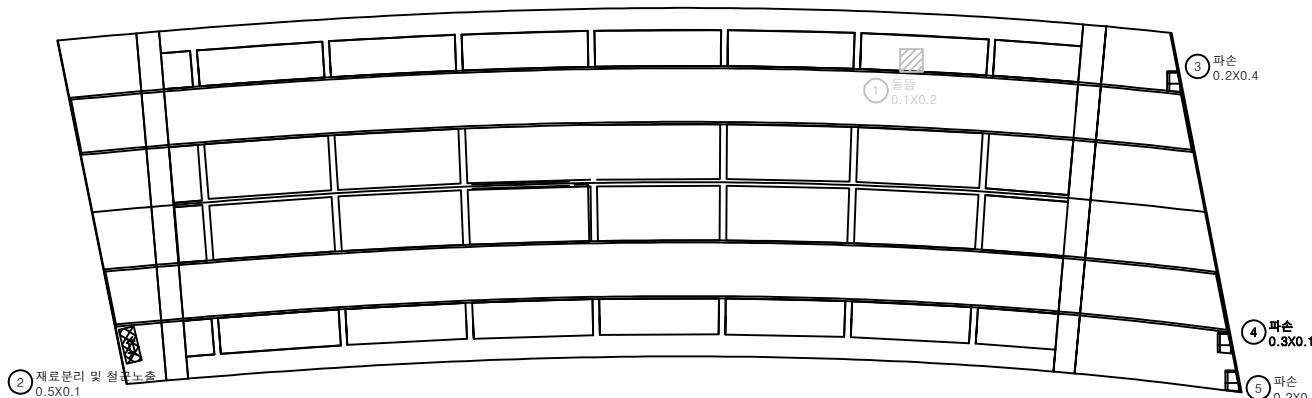
| | | | 도면번호<br>02 |

| 번호 | 구분 | 부재 | 손상내용 | 손상현황 | | | | | | 비고 |
|---|---|---|---|---|---|---|---|---|---|---|
| 1 | 19하 | 바닥판 | 돌출 | | 0.1 | 0.2 | 0.02 | m <sup>2</sup> | 1 | 21'상 보수 |
| 2 | 19하 | 바닥판 | 재료분리 및 철근노출 | | 0.5 | 0.1 | 0.05 | m <sup>2</sup> | 1 | |
| 3 | 23하 | 바닥판 | 파손 | | 0.2 | 0.4 | 0.08 | m <sup>2</sup> | 1 | |
| 4 | 23하 | 바닥판 | 파손 | | 0.3 | 0.1 | 0.03 | m <sup>2</sup> | 1 | |
| 5 | 23하 | 바닥판 | 파손 | | 0.2 | 0.1 | 0.02 | m <sup>2</sup> | 1 | |

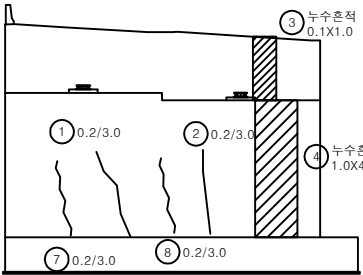
| | | | | | | 도면번호<br>08 |

| 번호 | 구분 | 부재 | 손상내용 | 손상현황 | | | | | | 비고 |
|---|---|---|---|---|---|---|---|---|---|---|
| 1 | 19하 | 교대 | 균열(0.3mm미만) | 0.2 | 3.0 | | 3.00 | m | 1 | |
| 2 | 19하 | 교대 | 균열(0.3mm미만) | 0.2 | 3.0 | | 3.00 | m | 1 | |
| 3 | 19하 | 교대 | 누수흔적 | | 0.1 | 1.0 | 0.10 | m <sup>2</sup> | 1 | |
| 4 | 19하 | 교대 | 누수흔적 | | 1.0 | 4.0 | 4.00 | m <sup>2</sup> | 1 | |
| 5 | 19하 | 교대 | 불력이격 | | 2.5 | | 2.50 | m | 1 | (T=2.5m) |
| 6 | 21하 | 교대 | 박락 | | 0.2 | 0.5 | 0.10 | m <sup>2</sup> | 1 | |
| 7 | 21하 | 교대 | 균열(0.3mm미만) | 0.2 | 3.0 | | 3.00 | m | 1 | |
| 8 | 21하 | 교대 | 균열(0.3mm미만) | 0.2 | 3.0 | | 3.00 | m | 1 | |
| 9 | 23하 | 교대 | 밀림 | | 2.0 | | 2.00 | m | 1 | |
