상주영천고속도로 시설물 안전·하자점검 및 성능평가 용역  
(2023년 하반기 정밀안전점검)

# 외 관 조 사 망 도

군위 JCT R-C교

2023.12

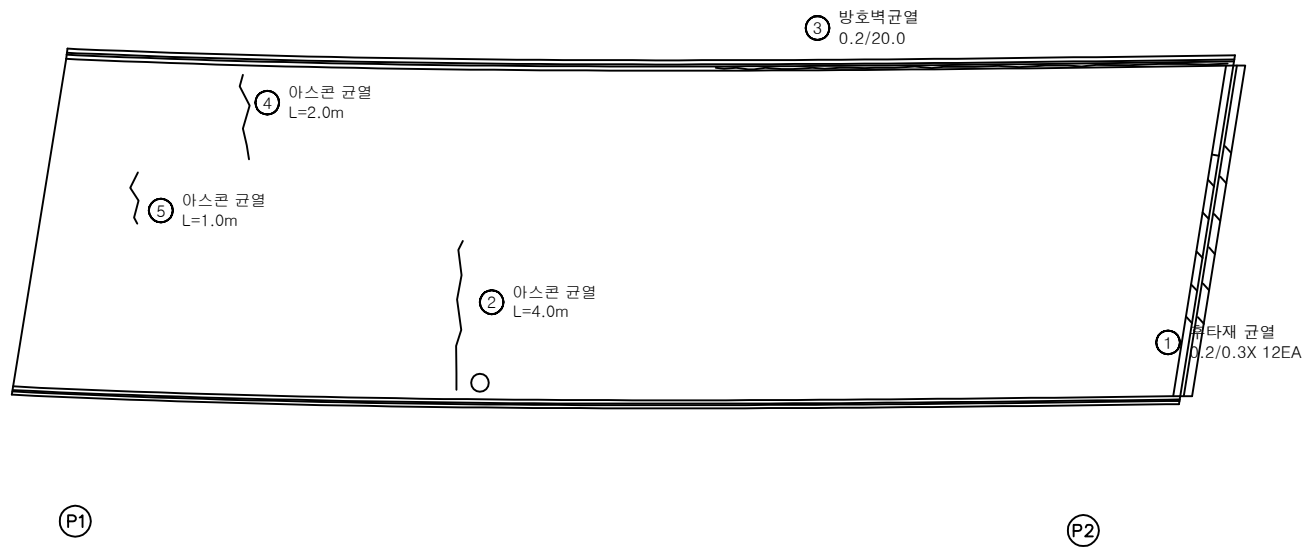
## 손상물량표

| 번호 | 구분 | 부재 | 손상내용 | 손상현황 | | | | | | 비고 |
|---|---|---|---|---|---|---|---|---|---|---|
| 1 | 19하 | 신속이음 | 후타재 균열 | 0.2 | 0.3 | | 3.60 | m | 12 | |
| 2 | 21하 | 교면포장 | 아스콘 균열 | | 4.0 | | 4.00 | m | 1 | |
| 3 | 21하 | 방호벽 | 방호벽 균열 | 0.2 | 20.0 | | 20.00 | m | 1 | |
| 4 | 22하 | 교면포장 | 아스콘 균열 | | 2.0 | | 2.00 | m | 1 | |
| 5 | 22하 | 교면포장 | 아스콘 균열 | | 1.0 | | 1.00 | m | 1 | |

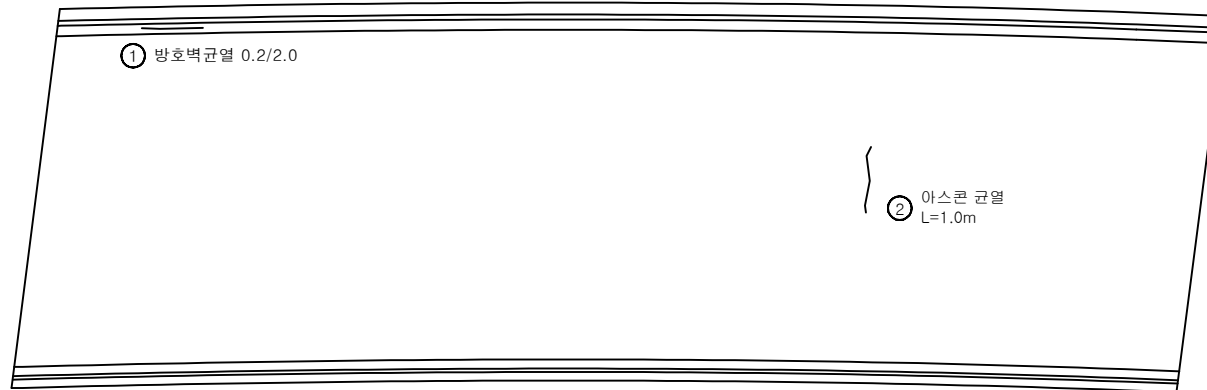
## 손상물량표

| 번호 | 구분 | 부재 | 손상내용 | 손상현황 | | | | | | 비고 |
|---|---|---|---|---|---|---|---|---|---|---|
| 1 | 19하 | 방호벽 | 방호벽 균열 | 0.2 | 2.0 | | 2.00 | m | 1 | |
| 2 | 21하 | 교면포장 | 아스콘 균열 | | 1.0 | | 1.00 | m | 1 | |

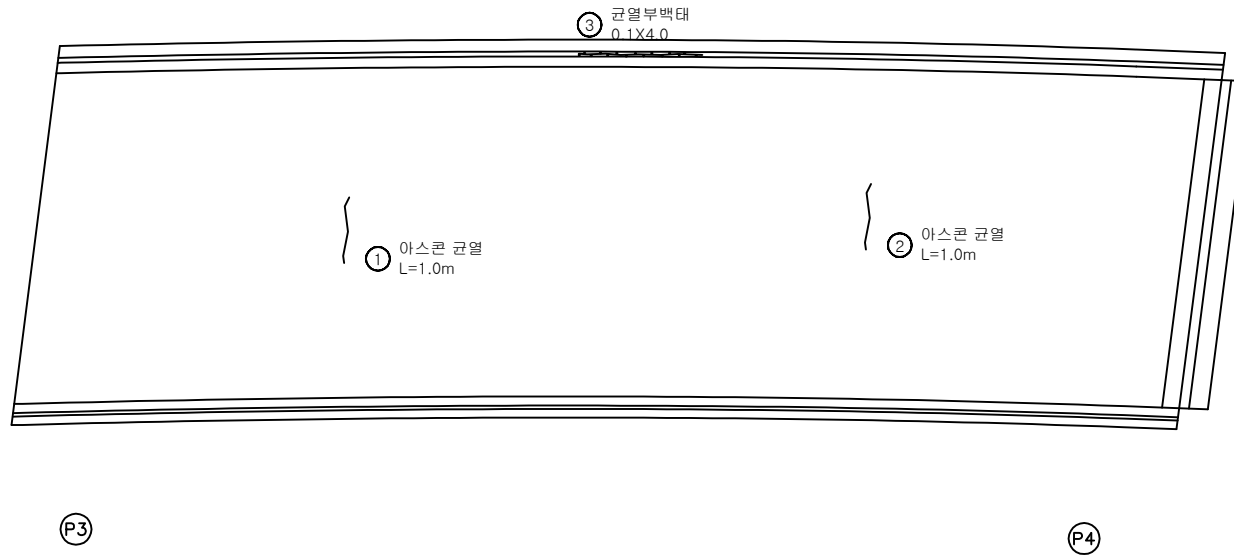
## 손상물량표

| 번호 | 구분 | 부재 | 손상내용 | 손상현황 | | | | | | 비고 |
|---|---|---|---|---|---|---|---|---|---|---|
| 1 | 21하 | 교면포장 | 아스콘 균열 | | 1.0 | | 1.00 | m | 1 | |
| 2 | 21하 | 교면포장 | 아스콘 균열 | | 1.0 | | 1.00 | m | 1 | |
| 3 | 23하 | 방호벽 | 균열부백태 | 0.1 | 4.0 | 0.40 | m <sup>2</sup> | | 1 | |

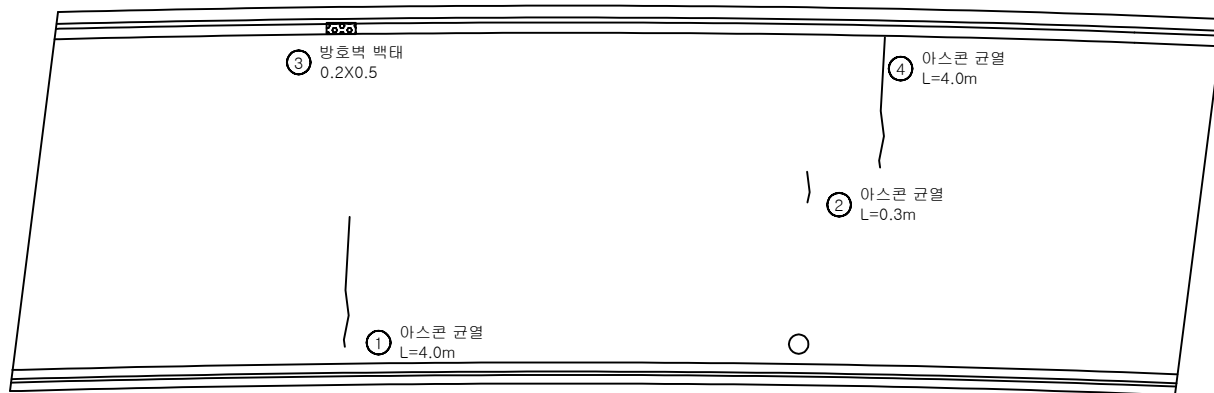
손상물량표

| 번호 | 구분 | 부재 | 손상내용 | 손상현황 | | | | | | 비고 |
|---|---|---|---|---|---|---|---|---|---|---|
| 1 | 21하 | 교면포장 | 아스콘 균열 | | 4.0 | | 4.00 | m | 1 | 손상증가 |
| 2 | 21하 | 교면포장 | 아스콘 균열 | | 0.3 | | 0.30 | m | 1 | |
| 3 | 21하 | 방호벽 | 방호벽 백태 | | 0.2 | 0.5 | 0.10 | m <sup>2</sup> | 1 | |
| 4 | 23하 | 교면포장 | 아스콘 균열 | | 4.0 | | 4.00 | m | 1 | |

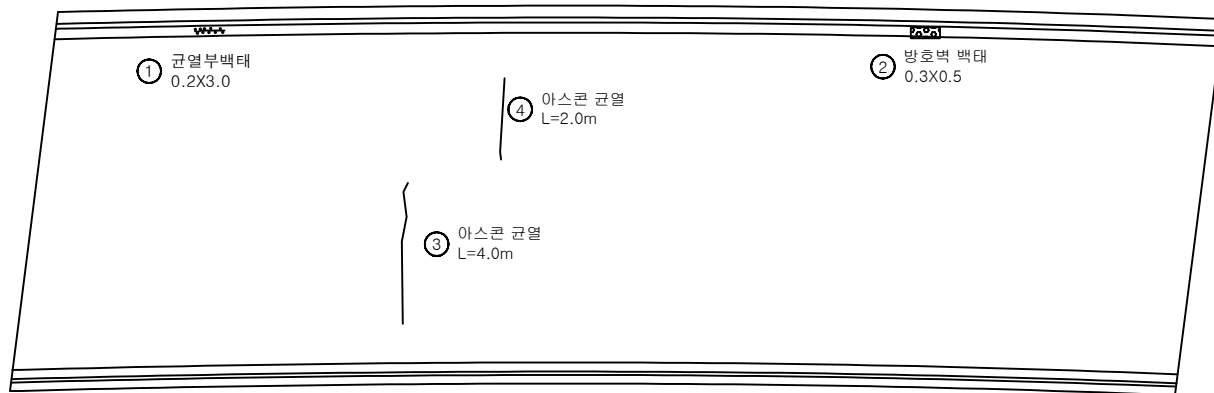
손상물량표

| 번호 | 구분 | 부재 | 손상내용 | 손상현황 | | | | | | 비고 |
|---|---|---|---|---|---|---|---|---|---|---|
| 1 | 21하 | 방호벽 | 균열부백태 | | 0.2 | 3.0 | 0.60 | m <sup>2</sup> | 1 | |
| 2 | 21하 | 방호벽 | 방호벽 백태 | | 0.3 | 0.5 | 0.15 | m <sup>2</sup> | 1 | |
| 3 | 21하 | 교면포장 | 아스콘 균열 | | 4.0 | | 4.00 | m | 1 | |
| 4 | 23하 | 교면포장 | 아스콘 균열 | | 2.0 | | 2.00 | m | 1 | |

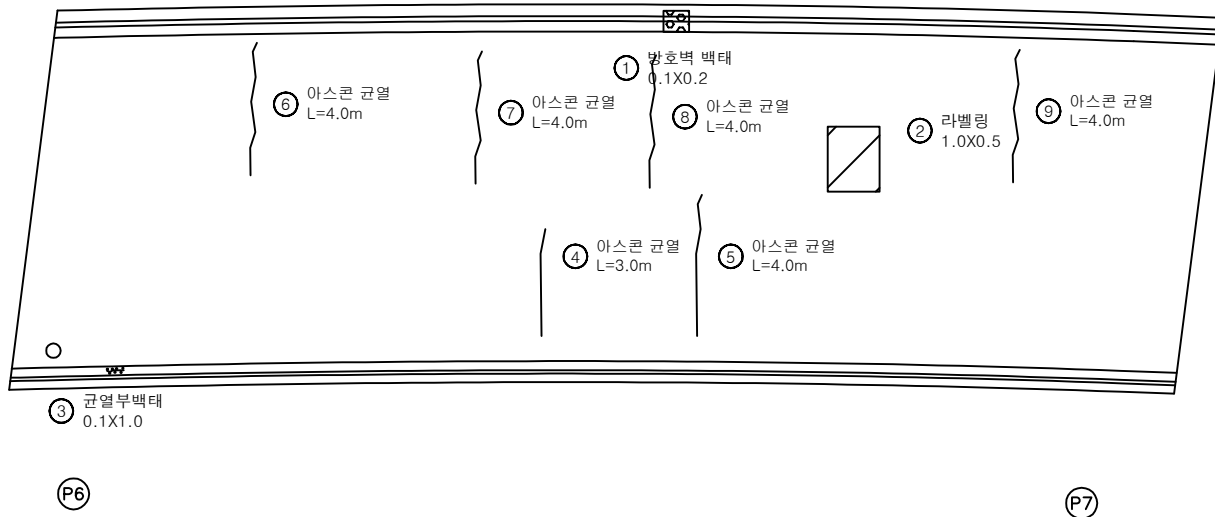
손상물량표

| 번호 | 구분 | 부재 | 손상내용 | 손상현황 | | | | | | 비고 |
|---|---|---|---|---|---|---|---|---|---|---|
| 1 | 19하 | 방호벽 | 방호벽 백태 | | 0.1 | 0.2 | 0.02 | m <sup>2</sup> | 1 | |
| 2 | 19하 | 교면포장 | 라벨링 | | 1.0 | 0.5 | 0.50 | m <sup>2</sup> | 1 | |
| 3 | 21하 | 방호벽 | 균열부백태 | | 0.1 | 1.0 | 0.10 | m <sup>2</sup> | 1 | |
| 4 | 21하 | 교면포장 | 아스콘 균열 | | 3.0 | | 3.00 | m | 1 | |
| 5 | 21하 | 교면포장 | 아스콘 균열 | | 4.0 | | 4.00 | m | 1 | |
| 6 | 22하 | 교면포장 | 아스콘 균열 | | 4.0 | | 4.00 | m | 1 | |
| 7 | 23하 | 교면포장 | 아스콘 균열 | | 4.0 | | 4.00 | m | 1 | |
| 8 | 23하 | 교면포장 | 아스콘 균열 | | 4.0 | | 4.00 | m | 1 | |
| 9 | 23하 | 교면포장 | 아스콘 균열 | | 4.0 | | 4.00 | m | 1 | |

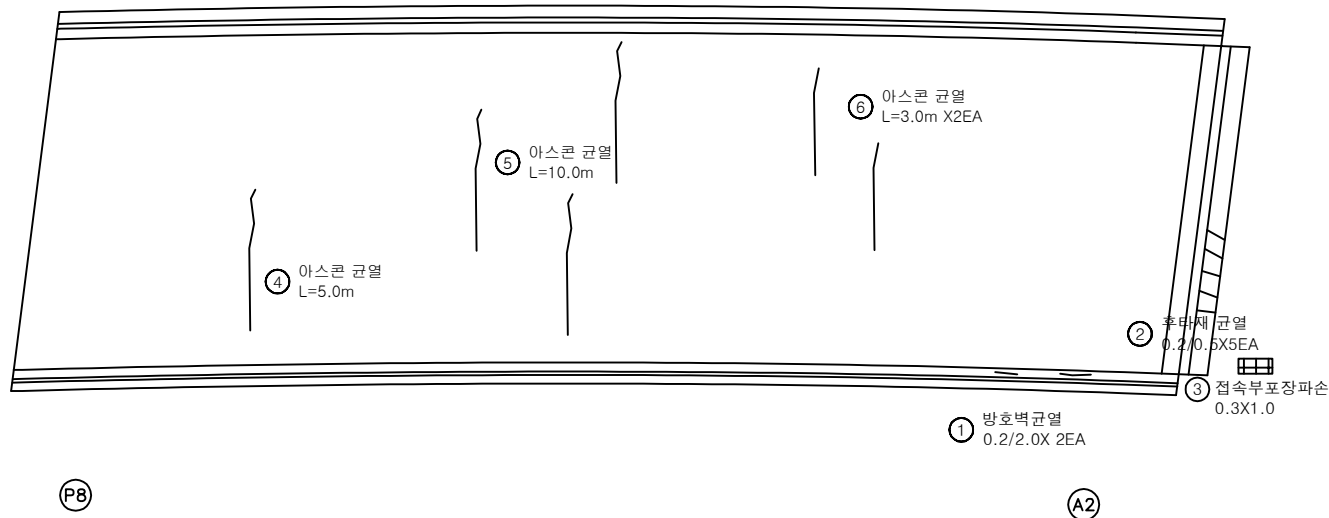
## 손상물량표

| 번호 | 구분 | 부재 | 손상내용 | 손상현황 | | | | | | 비고 |
|---|---|---|---|---|---|---|---|---|---|---|
| 1 | 19하 | 방호벽 | 방호벽 균열 | 0.2 | 2.0 | | 4.00 | m | 2 | |
| 2 | 19하 | 신축이음 | 후타재 균열 | 0.2 | 0.5 | | 2.50 | m | 5 | |
| 3 | 19하 | 교면포장 | 접속부 포장 파손 | | 0.3 | 1.0 | 0.30 | m <sup>2</sup> | 1 | |
| 4 | 21하 | 교면포장 | 아스콘 균열 | | 5.0 | | 5.00 | m | 1 | |
| 5 | 21하 | 교면포장 | 아스콘 균열 | | 10.0 | | 10.00 | m | 1 | |
| 6 | 22하 | 교면포장 | 아스콘 균열 | | 3.0 | | 6.00 | m | 2 | |

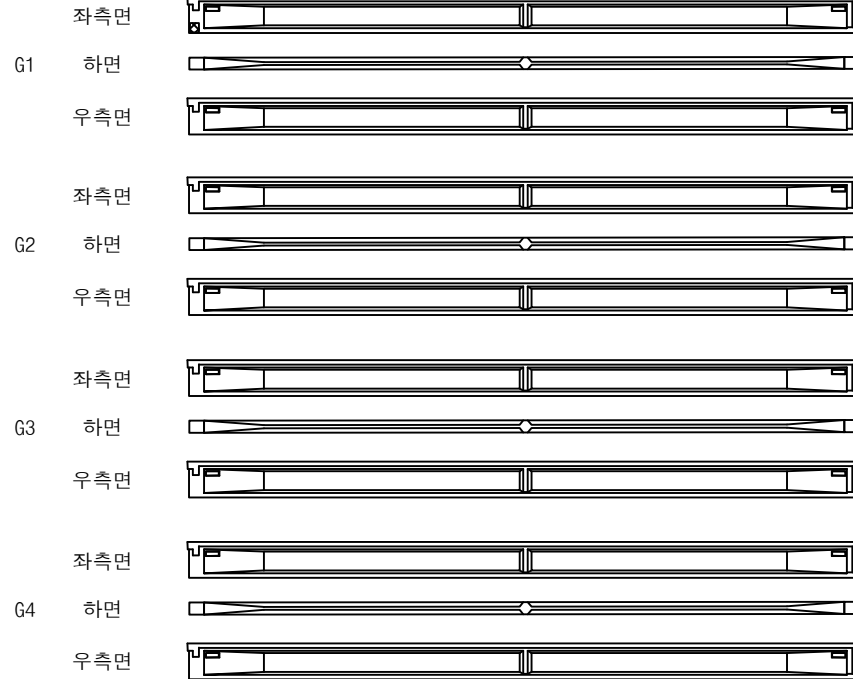
① 재료분리  
0.1X0.1
