상주영천고속도로 시설물 안전·하자점검 및 성능평가 용역  
(2023년 하반기 정밀안전점검)

# 외 관 조 사 망 도

장기교

2023.12

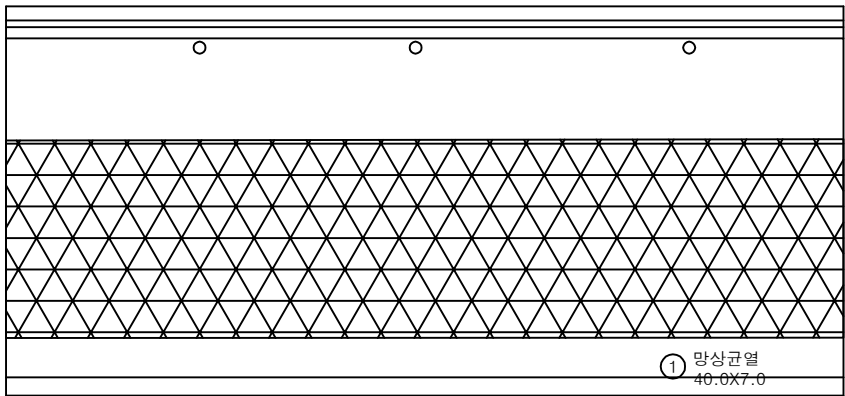
| 번호 | 구분 | 부재 | 손상내용 | 손상현황 | | | | | | 비고 |
|---|---|---|---|---|---|---|---|---|---|---|
| 1 | 19하 | 교면포장 | 망상균열 | | 40.0 | 7.0 | 280.00 | m <sup>2</sup> | 1 | |

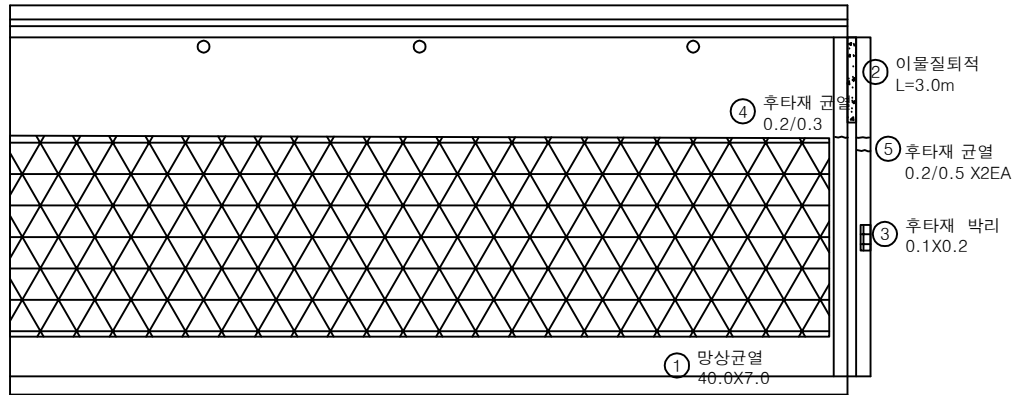
| 번호 | 구분 | 부재 | 손상내용 | 손상현황 | | | | | | 비고 |
|---|---|---|---|---|---|---|---|---|---|---|
| 1 | 19하 | 교면포장 | 망상균열 | | 40.0 | 7.0 | 280.00 | m <sup>2</sup> | 1 | |
| 2 | 19하 | 신속이음 | 이물질퇴적 | | 3.0 | | 3.00 | m | 1 | |
| 3 | 19하 | 신속이음 | 후타재 박리 | | 0.1 | 0.2 | 0.02 | m <sup>2</sup> | 1 | |
| 4 | 23하 | 신속이음 | 후타재 균열 | 0.2 | 0.3 | | 0.30 | m | 1 | |
| 5 | 23하 | 신속이음 | 후타재 균열 | 0.2 | 0.5 | | 1.00 | m | 2 | |

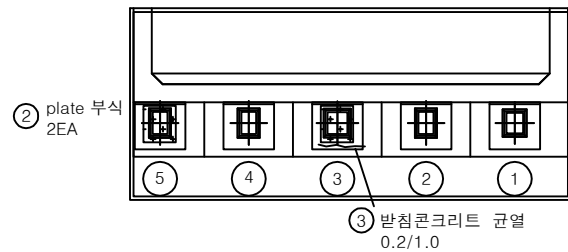
| 번호 | 구분 | 부재 | 손상내용 | 손상현황 | | | | | | 비고 |
|---|---|---|---|---|---|---|---|---|---|---|
| 1 | 19하 | 교대 | 채수흔적 | | 1.0 | 2.0 | 4.00 | m <sup>2</sup> | 2 | 손상변경 |
| 2 | 23하 | 교량받침 | plate 부식 | | | | 2.00 | EA | 2 | |
| 3 | 23하 | 교량받침 | 받침콘크리트 균열 | 0.2 | 1.0 | | 1.00 | m | 1 | |

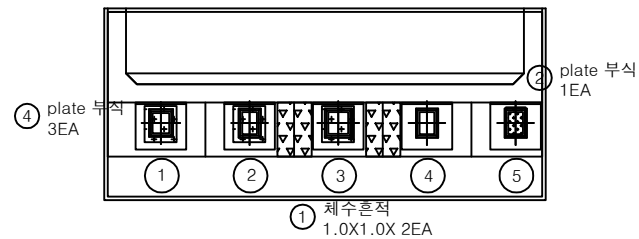
| 번호 | 구분 | 부재 | 손상내용 | 손상현황 | | | | | | 비 고 |
|---|---|---|---|---|---|---|---|---|---|---|
| 1 | 19하 | 교대 | 채수흔적 | | 1.0 | 1.0 | 2.00 | m <sup>2</sup> | 2 | 손상변경 |
| 2 | 19하 | 교량받침 | plate 부식 | | | | 1.00 | EA | 1 | |
| 3 | 21하 | 교대 | 균열(0.3mm미만) | 0.2 | 2.0 | | 2.00 | m <sup>2</sup> | 1 | |
| 4 | 23하 | 교량받침 | plate 부식 | | | | 3.00 | EA | 3 | |

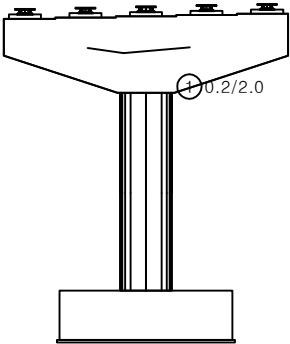
| 번호 | 구분 | 부재 | 손상내용 | 손상현황 | | | | | | 비고 |
|---|---|---|---|---|---|---|---|---|---|---|
| 1 | 19하 | 교각 | 균열(0.3mm미만) | 0.2 | 2.0 | | 2.00 | m | 1 | |
| 2 | 23하 | 교각 | 균열(0.3mm미만) | 0.2 | 1.0 | | 1.00 | m | 1 | |

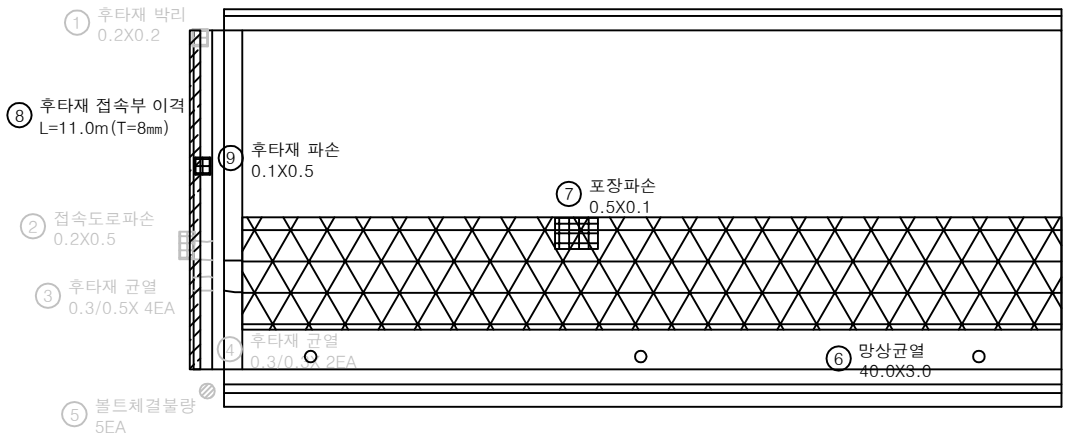
| 번호 | 구분 | 부재 | 손상내용 | 손상현황 | | | | | | 비 고 |
|---|---|---|---|---|---|---|---|---|---|---|
| 3 | 19하 | 신축이음 | 후타재 균열 | 0.3 | 0.5 | | 2.00 | m | 4 | 21'영 보수 |
| 4 | 19하 | 신축이음 | 후타재 균열 | 0.3 | 0.3 | | 0.60 | m | 2 | 21'영 보수 |
| 6 | 19하 | 교면포장 | 망상균열 | | 40.0 | 3.0 | 120.00 | m <sup>2</sup> | 1 | |

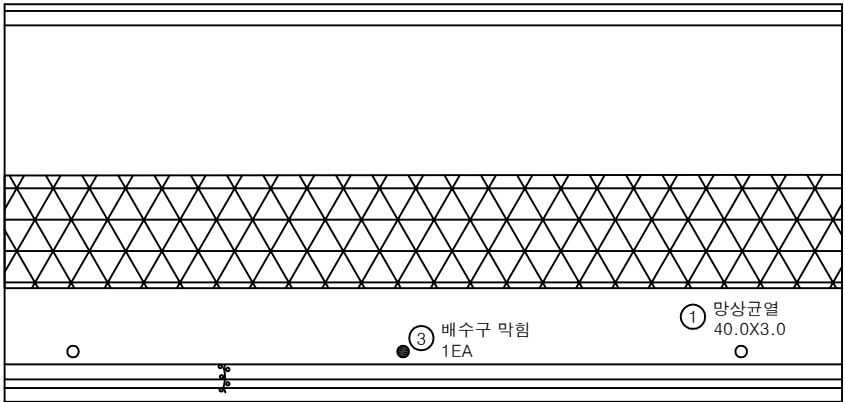
| 번호 | 구분 | 부재 | 손상내용 | 손상현황 | | | | | | 비고 |
|---|---|---|---|---|---|---|---|---|---|---|
| 1 | 19하 | 교면포장 | 망상균열 | | 40.0 | 3.0 | 120.00 | ㎡ | 1 | |
| 2 | 23하 | 방호벽 | 균열부백태 | | 0.1 | 1.5 | 0.15 | ㎡ | 1 | |

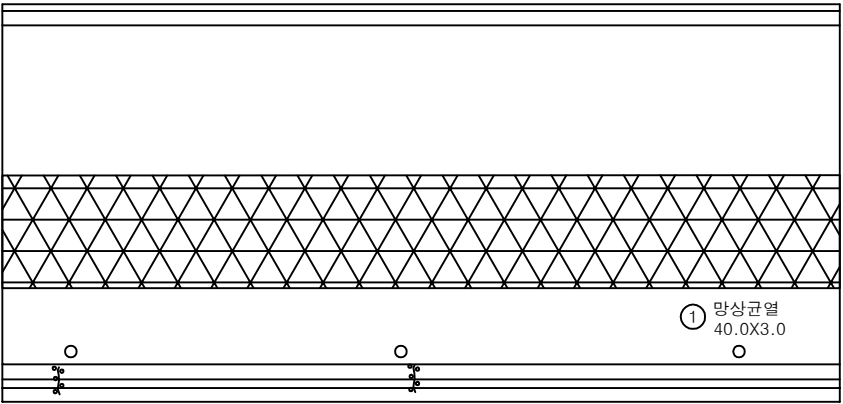
② 균열부백태  
0.1X1.5 X2EA

① 망상균열  
40.0X3.0

| 번호 | 구분 | 부재 | 손상내용 | 손상현황 | | | | | | 비고 |
|---|---|---|---|---|---|---|---|---|---|---|
| 1 | 19하 | 교면포장 | 망상균열 | | 40.0 | 3.0 | 120.00 | ㎡ | 1 | |
| 2 | 23하 | 방호벽 | 균열부백태 | | 0.1 | 1.5 | 0.30 | ㎡ | 2 | |

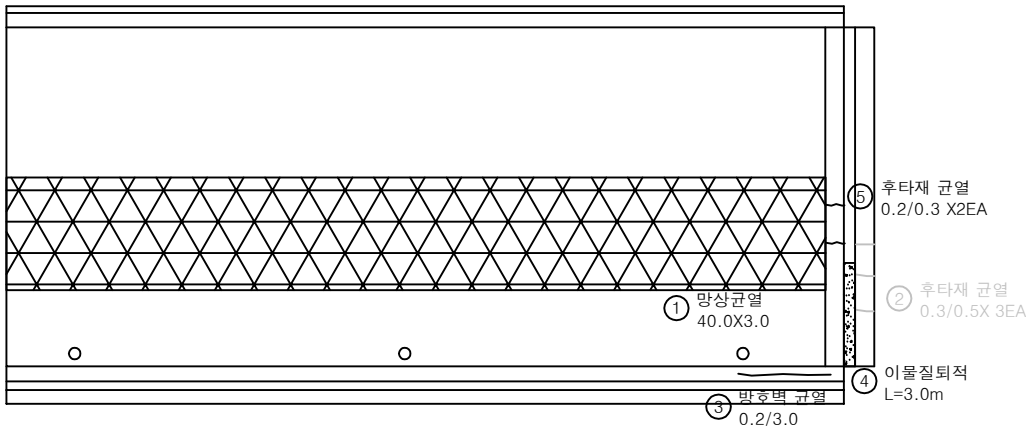
| 번호 | 구분 | 부재 | 손상내용 | 손상현황 | | | | | | 비고 |
|---|---|---|---|---|---|---|---|---|---|---|
| 1 | 19하 | 교면포장 | 망상균열 | | 40.0 | 3.0 | 120.00 | m <sup>2</sup> | 1 | |
| 2 | 19하 | 신속이음 | 후타재 균열 | 0.3 | 0.5 | | 1.50 | m | 3 | 21'9" 30.5 |
| 3 | 23하 | 방호벽 | 방호벽 균열 | 0.2 | 3.0 | | 3.00 | m | 1 | |
| 5 | 23하 | 신속이음 | 후타재 균열 | 0.2 | 0.3 | | 0.60 | m | 2 | |

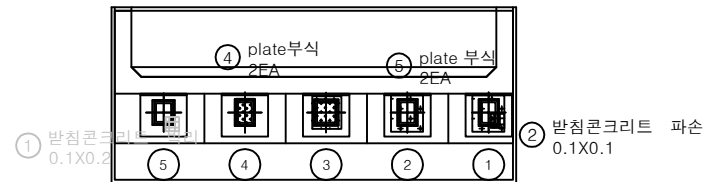
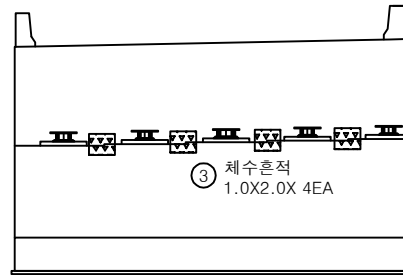
| 번호 | 구분 | 부재 | 손상내용 | 손상현황 | | | | | | 비고 |
|---|---|---|---|---|---|---|---|---|---|---|
| 3 | 19하 | 교대 | 채수흔적 | | 1.0 | 2.0 | 8.00 | ㎡ | 4 | 손상변경 |
| 4 | 21하 | 교량받침 | plate 부식 | | | | 2.00 | EA | 2 | |
| 5 | 23하 | 교량받침 | plate 부식 | | | | 2.00 | EA | 2 | |

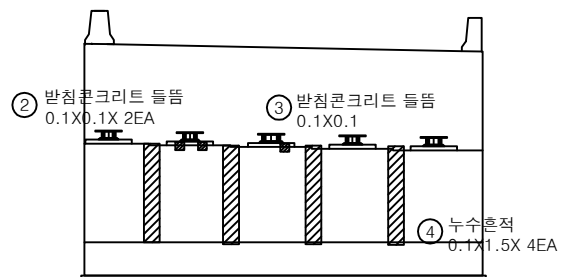
| 번호 | 구분 | 부재 | 손상내용 | 손상현황 | | | | | | 비고 |
|---|---|---|---|---|---|---|---|---|---|---|
| 1 | 19하 | 교량받침 | plate 부식 | | | | 3.00 | EA | 3 | |
| 4 | 19하 | 교대 | 누수흔적 | | 0.1 | 1.5 | 0.60 | ㎡ | 4 | |

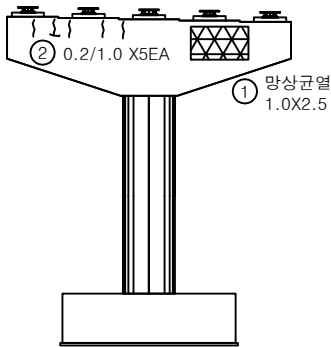
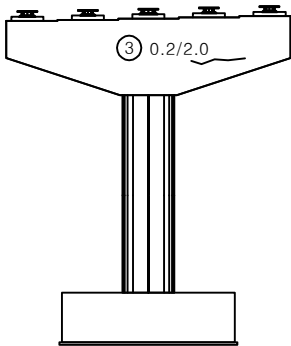
| 번호 | 구분 | 부재 | 손상내용 | 손상현황 | | | | | | 비고 |
|---|---|---|---|---|---|---|---|---|---|---|
| 1 | 23하 | 교각 | 망상균열 | | 1.0 | 2.5 | 2.50 | m | 1 | |
| 2 | 23하 | 교각 | 균열(0.3mm미만) | 0.2 | 1.0 | | 5.00 | m | 5 | |
| 3 | 23하 | 교각 | 균열(0.3mm미만) | 0.2 | 2.0 | | 2.00 | m | 1 | |

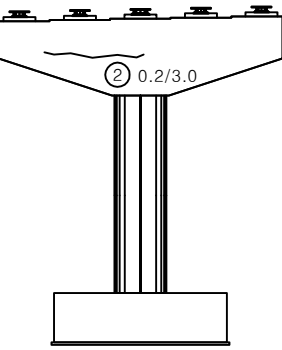
| 번호 | 구분 | 부재 | 손상내용 | 손상현황 | | | | | | 비고 |
|---|---|---|---|---|---|---|---|---|---|---|
| 1 | 23하 | 교각 | 망상균열 | | 3.0 | 1.5 | 4.50 | m <sup>2</sup> | 1 | |
| 2 | 23하 | 교각 | 균열(0.3mm미만) | 0.2 | 3.0 | | 3.00 | m | 1 | |
| 3 | 23하 | 교량받침 | 무수축물탈 균열 | 0.1 | 0.2 | | 0.40 | m | 2 | |
| 4 | 23하 | 교각 | 망상균열 | | 2.0 | 1.5 | 3.00 | m <sup>2</sup> | 1 | |
