상주영천고속도로 시설물 안전·하자점검 및 성능평가 용역  
(2023년 하반기 정밀안전점검)

# 외 관 조 사 망 도

금매교

(주)명성엔지니어링

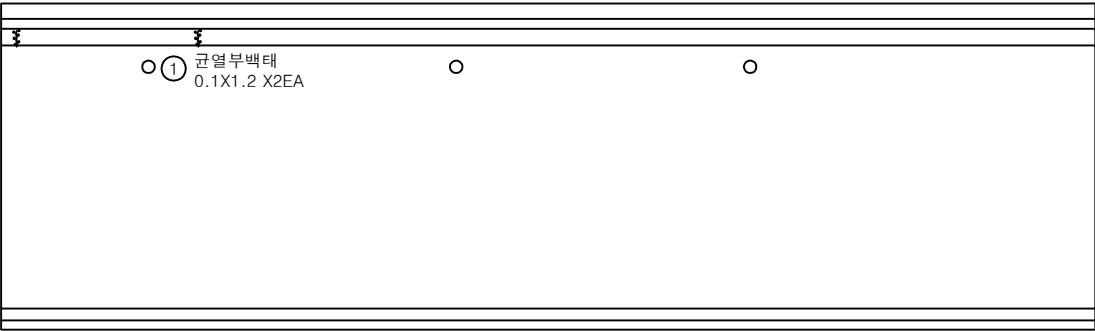
| 번호 | 구분 | 부재 | 손상내용 | 손상현황 | | | | | | 비 고 |
|---|---|---|---|---|---|---|---|---|---|---|
| 1 | 23하 | 방호벽 | 균열부백태 | | 0.1 | 1.2 | 0.24 | m <sup>2</sup> | 2 | |

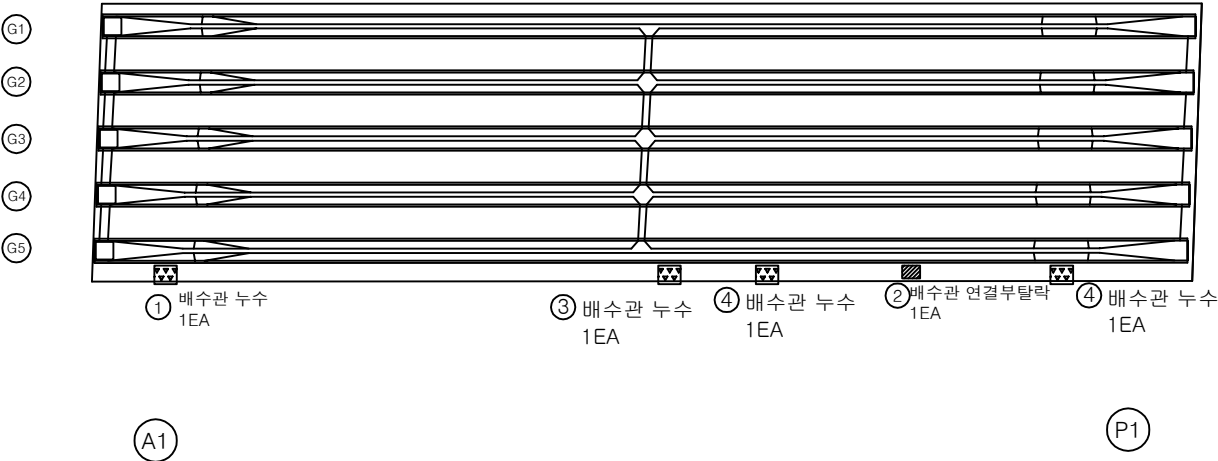
| 번호 | 구분 | 부재 | 손상내용 | 손상현황 | | | | | | 비고 |
|---|---|---|---|---|---|---|---|---|---|---|
| 1 | 19하 | 배수시설 | 배수관 누수 | | | | 1.00 | EA | 1 | |
| 3 | 21하 | 배수시설 | 배수관 누수 | | | | 1.00 | EA | 1 | |
| 4 | 21하 | 배수시설 | 배수관 누수 | | | | 1.00 | EA | 1 | |
| 5 | 23하 | 배수시설 | 배수관 누수 | | | | 1.00 | EA | 1 | |

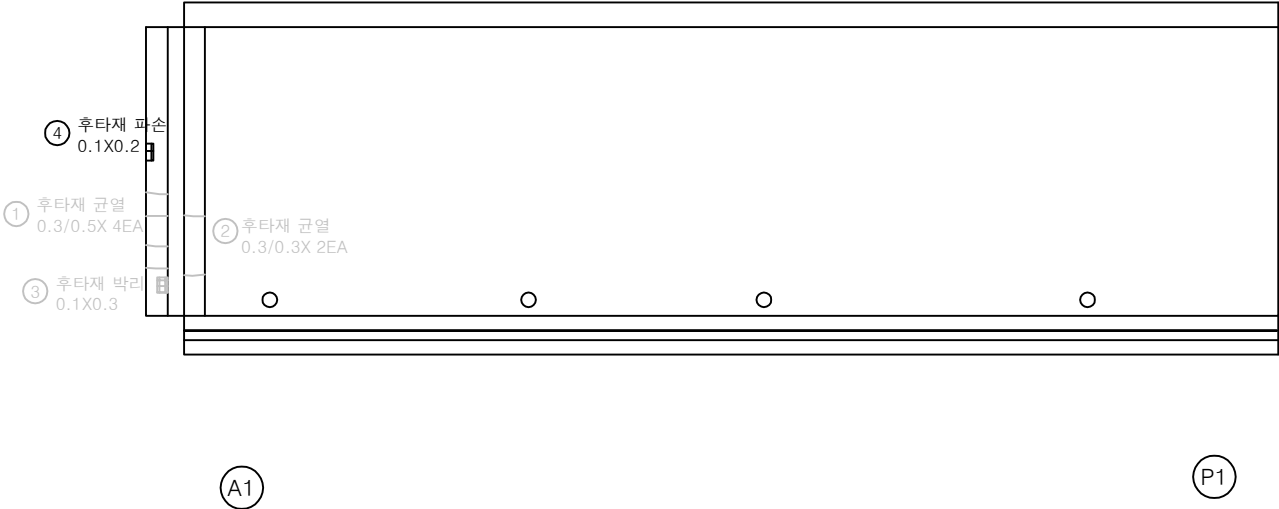
| 번호 | 구분 | 부재 | 손상내용 | 손상현황 | | | | | | 비고 |
|---|---|---|---|---|---|---|---|---|---|---|
| 1 | 19하 | 신축이음 | 후타재 균열 | 0.3 | 0.5 | | 2.00 | m | 4 | 21'영 보수 |
| 2 | 19하 | 신축이음 | 후타재 균열 | 0.3 | 0.3 | | 0.60 | m | 2 | 21'영 보수 |

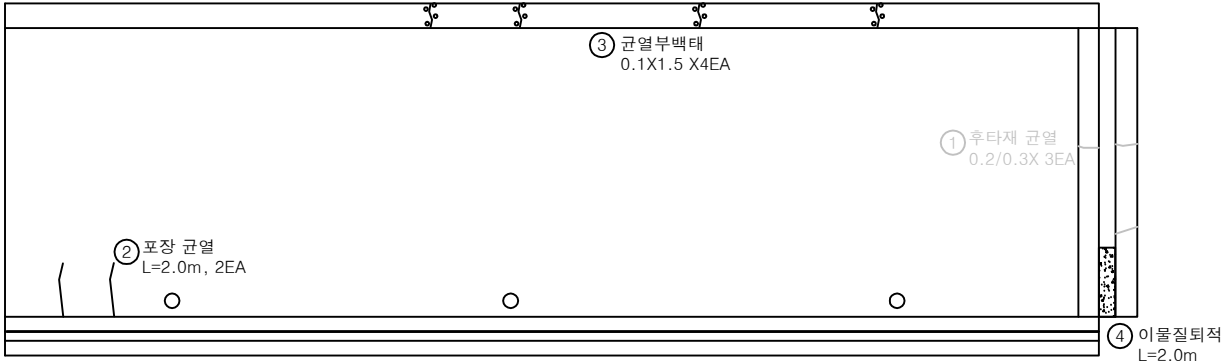
| 번호 | 구분 | 부재 | 손상내용 | 손상현황 | | | | | | 비 고 |
|---|---|---|---|---|---|---|---|---|---|---|
| 1 | 19하 | 신속이음 | 후타재 균열 | 0.2 | 0.3 | | 0.90 | m | 3 | 21하 보수 |
| 2 | 19하 | 교면포장 | 포장 균열 | | 2.0 | | 4.00 | m | 2 | |
| 3 | 23하 | 중분대 | 균열부백태 | 0.1 | 1.5 | | 0.60 | m <sup>2</sup> | 4 | |

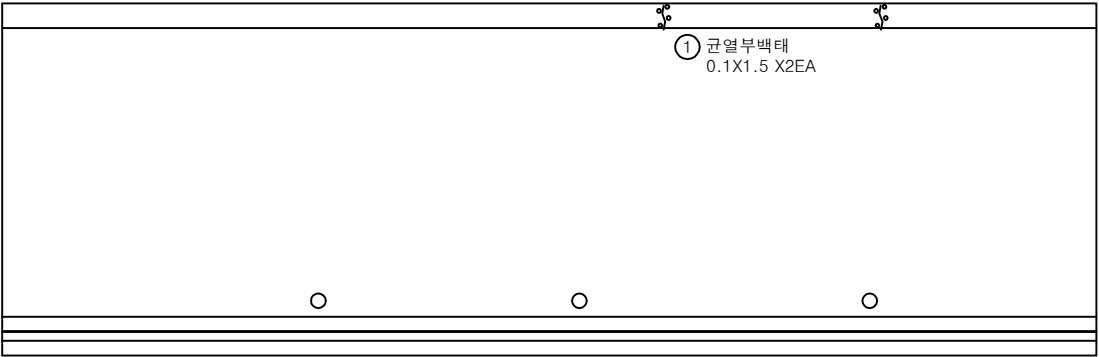
| 번호 | 구분 | 부재 | 손상내용 | 손상현황 | | | | | | 비고 |
|---|---|---|---|---|---|---|---|---|---|---|
| 1 | 23하 | 중분대 | 균열부백태 | | 0.1 | 1.5 | 0.30 | m <sup>2</sup> | 2 | |

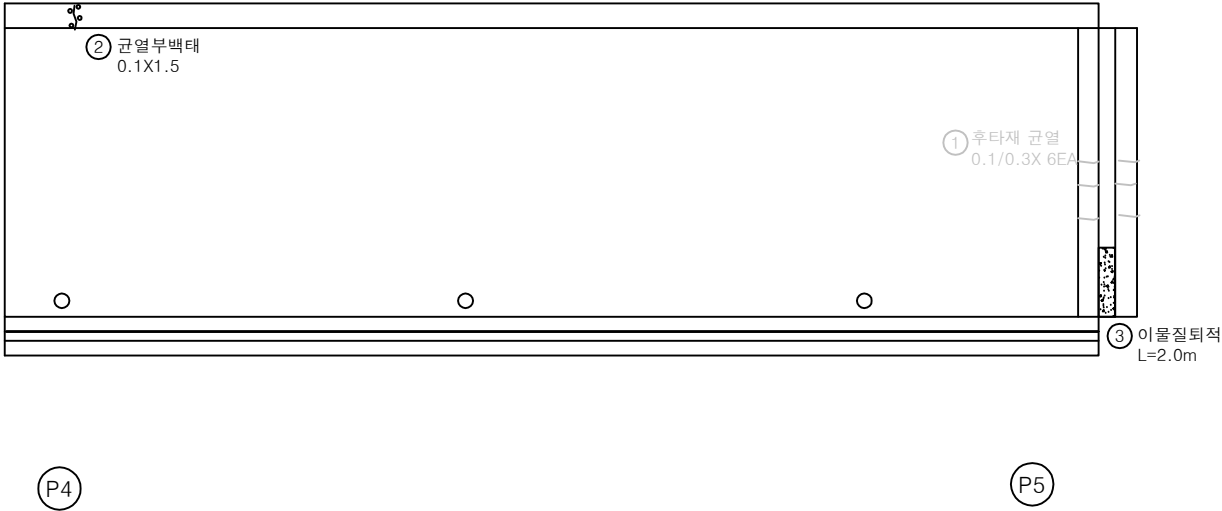
| 번호 | 구분 | 부재 | 손상내용 | 손상현황 | | | | | | 비 고 |
|---|---|---|---|---|---|---|---|---|---|---|
| 1 | 19하 | 신축이음 | 후타재 균열 | 0.1 | 0.3 | | 1.80 | m | 6 | 21'영 보수 |
| 2 | 23하 | 중분대 | 균열부백태 | | 0.1 | 1.5 | 0.15 | m <sup>2</sup> | 1 | |

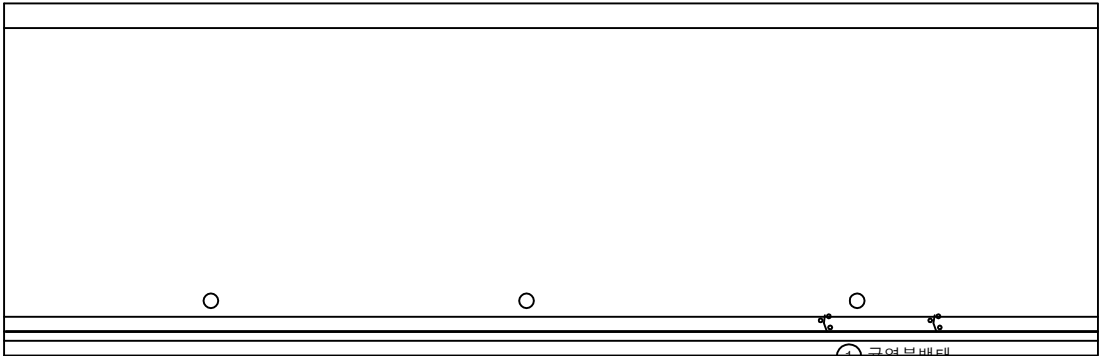
균열부백테  
0.1X1.2 X2EA

| 번호 | 구분 | 부재 | 손상내용 | 손상현황 | | | | | | 비고 |
|---|---|---|---|---|---|---|---|---|---|---|
| 1 | 23하 | 방호벽 | 균열부백테 | | 0.1 | 1.2 | 2.40 | m <sup>2</sup> | 2 | |

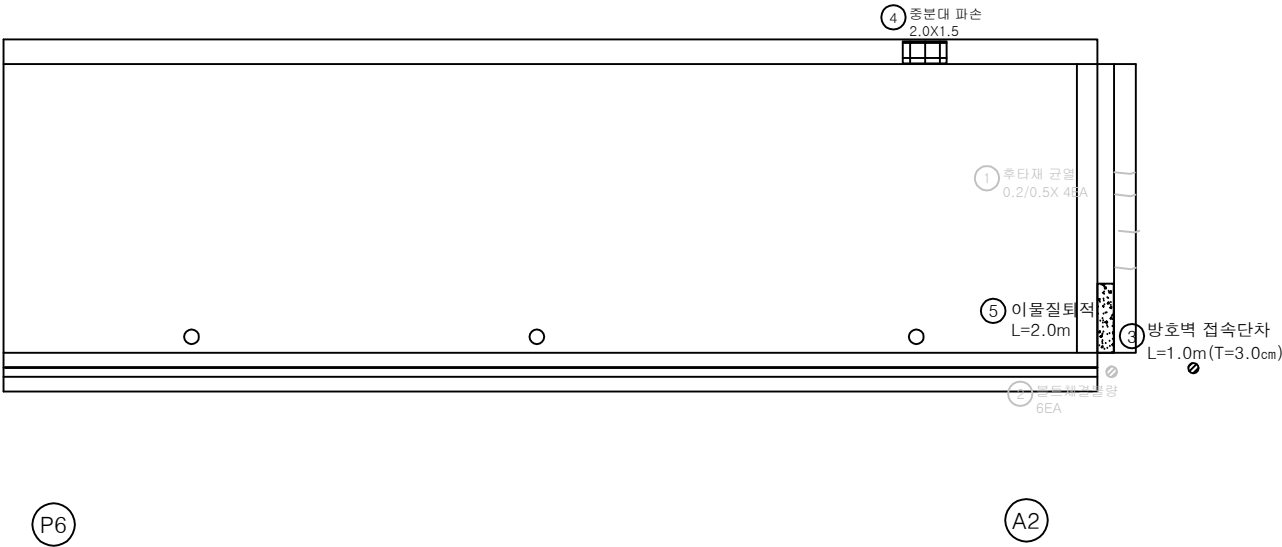
| 번호 | 구분 | 부재 | 손상내용 | 손상현황 | | | | | | 비고 |
|---|---|---|---|---|---|---|---|---|---|---|
| 1 | 19하 | 신축이음 | 후타재 균열 | 0.2 | 0.5 | | 2.00 | m | 4 | 21'영 보수 |

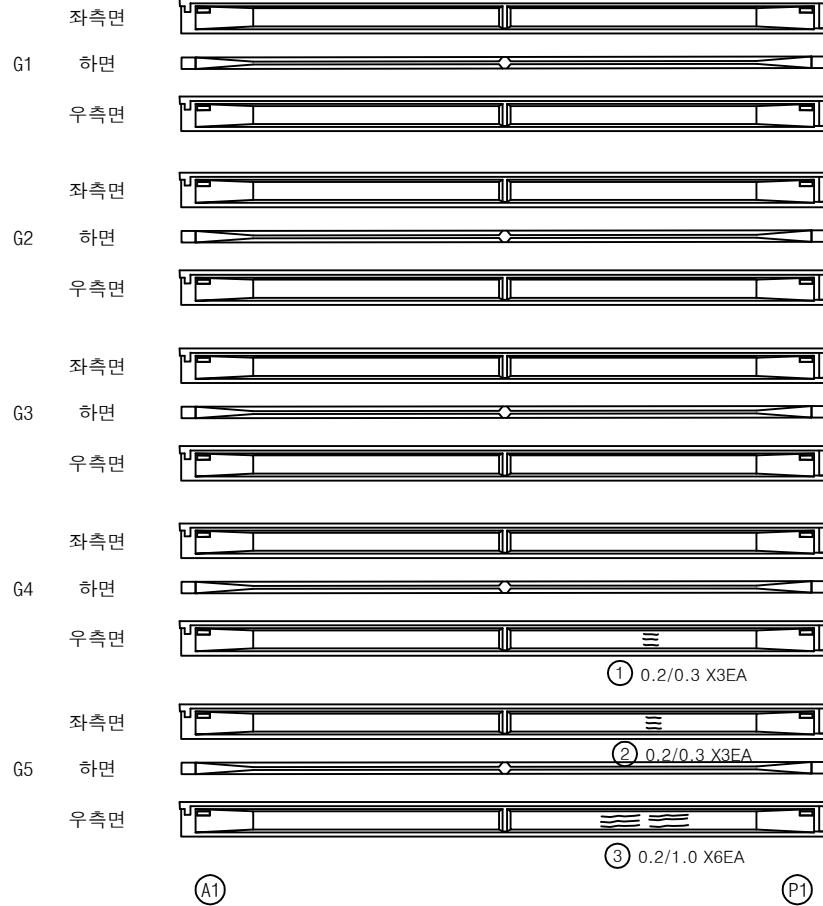
ID : 금매교 거더 S1 (G1~G5)(영천방향)

| 번호 | 구분 | 부재 | 손상내용 | 손상현황 | | | | | | 비고 |
|---|---|---|---|---|---|---|---|---|---|---|
| 1 | 23하 | 거더 | 균열(0.3mm미만) | 0.2 | 0.3 | | 0.90 | m | 3 | |
| 2 | 23하 | 거더 | 균열(0.3mm미만) | 0.2 | 0.3 | | 0.90 | m | 3 | |
| 3 | 23하 | 거더 | 균열(0.3mm미만) | 0.2 | 1.0 | | 6.00 | m | 6 | |

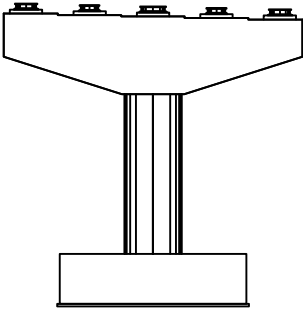
① 볼트부식  
20EA
