상주영천고속도로 시설물 안전·하자점검 및 성능평가 용역  
(2023년 하반기 정밀안전점검)

# 외 관 조 사 망 도

가호교

(주)명성엔지니어링

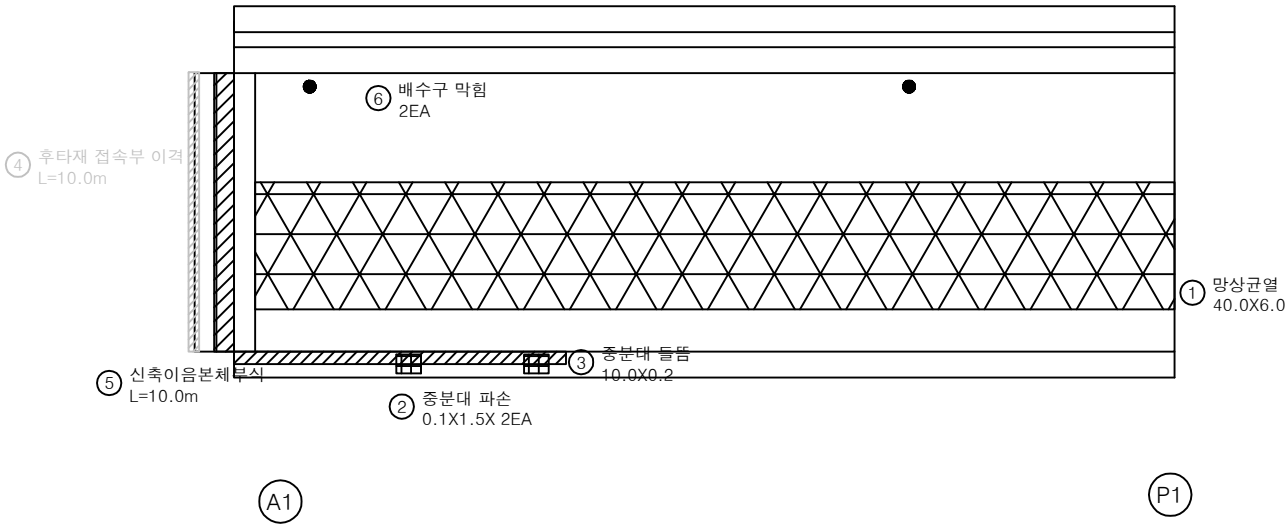
| 도면번호 | 01 |

| 번호 | 구분 | 부재 | 손상내용 | 손상현황 | | | | | | 비 고 |
|---|---|---|---|---|---|---|---|---|---|---|
| 1 | 19하 | 교면포장 | 포장 망상균열 | | 40.0 | 6.0 | 240.00 | ㎡ | 1 | |
| 2 | 19하 | 종분대 | 종분대 파손 | | 0.1 | 1.5 | 0.30 | ㎡ | 2 | |
| 3 | 19하 | 종분대 | 종분대 들뜸 | | 10.0 | 0.2 | 2.00 | ㎡ | 1 | |
| 4 | 19하 | 교면포장 | 후타재 접속부 이격 | | 10.0 | | 10.00 | m | 1 | 21'8' 보수 |
| 5 | 21하 | 신축이음 | 본체부식 | | 10.0 | | 10.00 | m | 1 | |
| 6 | 23하 | 배수시설 | 배수구 막힘 | | | | 2.00 | EA | 2 | |

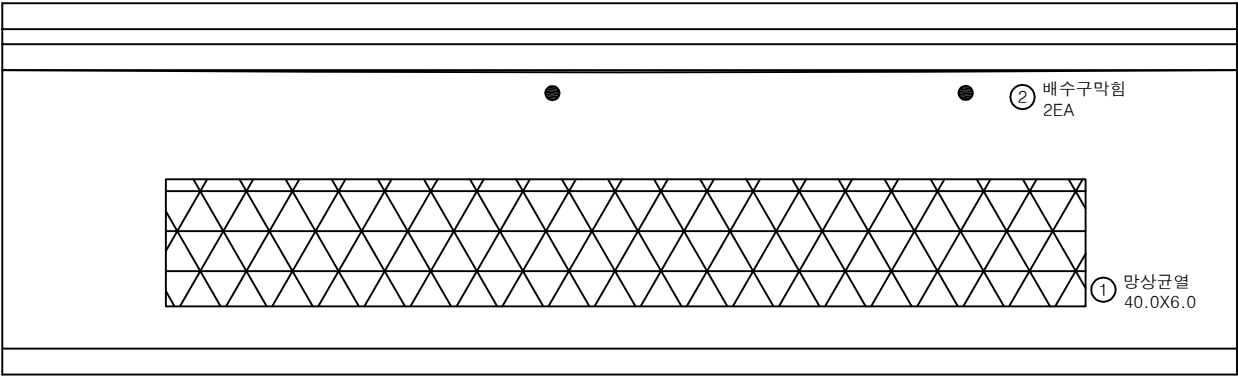
| | | | 02 |

| 번호 | 구분 | 부재 | 손상내용 | 손상현황 | | | | | | 비고 |
|---|---|---|---|---|---|---|---|---|---|---|
| 1 | 19하 | 교면포장 | 포장 망상균열 | | 40.0 | 6.0 | 240.00 | m <sup>2</sup> | 1 | |
| 2 | 19하 | 배수시설 | 배수구 막힘 | | | | 2.00 | EA | 2 | |

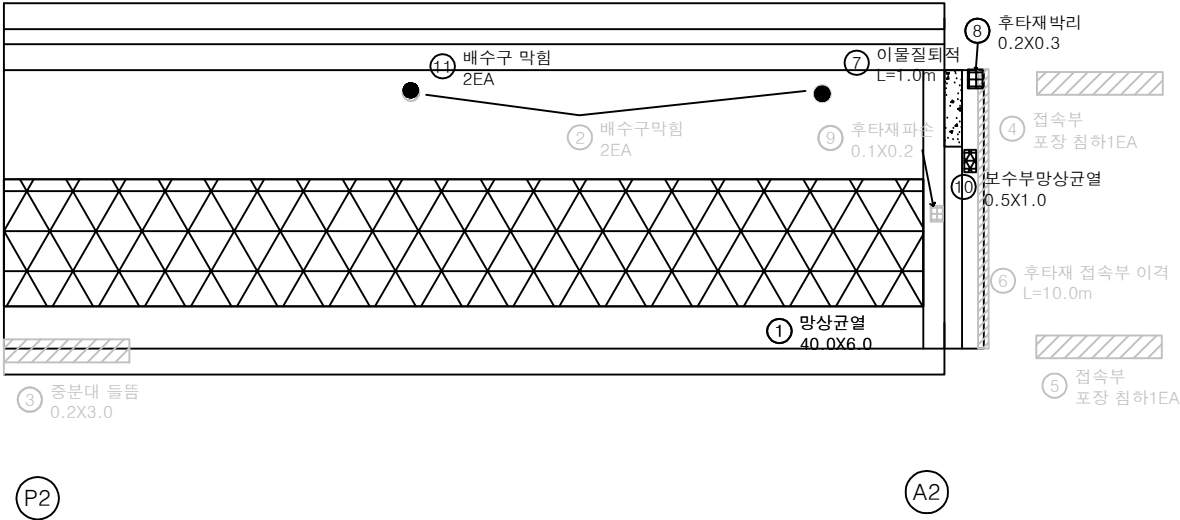
| 도면번호 | 03 |

| 번호 | 구분 | 부재 | 손상내용 | 손상현황 | | | | | | 비고 |
|---|---|---|---|---|---|---|---|---|---|---|
| 1 | 19하 | 교면포장 | 포장 망상균열 | | 40.0 | 6.0 | 240.00 | ㎡ | 1 | |
| 2 | 19하 | 배수시설 | 배수구 막힘 | | | | 2.00 | EA | 2 | 21'상 보수 |
| 3 | 19하 | 중분대 | 중분대 들뜸 | 0.2 | 3.0 | 0.60 | ㎡ | ㎡ | 1 | 21'상 보수 |
| 4 | 19하 | 교면포장 | 접속부 포장침하 | | | | 1.00 | EA | 1 | 23'상 보수 |
| 5 | 19하 | 교면포장 | 접속부 포장침하 | | | | 1.00 | EA | 1 | 23'상 보수 |
| 6 | 19하 | 교면포장 | 후타재 접속부 이격 | | 10.0 | | 10.00 | m | 1 | 21'상 보수 |
| 7 | 19하 | 신축이음 | 이물침하 | | 1.0 | | 1.00 | m | 1 | |
| 8 | 19하 | 신축이음 | 후타재 박리 | 0.2 | 0.3 | 0.06 | ㎡ | ㎡ | 1 | |
| 9 | 19하 | 신축이음 | 후타재 파손 | 0.1 | 0.2 | 0.02 | ㎡ | ㎡ | 1 | 21'상 보수 |
| 10 | 21하 | 신축이음 | 보수부 망상균열 | | 0.5 | 1.0 | 0.50 | ㎡ | 1 | |
| 11 | 23하 | 배수시설 | 배수구 막힘 | | | | 2.00 | EA | 2 | |

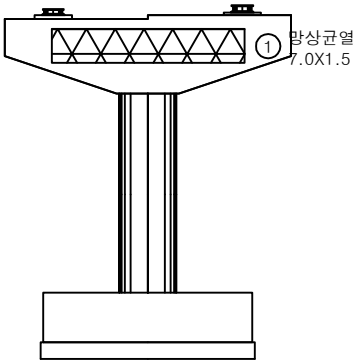
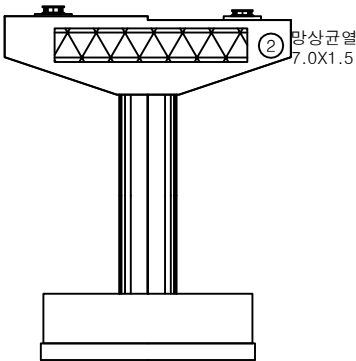
| 번호 | 구분 | 부재 | 손상내용 | 손상현황 | | | | | | 비고 |
|---|---|---|---|---|---|---|---|---|---|---|
| 1 | 19하 | 교각 | 망상균열 | | 7.0 | 1.5 | 10.50 | m <sup>2</sup> | 1 | |
| 2 | 23하 | 교각 | 망상균열 | | 7.0 | 1.5 | 10.50 | m <sup>2</sup> | 1 | |

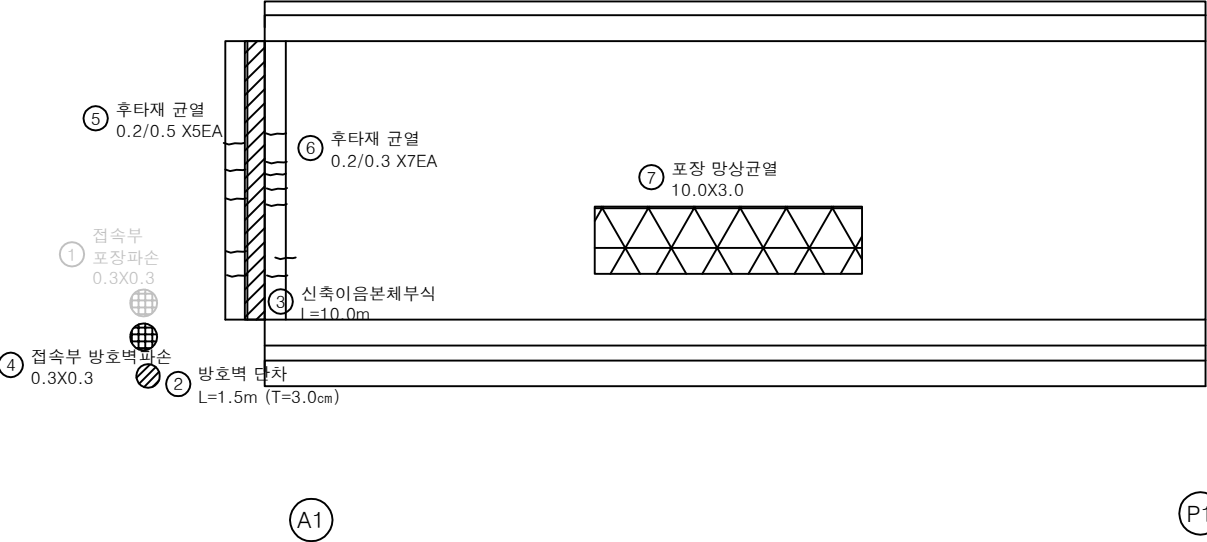
| 번호 | 구분 | 부재 | 손상내용 | 손상현황 | | | | | | 비고 |
|---|---|---|---|---|---|---|---|---|---|---|
| 3 | 21하 | 신축이음 | 본체부식 | | 10.0 | | 10.00 | m | 1 | |
| 5 | 23하 | 신축이음 | 후타재 균열 | 0.2 | 0.5 | | 2.50 | m | 5 | |
| 6 | 23하 | 신축이음 | 후타재 균열 | 0.2 | 0.3 | | 2.10 | m | 7 | |
| 7 | 23하 | 교면포장 | 포장 망상균열 | | 10.0 | 3.0 | 30.00 | m <sup>2</sup> | 1 | |

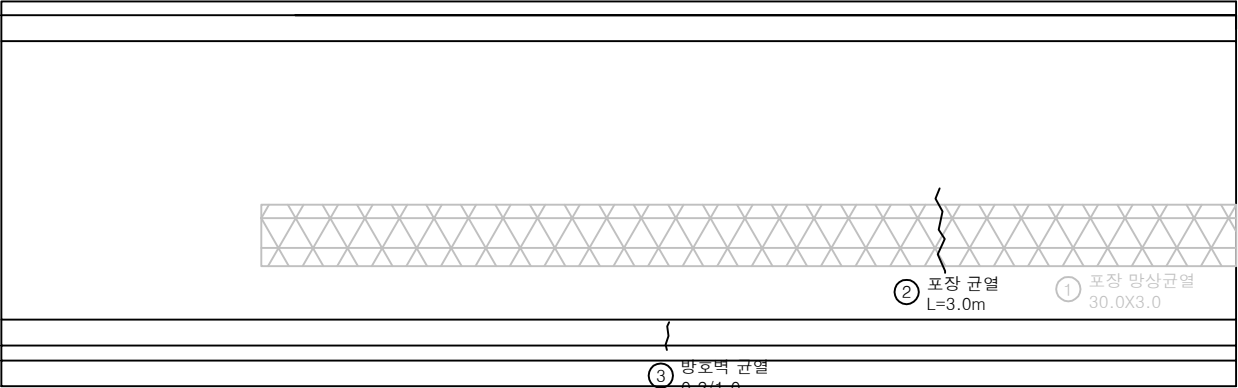
| 번호 | 구분 | 부재 | 손상내용 | 손상현황 | | | | | | 비고 |
|---|---|---|---|---|---|---|---|---|---|---|
| 1 | 19하 | 교면포장 | 포장 망상균열 | | 30.0 | 3.0 | 90.00 | m <sup>2</sup> | 1 | 21% 보수 |
| 2 | 21하 | 교면포장 | 포장 균열 | | 3.0 | | 3.00 | m | 1 | |
| 3 | 23하 | 방호벽 | 방호벽 균열 | 0.2 | 1.0 | | 1.00 | m | 1 | |

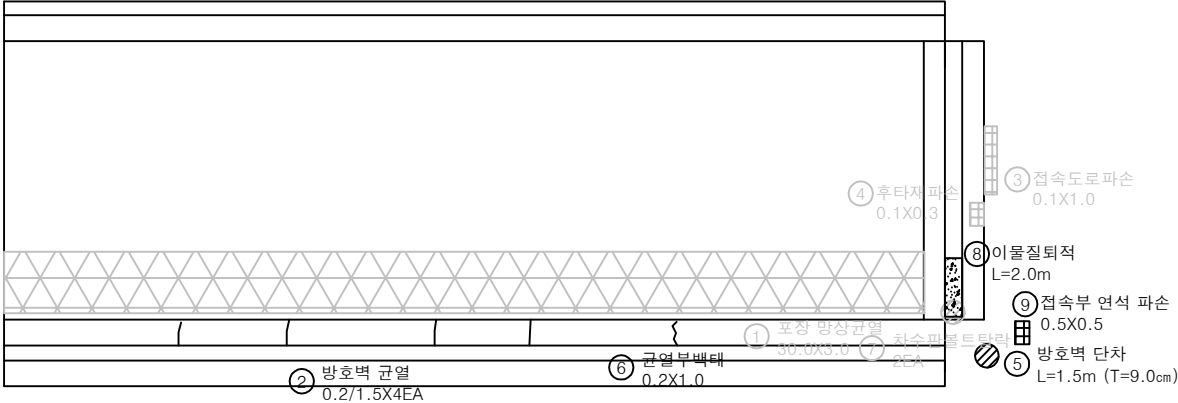
| 번호 | 구분 | 부재 | 손상내용 | 손상현황 | | | | | | 비고 |
|---|---|---|---|---|---|---|---|---|---|---|
| 1 | 19하 | 교면포장 | 포장 망상균열 | | 30.0 | 3.0 | 90.00 | ㎡ | 1 | 21'상 보수 |
| 2 | 19하 | 방호벽 | 방호벽 균열 | 0.2 | 1.5 | | 6.00 | m | 4 | |
| 6 | 21하 | 방호벽 | 균열부백태 | | 0.2 | 1.0 | 0.20 | ㎡ | 1 | |

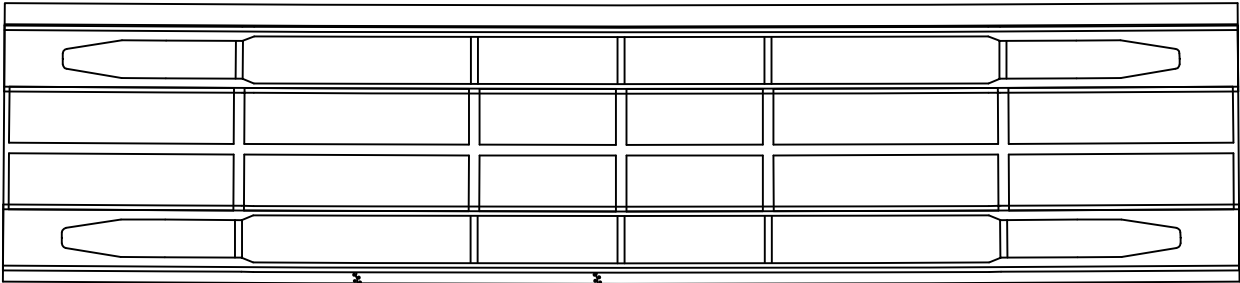
① 균열부백태  
0.2X1.0 X2EA

| 번호 | 구분 | 부재 | 손상내용 | 손상현황 | | | | | | 비 고 |
|---|---|---|---|---|---|---|---|---|---|---|
| 1 | 21하 | 바닥판 | 균열부백태 | | 0.2 | 1.0 | 0.40 | m <sup>2</sup> | 2 | |

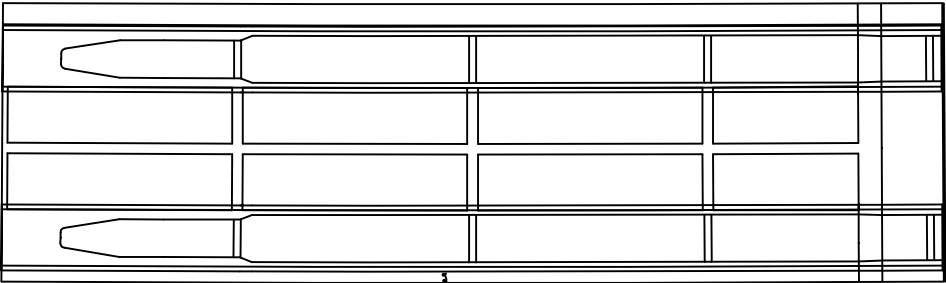
1 균열부백태  
0.2X1.0

| 번호 | 구분 | 부재 | 손상내용 | 손상현황 | | | | | | 비 고 |
|---|---|---|---|---|---|---|---|---|---|---|
| 1 | 21하 | 바닥판 | 균열부백태 | | 0.2 | 1.0 | 0.20 | m <sup>2</sup> | 1 | |

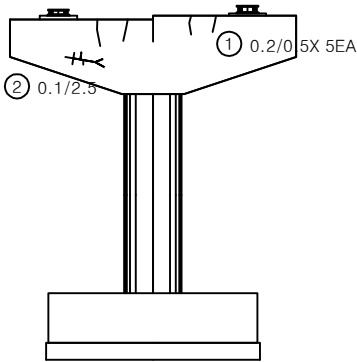
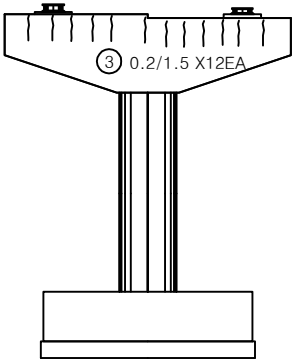
| 번호 | 구분 | 부재 | 손상내용 | 손상현황 | | | | | | 비고 |
|---|---|---|---|---|---|---|---|---|---|---|
| 1 | 19하 | 교각 | 균열(0.3mm미만) | 0.2 | 0.5 | | 2.50 | m | 5 | |
| 2 | 19하 | 교각 | 균열(0.3mm미만) | 0.1 | 2.5 | | 2.50 | m | 1 | |
| 3 | 23하 | 교각 | 균열(0.3mm미만) | 0.2 | 1.5 | | 18.00 | m | 12 | |

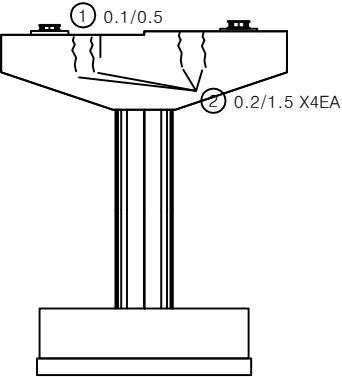
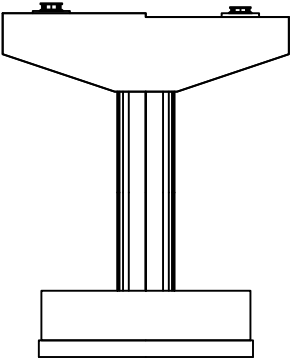
| 번호 | 구분 | 부재 | 손상내용 | 손상현황 | | | | | | 비고 |
|---|---|---|---|---|---|---|---|---|---|---|
| 1 | 19하 | 교각 | 균열(0.3mm미만) | 0.1 | 0.5 | | 0.50 | m | 1 | |
| 2 | 21하 | 교각 | 균열(0.3mm미만) | 0.2 | 1.5 | | 6.00 | m | 4 | |
