상주영천고속도로 시설물 안전·하자점검 및 성능평가 용역  
(2023년 하반기 정밀안전점검)

# 외 관 조 사 망 도

산성교

2023.12

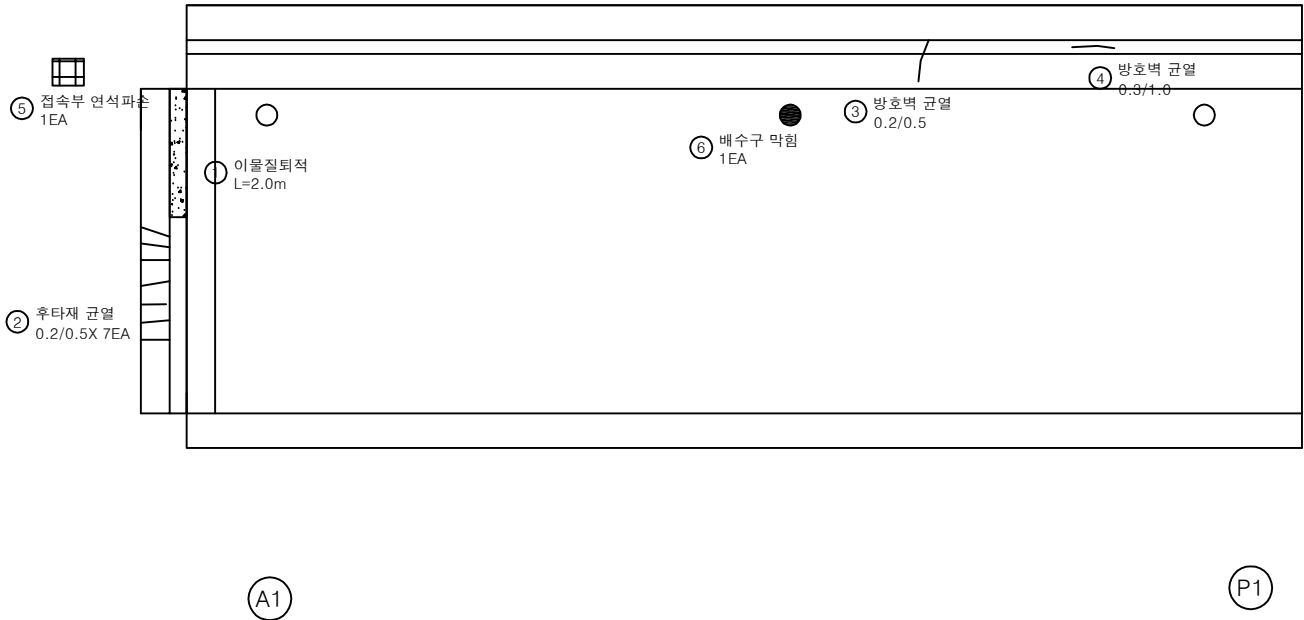
| 도 면 번 호 | 01 |

| 번호 | 구분 | 부재 | 손상내용 | 손상현황 | | | | | | 비 고 |
|---|---|---|---|---|---|---|---|---|---|---|
| 1 | 19하 | 신축이음 | 이물질퇴적 | | 2.0 | | 2.00 | m | 1 | |
| 2 | 19하 | 신축이음 | 후타재 균열 | 0.2 | 0.5 | | 3.50 | m | 7 | |
| 3 | 19하 | 방호벽 | 방호벽 균열 | 0.2 | 0.5 | | 0.50 | m | 1 | |
| 4 | 19하 | 방호벽 | 방호벽 균열 | 0.3 | 1.0 | | 1.00 | m | 1 | |
| 5 | 21하 | 방호벽 | 접속부 연석파손 | | | | 1.00 | EA | 1 | |
| 6 | 23하 | 배수시설 | 배수구 막힘 | | | | 1.00 | EA | 1 | |

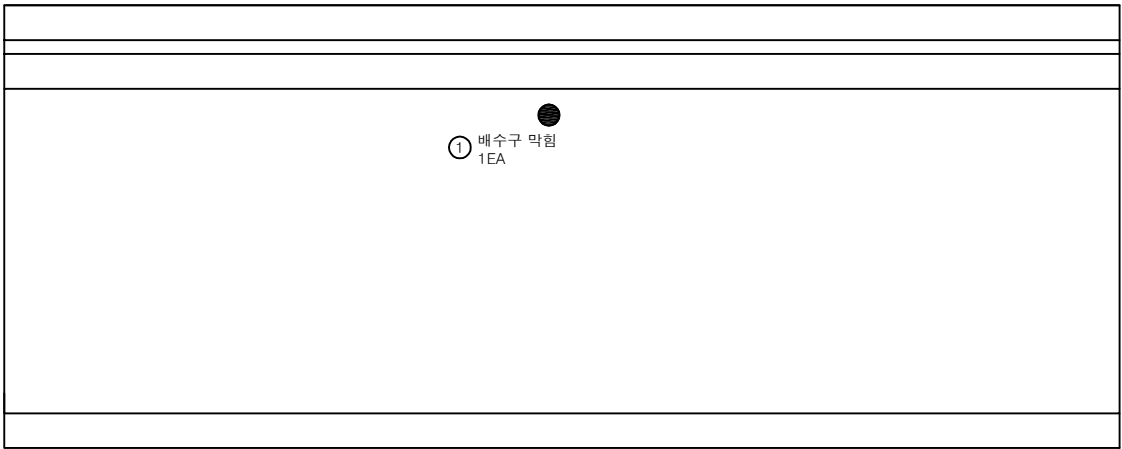
| 도 면 번 호 | 02 |

| 번호 | 구분 | 부재 | 손상내용 | 손상현황 | | | | | | 비 고 |
|---|---|---|---|---|---|---|---|---|---|---|
| 1 | 23하 | 배수시설 | 배수구 막힘 | | | | 1.00 | EA | 1 | |

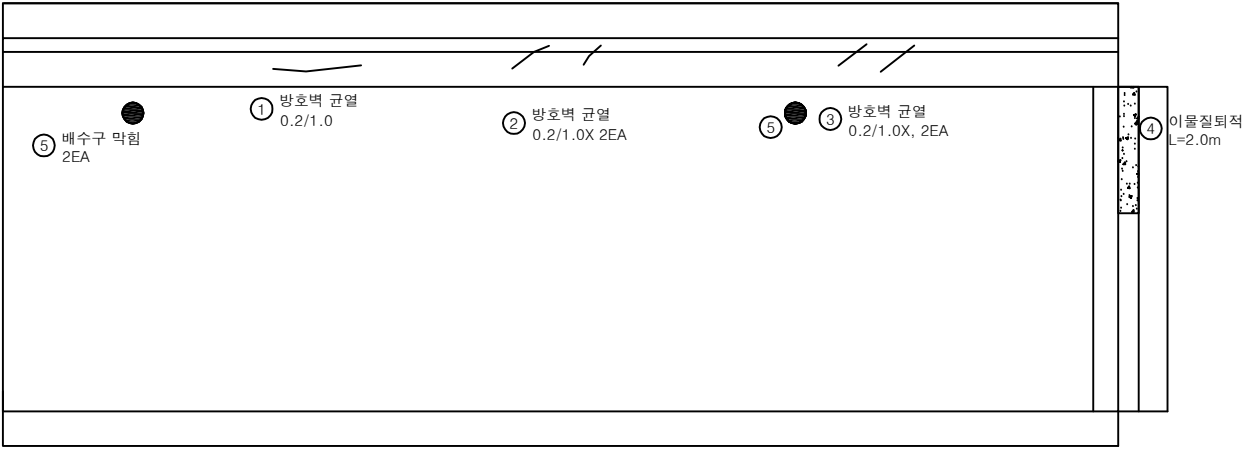
| 도면번호 | 03 |

| 번호 | 구분 | 부재 | 손상내용 | 손상현황 | | | | | | 비 고 |
|---|---|---|---|---|---|---|---|---|---|---|
| 1 | 19하 | 방호벽 | 방호벽 균열 | 0.2 | 1.0 | | 1.00 | m | 1 | |
| 2 | 19하 | 방호벽 | 방호벽 균열 | 0.2 | 1.0 | | 1.00 | m | 1 | |
| 3 | 19하 | 방호벽 | 방호벽 균열 | 0.2 | 1.0 | | 1.00 | m | 1 | |
| 4 | 19하 | 신속이음 | 이물질퇴적 | | 2.0 | | 2.00 | m | 1 | |
| 5 | 23하 | 배수시설 | 배수구 막힘 | | | | 2.00 | EA | 2 | |

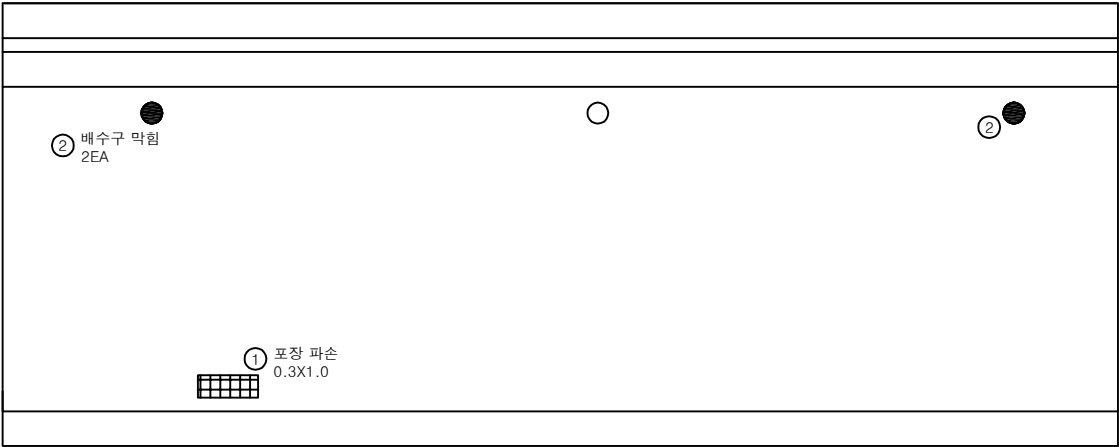
| 도 면 번 호 | 04 |

| 번호 | 구분 | 부재 | 손상내용 | 손상현황 | | | | | | 비 고 |
|---|---|---|---|---|---|---|---|---|---|---|
| 1 | 19하 | 교면포장 | 포장 파손 | | 0.3 | 1.0 | 0.30 | m <sup>2</sup> | 1 | |
| 2 | 23하 | 배수시설 | 배수구 막힘 | | | | 2.00 | EA | 2 | |

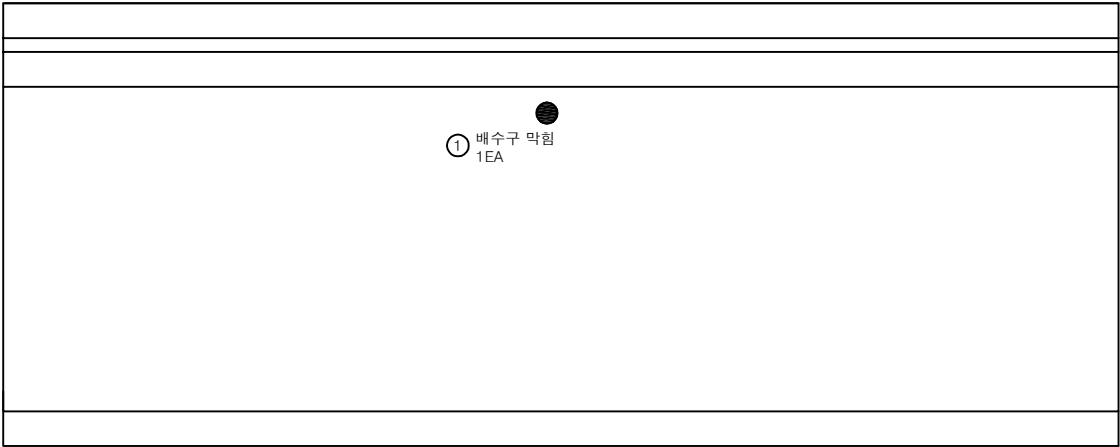
| 번호 | 구분 | 부재 | 손상내용 | 손상현황 | | | | | | 비 고 |
|---|---|---|---|---|---|---|---|---|---|---|
| 1 | 23하 | 배수시설 | 배수구 막힘 | | | | 1.00 | EA | 1 | |

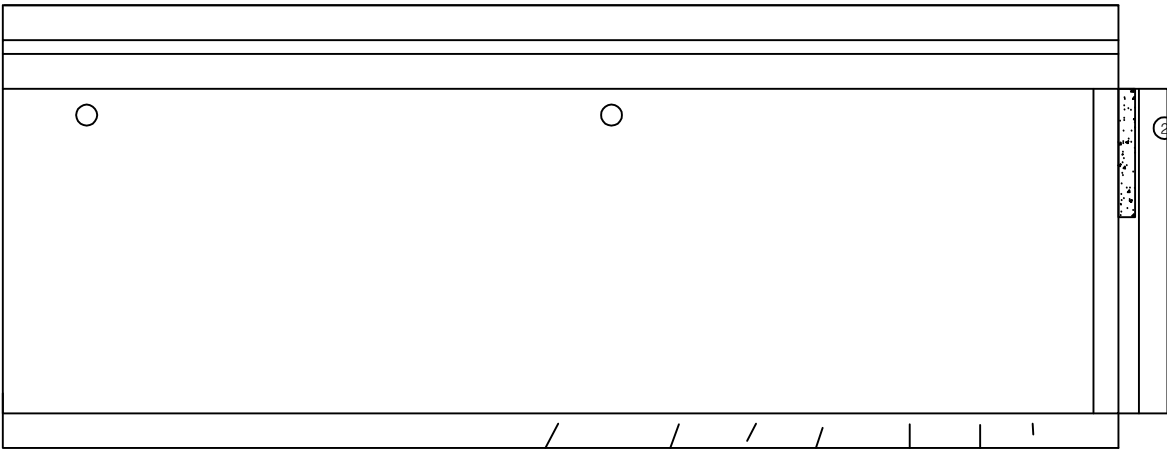
① 중분대균열  
0.2/0.5 X7EA

| 번호 | 구분 | 부재 | 손상내용 | 손상현황 | | | | | | 비 고 |
|---|---|---|---|---|---|---|---|---|---|---|
| 1 | 19하 | 중분대 | 중분대 균열 | 0.2 | 0.5 | | 3.50 | m | 7 | |

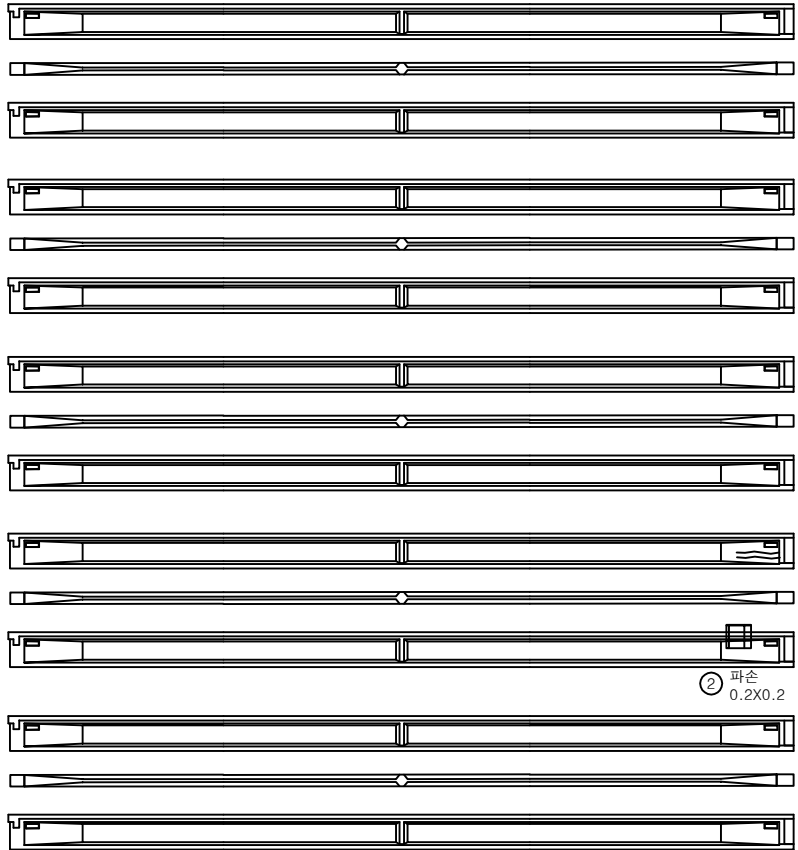
| 번호 | 구분 | 부재 | 손상내용 | 손상현황 | | | | | | 비고 |
|---|---|---|---|---|---|---|---|---|---|---|
| 1 | 23하 | 거더 | 균열(0.3mm미만) | 0.2 | 3.0 | | 6.00 | m | 2 | |

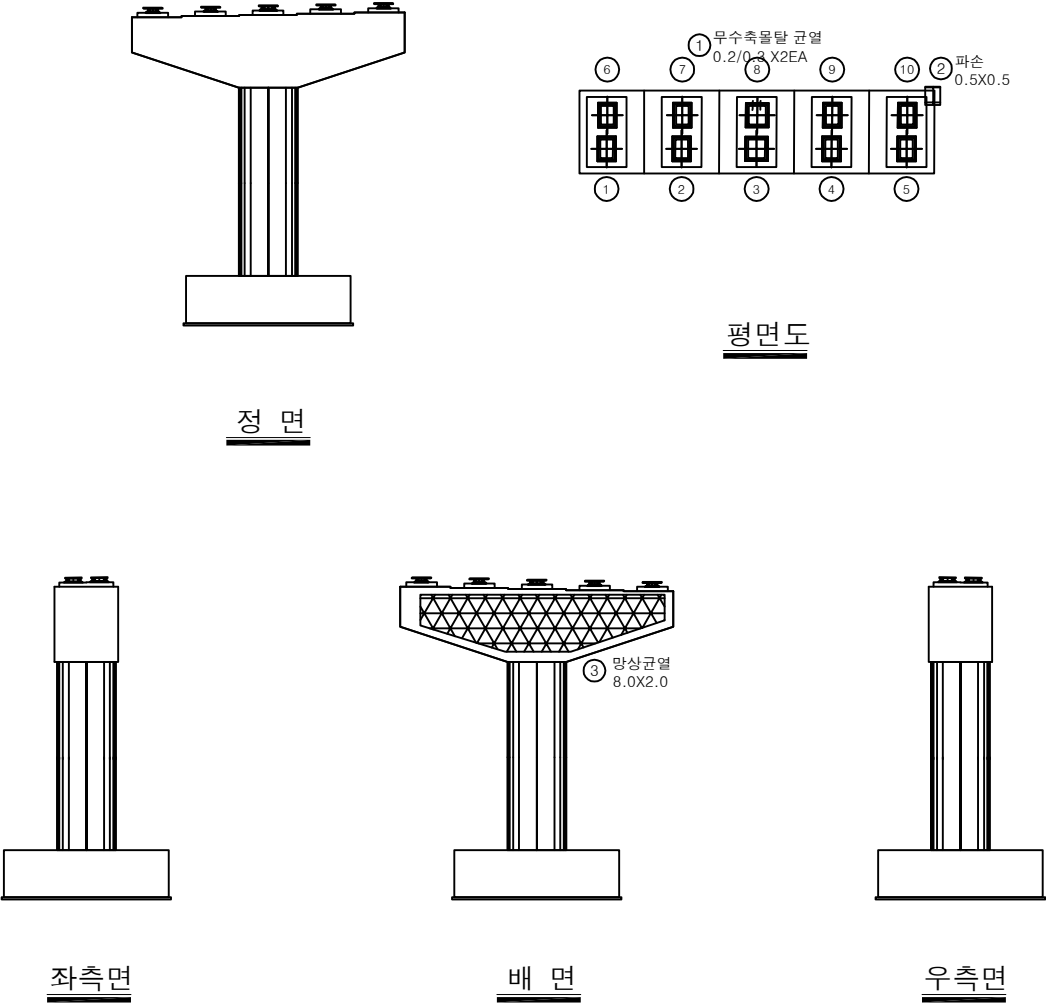
| 번호 | 구분 | 부재 | 손상내용 | 손상현황 | | | | | | 비 고 |
|---|---|---|---|---|---|---|---|---|---|---|
| 1 | 23하 | 교량발침 | 무수축물탈 균열 | 0.2 | 0.3 | | 0.60 | m | 2 | |
| 3 | 23하 | 교각 | 망상균열 | | 8.0 | 2.0 | 16.00 | m <sup>2</sup> | 1 | |

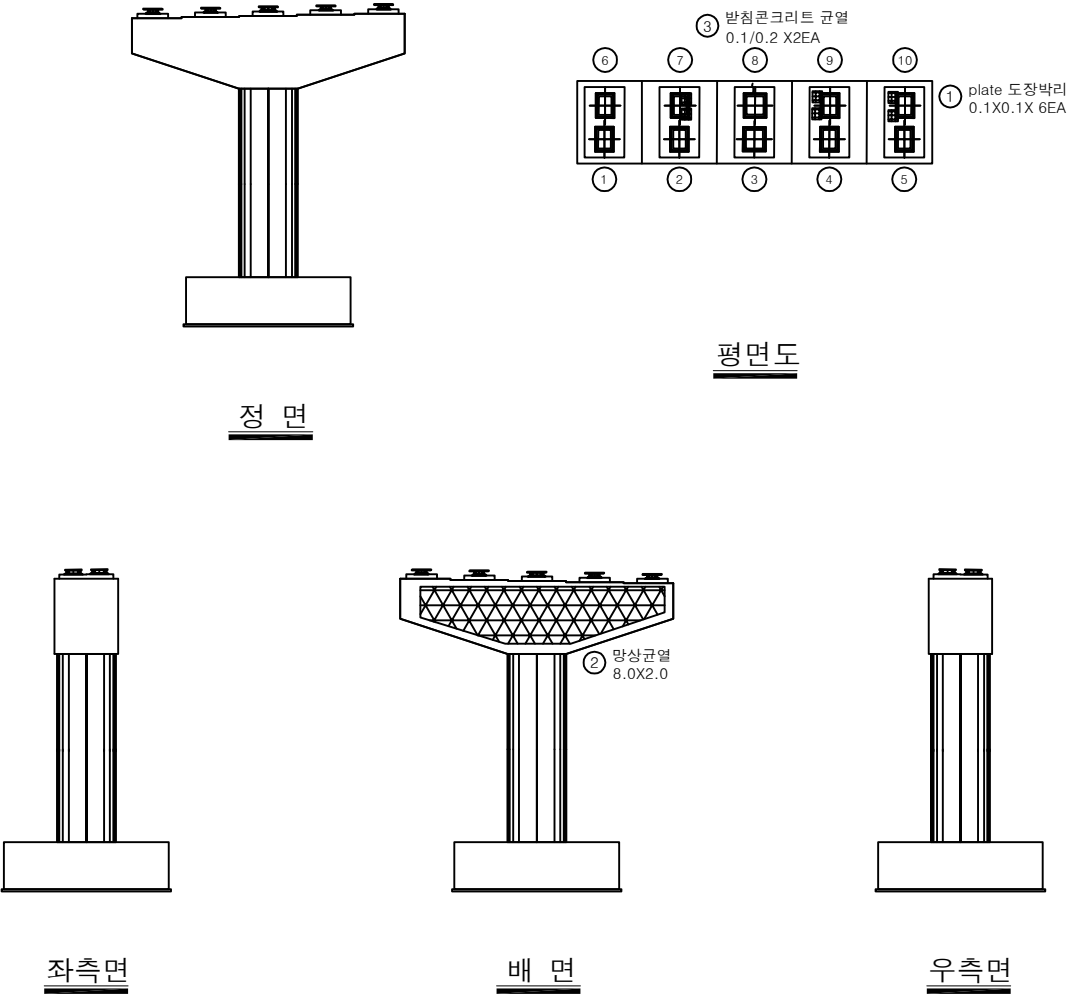
| 도면번호 | 28 |

| 번호 | 구분 | 부재 | 손상내용 | 손상현황 | | | | | | 비 고 |
|---|---|---|---|---|---|---|---|---|---|---|
| 2 | 21하 | 교각 | 망상균열 | | 8.0 | 2.0 | 16.00 | m <sup>2</sup> | 1 | 손상증가 |
| 3 | 21하 | 교량발침 | 발침콘크리트 균열 | 0.1 | 0.2 | | 0.20 | m | 1 | |

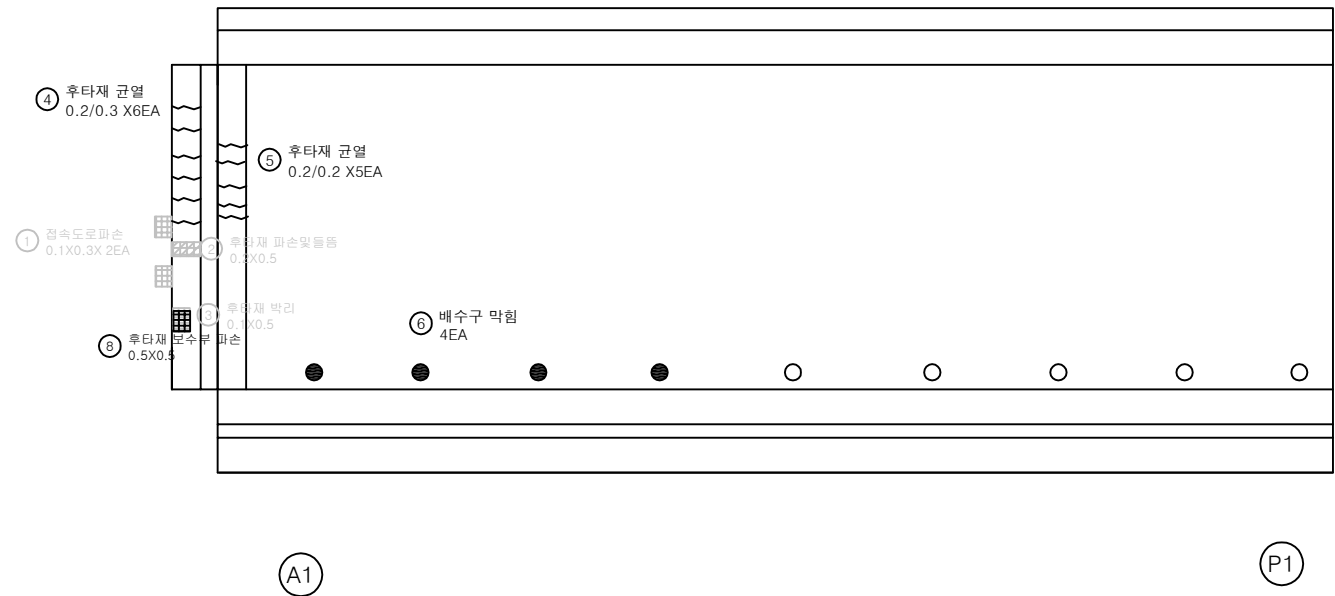
| 번호 | 구분 | 부재 | 손상내용 | 손상현황 | | | | | | 비 고 |
|---|---|---|---|---|---|---|---|---|---|---|
| 4 | 21하 | 신축이음 | 후타재 균열 | 0.2 | 0.3 | | 1.80 | m | 6 | |
| 5 | 21하 | 신축이음 | 후타재 균열 | 0.2 | 0.2 | | 1.00 | m | 5 | |

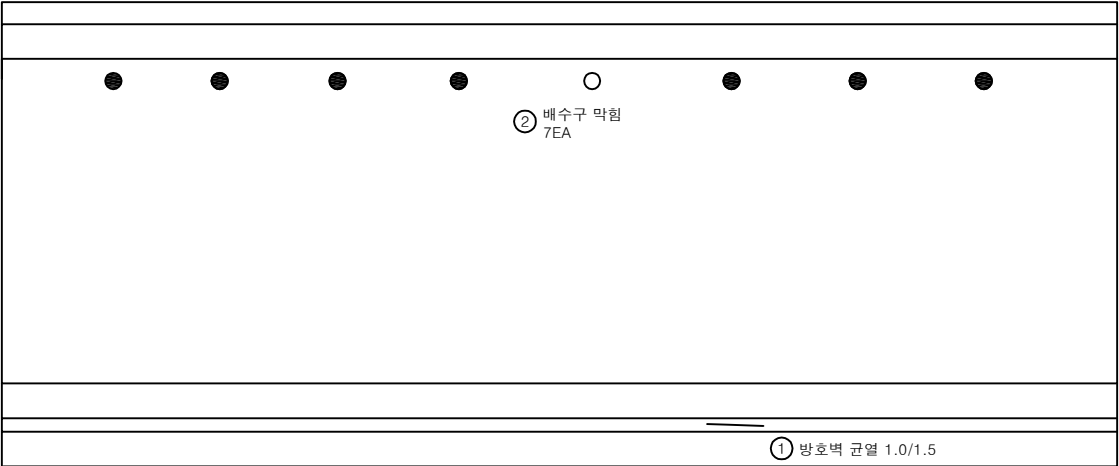
| 번호 | 구분 | 부재 | 손상내용 | 손상현황 | | | | | | 비 고 |
|---|---|---|---|---|---|---|---|---|---|---|
| 1 | 19하 | 방호벽 | 방호벽 균열 | 1.0 | 1.5 | | 1.50 | m | 1 | |

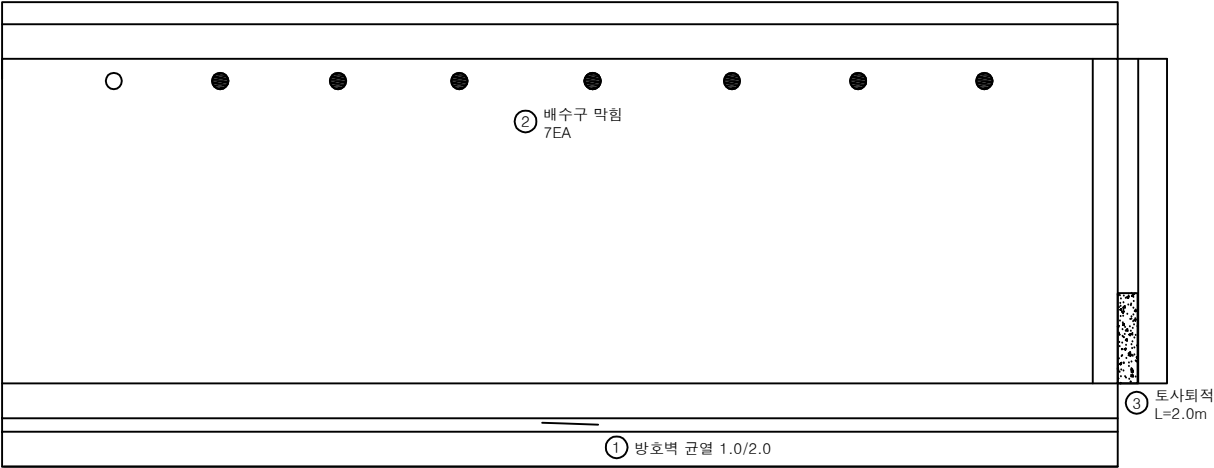
| 번호 | 구분 | 부재 | 손상내용 | 손상현황 | | | | | | 비 고 |
|---|---|---|---|---|---|---|---|---|---|---|
| 1 | 19하 | 방호벽 | 방호벽 균열 | 1.0 | 2.0 | | 2.00 | m | 1 | |

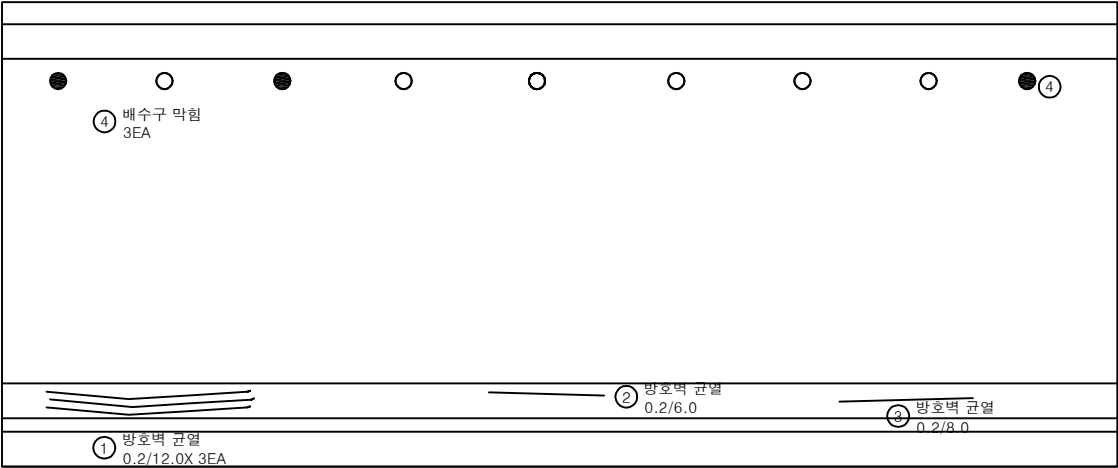
| 번호 | 구분 | 부재 | 손상내용 | 손상현황 | | | | | 비 고 |
|---|---|---|---|---|---|---|---|---|---|
| 1 | 19하 | 방호벽 | 방호벽 균열 | 0.2 | 12.0 | | 36.00 | m | 3 |
| 2 | 19하 | 방호벽 | 방호벽 균열 | 0.2 | 6.0 | | 6.00 | m | 1 |
| 3 | 19하 | 방호벽 | 방호벽 균열 | 0.2 | 8.0 | | 8.00 | m | 1 |

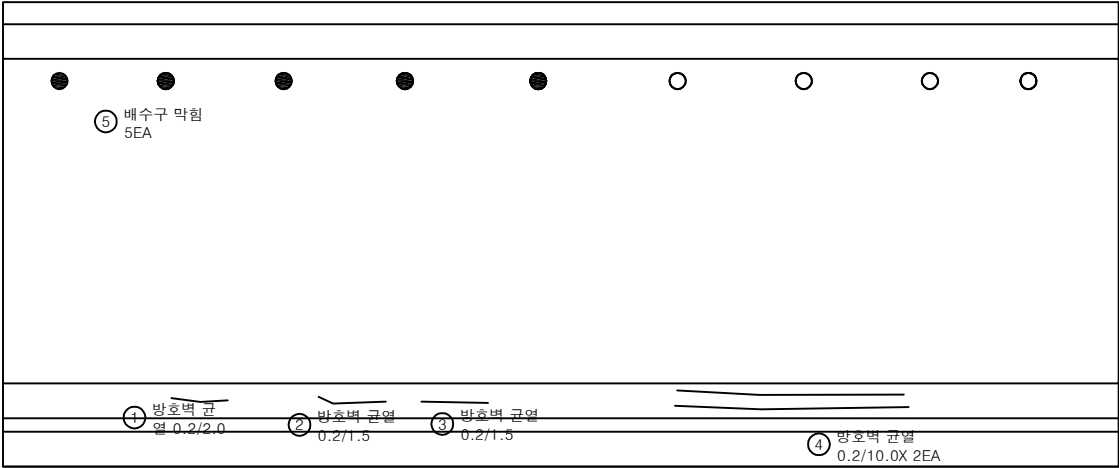
| 번호 | 구분 | 부재 | 손상내용 | 손상현황 | | | | | | 비 고 |
|---|---|---|---|---|---|---|---|---|---|---|
| 1 | 19하 | 방호벽 | 방호벽 균열 | 0.2 | 2.0 | | 2.00 | m | 1 | |
| 2 | 19하 | 방호벽 | 방호벽 균열 | 0.2 | 1.5 | | 1.50 | m | 1 | |
| 3 | 19하 | 방호벽 | 방호벽 균열 | 0.2 | 1.5 | | 1.50 | m | 1 | |
| 4 | 19하 | 방호벽 | 방호벽 균열 | 0.2 | 10.0 | | 20.00 | m | 2 | |

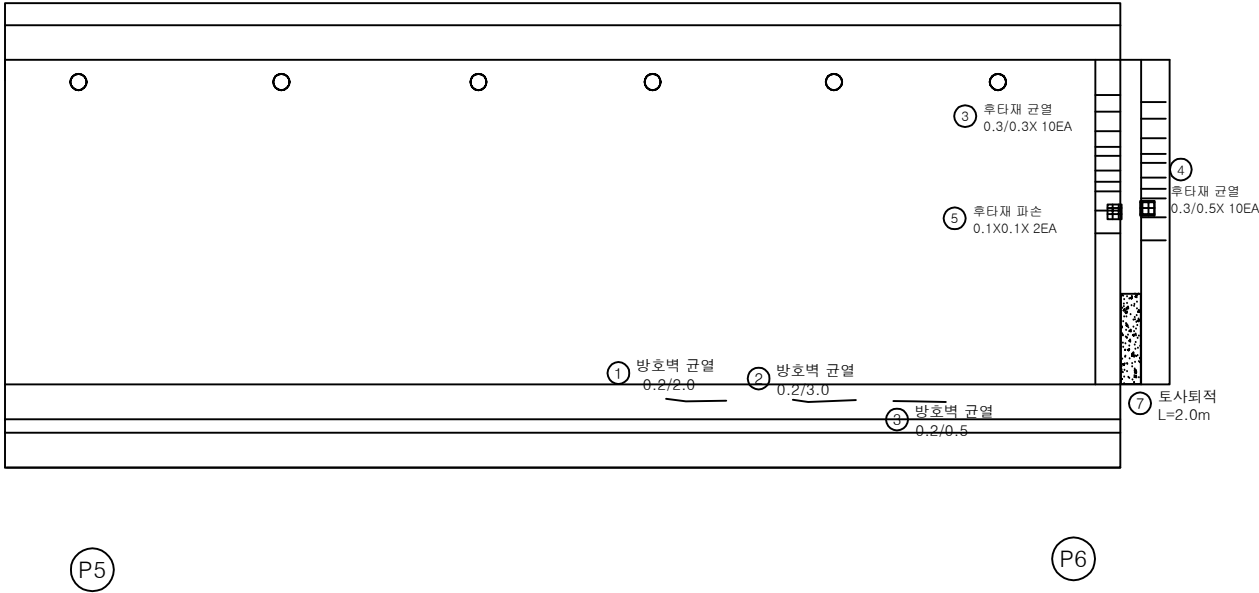
| 번호 | 구분 | 부재 | 손상내용 | 손상현황 | | | | | | 비 고 |
|---|---|---|---|---|---|---|---|---|---|---|
| 1 | 19하 | 방호벽 | 방호벽 균열 | 0.2 | 2.0 | | 2.00 | m | 1 | |
| 2 | 19하 | 방호벽 | 방호벽 균열 | 0.2 | 3.0 | | 3.00 | m | 1 | |
| 3 | 19하 | 방호벽 | 방호벽 균열 | 0.2 | 5.0 | | 5.00 | m | 1 | |
| 4 | 19하 | 신축이음 | 후타재 균열 | 0.3 | 0.3 | | 3.00 | m | 10 | 20상 보속 |
| 5 | 19하 | 신축이음 | 후타재 균열 | 0.3 | 0.5 | | 5.00 | m | 10 | 20상 보속 |

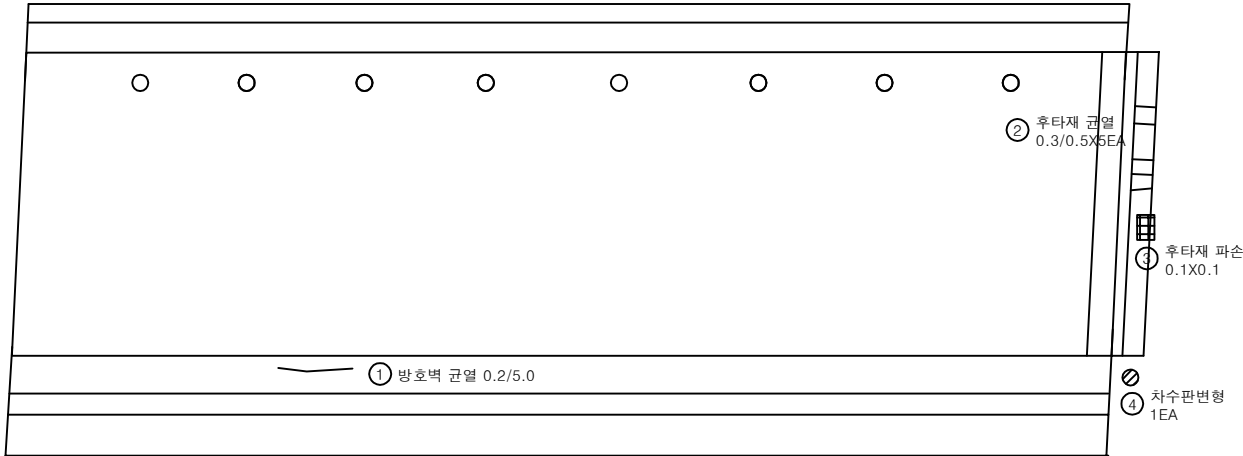
| 번호 | 구분 | 부재 | 손상내용 | 손상현황 | | | | | | 비 고 |
|---|---|---|---|---|---|---|---|---|---|---|
| 1 | 19하 | 방호벽 | 방호벽 균열 | 0.2 | 5.0 | | 5.00 | m | 1 | |
| 2 | 19하 | 신축이음 | 후타재 균열 | 0.3 | 0.5 | | 2.50 | m | 5 | |

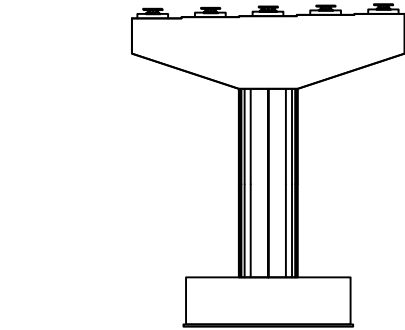
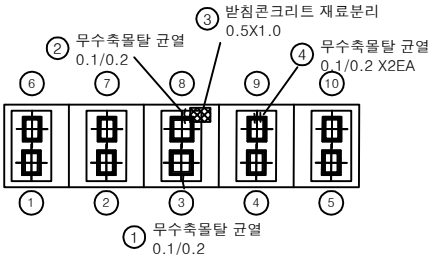
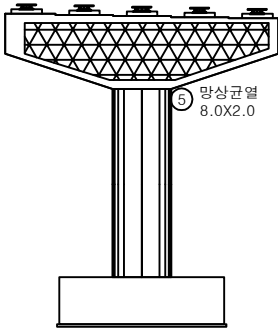
| 번호 | 구분 | 부재 | 손상내용 | 손상현황 | | | | | | 비고 |
|---|---|---|---|---|---|---|---|---|---|---|
| 1 | 21하 | 교량받침 | 무수축물탈 균열 | 0.1 | 0.2 | | 0.20 | m | 1 | |
| 2 | 23하 | 교량받침 | 무수축물탈 균열 | 0.1 | 0.2 | | 0.20 | m | 1 | |
| 4 | 23하 | 교량받침 | 무수축물탈 균열 | 0.1 | 0.2 | | 0.40 | m | 2 | |
| 5 | 23하 | 교각 | 망상균열 | | 8.0 | 2.0 | 16.00 | ㎡ | 1 | |

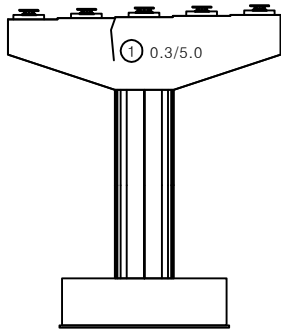
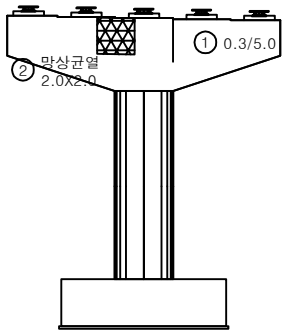
| 번호 | 구분 | 부재 | 손상내용 | 손상현황 | | | | | | 비 고 |
|---|---|---|---|---|---|---|---|---|---|---|
| 1 | 19하 | 교각 | 균열(0.3mm이상) | 0.3 | 5.0 | | 5.00 | m | 1 | |
| 2 | 21하 | 교각 | 망상균열 | | 2.0 | 2.0 | 4.00 | m <sup>2</sup> | 1 | |
| 3 | 23하 | 교량받침 | 무수축물탈 균열 | 0.2 | 0.3 | | 0.30 | m | 1 | |

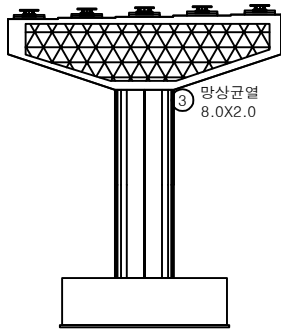
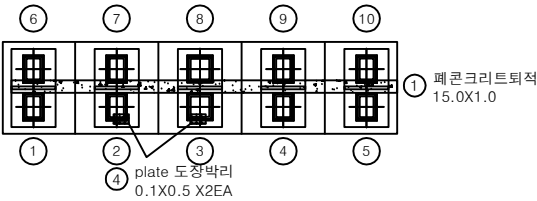
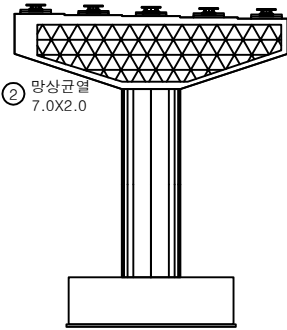
| 번호 | 구분 | 부재 | 손상내용 | 손상현황 | | | | | | 비고 |
|---|---|---|---|---|---|---|---|---|---|---|
| 2 | 21하 | 교각 | 망상균열 | | 7.0 | 2.0 | 14.00 | ㎡ | 1 | |
| 3 | 23하 | 교각 | 망상균열 | | 8.0 | 2.0 | 16.00 | ㎡ | 1 | |

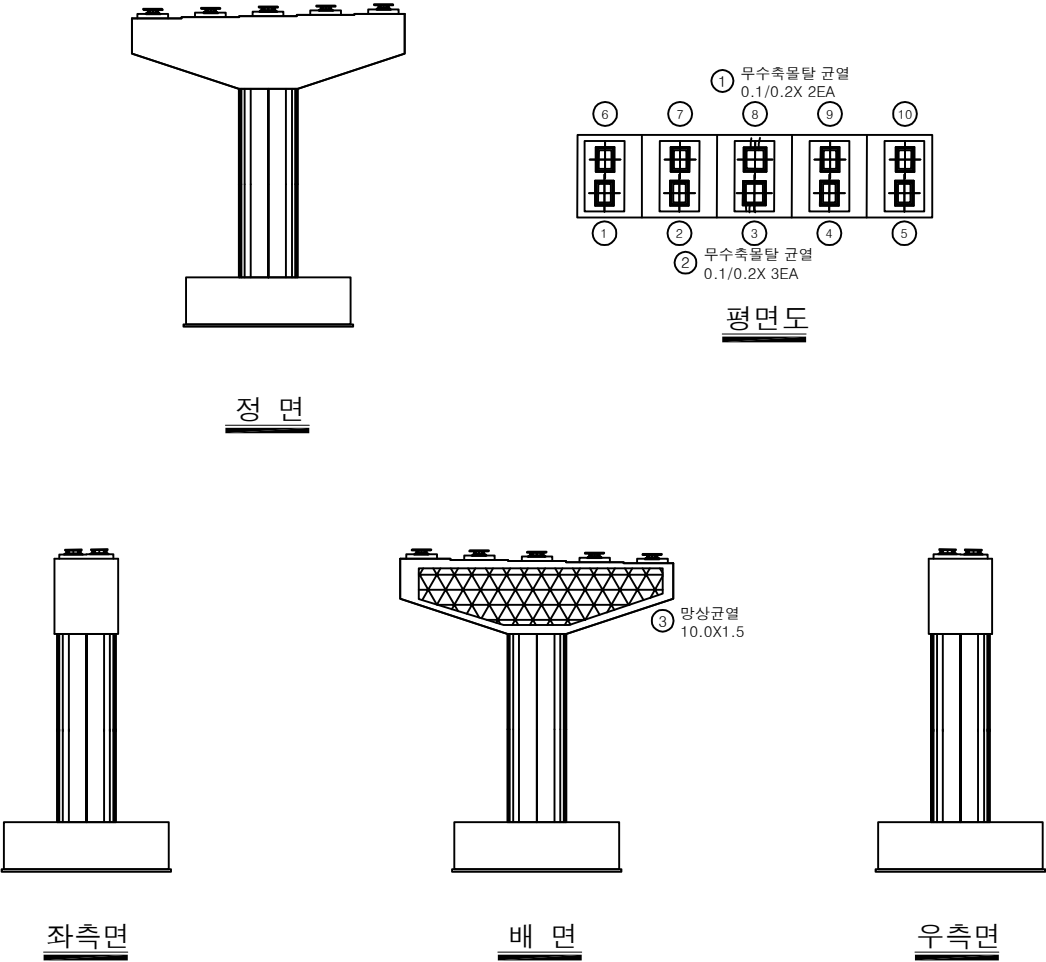
| 번호 | 구분 | 부재 | 손상내용 | 손상현황 | | | | | | 비고 |
|---|---|---|---|---|---|---|---|---|---|---|
| 1 | 19하 | 교량받침 | 무수축물탈 균열 | 0.1 | 0.2 | | 0.40 | m | 2 | |
| 2 | 19하 | 교량받침 | 무수축물탈 균열 | 0.1 | 0.2 | | 0.60 | m | 3 | |
| 3 | 19하 | 교각 | 망상균열 | | 10.0 | 1.5 | 15.00 | ㎡ | 1 | |

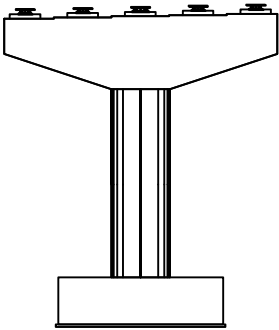
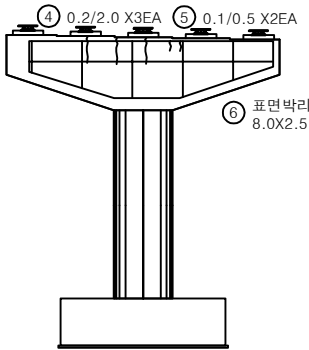
| 번호 | 구분 | 부재 | 손상내용 | 손상현황 | | | | | | 비 고 |
|---|---|---|---|---|---|---|---|---|---|---|
| 1 | 21하 | 교량받침 | 무수축물탈 균열 | 0.1 | 0.1 | | 0.10 | m | 1 | |
| 2 | 21하 | 교량받침 | 받침콘크리트 균열 | 0.1 | 0.2 | | 0.20 | m | 1 | |
| 3 | 21하 | 교량받침 | 무수축물탈 균열 | 0.1 | 0.1 | | 0.20 | m | 2 | |
| 4 | 21하 | 교각 | 균열(0.3mm미만) | 0.2 | 2.0 | | 6.00 | m | 3 | |
| 5 | 21하 | 교각 | 균열(0.3mm미만) | 0.1 | 0.5 | | 1.00 | m | 2 | |
