상주영천고속도로 시설물 안전·하자점검 및 성능평가 용역  
(2023년 하반기 정밀안전점검)

# 외 관 조 사 망 도

화남1교

2023.12

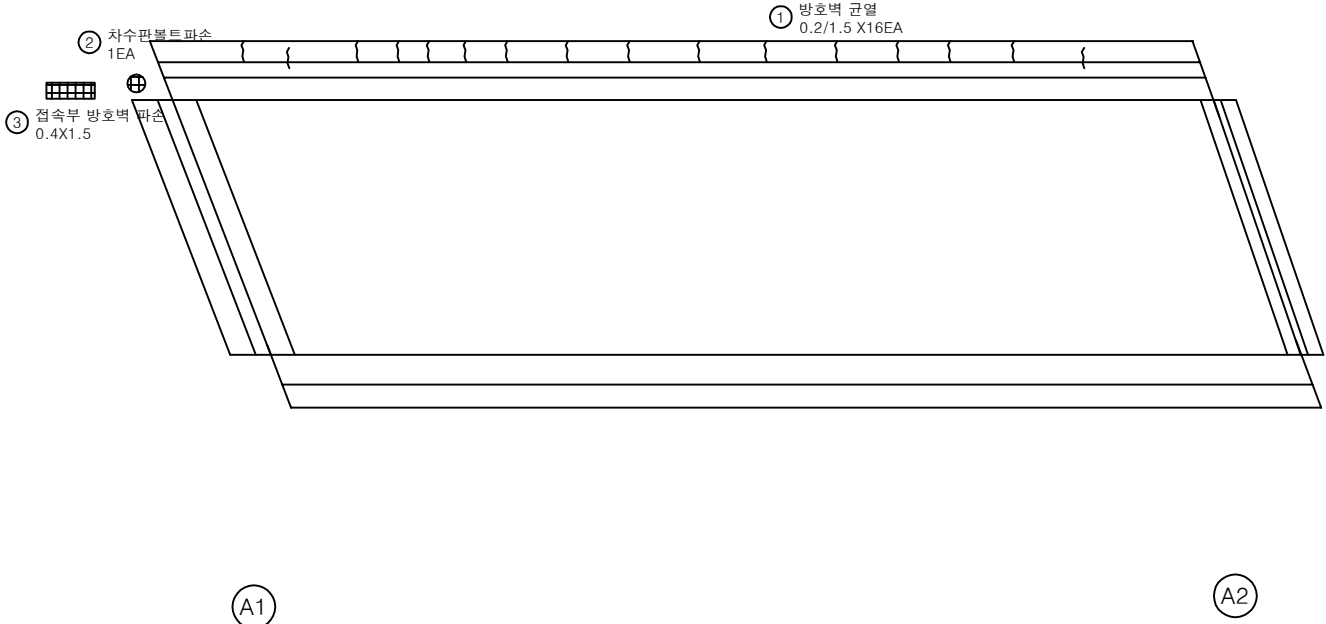
| 번호 | 구분 | 부재 | 손상내용 | 손상현황 | | | | | | 비 고 |
|---|---|---|---|---|---|---|---|---|---|---|
| 1 | 21하 | 방호벽 | 방호벽 균열 | 0.2 | 1.5 | | 24.00 | m | 16 | |
| 2 | 21하 | 신축이음 | 차수판 볼트파손 | | | | 1.00 | EA | 1 | |
| 3 | 21하 | 방호벽 | 접속부 방호벽 파손 | | 0.4 | 1.5 | 0.60 | m <sup>2</sup> | 1 | |

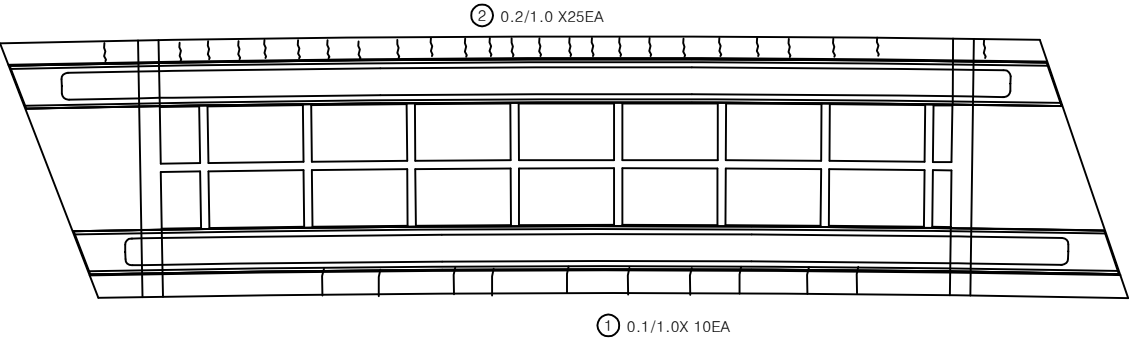
| 번호 | 구분 | 부재 | 손상내용 | 손상현황 | | | | | | 비 고 |
|---|---|---|---|---|---|---|---|---|---|---|
| 1 | 19하 | 바닥판 | 균열(0.3mm미만) | 0.1 | 1.0 | | 10.00 | m | 10 | |
| 2 | 23하 | 바닥판 | 균열(0.3mm미만) | 0.2 | 1.0 | | 25.00 | m | 25 | |

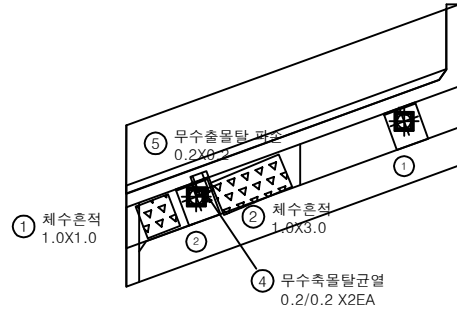
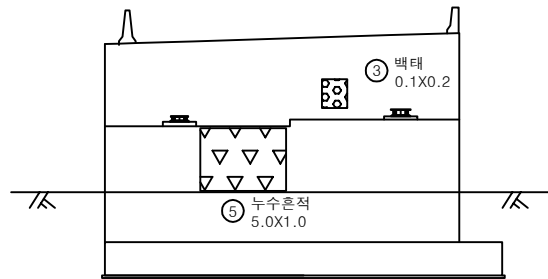
ID : 화남1교 교대 A1 (상주방향)

| 번호 | 구분 | 부재 | 손상내용 | 손상현황 | | | | | | 비고 |
|---|---|---|---|---|---|---|---|---|---|---|
| 1 | 19하 | 교대 | 체수흔적 | | 1.0 | 1.0 | 1.00 | m <sup>2</sup> | 1 | 손상변경 |
| 2 | 19하 | 교대 | 체수흔적 | | 1.0 | 3.0 | 3.00 | m <sup>2</sup> | 1 | 손상변경 |
| 3 | 19하 | 교대 | 백태 | | 0.1 | 0.2 | 0.02 | m <sup>2</sup> | 1 | |
| 4 | 23상 | 교량받침 | 무수축물탈 들뜸 | | 0.1 | 0.4 | 0.04 | m <sup>2</sup> | 1 | |
| 5 | 23하 | 교량받침 | 무수축물탈 파손 | | 0.2 | 0.2 | 0.04 | m <sup>2</sup> | 1 | |
| 6 | 23하 | 교대 | 누수흔적 | | 5.0 | 1.0 | 5.00 | m <sup>2</sup> | 1 | |

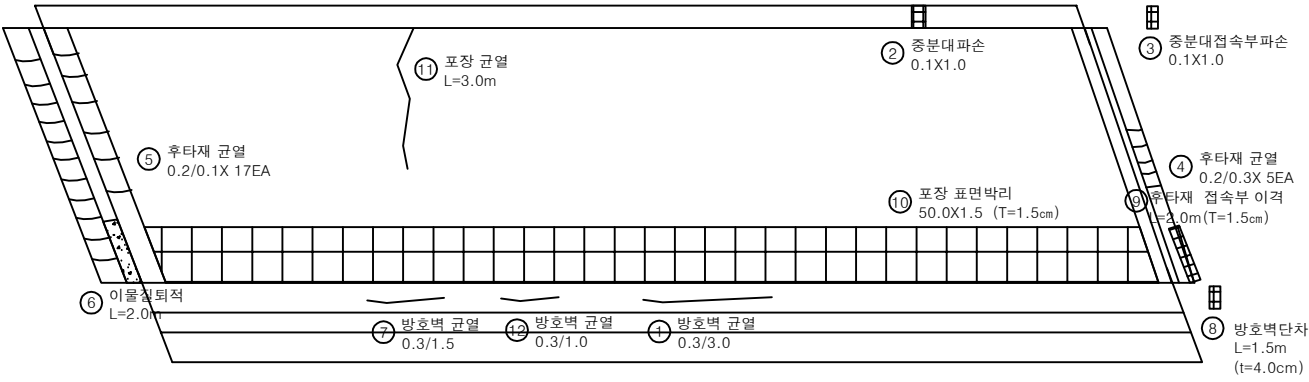
영 천 방 향

| 번호 | 구분 | 부재 | 손상내용 | 손상현황 | | | | | | 비고 |
|---|---|---|---|---|---|---|---|---|---|---|
| 1 | 19하 | 방호벽 | 방호벽 균열 | 0.3 | 3.0 | | 3.00 | m | 1 | |
| 2 | 19하 | 중분대 | 중분대 파손 | | 0.1 | 1.0 | 0.10 | ㎡ | 1 | |
| 3 | 19하 | 중분대 | 중분대 접속부 파손 | | 0.1 | 1.0 | 0.10 | ㎡ | 1 | |
| 4 | 19하 | 신축이음 | 후타재 균열 | 0.2 | 0.3 | | 1.50 | m | 5 | |
| 5 | 19하 | 신축이음 | 후타재 균열 | 0.2 | 0.1 | | 1.70 | m | 17 | |
| 6 | 19하 | 신축이음 | 이물질침적 | | 2.0 | | 2.00 | m | 1 | |
| 7 | 21하 | 방호벽 | 방호벽 균열 | 0.3 | 1.5 | | 1.50 | m | 1 | |
| 8 | 21하 | 방호벽 | 방호벽 단차 | | 1.5 | | 1.50 | m | 1 | |
| 9 | 23하 | 교면포장 | 후타재 접속부 이격 | | 2.0 | | 2.00 | m | 1 | |
| 10 | 23하 | 교면포장 | 포장 표면박리 | | 50.0 | 1.5 | 75.00 | ㎡ | 1 | |
| 11 | 23하 | 교면포장 | 포장 균열 | | 3.0 | | 3.00 | m | 1 | |
| 12 | 23하 | 방호벽 | 방호벽 균열 | 0.3 | 1.0 | | 1.00 | m | 1 | |

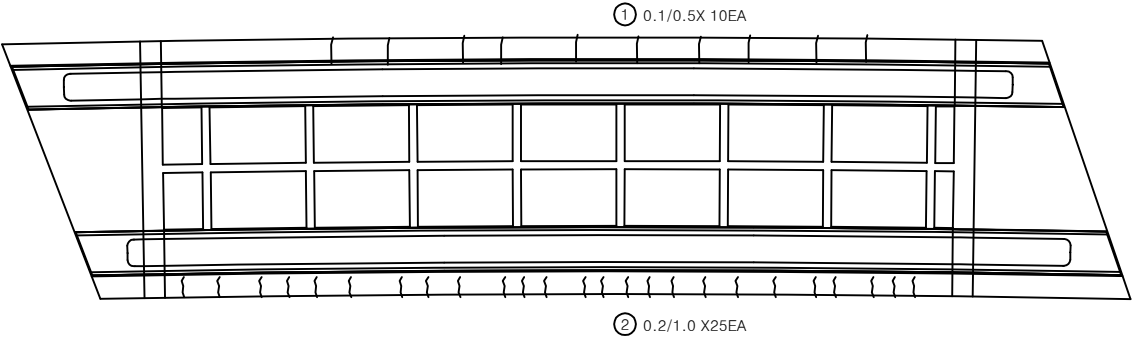
| 번호 | 구분 | 부재 | 손상내용 | 손상현황 | | | | | | 비 고 |
|---|---|---|---|---|---|---|---|---|---|---|
| 1 | 19하 | 바닥판 | 균열(0.3mm미만) | 0.1 | 0.5 | | 5.00 | m | 10 | |
| 2 | 21하 | 바닥판 | 균열(0.3mm미만) | 0.2 | 1.0 | | 25.00 | m | 25 | |

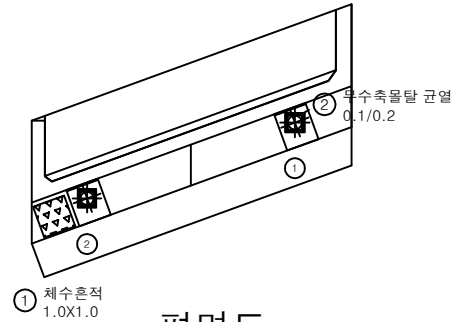
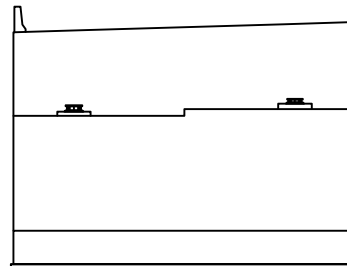
| 번호 | 구분 | 부재 | 손상내용 | 손상현황 | | | | | | 비 고 |
|---|---|---|---|---|---|---|---|---|---|---|
| 2 | 23하 | 교량받침 | 무수축물탈 균열 | 0.1 | 0.2 | | 0.20 | m | 1 | |

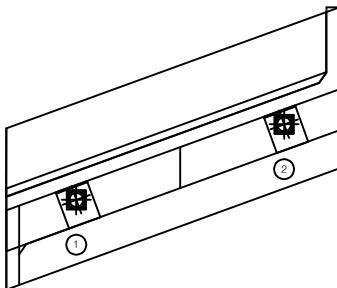
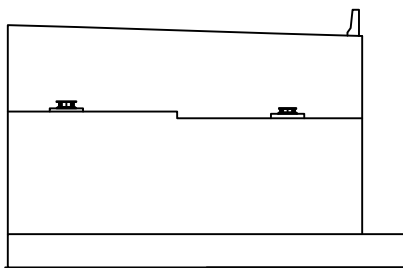
| 번호 | 구분 | 부재 | 손상내용 | 손상현황 | | | | | | 비 고 |
|---|---|---|---|---|---|---|---|---|---|---|
| 1 | 19회 | 교량받침 | 무수측물탈 균열 | 0.1 | 0.1 | | 0.10 | m | 1 | 23개 보 |
