상주영천고속도로 시설물 안전·하자점검 및 성능평가 용역  
(2023년 하반기 정밀안전점검)

# 외 관 조 사 망 도

화남교

2023.12

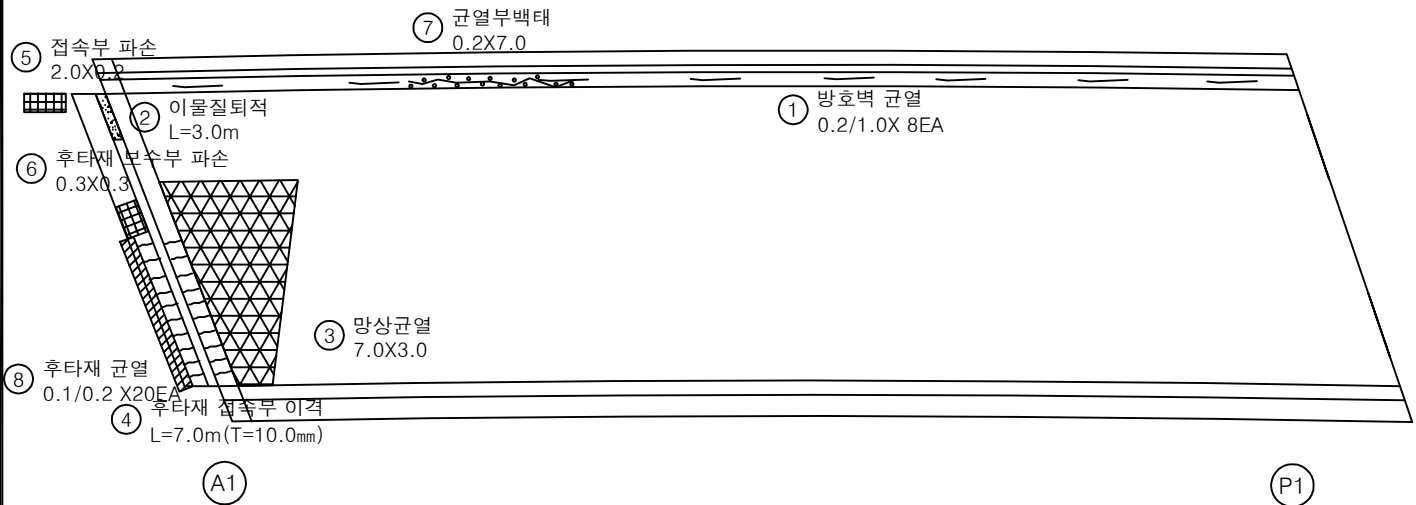
| 도면번호 | 01 |

| 번호 | 구분 | 부재 | 손상내용 | 손상현황 | | | | | 비 고 |
|---|---|---|---|---|---|---|---|---|---|
| 1 | 19하 | 방호벽 | 방호벽 균열 | 0.2 | 1.0 | | 8.00 | m | 8 |
| 2 | 19하 | 신속이음 | 이물질퇴적 | | 3.0 | | 3.00 | m | 1 |
| 3 | 19하 | 교면포장 | 망상균열 | | 7.0 | 3.0 | 21.00 | m <sup>2</sup> | 1 |
| 4 | 19하 | 교면포장 | 후타재 접속부 이격 | | 7.0 | | 7.00 | m | 1 (T=10.0mm) |
| 5 | 21하 | 교면포장 | 접속부 파손 | | 2.0 | 0.2 | 0.40 | m <sup>2</sup> | 1 |
| 6 | 21하 | 신속이음 | 후타재 보수부 파손 | | 0.3 | 0.3 | 0.09 | m <sup>2</sup> | 1 손상변경 |
| 7 | 21하 | 방호벽 | 균열부백태 | | 0.2 | 7.0 | 1.40 | m <sup>2</sup> | 1 |
| 8 | 23하 | 신속이음 | 후타재 균열 | 0.1 | 0.2 | | 4.00 | m | 20 |

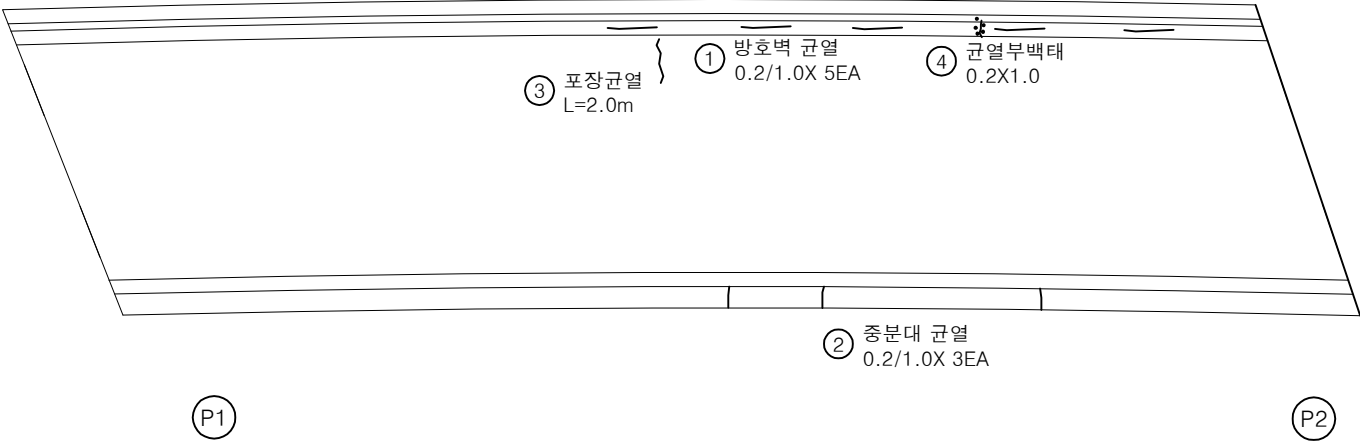
| 도면번호 | 02 |

| 번호 | 구분 | 부재 | 손상내용 | 손상현황 | | | | | | 비 고 |
|---|---|---|---|---|---|---|---|---|---|---|
| 1 | 19하 | 방호벽 | 방호벽 균열 | 0.2 | 1.0 | | 5.00 | m | 5 | |
| 2 | 19하 | 중분대 | 중분대 균열 | 0.2 | 1.0 | | 3.00 | m | 3 | |
| 3 | 21하 | 교면포장 | 포장 균열 | | 2.0 | | 2.00 | m | 1 | |
| 4 | 21하 | 방호벽 | 균열부백태 | 0.2 | 1.0 | 0.20 | | m <sup>2</sup> | 1 | |

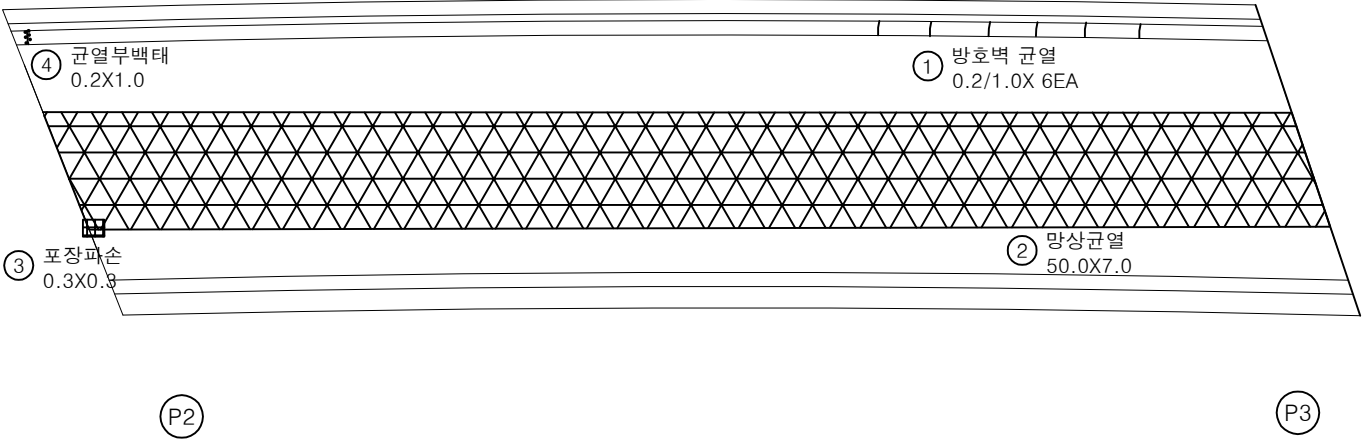
| 도면번호 | 03 |

| 번호 | 구분 | 부재 | 손상내용 | 손상현황 | | | | | | 비 고 |
|---|---|---|---|---|---|---|---|---|---|---|
| 1 | 19하 | 방호벽 | 방호벽 균열 | 0.2 | 1.0 | | 6.00 | m | 6 | |
| 2 | 21하 | 교면포장 | 망상균열 | | 50.0 | 7.0 | 350.00 | m <sup>2</sup> | 1 | |
| 3 | 19하 | 교면포장 | 포장 파손 | 0.3 | 0.3 | | 0.09 | m <sup>2</sup> | 1 | |
| 4 | 23하 | 방호벽 | 균열부백태 | 0.2 | 1.0 | | 0.20 | m <sup>2</sup> | 1 | |

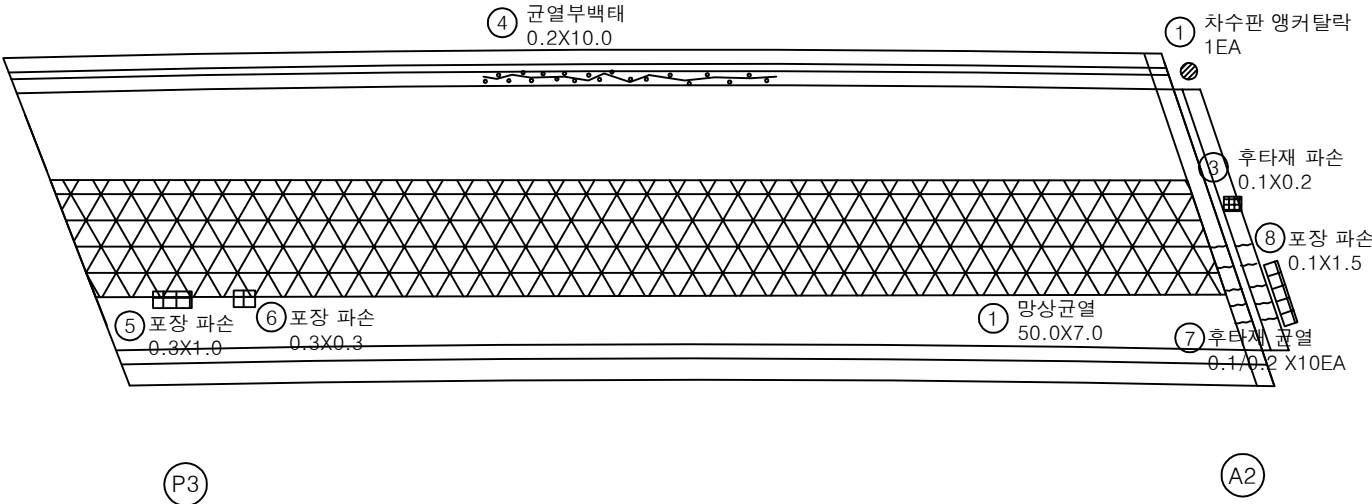
| 도면번호 | 04 |

| 번호 | 구분 | 부재 | 손상내용 | 손상현황 | | | | | 비 고 |
|---|---|---|---|---|---|---|---|---|---|
| 1 | 19하 | 교면포장 | 망상균열 | | 50.0 | 7.0 | 350.00 | m <sup>2</sup> | 1 |
| 2 | 19하 | 신축이음 | 차수판 앵커탈락 | | | | 1.00 | EA | 1 |
| 3 | 21하 | 신축이음 | 후타재 파손 | | 0.1 | 0.2 | 0.02 | m <sup>2</sup> | 1 |
| 4 | 21하 | 방호벽 | 균열부백태 | | 0.2 | 10.0 | 2.00 | m <sup>2</sup> | 1 |
| 5 | 23하 | 교면포장 | 포장 파손 | | 0.3 | 1.0 | 0.30 | m <sup>2</sup> | 1 |
| 6 | 23하 | 교면포장 | 포장 파손 | | 0.3 | 0.3 | 0.09 | m <sup>2</sup> | 1 |
| 7 | 23하 | 신축이음 | 후타재 균열 | 0.1 | 0.2 | | 2.00 | m | 10 |
| 8 | 23하 | 교면포장 | 포장 파손 | | 0.1 | 1.5 | 0.15 | m <sup>2</sup> | 1 |

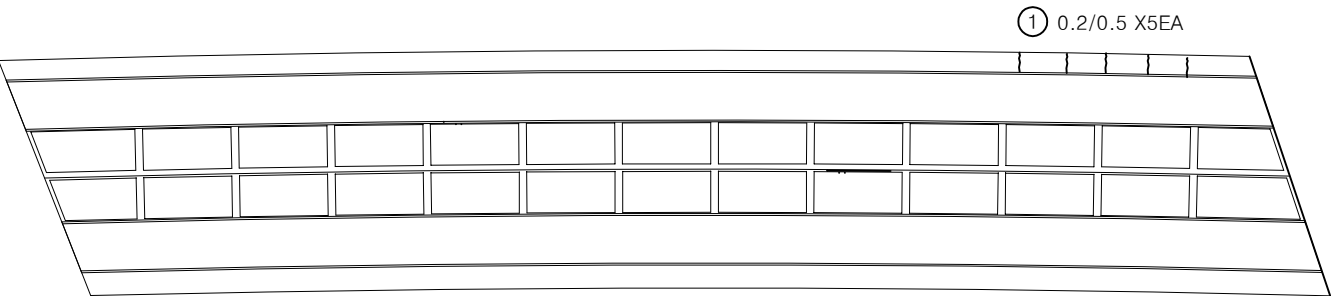
| 번호 | 구분 | 부재 | 손상내용 | 손상현황 | | | | | | 비고 |
|---|---|---|---|---|---|---|---|---|---|---|
| 1 | 23하 | 바닥판 | 균열(0.3mm미만) | 0.2 | 0.5 | | 2.50 | m | 5 | |

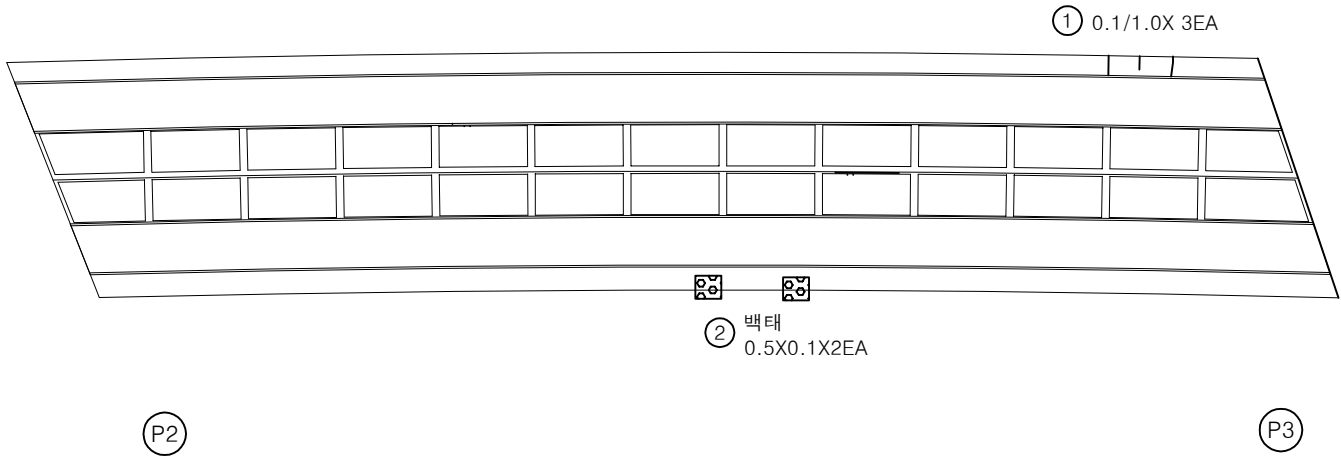
| 번호 | 구분 | 부재 | 손상내용 | 손상현황 | | | | | | 비고 |
|---|---|---|---|---|---|---|---|---|---|---|
| 1 | 19하 | 바닥판 | 균열(0.3mm미만) | 0.1 | 1.0 | | 3.00 | m | 3 | |

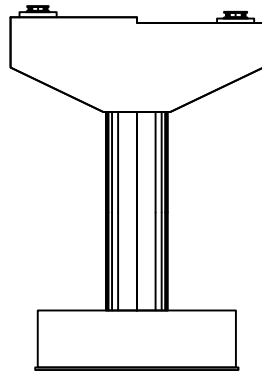
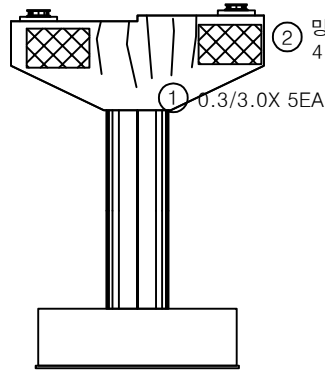
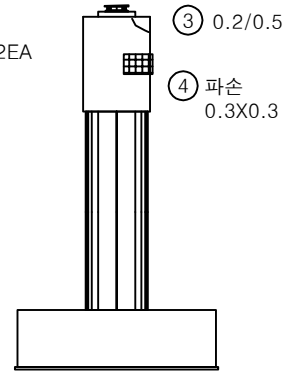
| 번호 | 구분 | 부재 | 손상내용 | 손상현황 | | | | | 비고 |
|---|---|---|---|---|---|---|---|---|---|
| 1 | 19하 | 교각 | 균열(0.3mm이상) | 0.3 | 3.0 | | 15.00 | m | 5 |
| 2 | 19하 | 교각 | 망상균열 | | 4.0 | 1.5 | 12.00 | m <sup>2</sup> | 1 |
| 3 | 19하 | 교각 | 균열(0.3mm미만) | 0.2 | 0.5 | | 0.50 | m | 1 |

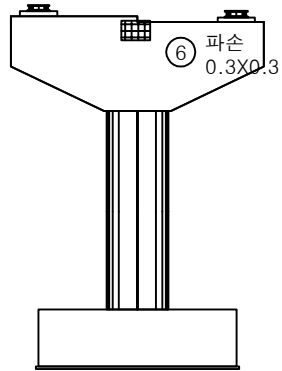
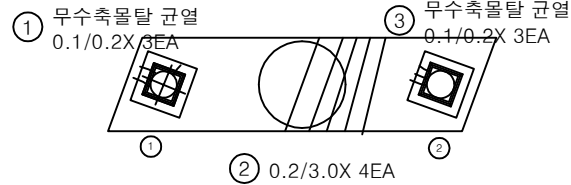
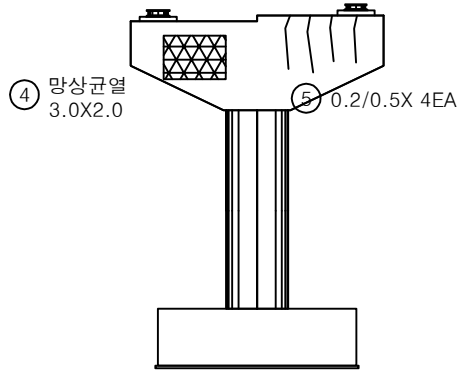
| 번호 | 구분 | 부재 | 손상내용 | 손상현황 | | | | | 비고 |
|---|---|---|---|---|---|---|---|---|---|
| 1 | 19하 | 교량받침 | 무수축물탈 균열 | 0.1 | 0.2 | | 0.60 | m | 3 |
| 2 | 19하 | 교각 | 균열(0.3mm미만) | 0.2 | 3.0 | | 12.00 | m | 4 |
| 3 | 19하 | 교량받침 | 무수축물탈 균열 | 0.1 | 0.2 | | 0.60 | m | 3 |
| 4 | 19하 | 교각 | 망상균열 | | 3.0 | 2.0 | 6.00 | m <sup>2</sup> | 1 |
| 5 | 19하 | 교각 | 균열(0.3mm미만) | 0.2 | 0.5 | | 2.00 | m | 4 |

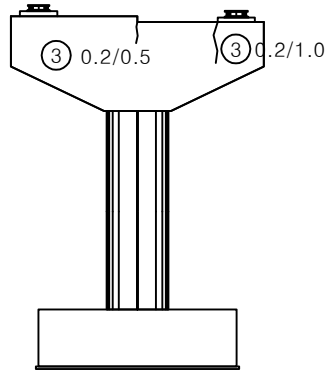
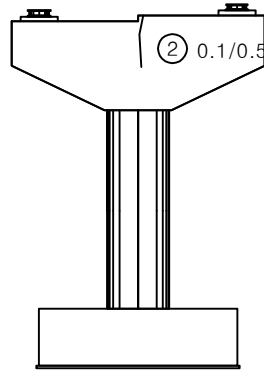
| 번호 | 구분 | 부재 | 손상내용 | 손상현황 | | | | | | 비고 |
|---|---|---|---|---|---|---|---|---|---|---|
| 1 | 19하 | 교량받침 | 무수축물탈 균열 | 0.1 | 0.2 | | 1.20 | m | 6 | |
| 2 | 19하 | 교각 | 균열(0.3mm미만) | 0.1 | 0.5 | | 0.50 | m | 1 | |
| 3 | 21하 | 교각 | 균열(0.3mm미만) | 0.2 | 0.5 | | 0.50 | m | 1 | |
| 4 | 23하 | 교각 | 균열(0.3mm미만) | 0.2 | 1.0 | | 1.00 | m | 1 | |

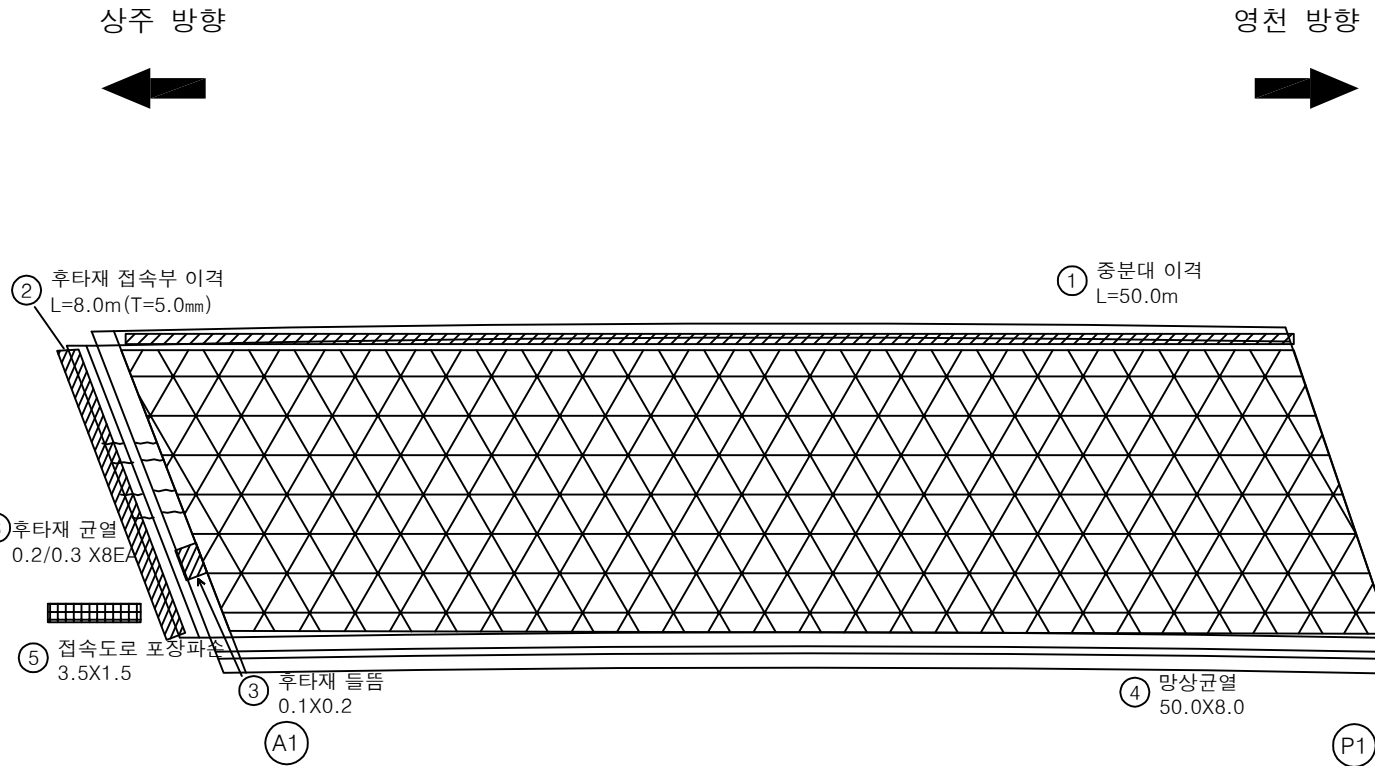
| 번호 | 구분 | 부재 | 손상내용 | 손상현황 | | | | | | 비고 |
|---|---|---|---|---|---|---|---|---|---|---|
| 4 | 19하 | 교면포장 | 망상균열 | | 50.0 | 8.0 | 400.00 | ㎡ | 1 | |
| 6 | 23하 | 신속이음 | 후타재 균열 | 0.2 | 0.3 | | 2.40 | m | 8 | |

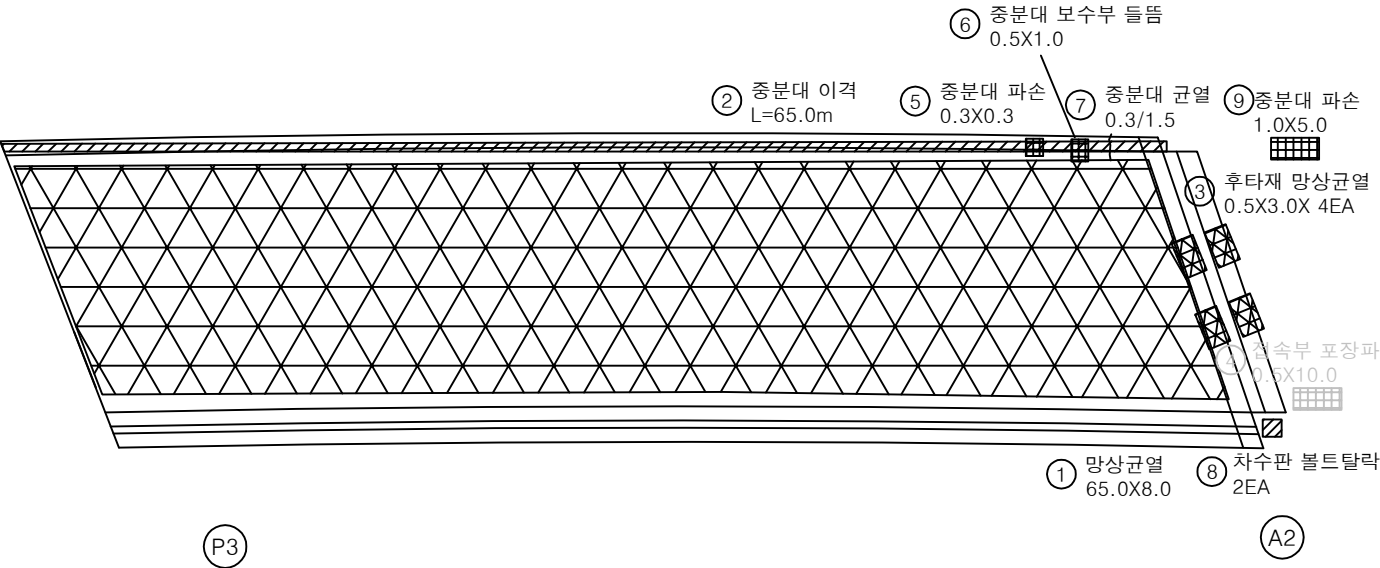
| 번호 | 구분 | 부재 | 손상내용 | 손상현황 | | | | | 비 고 |
|---|---|---|---|---|---|---|---|---|---|
| 1 | 19하 | 교면포장 | 망상균열 | | 6.50 | 8.0 | 520.00 | m <sup>2</sup> | 1 |
| 3 | 19하 | 신속이음 | 후타재 망상균열 | | 0.5 | 3.0 | 6.00 | m <sup>2</sup> | 4 |
| 7 | 21하 | 중분대 | 중분대 균열 | 0.3 | 1.5 | | 1.50 | m | 1 |

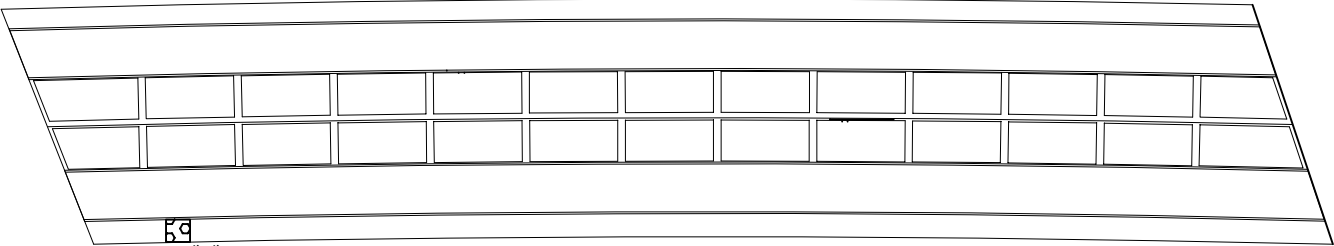
① 백태  
0.3X0.5

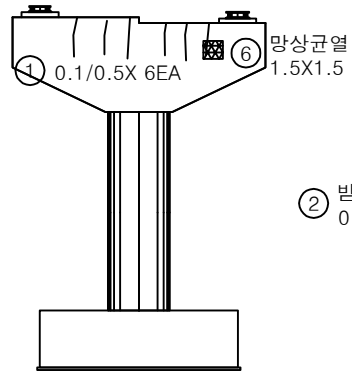
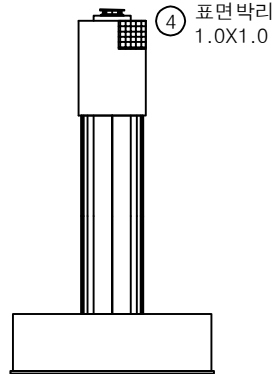
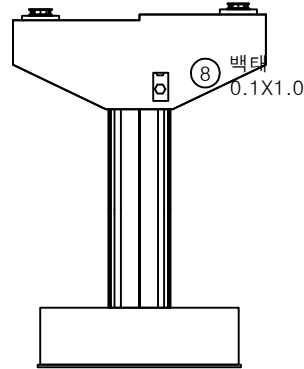
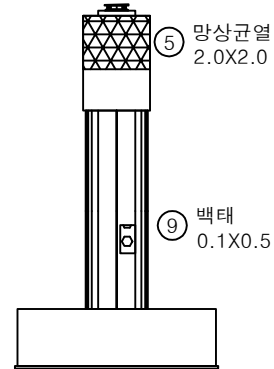
| 번호 | 구분 | 부재 | 손상내용 | 손상현황 | | | | | 비고 |
|---|---|---|---|---|---|---|---|---|---|
| 1 | 19하 | 교각 | 균열(0.3mm미만) | 0.1 | 0.5 | | 3.00 | m | 6 |
| 2 | 19하 | 교량받침 | 받침콘크리트 균열 | 0.1 | 0.2 | | 0.20 | m | 1 |
| 3 | 19하 | 교량받침 | 무수축물탈 균열 | 0.1 | 0.2 | | 0.80 | m | 4 |
| 5 | 19하 | 교각 | 망상균열 | | 2.0 | 2.0 | 4.00 | m <sup>2</sup> | 1 |
| 6 | 21하 | 교각 | 망상균열 | | 1.5 | 1.5 | 2.25 | m <sup>2</sup> | 1 |
| 7 | 21하 | 교량받침 | 무수축물탈 균열 | 0.1 | 0.2 | | 0.20 | m | 1 |

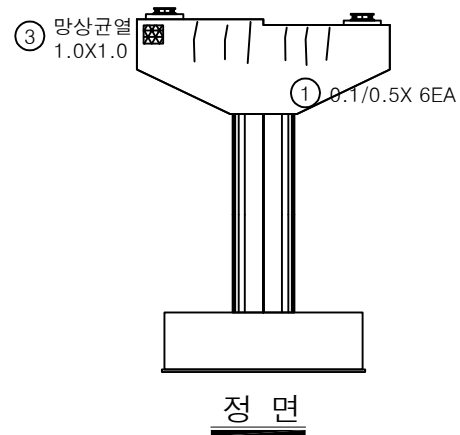
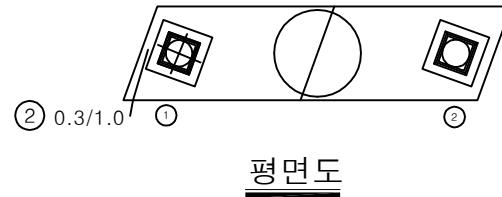
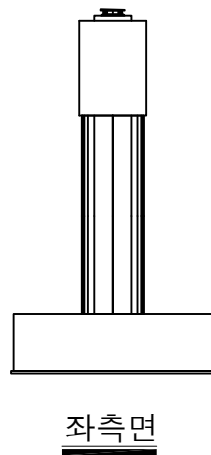
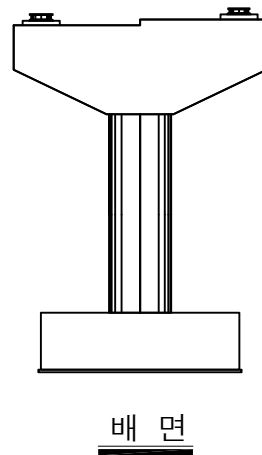
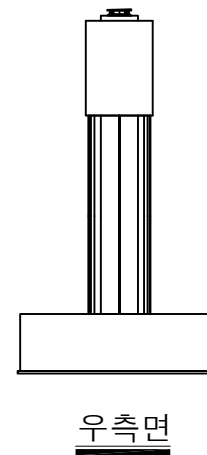
| 번호 | 구분 | 부재 | 손상내용 | 손상현황 | | | | | | 비고 |
|---|---|---|---|---|---|---|---|---|---|---|
| 1 | 19하 | 교각 | 균열(0.3mm미만) | 0.1 | 0.5 | | 3.00 | m | 6 | |
| 2 | 19하 | 교각 | 균열(0.3mm이상) | 0.3 | 1.0 | | 1.00 | m | 1 | |
| 3 | 21하 | 교각 | 망상균열 | | 1.0 | 1.0 | 1.00 | m <sup>2</sup> | 1 | |

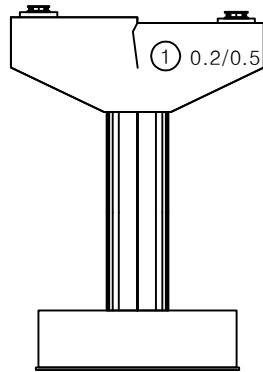
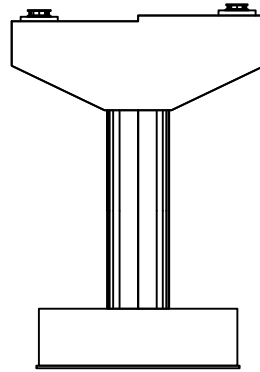
| 번호 | 구분 | 부재 | 손상내용 | 손상현황 | | | | | | 비고 |
|---|---|---|---|---|---|---|---|---|---|---|
| 1 | 19하 | 교각 | 균열(0.3mm미만) | 0.2 | 0.5 | | 0.50 | m | 1 | |
| 2 | 19하 | 교량받침 | 무수축물탈 균열 | 0.1 | 0.2 | | 0.20 | m | 1 | |
