상주영천고속도로 시설물 안전·하자점검 및 성능평가 용역  
(2023년 하반기 정밀안전점검)

# 외 관 조 사 망 도

가천교

2023.12

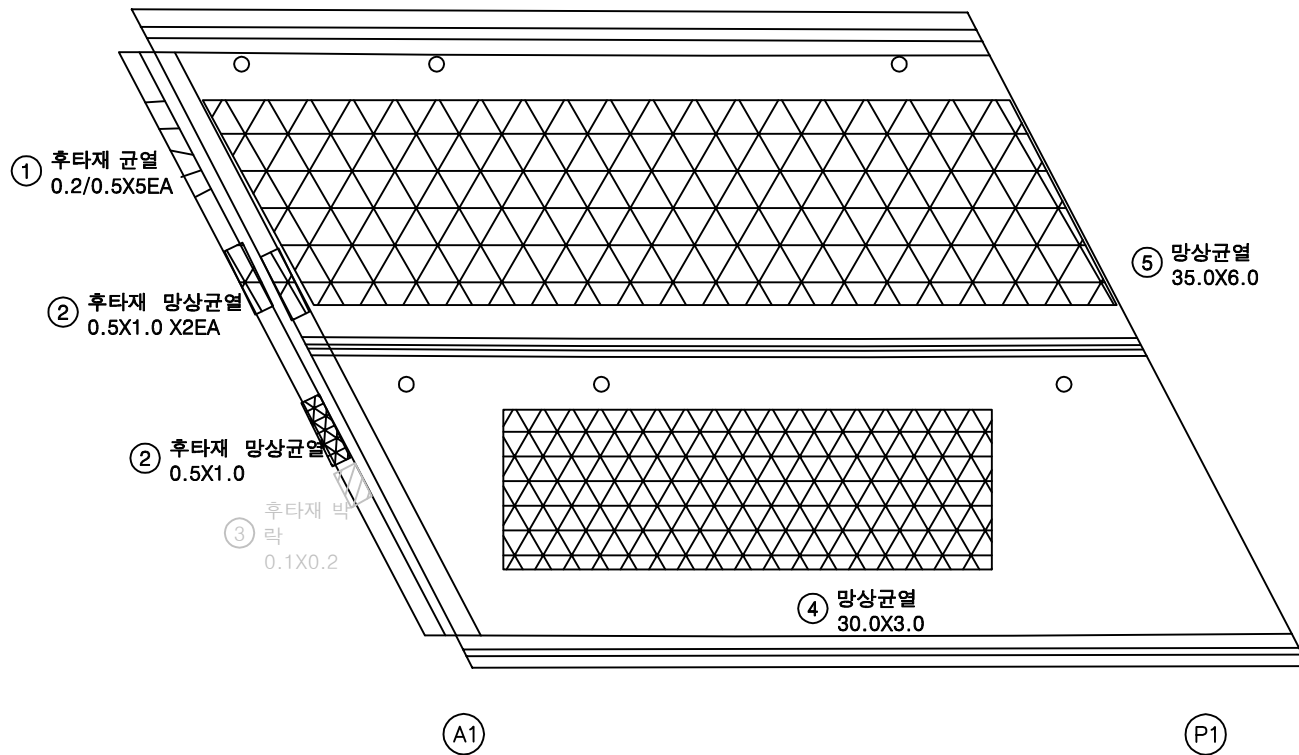
| 번호 | 구분 | 부재 | 손상내용 | 손상현황 | | | | | 비고 |
|---|---|---|---|---|---|---|---|---|---|
| 1 | 19하 | 신축이음 | 후타재 균열 | 0.2 | 0.5 | | 2.50 | m | 5 |
| 2 | 19하 | 신축이음 | 후타재 망상균열 | | 0.5 | 1.0 | 0.50 | m <sup>2</sup> | 1 |
| 3 | 19하 | 신축이음 | 후타재 박락 | | 0.1 | 0.2 | 0.02 | m <sup>2</sup> | 1 |
| 4 | 21하 | 교면포장 | 망상균열 | | 30.0 | 3.0 | 90.00 | m <sup>2</sup> | 1 |
| 5 | 23하 | 교면포장 | 망상균열 | | 35.0 | 6.0 | 210.00 | m <sup>2</sup> | 1 |
| 6 | 23하 | 신축이음 | 후타재 망상균열 | | 0.5 | 1.0 | 1.00 | m <sup>2</sup> | 2 |

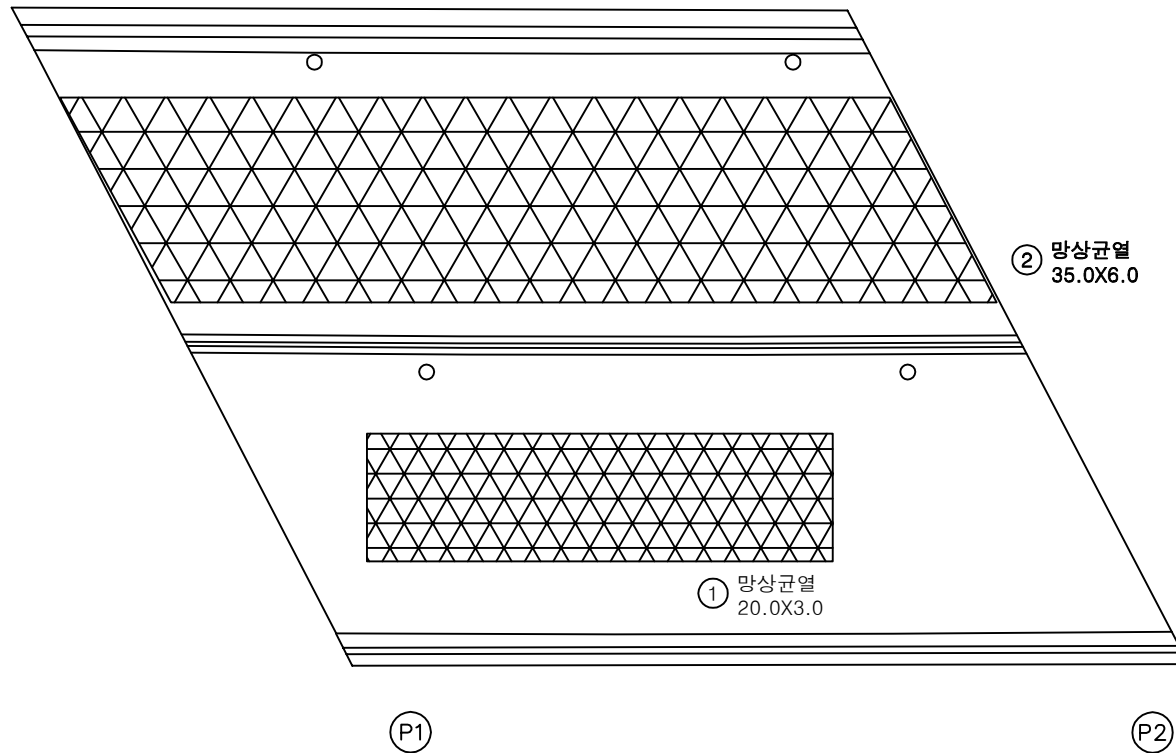
| 번호 | 구분 | 부재 | 손상내용 | 손상현황 | | | | | 비 고 |
|---|---|---|---|---|---|---|---|---|---|
| 1 | 21하 | 교면포장 | 망상균열 | | 20.0 | 3.0 | 60.00 | m <sup>2</sup> | 1 |
| 2 | 23하 | 교면포장 | 망상균열 | | 35.0 | 6.0 | 210.00 | m <sup>2</sup> | 1 |

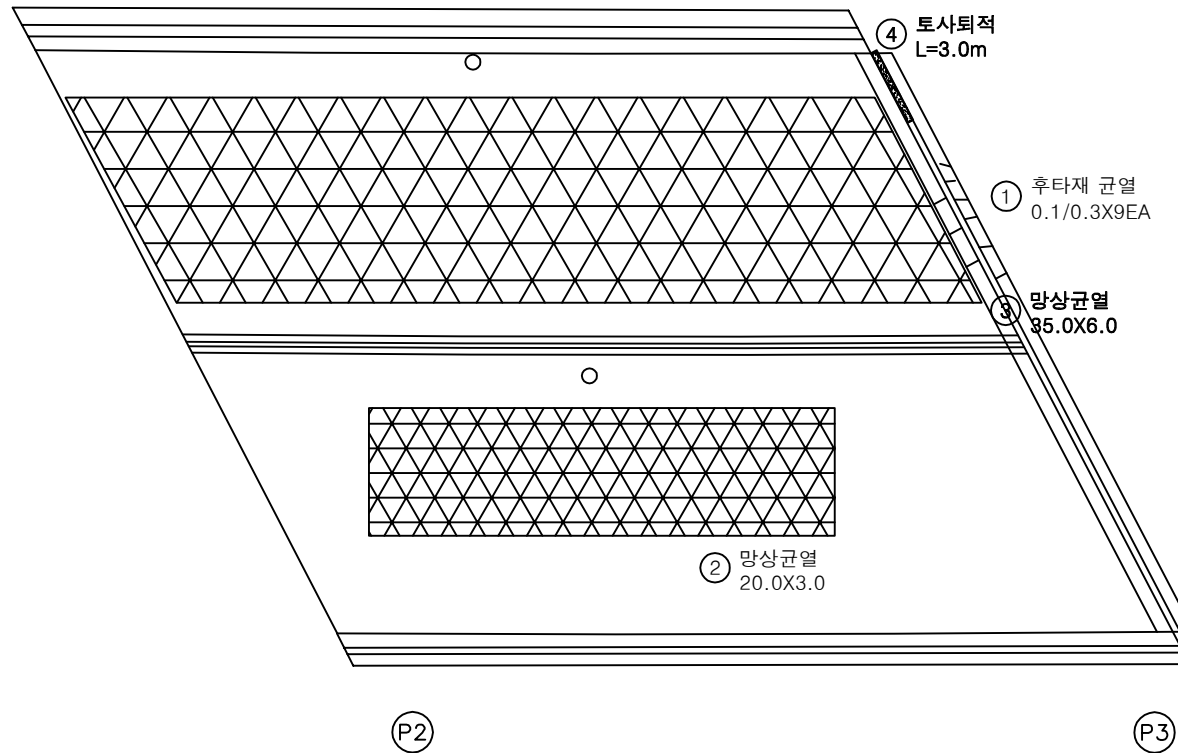
| 번호 | 구분 | 부재 | 손상내용 | 손상현황 | | | | | 비 고 |
|---|---|---|---|---|---|---|---|---|---|
| 1 | 19하 | 신축이음 | 후타재 균열 | 0.1 | 0.3 | | 2.70 | m | 9 |
| 2 | 21하 | 교면포장 | 망상균열 | | 20.0 | 3.0 | 60.00 | m <sup>2</sup> | 1 |
| 3 | 23하 | 교면포장 | 망상균열 | | 35.0 | 6.0 | 210.00 | m <sup>2</sup> | 1 |
| 4 | 23하 | 신축이음 | 토사퇴적 | | 3.0 | | 3.00 | m | 1 |

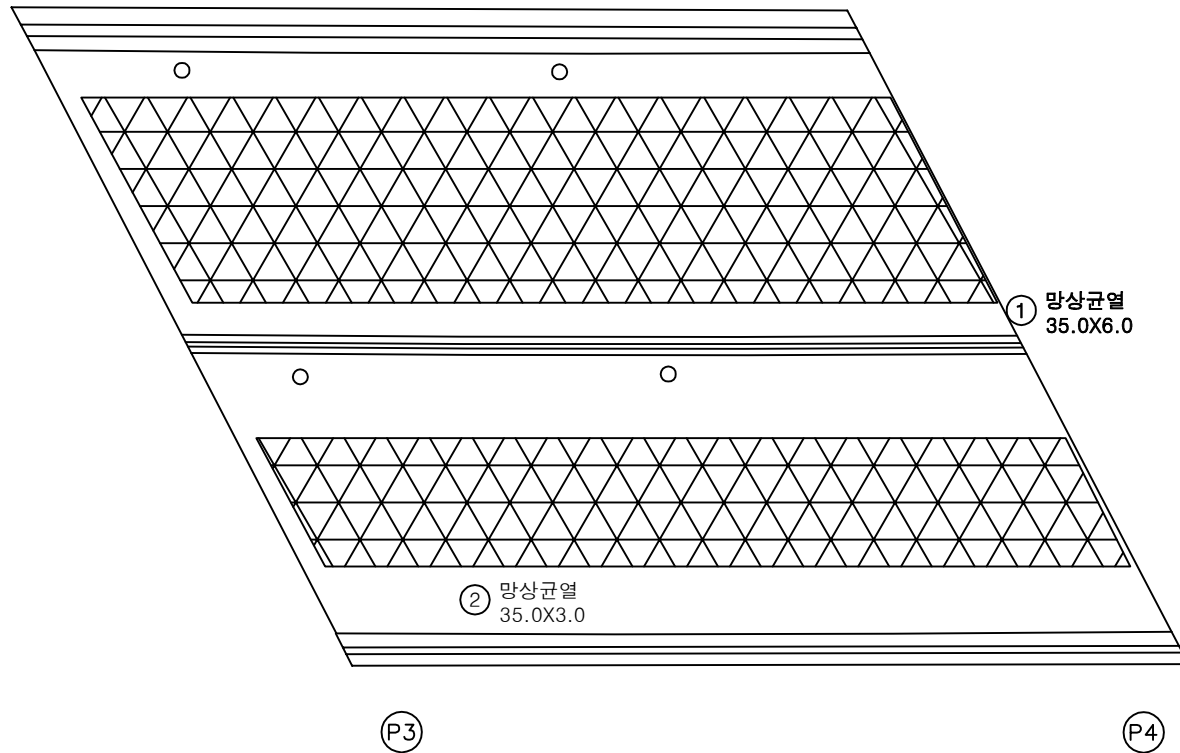
| 번호 | 구분 | 부재 | 손상내용 | 손상현황 | | | | | 비 고 |
|---|---|---|---|---|---|---|---|---|---|
| 1 | 23하 | 교면포장 | 망상균열 | | 35.0 | 6.0 | 210.00 | m <sup>2</sup> | 1 |
| 2 | 23하 | 교면포장 | 망상균열 | | 35.0 | 3.0 | 105.00 | m <sup>2</sup> | 1 |

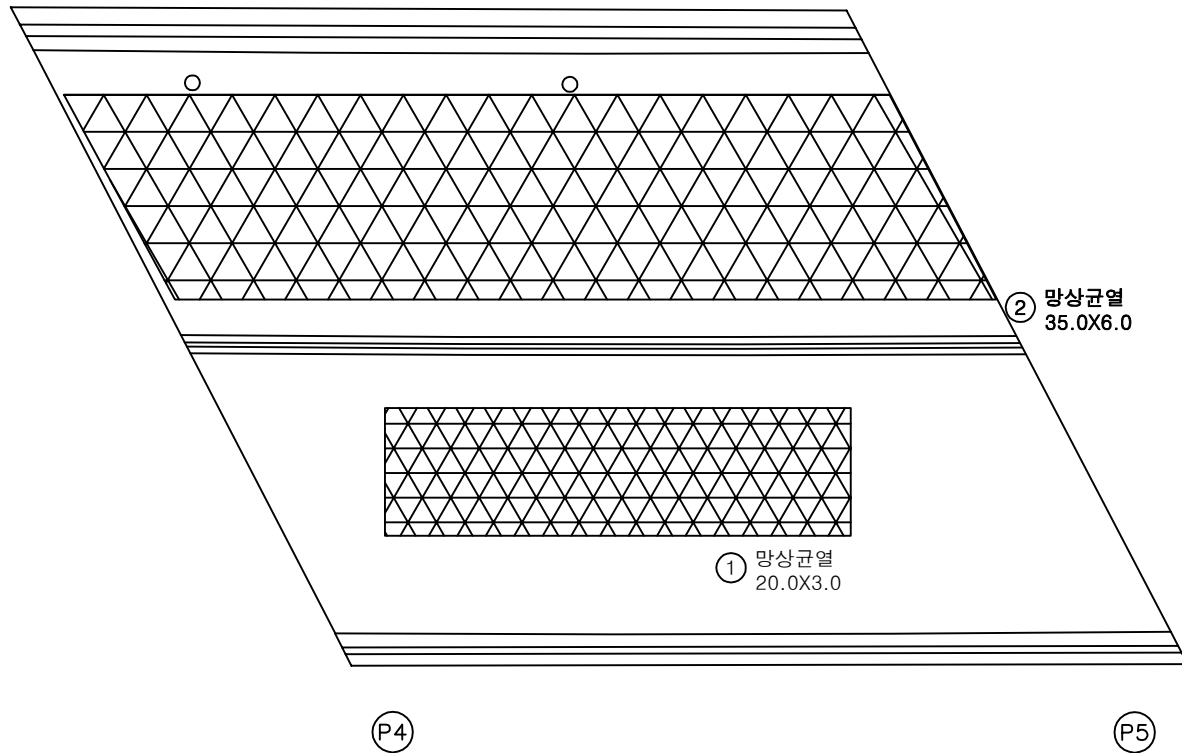
| 번호 | 구분 | 부재 | 손상내용 | 손상현황 | | | | | 비고 |
|---|---|---|---|---|---|---|---|---|---|
| 1 | 21하 | 교면포장 | 망상균열 | | 20.0 | 3.0 | 60.00 | m <sup>2</sup> | 1 |
| 2 | 23하 | 교면포장 | 망상균열 | | 35.0 | 6.0 | 210.00 | m <sup>2</sup> | 1 |

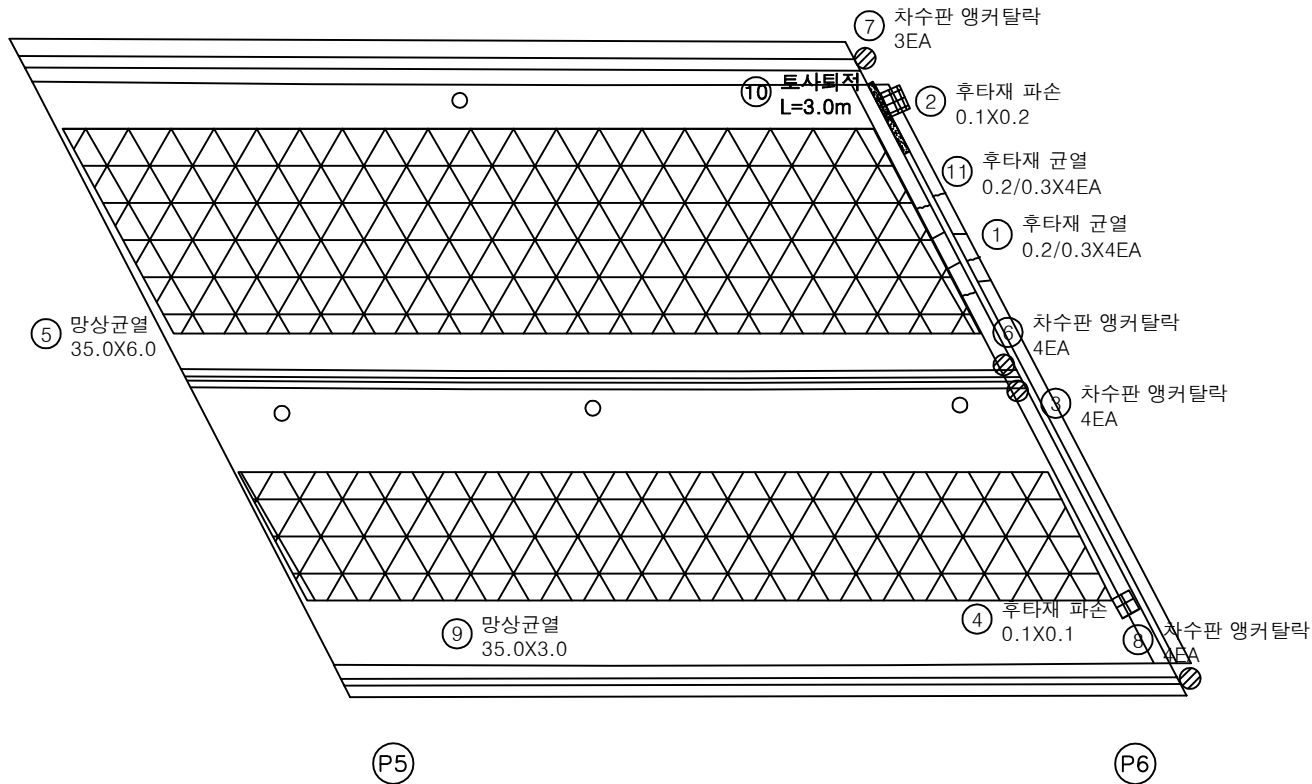
| 번호 | 구분 | 부재 | 손상내용 | 손상현황 | | | | | 비고 |
|---|---|---|---|---|---|---|---|---|---|
| 1 | 19하 | 신축이음 | 후타재 균열 | 0.2 | 0.3 | | 1.20 | m | 4 |
| 5 | 23하 | 교면포장 | 망상균열 | | 35.0 | 6.0 | 210.00 | m <sup>2</sup> | 1 |
| 9 | 23하 | 교면포장 | 망상균열 | | 35.0 | 3.0 | 105.00 | m <sup>2</sup> | 1 |
| 11 | 23하 | 신축이음 | 후타재 균열 | 0.2 | 0.3 | | 1.20 | m | 4 |

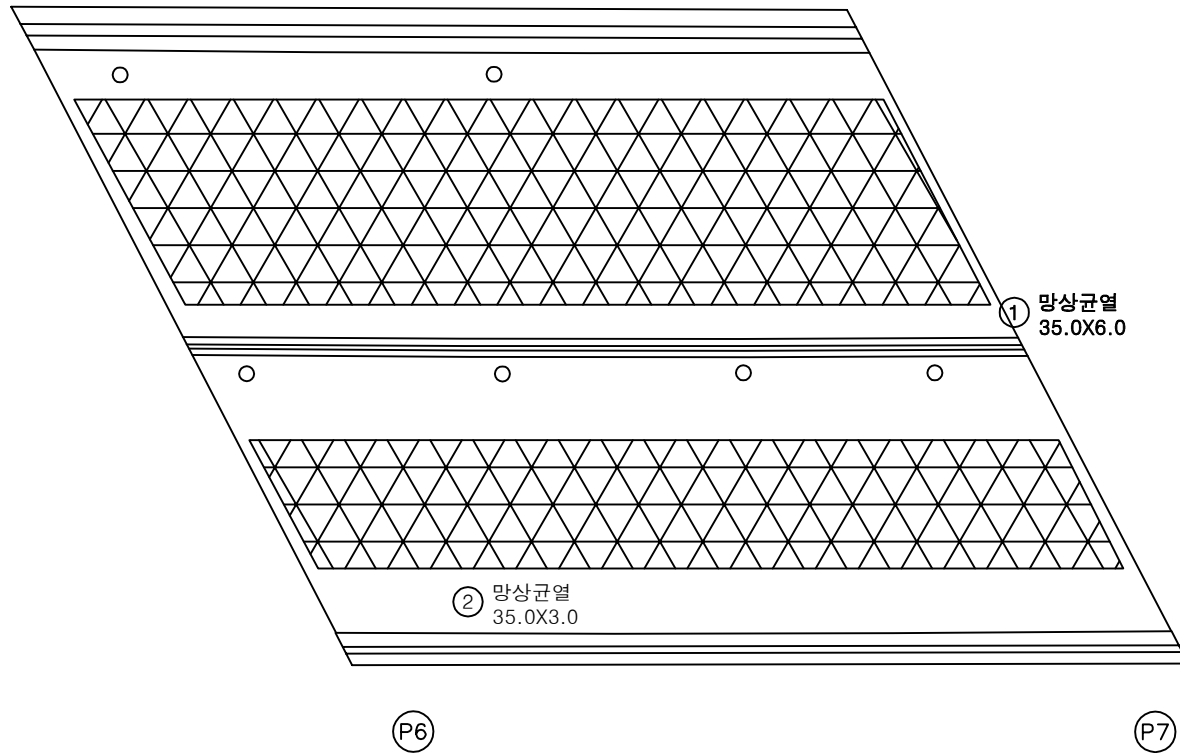
| 번호 | 구분 | 부재 | 손상내용 | 손상현황 | | | | | 비 고 |
|---|---|---|---|---|---|---|---|---|---|
| 1 | 23하 | 교면포장 | 망상균열 | | 35.0 | 6.0 | 210.00 | m <sup>2</sup> | 1 |
| 2 | 23하 | 교면포장 | 망상균열 | | 35.0 | 3.0 | 105.00 | m <sup>2</sup> | 1 |

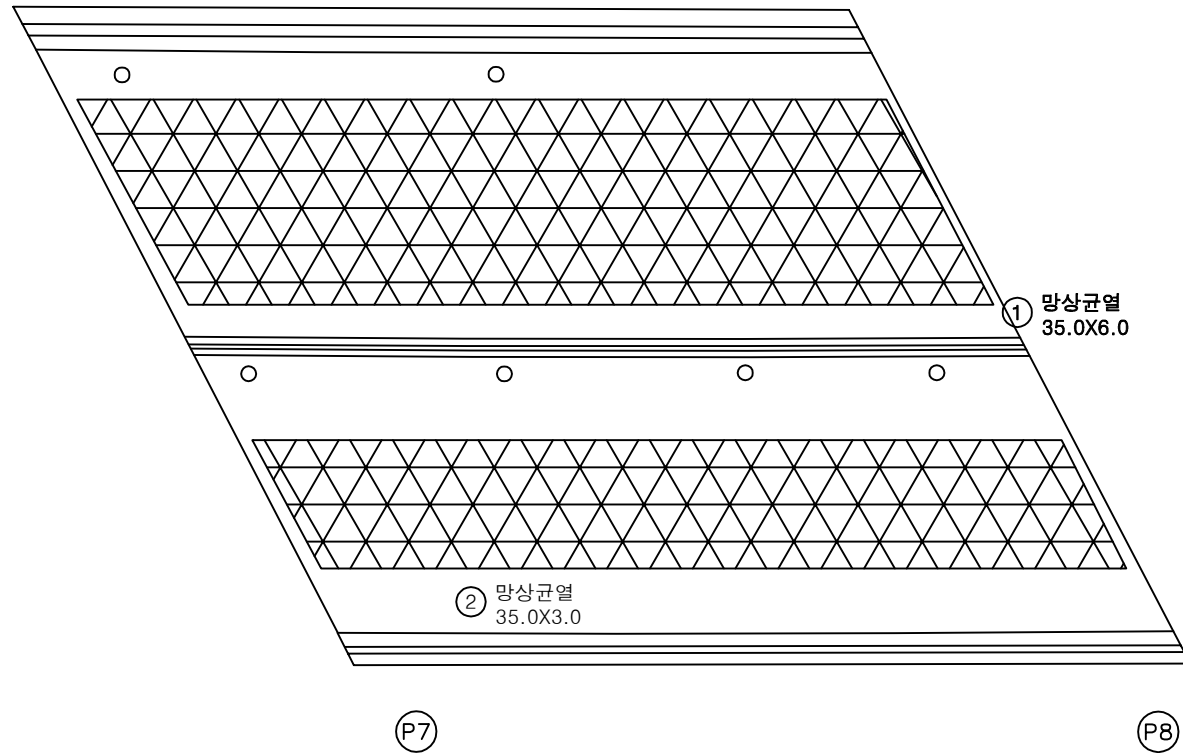
| 번호 | 구분 | 부재 | 손상내용 | 손상현황 | | | | | 비 고 |
|---|---|---|---|---|---|---|---|---|---|
| 1 | 23하 | 교면 포장 | 망상균열 | | 35.0 | 6.0 | 210.00 | m <sup>2</sup> | 1 |
| 2 | 23하 | 교면 포장 | 망상균열 | | 35.0 | 3.0 | 105.00 | m <sup>2</sup> | 1 |

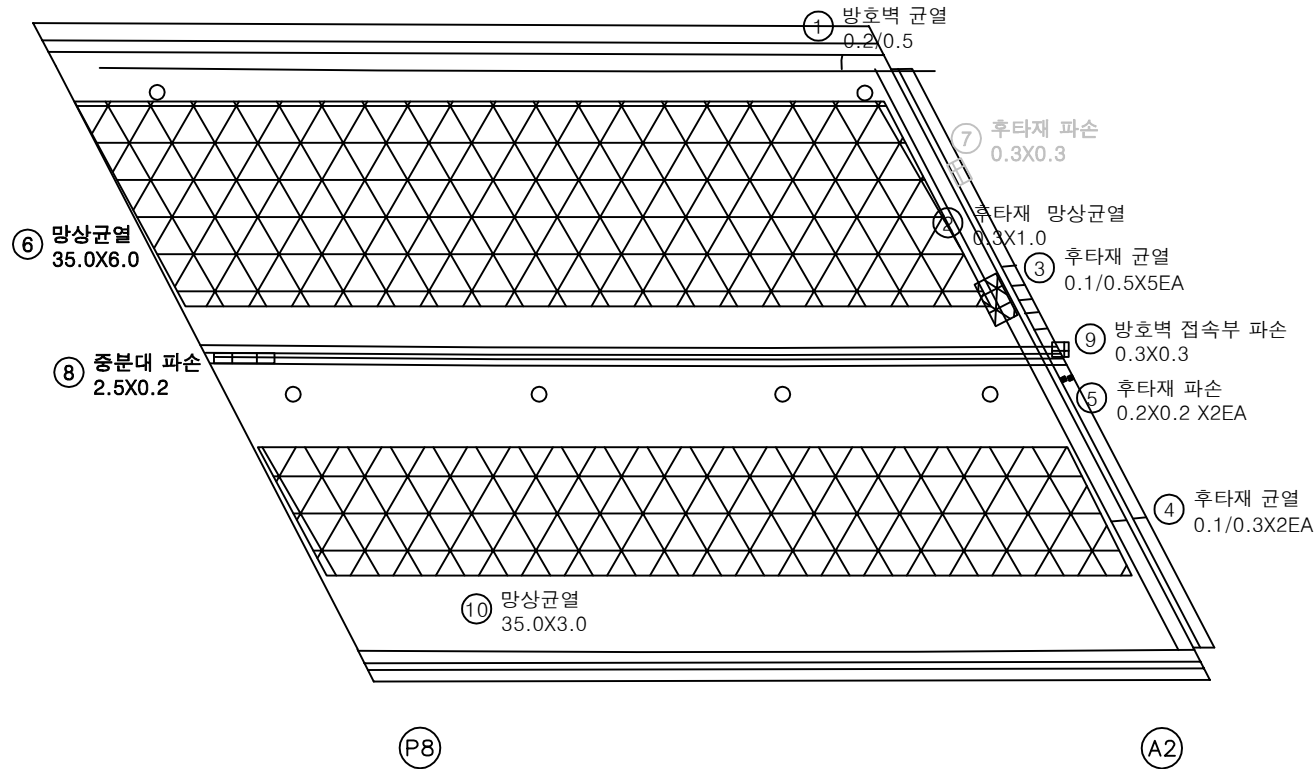
| 번호 | 구분 | 부재 | 손상내용 | 손상현황 | | | | | | 비고 |
|---|---|---|---|---|---|---|---|---|---|---|
| 1 | 19하 | 방호벽 | 방호벽 균열 | 0.2 | 0.5 | | 0.50 | m | 1 | |
| 2 | 19하 | 신속이음 | 후타재 망상균열 | | 0.3 | 1.0 | 0.30 | m <sup>2</sup> | 1 | |
| 3 | 19하 | 신속이음 | 후타재 균열 | 0.1 | 0.5 | | 2.50 | m | 5 | |
| 4 | 19하 | 신속이음 | 후타재 균열 | 0.1 | 0.3 | | 0.60 | m | 2 | |
| 6 | 23하 | 교면포장 | 망상균열 | 35.0 | 6.0 | | 210.00 | m <sup>2</sup> | 1 | |
| 10 | 23하 | 교면포장 | 망상균열 | 35.0 | 3.0 | | 105.00 | m <sup>2</sup> | 1 | |

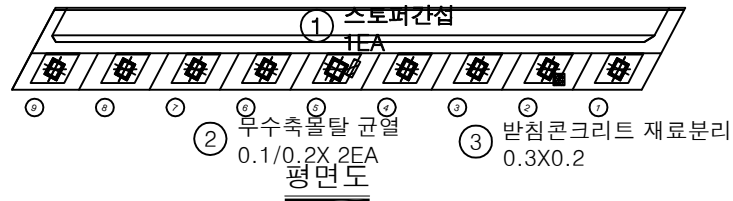
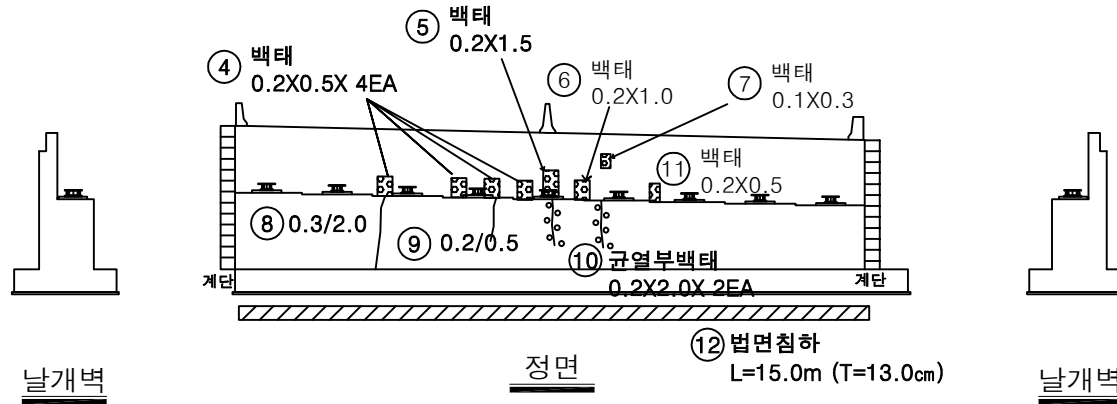
| 번호 | 구분 | 부재 | 손상내용 | 손상현황 | | | | | 비고 |
|---|---|---|---|---|---|---|---|---|---|
| 2 | 19하 | 교량받침 | 무수축물탈 균열 | 0.1 | 0.2 | | 0.40 | m | 2 |
| 8 | 19하 | 교대 | 균열(0.3mm이상) | 0.3 | 2.0 | | 2.00 | m | 1 |
| 9 | 19하 | 교대 | 균열(0.3mm미만) | 0.2 | 0.5 | | 0.50 | m <sup>2</sup> | 1 |
| 10 | 19하 | 교대 | 균열부벽태 | | 0.2 | 2.0 | 0.80 | m <sup>2</sup> | 2 |

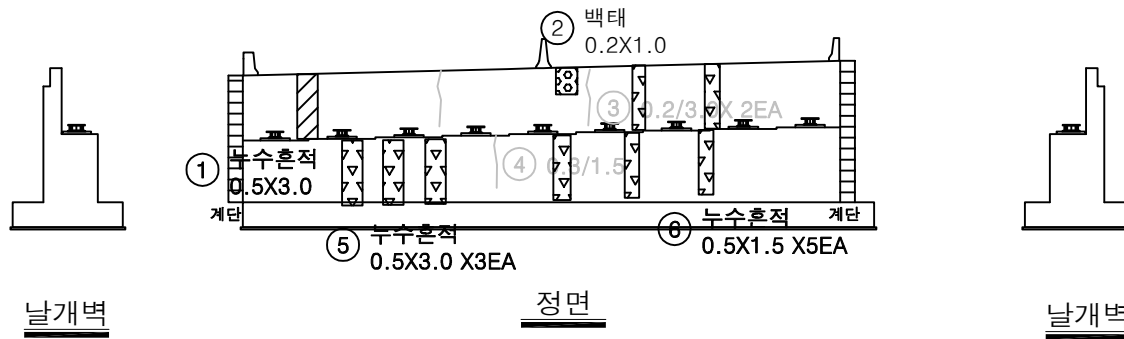
| 번호 | 구분 | 부재 | 손상내용 | 손상현황 | | | | | 비 고 |
|---|---|---|---|---|---|---|---|---|---|
| 1 | 19하 | 교대 | 누수흔적 | | 0.5 | 3.0 | 1.50 | m <sup>2</sup> | 1 |
| 3 | 19하 | 교대 | 균열(0.3mm이하) | 0.2 | 3.0 | | 6.00 | m | 2 |
| 4 | 19하 | 교대 | 균열(0.3mm이상) | 0.3 | 1.5 | | 1.50 | m | 1 |
| 5 | 23하 | 교대 | 누수흔적 | | 0.5 | 3.0 | 4.50 | m <sup>2</sup> | 3 |
| 6 | 23하 | 교대 | 누수흔적 | | 0.5 | 1.5 | 3.75 | m <sup>2</sup> | 5 |

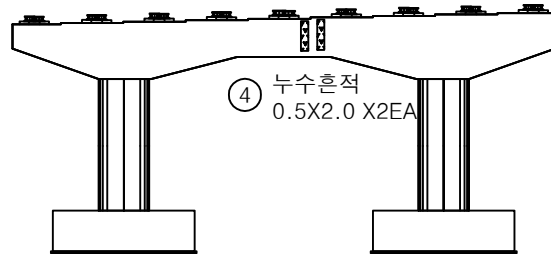
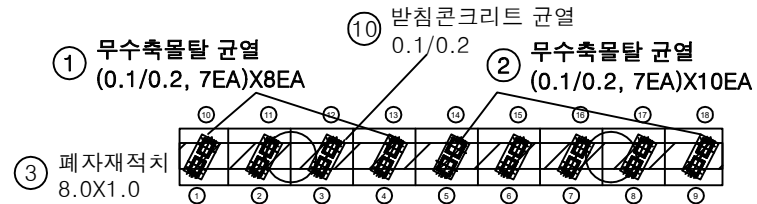
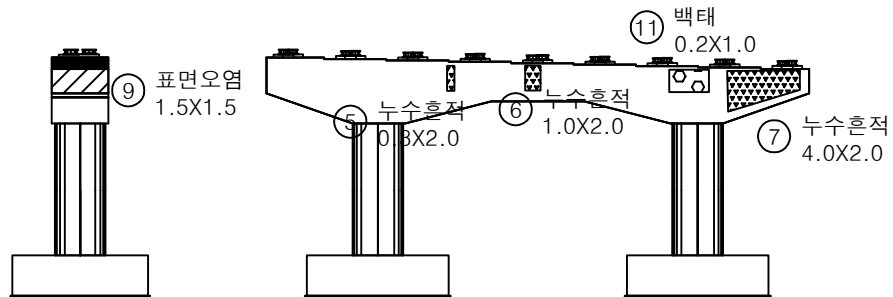
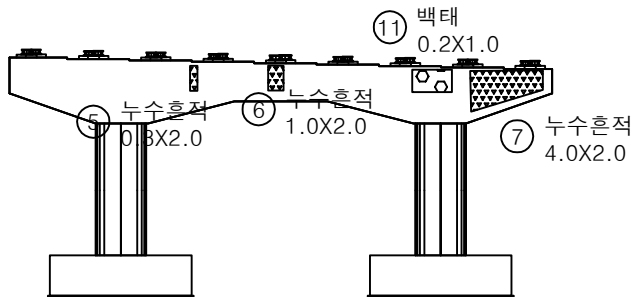
| 번호 | 구분 | 부재 | 손상내용 | 손상현황 | | | | | 비 고 |
|---|---|---|---|---|---|---|---|---|---|
| 4 | 21하 | 교각 | 누수흔적 | | 0.5 | 2.0 | 2.00 | m <sup>2</sup> | 2 |
| 5 | 21하 | 교각 | 누수흔적 | | 0.3 | 2.0 | 0.60 | m <sup>2</sup> | 1 |
| 6 | 21하 | 교각 | 누수흔적 | | 1.0 | 2.0 | 2.00 | m <sup>2</sup> | 1 |
| 7 | 21하 | 교각 | 누수흔적 | | 4.0 | 2.0 | 8.00 | m <sup>2</sup> | 1 |
| 10 | 23하 | 교량받침 | 받침콘크리트 균열 | 0.1 | 0.2 | | 0.20 | m | 1 |

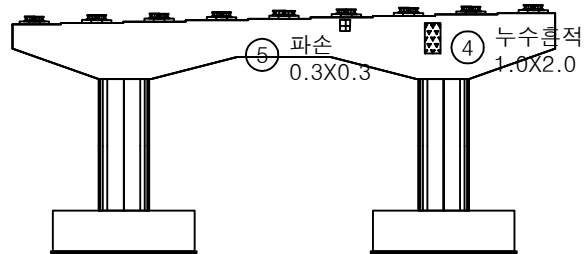
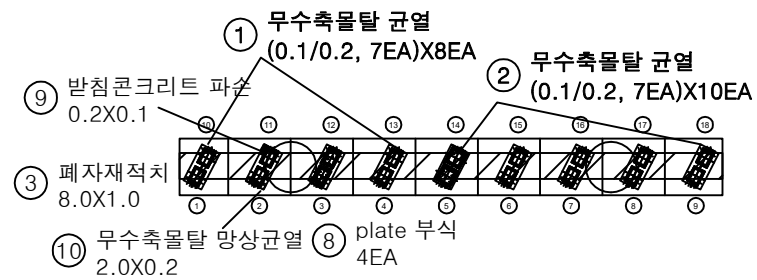
| 번호 | 구분 | 부재 | 손상내용 | 손상현황 | | | | | 비 고 |
|---|---|---|---|---|---|---|---|---|---|
| 4 | 21하 | 교각 | 누수흔적 | | 1.0 | 2.0 | 2.00 | m <sup>2</sup> | 1 |
| 8 | 23하 | 교량받침 | plate 부식 | | | | 4.00 | EA | 4 |
| 10 | 23하 | 교량받침 | 무수축물탈 망상균열 | | 2.0 | 0.2 | 0.04 | m <sup>2</sup> | 1 |
| 11 | 23하 | 교각 | 누수흔적 | | 0.5 | 2.0 | 5.00 | m <sup>2</sup> | 5 |

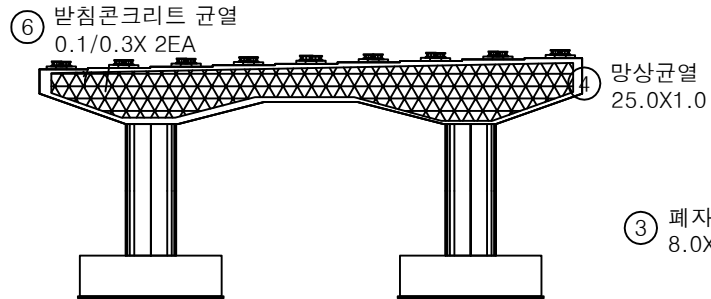
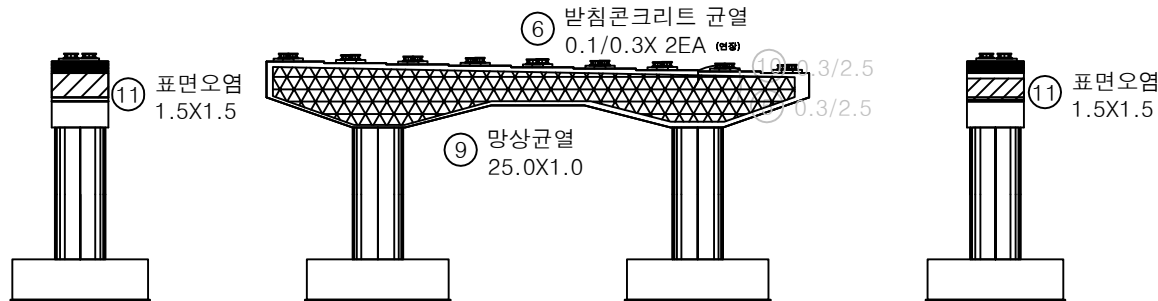
| 번호 | 구분 | 부재 | 손상내용 | 손상현황 | | | | | 비 고 |
|---|---|---|---|---|---|---|---|---|---|
| 4 | 19하 | 교각 | 망상균열 | | 25.0 | 1.0 | 25.00 | m <sup>2</sup> | 1 |
| 5 | 19하 | 교각 | 균열(0.3mm이상) | 0.3 | 2.5 | | 2.50 | m | 1 |
| 6 | 19하 | 교량받침 | 받침콘크리트 균열 | 0.1 | 0.3 | | 0.60 | m | 2 |
| 8 | 19하 | 교량받침 | plate 부식 | | | | 1.00 | EA | 1 |
| 9 | 19하 | 교각 | 망상균열 | | 25.0 | 1.0 | 25.00 | m <sup>2</sup> | 1 |
| 10 | 19하 | 교각 | 균열(0.3mm이상) | 0.3 | 2.5 | | 2.50 | m | 1 |

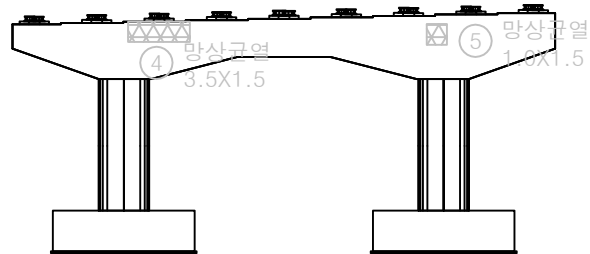
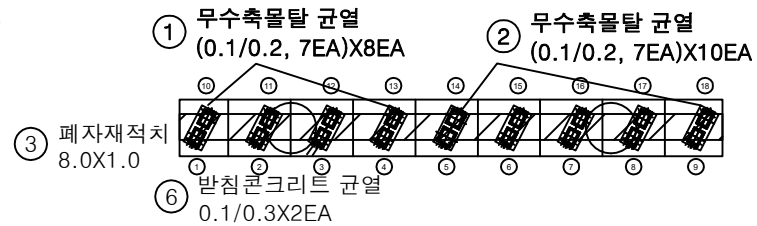
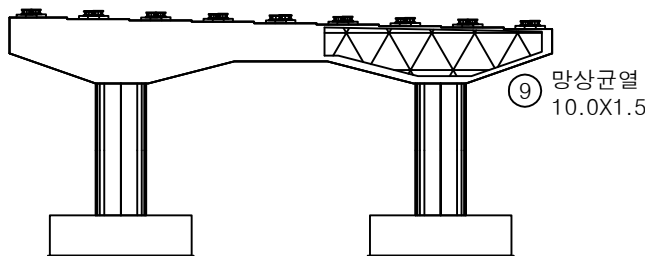
| 번호 | 구분 | 부재 | 손상내용 | 손상현황 | | | | | | 비 고 |
|---|---|---|---|---|---|---|---|---|---|---|
| 4 | 19하 | 교각 | 망상균열 | | 3.5 | 1.5 | 5.25 | m <sup>2</sup> | 1 | 21'형 보강 |
| 5 | 19하 | 교각 | 망상균열 | | 1.0 | 1.5 | 1.50 | m <sup>2</sup> | 1 | 21'형 보강 |
| 6 | 19하 | 교량받침 | 발침콘크리트 균열 | 0.1 | 0.3 | | 0.60 | m | 2 | |
| 9 | 23하 | 교각 | 망상균열 | | 10.0 | 1.5 | 15.00 | m <sup>2</sup> | 1 | |
