상주영천고속도로 시설물 안전·하자점검 및 성능평가 용역  
(2023년 하반기 정밀안전점검)

# 외 관 조 사 망 도

신녕교

2023.12

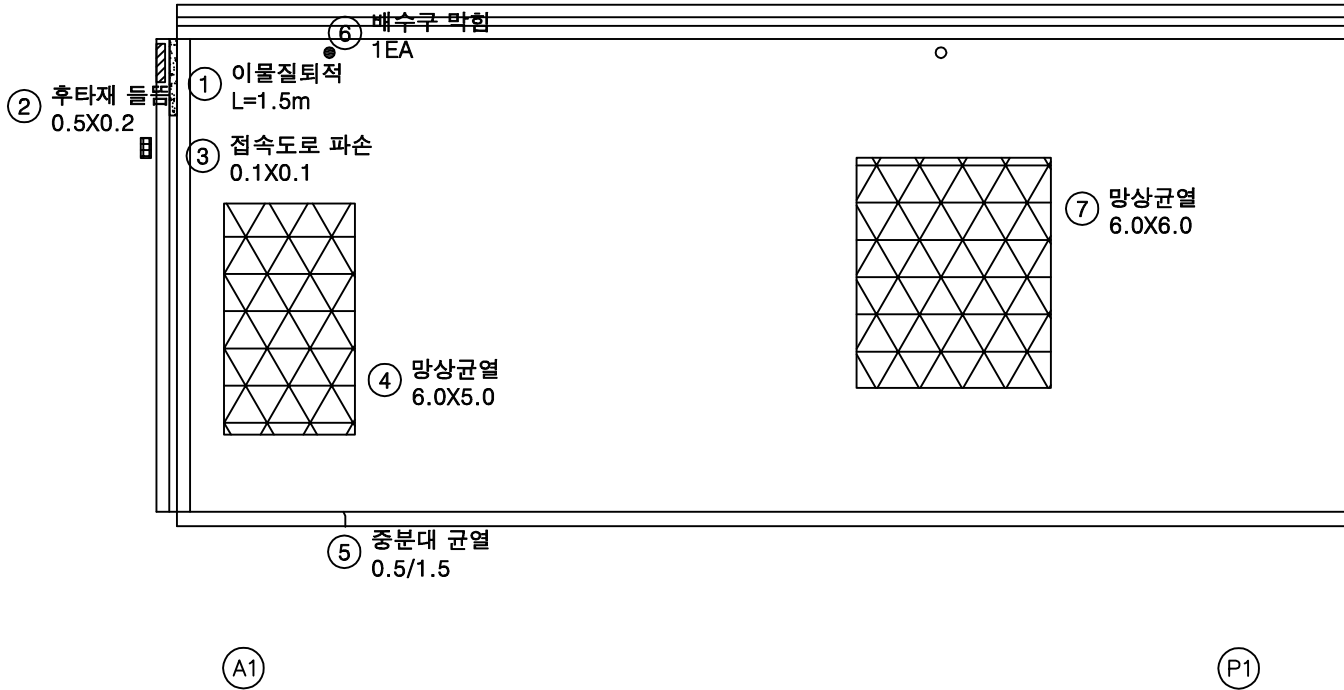
| 번호 | 구분 | 부재 | 손상내용 | 손상현황 | | | | | | 비고 |
|---|---|---|---|---|---|---|---|---|---|---|
| 1 | 19하 | 신축이음 | 이물질퇴적 | | 1.5 | | 1.50 | m | 1 | |
| 2 | 19하 | 신축이음 | 후타재 들뜸 | | 0.5 | 0.2 | 0.10 | m² | 1 | |
| 3 | 19하 | 교면포장 | 접속도로 파손 | | 0.1 | 0.1 | 0.01 | m² | 1 | |
| 4 | 19하 | 교면포장 | 망상균열 | | 6.0 | 5.0 | 30.00 | m² | 1 | |
| 5 | 19하 | 중분대 | 중분대 균열 | 0.5 | 1.5 | | 1.50 | m | 1 | |
| 6 | 23하 | 배수시설 | 배수구 막힘 | | | | 1.00 | EA | 1 | |
| 7 | 23하 | 교면포장 | 망상균열 | | 6.0 | 6.0 | 36.00 | m² | 1 | |

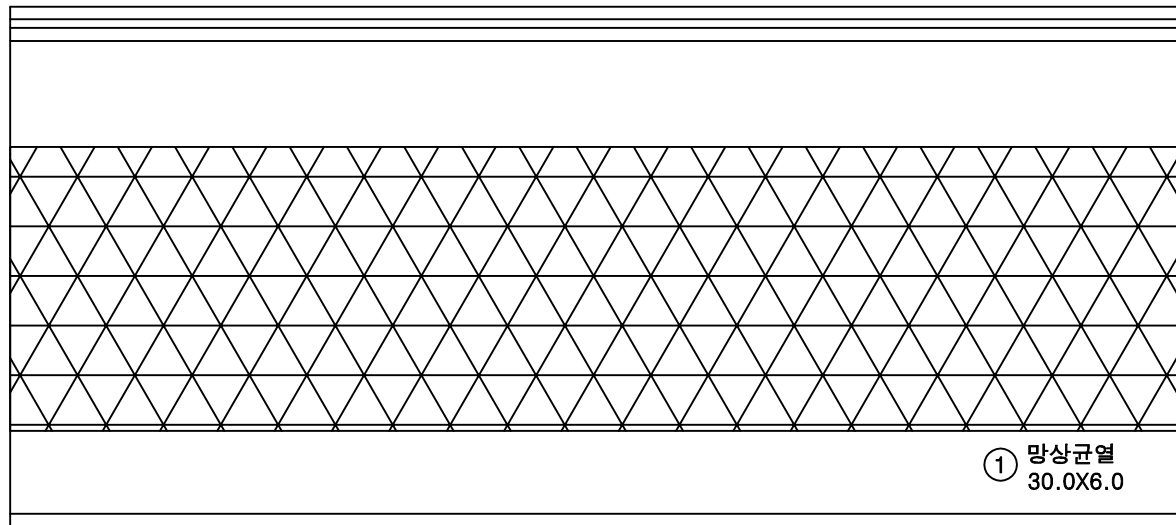
| 번호 | 구분 | 부재 | 손상내용 | 손상현황 | | | | | | 비 고 |
|---|---|---|---|---|---|---|---|---|---|---|
| 1 | 19하 | 교면포장 | 망상균열 | | 30.0 | 6.0 | 180.00 | m <sup>2</sup> | 1 | |

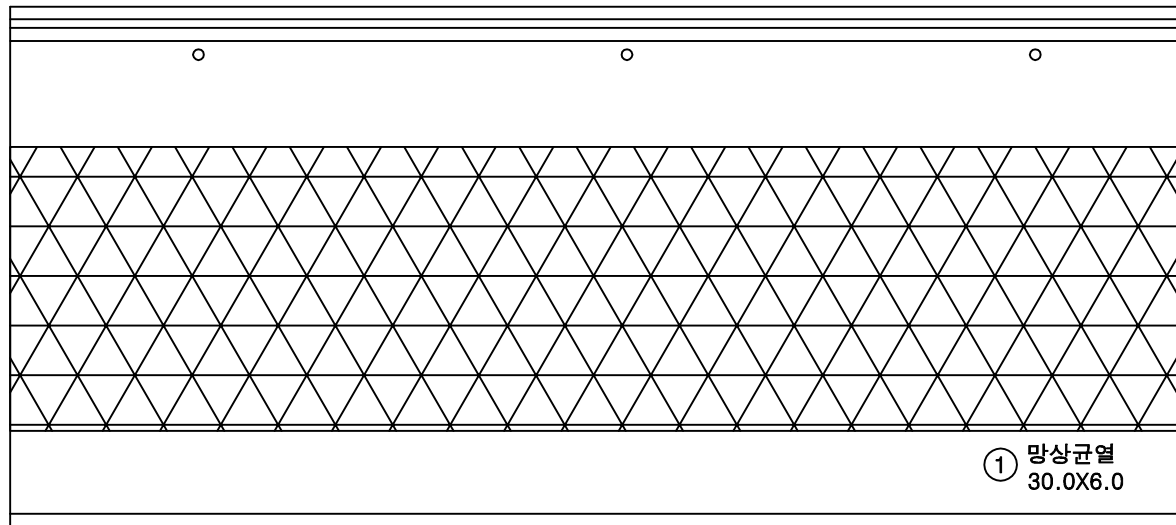
| 번호 | 구분 | 부재 | 손상내용 | 손상현황 | | | | | | 비 고 |
|---|---|---|---|---|---|---|---|---|---|---|
| 1 | 19하 | 교면포장 | 망상균열 | | 30.0 | 6.0 | 180.00 | m <sup>2</sup> | 1 | |

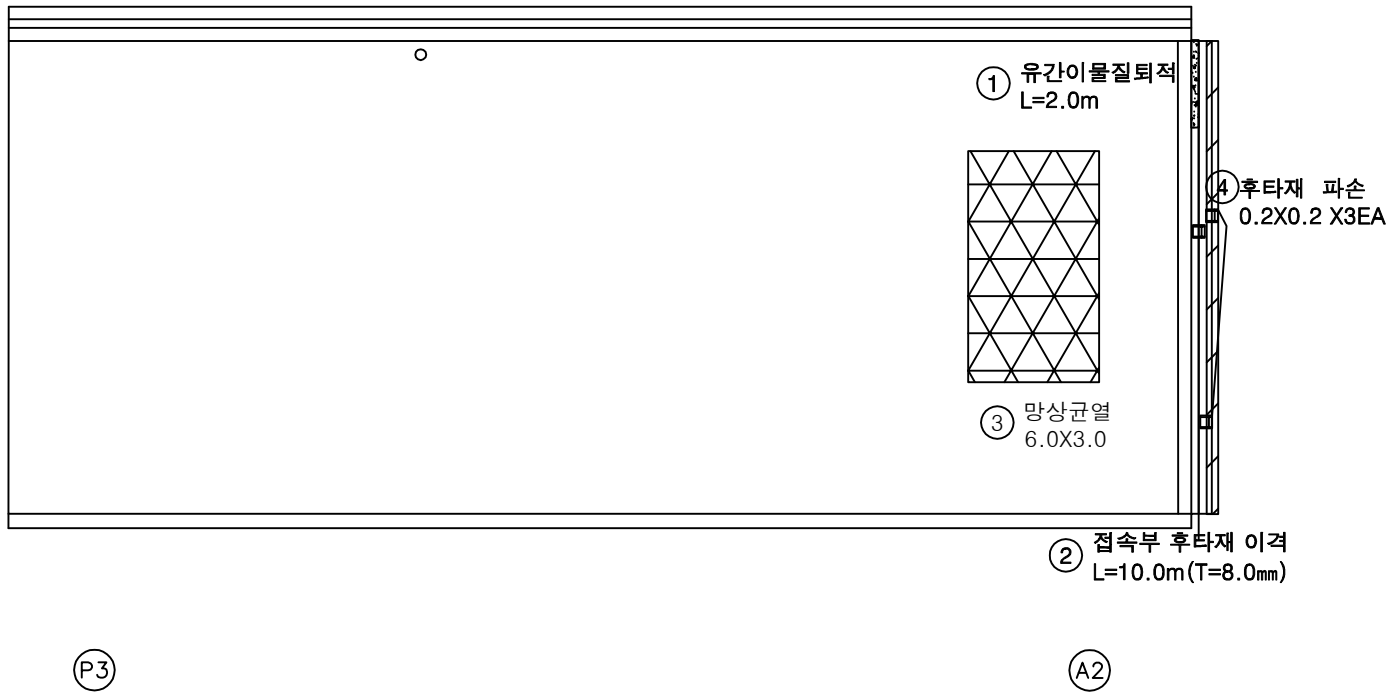
| 번호 | 구분 | 부재 | 손상내용 | 손상현황 | | | | | | 비고 |
|---|---|---|---|---|---|---|---|---|---|---|
| 1 | 19하 | 신축이음 | 이물질퇴적 | | 2.0 | | 2.00 | m | 1 | |
| 2 | 19하 | 교면포장 | 접속부 후타재 이격 | | 10.0 | | 10.00 | m | 1 | (T=8.0mm) |
| 3 | 19하 | 교면포장 | 망상균열 | | 6.0 | 3.0 | 18.00 | m <sup>2</sup> | 1 | |
| 4 | 23상 | 신축이음 | 후타재 파손 | | 0.2 | 0.2 | 0.12 | m <sup>2</sup> | 3 | |

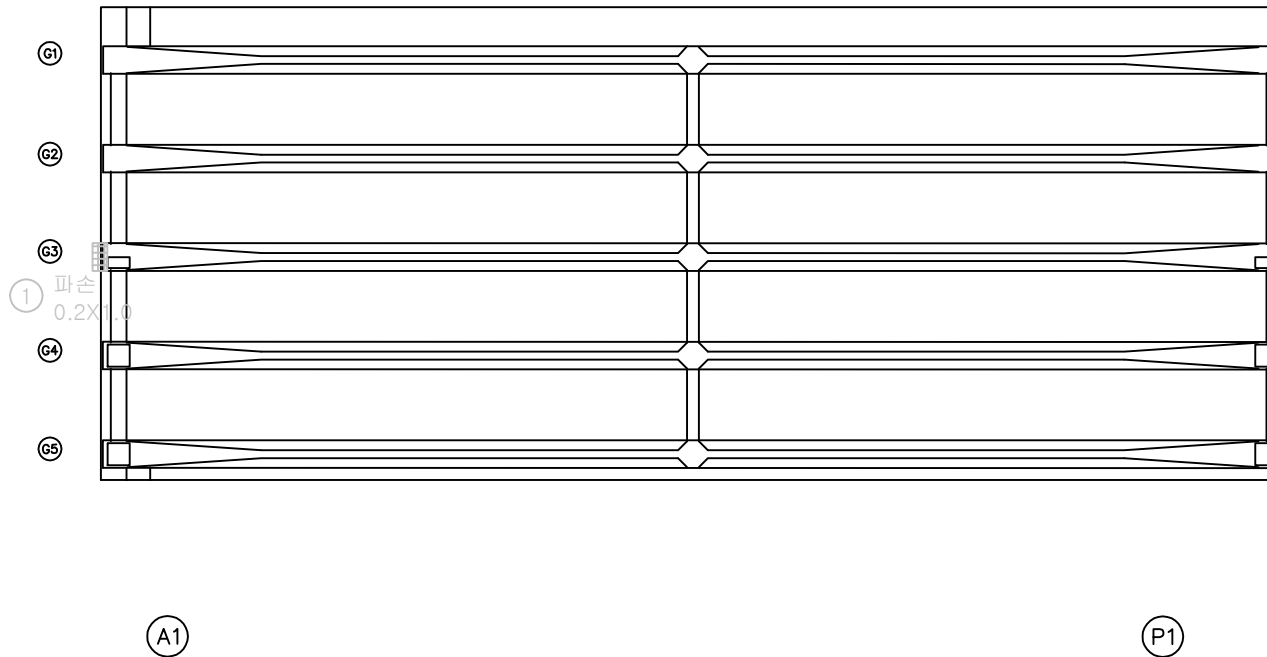
| 번호 | 구분 | 부재 | 손상내용 | 손상현황 | | | | | | 비 고 |
|---|---|---|---|---|---|---|---|---|---|---|
| 1 | 1901 | 바닥판 | 파손 | | 0.2 | 1.0 | 0.20 | m <sup>2</sup> | 1 | 21호영천 |

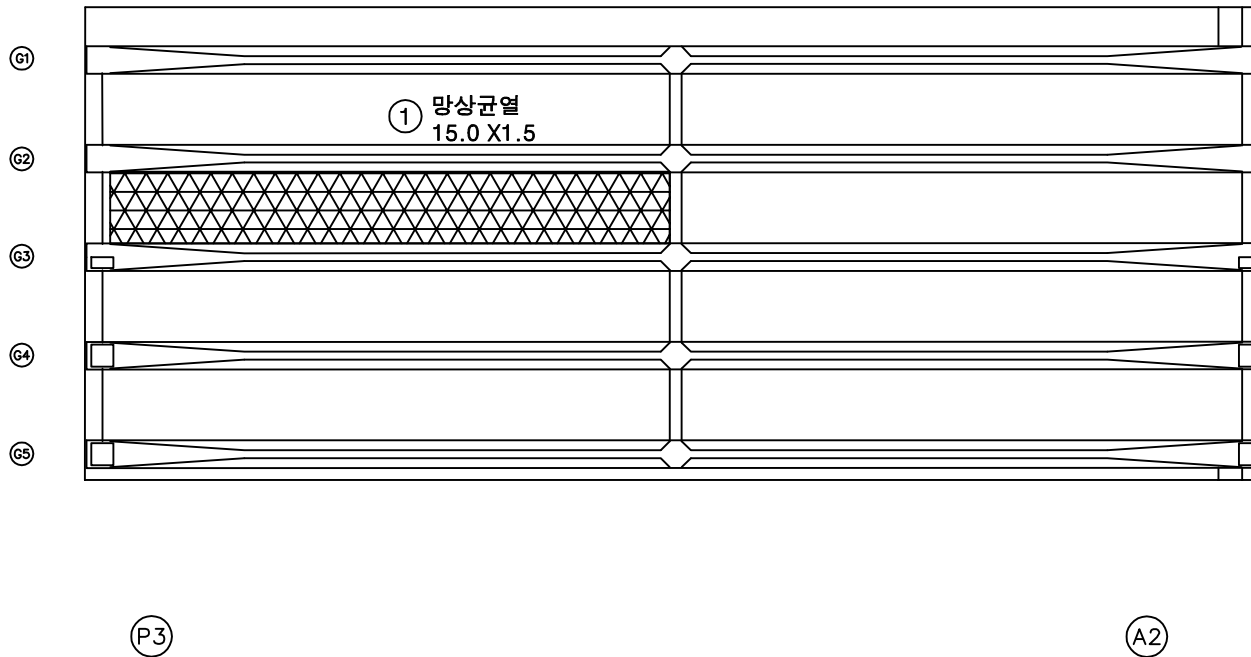
| 번호 | 구분 | 부재 | 손상내용 | 손상현황 | | | | | | 비고 |
|---|---|---|---|---|---|---|---|---|---|---|
| 1 | 21하 | 바닥판 | 망상균열 | | 15.0 | 1.5 | 22.50 | m <sup>2</sup> | 1 | |

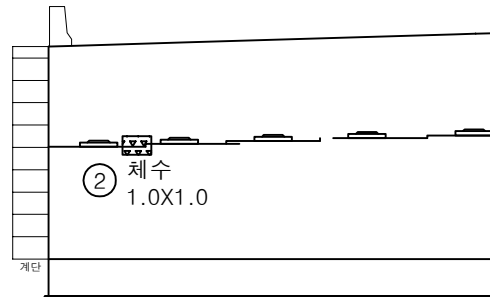
| 번호 | 구분 | 부재 | 손상내용 | 손상현황 | | | | | | 비고 |
|---|---|---|---|---|---|---|---|---|---|---|
| 1 | 23하 | 교량발침 | plate 부식 | | | | 5.00 | EA | 5 | |

① plate 부식  
5EA

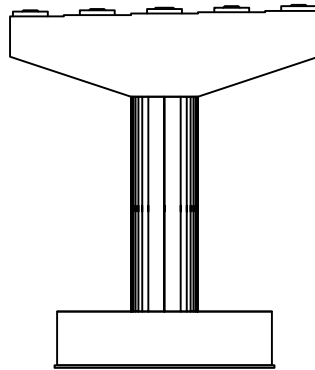
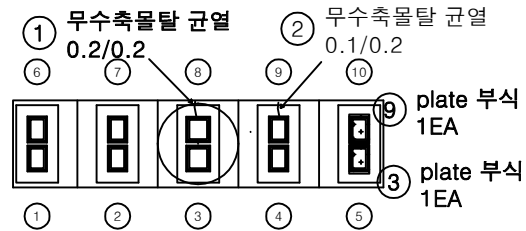
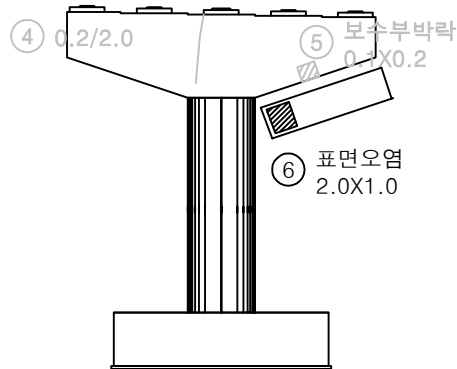
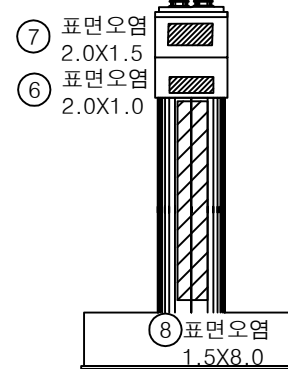
| 번호 | 구분 | 부재 | 손상내용 | 손상현황 | | | | | | 비고 |
|---|---|---|---|---|---|---|---|---|---|---|
| 1 | 19하 | 교량받침 | 무수축물탈 균열 | 0.2 | 0.2 | | 0.20 | m | 1 | |
| 2 | 19하 | 교량받침 | 무수축물탈 균열 | 0.1 | 0.2 | | 0.20 | m | 1 | |
| 3 | 19하 | 교량받침 | plate 부식 | | | | 1.00 | EA | 1 | |
| 4 | 19하 | 교각 | 균열(0.3mm[1만]) | 0.2 | 2.0 | | 2.00 | m | 1 | 21'상 보수 |
| 9 | 23하 | 교량받침 | plate 부식 | | | | 1.00 | EA | 1 | |

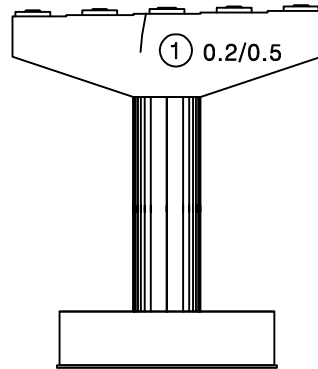
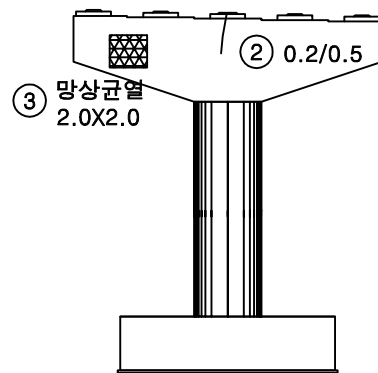
| 번호 | 구분 | 부재 | 손상내용 | 손상현황 | | | | | | 비고 |
|---|---|---|---|---|---|---|---|---|---|---|
| 1 | 19하 | 교각 | 균열(0.3mm미만) | 0.2 | 0.5 | | 0.50 | m | 1 | |
| 2 | 21하 | 교각 | 균열(0.3mm미만) | 0.2 | 0.5 | | 0.50 | m | 1 | |
| 3 | 23하 | 교각 | 망상균열 | | 2.0 | 2.0 | 4.00 | m <sup>2</sup> | 1 | |

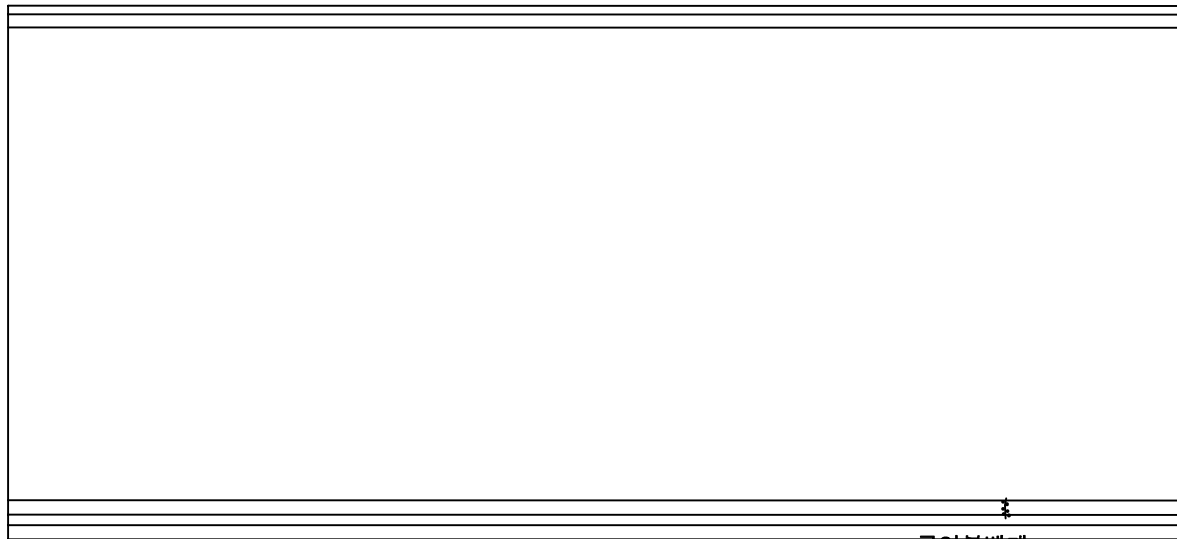
① 균열부백태  
0.1X1.0

| 번호 | 구분 | 부재 | 손상내용 | 손상현황 | | | | | | 비 고 |
|---|---|---|---|---|---|---|---|---|---|---|
| 1 | 19하 | 방호벽 | 균열부백태 | | 0.1 | 1.0 | 0.10 | m <sup>2</sup> | 1 | |

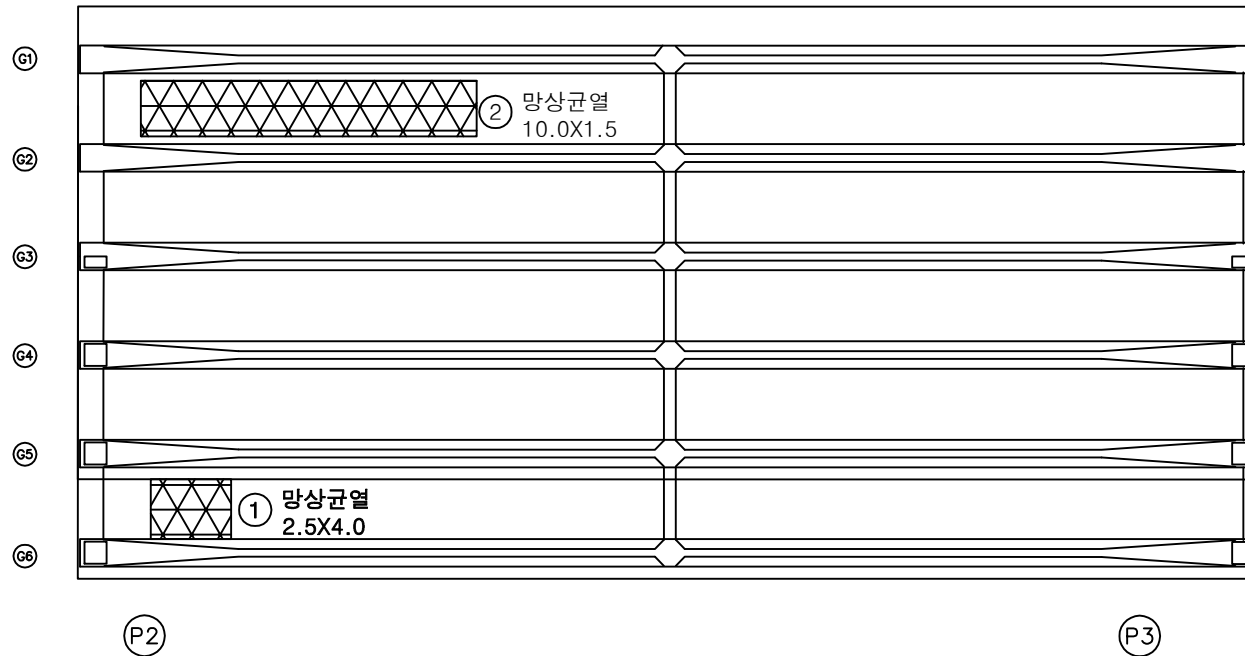
| 번호 | 구분 | 부재 | 손상내용 | 손상현황 | | | | | | 비고 |
|---|---|---|---|---|---|---|---|---|---|---|
| 1 | 19하 | 바닥판 | 망상균열 | | 2.5 | 4.0 | 10.00 | m <sup>2</sup> | 1 | |
| 2 | 23하 | 바닥판 | 망상균열 | | 10.0 | 1.5 | 15.00 | m <sup>2</sup> | 1 | |

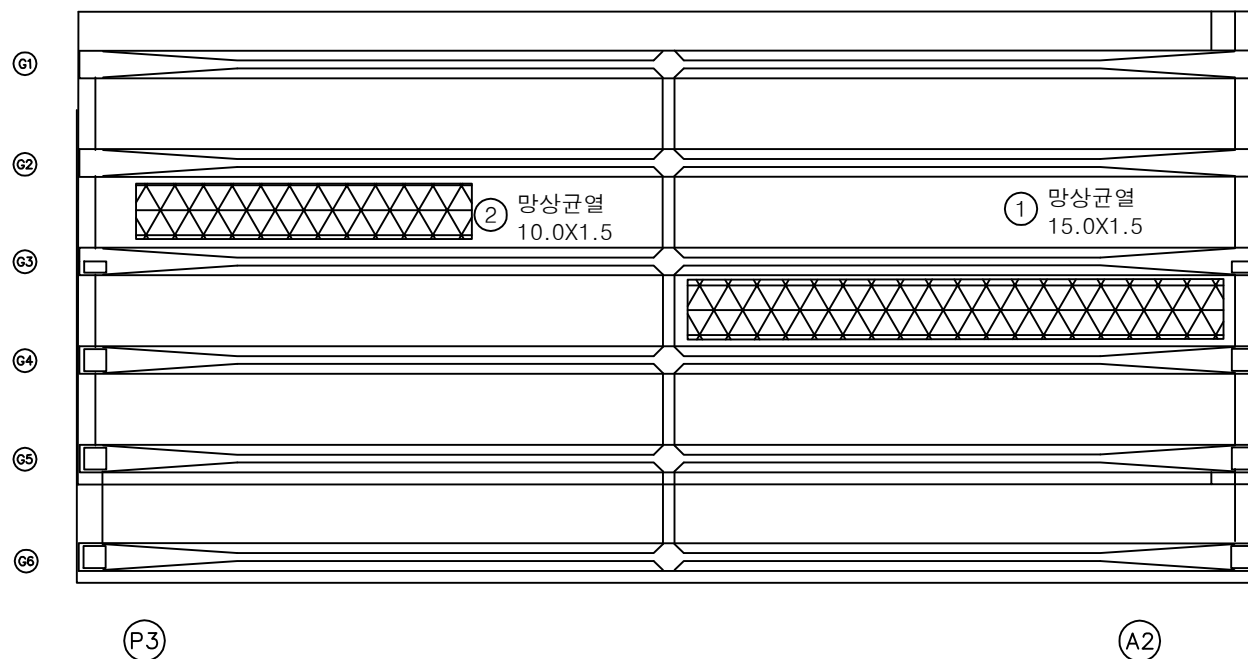
| 번호 | 구분 | 부재 | 손상내용 | 손상현황 | | | | | | 비 고 |
|---|---|---|---|---|---|---|---|---|---|---|
| 1 | 21하 | 바닥판 | 망상균열 | | 15.0 | 1.5 | 22.50 | m <sup>2</sup> | 1 | |
| 2 | 23하 | 바닥판 | 망상균열 | | 10.0 | 1.5 | 15.00 | m <sup>2</sup> | 1 | |

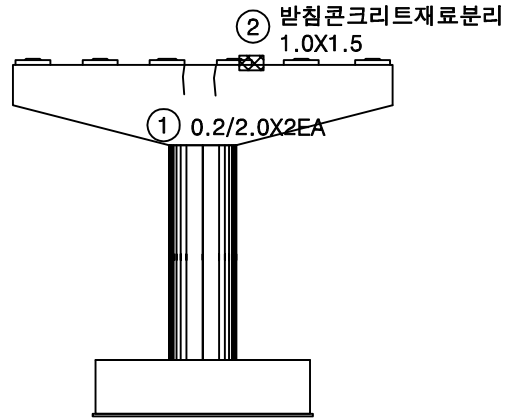
| 번호 | 구분 | 부재 | 손상내용 | 손상현황 | | | | | | 비고 |
|---|---|---|---|---|---|---|---|---|---|---|
| 1 | 19하 | 교각 | 균열(0.3mm미만) | 0.2 | 2.0 | | 4.00 | m | 2 | |
| 3 | 19하 | 교각 | 균열(0.3mm미만) | 0.2 | 2.0 | | 4.00 | m | 2 | |

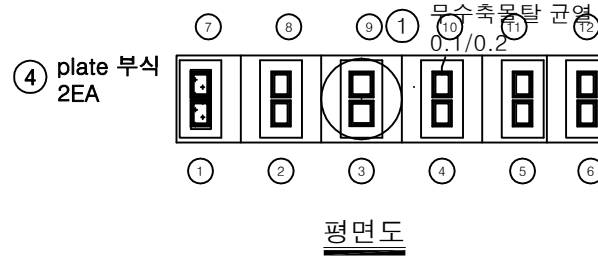
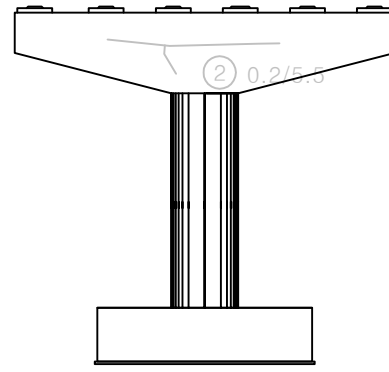
| 번호 | 구분 | 부재 | 손상내용 | 손상현황 | | | | | | 비고 |
|---|---|---|---|---|---|---|---|---|---|---|
| 1 | 19하 | 교량받침 | 무수축물탈 균열 | 0.1 | 0.2 | | 0.20 | m | 1 | |
| 2 | 19하 | 교각 | 균열(0.3mm미만) | 0.2 | 5.5 | | 5.50 | m | 1 | 21'8" 보수 |
| 4 | 23하 | 교량받침 | plate 부식 | | | | 2.00 | EA | 2 | |

④ 표면오염  
1.5X1.5

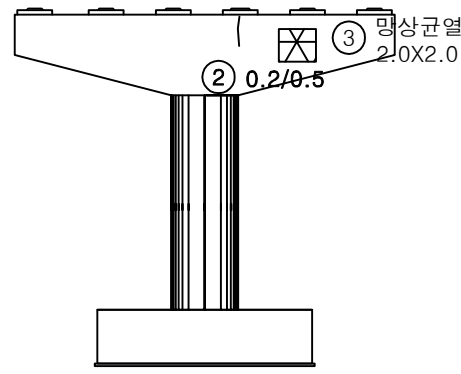
| 번호 | 구분 | 부재 | 손상내용 | 손상현황 | | | | | | 비고 |
|---|---|---|---|---|---|---|---|---|---|---|
| 1 | 19하 | 교각 | 균열(0.3mm미만) | 0.2 | 0.5 | | 0.50 | m | 1 | |
| 2 | 21하 | 교각 | 균열(0.3mm미만) | 0.2 | 0.5 | | 0.50 | m | 1 | |
| 3 | 23하 | 교각 | 망상균열 | | 2.0 | 2.0 | 4.00 | m <sup>2</sup> | | |
