상주영천고속도로 시설물 안전·하자점검 및 성능평가 용역  
(2023년 하반기 정밀안전점검)

# 외 관 조 사 망 도

창정교

2023.12

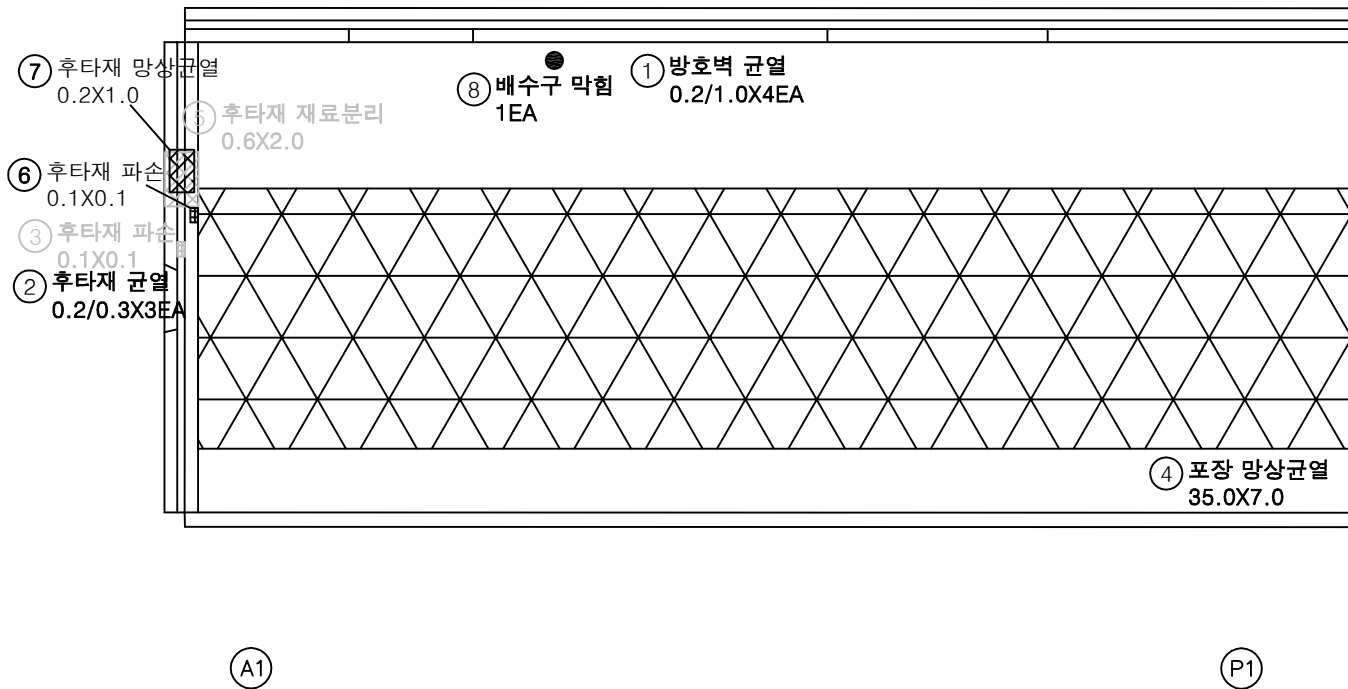
| 번호 | 구분 | 부재 | 손상내용 | 손상현황 | | | | | 비고 |
|---|---|---|---|---|---|---|---|---|---|
| 1 | 19하 | 방호벽 | 방호벽 균열 | 0.2 | 1.0 | | 4.00 | m | 4 |
| 2 | 19하 | 신속이음 | 후타재 균열 | 0.2 | 0.3 | | 0.60 | m | 2 |
| 3 | 19하 | 신속이음 | 후타재 파손 | | 0.1 | 0.01 | 0.01 | m <sup>2</sup> | 1 |
| 4 | 19하 | 교면포장 | 포장 망상균열 | | 35.0 | 7.0 | 245.00 | m <sup>2</sup> | 1 |
| 5 | 19하 | 신속이음 | 후타재 재료분리 | | 0.6 | 2.0 | 1.20 | m <sup>2</sup> | 1 |
| 6 | 23하 | 신속이음 | 후타재 파손 | | 0.1 | 0.1 | 0.01 | m <sup>2</sup> | 1 |
| 7 | 23하 | 신속이음 | 후타재 망상균열 | | 0.2 | 1.0 | 0.20 | m <sup>2</sup> | 1 |
| 8 | 23하 | 배수시설 | 배수구 막힘 | | | | 1.00 | EA | 1 |

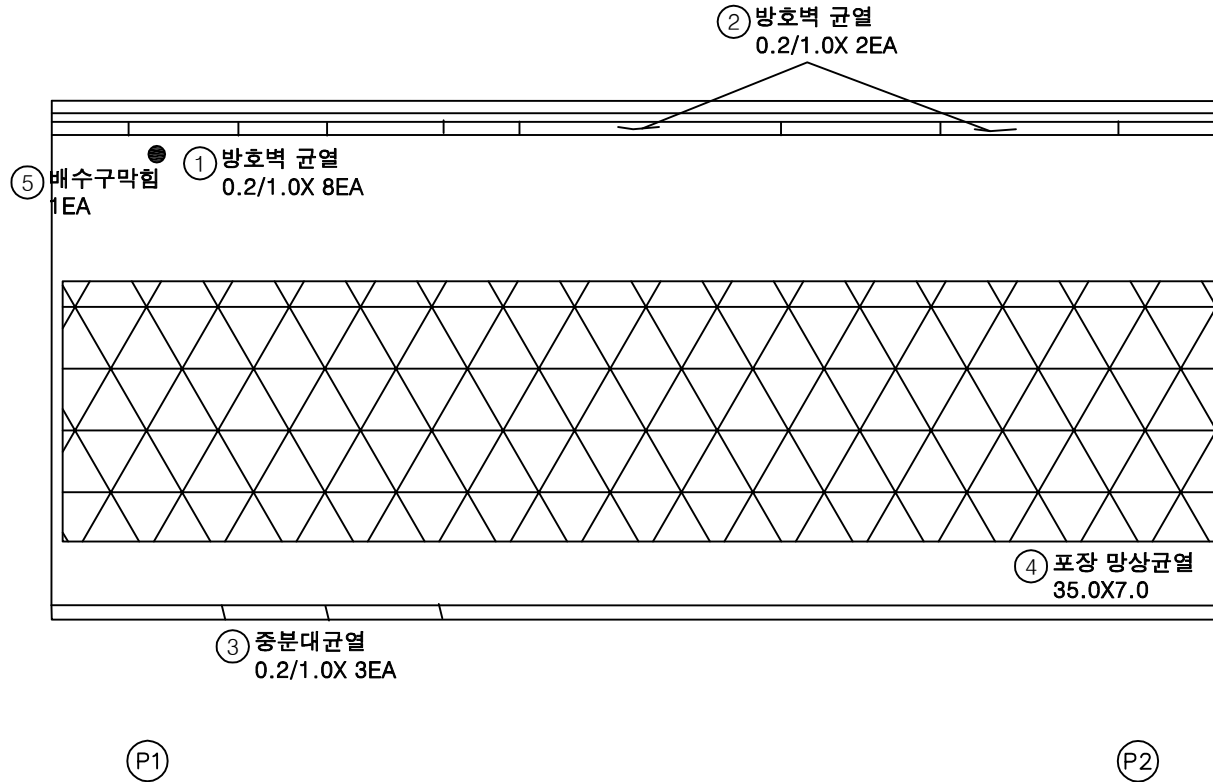
| 번호 | 구분 | 부재 | 손상내용 | 손상현황 | | | | | 비고 |
|---|---|---|---|---|---|---|---|---|---|
| 1 | 19하 | 방호벽 | 방호벽 균열 | 0.2 | 1.0 | | 8.00 | m | 8 |
| 2 | 19하 | 방호벽 | 방호벽 균열 | 0.2 | 1.0 | | 2.00 | m | 2 |
| 3 | 19하 | 중분대 | 중분대 균열 | 0.2 | 1.0 | | 3.00 | m | 3 |
| 4 | 19하 | 교면포장 | 포장 망상균열 | | 35.0 | 7.0 | 245.00 | m <sup>2</sup> | 1 |
| 5 | 19하 | 배수시설 | 배수구 막힘 | | | | 1.00 | EA | 1 |

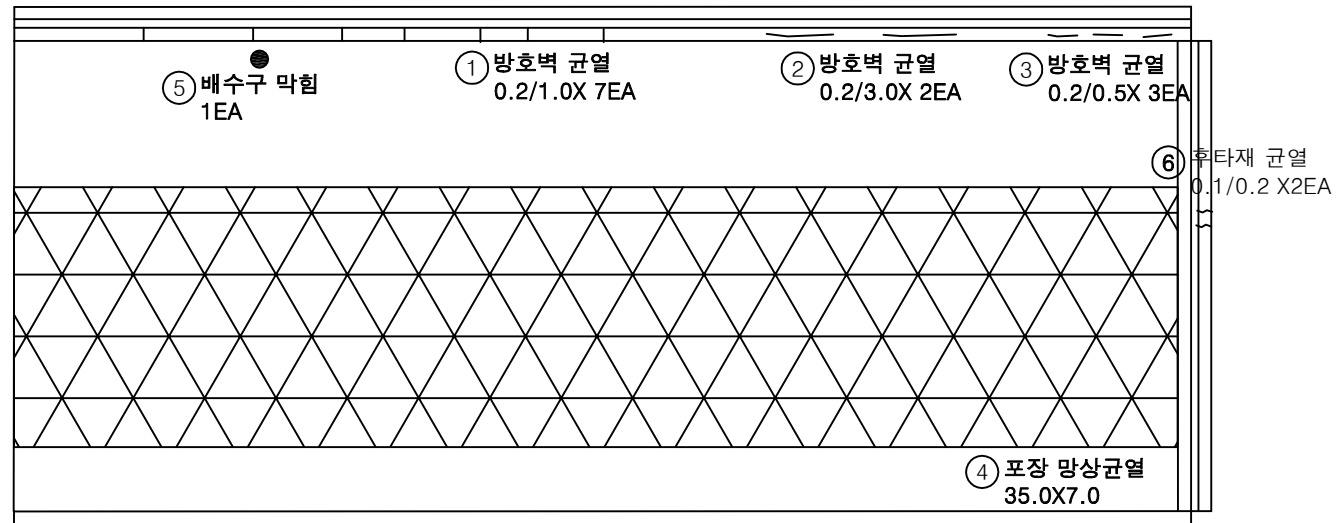
| 번호 | 구분 | 부재 | 손상내용 | 손상현황 | | | | | 비고 |
|---|---|---|---|---|---|---|---|---|---|
| 1 | 19하 | 방호벽 | 방호벽 균열 | 0.2 | 1.0 | | 7.00 | m | 7 |
| 2 | 19하 | 방호벽 | 방호벽 균열 | 0.2 | 3.0 | | 6.00 | m | 2 |
| 3 | 19하 | 중분대 | 중분대 균열 | 0.2 | 0.5 | | 1.50 | m | 3 |
| 4 | 19하 | 교면포장 | 포장 망상균열 | | 35.0 | 7.0 | 245.00 | m <sup>2</sup> | 1 |
| 5 | 19하 | 배수시설 | 배수구 막힘 | | | | 1.00 | EA | 1 |
| 6 | 23하 | 신속이음 | 후타재 균열 | 0.1 | 0.2 | | 0.40 | m | 2 |

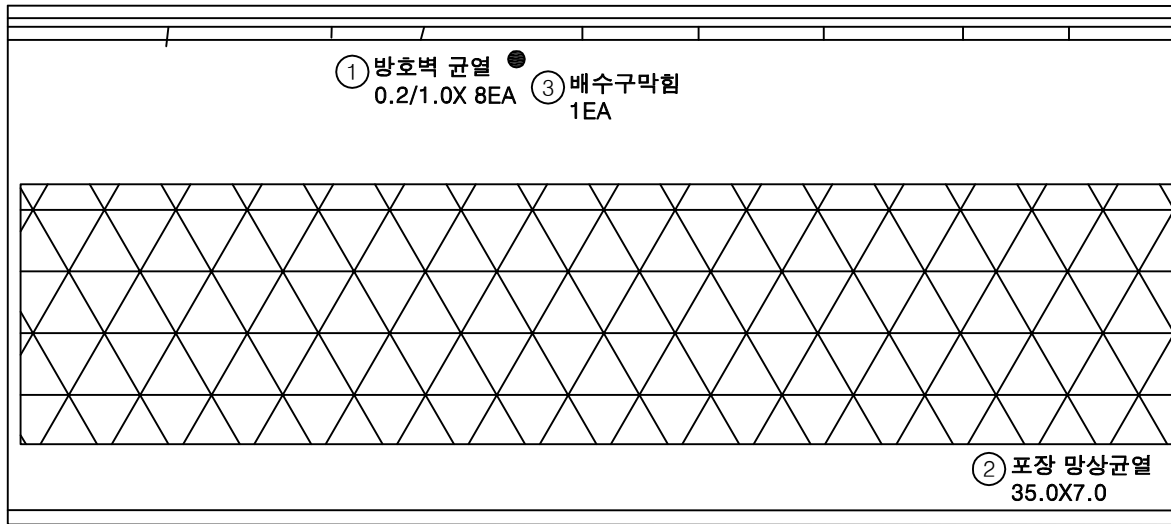
| 번호 | 구분 | 부재 | 손상내용 | 손상현황 | | | | | 비고 |
|---|---|---|---|---|---|---|---|---|---|
| 1 | 19하 | 방호벽 | 방호벽 균열 | 0.2 | 1.0 | | 8.00 | m | 8 |
| 2 | 19하 | 교면포장 | 포장 망상균열 | | 35.0 | 7.0 | 245.00 | m <sup>2</sup> | 1 |
| 3 | 19하 | 배수시설 | 배수구 막힘 | | | | 1.00 | EA | 1 |

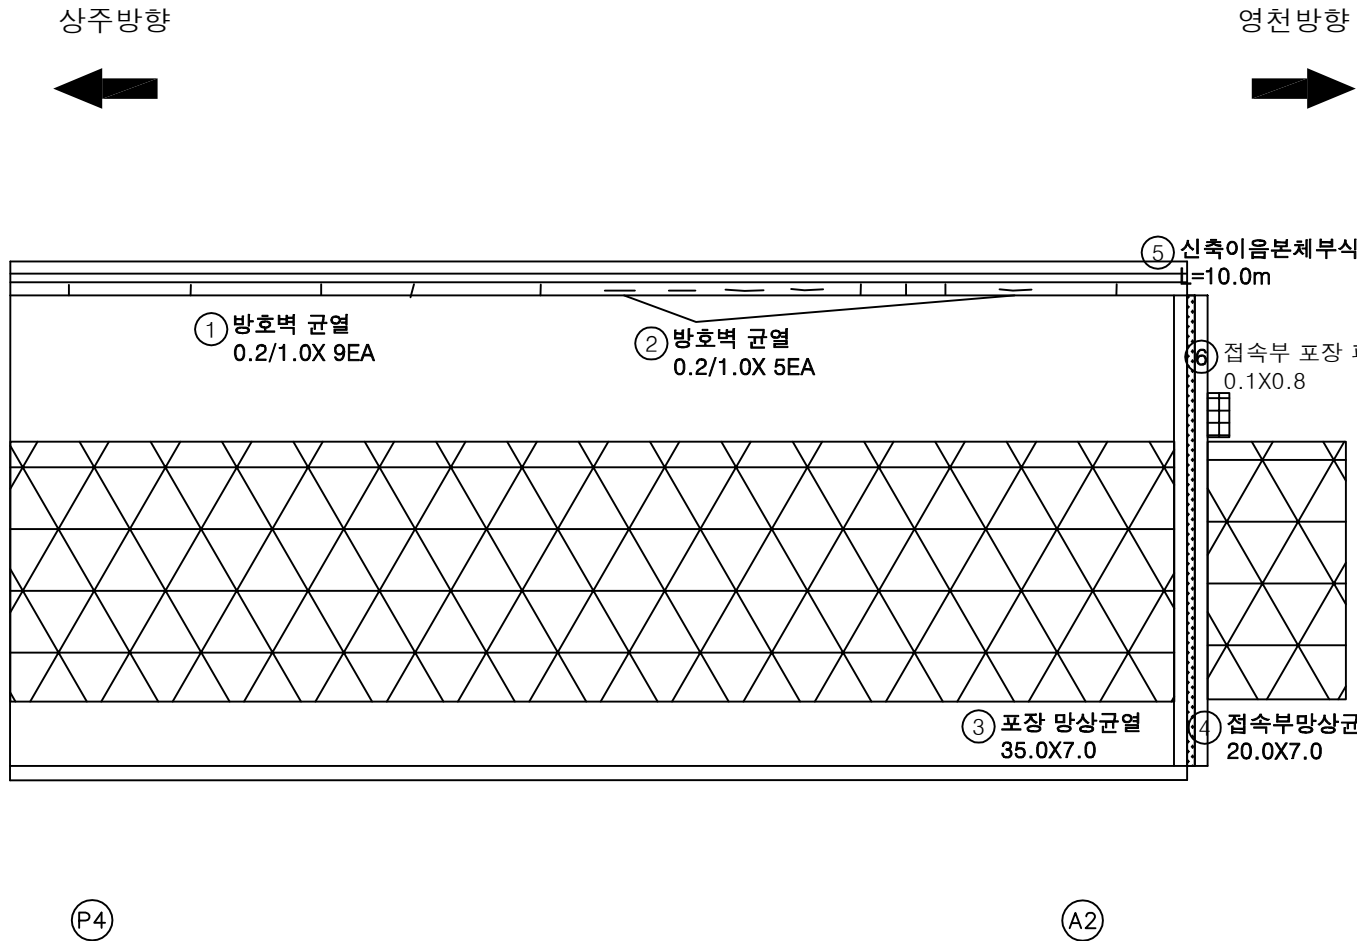
| 번호 | 구분 | 부재 | 손상내용 | 손상현황 | | | | | 비고 |
|---|---|---|---|---|---|---|---|---|---|
| 1 | 19하 | 방호벽 | 방호벽 균열 | 0.2 | 1.0 | | 9.00 | m | 9 |
| 2 | 19하 | 방호벽 | 방호벽 균열 | 0.2 | 1.0 | | 5.00 | m | 5 |
| 3 | 19하 | 교면포장 | 포장 망상균열 | | 35.0 | 7.0 | 245.00 | m <sup>2</sup> | 1 |
| 4 | 19하 | 교면포장 | 접속부 망상균열 | | 20.0 | 7.0 | 140.00 | m <sup>2</sup> | 1 |
| 5 | 19하 | 신축이음 | 본체부식 | | 10.0 | | 10.00 | m | 1 |

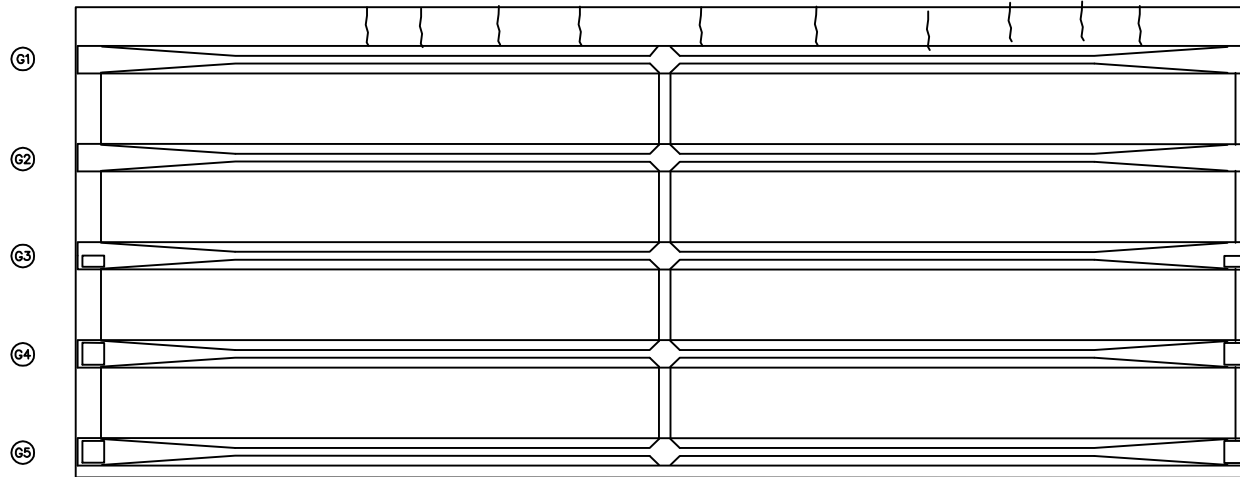
① 0.2/1.0 X10EA

| 번호 | 구분 | 부재 | 손상내용 | 손상현황 | | | | | 비고 |
|---|---|---|---|---|---|---|---|---|---|
| 1 | 23하 | 바닥판 | 균열(0.3mm미만) | 0.2 | 1.0 | | 10.00 | m | 10 |

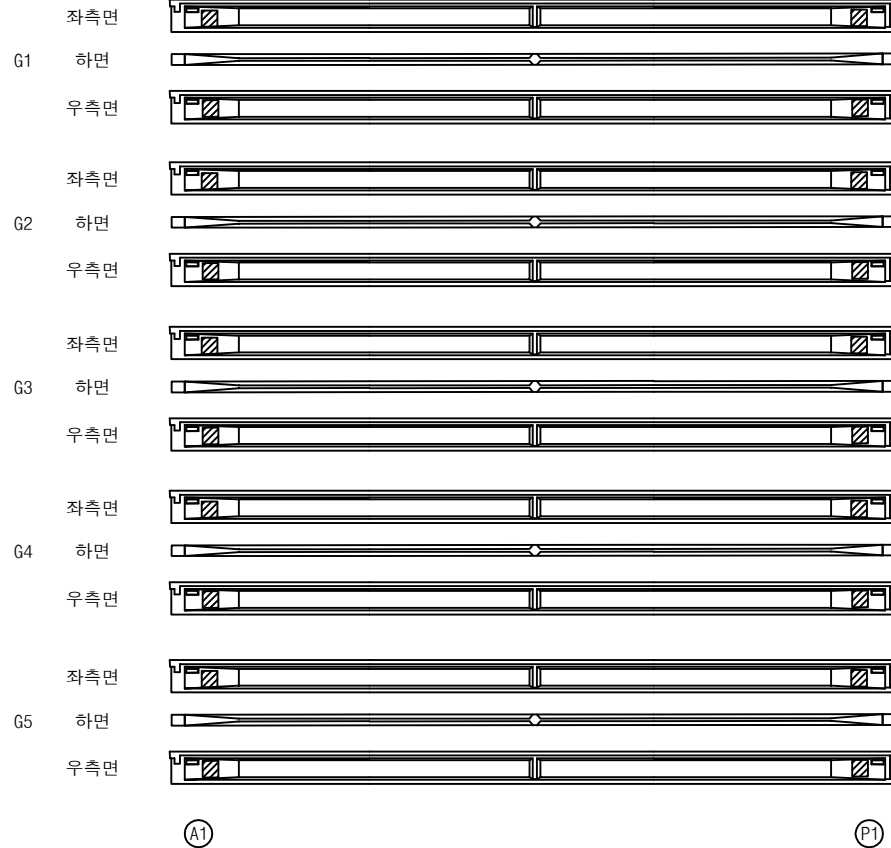
① 인양홀 박락  
0.2X0.2X10EA② 인양홀 박락  
0.2X0.2X10EA

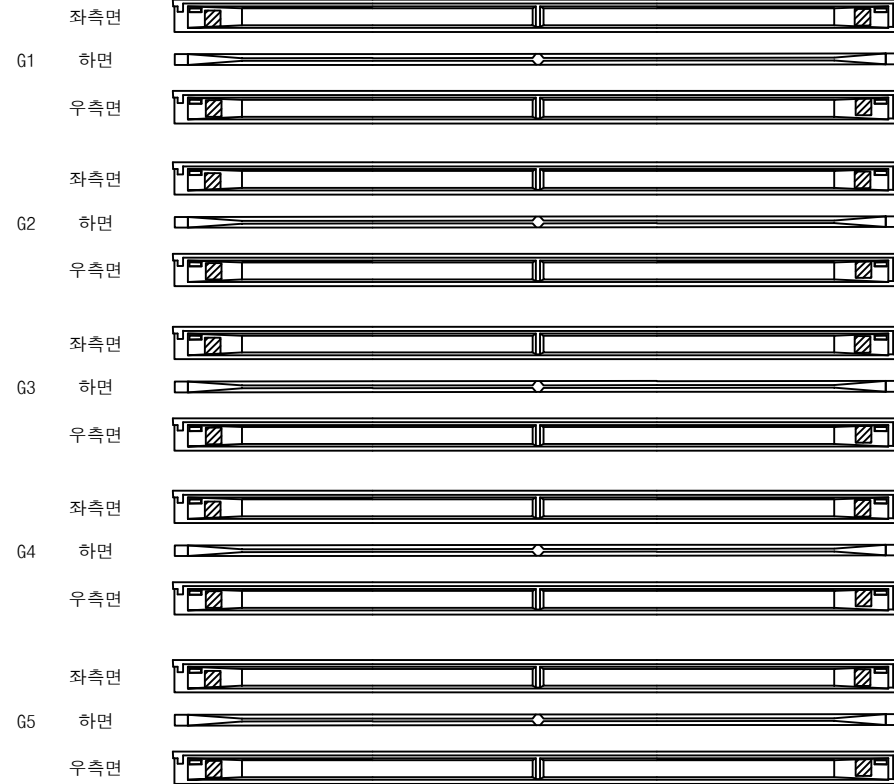
① 인양홀 박락  
0.2X0.2X10EA② 인양홀 박락  
0.2X0.2X10EA

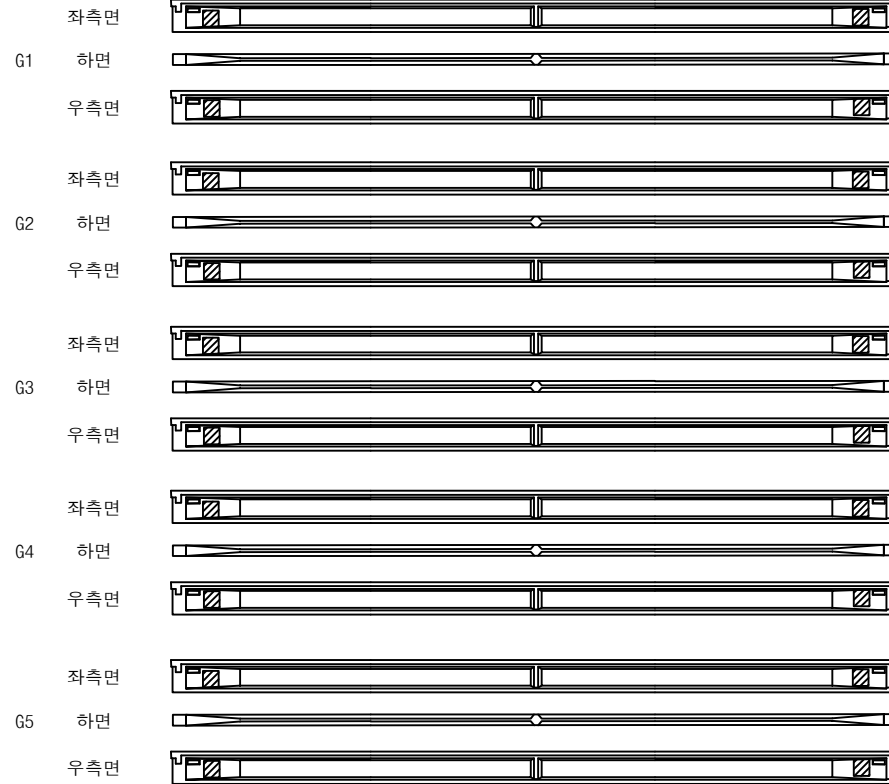
① 인양홀 박락  
0.2X0.2X10EA② 인양홀 박락  
0.2X0.2X10EA

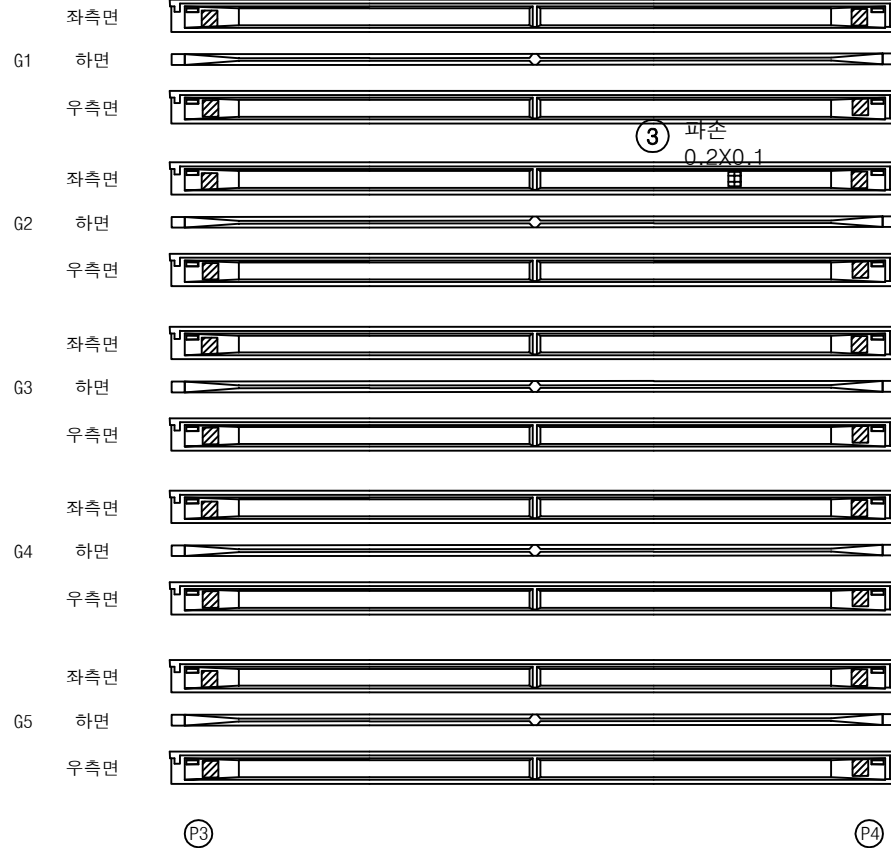
① 인양홀 박락  
0.2X0.2X10EA② 인양홀 박락  
0.2X0.2X10EA③ 파손  
0.2X0.1

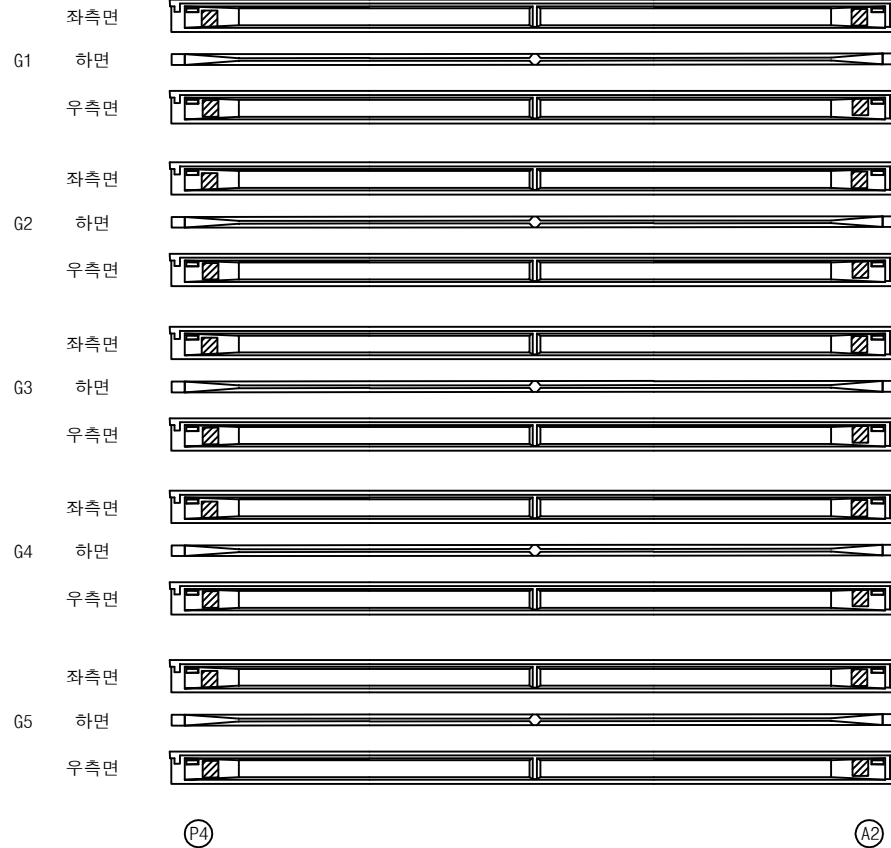
① 인양홀 박락  
0.2X0.2X10EA② 인양홀 박락  
0.2X0.2X10EA

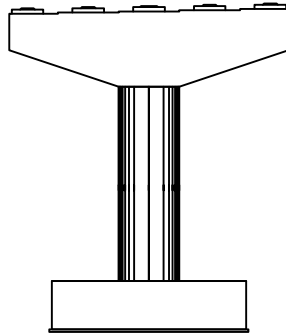
| 번호 | 구분 | 부재 | 손상내용 | 손상현황 | | | | | 비 고 |
|---|---|---|---|---|---|---|---|---|---|
| 1 | 19하 | 교량받침 | 무수축물탈 균열 | 0.1 | 0.2 | | 0.40 | m | 2 |
| 2 | 19하 | 교량받침 | 무수축물탈 균열 | 0.1 | 0.2 | | 0.20 | m | 1 |
| 4 | 19하 | 교각 | 균열(0.3mm미만) | 0.1 | 1.5 | | 1.50 | m | 1 |
| 5 | 23하 | 교각 | 균열(0.3mm미만) | 0.2 | 1.0 | | 2.00 | m | 2 |

① 무수축물탈 균열 0.1/0.2X2EA      ② 무수축물탈 균열 0.1/0.2  
⑥      ⑦      ⑧      ⑨      ⑩

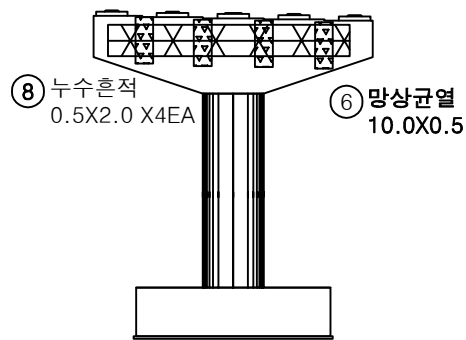
⑨ 누수흔적  
0.5X3.0

② 받침콘크리트 균열  
0.1/0.3

⑤ 무수축물탈 균열  
0.1/0.2X2EA

③ plate 부식  
4EA

⑧ 누수흔적  
0.5X2.0 X4EA

⑥ 망상균열  
10.0X0.5

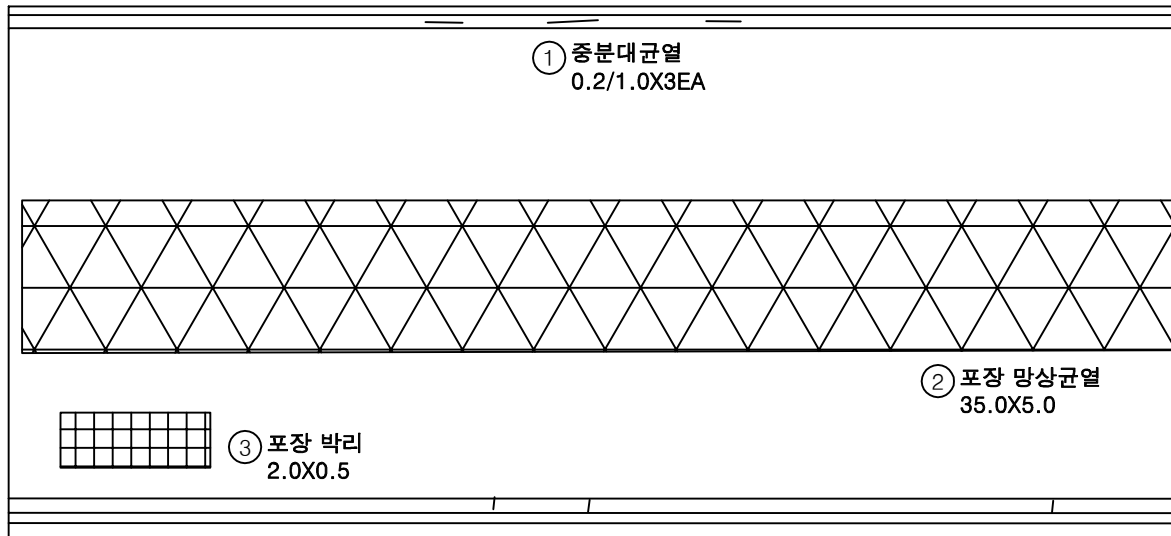
| 번호 | 구분 | 부재 | 손상내용 | 손상현황 | | | | | 비고 |
|---|---|---|---|---|---|---|---|---|---|
| 1 | 19하 | 중분대 | 중분대 균열 | 0.2 | 1.0 | | 3.00 | m | 3 |
| 2 | 19하 | 교면포장 | 포장 망상균열 | | 35.0 | 5.0 | 175.00 | m <sup>2</sup> | 1 |
| 4 | 19하 | 방호벽 | 방호벽 균열 | 0.2 | 1.0 | | 3.00 | m | 3 |

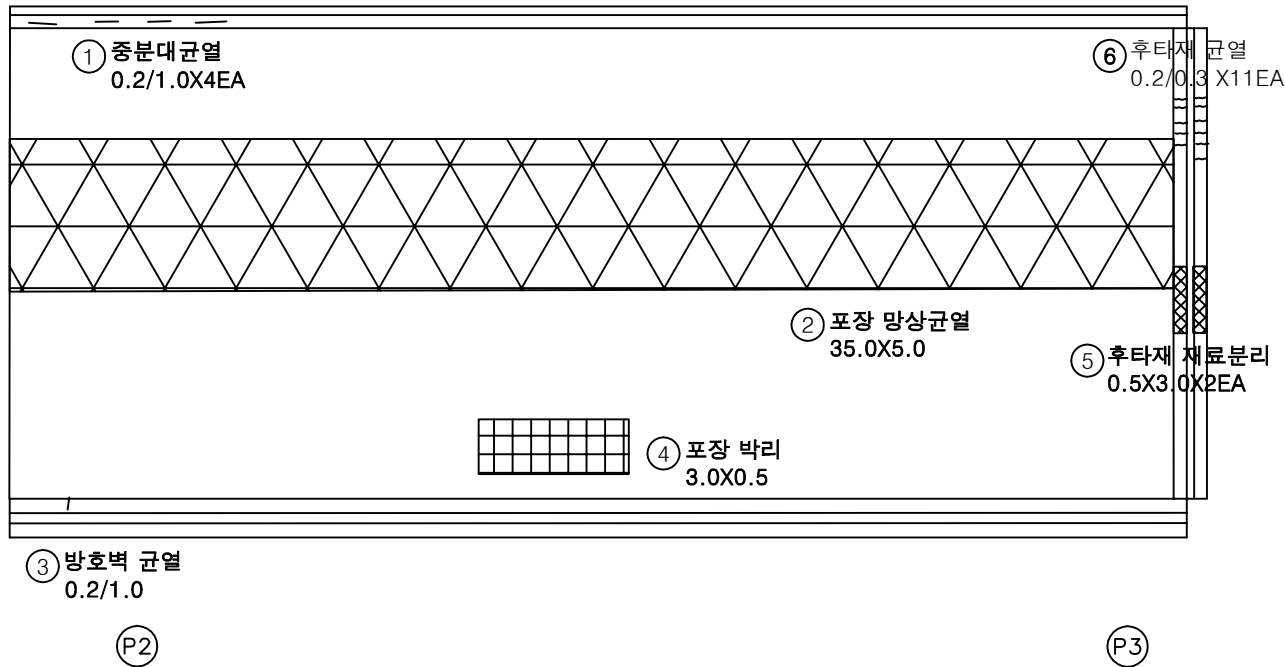
| 번호 | 구분 | 부재 | 손상내용 | 손상현황 | | | | | | 비고 |
|---|---|---|---|---|---|---|---|---|---|---|
| 1 | 19하 | 중분대 | 중분대 균열 | 0.2 | 1.0 | | 4.00 | m | 4 | |
| 2 | 19하 | 교면포장 | 포장 망상균열 | | 35.0 | 5.0 | 175.00 | m² | 1 | |
| 3 | 19하 | 방호벽 | 방호벽 균열 | 0.2 | 1.0 | | 1.00 | m | 1 | |
| 6 | 23하 | 신축이음 | 후타재 균열 | 0.2 | 0.3 | | 3.30 | m | 11 | |

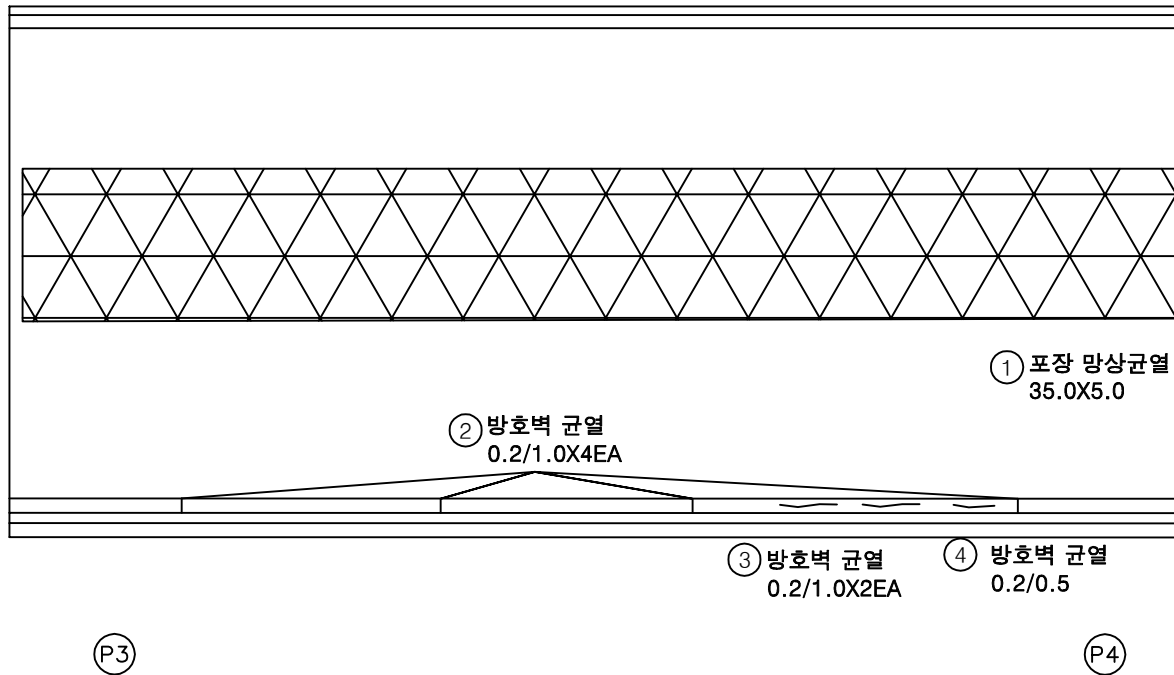
| 번호 | 구분 | 부재 | 손상내용 | 손상현황 | | | | | 비고 |
|---|---|---|---|---|---|---|---|---|---|
| 1 | 19하 | 교면포장 | 망상균열 | | 35.0 | 5.0 | 175.00 | m <sup>2</sup> | 1 |
| 2 | 19하 | 방호벽 | 방호벽 균열 | 0.2 | 1.0 | | 4.00 | m | 4 |
| 3 | 19하 | 방호벽 | 방호벽 균열 | 0.2 | 1.0 | | 2.00 | m | 2 |
| 4 | 19하 | 방호벽 | 방호벽 균열 | 0.2 | 0.5 | | 0.50 | m | 1 |

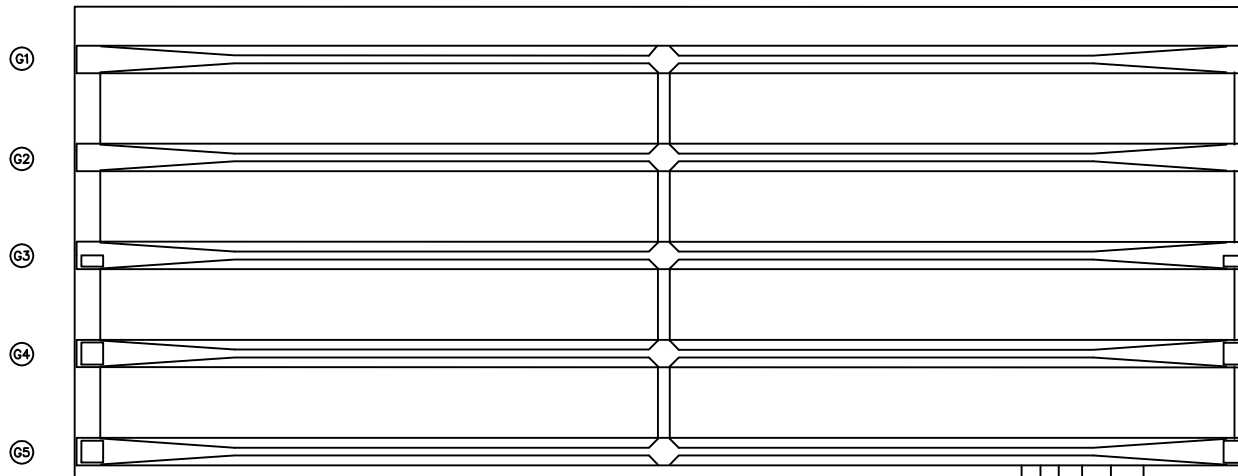
① 0.1/1.0X6EA

| 번호 | 구분 | 부재 | 손상내용 | 손상현황 | | | | | 비고 |
|---|---|---|---|---|---|---|---|---|---|
| 1 | 19하 | 바닥판 | 균열(0.3mm미만) | 0.1 | 1.0 | | 6.00 | m | 6 |

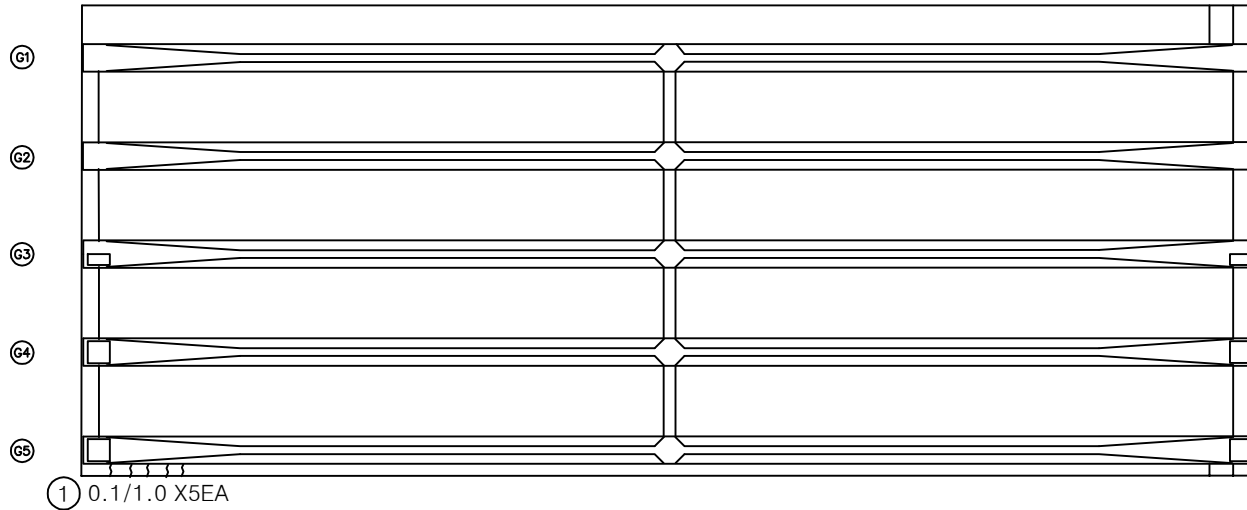
| 번호 | 구분 | 부재 | 손상내용 | 손상현황 | | | | | | 비고 |
|---|---|---|---|---|---|---|---|---|---|---|
| 1 | 23하 | 바닥판 | 균열(0.3㎜미만) | 0.1 | 1.0 | | 5.00 | m | 5 | |

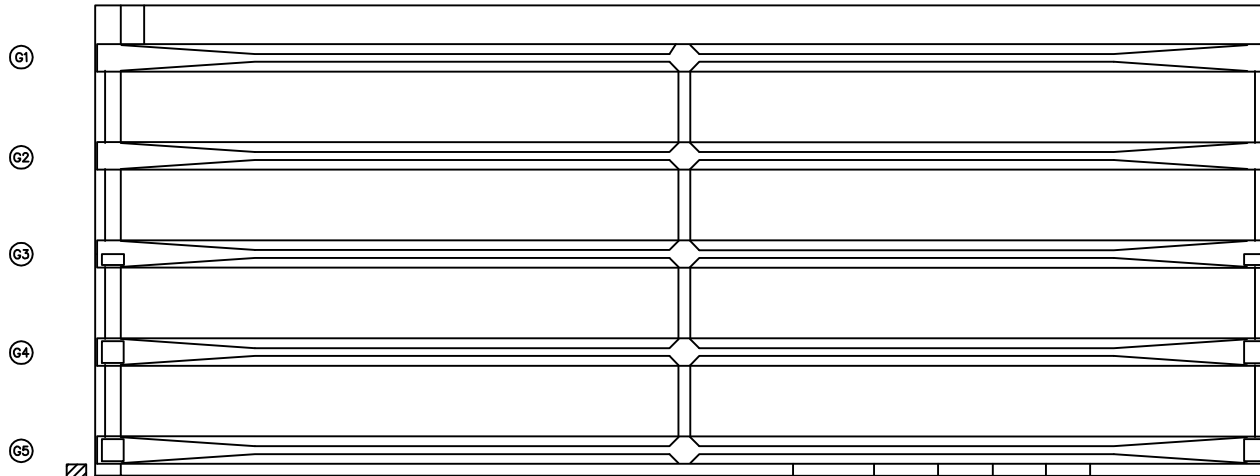
② 거푸집 미제거  
1EA

① 0.1/1.0X6EA

| 번호 | 구분 | 부재 | 손상내용 | 손상현황 | | | | | 비고 |
|---|---|---|---|---|---|---|---|---|---|
| 1 | 19하 | 바닥판 | 균열(0.3mm미만) | 0.1 | 1.0 | | 6.00 | m | 6 |

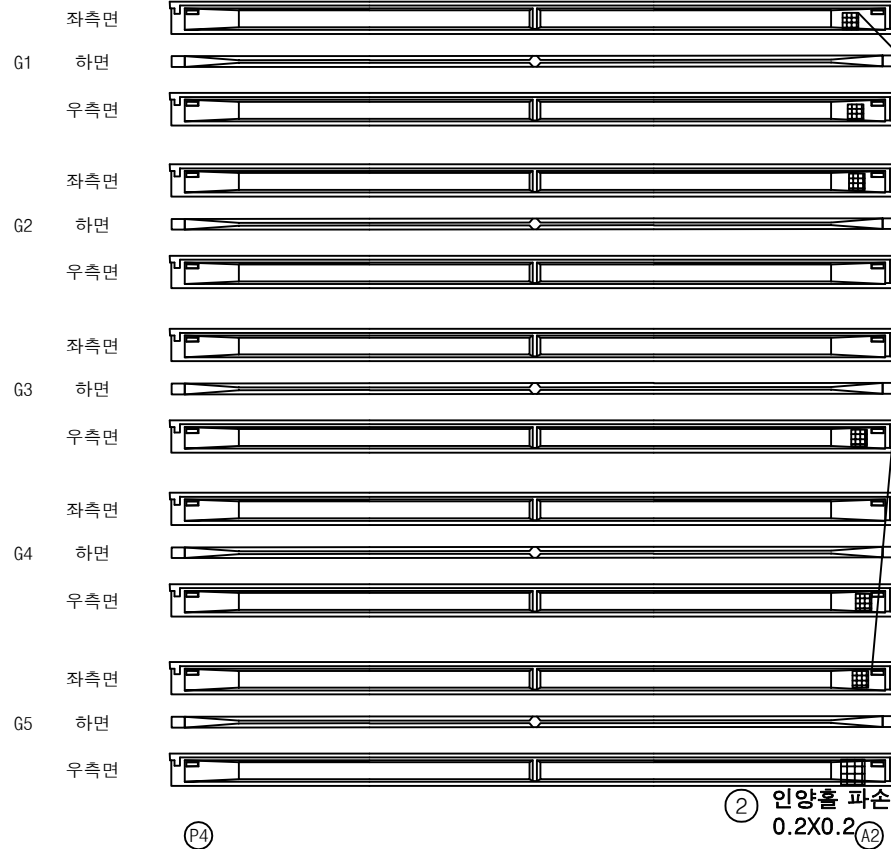
① 인양홀 파손  
0.1X0.1X6EA② 인양홀 파손  
0.2X0.2 (A2)
