상주영천고속도로 시설물 안전·하자점검 및 성능평가 용역  
(2023년 하반기 정밀안전점검)

# 외 관 조 사 망 도

중들교

2023.12

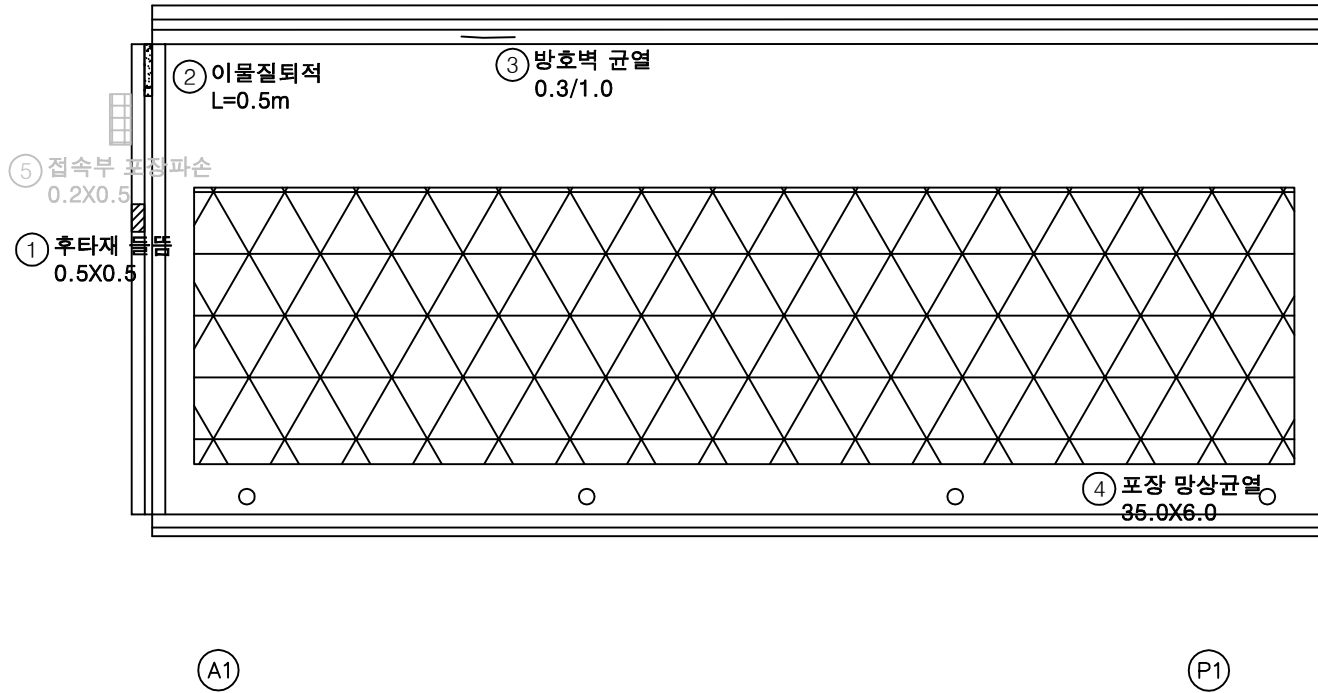
ID : 중등교 슬래브상면 S1 (상주방향)

| 번호 | 구분 | 부재 | 손상내용 | 손상현황 | | | | | | 비고 |
|---|---|---|---|---|---|---|---|---|---|---|
| 1 | 19하 | 신축이음 | 후타재 들뜸 | | 0.5 | 0.5 | 0.25 | m <sup>2</sup> | 1 | |
| 2 | 19하 | 신축이음 | 이물질퇴적 | | 0.5 | | 0.50 | m | 1 | |
| 3 | 19하 | 방호벽 | 방호벽 균열 | 0.3 | 1.0 | | 1.00 | m | 1 | |
| 4 | 19하 | 교면포장 | 포장 망상균열 | 35.0 | 6.0 | 6.0 | 210.00 | m <sup>2</sup> | 1 | |
| 5 | 19하 | 교면포장 | 접속부 포장 파손 | | 0.2 | 0.5 | 0.10 | m <sup>2</sup> | 1 | 교면포장 |

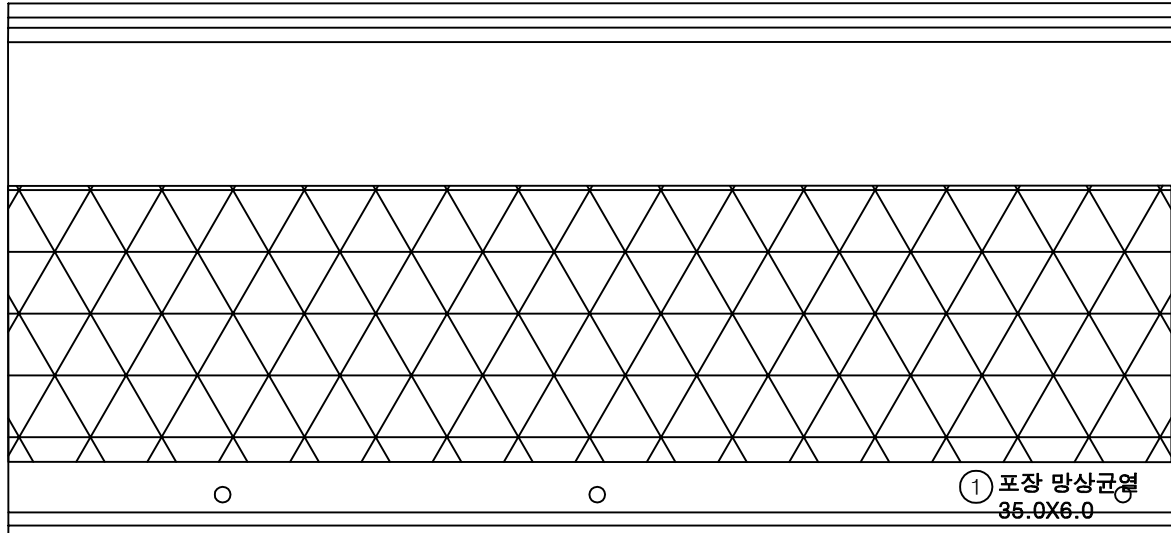
ID : 중들교 슬래브상면 S2 (상주방향)

| 번호 | 구분 | 부재 | 손상내용 | 손상현황 | | | | | | 비고 |
|---|---|---|---|---|---|---|---|---|---|---|
| 1 | 19하 | 교면포장 | 포장 망상균열 | | 35.0 | 6.0 | 210.00 | m <sup>2</sup> | 1 | |

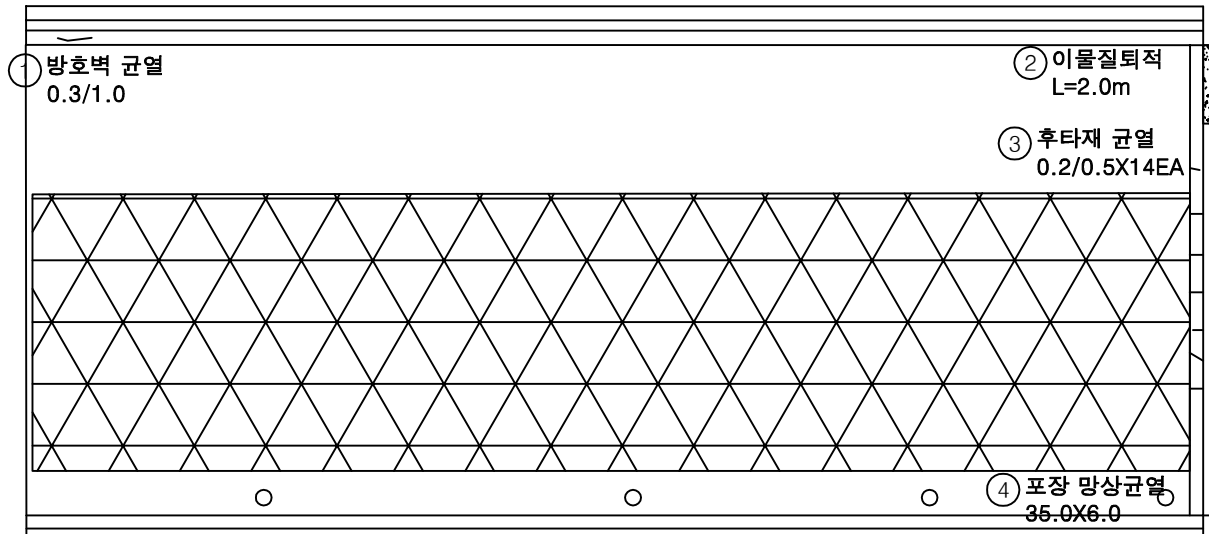
ID : 중등교 슬래브상면 S3 (상주방향)

| 번호 | 구분 | 부재 | 손상내용 | 손상현황 | | | | | 비고 |
|---|---|---|---|---|---|---|---|---|---|
| 1 | 19하 | 방호벽 | 방호벽 균열 | 0.3 | 1.0 | | 1.00 | m | 1 |
| 2 | 19하 | 신축이음 | 이물질퇴적 | | 2.0 | | 2.00 | m | 1 |
| 3 | 19하 | 신축이음 | 후타재 균열 | 0.2 | 0.5 | | 7.00 | m | 14 |
| 4 | 19하 | 교면포장 | 포장 망상균열 | | 35.0 | 6.0 | 210.00 | m <sup>2</sup> | 1 |

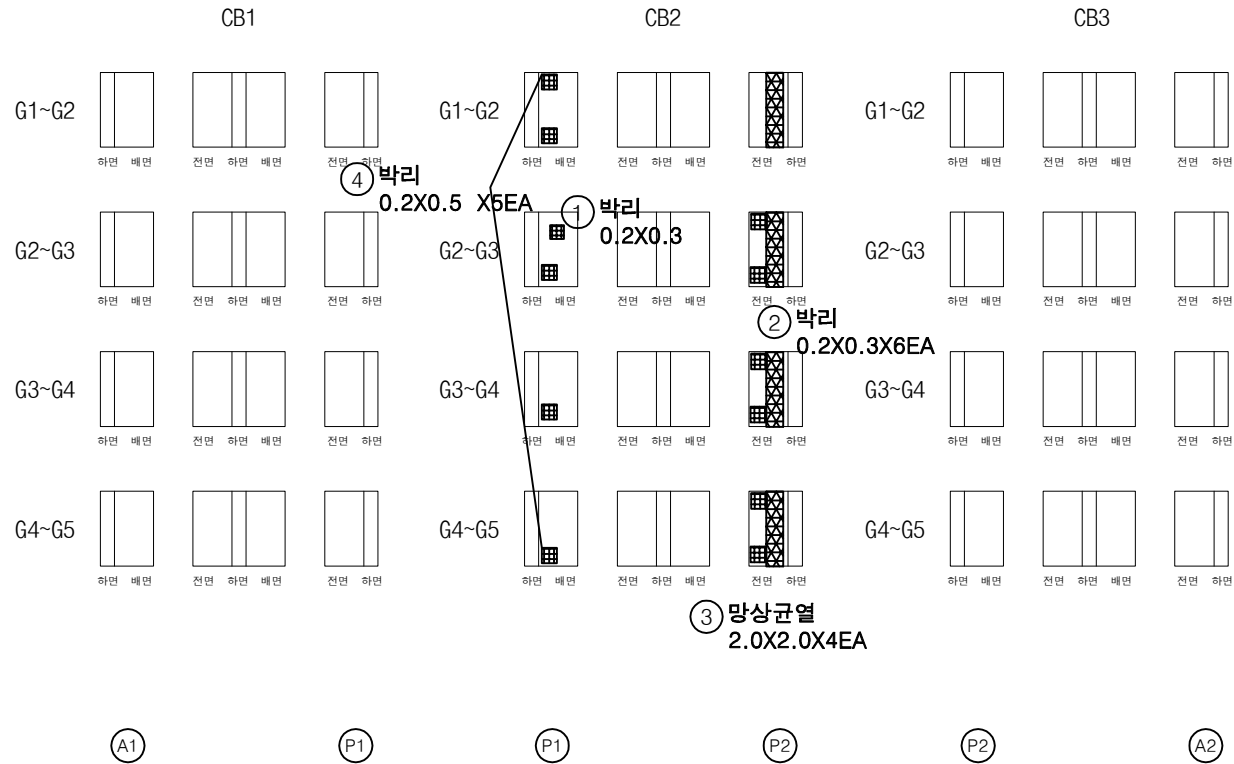
| 번호 | 구분 | 부재 | 손상내용 | 손상현황 | | | | | 비고 |
|---|---|---|---|---|---|---|---|---|---|
| 3 | 19하 | 가로보 | 망상균열 | | 2.0 | 2.0 | 16.00 | m <sup>2</sup> | 4 |

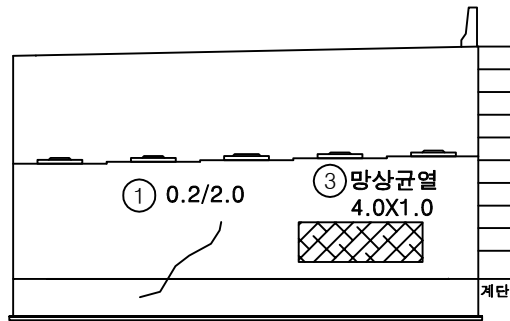
| 번호 | 구분 | 부재 | 손상내용 | 손상현황 | | | | | | 비고 |
|---|---|---|---|---|---|---|---|---|---|---|
| 1 | 19하 | 교대 | 균열(0.3mm미만) | 0.2 | 2.0 | | 2.00 | m | 1 | 길이증가 |
| 2 | 19하 | 교량받침 | plate 부식 | | | | 1.00 | EA | 1 | |
| 3 | 23하 | 교대 | 망상균열 | | 4.0 | 1.0 | 4.00 | m <sup>2</sup> | 1 | |

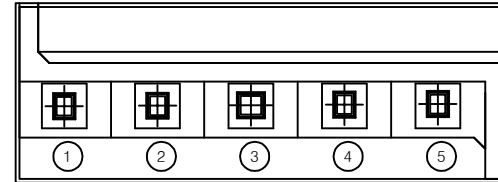
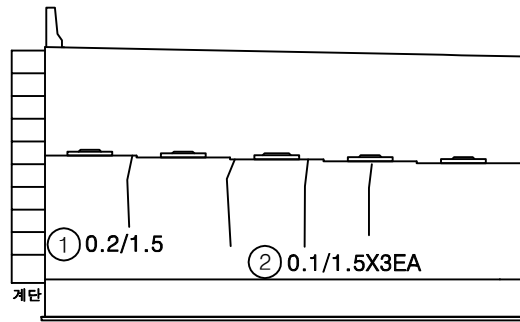
| 번호 | 구분 | 부재 | 손상내용 | 손상현황 | | | | | | 비고 |
|---|---|---|---|---|---|---|---|---|---|---|
| 1 | 19하 | 교대 | 균열(0.3mm미만) | 0.2 | 1.5 | | 1.50 | m | 1 | |
| 2 | 19하 | 교대 | 균열(0.3mm미만) | 0.1 | 1.5 | | 4.50 | m | 3 | |

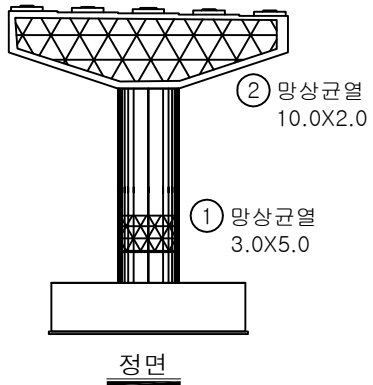
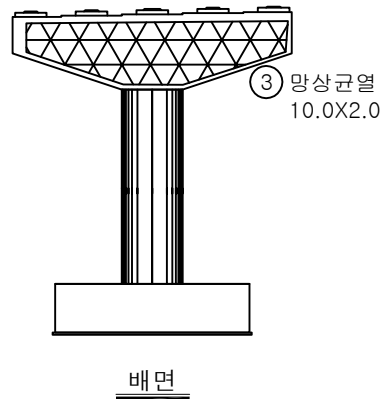
| 번호 | 구분 | 부재 | 손상내용 | 손상현황 | | | | | 비 고 |
|---|---|---|---|---|---|---|---|---|---|
| 1 | 21하 | 교각 | 망상균열 | | 3.0 | 5.0 | 15.00 | m <sup>2</sup> | 1 |
| 2 | 21하 | 교각 | 망상균열 | | 10.0 | 2.0 | 20.00 | m <sup>2</sup> | 1 |
| 3 | 23하 | 교각 | 망상균열 | | 10.0 | 2.0 | 20.00 | m <sup>2</sup> | 1 |

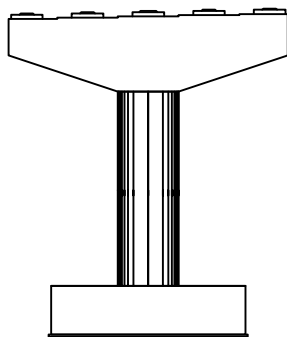
| 번호 | 구분 | 부재 | 손상내용 | 손상현황 | | | | | | 비고 |
|---|---|---|---|---|---|---|---|---|---|---|
| 1 | 21하 | 교각 | 망상균열 | | 10.0 | 2.0 | 20.00 | m <sup>2</sup> | 1 | |

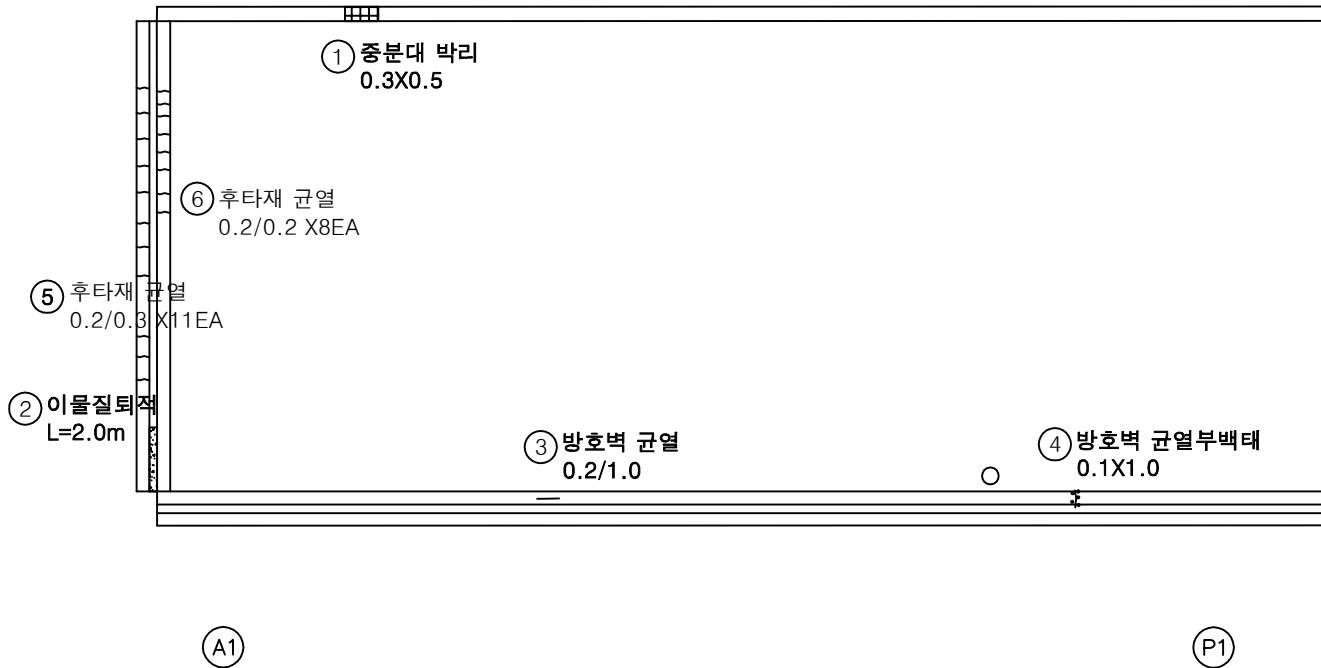
| 번호 | 구분 | 부재 | 손상내용 | 손상현황 | | | | | 비고 |
|---|---|---|---|---|---|---|---|---|---|
| 3 | 19하 | 방호벽 | 방호벽 균열 | 0.2 | 1.0 | | 1.00 | m | 1 |
| 4 | 19하 | 방호벽 | 균열부백태 | 0.1 | 1.0 | | 0.10 | m <sup>2</sup> | 1 |
| 5 | 21하 | 신속이음 | 후타재 균열 | 0.2 | 0.3 | | 3.30 | m | 11 |
| 6 | 21하 | 신속이음 | 후타재 균열 | 0.2 | 0.2 | | 1.60 | m | 8 |

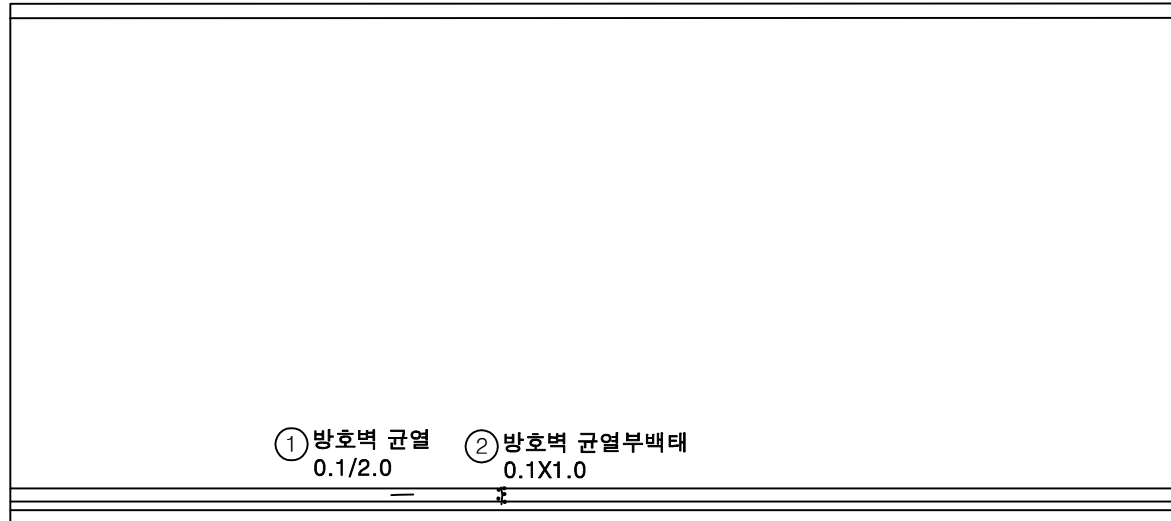
| 번호 | 구분 | 부재 | 손상내용 | 손상현황 | | | | | | 비 고 |
|---|---|---|---|---|---|---|---|---|---|---|
| 1 | 19하 | 방호벽 | 방호벽 균열 | 0.1 | 2.0 | | 2.00 | m | 1 | |
| 2 | 19하 | 방호벽 | 균열부백태 | | 0.1 | 1.0 | 0.10 | m <sup>2</sup> | 1 | |

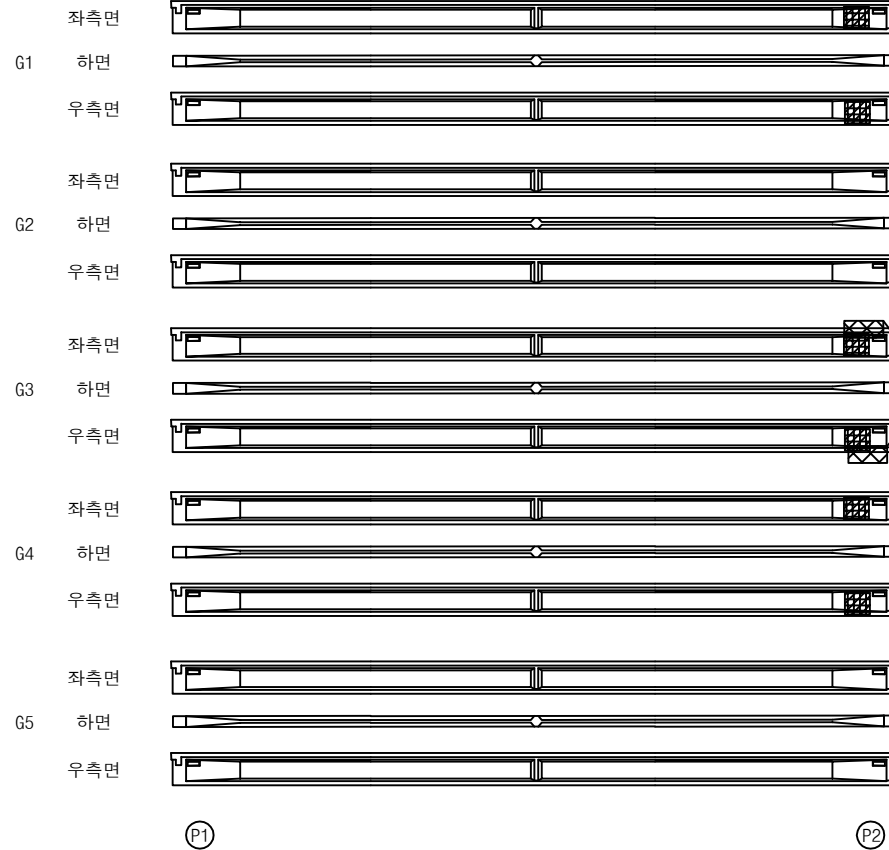
① 인양홀박리박락  
0.2X0.2X6EA② 재료분리  
1.5X0.5 X2EA

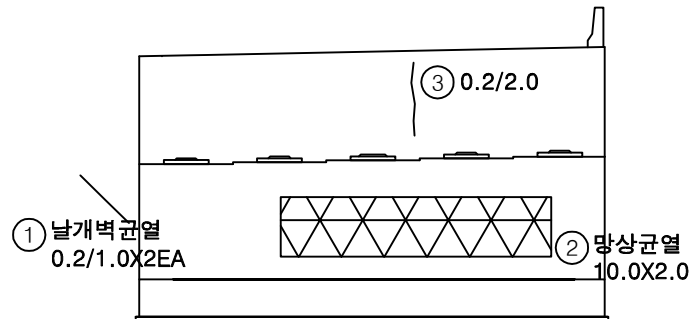
| 번호 | 구분 | 부재 | 손상내용 | 손상현황 | | | | | 비 고 |
|---|---|---|---|---|---|---|---|---|---|
| 1 | 19하 | 교대 | 날개벽 균열 | 0.2 | 1.0 | | 2.00 | m | 2 |
| 2 | 19하 | 교대 | 망상균열 | | 10.0 | 2.0 | 20.00 | m² | 1 |
| 3 | 23하 | 교대 | 균열(0.3mm미만) | 0.2 | 2.0 | | 2.00 | m | 1 |

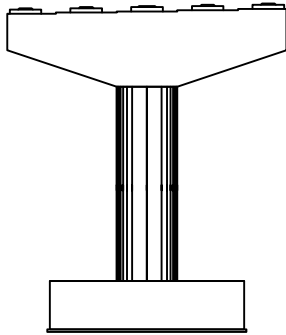
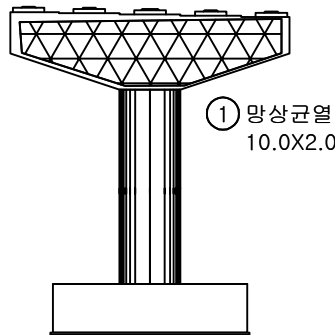
| 번호 | 구분 | 부재 | 손상내용 | 손상현황 | | | | | 비 고 |
|---|---|---|---|---|---|---|---|---|---|
| 1 | 21하 | 교각 | 망상균열 | | 10.0 | 2.0 | 20.00 | m <sup>2</sup> | 1 |

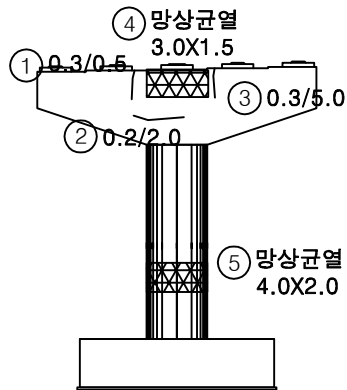
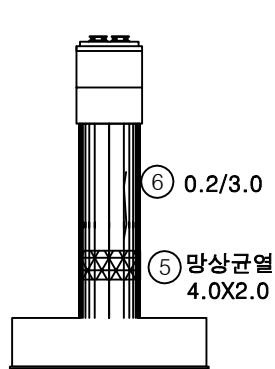
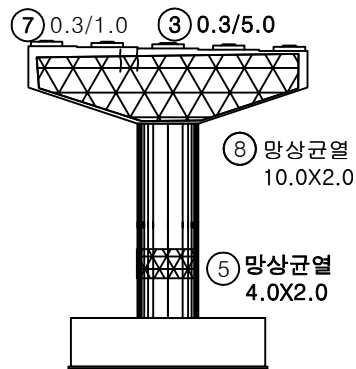
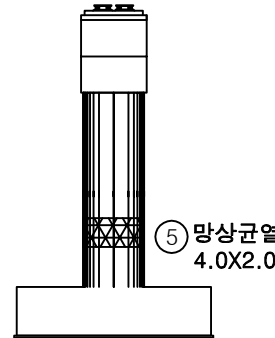
| 번호 | 구분 | 부재 | 손상내용 | 손상현황 | | | | | | 비고 |
|---|---|---|---|---|---|---|---|---|---|---|
| 1 | 19하 | 교각 | 균열(0.3mm이상) | 0.3 | 0.5 | | 0.50 | m | 1 | |
| 2 | 19하 | 교각 | 균열(0.3mm미만) | 0.2 | 2.0 | | 2.00 | m | 1 | |
| 3 | 21하 | 교각 | 균열(0.3mm이상) | 0.3 | 5.0 | | 5.00 | m | 1 | |
| 4 | 19하 | 교각 | 망상균열 | | 3.0 | 1.5 | 4.50 | m <sup>2</sup> | 1 | |
| 5 | 19하 | 교각 | 망상균열 | | 4.0 | 2.0 | 8.00 | m <sup>2</sup> | 1 | |
| 6 | 19하 | 교각 | 균열(0.3mm미만) | 0.2 | 3.0 | | 3.00 | m | 1 | |
| 7 | 21하 | 교각 | 균열(0.3mm이상) | 0.3 | 1.0 | | 1.00 | m | 1 | |
| 8 | 21하 | 교각 | 망상균열 | | 10.0 | 2.0 | 20.00 | m <sup>2</sup> | 1 | |
