상주영천고속도로 시설물 안전·하자점검 및 성능평가 용역  
(2023년 하반기 정밀안전점검)

# 외 관 조 사 망 도

화산JCT R-A교

2023.12

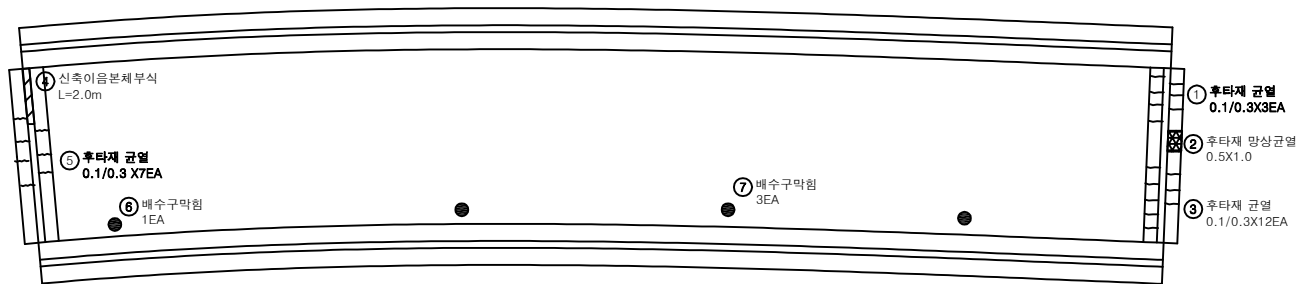
| 번호 | 구분 | 부재 | 손상내용 | 손상현황 | | | | | 비고 |
|---|---|---|---|---|---|---|---|---|---|
| 1 | 19하 | 신축이음 | 후타재 균열 | 0.1 | 0.3 | | 0.90 | m | 3 |
| 2 | 20하 | 신축이음 | 후타재 망상균열 | | 0.5 | 1.0 | 0.50 | m <sup>2</sup> | 1 |
| 3 | 21하 | 신축이음 | 후타재 균열 | 0.1 | 0.3 | | 3.60 | m | 12 |
| 4 | 21하 | 신축이음 | 본체부식 | | 2.0 | | 2.00 | m | 1 |
| 5 | 21하 | 신축이음 | 후타재 균열 | 0.1 | 0.3 | | 2.10 | m | 7 |
| 6 | 21하 | 배수시설 | 배수구 막힘 | | | | 1.00 | EA | 1 |
| 7 | 23상 | 배수시설 | 배수구 막힘 | | | | 3.00 | EA | 3 |

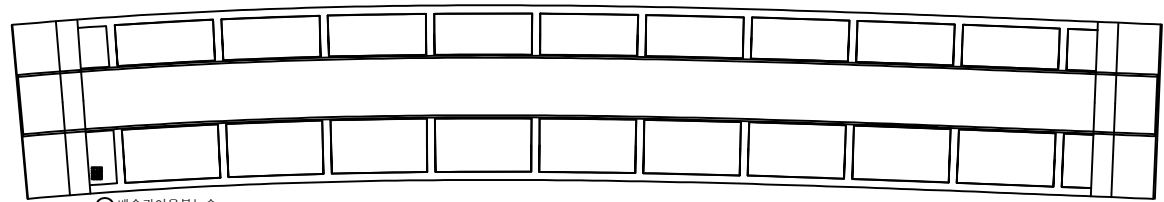
| 번호 | 구분 | 부재 | 손상내용 | 손상현황 | | | | | 비고 |
|---|---|---|---|---|---|---|---|---|---|
| 1 | 21하 | 배수시설 | 배수관 이음부누수 | | | | 1.00 | EA | 1 |

① 배수관이음부누수  
1EA

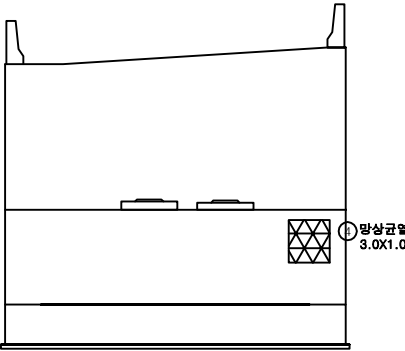
| 번호 | 구분 | 부재 | 손상내용 | 손상현황 | | | | | 비고 |
|---|---|---|---|---|---|---|---|---|---|
| 1 | 19하 | 교량받침 | 무수축물탈 들뜸 | | 0.3 | 0.3 | 0.09 | m <sup>2</sup> | 1 |
| 2 | 19하 | 교량받침 | 무수축물탈 들뜸 | | 0.3 | 0.3 | 0.09 | m <sup>2</sup> | 1 |
| 3 | 19하 | 교량받침 | 방침콘크리트 재료분리 | | 0.1 | 0.1 | 0.01 | m <sup>2</sup> | 1 (자중보조) |
| 4 | 21하 | 교대 | 망상균열 | | 3.0 | 1.0 | 3.00 | m <sup>2</sup> | 1 |
| 5 | 21하 | 교량받침 | 무수축물탈 들뜸 | | 0.3 | 0.3 | 0.09 | m <sup>2</sup> | 1 |
| 6 | 21하 | 교량받침 | 무수축물탈 들뜸 | | 0.3 | 0.3 | 0.09 | m <sup>2</sup> | 1 |

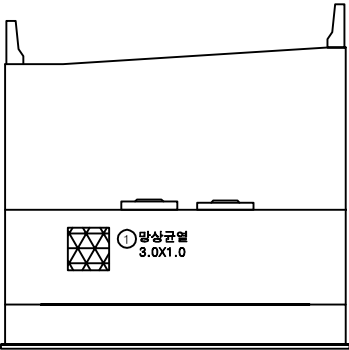
| 번호 | 구분 | 부재 | 손상내용 | 손상현황 | | | | | | 비고 |
|---|---|---|---|---|---|---|---|---|---|---|
| 1 | 19하 | 교대 | 망상균열 | | 3.0 | 1.0 | 3.00 | m <sup>2</sup> | 1 | |
