상주영천고속도로 시설물 안전·하자점검 및 성능평가 용역  
(2023년 하반기 정밀안전점검)

# 외 관 조 사 망 도

화산JCT R-A1교

2023.12

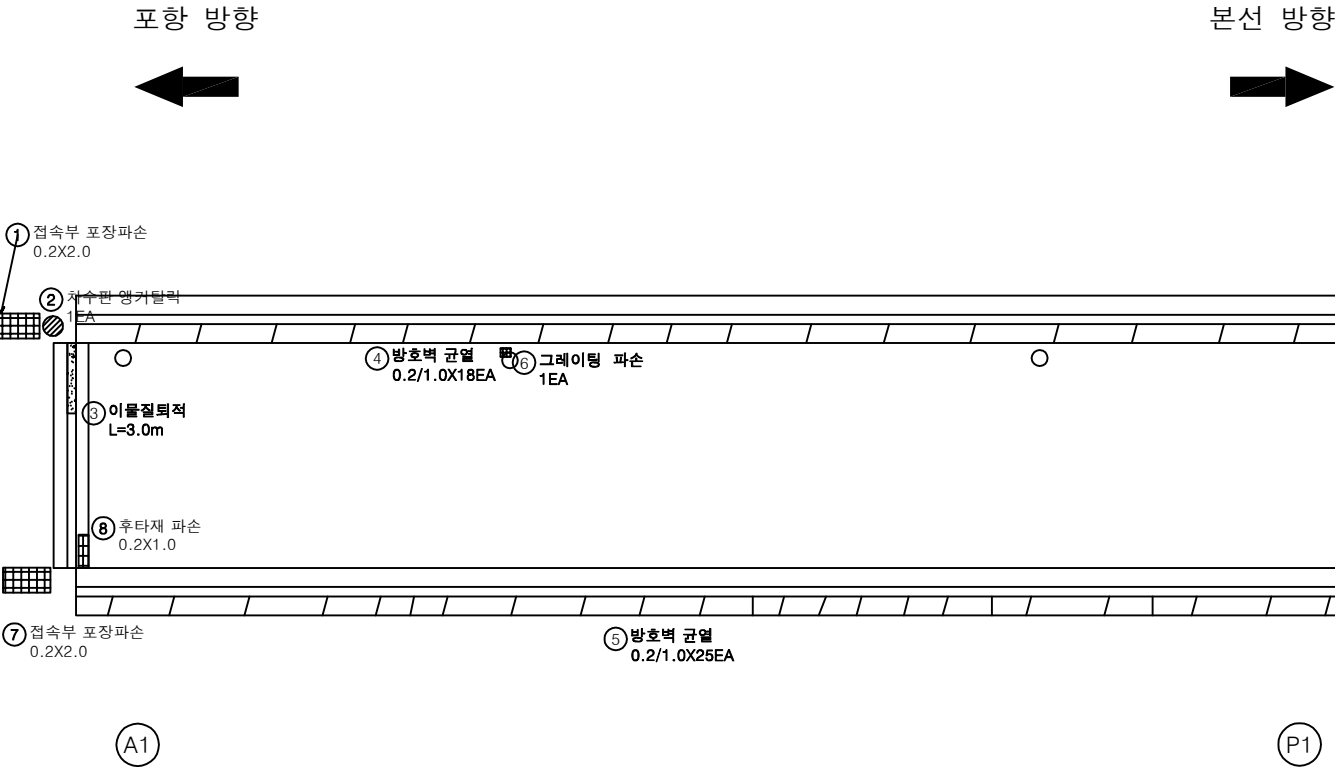
| 도면번호 | 01 |

| 번호 | 구분 | 부재 | 손상내용 | 손상현황 | | | | | | 비고 |
|---|---|---|---|---|---|---|---|---|---|---|
| 1 | 19하 | 교면포장 | 접속부 포장파손 | | 0.2 | 2.0 | 0.40 | m <sup>2</sup> | 1 | |
| 2 | 19하 | 신속이음 | 차수판 앵커탈락 | | | | 1.00 | EA | 1 | |
| 3 | 19하 | 신속이음 | 이물질회적 | | 3.0 | | 3.00 | m | 1 | |
| 4 | 19하 | 방호벽 | 방호벽 균열 | 0.2 | 1.0 | | 18.00 | m | 18 | |
| 5 | 19하 | 방호벽 | 방호벽 균열 | 0.2 | 1.0 | | 25.00 | m | 25 | |
| 6 | 21하 | 배수시설 | 그레이팅 파손 | | | | 1.00 | EA | 1 | |
| 7 | 21하 | 교면포장 | 접속부 포장파손 | | 0.2 | 2.0 | 0.40 | m <sup>2</sup> | 1 | |
| 8 | 23하 | 신속이음 | 후타재 파손 | | 0.2 | 1.0 | 0.20 | m <sup>2</sup> | 1 | |

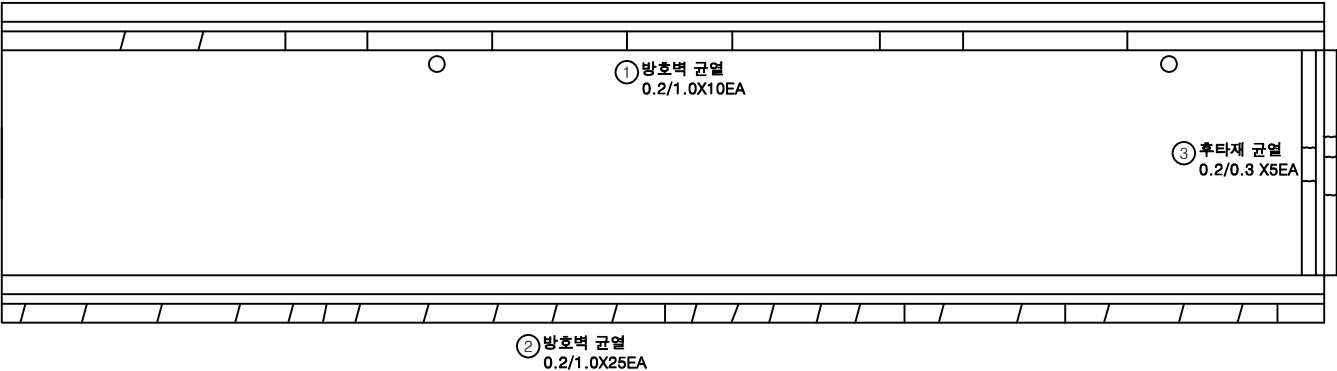
| | 부식 | | 좌굴, 변형 | | 기타 | 도면번호 | 02 |

| 번호 | 구분 | 부재 | 손상내용 | 손상현황 | | | | | | 비고 |
|---|---|---|---|---|---|---|---|---|---|---|
| 1 | 19하 | 방호벽 | 방호벽 균열 | 0.2 | 1.0 | | 10.00 | m | 10 | |
| 2 | 19하 | 방호벽 | 방호벽 균열 | 0.2 | 1.0 | | 25.00 | m | 25 | |
| 3 | 23하 | 신속이음 | 후타재 균열 | 0.2 | 0.3 | | 1.50 | m | 5 | |

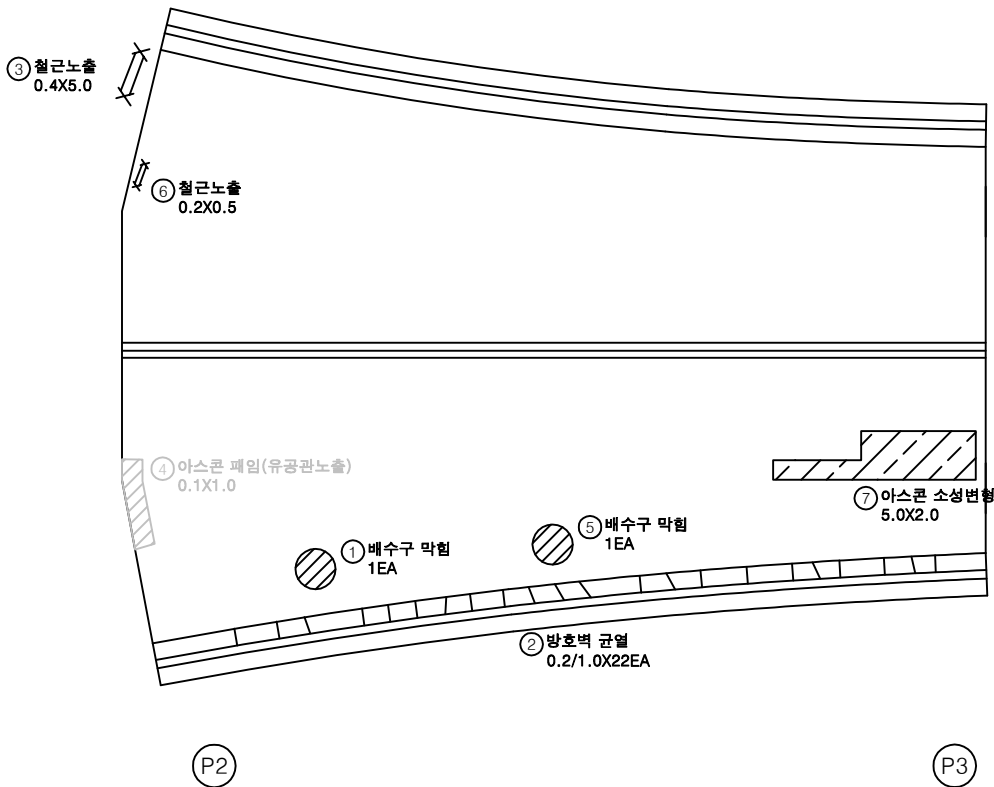
| 도면번호 | 03 |

| 번호 | 구분 | 부재 | 손상내용 | 손상현황 | | | | | 비고 |
|---|---|---|---|---|---|---|---|---|---|
| 1 | 19하 | 배수시설 | 배수구 막힘 | | | | 1.00 | EA | 1 |
| 2 | 19하 | 방호벽 | 방호벽 균열 | 0.2 | 1.0 | | 22.00 | m | 22 |
| 3 | 19하 | 교면포장 | 철근노출 | | 0.4 | 5.0 | 2.00 | ㎡ | 1 |
| 4 | 19하 | 교면포장 | 아스콘 패임 | | 0.1 | 1.0 | 0.10 | ㎡ | 1 |
| 5 | 20하 | 배수시설 | 배수구 막힘 | | | | 1.00 | EA | 1 |
| 6 | 21하 | 교면포장 | 철근노출 | | 0.2 | 0.5 | 0.10 | ㎡ | 1 |
| 7 | 23하 | 교면포장 | 아스콘 소성변형 | | 5.0 | 2.0 | 10.00 | ㎡ | 1 |

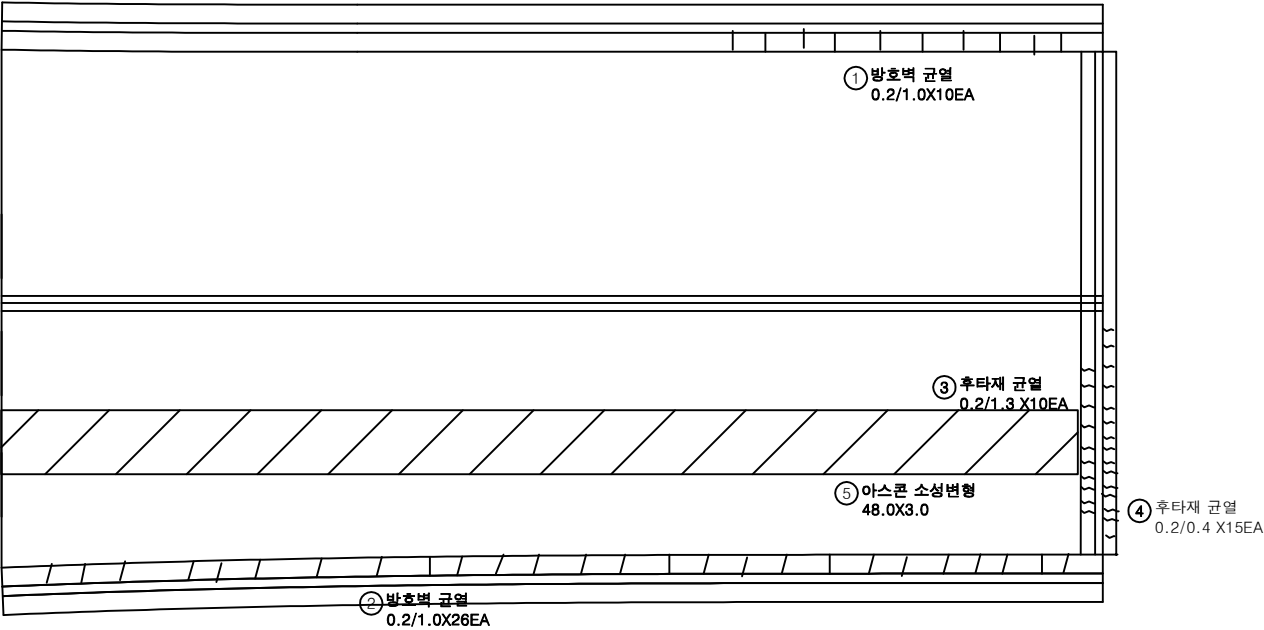
| | | | 04 |

| 번호 | 구분 | 부재 | 손상내용 | 손상현황 | | | | | | 비고 |
|---|---|---|---|---|---|---|---|---|---|---|
| 1 | 19하 | 방호벽 | 방호벽 균열 | 0.2 | 1.0 | | 10.00 | m | 10 | |
| 2 | 19하 | 방호벽 | 방호벽 균열 | 0.2 | 1.0 | | 26.00 | m | 26 | |
| 3 | 21하 | 신속이음 | 후타재 균열 | 0.2 | 1.3 | | 13.00 | m | 13 | |
| 4 | 21하 | 신속이음 | 후타재 균열 | 0.2 | 0.4 | | 6.00 | m | 15 | |
| 5 | 23하 | 교면포장 | 아스콘 소성변형 | | 48.0 | 3.0 | 144.00 | m <sup>2</sup> | 1 | |

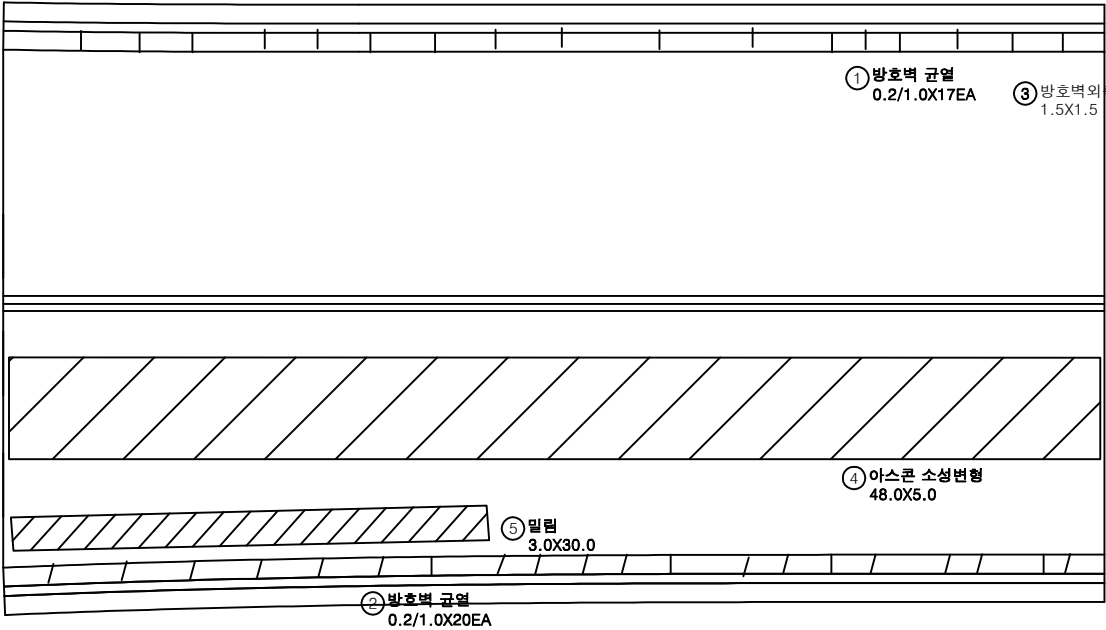
| 번호 | 구분 | 부재 | 손상내용 | 손상현황 | | | | | | 비고 |
|---|---|---|---|---|---|---|---|---|---|---|
| 1 | 19하 | 방호벽 | 방호벽 균열 | 0.2 | 1.0 | | 17.00 | m | 17 | |
| 2 | 19하 | 방호벽 | 방호벽 균열 | 0.2 | 1.0 | | 20.00 | m | 20 | |
| 3 | 21하 | 방호벽 | 방호벽외측시공미흡및철근노출 | | 1.5 | 1.5 | 2.25 | m <sup>2</sup> | 1 | |
| 4 | 23하 | 교면포장 | 아스콘 소성변형 | | 48.0 | 5.0 | 240.00 | m <sup>2</sup> | 1 | |
| 5 | 23하 | 교면포장 | 일립 | | 3.0 | 30.0 | 90.00 | m <sup>2</sup> | 1 | |

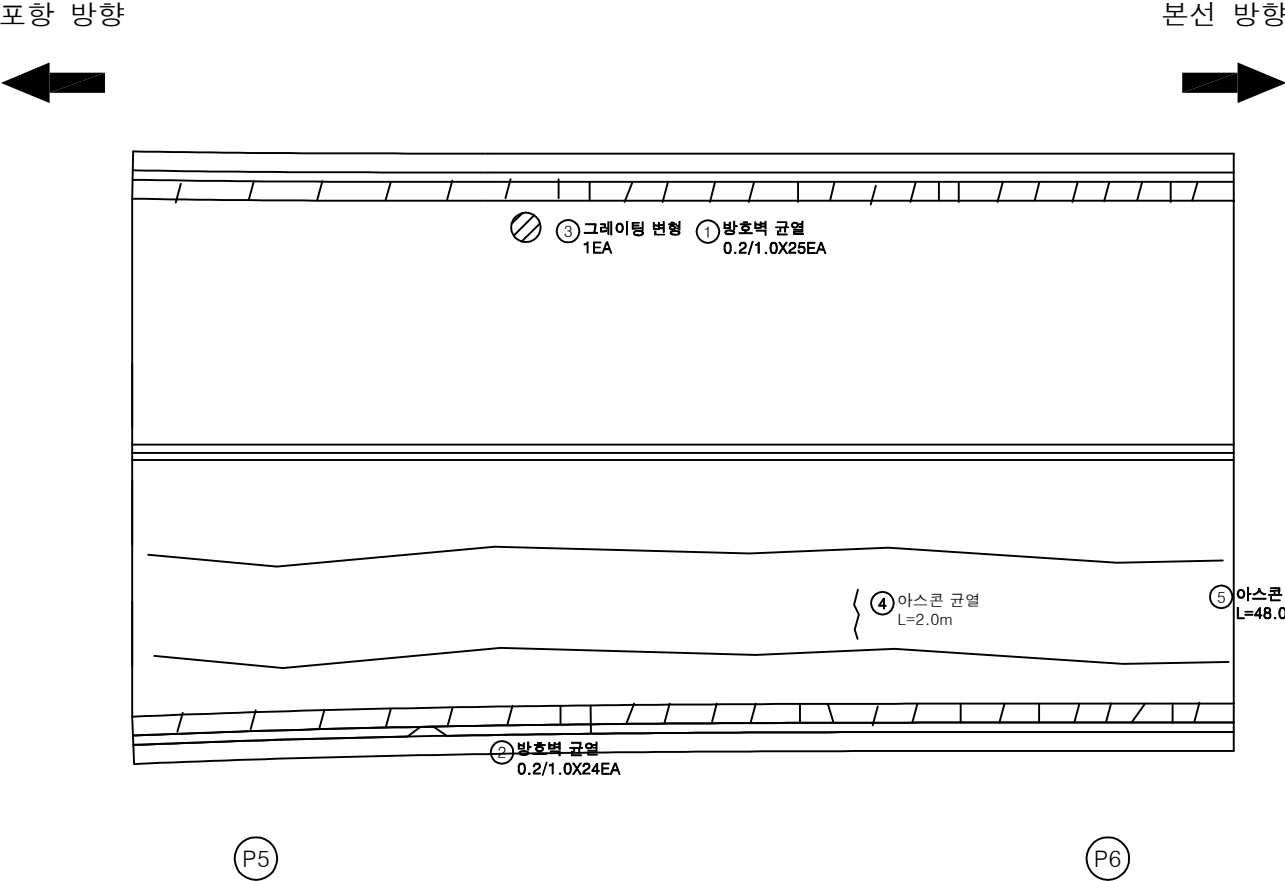
| 번호 | 구분 | 부재 | 손상내용 | 손상현황 | | | | | | 비고 |
|---|---|---|---|---|---|---|---|---|---|---|
| 1 | 19하 | 방호벽 | 방호벽 균열 | 0.2 | 1.0 | | 25.00 | m | 25 | |
| 2 | 19하 | 방호벽 | 방호벽 균열 | 0.2 | 1.0 | | 24.00 | m | 24 | |
| 4 | 21하 | 교면포장 | 아스콘 균열 | | 2.0 | | 2.00 | m | 1 | |
| 5 | 23하 | 교면포장 | 아스콘 균열 | | 48.0 | | 96.00 | m | 2 | |

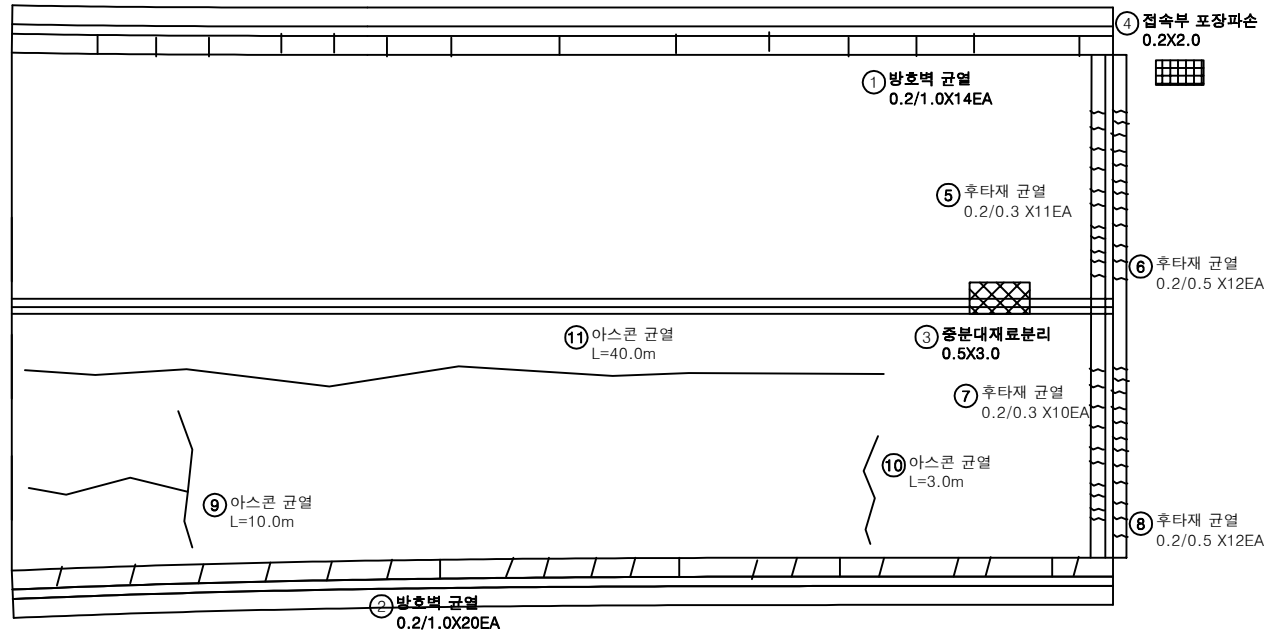
| 번호 | 구분 | 부재 | 손상내용 | 손상현황 | | | | | 비고 |
|---|---|---|---|---|---|---|---|---|---|
| 1 | 19하 | 방호벽 | 방호벽 균열 | 0.2 | 1.0 | | 14.00 | m | 14 |
| 2 | 19하 | 방호벽 | 방호벽 균열 | 0.2 | 1.0 | | 20.00 | m | 20 |
| 5 | 21하 | 신속이음 | 후타재 균열 | 0.2 | 0.3 | | 3.30 | m | 11 |
| 6 | 21하 | 신속이음 | 후타재 균열 | 0.2 | 0.5 | | 6.00 | m | 12 |
| 7 | 21하 | 신속이음 | 후타재 균열 | 0.2 | 0.3 | | 3.00 | m | 10 |
| 8 | 21하 | 신속이음 | 후타재 균열 | 0.2 | 0.5 | | 6.00 | m | 12 |
| 9 | 23하 | 교면포장 | 아스콘 균열 | | 10.0 | | 10.00 | m | 1 |
| 10 | 23하 | 교면포장 | 아스콘 균열 | | 3.0 | | 3.00 | m | 1 |
| 11 | 23하 | 교면포장 | 아스콘 균열 | | 40.0 | | 40.00 | m | 1 |

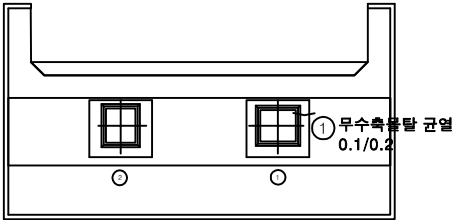
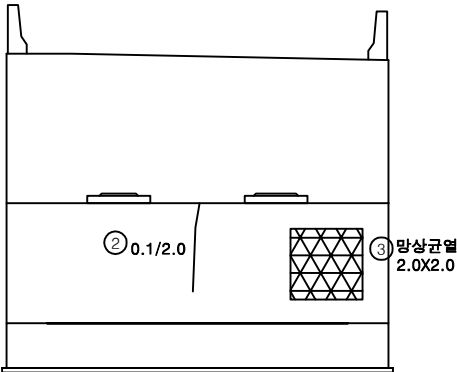
| 번호 | 구분 | 부재 | 손상내용 | 손상현황 | | | | | | 비 고 |
|---|---|---|---|---|---|---|---|---|---|---|
| 1 | 19하 | 교량받침 | 무수축물탈 균열 | 0.1 | 0.2 | | 0.20 | m | 1 | |
| 2 | 19하 | 교대 | 균열(0.3mm미만) | 0.1 | 2.0 | | 2.00 | m | 1 | |
| 3 | 19하 | 교대 | 망상균열 | | 2.0 | 2.0 | 4.00 | m <sup>2</sup> | 1 | |

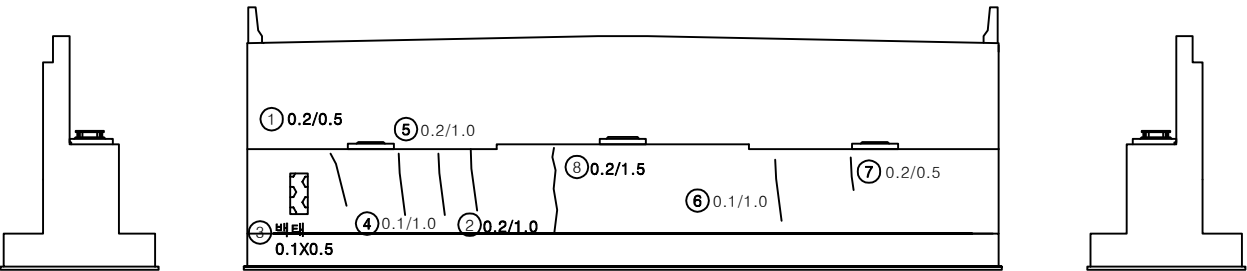
| 번호 | 구분 | 부재 | 손상내용 | 손상현황 | | | | | | 비고 |
|---|---|---|---|---|---|---|---|---|---|---|
| 1 | 19하 | 교대 | 균열(0.3mm미만) | 0.2 | 0.5 | | 0.50 | m | 1 | |
| 2 | 19하 | 교대 | 균열(0.3mm미만) | 0.2 | 1.0 | | 1.00 | m | 1 | |
| 4 | 21하 | 교대 | 균열(0.3mm미만) | 0.1 | 1.0 | | 1.00 | m | 1 | |
| 5 | 21하 | 교대 | 균열(0.3mm미만) | 0.2 | 1.0 | | 1.00 | m | 1 | |
| 6 | 21하 | 교대 | 균열(0.3mm미만) | 0.1 | 1.0 | | 1.00 | m | 1 | |
| 7 | 21하 | 교대 | 균열(0.3mm미만) | 0.2 | 0.5 | | 0.50 | m | 1 | |
| 8 | 23하 | 교대 | 균열(0.3mm미만) | 0.2 | 1.5 | | 1.50 | m | 1 | |

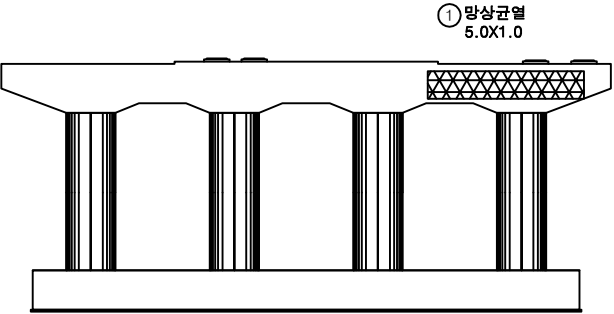
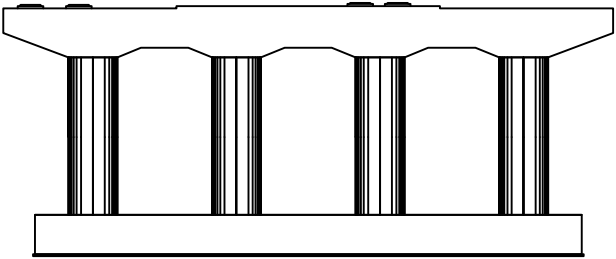
| 번호 | 구분 | 부재 | 손상내용 | 손상현황 | | | | | 비고 |
|---|---|---|---|---|---|---|---|---|---|
| 1 | 19하 | 교각 | 망상균열 | | 5.0 | 1.0 | 5.00 | m <sup>2</sup> | 1 |
| 3 | 19하 | 교량받침 | 무수축물탈 균열 | | 0.1 | 0.2 | 0.80 | m | 4 |

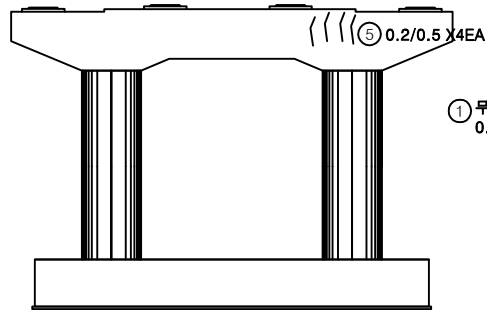
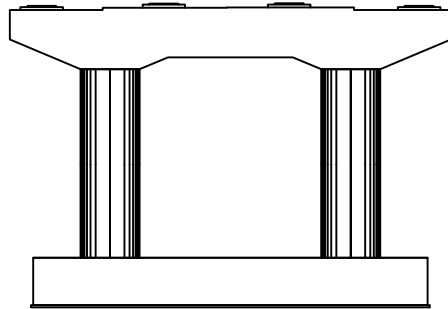
| 번호 | 구분 | 부재 | 손상내용 | 손상현황 | | | | | 비고 |
|---|---|---|---|---|---|---|---|---|---|
| 1 | 19하 | 교량받침 | 무수축물탈 균열 | 0.1 | 0.2 | | 1.20 | m | 6 |
| 2 | 19하 | 교량받침 | 무수축물탈 균열 | 0.1 | 0.2 | | 1.00 | m | 5 |
| 4 | 19하 | 교량받침 | 무수축물탈 균열 | 0.1 | 0.2 | | 0.80 | m | 4 |
| 5 | 21하 | 교각 | 균열(0.3mm미만) | 0.2 | 0.5 | | 2.00 | m | 4 |

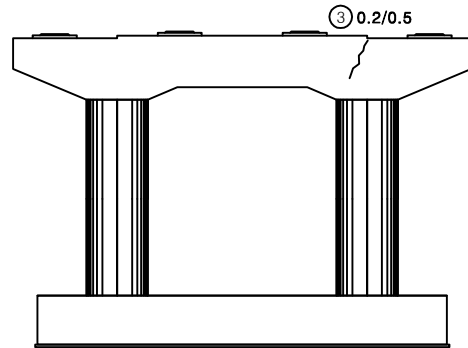
| 번호 | 구분 | 부재 | 손상내용 | 손상현황 | | | | | 비고 |
|---|---|---|---|---|---|---|---|---|---|
| 1 | 19하 | 교각 | 균열(0.3mm미만) | 0.2 | 0.5 | | 0.50 | m | 1 |
| 3 | 22하 | 교각 | 균열(0.3mm미만) | 0.2 | 0.5 | | 0.50 | m | 1 |

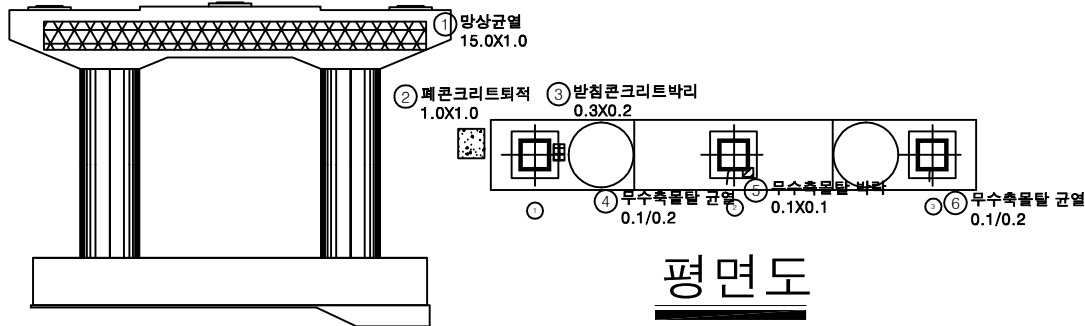
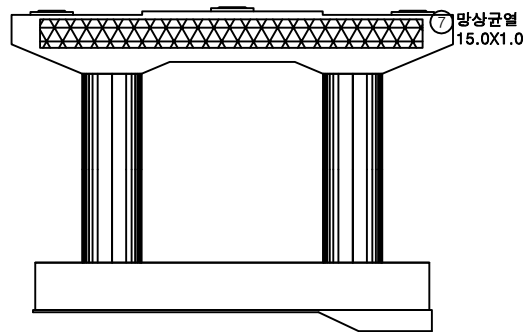
| 번호 | 구분 | 부재 | 손상내용 | 손상현황 | | | | | 비고 |
|---|---|---|---|---|---|---|---|---|---|
| 1 | 19하 | 교각 | 망상균열 | | 15.0 | 1.0 | 15.00 | m <sup>2</sup> | 1 |
| 4 | 19하 | 교량받침 | 무수축물탈 균열 | 0.1 | 0.2 | | 0.20 | m | 1 |
| 6 | 19하 | 교량받침 | 무수축물탈 균열 | 0.1 | 0.2 | | 0.20 | m | 1 |
| 7 | 23하 | 교각 | 망상균열 | | 15.0 | 1.0 | 15.00 | m <sup>2</sup> | 1 |

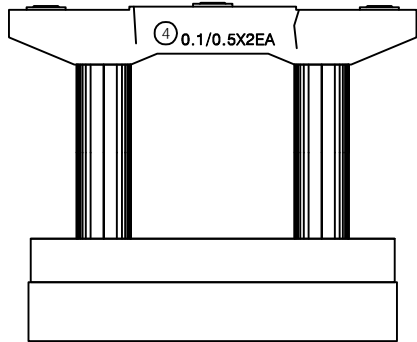
| 번호 | 구분 | 부재 | 손상내용 | 손상현황 | | | | | | 비고 |
|---|---|---|---|---|---|---|---|---|---|---|
| 1 | 19하 | 교량받침 | 무수축물탈 균열 | 0.1 | 0.2 | | 0.80 | m | 4 | |
| 2 | 19하 | 교량받침 | 무수축물탈 균열 | 0.1 | 0.2 | | 1.40 | m | 7 | |
| 3 | 19하 | 교량받침 | 무수축물탈 균열 | 0.1 | 0.2 | | 0.60 | m | 3 | |
| 4 | 19하 | 교각 | 균열(0.3mm미만) | 0.1 | 0.5 | | 1.00 | m | 2 | |
