상주영천고속도로 시설물 안전·하자점검 및 성능평가 용역  
(2023년 하반기 정밀안전점검)

# 외 관 조 사 망 도

화산JCT R-H교

2023.12

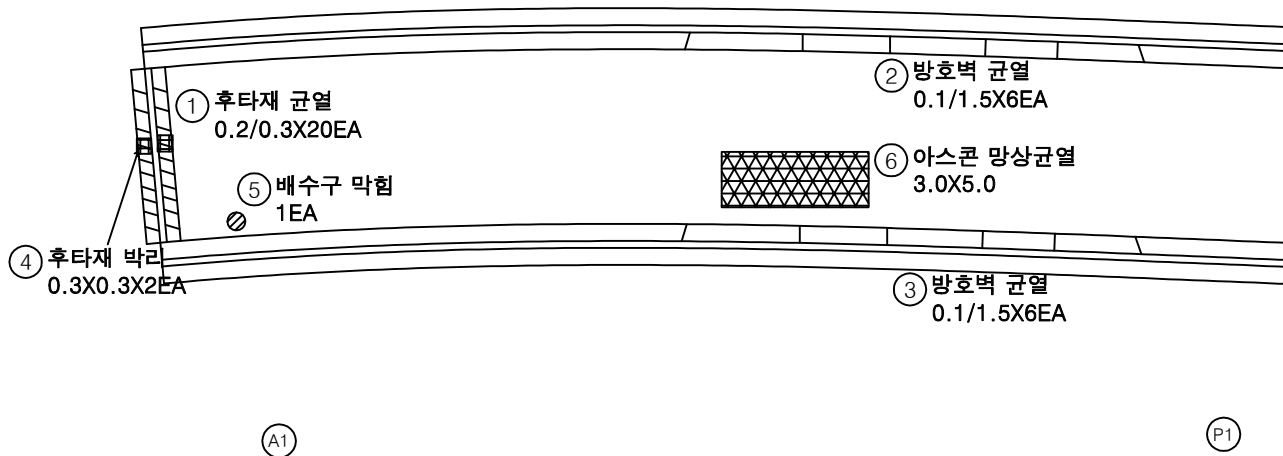
| 번호 | 구분 | 부재 | 손상내용 | 손상현황 | | | | | 비고 |
|---|---|---|---|---|---|---|---|---|---|
| 1 | 19하 | 신축이음 | 후타재 균열 | 0.2 | 0.3 | | 6.00 | m | 20 |
| 2 | 19하 | 방호벽 | 방호벽 균열 | 0.1 | 1.5 | | 9.00 | m | 6 |
| 3 | 19하 | 방호벽 | 방호벽 균열 | 0.1 | 1.5 | | 9.00 | m | 6 |
| 4 | 20하 | 신축이음 | 후타재 박리 | | 0.3 | 0.3 | 0.18 | m <sup>2</sup> | 2 |
| 5 | 20하 | 배수시설 | 배수구 막힘 | | | | 1.00 | EA | 1 |
| 6 | 21하 | 교면포장 | 아스콘 망상균열 | | 3.0 | 5.0 | 15.00 | m <sup>2</sup> | 1 |

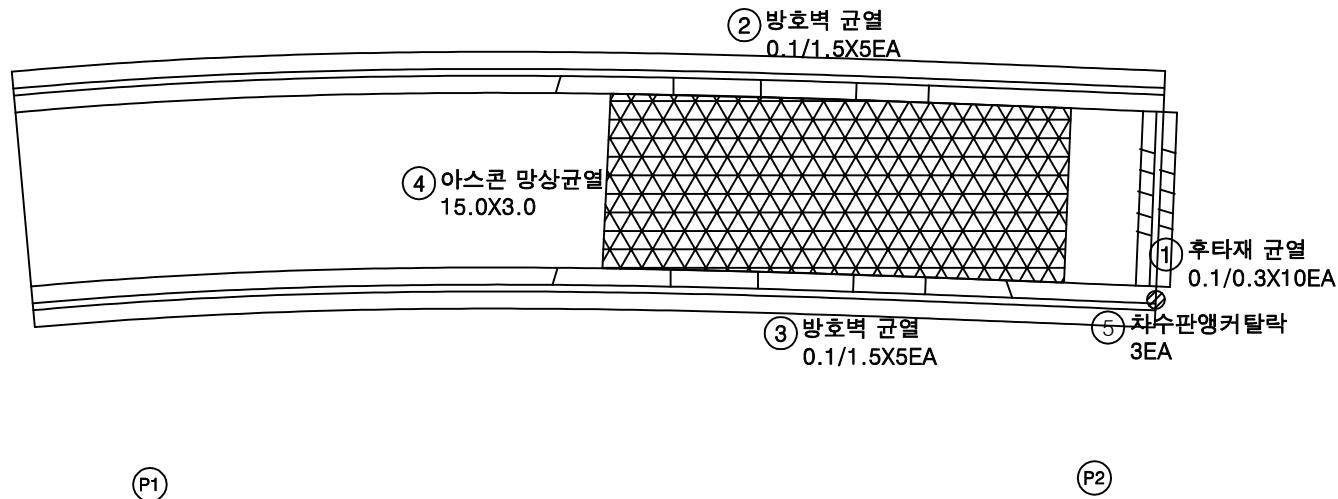
| 번호 | 구분 | 부재 | 손상내용 | 손상현황 | | | | | | 비고 |
|---|---|---|---|---|---|---|---|---|---|---|
| 1 | 19하 | 신축이음 | 후타재 균열 | 0.1 | 0.3 | | 3.00 | m | 10 | |
| 2 | 19하 | 방호벽 | 방호벽 균열 | 0.1 | 1.5 | | 7.50 | m | 5 | |
| 3 | 19하 | 방호벽 | 방호벽 균열 | 0.1 | 1.5 | | 7.50 | m | 5 | |
| 4 | 20하 | 교면포장 | 아스콘 망상균열 | | 15.0 | 3.0 | 45.00 | m <sup>2</sup> | 1 | |
| 5 | 21하 | 신축이음 | 차수판 앵커탈락 | | | | 3.00 | EA | 3 | |

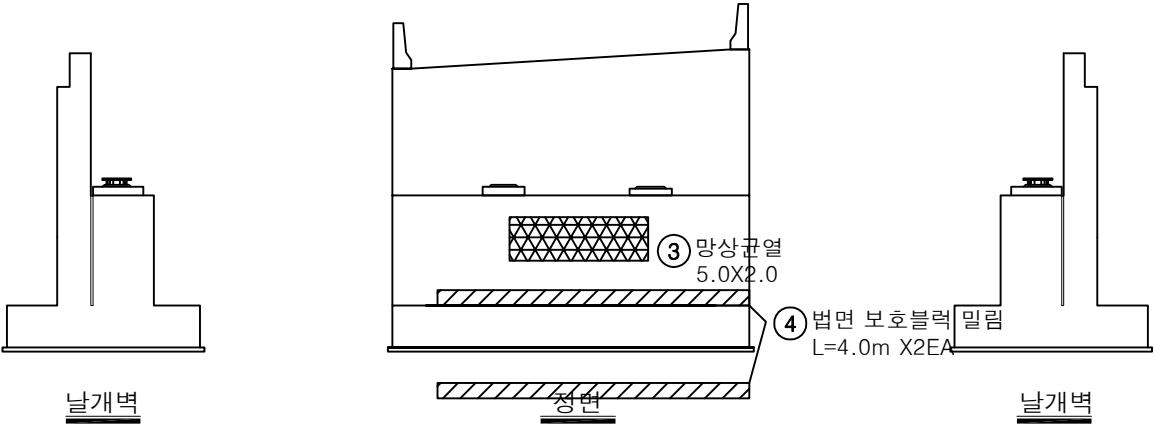
| | | | 09 |

| 번호 | 구분 | 부재 | 손상내용 | 손상현황 | | | | | 비고 |
|---|---|---|---|---|---|---|---|---|---|
| 1 | 19하 | 교대 | 박리 | | 1.0 | 0.5 | 0.50 | m² | 1 |
| 2 | 20하 | 교량받침 | 방청콘크리트 박락 | | 0.2 | 0.2 | 0.04 | m² | 1 |
| 3 | 21하 | 교대 | 망상균열 | | 5.0 | 2.0 | 10.00 | m² | 1 |
| 4 | 23하 | 교대 | 법면 보호블럭 밀림 | | 4.0 | | 8.00 | m | 2 |
