상주영천고속도로 시설물 안전·하자점검 및 성능평가 용역  
(2023년 하반기 정밀안전점검)

# 외 관 조 사 망 도

암기교

2023.12

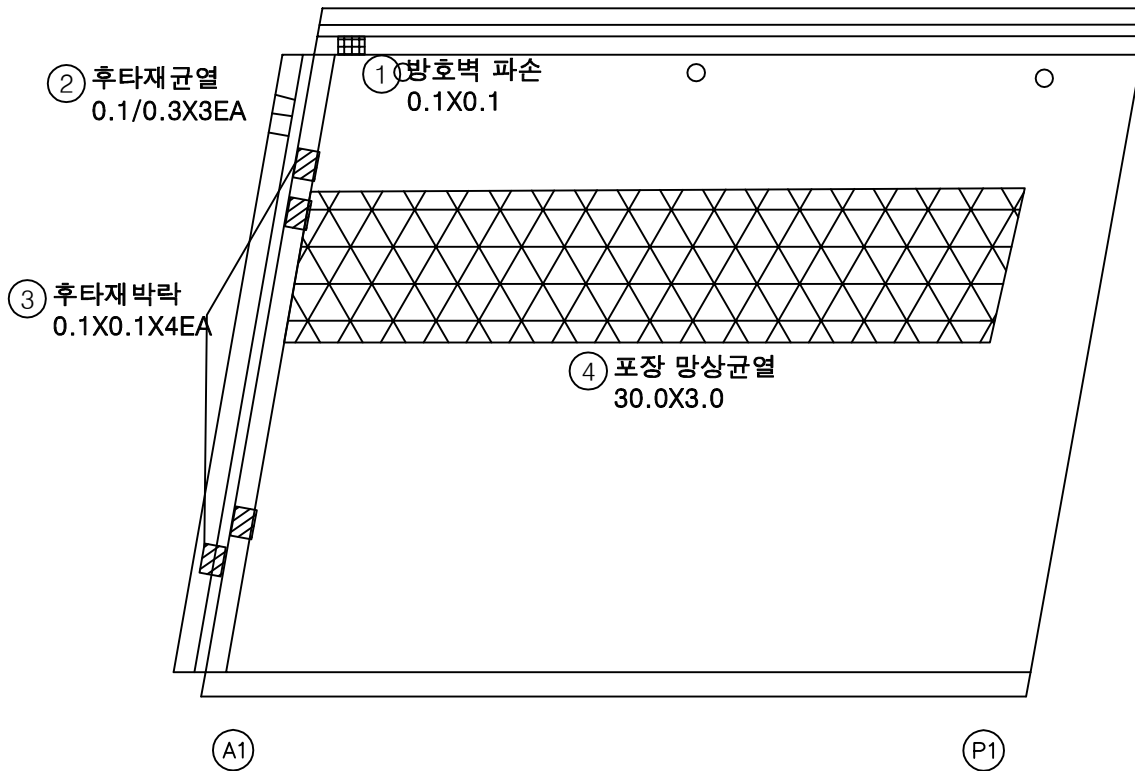
| 번호 | 구분 | 부재 | 손상내용 | 손상현황 | | | | | 비고 |
|---|---|---|---|---|---|---|---|---|---|
| 1 | 19하 | 방호벽 | 방호벽 파손 | | 0.1 | 0.1 | 0.01 | m <sup>2</sup> | 1 |
| 2 | 19하 | 신축이음 | 후타재 균열 | 0.1 | 0.3 | | 0.90 | m | 3 |
| 3 | 19하 | 신축이음 | 후타재 박락 | | 0.1 | 0.1 | 0.04 | m <sup>2</sup> | 4 |
| 4 | 19하 | 교면포장 | 포장 망상균열 | | 30.0 | 3.0 | 90.00 | m <sup>2</sup> | 1 |

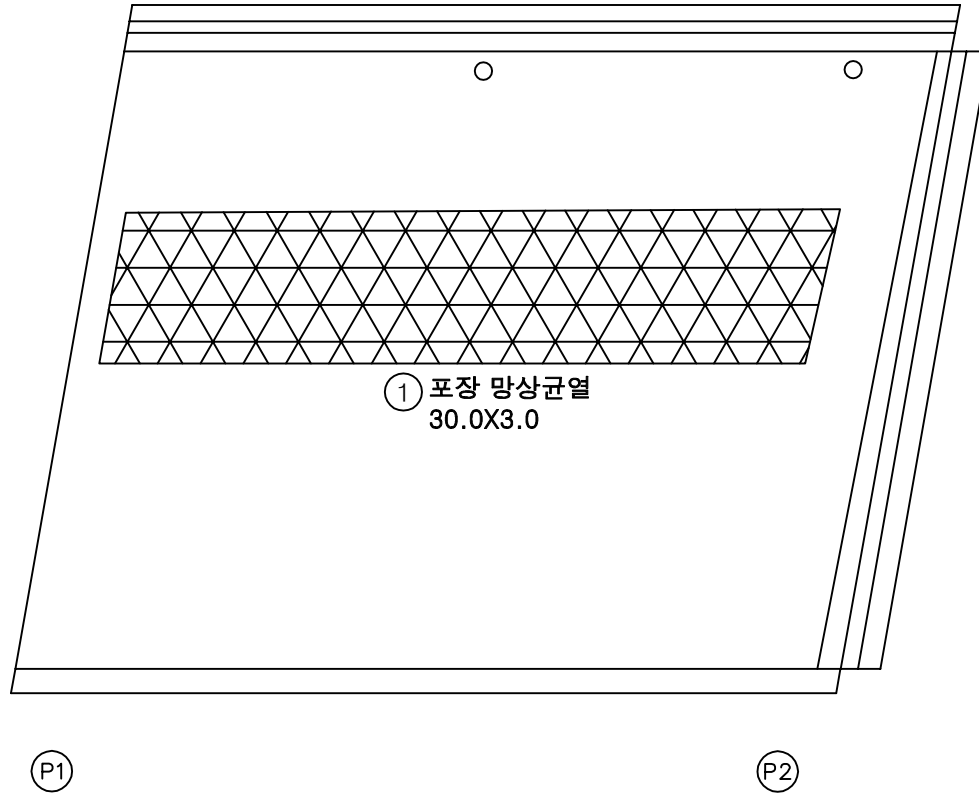
| 번호 | 구분 | 부재 | 손상내용 | 손상현황 | | | | | | 비고 |
|---|---|---|---|---|---|---|---|---|---|---|
| 1 | 19하 | 교면포장 | 포장 망상균열 | | 30.0 | 3.0 | 90.00 | m <sup>2</sup> | 1 | |

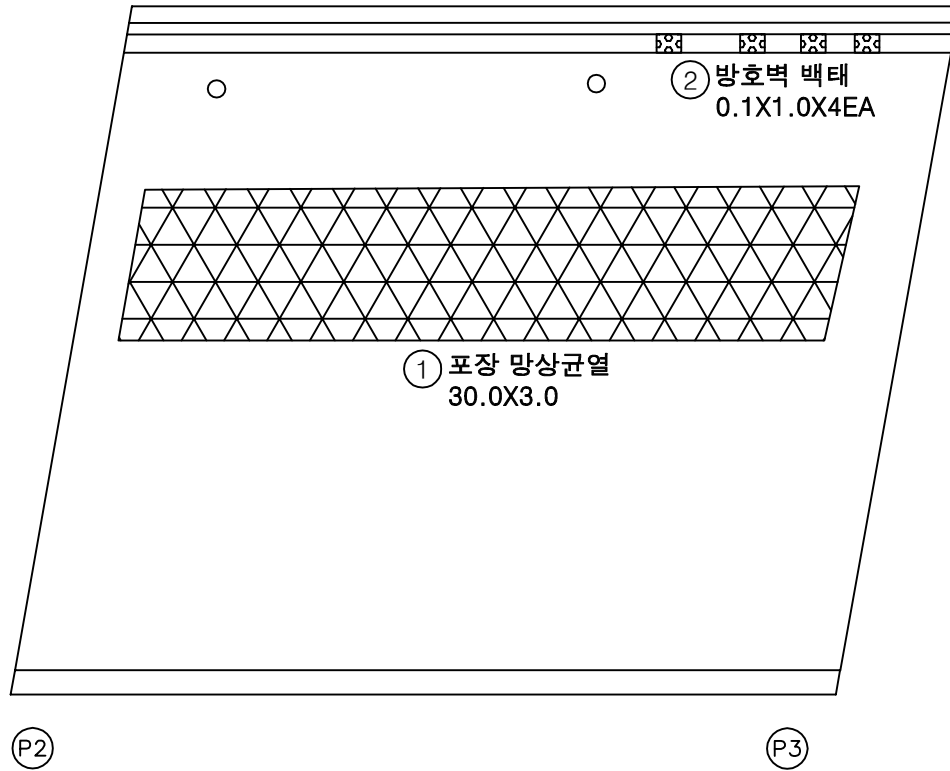
| 번호 | 구분 | 부재 | 손상내용 | 손상현황 | | | | | | 비고 |
|---|---|---|---|---|---|---|---|---|---|---|
| 1 | 19하 | 교면포장 | 포장 망상균열 | | 30.0 | 3.0 | 90.00 | m <sup>2</sup> | 1 | |
| 2 | 19하 | 방호벽 | 방호벽 백태 | | 0.1 | 1.0 | 0.40 | m <sup>2</sup> | 4 | |

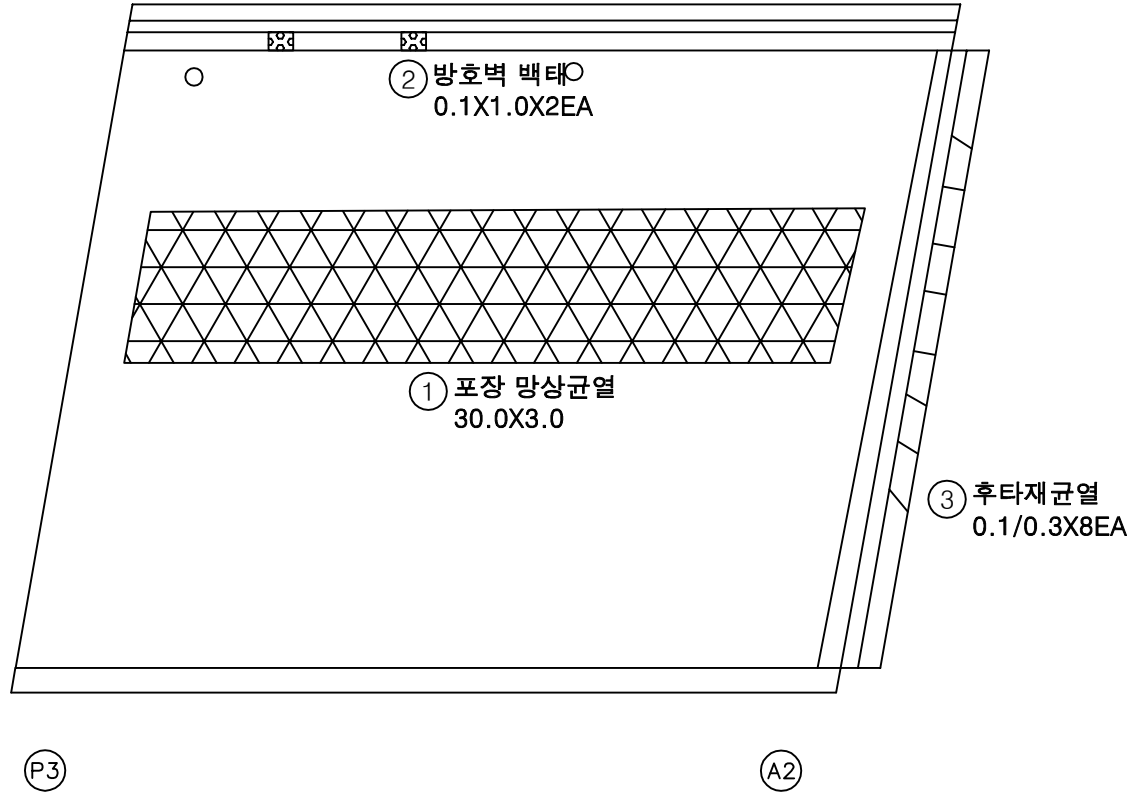
| 번호 | 구분 | 부재 | 손상내용 | 손상현황 | | | | | 비 고 |
|---|---|---|---|---|---|---|---|---|---|
| 1 | 19하 | 교면포장 | 포장 망상균열 | | 30.0 | 3.0 | 90.00 | m <sup>2</sup> | 1 |
| 2 | 19하 | 방호벽 | 방호벽 백태 | | 0.1 | 1.0 | 0.20 | m <sup>2</sup> | 2 |
| 3 | 19하 | 신축이음 | 후타재 균열 | 0.1 | 0.3 | | 2.40 | m | 8 |

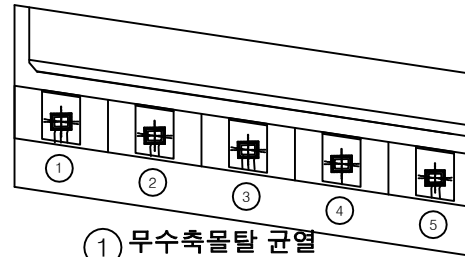
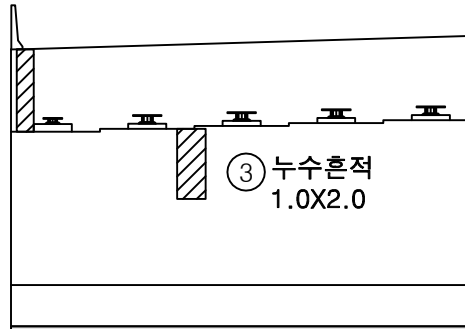
| 번호 | 구분 | 부재 | 손상내용 | 손상현황 | | | | | | 비고 |
|---|---|---|---|---|---|---|---|---|---|---|
| 1 | 19하 | 교량받침 | 무수축물탈 균열 | 0.1 | 0.2 | | 2.20 | m | 11 | |
| 2 | 19하 | 교대 | 누수흔적 | | 0.5 | 2.0 | 1.00 | m <sup>2</sup> | 1 | |
| 3 | 19하 | 교대 | 누수흔적 | | 1.0 | 2.0 | 2.00 | m <sup>2</sup> | 1 | |

① 무수축물탈 균열  
0.1/0.2X11EA

② 누수흔적  
0.5X2.0

③ 누수흔적  
1.0X2.0

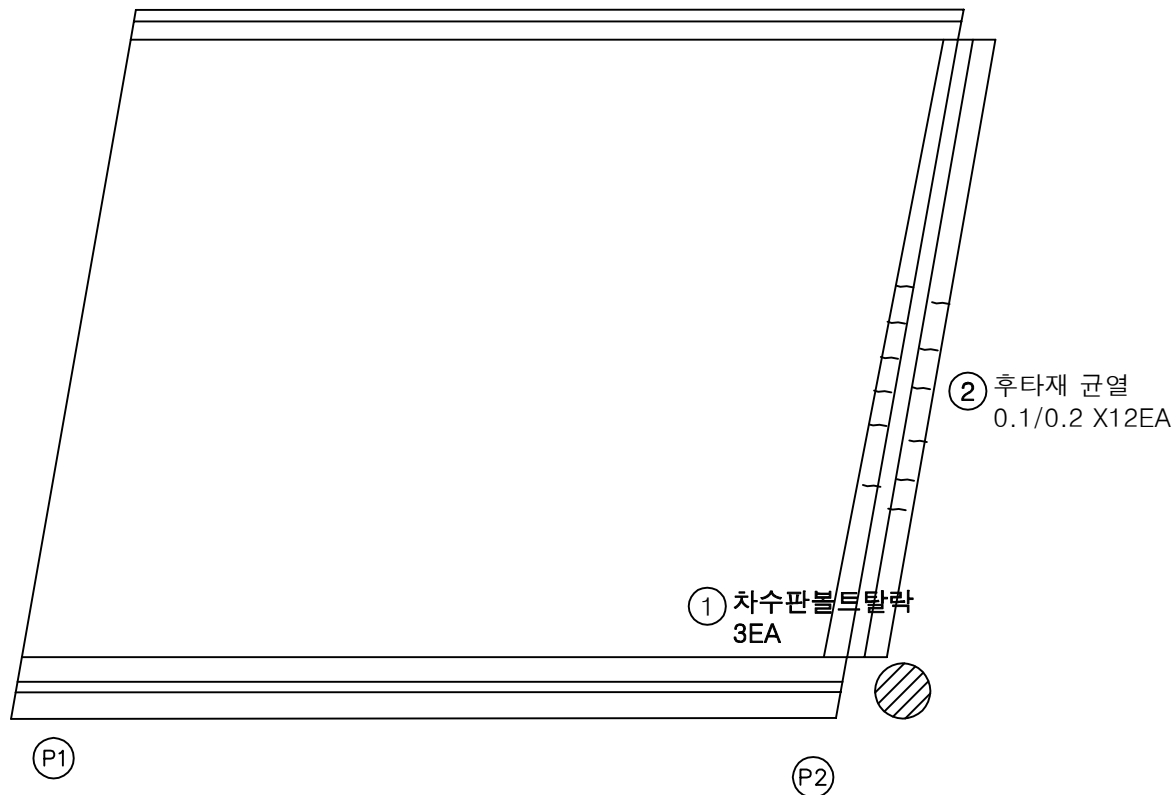
| 번호 | 구분 | 부재 | 손상내용 | 손상현황 | | | | | 비고 |
|---|---|---|---|---|---|---|---|---|---|
| 2 | 23하 | 신축이음 | 후타재 균열 | 0.1 | 0.2 | | 2.40 | m | 12 |

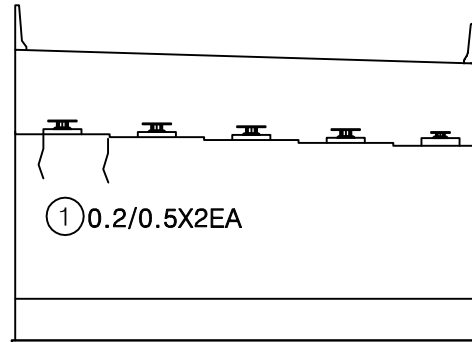
| 번호 | 구분 | 부재 | 손상내용 | 손상현황 | | | | | 비고 |
|---|---|---|---|---|---|---|---|---|---|
| 1 | 19하 | 교대 | 균열(0.3mm미만) | 0.2 | 0.5 | | 1.00 | m | 2 |

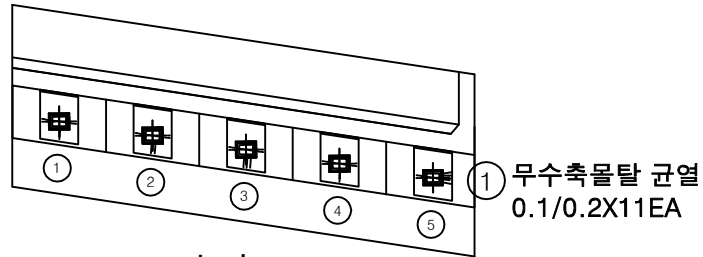
| 번호 | 구분 | 부재 | 손상내용 | 손상현황 | | | | | 비고 |
|---|---|---|---|---|---|---|---|---|---|
| 1 | 19하 | 교량받침 | 무수축물탈 균열 | 0.1 | 0.2 | | 2.20 | m | 11 |
| 2 | 19하 | 교대 | 누수흔적 | | 1.0 | 4.0 | 4.00 | m <sup>2</sup> | 1 |
| 3 | 19하 | 교대 | 누수흔적 | | 0.5 | 2.0 | 3.00 | m <sup>2</sup> | 3 |
| 4 | 19하 | 교대 | 균열(0.3mm미만) | 0.1 | 0.5 | | 0.50 | m | 1 |

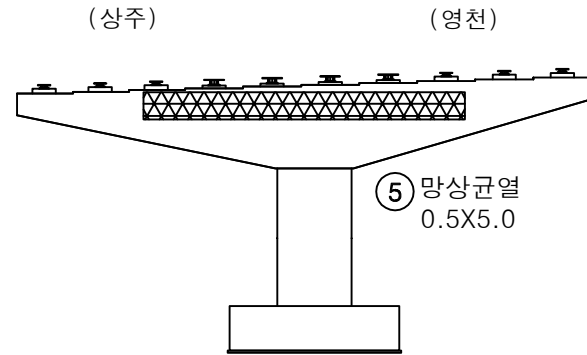
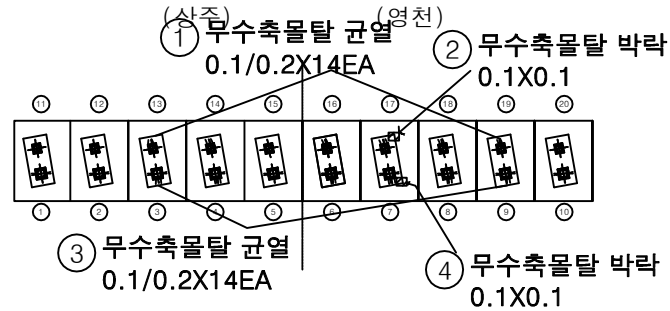
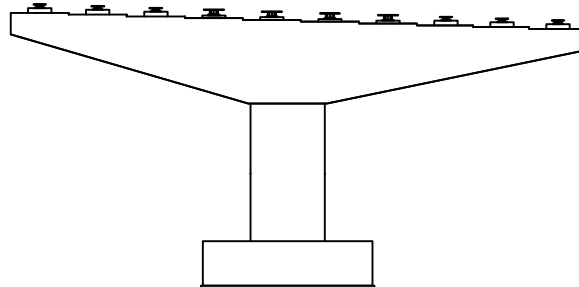
| 번호 | 구분 | 부재 | 손상내용 | 손상현황 | | | | | 비고 |
|---|---|---|---|---|---|---|---|---|---|
| 1 | 19하 | 교량받침 | 무수축물탈 균열 | 0.1 | 0.2 | | 2.80 | m | 14 |
| 3 | 19하 | 교량받침 | 무수축물탈 균열 | 0.1 | 0.2 | | 2.80 | m | 14 |
| 5 | 19하 | 교각 | 망상균열 | | 0.5 | 5.0 | 2.50 | m <sup>2</sup> | 1 손상증거 |

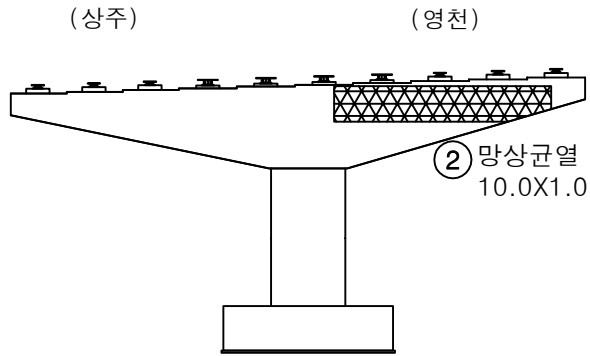
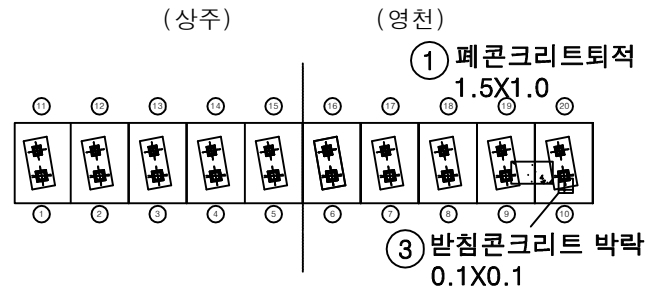
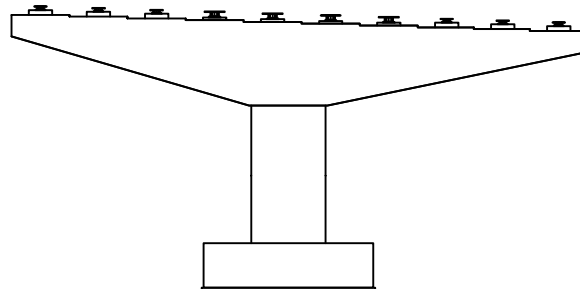
| 번호 | 구분 | 부재 | 손상내용 | 손상현황 | | | | | 비 고 |
|---|---|---|---|---|---|---|---|---|---|
| 2 | 23하 | 교각 | 망상균열 | | 10.0 | 1.0 | 10.00 | m <sup>2</sup> | 1 |

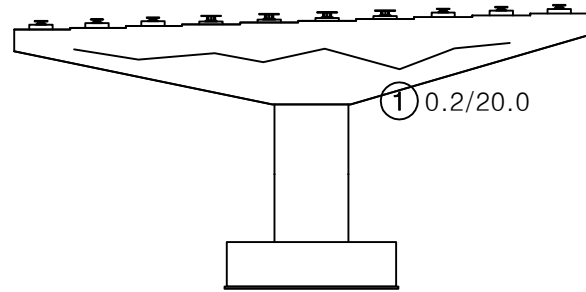
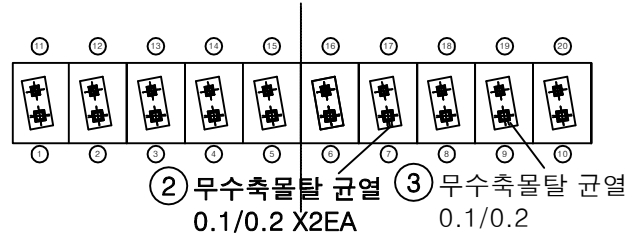
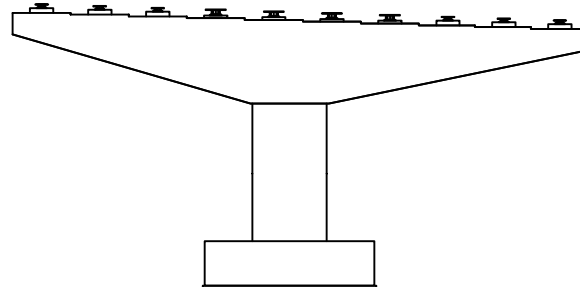
| 번호 | 구분 | 부재 | 손상내용 | 손상현황 | | | | | 비 고 |
|---|---|---|---|---|---|---|---|---|---|
| 1 | 23하 | 교각 | 균열(0.3mm미만) | 0.2 | 20.0 | | 20.00 | m | 1 |
| 2 | 23하 | 교량받침 | 무수축물탈 균열 | 0.1 | 0.20 | | 0.40 | m | 2 |
| 3 | 23하 | 교량받침 | 무수축물탈 균열 | 0.1 | 0.20 | | 0.20 | m | 1 |
