상주영천고속도로 시설물 안전·하자점검 및 성능평가 용역  
(2023년 하반기 정밀안전점검)

# 외 관 조 사 망 도

도림천교

2023.12

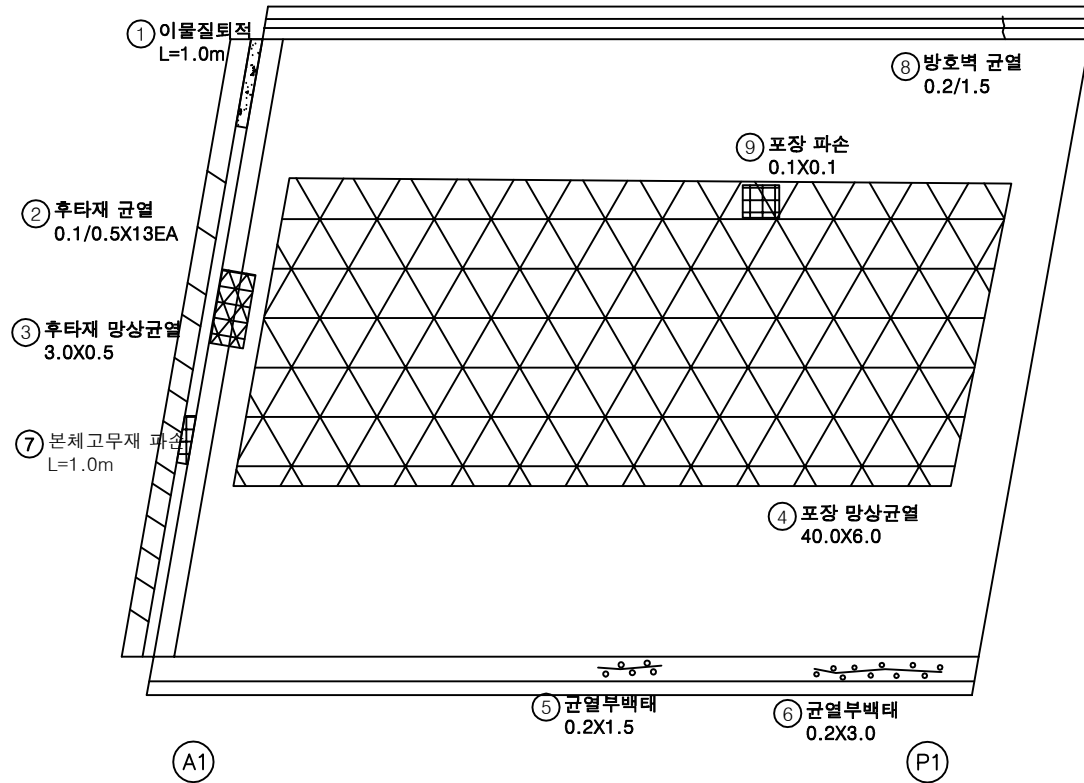
| 도면번호 | 01 |

| 번호 | 구분 | 부재 | 손상내용 | 손상현황 | | | | | 비고 |
|---|---|---|---|---|---|---|---|---|---|
| 1 | 19하 | 신축이음 | 이물질퇴적 | | 1.0 | | 1.00 | m | 1 |
| 2 | 19하 | 신축이음 | 후타재 균열 | 0.1 | 0.5 | | 6.50 | m | 13 |
| 3 | 19하 | 신축이음 | 후타재 망상균열 | | 3.0 | 0.5 | 1.50 | m <sup>2</sup> | 1 |
| 4 | 19하 | 교면포장 | 포장 망상균열 | | 40.0 | 6.0 | 240.00 | m <sup>2</sup> | 1 |
| 5 | 19하 | 중분대 | 균열부백태 | | 0.2 | 1.5 | 0.30 | m <sup>2</sup> | 1 |
| 6 | 19하 | 중분대 | 균열부백태 | | 0.2 | 3.0 | 0.60 | m <sup>2</sup> | 1 |
| 7 | 21하 | 신축이음 | 고무재 파손 | | 1.0 | | 1.00 | m | 1 손상증거 |
| 8 | 21하 | 방호벽 | 방호벽 균열 | 0.2 | 1.5 | | 1.50 | m | 1 |
| 9 | 23하 | 교면포장 | 포장 파손 | | 0.1 | 0.1 | 0.01 | m <sup>2</sup> | 1 |

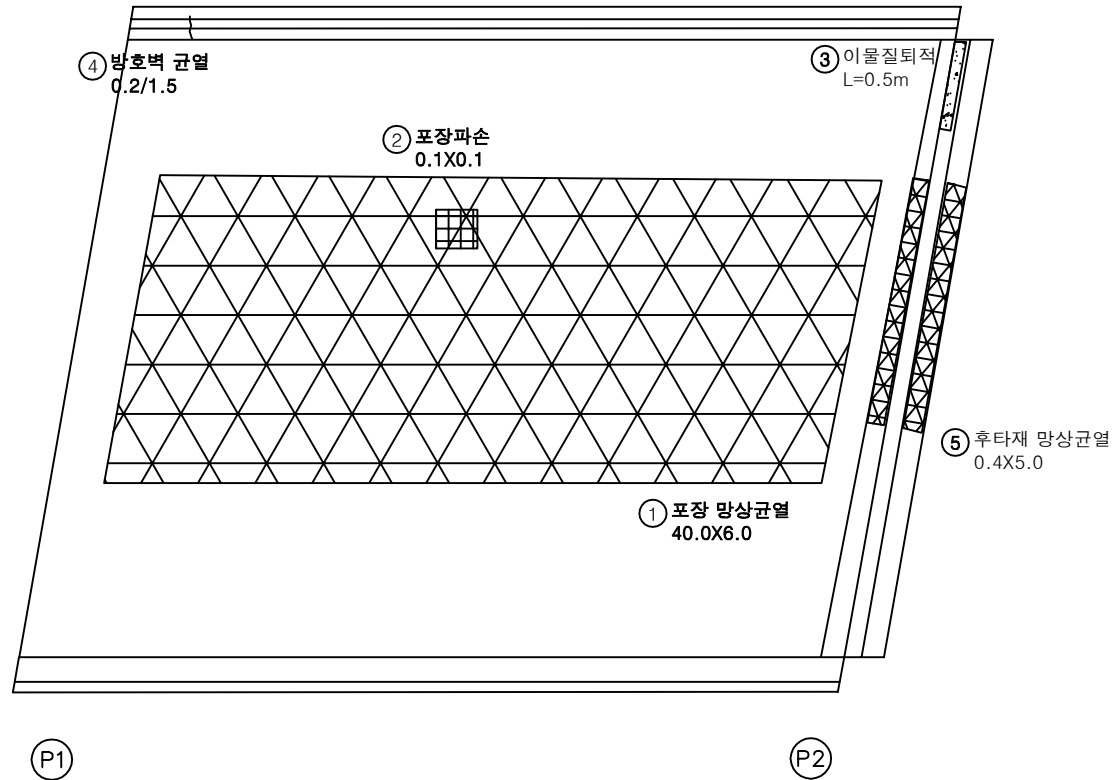
| | | | 02 |

| 번호 | 구분 | 부재 | 손상내용 | 손상현황 | | | | | 비고 |
|---|---|---|---|---|---|---|---|---|---|
| 1 | 19하 | 교면포장 | 포장 망상균열 | | 40.0 | 6.0 | 240.00 | m <sup>2</sup> | 1 |
| 2 | 19하 | 교면포장 | 포장 파손 | | 0.1 | 0.1 | 0.01 | m <sup>2</sup> | 1 |
| 3 | 19하 | 신속이음 | 이물질퇴적 | | 0.5 | | 0.50 | m | 1 |
| 4 | 21하 | 방호벽 | 방호벽 균열 | 0.2 | 1.5 | | 1.50 | m | 1 |
| 5 | 21하 | 신속이음 | 후타재 망상균열 | | 0.4 | 5.0 | 2.00 | m <sup>2</sup> | 1 |

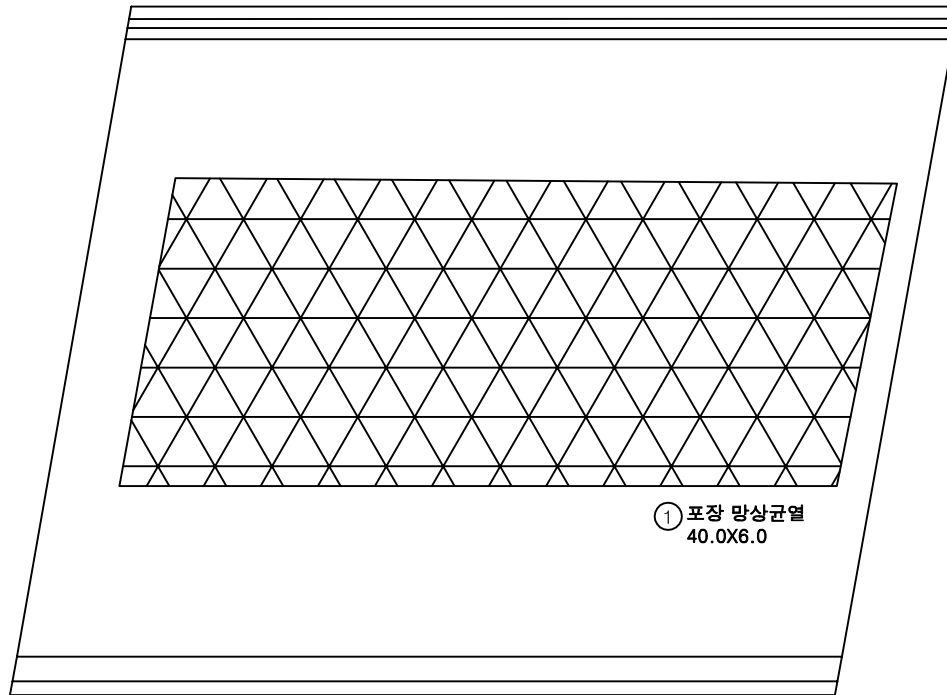
| | | | 03 |

| 번호 | 구분 | 부재 | 손상내용 | 손상현황 | | | | | | 비고 |
|---|---|---|---|---|---|---|---|---|---|---|
| 1 | 19하 | 교면포장 | 포장 망상균열 | | 40.0 | 6.0 | 240.00 | m <sup>2</sup> | 1 | |

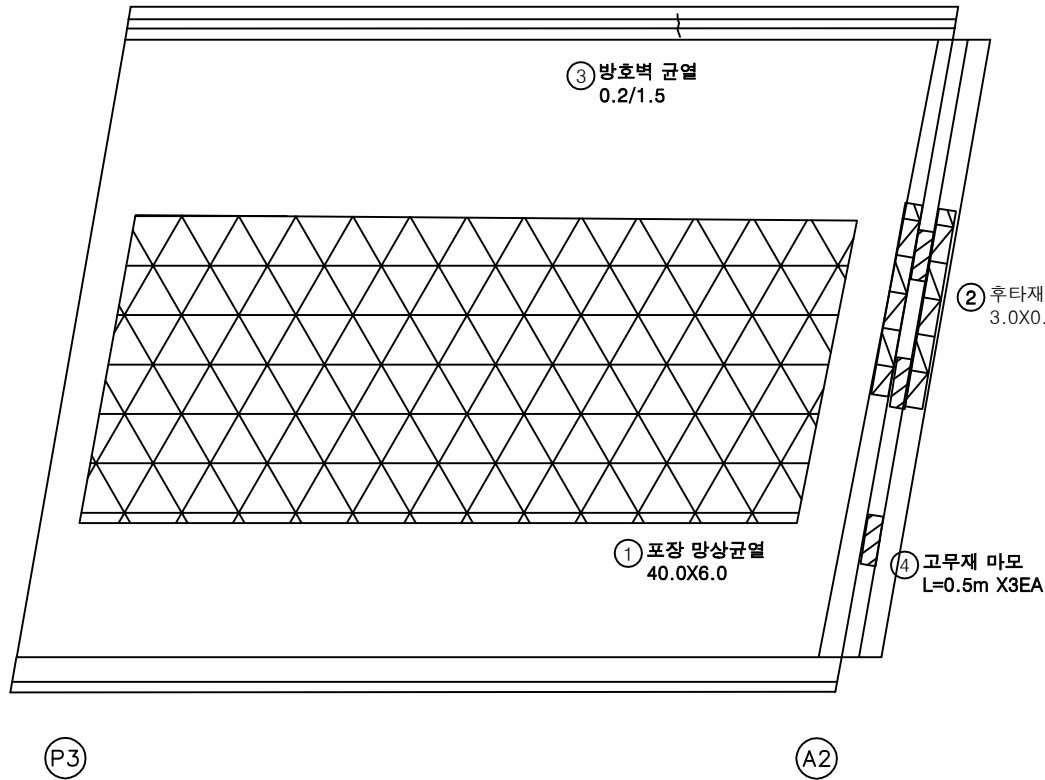
| | | | 04 |

| 번호 | 구분 | 부재 | 손상내용 | 손상현황 | | | | | | 비고 |
|---|---|---|---|---|---|---|---|---|---|---|
| 1 | 19하 | 교면포장 | 포장 망상균열 | | 40.0 | 6.0 | 240.00 | m <sup>2</sup> | 1 | |
| 2 | 19하 | 신축이음 | 후타재 망상균열 | | 3.0 | 0.5 | 1.50 | m <sup>2</sup> | 1 | |
| 3 | 21하 | 방호벽 | 방호벽 균열 | 0.2 | 1.5 | | 1.50 | m | 1 | |
| 4 | 23하 | 신축이음 | 고무재 마모 | | 0.5 | | 1.50 | m | 3 | |

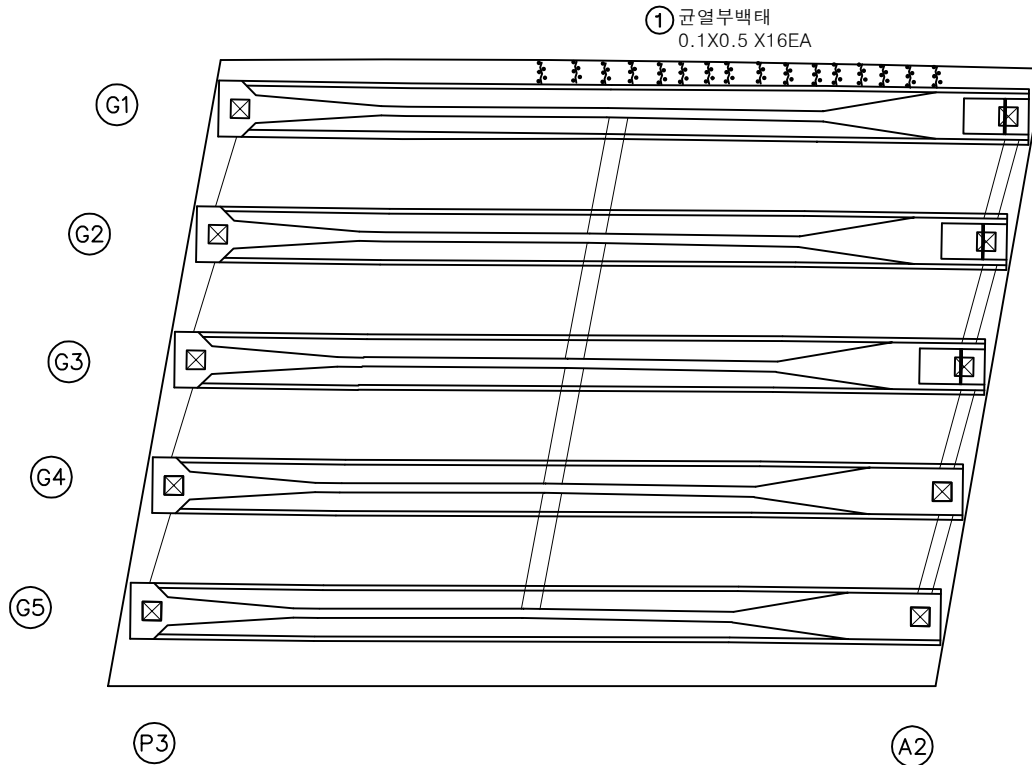
| 번호 | 구분 | 부재 | 손상내용 | 손상현황 | | | | | | 비고 |
|---|---|---|---|---|---|---|---|---|---|---|
| 1 | 23하 | 바닥판 | 균열부백태 | | 0.1 | 0.5 | 0.80 | m <sup>2</sup> | 16 | |

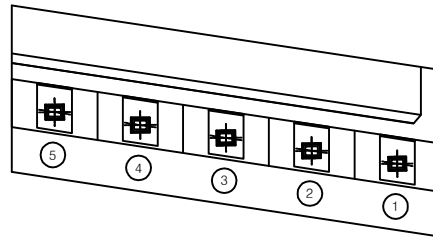
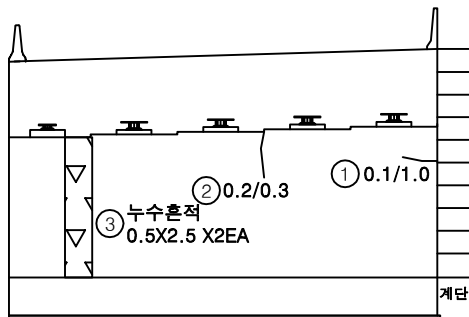
| 번호 | 구분 | 부재 | 손상내용 | 손상현황 | | | | | | 비 고 |
|---|---|---|---|---|---|---|---|---|---|---|
| 1 | 19하 | 교대 | 균열(0.3mm미만) | 0.1 | 1.0 | | 1.00 | m | 1 | |
| 2 | 21하 | 교대 | 균열(0.3mm미만) | 0.2 | 0.3 | | 0.30 | m | 1 | |
| 3 | 23하 | 교대 | 누수흔적 | | 0.5 | 2.5 | 2.50 | m <sup>2</sup> | 2 | |

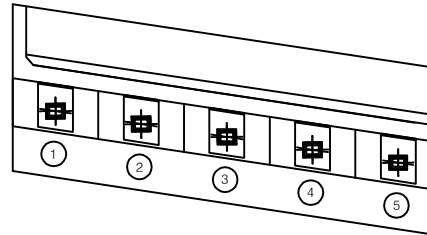
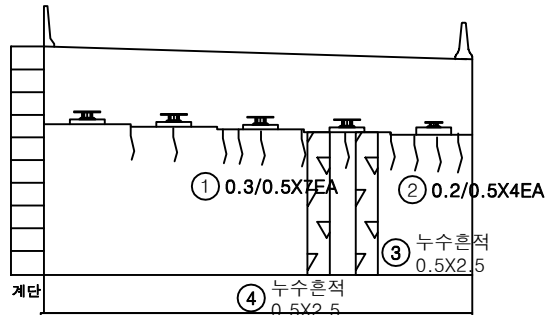
| 번호 | 구분 | 부재 | 손상내용 | 손상현황 | | | | | 비 고 |
|---|---|---|---|---|---|---|---|---|---|
| 1 | 19하 | 교대 | 균열(0.3mm이상) | 0.3 | 0.5 | | 3.50 | m | 7 |
| 2 | 19하 | 교대 | 균열(0.3mm미만) | 0.2 | 0.5 | | 2.00 | m | 4 |
| 3 | 21하 | 교대 | 누수흔적 | | 0.5 | 2.5 | 1.25 | m <sup>2</sup> | 1 |
| 4 | 23하 | 교대 | 누수흔적 | | 0.5 | 2.5 | 1.25 | m <sup>2</sup> | 1 |

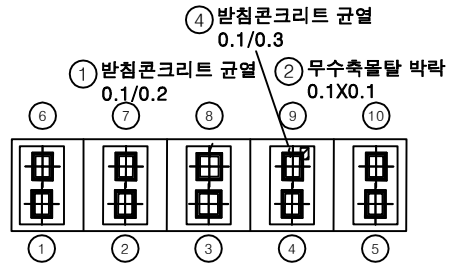
| 번호 | 구분 | 부재 | 손상내용 | 손상현황 | | | | | 비고 |
|---|---|---|---|---|---|---|---|---|---|
| 1 | 19하 | 교량받침 | 받침콘크리트 균열 | 0.1 | 0.2 | | 0.20 | m | 1 |
| 3 | 19하 | 교각 | 균열(0.3mm미만) | 0.2 | 1.0 | | 1.00 | m | 1 |
| 4 | 21하 | 교량받침 | 받침콘크리트 균열 | 0.1 | 0.3 | | 0.30 | m | 1 |
| 5 | 23하 | 교각 | 균열부백태 | | 0.2 | 0.5 | 0.10 | m <sup>2</sup> | 1 |
| 6 | 23하 | 교각 | 망상균열 | 8.0 | 2.0 | | 16.00 | m <sup>2</sup> | 1 |

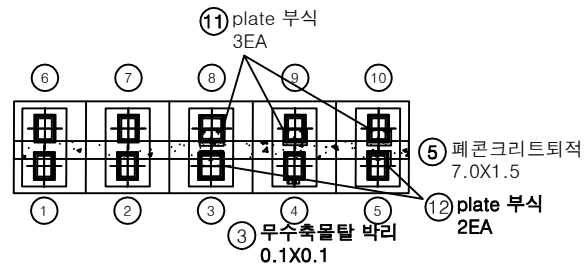
| 번호 | 구분 | 부재 | 손상내용 | 손상현황 | | | | | 비고 |
|---|---|---|---|---|---|---|---|---|---|
| 1 | 19하 | 교각 | 균열(0.3mm미만) | 0.2 | 0.5 | | 0.50 | m | 1 |
| 4 | 21하 | 교각 | 누수흔적 | | 0.5 | 2.0 | 3.00 | m <sup>2</sup> | 3 |
| 6 | 21하 | 교각 | 표면오염 및 망상균열 | | 2.0 | 1.5 | 3.00 | m <sup>2</sup> | 1 |
| 7 | 21하 | 교각 | 망상균열 | | 8.0 | 2.0 | 16.00 | m <sup>2</sup> | 1 |
| 8 | 21하 | 교각 | 누수흔적 | | 0.5 | 2.0 | 1.00 | m <sup>2</sup> | 1 |
| 9 | 21하 | 교각 | 균열부백태 | | 0.2 | 0.5 | 0.10 | m <sup>2</sup> | 1 |
| 10 | 23하 | 교각 | 균열부백태 | | 0.1 | 0.5 | 0.05 | m <sup>2</sup> | 1 |
| 11 | 23하 | 교량받침 | plate 부식 | | | | 3.00 | EA | 3 |
| 12 | 23하 | 교량받침 | plate 부식 | | | | 2.00 | EA | 2 |

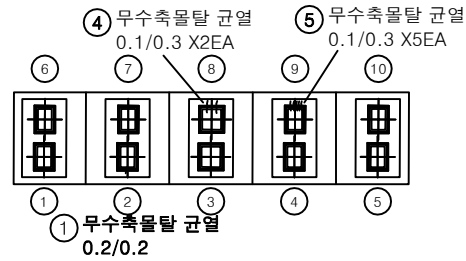
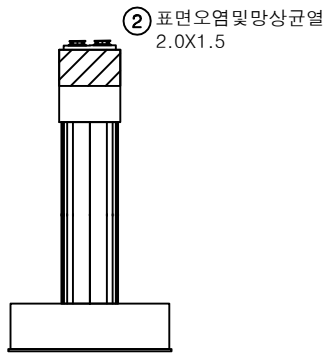
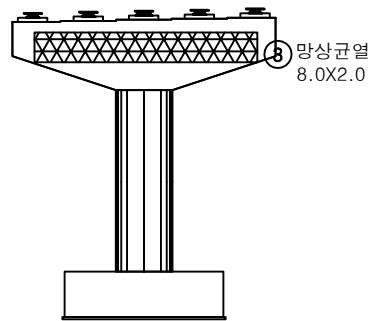
| 번호 | 구분 | 부재 | 손상내용 | 손상현황 | | | | | 비고 |
|---|---|---|---|---|---|---|---|---|---|
| 1 | 21하 | 교량받침 | 무수축물탈 균열 | 0.2 | 0.2 | | 0.20 | m | 1 |
| 2 | 21하 | 교각 | 표면오염및망상균열 | | 2.0 | 1.5 | 3.00 | m <sup>2</sup> | 1 |
| 3 | 21하 | 교각 | 망상균열 | | 8.0 | 2.0 | 16.00 | m <sup>2</sup> | 1 |
| 4 | 23하 | 교량받침 | 무수축물탈 균열 | 0.1 | 0.3 | | 0.60 | m | 2 |
| 5 | 23하 | 교량받침 | 무수축물탈 균열 | 0.1 | 0.3 | | 1.50 | m | 5 |

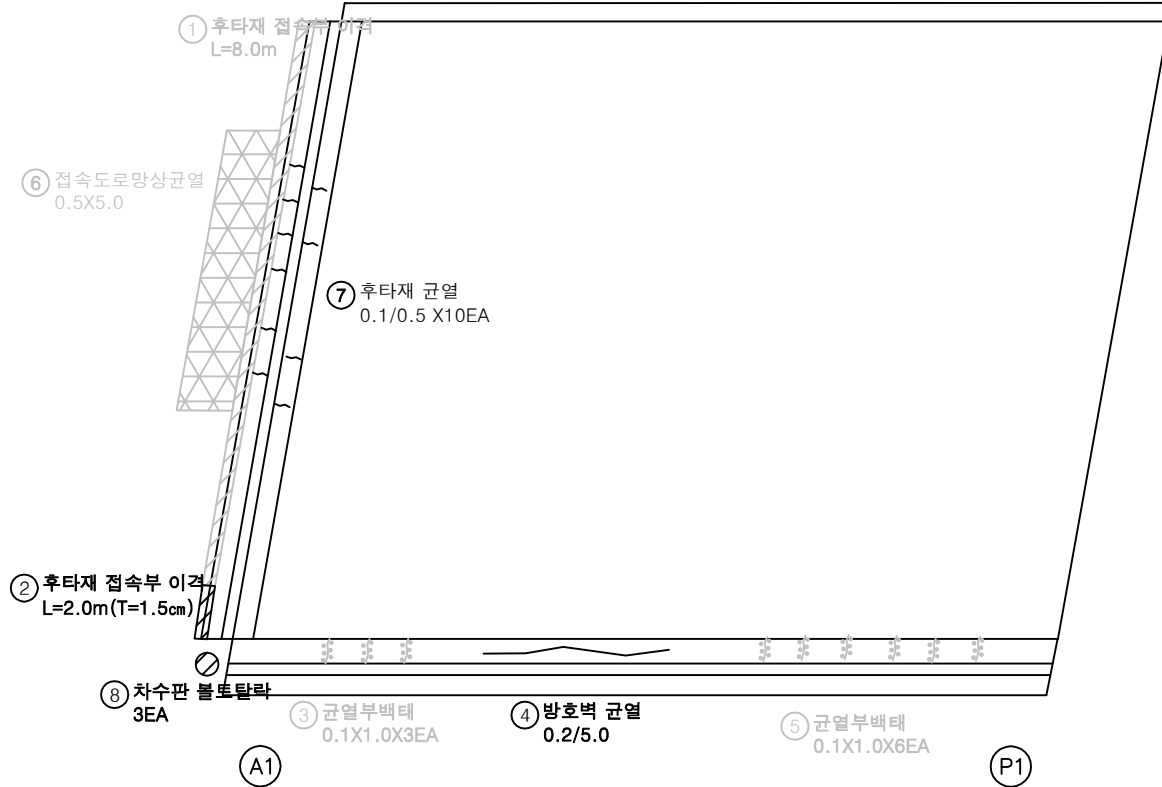
| 번호 | 구분 | 부재 | 손상내용 | 손상현황 | | | | | 비고 | |
|---|---|---|---|---|---|---|---|---|---|---|
| 3 | 19하 | 방호벽 | 균열부백태 | | 0.1 | 1.0 | 0.30 | m | 3 | 21상 보속 |
| 4 | 19하 | 방호벽 | 방호벽 균열 | 0.2 | 5.0 | | 5.00 | m | 1 | |
| 5 | 19하 | 방호벽 | 균열부백태 | | 0.1 | 1.0 | 0.60 | m | 6 | 21상 보속 |
| 6 | 19하 | 교면포장 | 접속도로 망상균열 | | 0.5 | 5.0 | 2.50 | m | 1 | 23상 보속 |
| 7 | 21하 | 신축이음 | 후타재 균열 | 0.1 | 0.5 | | 5.00 | m | 10 | |

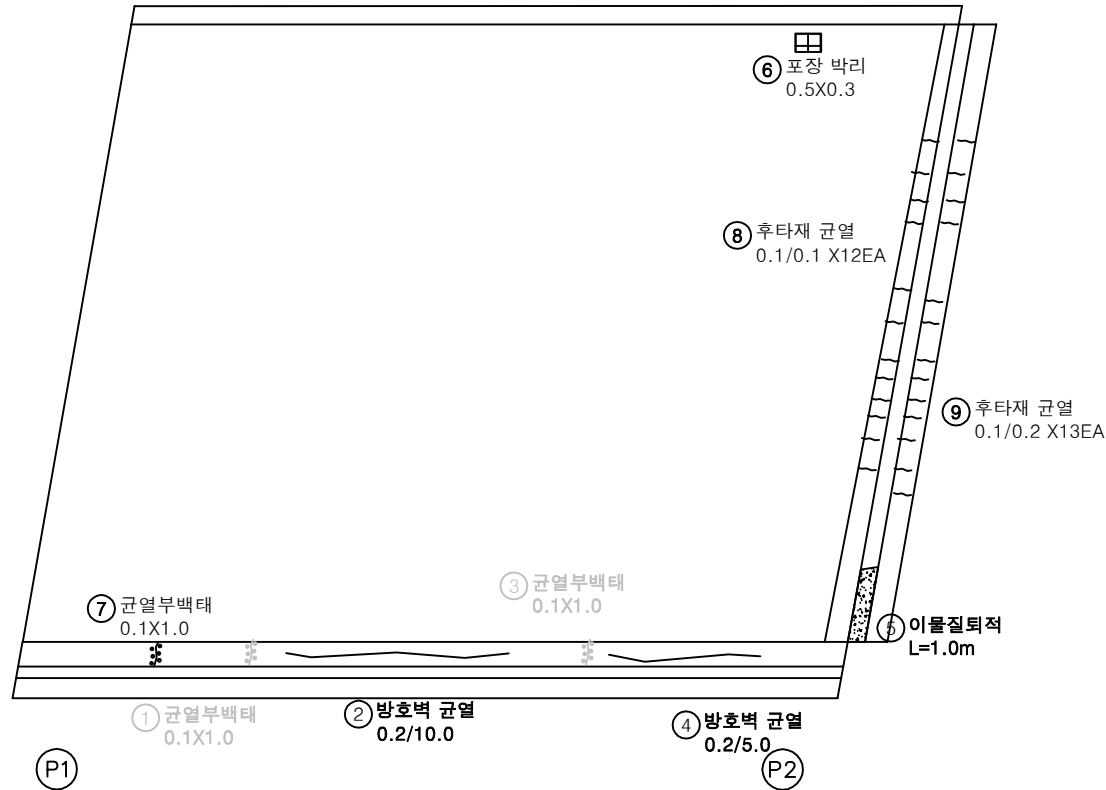
| 번호 | 구분 | 부재 | 손상내용 | 손상현황 | | | | | 비고 |
|---|---|---|---|---|---|---|---|---|---|
| 1 | 19하 | 방호벽 | 균열부백태 | | 0.1 | 1.0 | 0.10 | m <sup>2</sup> | 1 |
| 2 | 19하 | 방호벽 | 방호벽 균열 | 0.2 | 10.0 | | 10.00 | m | 1 |
| 3 | 19하 | 방호벽 | 균열부백태 | | 0.1 | 1.0 | 0.10 | m <sup>2</sup> | 1 |
| 4 | 19하 | 방호벽 | 방호벽 균열 | 0.2 | 5.0 | | 5.00 | m | 1 |
| 7 | 21하 | 방호벽 | 균열부백태 | | 0.1 | 1.0 | 0.10 | m <sup>2</sup> | 1 |
| 8 | 23하 | 신속이음 | 후타재 균열 | 0.1 | 0.1 | | 1.20 | m | 12 |
| 9 | 23하 | 신속이음 | 후타재 균열 | 0.1 | 0.2 | | 2.60 | m | 13 |

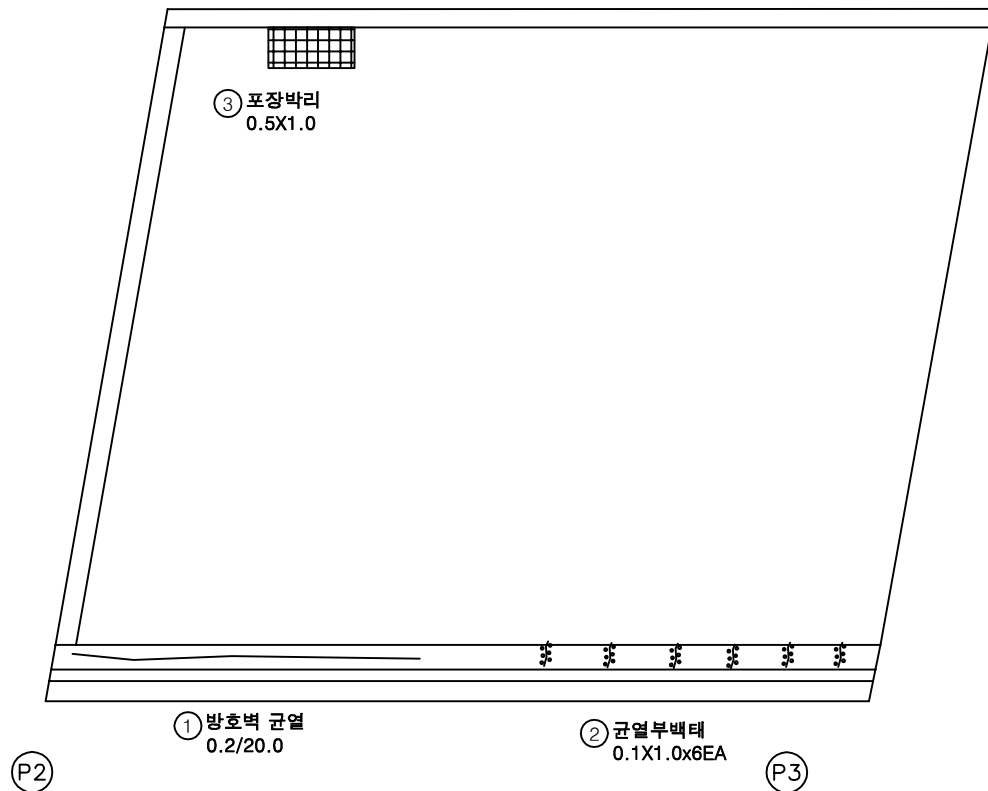
| 번호 | 구분 | 부재 | 손상내용 | 손상현황 | | | | | | 비고 |
|---|---|---|---|---|---|---|---|---|---|---|
| 1 | 19하 | 방호벽 | 방호벽 균열 | 0.2 | 20.0 | | 20.00 | m | 1 | |
| 2 | 19하 | 방호벽 | 균열부백태 | | 0.1 | 1.0 | 0.60 | m <sup>2</sup> | 6 | |

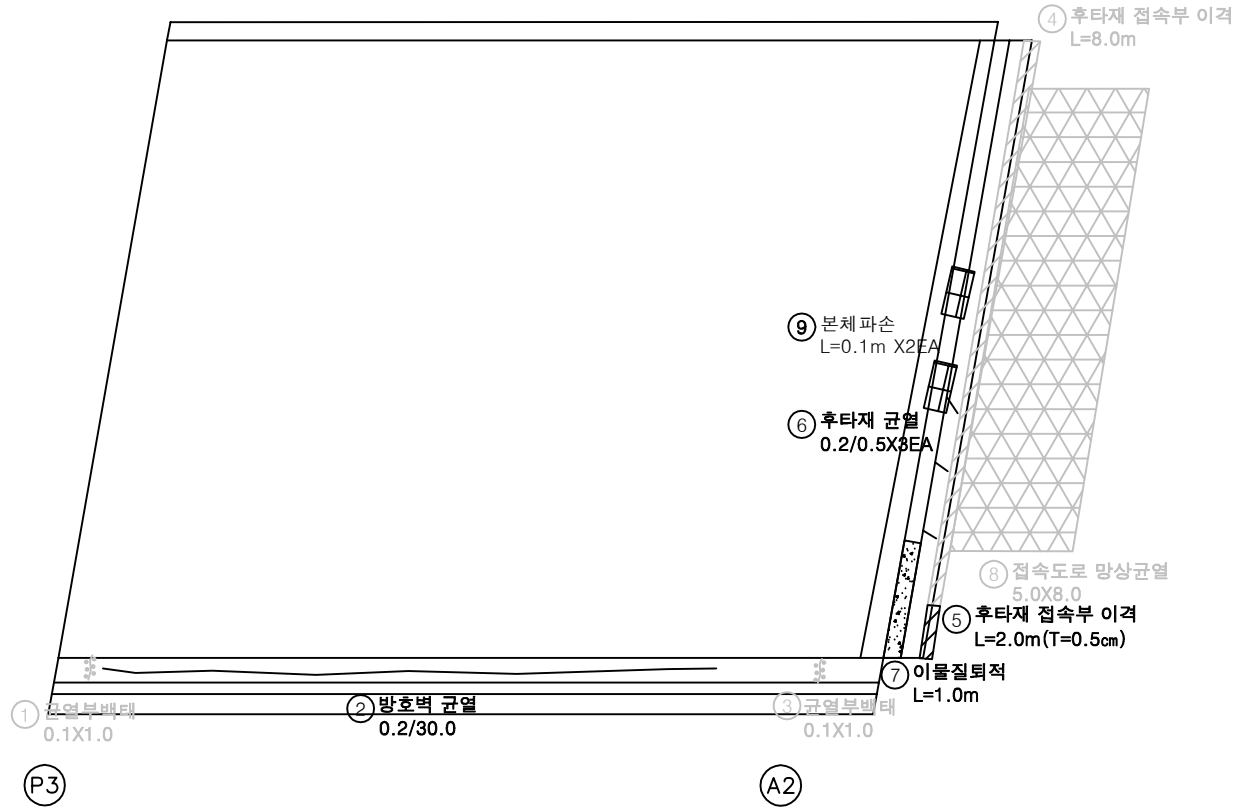
| 번호 | 구분 | 부재 | 손상내용 | 손상현황 | | | | | | 비 고 |
|---|---|---|---|---|---|---|---|---|---|---|
| 1 | 19하 | 방호벽 | 균열부배태 | | 0.1 | 1.0 | 0.10 | ㎡ | 1 | 21형 본체 |
| 2 | 19하 | 방호벽 | 방호벽 균열 | 0.2 | 30.0 | | 30.00 | m | 1 | |
| 3 | 19하 | 방호벽 | 균열부배태 | | 0.1 | 1.0 | 0.10 | ㎡ | 1 | 21형 본체 |
| 6 | 19하 | 신축이음 | 후타재 균열 | 0.2 | 0.5 | | 1.50 | m | 3 | |
| 8 | 19하 | 교면포장 | 접속도로 망상균열 | | 5.0 | 8.0 | 40.00 | ㎡ | 1 | 23형 본체 |

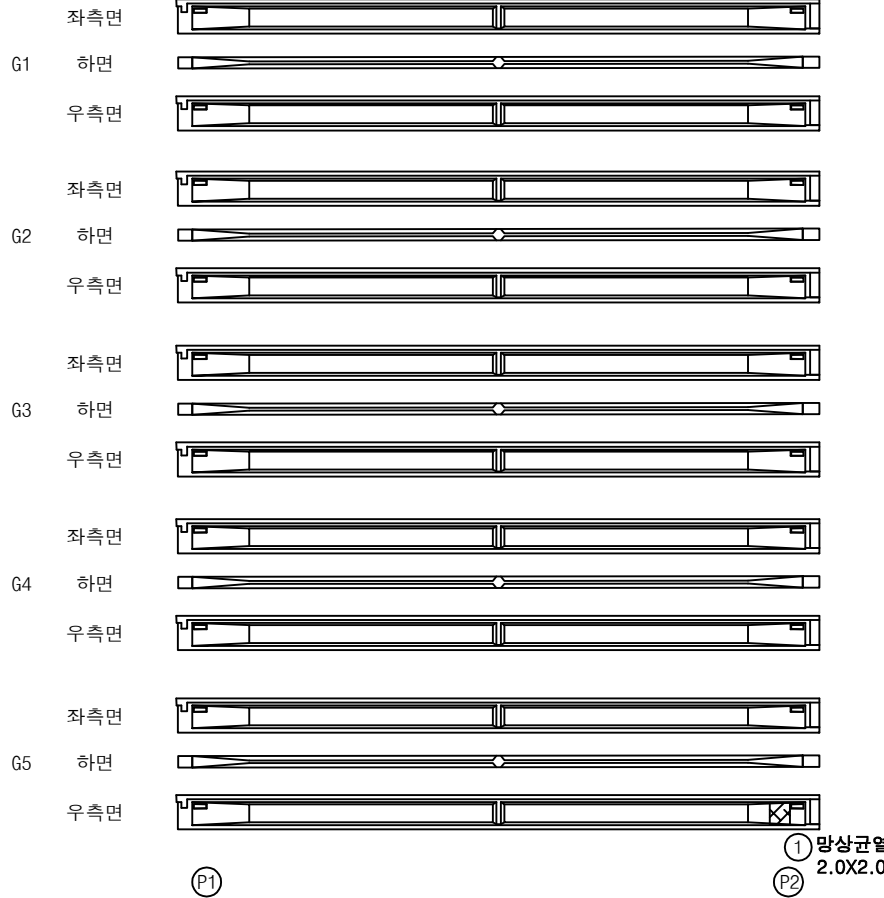
ID : 도림천교 거더 S2 (G1~G5)(영천방향)

| 번호 | 구분 | 부재 | 손상내용 | 손상현황 | | | | | | 비고 |
|---|---|---|---|---|---|---|---|---|---|---|
| 1 | 23하 | 거더 | 망상균열 | | 2.0 | 2.0 | 4.00 | m <sup>2</sup> | 1 | |

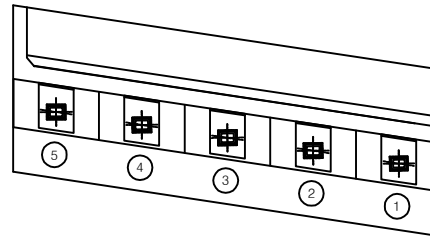
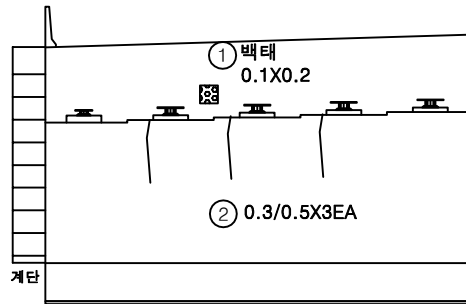
| 번호 | 구분 | 부재 | 손상내용 | 손상현황 | | | | | 비고 |
|---|---|---|---|---|---|---|---|---|---|
| 2 | 19하 | 교대 | 균열(0.3mm이상) | 0.3 | 0.5 | | 1.50 | m | 3 |

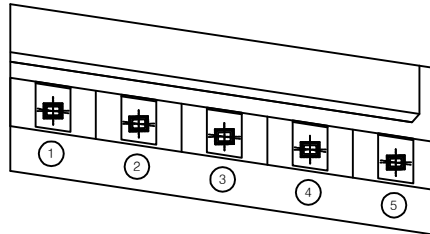
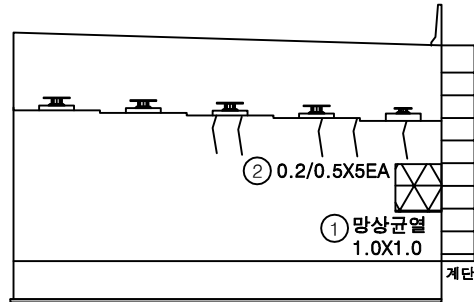
| 번호 | 구분 | 부재 | 손상내용 | 손상현황 | | | | | | 비고 |
|---|---|---|---|---|---|---|---|---|---|---|
| 1 | 19하 | 교대 | 망상균열 | | 1.0 | 1.0 | 1.00 | m <sup>2</sup> | 1 | |
| 2 | 19하 | 교대 | 균열(0.3mm미만) | 0.2 | 0.5 | | 2.50 | m | 5 | |

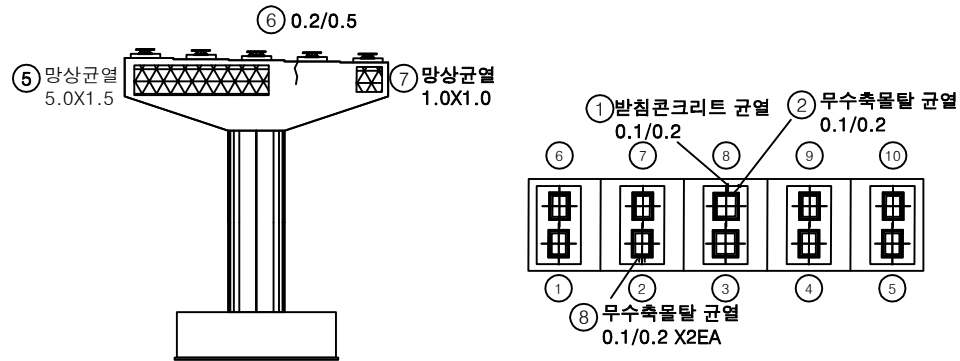
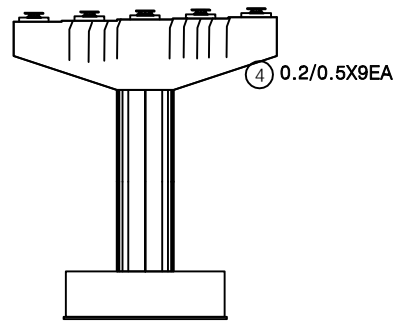
| 번호 | 구분 | 부재 | 손상내용 | 손상현황 | | | | | 비고 |
|---|---|---|---|---|---|---|---|---|---|
| 1 | 19하 | 교량받침 | 받침콘크리트 균열 | 0.1 | 0.2 | | 0.20 | m | 1 |
| 2 | 19하 | 교량받침 | 무수축물탈 균열 | 0.1 | 0.2 | | 0.20 | m | 1 |
| 3 | 19하 | 교각 | 균열(0.3mm미만) | 0.1 | 1.5 | | 1.50 | m | 1 |
| 4 | 19하 | 교각 | 균열(0.3mm미만) | 0.2 | 0.5 | | 4.50 | m | 9 |
| 5 | 21하 | 교각 | 망상균열 | | 5.0 | 1.5 | 7.50 | m <sup>2</sup> | 1 |
| 6 | 21하 | 교각 | 균열(0.3mm미만) | 0.2 | 0.5 | | 0.50 | m | 1 |
| 7 | 21하 | 교각 | 망상균열 | | 1.0 | 1.0 | 1.00 | m <sup>2</sup> | 1 |
| 8 | 23하 | 교량받침 | 무수축물탈 균열 | 0.1 | 0.2 | | 0.40 | m | 2 |

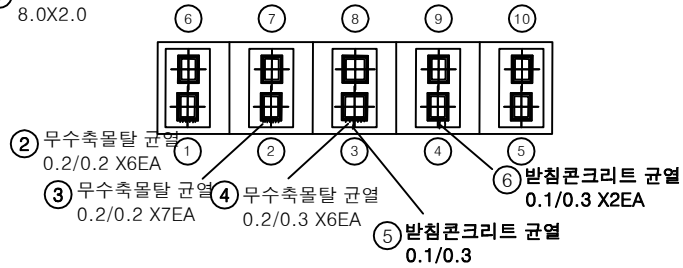
| 번호 | 구분 | 부재 | 손상내용 | 손상현황 | | | | | 비 고 |
|---|---|---|---|---|---|---|---|---|---|
| 1 | 21하 | 교각 | 망상균열 | | 8.0 | 2.0 | 16.00 | m <sup>2</sup> | 1 |
| 2 | 21하 | 교량받침 | 무수축물탈 균열 | 0.2 | 0.2 | | 1.20 | m | 6 |
| 3 | 21하 | 교량받침 | 무수축물탈 균열 | 0.2 | 0.2 | | 1.40 | m | 7 |
| 4 | 21하 | 교량받침 | 무수축물탈 균열 | 0.2 | 0.3 | | 1.80 | m | 6 |
| 5 | 21하 | 교량받침 | 받침콘크리트 균열 | 0.1 | 0.3 | | 0.30 | m | 1 |
| 6 | 21하 | 교량받침 | 받침콘크리트 균열 | 0.1 | 0.3 | | 0.60 | m | 2 |

① 망상균열  
8.0X2.0

② 무수축물탈 균열  
0.2/0.2 X6EA③ 무수축물탈 균열  
0.2/0.2 X7EA④ 무수축물탈 균열  
0.2/0.3 X6EA⑤ 받침콘크리트 균열  
0.1/0.3⑥ 받침콘크리트 균열  
0.1/0.3 X2EA
