상주영천고속도로 시설물 안전·하자점검 및 성능평가 용역  
(2023년 하반기 정밀안전점검)

# 외 관 조 사 망 도

오미교

2023.12

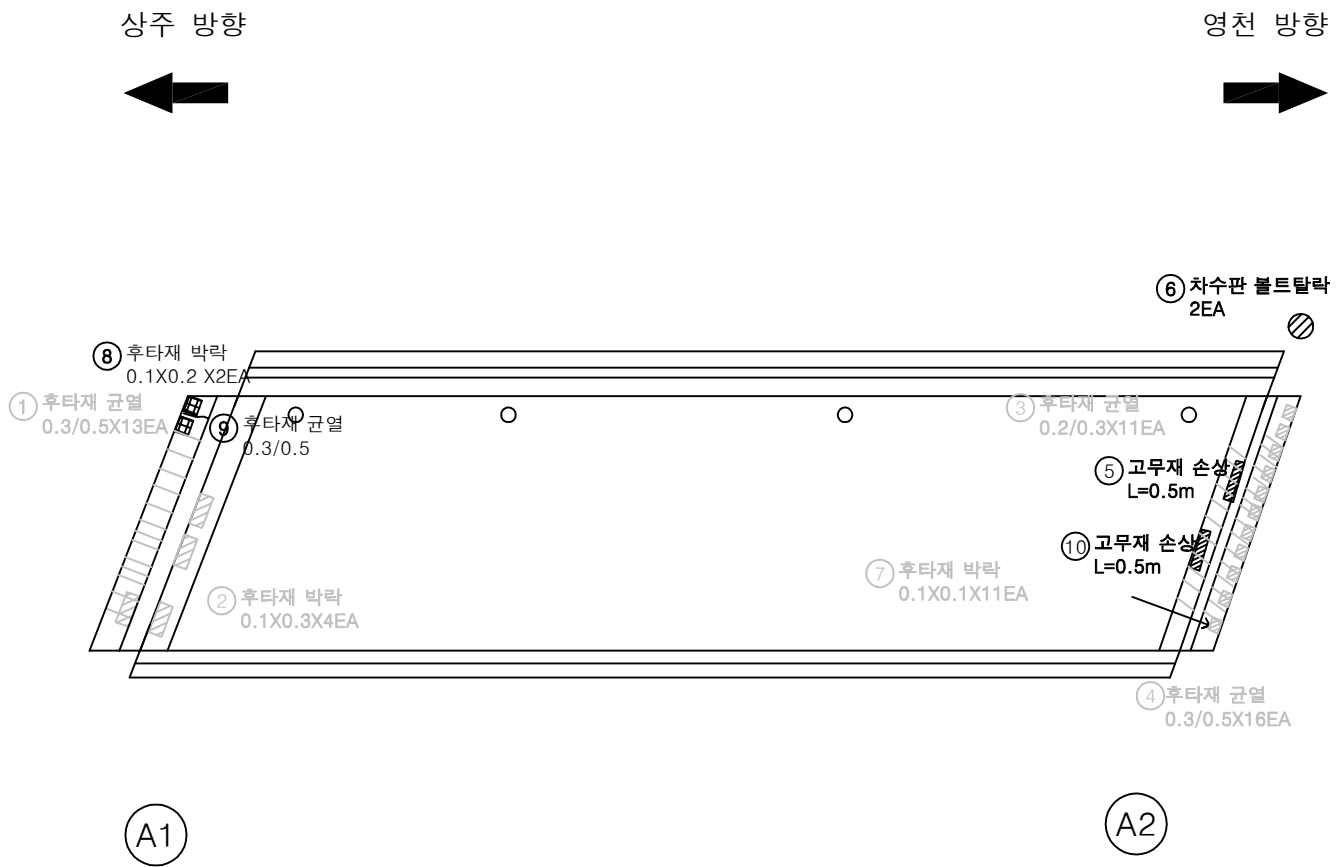
| 번호 | 구분 | 부재 | 손상내용 | 손상현황 | | | | | 개소 | 비고 |
|---|---|---|---|---|---|---|---|---|---|---|
| 1 | 19하 | 신축이음 | 후타재 균열 | 0.3 | 0.5 | | 5.50 | m | 13 | 21'상 보수 |
| 2 | 19하 | 신축이음 | 후타재 박리 | | 0.1 | 0.3 | 0.12 | m <sup>2</sup> | 4 | 21'상 보수 |
| 3 | 19하 | 신축이음 | 후타재 균열 | 0.2 | 0.3 | | 4.35 | m | 11 | 21'상 보수 |
| 4 | 19하 | 신축이음 | 후타재 균열 | 0.3 | 0.5 | | 8.00 | m | 16 | 21'상 보수 |
| 5 | 19하 | 신축이음 | 고무재 손상 | | 0.5 | | 0.50 | m | 1 | |
| 6 | 19하 | 신축이음 | 차수판 볼트탈락 | | | | 2.00 | EA | 2 | |
| 7 | 19하 | 신축이음 | 후타재 박락 | | 0.1 | 0.1 | 0.11 | m <sup>2</sup> | 11 | 21'상 보수 |
| 8 | 23하 | 신축이음 | 후타재 박락 | | 0.1 | 0.2 | 0.04 | m <sup>2</sup> | 2 | |
| 9 | 23하 | 신축이음 | 후타재 균열 | 0.3 | 0.5 | | 0.50 | m | 1 | |
| 10 | 23하 | 신축이음 | 고무재 손상 | | 0.5 | | 0.50 | m | 1 | |

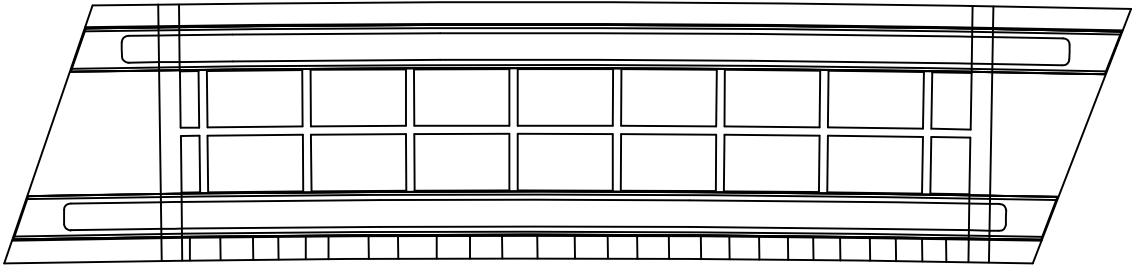
| 번호 | 구분 | 부재 | 손상내용 | 손상현황 | | | | | | 비고 |
|---|---|---|---|---|---|---|---|---|---|---|
| 1 | 19하 | 바닥판 | 균열(0.3mm미만) | 0.2 | 0.3 | | 7.80 | m | 26 | |

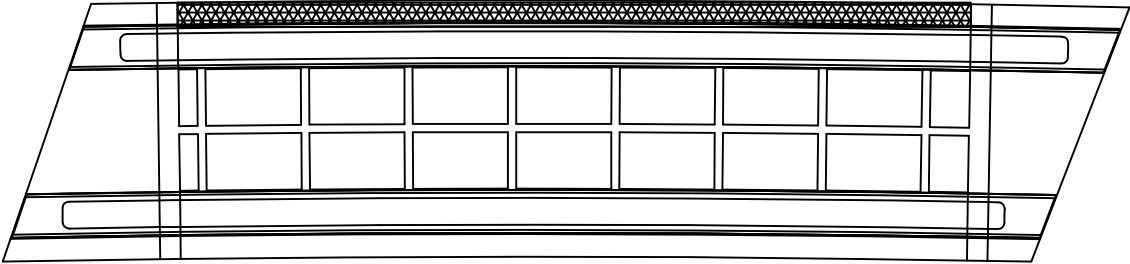
① 망상균열  
55.0X0.5

| 번호 | 구분 | 부재 | 손상내용 | 손상현황 | | | | | | 비고 |
|---|---|---|---|---|---|---|---|---|---|---|
| 1 | 21하 | 바닥판 | 망상균열 | | 55.0 | 0.5 | 27.50 | m <sup>2</sup> | 1 | |

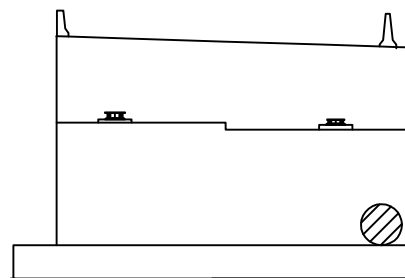
정면

① 배수관막힘  
2EA

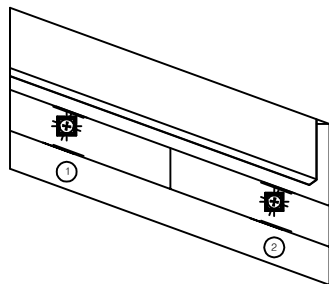
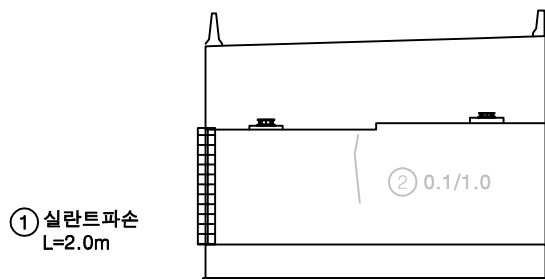
ID : 오미교 교대 A2 (영천방향)

| 번호 | 구분 | 부재 | 손상내용 | 손상현황 | | | | | | 비고 |
|---|---|---|---|---|---|---|---|---|---|---|
| 2 | 19하 | 교대 | 균열 (0.3mm이만) | 0.1 | 1.0 | | 1.00 | m | 1 | 21'에 보수 |
