상주영천고속도로 시설물 안전·하자점검 및 성능평가 용역  
(2023년 하반기 정밀안전점검)

외 관 조 사 망 도  
산법터널(영천방향)

2023.12

(주)명성엔지니어링

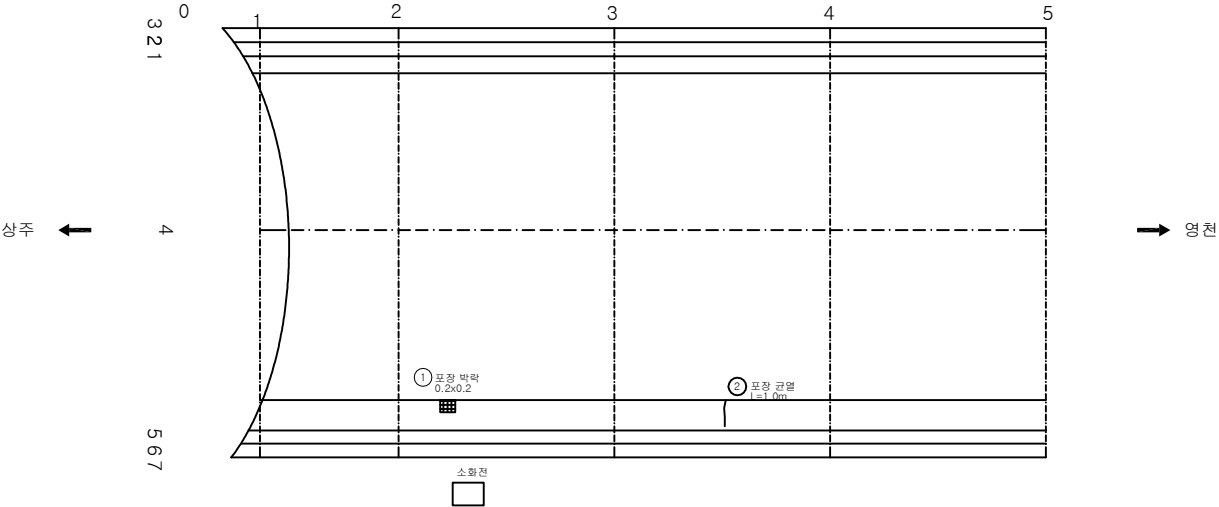
ID: 산법터널(영천)-포장, 공동구 Span No.6~9

| 번호 | 발생<br>년도 | 부재 | 손상내용 | 손상현황 | | | | | | 비 고 | |
|---|---|---|---|---|---|---|---|---|---|---|---|
| 1 | 19하 | 포장 | 포장 박락 | | 0.2 | 0.2 | 0.04 | m <sup>2</sup> | 1 | 0.04 | |
| 2 | 20상 | 포장 | 포장 균열 | | 1.0 | | 1.00 | m | 1 | 1.00 | |

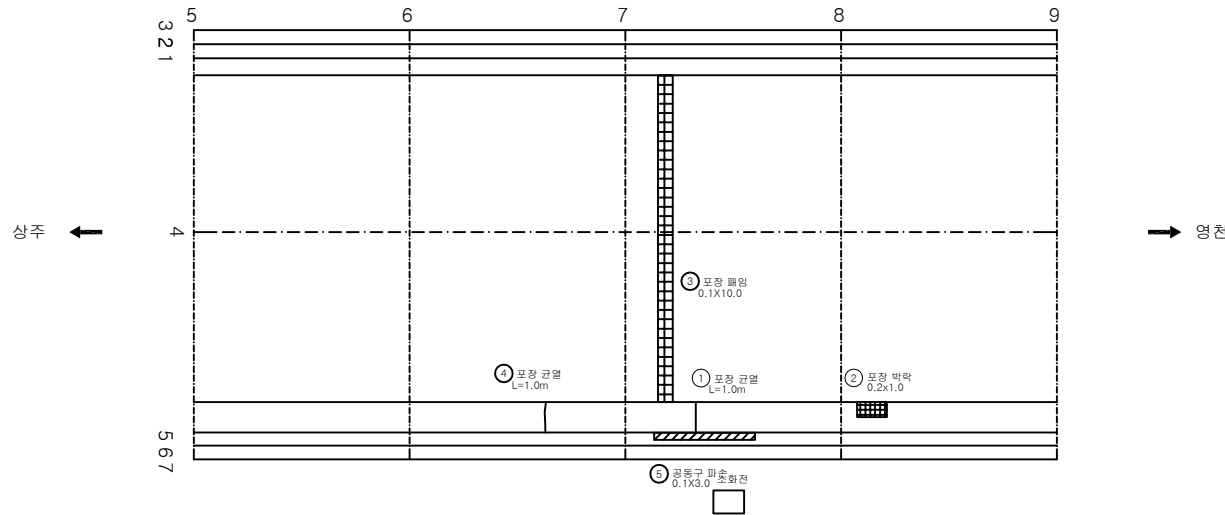
ID:산법터널(영천)-포장,공동구 Span No.10~13

| 번호 | 발생<br>년도 | 부재 | 손상내용 | 손상현황 | | | | | | | 비고 |
|---|---|---|---|---|---|---|---|---|---|---|---|
| 1 | 19하 | 포장 | 포장 균열 | | 1.0 | | 1.00 | m | 1 | 1.00 | |
| 2 | 19하 | 포장 | 포장 박락 | | 0.2 | 1.0 | 0.20 | m <sup>2</sup> | 1 | 0.20 | |
| 3 | 20상 | 포장 | 포장 패임 | | 0.1 | 10.0 | 1.00 | m <sup>2</sup> | 1 | 1.00 | |
| 4 | 20상 | 포장 | 포장 균열 | | 1.0 | | 1.00 | m | 1 | 1.00 | |
| 5 | 20상 | 공동구 | 공동구 파손 | | 0.1 | 3.0 | 0.30 | m <sup>2</sup> | 1 | 0.30 | |

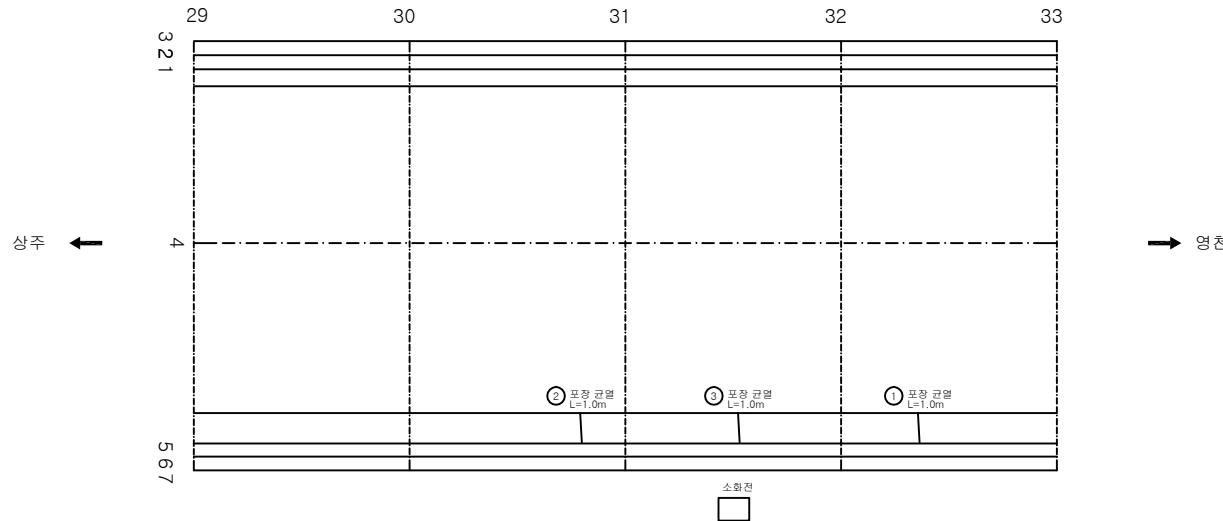
| 번호 | 발생<br>년도 | 부재 | 손상내용 | 손상현황 | | | | | | | 비고 |
|---|---|---|---|---|---|---|---|---|---|---|---|
| 1 | 19하 | 포장 | 포장 균열 | | 1.0 | | 1.00 | m | 1 | 1.00 | |
| 2 | 19하 | 포장 | 포장 박락 | | 0.1 | 0.3 | 0.03 | m <sup>2</sup> | 1 | 0.03 | |
| 3 | 20상 | 포장 | 포장 균열 | | 1.0 | | 1.00 | m | 1 | 1.00 | |

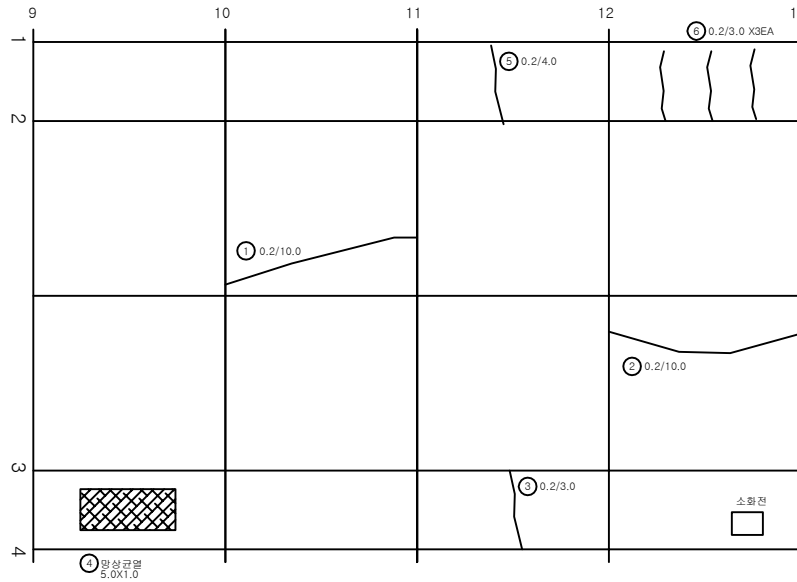
ID: 산법터널(영천)-라이닝 Span No. 10~13

| 번호 | 발생<br>년도 | 부재 | 손상내용 | 손상현황 | | | | | | | 비고 |
|---|---|---|---|---|---|---|---|---|---|---|---|
| 1 | 19하 | 천단부 | 균열(Cw=0.3mm미만) | 0.2 | 10.0 | | 10.00 | m | 1 | 10.00 | |
| 2 | 19하 | 천단부 | 균열(Cw=0.3mm미만) | 0.2 | 10.0 | | 10.00 | m | 1 | 10.00 | |
| 3 | 19하 | 측벽부 | 균열(Cw=0.3mm미만) | 0.2 | 3.0 | | 3.00 | m | 1 | 3.00 | |
| 4 | 21하 | 측벽부 | 망상균열 | | 5.0 | 1.0 | 5.00 | m <sup>2</sup> | 1 | 5.00 | |
| 5 | 21하 | 측벽부 | 균열(Cw=0.3mm미만) | 0.2 | 4.0 | | 4.00 | m | 1 | 4.00 | |
| 6 | 23하 | 측벽부 | 균열(Cw=0.3mm미만) | 0.2 | 3.0 | | 3.00 | m | 3 | 9.00 | |

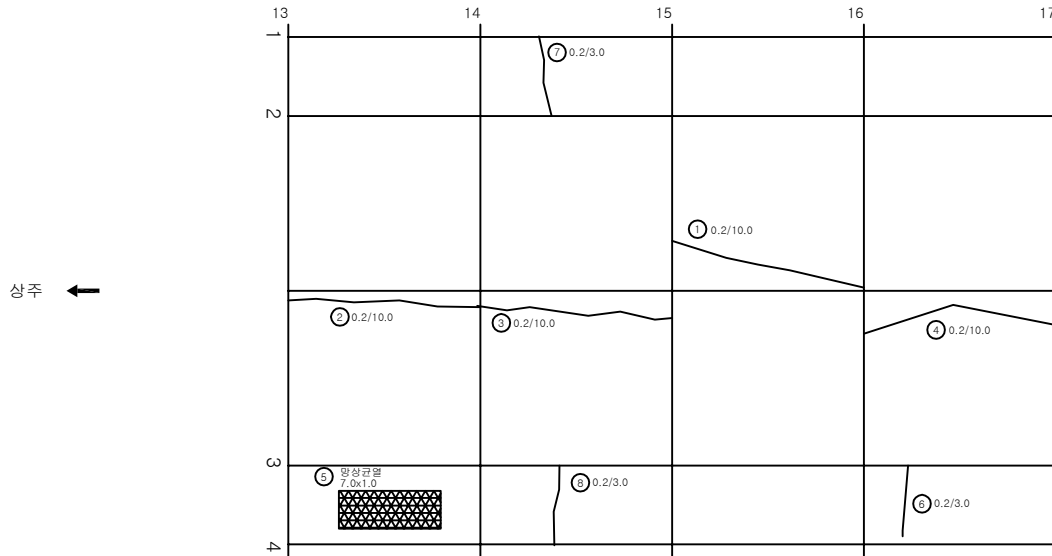
ID: 산법터널(영천)-라이닝 Span No. 14~17

| 번호 | 발생<br>년도 | 부재 | 손상내용 | 손상현황 | | | | | | | 비고 |
|---|---|---|---|---|---|---|---|---|---|---|---|
| 1 | 19하 | 천단부 | 균열(Cw=0.3mm미만) | 0.2 | 10.0 | | 10.00 | m | 1 | 10.00 | |
| 2 | 19하 | 천단부 | 균열(Cw=0.3mm미만) | 0.2 | 10.0 | | 10.00 | m | 1 | 10.00 | |
| 3 | 19하 | 천단부 | 균열(Cw=0.3mm미만) | 0.2 | 10.0 | | 10.00 | m | 1 | 10.00 | |
| 4 | 19하 | 천단부 | 균열(Cw=0.3mm미만) | 0.2 | 10.0 | | 10.00 | m | 1 | 10.00 | |
| 5 | 19하 | 측벽부 | 양상균열 | | 7.0 | 1.0 | 7.00 | m <sup>2</sup> | 1 | 7.00 | |
| 6 | 19하 | 측벽부 | 균열(Cw=0.3mm미만) | 0.2 | 3.0 | | 3.00 | m | 1 | 3.00 | |
| 7 | 21하 | 측벽부 | 균열(Cw=0.3mm미만) | 0.2 | 3.0 | | 3.00 | m | 1 | 3.00 | |
| 8 | 21하 | 측벽부 | 균열(Cw=0.3mm미만) | 0.2 | 3.0 | | 3.00 | m | 1 | 3.00 | |

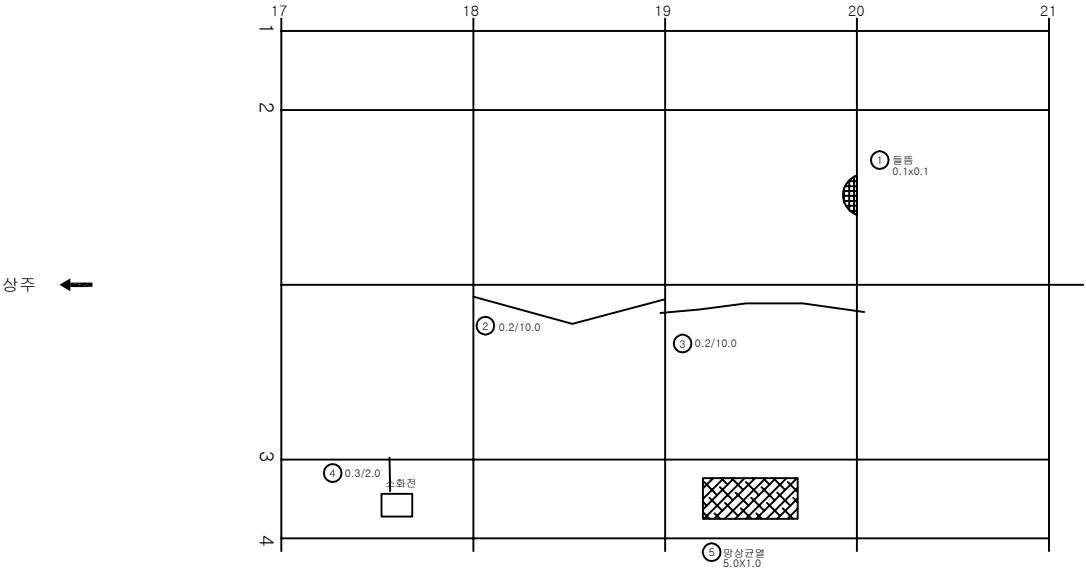
| 번호 | 발생<br>년도 | 부재 | 손상내용 | 손상현황 | | | | | | | 비고 |
|---|---|---|---|---|---|---|---|---|---|---|---|
| 2 | 19하 | 천단부 | 균열(Cw=0.3mm미만) | 0.2 | 10.0 | | 10.00 | m | 1 | 10.00 | |
| 3 | 19하 | 천단부 | 균열(Cw=0.3mm미만) | 0.2 | 10.0 | | 10.00 | m | 1 | 10.00 | |
| 4 | 21하 | 측벽부 | 균열(Cw=0.3mm이상) | 0.3 | 2.0 | | 2.00 | m | 1 | 2.00 | |
| 5 | 21하 | 측벽부 | 양상균열 | | 5.0 | 1.0 | 5.00 | m <sup>2</sup> | 1 | 5.00 | |

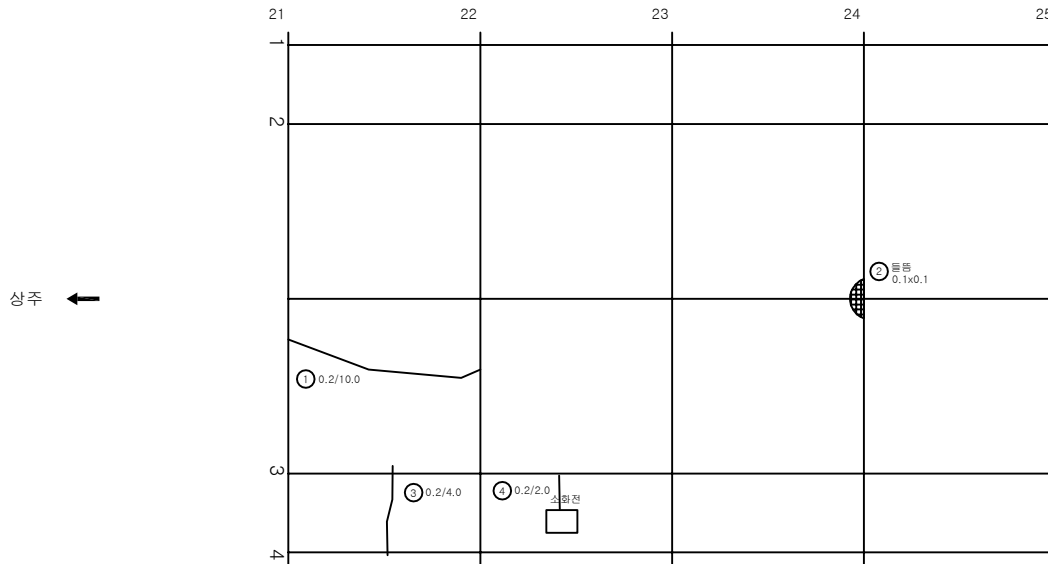
| 번호 | 발생<br>년도 | 부재 | 손상내용 | 손상현황 | | | | | | | 비고 |
|---|---|---|---|---|---|---|---|---|---|---|---|
| 1 | 19하 | 천단부 | 균열(Cw=0.3mm미만) | 0.2 | 10.0 | | 10.00 | m | 1 | 10.00 | |
| 3 | 21하 | 측벽부 | 균열(Cw=0.3mm미만) | 0.2 | 4.0 | | 4.00 | m | 1 | 4.00 | |
| 4 | 21하 | 측벽부 | 균열(Cw=0.3mm미만) | 0.2 | 2.0 | | 2.00 | m | 1 | 2.00 | |

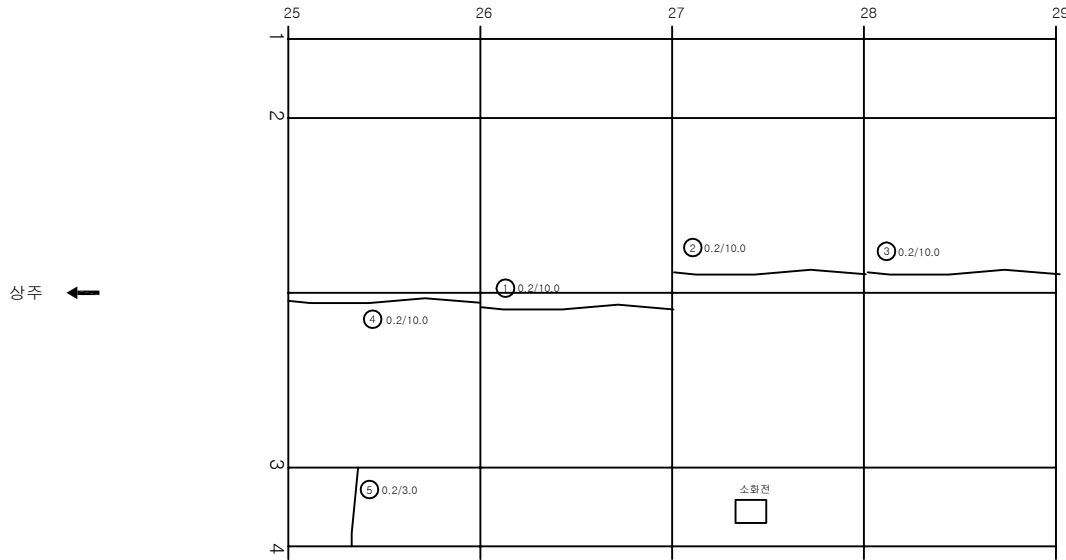
| 번호 | 발생<br>년도 | 부재 | 손상내용 | 손상현황 | | | | | | | 비 고 |
|---|---|---|---|---|---|---|---|---|---|---|---|
| 1 | 19하 | 천단부 | 균열(Cw=0.3mm미만) | 0.2 | 10.0 | | 10.00 | m | 1 | 10.00 | |
| 2 | 19하 | 천단부 | 균열(Cw=0.3mm미만) | 0.2 | 10.0 | | 10.00 | m | 1 | 10.00 | |
| 3 | 19하 | 천단부 | 균열(Cw=0.3mm미만) | 0.2 | 10.0 | | 10.00 | m | 1 | 10.00 | |
| 4 | 19하 | 천단부 | 균열(Cw=0.3mm미만) | 0.2 | 10.0 | | 10.00 | m | 1 | 10.00 | |
| 5 | 19하 | 측벽부 | 균열(Cw=0.3mm미만) | 0.2 | 3.0 | | 3.00 | m | 1 | 3.00 | |

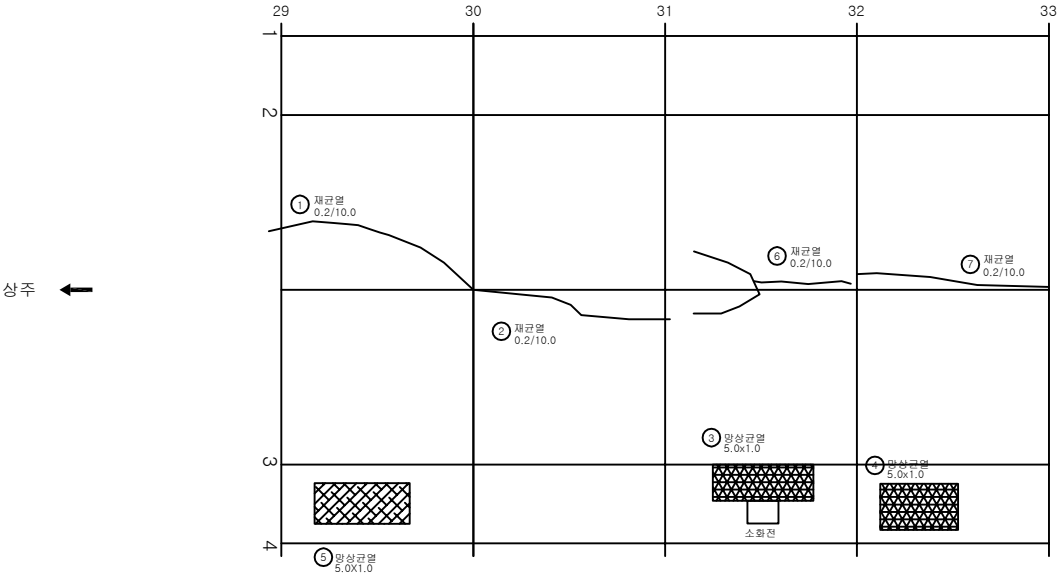
| 번호 | 발생<br>년도 | 부재 | 손상내용 | 손상현황 | | | | | | | 비고 |
|---|---|---|---|---|---|---|---|---|---|---|---|
| 1 | 19하 | 천단부 | 재균열(Cw=0.3mm미만) | 0.2 | 10.0 | | 10.00 | m | 1 | 10.00 | |
| 2 | 19하 | 천단부 | 재균열(Cw=0.3mm미만) | 0.2 | 10.0 | | 10.00 | m | 1 | 10.00 | |
| 3 | 19하 | 측벽부 | 양상균열 | | 5.0 | 1.0 | 5.00 | m <sup>2</sup> | 1 | 5.00 | |
| 4 | 19하 | 측벽부 | 양상균열 | | 5.0 | 1.0 | 5.00 | m <sup>2</sup> | 1 | 5.00 | |
| 5 | 21하 | 측벽부 | 양상균열 | | 5.0 | 1.0 | 5.00 | m <sup>2</sup> | 1 | 5.00 | |
| 6 | 21하 | 천단부 | 균열(Cw=0.3mm미만) | 0.2 | 10.0 | | 10.00 | m | 1 | 10.00 | |
| 7 | 21하 | 천단부 | 균열(Cw=0.3mm미만) | 0.2 | 10.0 | | 10.00 | m | 1 | 10.00 | |

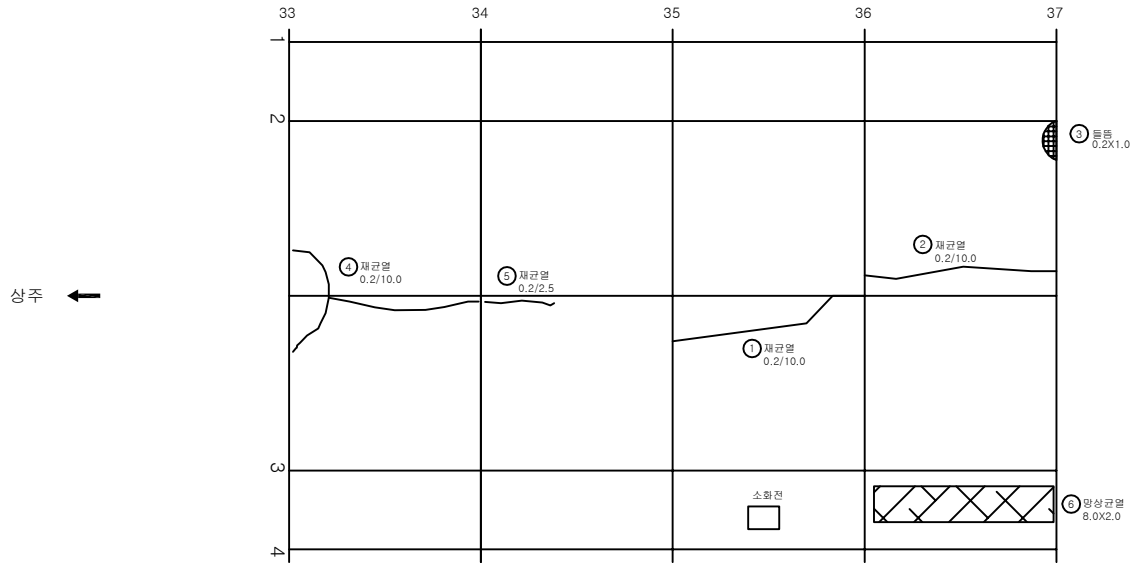
ID: 산법터널(영천)-라이닝 Span No.34~37

| 번호 | 발생<br>년도 | 부재 | 손상내용 | 손상현황 | | | | | | | 비고 |
|---|---|---|---|---|---|---|---|---|---|---|---|
| 1 | 19하 | 천단부 | 재균열(Cw=0.3mm미만) | 0.2 | 10.0 | | 10.00 | m | 1 | 10.00 | |
| 2 | 19하 | 천단부 | 재균열(Cw=0.3mm미만) | 0.2 | 10.0 | | 10.00 | m | 1 | 10.00 | |
| 4 | 23하 | 천단부 | 재균열(Cw=0.3mm미만) | 0.2 | 10.0 | | 10.00 | m | 1 | 10.00 | |
| 5 | 23하 | 천단부 | 재균열(Cw=0.3mm미만) | 0.2 | 2.5 | | 2.50 | m | 1 | 2.50 | |
| 6 | 23하 | 측벽부 | 망상균열 | | 8.0 | 2.0 | 16.00 | m <sup>2</sup> | 1 | 16.00 | |

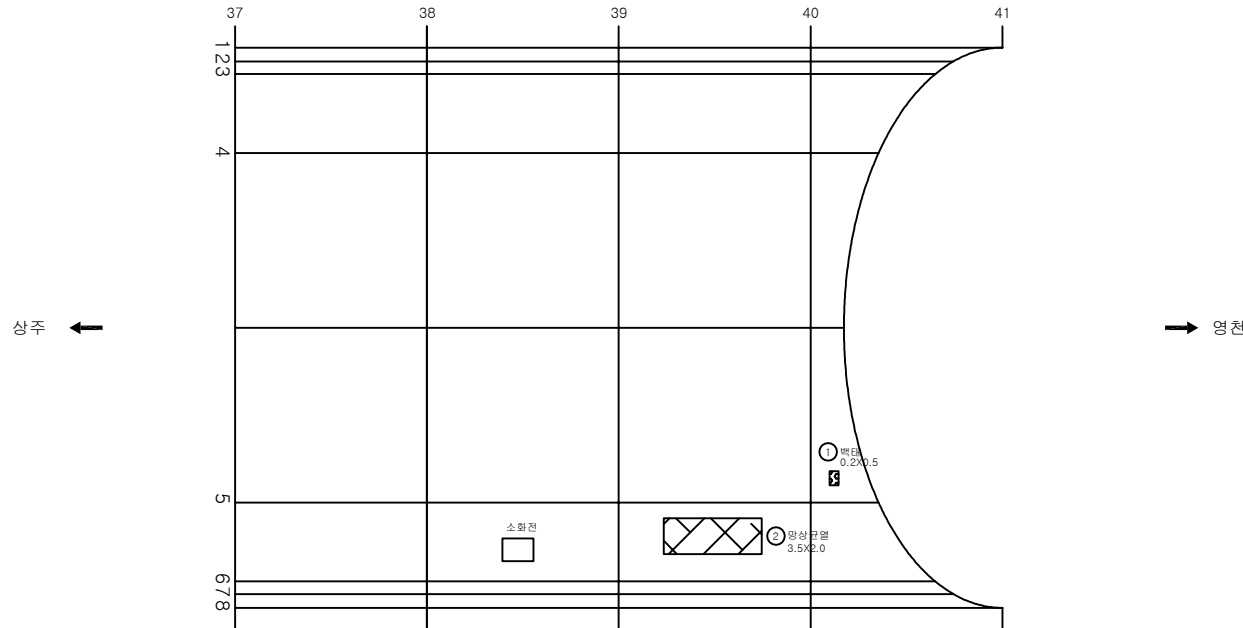
| 번호 | 발생<br>년도 | 부재 | 손상내용 | 손상현황 | | | | | | 비고 | |
|---|---|---|---|---|---|---|---|---|---|---|---|
| 2 | 23하 | 측벽부 | 망상균열 | | 3.5 | 2.0 | 7.00 | m <sup>2</sup> | 1 | 7.00 | |
