상주영천고속도로 시설물 안전·하자점검 및 성능평가 용역  
(2023년 하반기 정밀안전점검)

외 관 조 사 망 도  
불로터널(영천방향)

2023.12

(주)명성엔지니어링

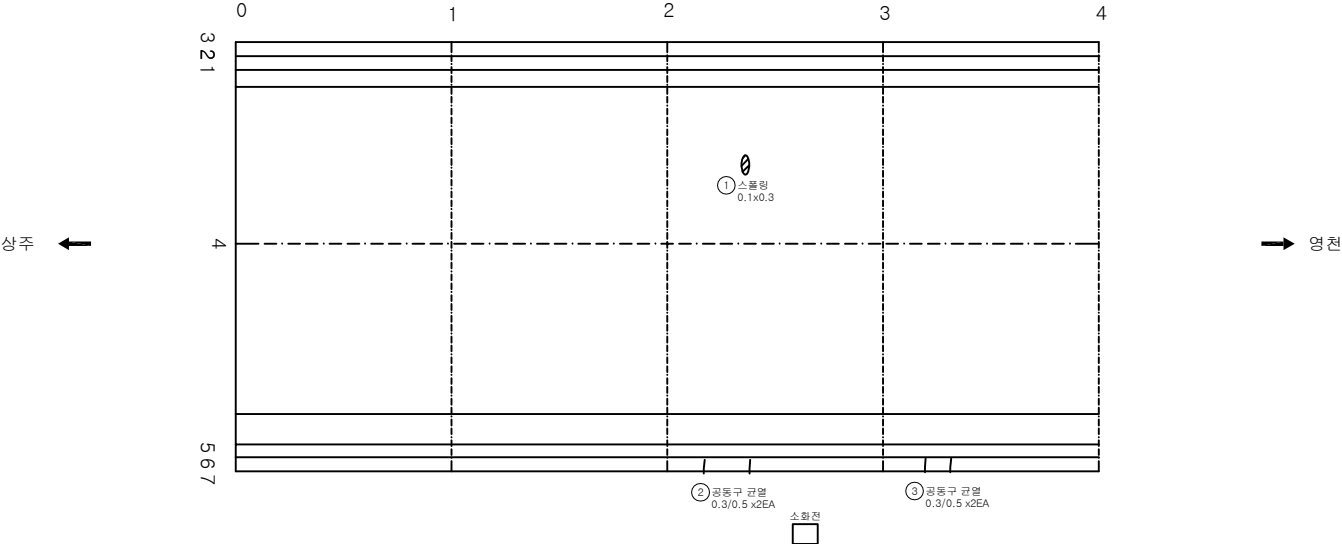
| 부식 | 좌굴, 변형 | 기타 | 도면번호<br>001 |

| 번호 | 발생<br>년도 | 부재 | 손상내용 | 손상현황 | | | | | | | 비고 |
|---|---|---|---|---|---|---|---|---|---|---|---|
| 1 | 19하 | 포장 | 스플링 | | 0.1 | 0.3 | 0.03 | m <sup>2</sup> | 1 | 0.03 | |
| 2 | 20상 | 공동구 | 공동구 균열 | 0.3 | 0.5 | | 0.50 | m | 2 | 1.00 | |
| 3 | 20상 | 공동구 | 공동구 균열 | 0.3 | 0.5 | | 0.50 | m | 2 | 1.00 | |

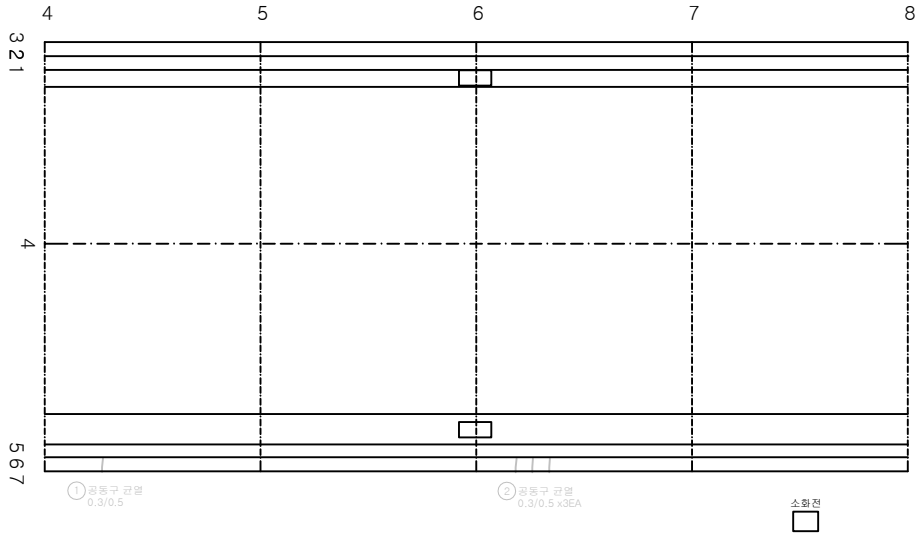
| 부식 | 좌굴, 변형 | 기타 | 도면번호<br>002 |

| 번호 | 발생<br>년도 | 부재 | 손상내용 | 손상현황 | | | | | | 비 고 | |
|---|---|---|---|---|---|---|---|---|---|---|---|
| 1 | 20상 | 공동구 | 공동구 균열 | 0.3 | 0.5 | | 0.50 | m | 1 | 0.50 | 23'하 보강 |
| 2 | 20상 | 공동구 | 공동구 균열 | 0.3 | 0.5 | | 0.50 | m | 3 | 1.50 | 23'하 보강 |

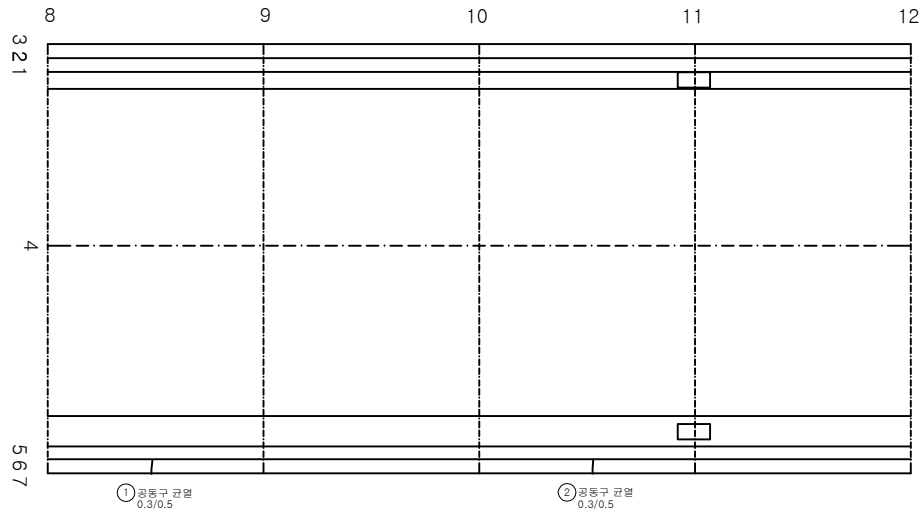
| 부식 | 좌굴, 변형 | 기 타 | 도 면 번 호<br>003 |

| 번호 | 발생<br>년도 | 부재 | 손상내용 | 손상현황 | | | | | | | 비고 |
|---|---|---|---|---|---|---|---|---|---|---|---|
| 1 | 20상 | 공동구 | 공동구 균열 | 0.3 | 0.5 | | 0.50 | m | 1 | 0.50 | |
| 2 | 20상 | 공동구 | 공동구 균열 | 0.3 | 0.5 | | 0.50 | m | 1 | 0.50 | |

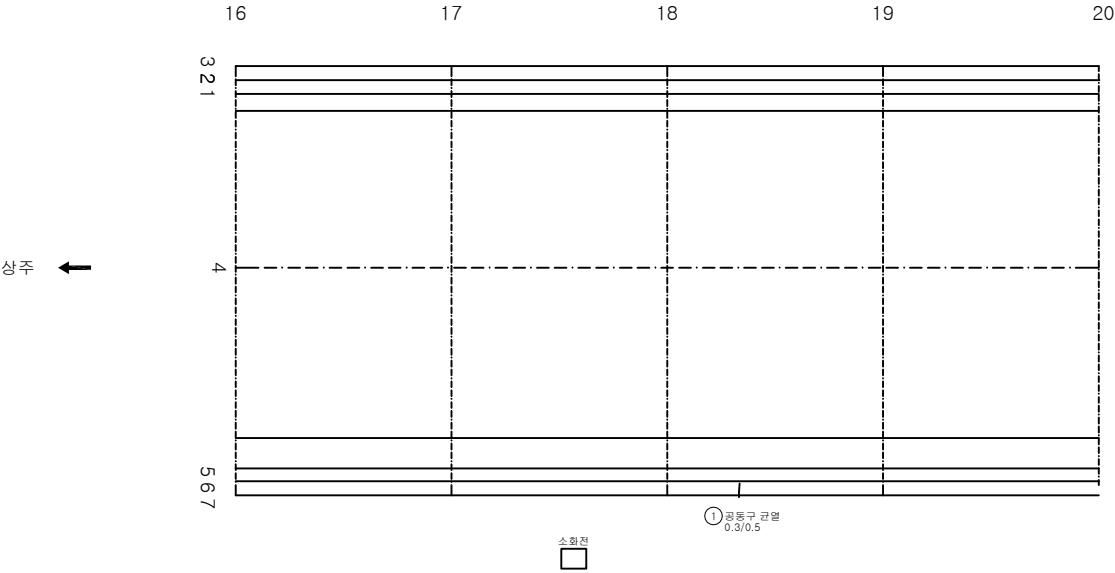
| 부식 | 좌굴, 변형 | 기타 | 도면번호<br>005 |

| 번호 | 발생<br>년도 | 부재 | 손상내용 | 손상현황 | | | | | | | 비고 |
|---|---|---|---|---|---|---|---|---|---|---|---|
| 1 | 20상 | 공동구 | 공동구 균열 | 0.3 | 0.5 | | 0.50 | m | 1 | 0.50 | |

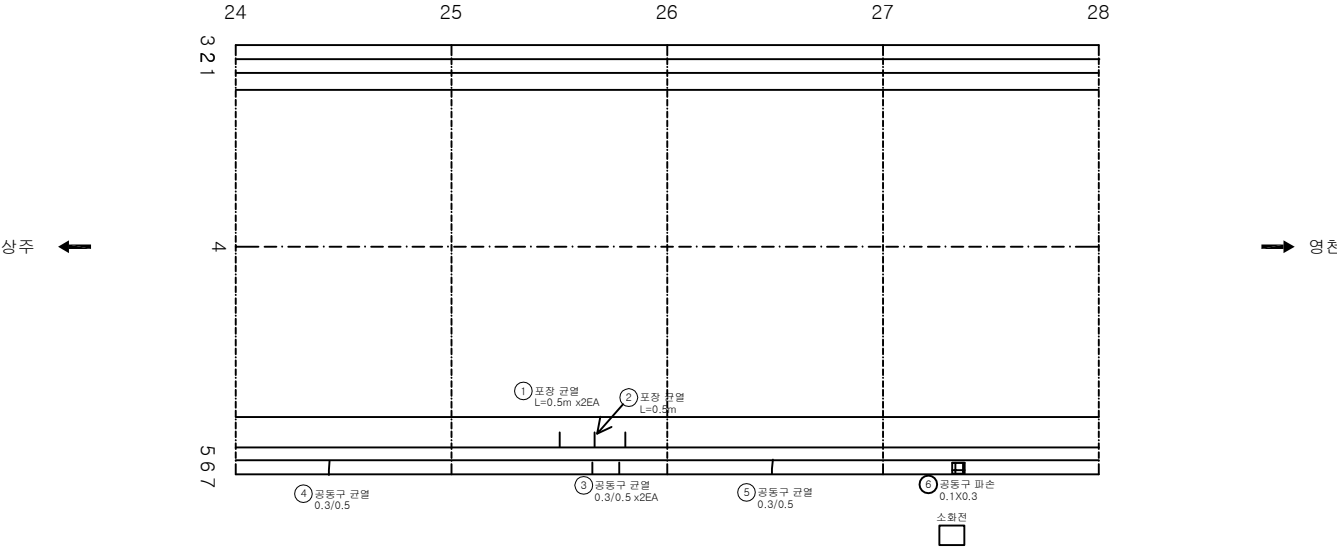
| 부식 | 좌굴, 변형 | 기타 | 도 면 번 호<br>007 |

| 번호 | 발생<br>년도 | 부재 | 손상내용 | 손상현황 | | | | | | | 비고 |
|---|---|---|---|---|---|---|---|---|---|---|---|
| 1 | 19하 | 포장 | 포장 균열 | | 0.5 | | 0.50 | m | 2 | 1.00 | |
| 2 | 19하 | 포장 | 포장 균열 | | 0.5 | | 0.50 | m | 1 | 0.50 | |
| 3 | 19하 | 공동구 | 공동구 균열 | 0.3 | 0.5 | | 0.50 | m | 2 | 1.00 | |
| 4 | 20상 | 공동구 | 공동구 균열 | 0.3 | 0.5 | | 0.50 | m | 1 | 0.50 | |
| 5 | 20상 | 공동구 | 공동구 균열 | 0.3 | 0.5 | | 0.50 | m | 1 | 0.50 | |

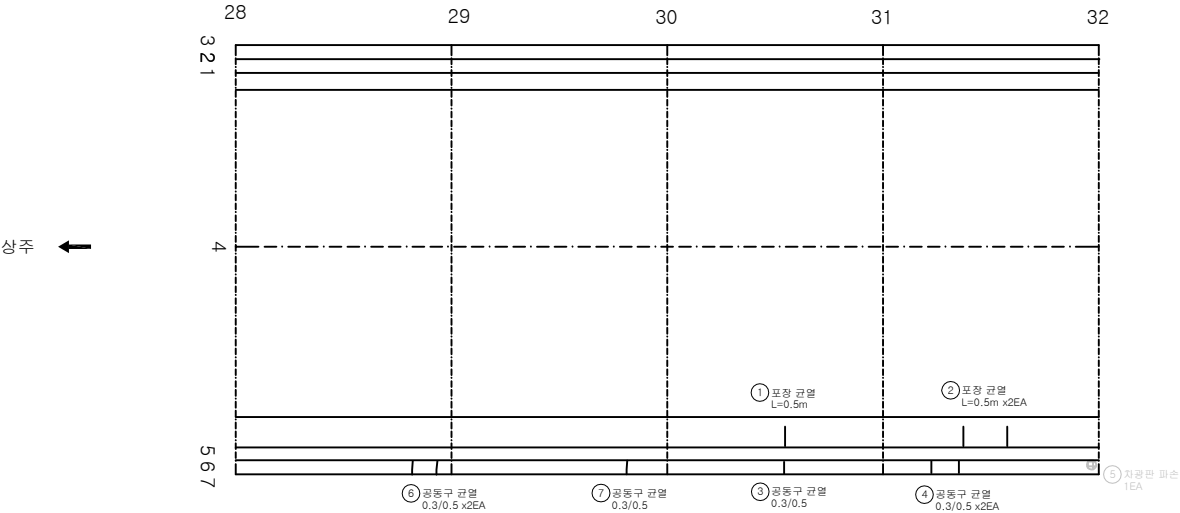
| 부식 | 좌굴, 변형 | 기타 | 도 면 번 호<br>008 |

| 번호 | 발생<br>년도 | 부재 | 손상내용 | 손상현황 | | | | | | | 비고 |
|---|---|---|---|---|---|---|---|---|---|---|---|
| 1 | 19하 | 포장 | 포장 균열 | | 0.5 | | 0.50 | m | 1 | 0.50 | |
| 2 | 19하 | 포장 | 포장 균열 | | 0.5 | | 0.50 | m | 2 | 1.00 | |
| 3 | 19하 | 공동구 | 공동구 균열 | 0.3 | 0.5 | | 0.50 | m | 1 | 0.50 | |
| 4 | 19하 | 공동구 | 공동구 균열 | 0.3 | 0.5 | | 0.50 | m | 2 | 1.00 | |
| 6 | 20상 | 공동구 | 공동구 균열 | 0.3 | 0.5 | | 0.50 | m | 2 | 1.00 | |
| 7 | 20상 | 공동구 | 공동구 균열 | 0.3 | 0.5 | | 0.50 | m | 1 | 0.50 | |

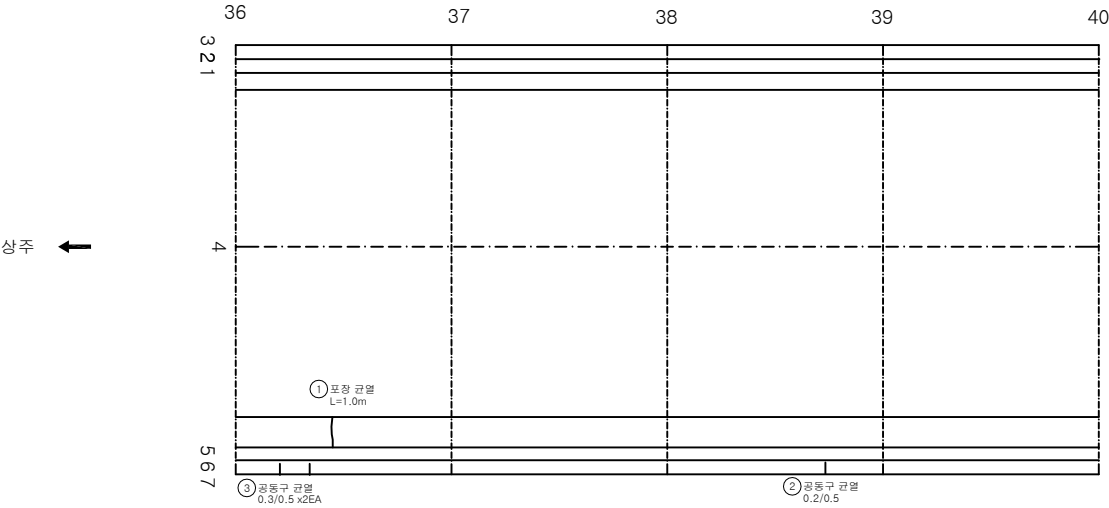
| 부식 | 좌굴, 변형 | 기타 | 도면번호<br>010 |

| 번호 | 발생<br>년도 | 부재 | 손상내용 | 손상현황 | | | | | | | 비 고 |
|---|---|---|---|---|---|---|---|---|---|---|---|
| 1 | 20상 | 포장 | 포장 균열 | | 1.0 | | 1.00 | m | 1 | 1.00 | |
| 2 | 19하 | 공동구 | 공동구 균열 | 0.2 | 0.5 | | 0.50 | m | 1 | 0.50 | |
| 3 | 20상 | 공동구 | 공동구 균열 | 0.3 | 0.5 | | 0.50 | m | 2 | 1.00 | |

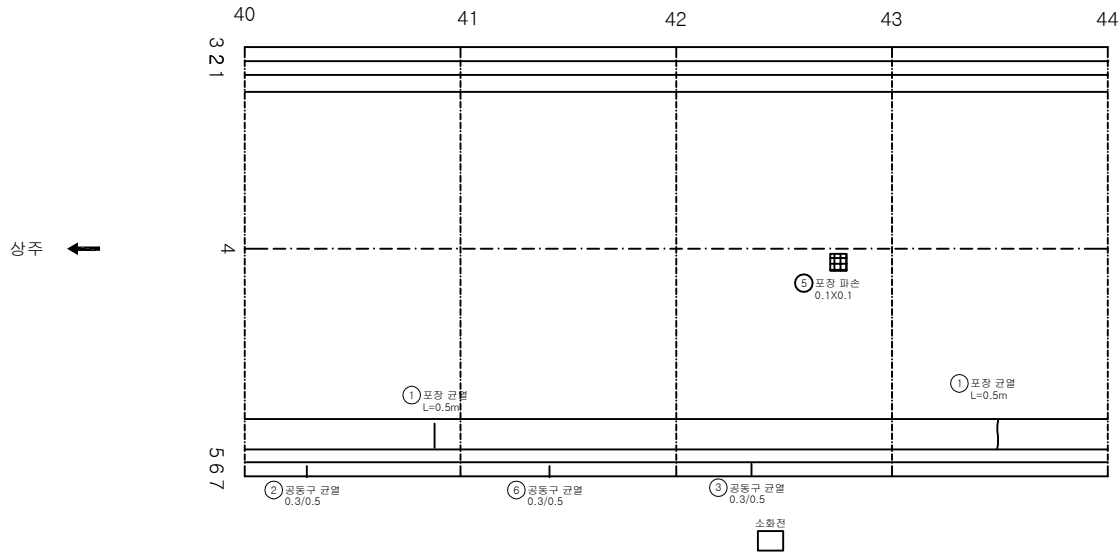
| 번호 | 발생<br>년도 | 부재 | 손상내용 | 손상현황 | | | | | | | 비 고 |
|---|---|---|---|---|---|---|---|---|---|---|---|
| 1 | 19하 | 포장 | 포장 균열 | | 0.5 | | 0.50 | m | 1 | 0.50 | |
| 2 | 20상 | 공동구 | 공동구 균열 | 0.3 | 0.5 | | 0.50 | m | 1 | 0.50 | |
| 3 | 20상 | 공동구 | 공동구 균열 | 0.3 | 0.5 | | 0.50 | m | 1 | 0.50 | |
| 4 | 21하 | 포장 | 포장 균열 | | 0.5 | | 0.50 | m | 1 | 0.50 | |
| 6 | 23하 | 공동구 | 공동구 균열 | 0.3 | 0.5 | | 0.50 | m | 1 | 0.50 | |

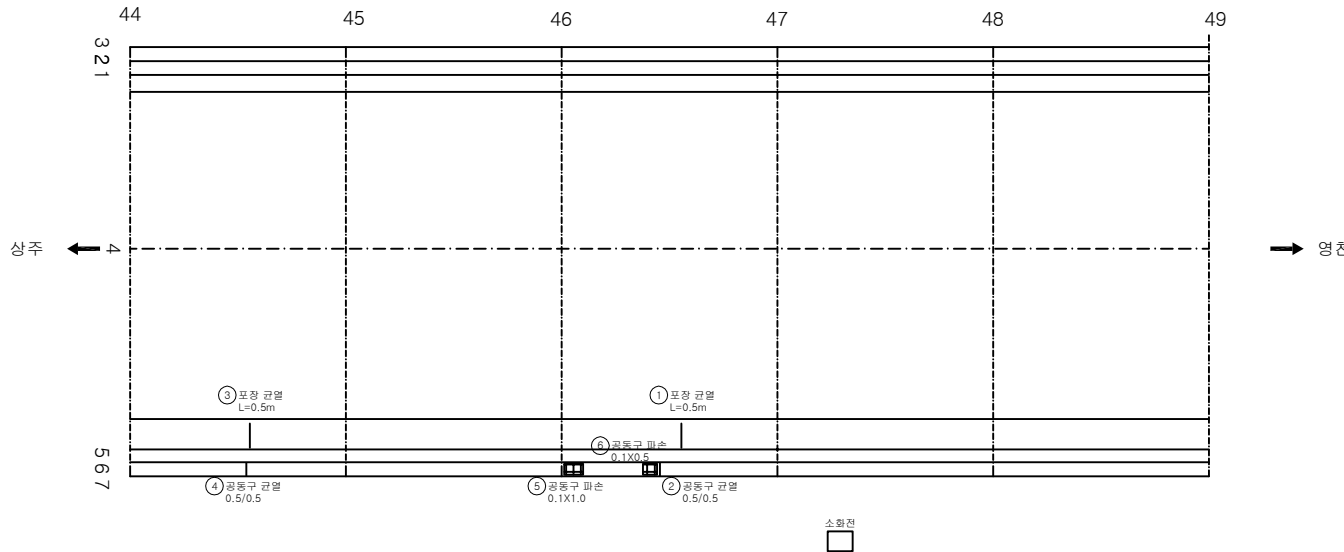
| 번호 | 발생<br>년도 | 부재 | 손상내용 | 손상현황 | | | | | | | 비고 |
|---|---|---|---|---|---|---|---|---|---|---|---|
| 1 | 19하 | 포장 | 포장 균열 | | 0.5 | | 0.50 | m | 1 | 0.50 | |
| 2 | 19하 | 공동구 | 공동구 균열 | 0.5 | 0.5 | | 0.50 | m | 1 | 0.50 | |
| 3 | 21하 | 포장 | 포장 균열 | | 0.5 | | 0.50 | m | 1 | 0.50 | |
| 4 | 21하 | 공동구 | 공동구 균열 | 0.5 | 0.5 | | 0.50 | m | 1 | 0.50 | |

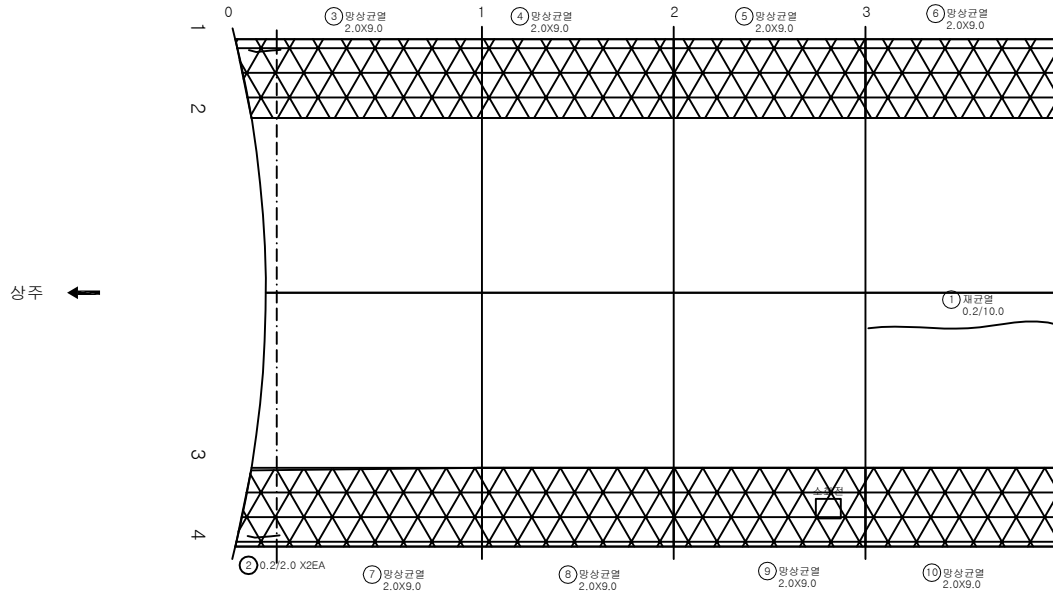
ID:볼로터널(영천)-라이닝 Span No.1~4

| 번호 | 발생<br>년도 | 부재 | 손상내용 | 손상현황 | | | | | | | 비고 |
|---|---|---|---|---|---|---|---|---|---|---|---|
| 1 | 19하 | 천단부 | 재균열(Cw=0.3mm미만) | 0.2 | 10.0 | | 10.00 | m | 1 | 10.00 | |
| 2 | 21상 | 측벽부 | 균열(Cw=0.3mm미만) | 0.2 | 2.0 | | 2.00 | m | 2 | 4.00 | |
| 3 | 21상 | 측벽부 | 망상균열 | | 2.0 | 9.0 | 18.00 | m <sup>2</sup> | 1 | 18.00 | |

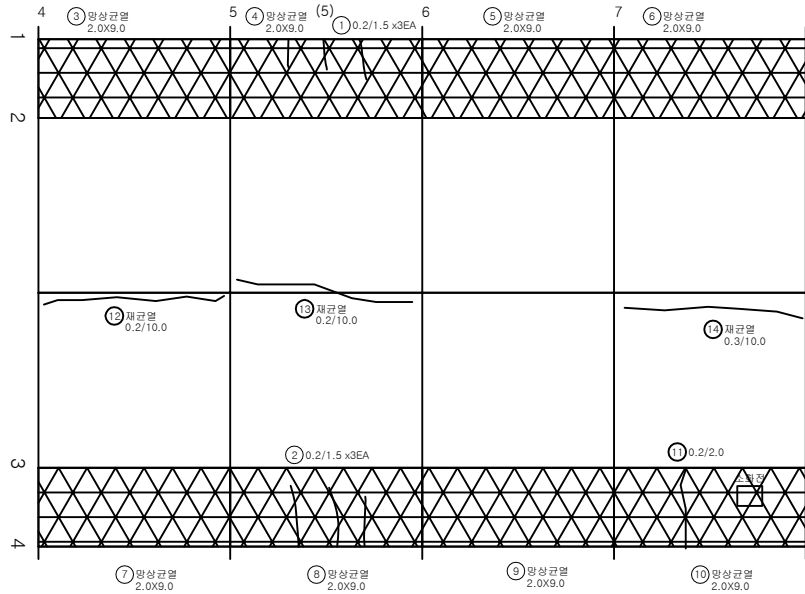
ID:볼로터널(영천)-라이닝 Span No.5~8

| 번호 | 발생<br>년도 | 부재 | 손상내용 | 손상현황 | | | | | | | 비고 |
|---|---|---|---|---|---|---|---|---|---|---|---|
| 1 | 19하 | 측벽부 | 균열(Cw=0.3mm미만) | 0.2 | 1.5 | | 1.50 | m | 3 | 4.50 | |
| 2 | 19하 | 측벽부 | 균열(Cw=0.3mm미만) | 0.2 | 1.5 | | 1.50 | m | 3 | 1.50 | |
| 3 | 21상 | 측벽부 | 망상균열 | | 2.0 | 9.0 | 18.00 | m <sup>2</sup> | 1 | 18.00 | |
| 11 | 21하 | 측벽부 | 균열(Cw=0.3mm미만) | 0.2 | 2.0 | | 2.00 | m | 1 | 2.00 | |
| 12 | 21하 | 천단부 | 재균열(Cw=0.3mm미만) | 0.2 | 10.0 | | 10.00 | m | 1 | 10.00 | |
| 14 | 21하 | 천단부 | 재균열(Cw=0.3mm이상) | 0.3 | 10.0 | | 10.00 | m | 1 | 10.00 | |

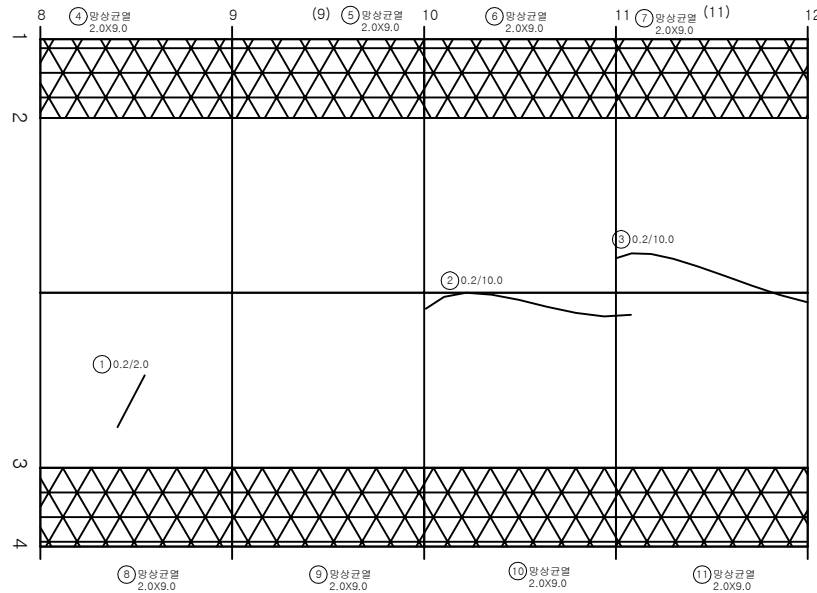
ID:볼로터널(영천)-라이닝 Span No.9~12

| 번호 | 발생<br>년도 | 부재 | 손상내용 | 손상현황 | | | | | | | 비고 |
|---|---|---|---|---|---|---|---|---|---|---|---|
| 1 | 19하 | 천단부 | 균열(Cw=0.3mm미만) | 0.2 | 2.0 | | 2.00 | m | 1 | 2.00 | |
| 2 | 19하 | 천단부 | 균열(Cw=0.3mm미만) | 0.2 | 10.0 | | 10.00 | m | 1 | 10.00 | |
| 3 | 19하 | 천단부 | 균열(Cw=0.3mm미만) | 0.2 | 10.0 | | 10.00 | m | 1 | 10.00 | |
| 4 | 21상 | 측벽부 | 망상균열 | | 2.0 | 9.0 | 18.00 | m <sup>2</sup> | 1 | 18.00 | |

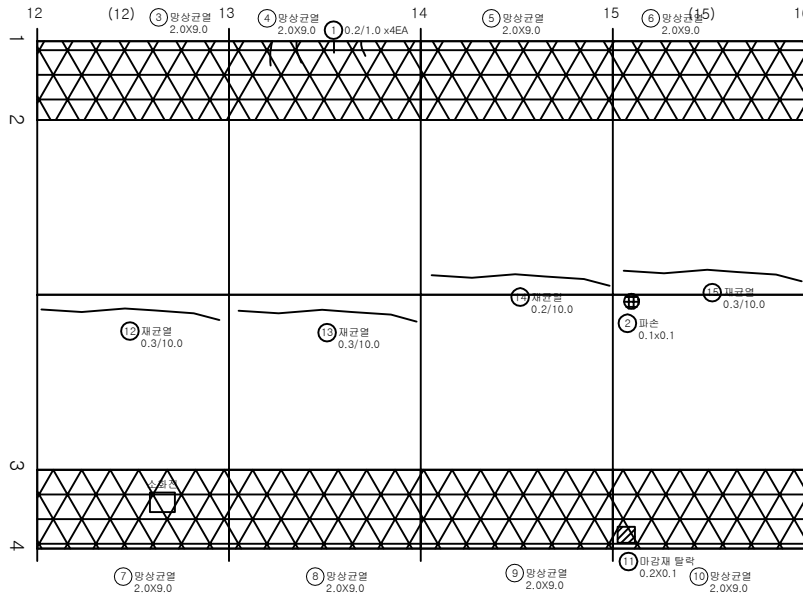
ID:볼로터널(영천)-라이닝 Span No. 13~16

| 번호 | 발생<br>년도 | 부재 | 손상내용 | 손상현황 | | | | | | | 비고 |
|---|---|---|---|---|---|---|---|---|---|---|---|
| 1 | 19하 | 측벽부 | 균열(Cw=0.3mm미만) | 0.2 | 1.0 | | 1.00 | m | 4 | 4.00 | |
| 3 | 21상 | 측벽부 | 망상균열 | | 2.0 | 9.0 | 18.00 | m <sup>2</sup> | 1 | 18.00 | |
| 12 | 21하 | 천단부 | 재균열(Cw=0.3mm이상) | 0.3 | 10.0 | | 10.00 | m | 1 | 10.00 | |
| 13 | 21하 | 천단부 | 재균열(Cw=0.3mm이상) | 0.3 | 10.0 | | 10.00 | m | 1 | 10.00 | |
| 14 | 21하 | 천단부 | 재균열(Cw=0.3mm미만) | 0.2 | 10.0 | | 10.00 | m | 1 | 10.00 | |
| 15 | 21하 | 천단부 | 재균열(Cw=0.3mm이상) | 0.3 | 10.0 | | 10.00 | m | 1 | 10.00 | |

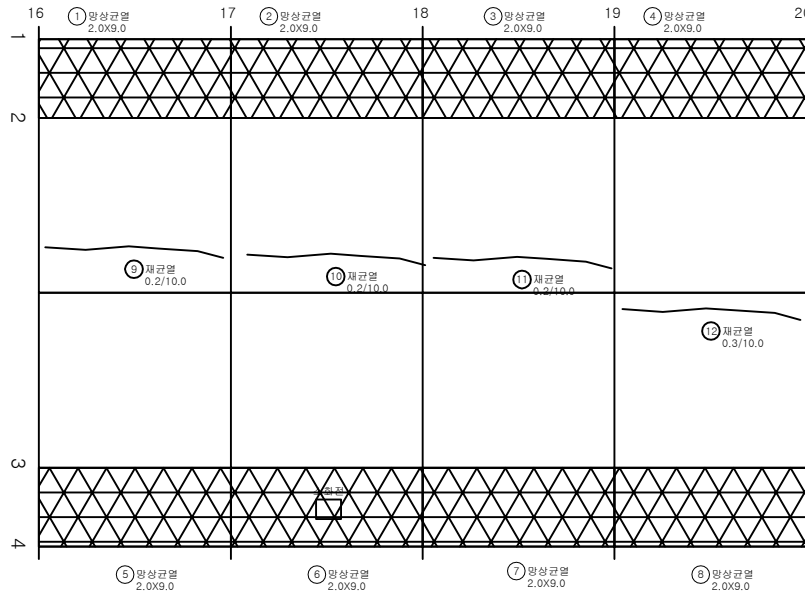
ID:볼로터널(영천)-라이닝 Span No. 17~20

| 번호 | 발생<br>년도 | 부재 | 손상내용 | 손상현황 | | | | | | | 비고 |
|---|---|---|---|---|---|---|---|---|---|---|---|
| 1 | 21상 | 측벽부 | 망상균열 | | 2.0 | 9.0 | 18.00 | m <sup>2</sup> | 1 | 18.00 | |
| 9 | 21하 | 천단부 | 재균열 (Cw=0.3mm미만) | 0.2 | 10.0 | | 10.00 | m | 1 | 10.00 | |
| 12 | 21하 | 천단부 | 재균열 (Cw=0.3mm이상) | 0.3 | 10.0 | | 10.00 | m | 1 | 10.00 | |

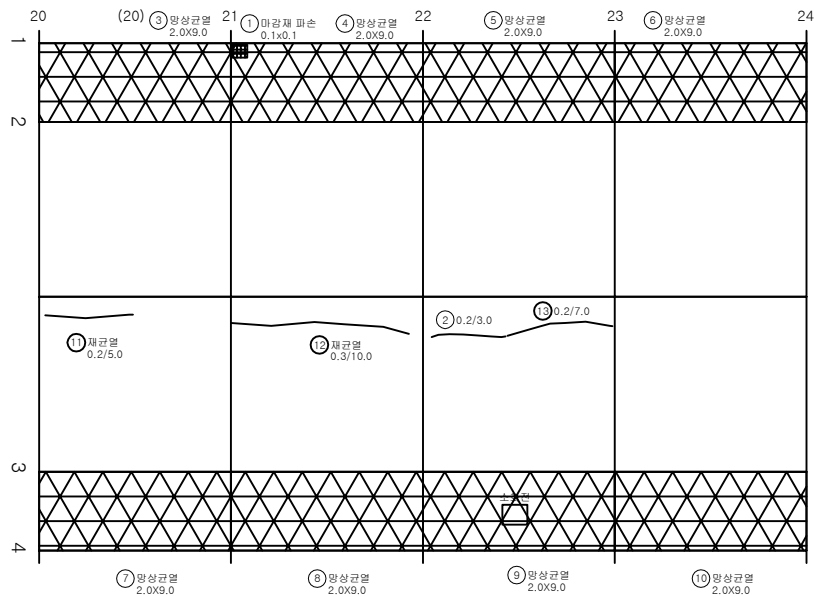
| 번호 | 발생<br>년도 | 부재 | 손상내용 | 손상현황 | | | | | | | 비고 |
|---|---|---|---|---|---|---|---|---|---|---|---|
| 2 | 19하 | 천단부 | 균열(Cw=0.3mm미만) | 0.2 | 3.0 | | 3.00 | m | 1 | 3.00 | |
| 3 | 21상 | 측벽부 | 망상균열 | | 2.0 | 9.0 | 18.00 | m <sup>2</sup> | 1 | 18.00 | |
| 11 | 21하 | 천단부 | 재균열(Cw=0.3mm미만) | 0.2 | 5.0 | | 5.00 | m | 1 | 5.00 | |
| 12 | 21하 | 천단부 | 재균열(Cw=0.3mm이상) | 0.3 | 10.0 | | 10.00 | m | 1 | 10.00 | |
| 13 | 21하 | 천단부 | 재균열(Cw=0.3mm미만) | 0.2 | 7.0 | | 7.00 | m | 1 | 7.00 | |

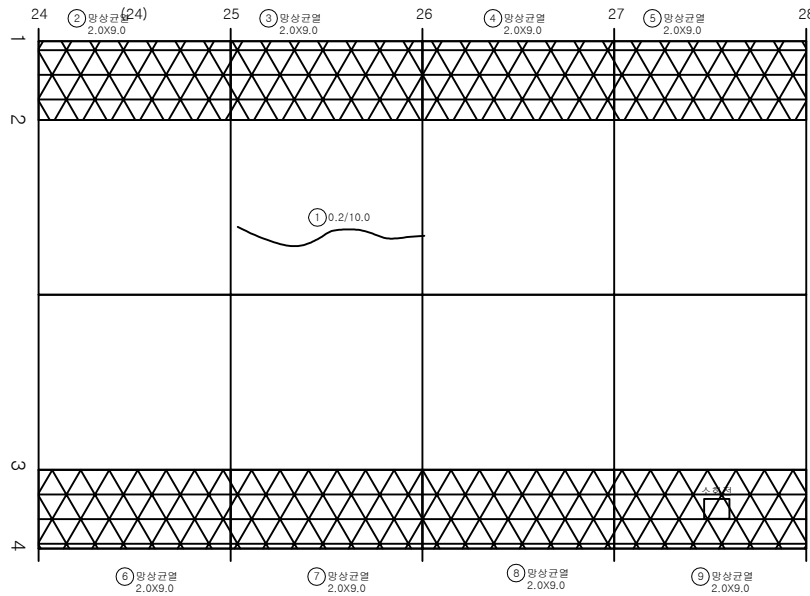
| 부식 | 좌굴, 변형 | 기타 | 도 면 번 호<br>020 |

| 번호 | 발생<br>년도 | 부재 | 손상내용 | 손상현황 | | | | | | | 비고 |
|---|---|---|---|---|---|---|---|---|---|---|---|
| 1 | 19하 | 천단부 | 균열(Cw=0.3mm미만) | 0.2 | 10.0 | | 10.00 | m | 1 | 10.00 | |
| 2 | 21상 | 측벽부 | 망상균열 | | 2.0 | 9.0 | 18.00 | m <sup>2</sup> | 1 | 18.00 | |

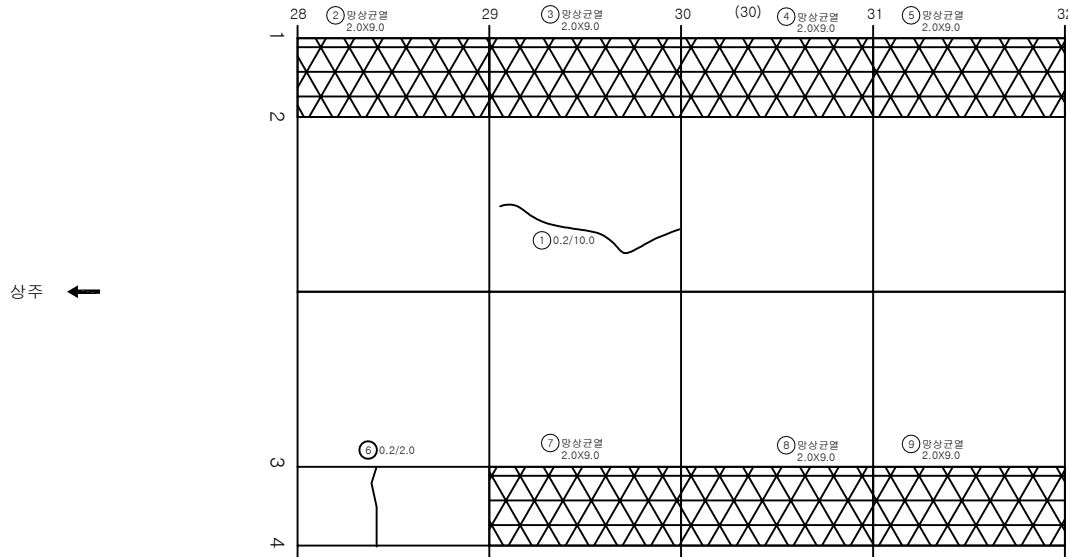
| 부식 | 좌굴, 변형 | 기타 | 도 면 번 호<br>021 |

| 번호 | 발생<br>년도 | 부재 | 손상내용 | 손상현황 | | | | | | | 비고 |
|---|---|---|---|---|---|---|---|---|---|---|---|
| 1 | 19하 | 천단부 | 균열(Cw=0.3mm미만) | 0.2 | 10.0 | | 10.00 | m | 1 | 10.00 | |
| 2 | 21상 | 측벽부 | 망상균열 | | 2.0 | 9.0 | 18.00 | m <sup>2</sup> | 1 | 18.00 | |
| 6 | 21하 | 측벽부 | 균열(Cw=0.3mm미만) | 0.2 | 2.0 | | 2.00 | m | 1 | 2.00 | |
| 7 | 21하 | 측벽부 | 망상균열 | | 2.0 | 9.0 | 18.00 | m <sup>2</sup> | 1 | 18.00 | |

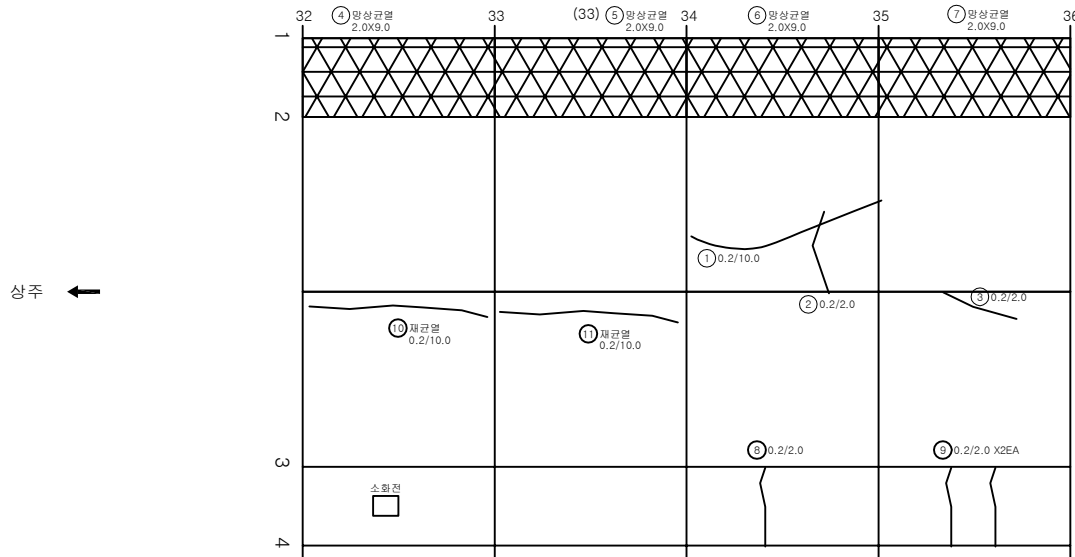
| 번호 | 발생<br>년도 | 부재 | 손상내용 | 손상현황 | | | | | | | 비고 |
|---|---|---|---|---|---|---|---|---|---|---|---|
| 1 | 19하 | 천단부 | 균열(Cw=0.3mm미만) | 0.2 | 10.0 | | 10.00 | m | 1 | 10.00 | |
| 2 | 19하 | 천단부 | 균열(Cw=0.3mm미만) | 0.2 | 2.0 | | 2.00 | m | 1 | 2.00 | |
| 4 | 21상 | 측벽부 | 망상균열 | | 2.0 | 9.0 | 18.00 | m <sup>2</sup> | 1 | 18.00 | |
| 8 | 21하 | 측벽부 | 균열(Cw=0.3mm미만) | 0.2 | 2.0 | | 2.00 | m | 1 | 2.00 | |
| 10 | 21하 | 천단부 | 재균열(Cw=0.3mm미만) | 0.2 | 10.0 | | 10.00 | m | 1 | 10.00 | |

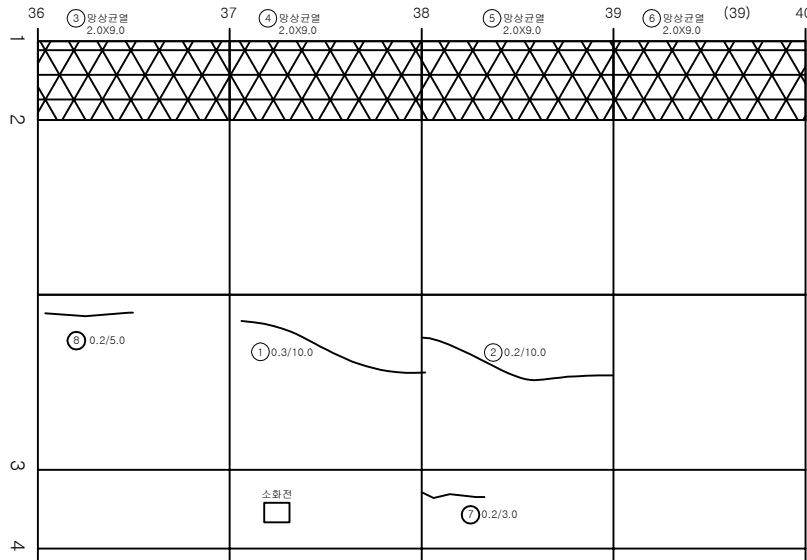
| 번호 | 발생<br>년도 | 부재 | 손상내용 | 손상현황 | | | | | | | 비고 |
|---|---|---|---|---|---|---|---|---|---|---|---|
| 1 | 19하 | 천단부 | 균열(Cw=0.3mm이상) | 0.3 | 10.0 | | 10.00 | m | 1 | 10.00 | |
| 2 | 19하 | 천단부 | 균열(Cw=0.3mm미만) | 0.2 | 10.0 | | 10.00 | m | 1 | 10.00 | |
| 3 | 21상 | 측벽부 | 양상균열 | | 2.0 | 9.0 | 18.00 | m <sup>2</sup> | 1 | 18.00 | |
| 7 | 21하 | 측벽부 | 균열(Cw=0.3mm미만) | 0.2 | 3.0 | | 3.00 | m | 1 | 3.00 | |
| 8 | 21하 | 천단부 | 균열(Cw=0.3mm미만) | 0.2 | 5.0 | | 5.00 | m | 1 | 5.00 | |

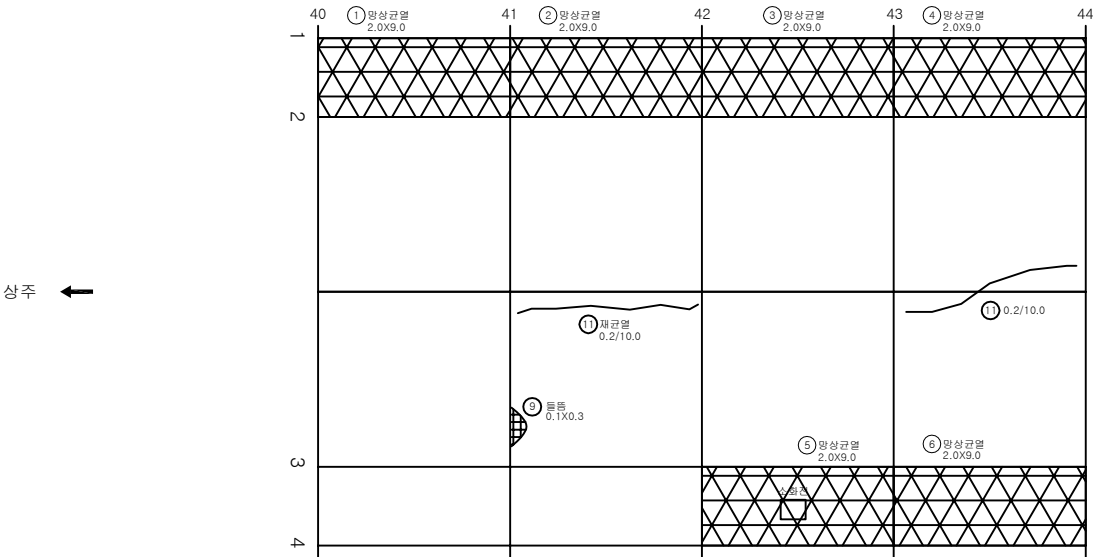
| 번호 | 발생<br>년도 | 부재 | 손상내용 | 손상현황 | | | | | | | 비고 |
|---|---|---|---|---|---|---|---|---|---|---|---|
| 1 | 21상 | 측벽부 | 망상균열 | | 2.0 | 9.0 | 18.00 | m <sup>2</sup> | 1 | 18.00 | |
| 5 | 21하 | 측벽부 | 망상균열 | | 2.0 | 9.0 | 18.00 | m <sup>2</sup> | 1 | 18.00 | |
| 7 | 21하 | 천단부 | 재균열(Cw=0.3mm미만) | 0.2 | 10.0 | | 10.00 | m | 1 | 10.00 | |
| 8 | 21하 | 천단부 | 균열(Cw=0.3mm미만) | 0.2 | 10.0 | | 10.00 | m | 1 | 10.00 | |

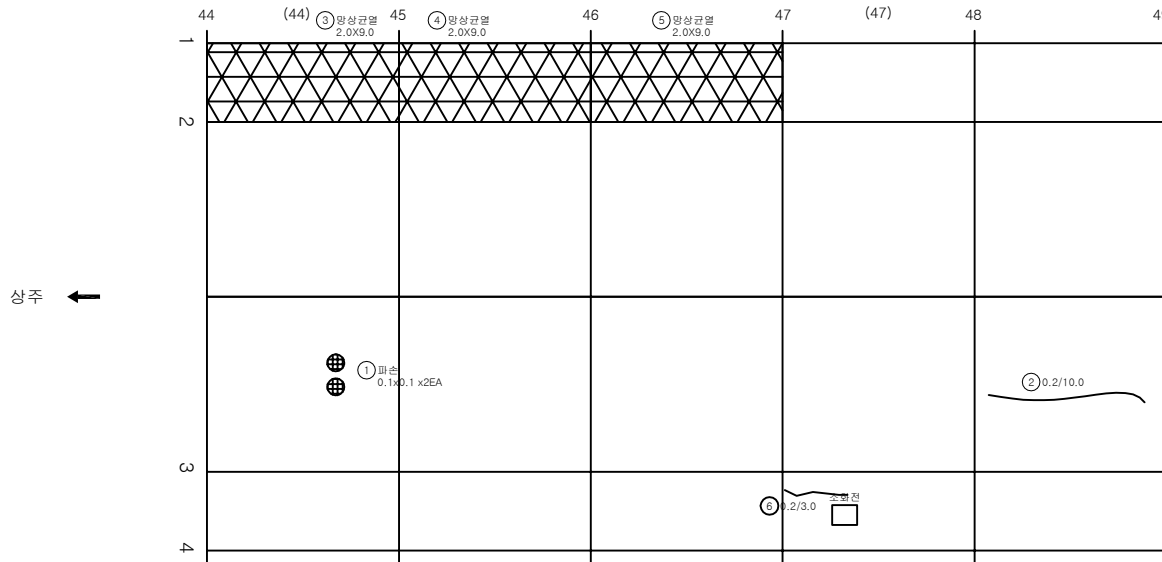
| 부식 | 좌굴, 변형 | 기타 | 도면번호<br>025 |

| 번호 | 발생<br>년도 | 부재 | 손상내용 | 손상현황 | | | | | | | 비고 |
|---|---|---|---|---|---|---|---|---|---|---|---|
| 2 | 19하 | 천단부 | 균열(Cw=0.3mm미만) | 0.2 | 10.0 | | 10.00 | m | 1 | 10.00 | |
| 3 | 21상 | 측벽부 | 양상균열 | | 2.0 | 9.0 | 18.00 | m <sup>2</sup> | 1 | 18.00 | |
| 6 | 21하 | 측벽부 | 균열(Cw=0.3mm미만) | 0.2 | 3.0 | | 3.00 | m | 1 | 3.00 | |
