상주영천고속도로 시설물 안전·하자점검 및 성능평가 용역  
(2023년 하반기 정밀안전점검)

# 외 관 조 사 망 도

중구터널(상주방향)

(주)명성엔지니어링

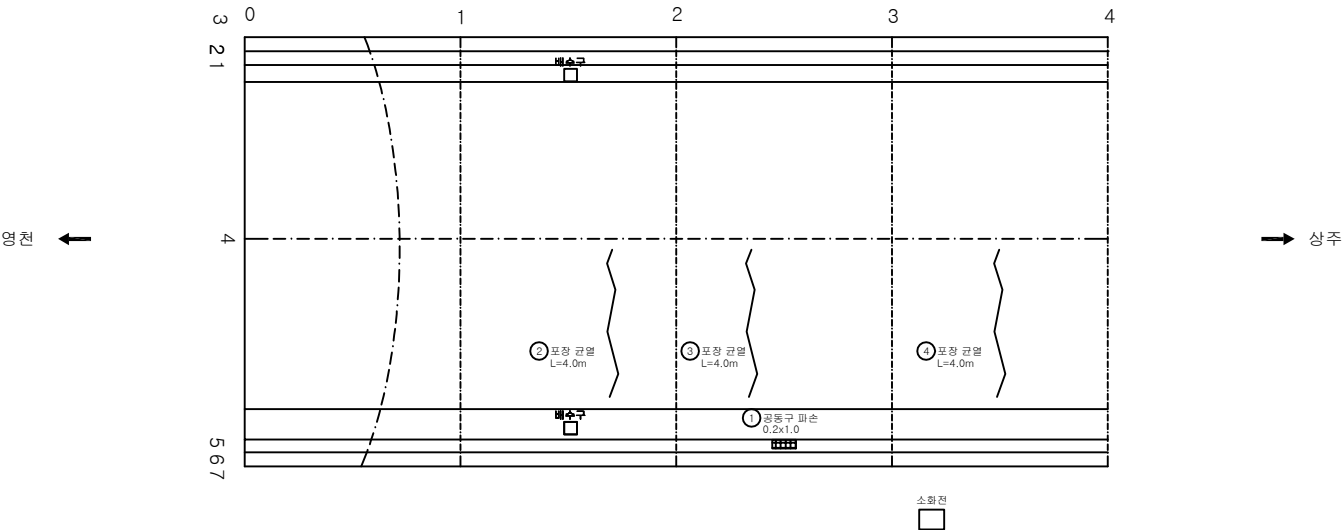
ID: 중구터널(상주)-포장, 공동구 Span No. 1~4

| 번호 | 발생<br>년도 | 부재 | 손상내용 | 손상현황 | | | | | | | 비고 |
|---|---|---|---|---|---|---|---|---|---|---|---|
| 1 | 19하 | 공동구 | 공동구 파손 | | 0.2 | 1.0 | 0.20 | m <sup>2</sup> | 1 | 0.20 | |
| 2 | 21하 | 포장 | 포장 균열 | | 4.0 | | 4.00 | m | 1 | 4.00 | |
| 3 | 21하 | 포장 | 포장 균열 | | 4.0 | | 4.00 | m | 1 | 4.00 | |
| 4 | 21하 | 포장 | 포장 균열 | | 4.0 | | 4.00 | m | 1 | 4.00 | |

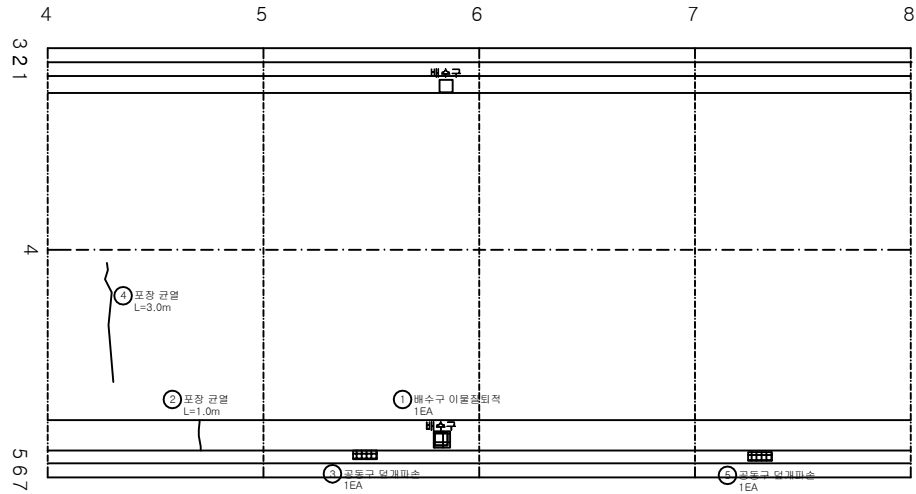
ID: 중구터널(상주)-포장, 공동구 Span No.5~8

| 번호 | 발생<br>년도 | 부재 | 손상내용 | 손상현황 | | | | | | | 비고 |
|---|---|---|---|---|---|---|---|---|---|---|---|
| 1 | 19하 | 배수시설 | 배수구 이물질퇴적 | | | | 1.00 | EA | 1 | 1.00 | |
| 2 | 20상 | 포장 | 포장 균열 | | 1.0 | | 1.00 | m | 1 | 1.00 | |
| 3 | 19하 | 공동구 | 공동구 덮개파손 | | | | 1.00 | EA | 1 | 1.00 | |
| 4 | 21상 | 포장 | 포장 균열 | | 3.0 | | 3.00 | m | 1 | 3.00 | |
| 5 | 21상 | 공동구 | 공동구 덮개파손 | | | | 1.00 | EA | 1 | 1.00 | |

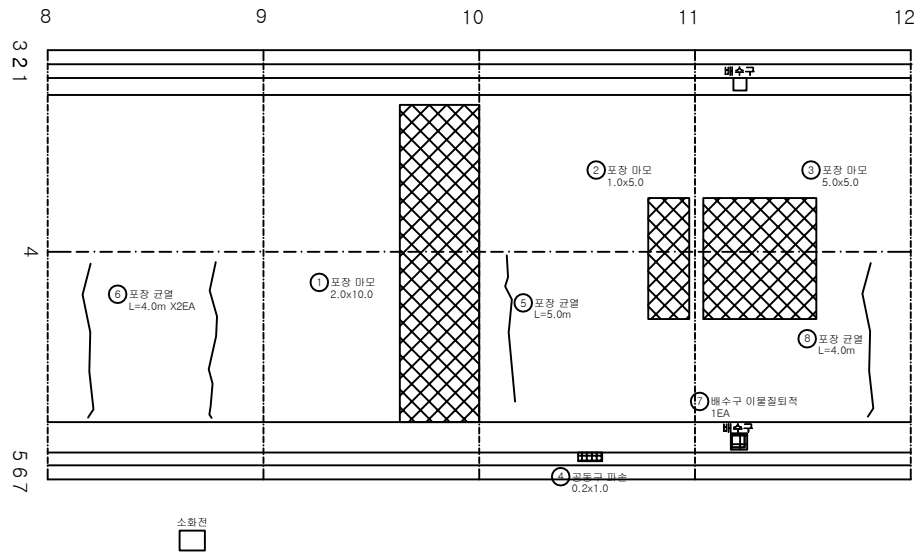
ID: 중구터널(상주)-포장, 공동구 Span No.9~12

| 번호 | 발생<br>년도 | 부재 | 손상내용 | 손상현황 | | | | | | | 비고 |
|---|---|---|---|---|---|---|---|---|---|---|---|
| 1 | 20상 | 포장 | 포장 마모 | | 2.0 | 10.0 | 20.00 | m <sup>2</sup> | 1 | 20.00 | |
| 2 | 20상 | 포장 | 포장 마모 | | 1.0 | 5.0 | 5.00 | m <sup>2</sup> | 1 | 5.00 | |
| 3 | 20상 | 포장 | 포장 마모 | | 5.0 | 5.0 | 25.00 | m <sup>2</sup> | 1 | 25.00 | |
| 4 | 19하 | 공동구 | 공동구 파손 | 0.2 | 1.0 | | 0.20 | m <sup>3</sup> | 1 | 0.20 | |
| 5 | 21상 | 포장 | 포장 균열 | | 5.0 | | 5.00 | m | 1 | 5.00 | 손상증가 |
| 6 | 23하 | 포장 | 포장 균열 | | 4.0 | | 4.00 | m | 2 | 8.00 | |
| 7 | 23하 | 배수시설 | 배수구 이물질 퇴적 | | | | 1.00 | EA | 1 | 1.00 | |
| 8 | 23하 | 포장 | 포장 균열 | | 4.0 | | 4.00 | m | 1 | 4.00 | |

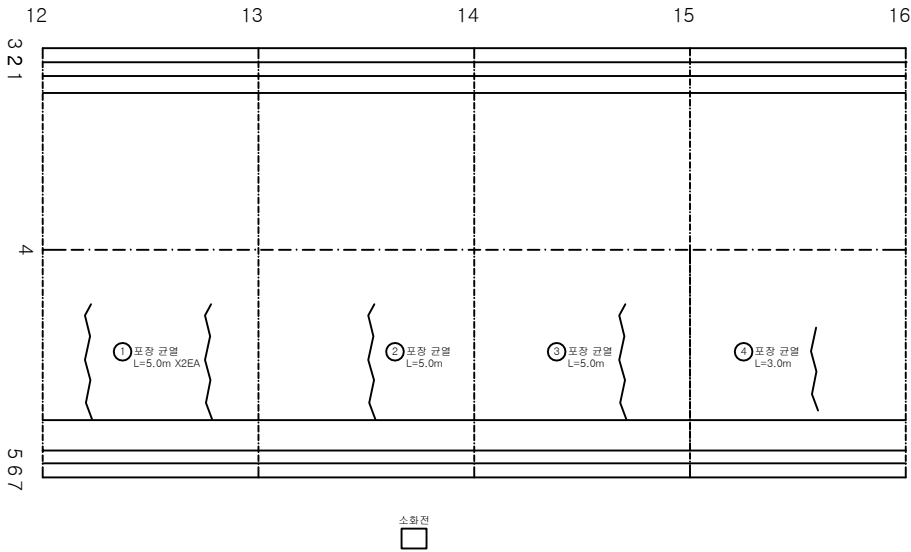
ID: 중구터널(상주)-포장, 공동구 Span No. 13~16

| 번호 | 발생<br>년도 | 부재 | 손상내용 | 손상현황 | | | | | | 비고 | |
|---|---|---|---|---|---|---|---|---|---|---|---|
| 1 | 22하 | 포장 | 포장 균열 | | 5.0 | | 5.00 | m | 2 | 10.00 | |
| 2 | 22하 | 포장 | 포장 균열 | | 5.0 | | 5.00 | m | 1 | 5.00 | |
| 3 | 22하 | 포장 | 포장 균열 | | 5.0 | | 5.00 | m | 1 | 5.00 | |
| 4 | 22하 | 포장 | 포장 균열 | | 3.0 | | 3.00 | m | 1 | 3.00 | |

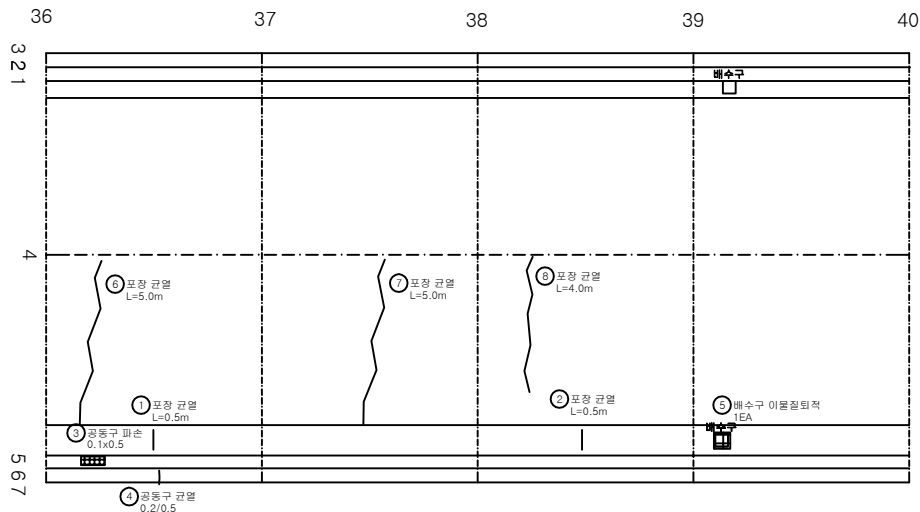
ID: 중구터널(상주)-포장, 공동구 Span No.37~40

| 번호 | 발생<br>년도 | 부재 | 손상내용 | 손상현황 | | | | | | | 비고 |
|---|---|---|---|---|---|---|---|---|---|---|---|
| 1 | 19하 | 포장 | 포장 균열 | | 0.5 | | 0.50 | m | 1 | 0.50 | |
| 2 | 19하 | 포장 | 포장 균열 | | 0.5 | | 0.50 | m | 1 | 0.50 | |
| 4 | 20상 | 공동구 | 공동구 균열 | 0.2 | 0.5 | | 0.50 | m | 1 | 0.50 | |
| 6 | 23하 | 포장 | 포장 균열 | | 5.0 | | 5.00 | m | 1 | 5.00 | |
| 7 | 23하 | 포장 | 포장 균열 | | 5.0 | | 5.00 | m | 1 | 5.00 | |
| 8 | 23하 | 포장 | 포장 균열 | | 4.0 | | 4.00 | m | 1 | 4.00 | |

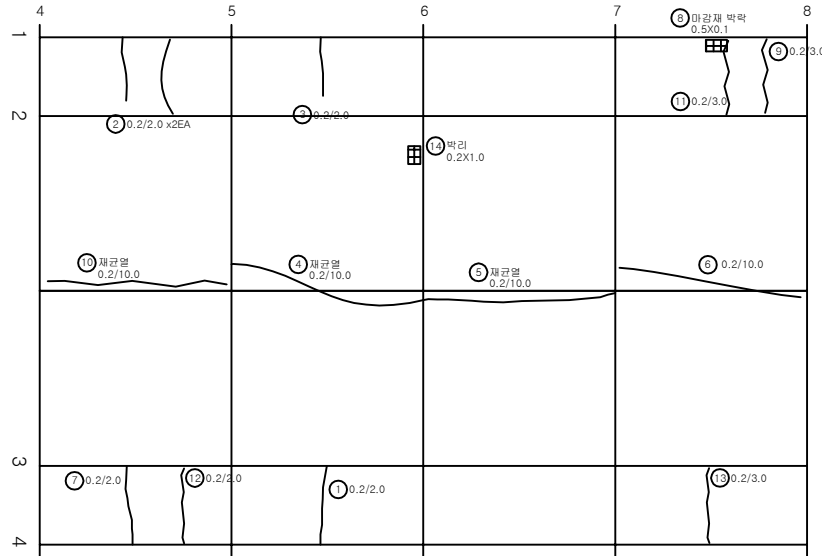
ID: 중구터널(상주)-라이닝 Span No.5~8

| 번호 | 발생<br>년도 | 부재 | 손상내용 | 손상현황 | | | | | | | 비고 |
|---|---|---|---|---|---|---|---|---|---|---|---|
| 1 | 20상 | 속박부 | 균열(Cw=0.3mm미만) | 0.2 | 2.0 | | 2.00 | m | 1 | 2.00 | |
| 2 | 20상 | 속박부 | 균열(Cw=0.3mm미만) | 0.2 | 2.0 | | 2.00 | m | 2 | 4.00 | |
| 3 | 20상 | 속박부 | 균열(Cw=0.3mm미만) | 0.2 | 2.0 | | 2.00 | m | 1 | 2.00 | |
| 4 | 19하 | 천단부 | 재균열(Cw=0.3mm미만) | 0.2 | 10.0 | | 10.00 | m | 1 | 10.00 | |
| 5 | 20상 | 천단부 | 재균열(Cw=0.3mm미만) | 0.2 | 10.0 | | 10.00 | m | 1 | 10.00 | |
| 6 | 19하 | 천단부 | 균열(Cw=0.3mm미만) | 0.2 | 10.0 | | 10.00 | m | 1 | 10.00 | |
| 7 | 20상 | 속박부 | 균열(Cw=0.3mm미만) | 0.2 | 2.0 | | 2.00 | m | 1 | 2.00 | |
| 9 | 21하 | 속박부 | 균열(Cw=0.3mm미만) | 0.2 | 3.0 | | 3.00 | m | 1 | 3.00 | |
| 10 | 21하 | 천단부 | 재균열(Cw=0.3mm미만) | 0.2 | 10.0 | | 10.00 | m | 1 | 10.00 | |
| 11 | 23하 | 속박부 | 균열(Cw=0.3mm미만) | 0.2 | 3.0 | | 3.00 | m | 1 | 3.00 | |
| 12 | 23하 | 속박부 | 균열(Cw=0.3mm미만) | 0.2 | 2.0 | | 2.00 | m | 1 | 2.00 | |
| 13 | 23하 | 속박부 | 균열(Cw=0.3mm미만) | 0.2 | 3.0 | | 3.00 | m | 1 | 3.00 | |

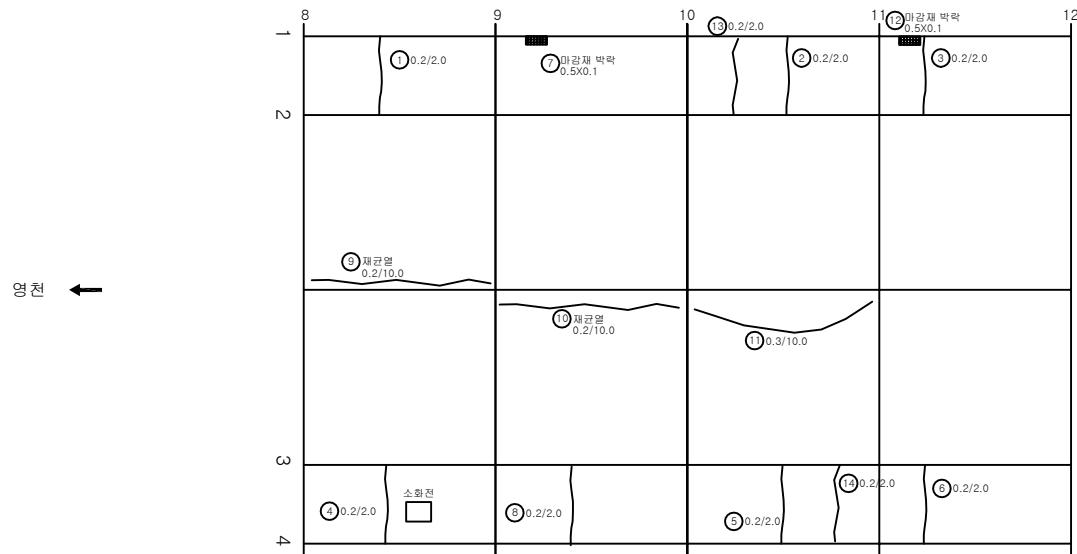
ID:중구터널(상주)-라이닝 Span No.9~12

| 번호 | 발생<br>년도 | 부재 | 손상내용 | 손상현황 | | | | | | | 비고 |
|---|---|---|---|---|---|---|---|---|---|---|---|
| 1 | 19하 | 측벽부 | 균열(Cw=0.3mm미만) | 0.2 | 2.0 | | 2.00 | m | 1 | 2.00 | |
| 2 | 19하 | 측벽부 | 균열(Cw=0.3mm미만) | 0.2 | 2.0 | | 2.00 | m | 1 | 2.00 | |
| 3 | 19하 | 천단부 | 균열(Cw=0.3mm미만) | 0.2 | 10.0 | | 10.00 | m | 1 | 10.00 | |
| 4 | 19하 | 측벽부 | 균열(Cw=0.3mm미만) | 0.2 | 2.0 | | 2.00 | m | 1 | 2.00 | |
| 5 | 19하 | 측벽부 | 균열(Cw=0.3mm미만) | 0.2 | 2.0 | | 2.00 | m | 1 | 2.00 | |
| 6 | 21하 | 측벽부 | 균열(Cw=0.3mm미만) | 0.2 | 2.0 | | 2.00 | m | 2 | 4.00 | |
| 7 | 21하 | 천단부 | 균열(Cw=0.3mm미만) | 0.2 | 10.0 | | 10.00 | m | 1 | 10.00 | |
| 8 | 21하 | 천단부 | 균열(Cw=0.3mm미만) | 0.2 | 10.0 | | 10.00 | m | 1 | 10.00 | |
| 9 | 23하 | 측벽부 | 균열(Cw=0.3mm미만) | 0.2 | 2.0 | | 2.00 | m | 1 | 2.00 | |
| 10 | 23하 | 측벽부 | 균열(Cw=0.3mm미만) | 0.2 | 10.0 | | 10.00 | m | 1 | 10.00 | |

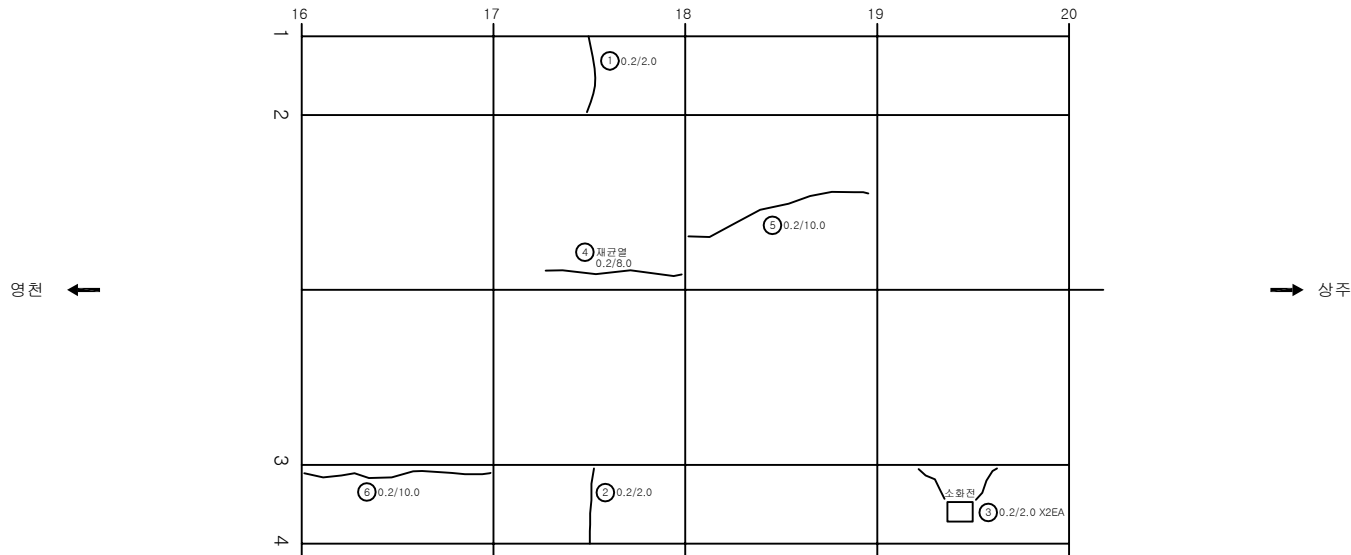
ID: 중구터널(상주)-라이닝 Span No. 17~20

| 번호 | 발생<br>년도 | 부재 | 손상내용 | 손상현황 | | | | | | | 비고 |
|---|---|---|---|---|---|---|---|---|---|---|---|
| 1 | 19하 | 측벽부 | 균열(Cw=0.3mm미만) | 0.2 | 2.0 | | 2.00 | m | 1 | 2.00 | |
| 2 | 19하 | 측벽부 | 균열(Cw=0.3mm미만) | 0.2 | 2.0 | | 2.00 | m | 1 | 2.00 | |
| 3 | 21하 | 측벽부 | 균열(Cw=0.3mm미만) | 0.2 | 2.0 | | 2.00 | m | 2 | 4.00 | |
| 4 | 21하 | 천단부 | 재균열(Cw=0.3mm미만) | 0.2 | 8.0 | | 8.00 | m | 1 | 8.00 | |
| 5 | 21하 | 천단부 | 균열(Cw=0.3mm미만) | 0.2 | 10.0 | | 10.00 | m | 1 | 10.00 | |
| 6 | 23하 | 측벽부 | 균열(Cw=0.3mm미만) | 0.2 | 10.0 | | 10.00 | m | 1 | 10.00 | |

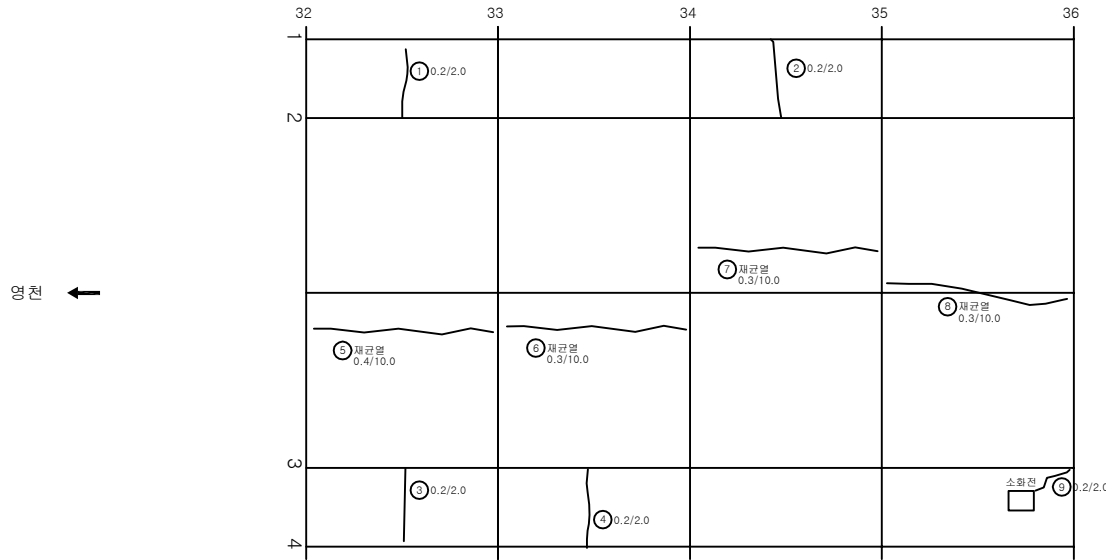
ID: 중구터널(상주)-라이닝 Span No.33~36

| 번호 | 발생<br>년도 | 부재 | 손상내용 | 손상현황 | | | | | | | 비고 |
|---|---|---|---|---|---|---|---|---|---|---|---|
| 1 | 20상 | 속박부 | 균열(Cw=0.3mm미만) | 0.2 | 2.0 | | 2.00 | m | 1 | 2.00 | |
| 2 | 19하 | 속박부 | 균열(Cw=0.3mm미만) | 0.2 | 2.0 | | 2.00 | m | 1 | 2.00 | |
| 3 | 19하 | 속박부 | 균열(Cw=0.3mm미만) | 0.2 | 2.0 | | 2.00 | m | 1 | 2.00 | |
| 4 | 21하 | 속박부 | 균열(Cw=0.3mm미만) | 0.2 | 2.0 | | 2.00 | m | 1 | 2.00 | |
| 5 | 21하 | 천단부 | 채균열(Cw=0.3mm이상) | 0.4 | 10.0 | | 10.00 | m | 1 | 10.00 | |
| 6 | 21하 | 천단부 | 채균열(Cw=0.3mm이상) | 0.3 | 10.0 | | 10.00 | m | 1 | 10.00 | |
| 7 | 21하 | 천단부 | 채균열(Cw=0.3mm이상) | 0.3 | 10.0 | | 10.00 | m | 1 | 10.00 | |
| 8 | 21하 | 천단부 | 채균열(Cw=0.3mm이상) | 0.3 | 10.0 | | 10.00 | m | 1 | 10.00 | |
| 9 | 23하 | 속박부 | 균열(Cw=0.3mm미만) | 0.2 | 2.0 | | 2.00 | m | 1 | 2.00 | |

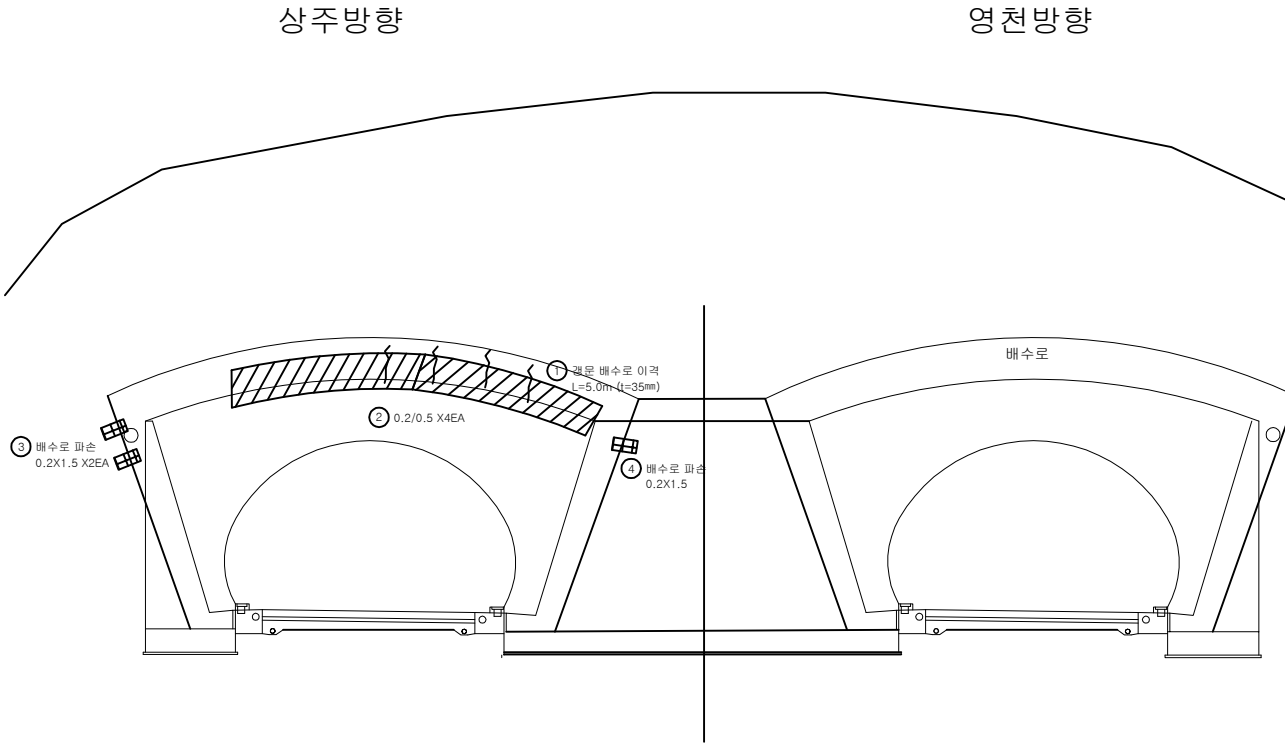
ID: 중구터널(상주)- 갯문(진출부)

| 번호 | 발생<br>년도 | 부재 | 손상내용 | 손상현황 | | | | | | 비고 | |
|---|---|---|---|---|---|---|---|---|---|---|---|
| 2 | 21하 | 배수시설 | 균열(Cw=0.3mm미만) | 0.2 | 0.5 | | 2.00 | m | 4 | 2.00 | |
