상주영천고속도로 시설물 안전·하자점검 및 성능평가 용역  
(2023년 하반기 정밀안전점검)

# 외 관 조 사 망 도

효령터널(영천방향)

ID: 효령터널(영천)-포장, 공동구 Span No.1~4

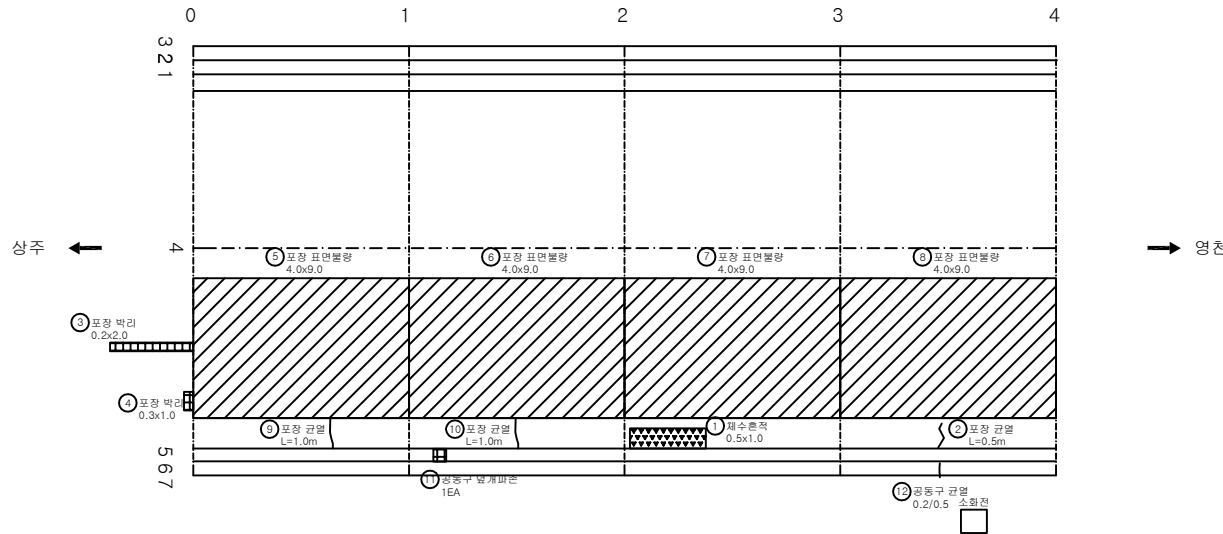
| 번호 | 발생<br>년도 | 부재 | 손상내용 | 손상현황 | | | | | | | 비고 |
|---|---|---|---|---|---|---|---|---|---|---|---|
| 1 | 19하 | 포장 | 채수흔적 | | 0.5 | 1.0 | 0.50 | m <sup>2</sup> | 1 | 0.50 | |
| 2 | 19하 | 포장 | 포장 균열 | | 0.5 | | 0.50 | m | 1 | 0.50 | |
| 3 | 20상 | 포장 | 포장 박리 | | 0.2 | 2.0 | 0.40 | m <sup>2</sup> | 1 | 0.40 | |
| 5 | 20상 | 포장 | 포장 표면불량 | | 4.0 | 9.0 | 36.00 | m <sup>2</sup> | 1 | 36.00 | |
| 9 | 20상 | 포장 | 포장 균열 | | 1.0 | | 1.00 | m | 1 | 1.00 | |
| 11 | 20상 | 공동구 | 공동구 덮개파손 | | | | 1.00 | EA | 1 | 1.00 | |
| 12 | 20상 | 공동구 | 공동구 균열 | 0.2 | 0.5 | | 0.50 | m | 1 | 0.50 | |

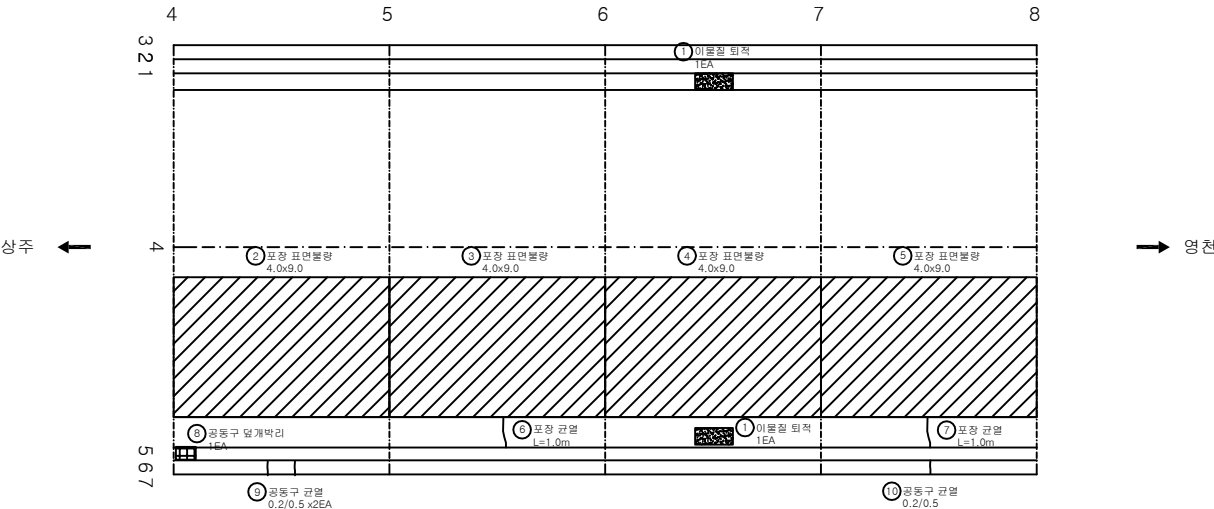
| 번호 | 발생<br>년도 | 부재 | 손상내용 | 손상현황 | | | | | | | 비고 |
|---|---|---|---|---|---|---|---|---|---|---|---|
| 6 | 20상 | 포장 | 포장 균열 | | 1.0 | | 1.00 | m | 1 | 1.00 | |
| 9 | 20상 | 공동구 | 공동구 균열 | 0.2 | 0.5 | | 0.50 | m | 2 | 1.00 | |
| 10 | 20상 | 공동구 | 공동구 균열 | 0.2 | 0.5 | | 0.50 | m | 1 | 0.50 | |

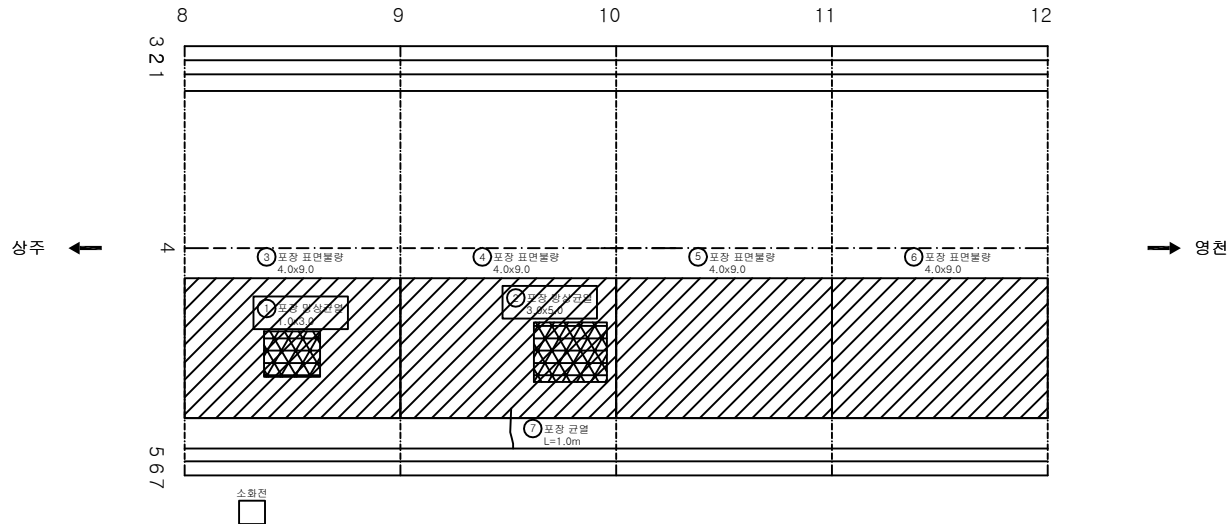
| 번호 | 발생<br>년도 | 부재 | 손상내용 | 손상현황 | | | | | | | 비고 |
|---|---|---|---|---|---|---|---|---|---|---|---|
| 1 | 19하 | 포장 | 포장 망상균열 | | 1.0 | 3.0 | 3.00 | m <sup>2</sup> | 1 | 3.00 | |
| 2 | 19하 | 포장 | 포장 망상균열 | | 3.0 | 5.0 | 15.00 | m <sup>2</sup> | 1 | 15.00 | |
| 7 | 20상 | 포장 | 포장 균열 | | 1.0 | | 1.00 | m | 1 | 1.00 | |

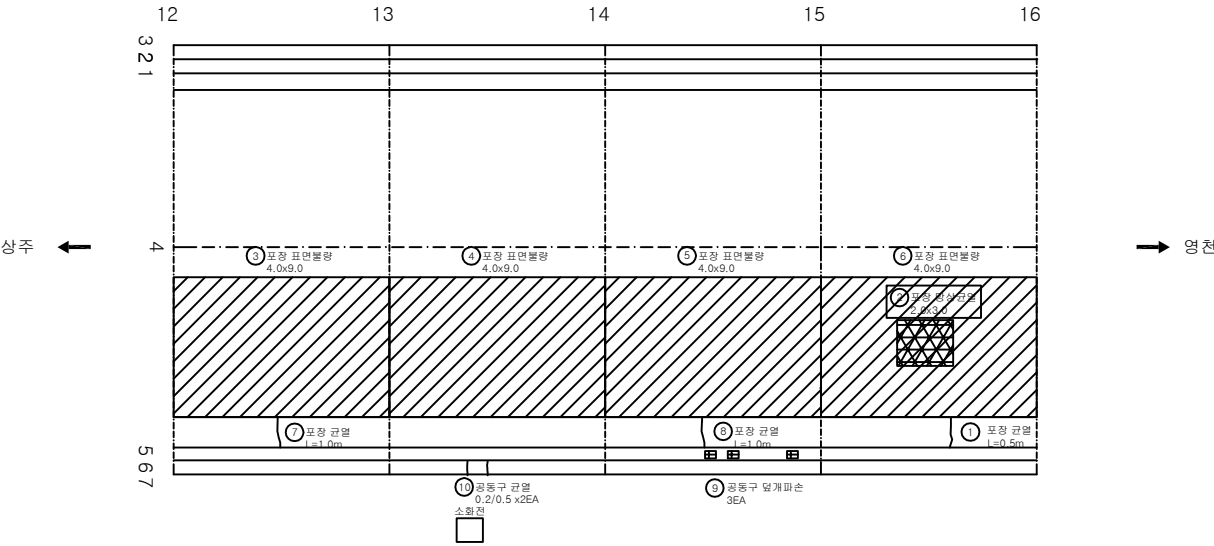
| 번호 | 발생<br>년도 | 부재 | 손상내용 | 손상현황 | | | | | | | 비고 |
|---|---|---|---|---|---|---|---|---|---|---|---|
| 1 | 19하 | 포장 | 포장 균열 | | 0.5 | | 0.50 | m | 1 | 0.50 | |
| 2 | 19하 | 포장 | 포장 양상균열 | | 2.0 | 3.0 | 6.00 | m <sup>2</sup> | 1 | 6.00 | |
| 7 | 20상 | 포장 | 포장 균열 | | 1.0 | | 1.00 | m | 1 | 1.00 | |
| 10 | 20상 | 공동구 | 공동구 균열 | 0.2 | 0.5 | | 0.50 | m | 2 | 1.00 | |

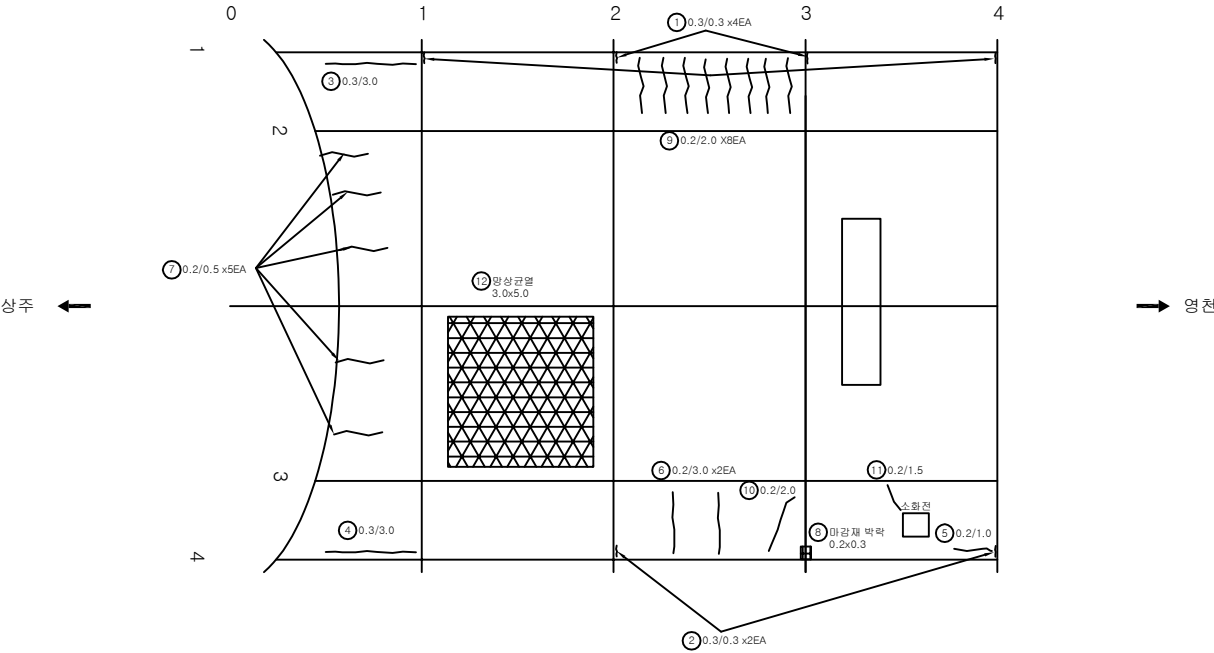
| 번호 | 발생<br>년도 | 부재 | 손상내용 | 손상현황 | | | | | | | 비 고 |
|---|---|---|---|---|---|---|---|---|---|---|---|
| 1 | 19하 | 측벽부 | 균열(Cw=0.3mm이상) | 0.3 | 0.3 | | 0.30 | m | 4 | 1.20 | |
| 2 | 19하 | 측벽부 | 균열(Cw=0.3mm이상) | 0.3 | 0.3 | | 0.30 | m | 2 | 0.60 | |
| 3 | 19하 | 측벽부 | 균열(Cw=0.3mm미만) | 0.2 | 3.0 | | 3.00 | m | 1 | 3.00 | |
| 9 | 19하 | 측벽부 | 균열(Cw=0.3mm이상) | 0.3 | 4.0 | | 4.00 | m | 1 | 4.00 | |
| 11 | 19하 | 천단부 | 균열(Cw=0.3mm이상) | 0.3 | 2.0 | | 2.00 | m | 1 | 2.00 | |
