상주영천고속도로 시설물 안전·하자점검 및 성능평가 용역  
(2023년 하반기 정밀안전점검)

# 외 관 조 사 망 도

패널식 옹벽 02

2023.12

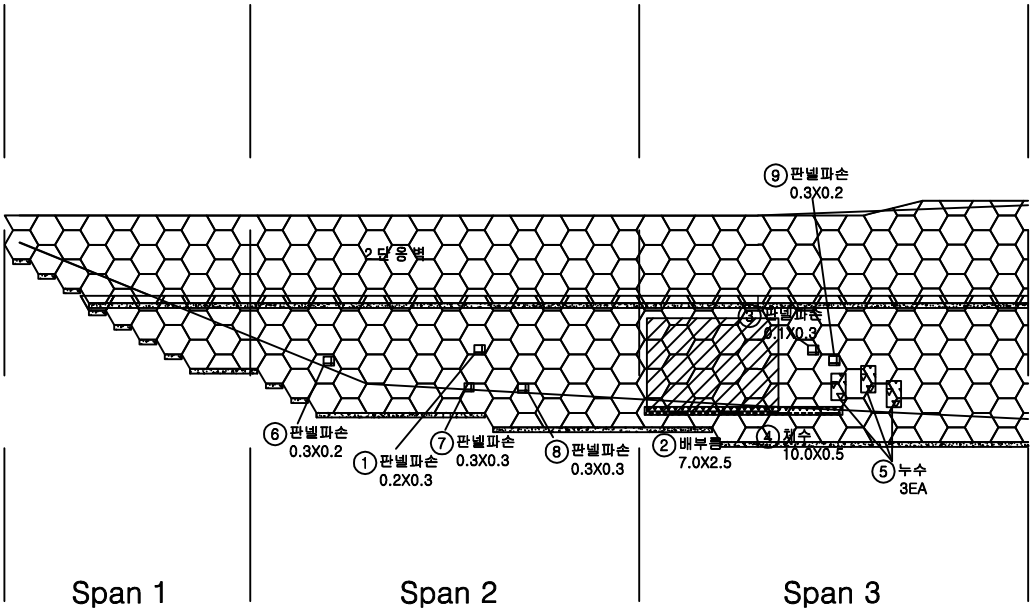
| | | | 01 |

| 번호 | 구분 | 부재 | 손상내용 | 손상현황 | | | | | | 비고 |
|---|---|---|---|---|---|---|---|---|---|---|
| 1 | 19하 | 옹벽 | 판넬 파손 | | 0.2 | 0.3 | 0.06 | m² | 1 | |
| 2 | 20하 | 옹벽 | 배부름 | | 7.0 | 2.5 | 17.5 | m² | 1 | |
| 3 | 21하 | 옹벽 | 판넬 파손 | | 0.1 | 0.3 | 0.03 | m² | 1 | |
| 4 | 21하 | 옹벽 | 채수 | | 10.0 | 0.5 | 5.00 | m² | 1 | |
| 5 | 21하 | 옹벽 | 누수 | | | | 3.00 | EA | 3 | |
| 6 | 23하 | 옹벽 | 판넬 파손 | | 0.3 | 0.2 | 0.06 | m² | 1 | |
| 7 | 23하 | 옹벽 | 판넬 파손 | | 0.3 | 0.3 | 0.09 | m² | 1 | |
| 8 | 23하 | 옹벽 | 판넬 파손 | | 0.3 | 0.3 | 0.09 | m² | 1 | |
| 9 | 23하 | 옹벽 | 판넬 파손 | | 0.3 | 0.2 | 0.06 | m² | 1 | |

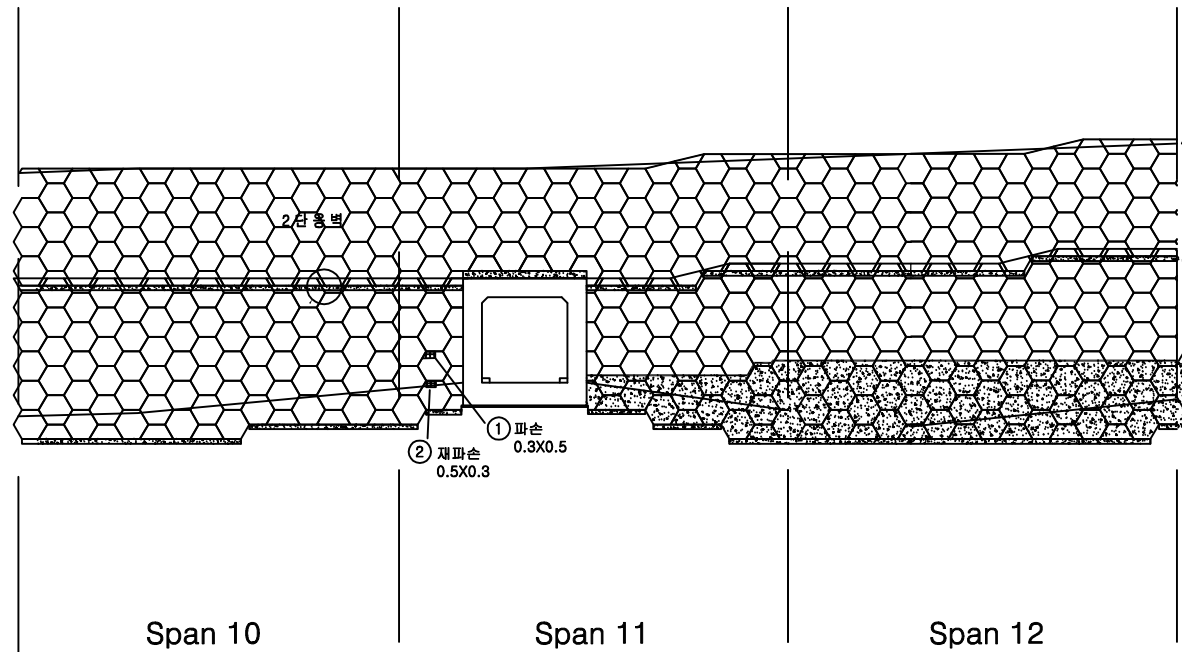
| | | | 04 |

| 번호 | 구분 | 부재 | 손상내용 | 손상현황 | | | | | | 비 고 |
|---|---|---|---|---|---|---|---|---|---|---|
| 1 | 21하 | 옹벽 | 파손 | | 0.3 | 0.5 | 0.15 | m <sup>2</sup> | 1 | |
| 2 | 21하 | 옹벽 | 재파손 | | 0.5 | 0.3 | 0.15 | m <sup>2</sup> | 1 | |
