상주영천고속도로 시설물 안전·하자점검 및 성능평가 용역  
(2023년 하반기 정밀안전점검)

# 외 관 조 사 망 도

블럭식 옹벽 03

2023.12

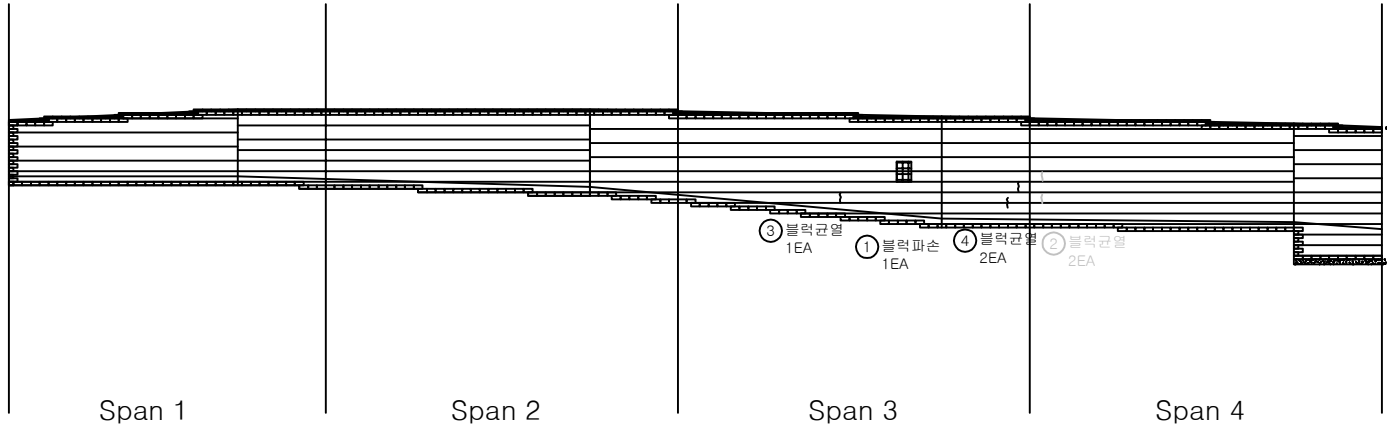
| 번호 | 구분 | 부재 | 손상내용 | 손상현황 | | | | | | 비 고 |
|---|---|---|---|---|---|---|---|---|---|---|
| 1 | 20상 | 옹벽 | 블럭 파손 | | | | 1.00 | EA | 1 | |
| 2 | 20상 | 옹벽 | 블럭 균열 | | | | 2.00 | EA | 2 | 21'경 보수 |
| 3 | 21하 | 옹벽 | 블럭 균열 | | | | 1.00 | EA | 1 | |
| 4 | 21하 | 옹벽 | 블럭 균열 | | | | 2.00 | EA | 2 | |

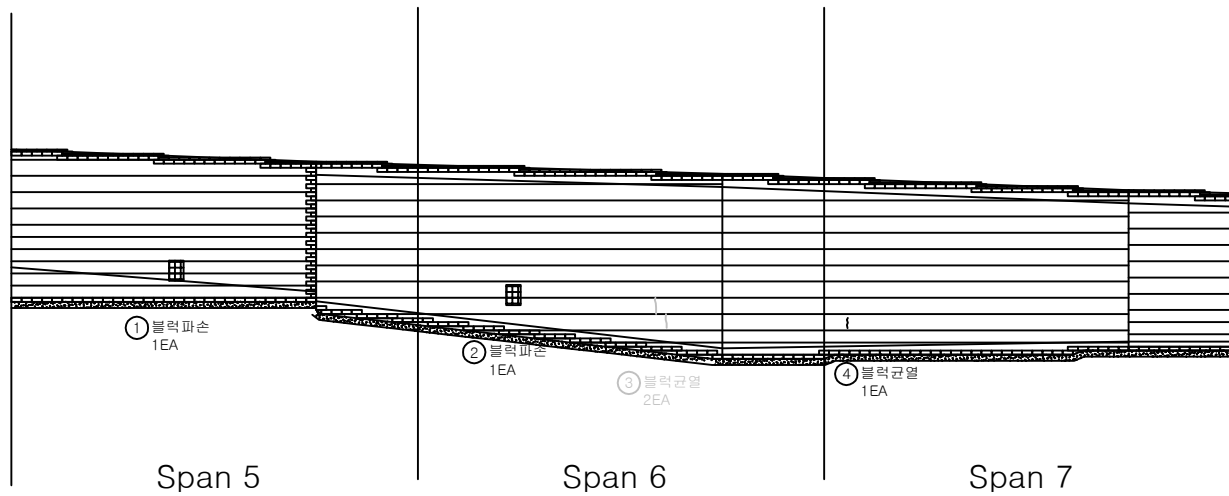
| 번호 | 구분 | 부재 | 손상내용 | 손상현황 | | | | | | 비 고 |
|---|---|---|---|---|---|---|---|---|---|---|
| 1 | 20상 | 옹벽 | 블럭 파손 | | | | 1.00 | EA | 1 | |
| 2 | 20상 | 옹벽 | 블럭 파손 | | | | 1.00 | EA | 1 | |
| 3 | 20상 | 옹벽 | 블럭 균열 | | | | 2.00 | EA | 2 | 단상 블록 |
| 4 | 21하 | 옹벽 | 블럭 균열 | | | | 1.00 | EA | 1 | |
