상주영천고속도로 시설물 안전·하자점검 및 성능평가 용역  
(2023년 하반기 정밀안전점검)

# 외 관 조 사 망 도

블럭식 옹벽 04

2023.12

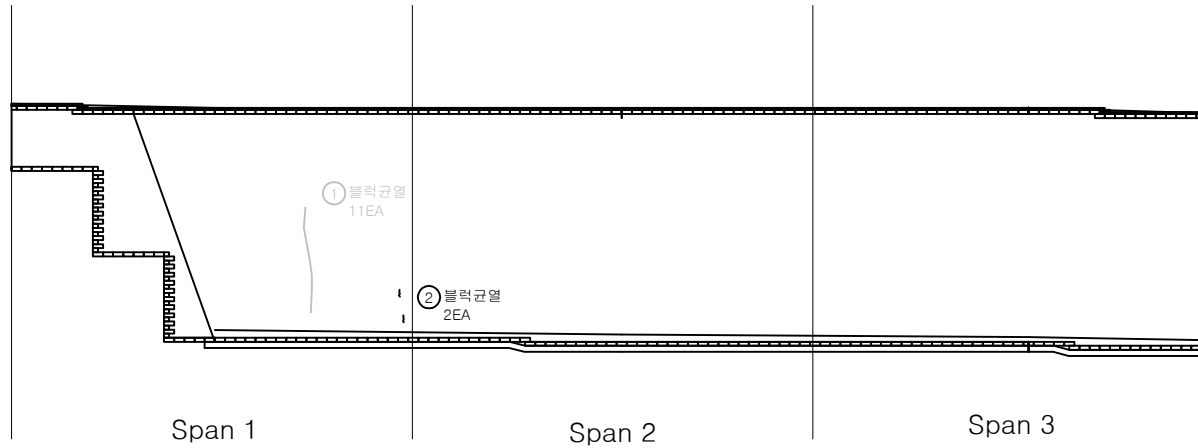
| | | | | | | 도면번호<br>01 |

| 번호 | 구분 | 부재 | 손상내용 | 손상현황 | | | | | | 비고 |
|---|---|---|---|---|---|---|---|---|---|---|
| 1 | 90 | 옹벽 | 블럭 균열 | | | | 11.00 | EA | 11 | 21영 22.8 |
| 2 | 21하 | 옹벽 | 블럭 균열 | | | | 2.00 | EA | 2 | |

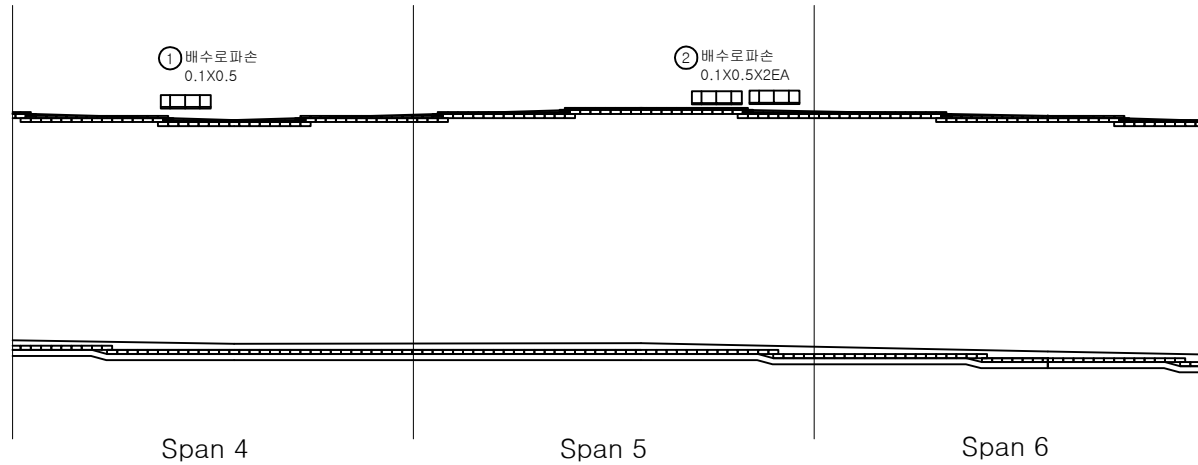
| | | | | | | 도 면 번 호<br>02 |

| 번호 | 구분 | 부재 | 손상내용 | 손상현황 | | | | | | 비 고 |
|---|---|---|---|---|---|---|---|---|---|---|
| 1 | 19하 | 배수시설 | 배수로 파손 | | 0.1 | 0.5 | 0.05 | m <sup>3</sup> | 1 | |
| 2 | 19하 | 배수시설 | 배수로 파손 | | 0.1 | 0.5 | 0.10 | m <sup>3</sup> | 2 | |

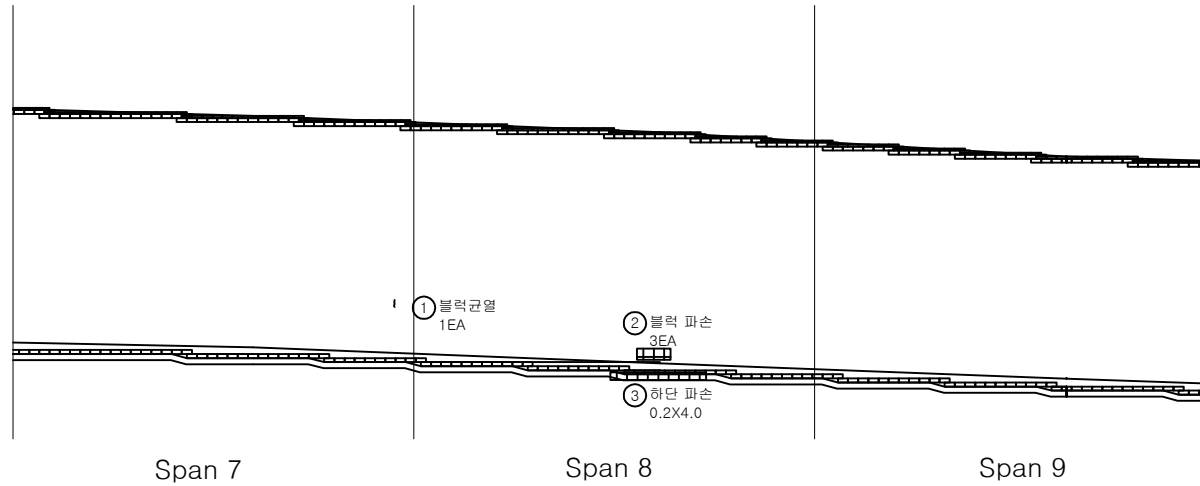
| 부 식 | 좌굴, 변형 | 기 타 | 도 면 번 호 | 03 |

| 번호 | 구분 | 부재 | 손상내용 | 손상현황 | | | | | | 비 고 |
|---|---|---|---|---|---|---|---|---|---|---|
| 1 | 21하 | 옹벽 | 블럭 균열 | | | | 1.00 | EA | 1 | |
| 2 | 23하 | 옹벽 | 블럭 파손 | | | | 3.00 | EA | 3 | |
| 3 | 23하 | 옹벽 | 파손 | | 0.2 | 4.0 | 0.80 | m | 1 | |

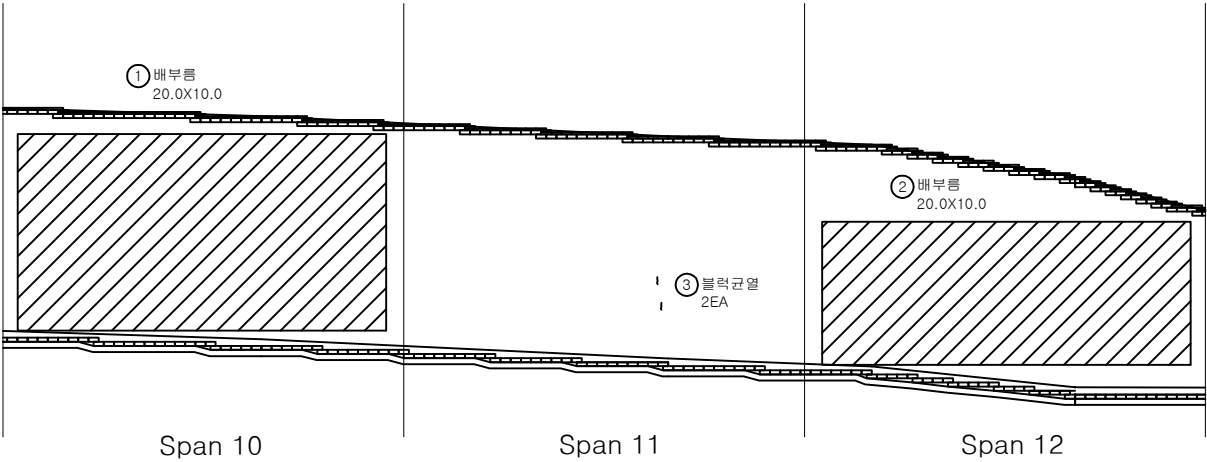
| 부식 | 좌굴, 변형 | 기타 | 도면번호 | 04 |

| 번호 | 구분 | 부재 | 손상내용 | 손상현황 | | | | | | 비고 |
|---|---|---|---|---|---|---|---|---|---|---|
| 1 | 19하 | 옹벽 | 배부름 | | 20.0 | 10.0 | 200.00 | m <sup>2</sup> | 1 | |
| 2 | 19하 | 옹벽 | 배부름 | | 20.0 | 10.0 | 200.00 | m <sup>2</sup> | 1 | |
| 3 | 21하 | 옹벽 | 블럭 균열 | | | | 2.00 | EA | 2 | |

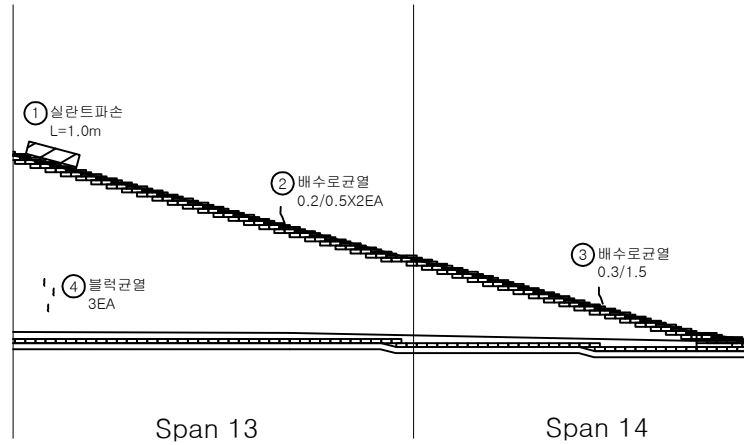
| 번호 | 구분 | 부재 | 손상내용 | 손상현황 | | | | | | 비고 |
|---|---|---|---|---|---|---|---|---|---|---|
| 1 | 19하 | 옹벽 | 실란트 파손 | | 1.00 | | 1.00 | m | 1 | |
| 2 | 19하 | 배수시설 | 배수로 균열 | 0.2 | 0.5 | | 1.00 | m | 2 | |
| 3 | 19하 | 배수시설 | 배수로 균열 | 0.3 | 1.5 | | 1.50 | m | 1 | |
| 4 | 21하 | 옹벽 | 블록 균열 | | | | 3.00 | EA | 3 | |
