상주영천고속도로 시설물 안전·하자점검 및 성능평가 용역  
(2023년 하반기 정밀안전점검)

# 외 관 조 사 망 도

패널식 옹벽 05

2023.12

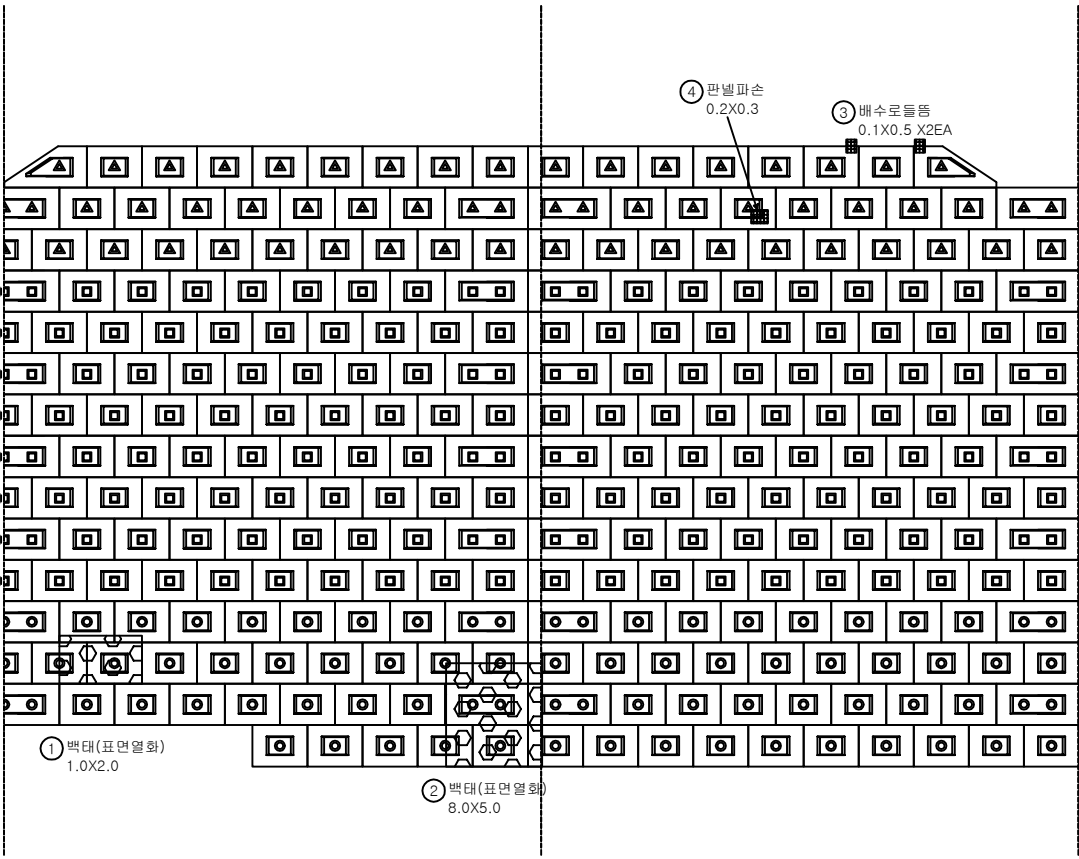
| 번호 | 구분 | 부재 | 손상내용 | 손상현황 | | | | | | 비 고 |
|---|---|---|---|---|---|---|---|---|---|---|
| 1 | 19하 | 옹벽 | 백태(표면열화) | | 1.0 | 2.0 | 2.00 | m <sup>2</sup> | 1 | |
| 2 | 19하 | 옹벽 | 백태(표면열화) | | 8.0 | 5.0 | 40.00 | m <sup>2</sup> | 1 | |
| 3 | 20상 | 배수시설 | 배수로들뜸 | | 0.1 | 0.5 | 0.10 | m <sup>2</sup> | 2 | |
| 4 | 21상 | 옹벽 | 판넬 파손 | | 0.2 | 0.3 | 0.06 | m <sup>2</sup> | 1 | |

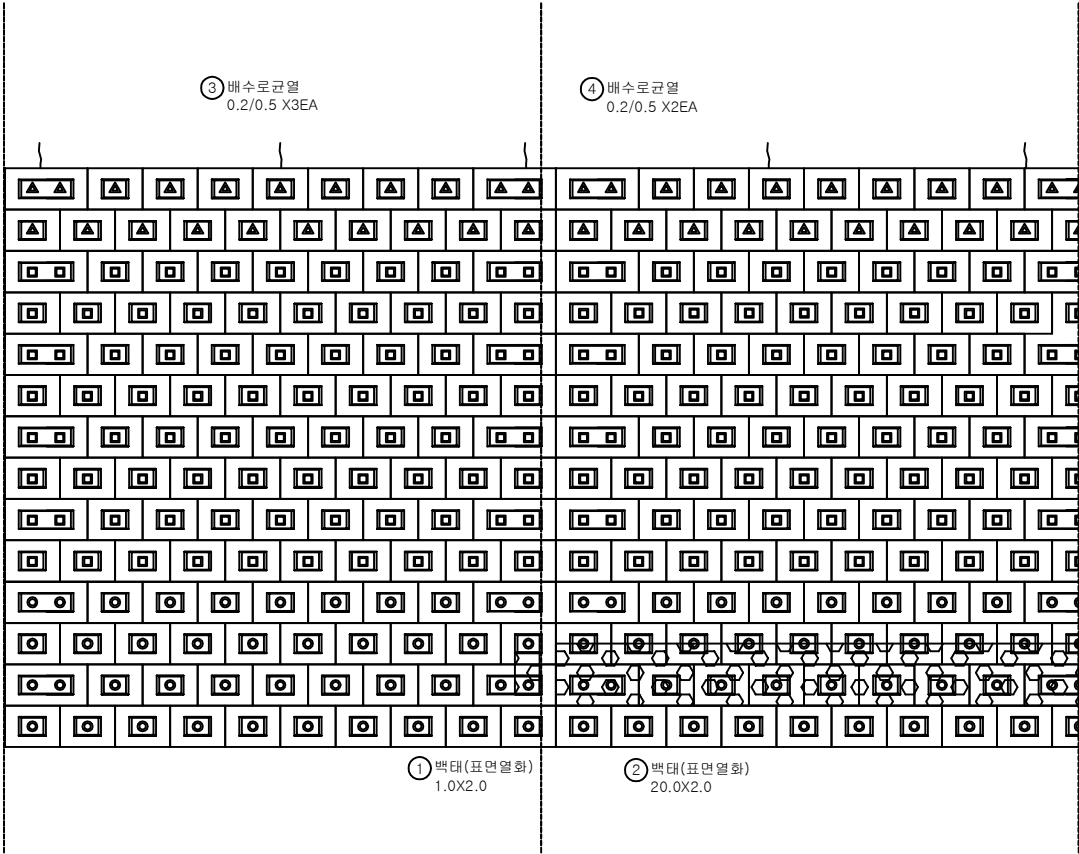
| 번호 | 구분 | 부재 | 손상내용 | 손상현황 | | | | | | 비 고 |
|---|---|---|---|---|---|---|---|---|---|---|
| 1 | 19하 | 옹벽 | 백태(표면열화) | | 1.0 | 2.0 | 2.00 | m <sup>2</sup> | 1 | |
| 2 | 19하 | 옹벽 | 백태(표면열화) | | 20.0 | 2.0 | 40.00 | m <sup>2</sup> | 1 | |
| 3 | 20상 | 배수로시공 | 배수로균열 | 0.2 | 0.5 | | 1.50 | m | 3 | |
| 4 | 20상 | 배수로시공 | 배수로균열 | 0.2 | 0.5 | | 1.00 | m | 2 | |

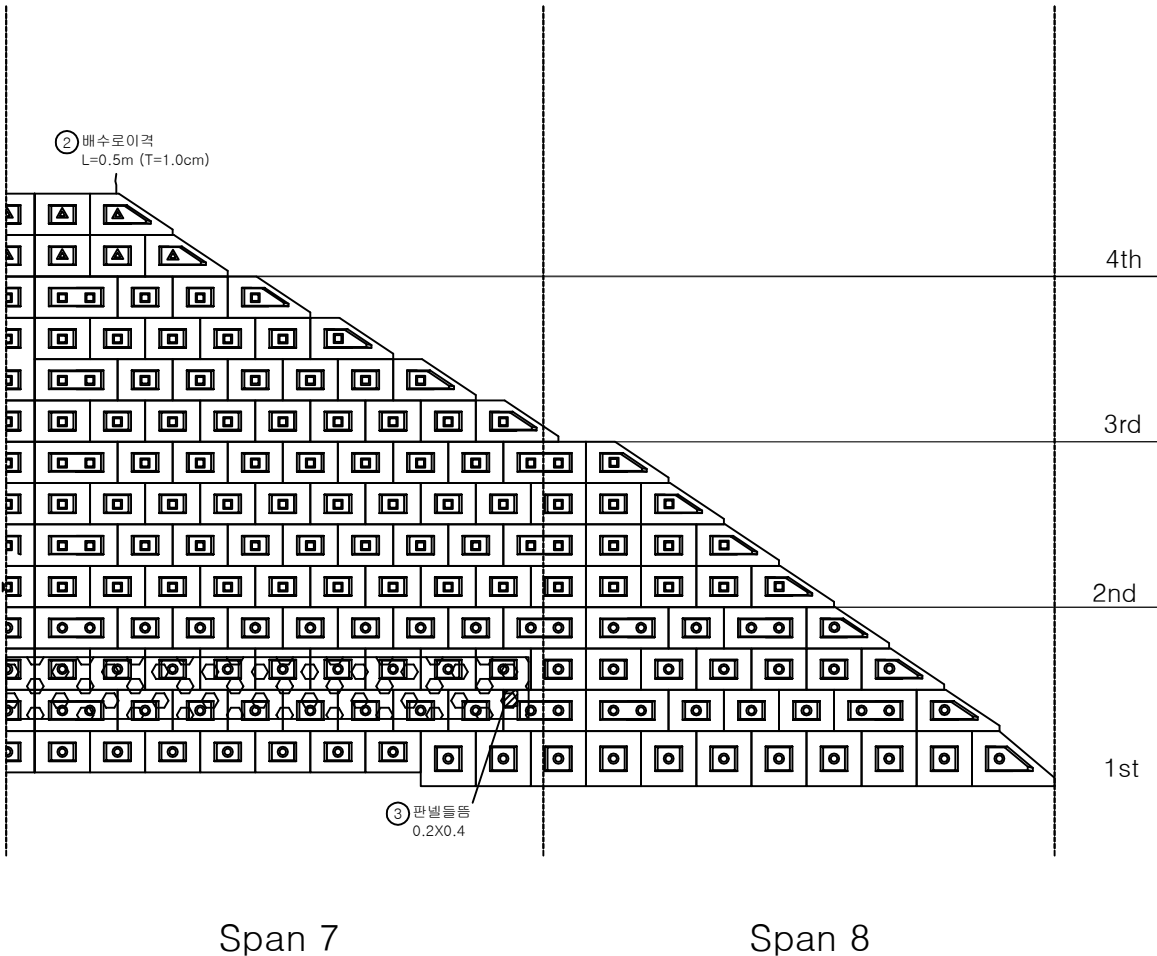
| 번호 | 구분 | 부재 | 손상내용 | 손상현황 | | | | | | 비 고 |
|---|---|---|---|---|---|---|---|---|---|---|
| 1 | 19하 | 옹벽 | 백태(표면열화) | | 20.0 | 2.0 | 40.00 | m <sup>2</sup> | 1 | |
| 2 | 20상 | 배수시설 | 배수로이격 | | 0.5 | | 0.50 | m | 1 | |
| 3 | 23하 | 옹벽 | 판넬 들뜸 | | 0.2 | 0.4 | 0.08 | m <sup>2</sup> | 1 | |
