상주영천고속도로 시설물 안전·하자점검 및 성능평가 용역  
(2023년 하반기 정밀안전점검)

# 외 관 조 사 망 도

블럭식 옹벽 06

2023.12

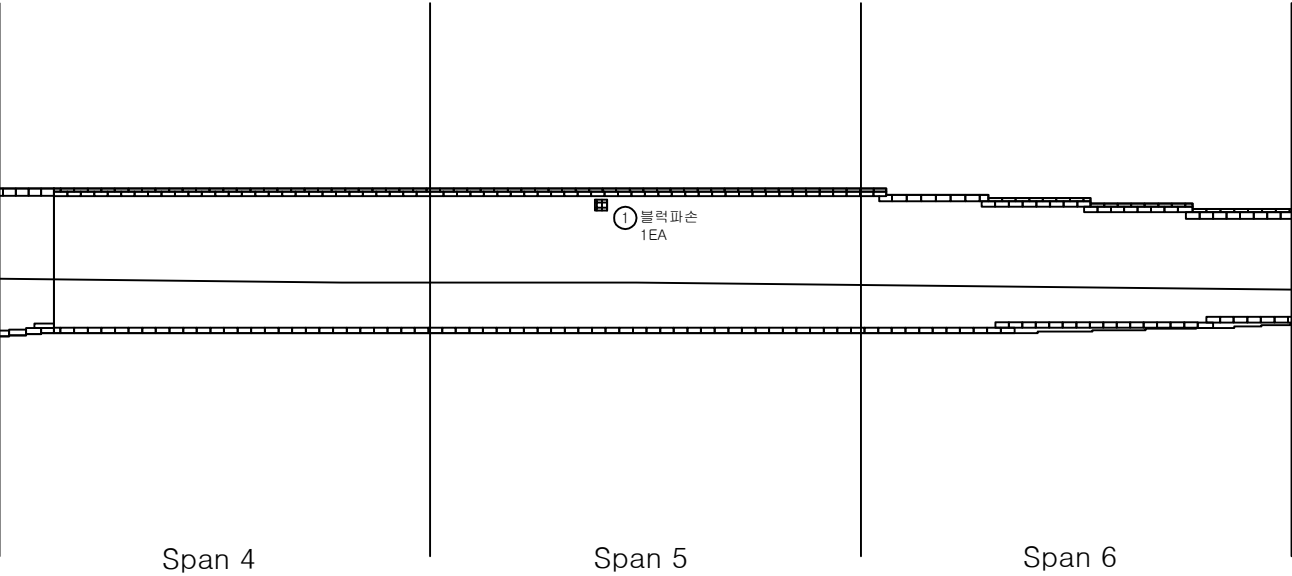
| | | | 도 면 번 호 | 02 |

| 번호 | 구분 | 부재 | 손상내용 | 손상현황 | | | | | | 비 고 |
|---|---|---|---|---|---|---|---|---|---|---|
| 1 | 1954 | 옹벽 | 블럭 파손 | | | | 1.00 | EA | 1 | |

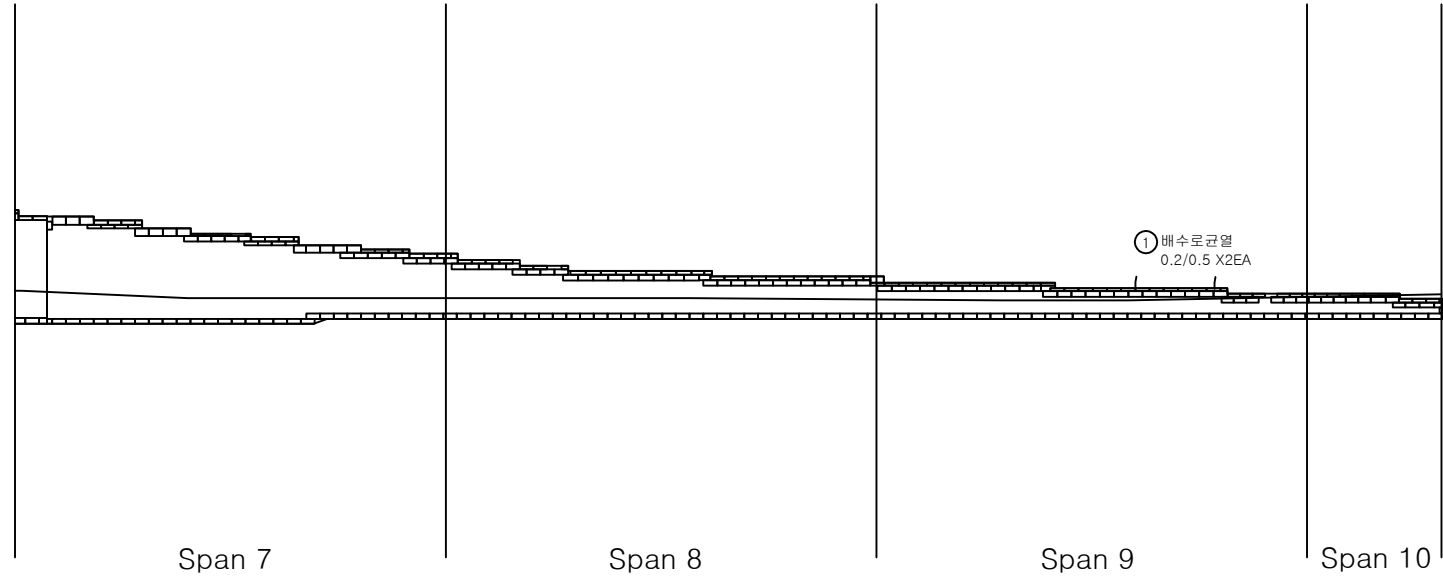
| 철근노출 | 침하 | 그을음 | 도면번호 | 03 |

| 번호 | 구분 | 부재 | 손상내용 | 손상현황 | | | | | | 비고 |
|---|---|---|---|---|---|---|---|---|---|---|
| 1 | 195 | 배수시설 | 배수로 균열 | | 0.2 | 0.5 | 1.00 | m <sup>2</sup> | 2 | |
