상주영천고속도로 시설물 안전·하자점검 및 성능평가 용역  
(2023년 하반기 정밀안전점검)

# 외 관 조 사 망 도

패널식 옹벽 08

2023.12

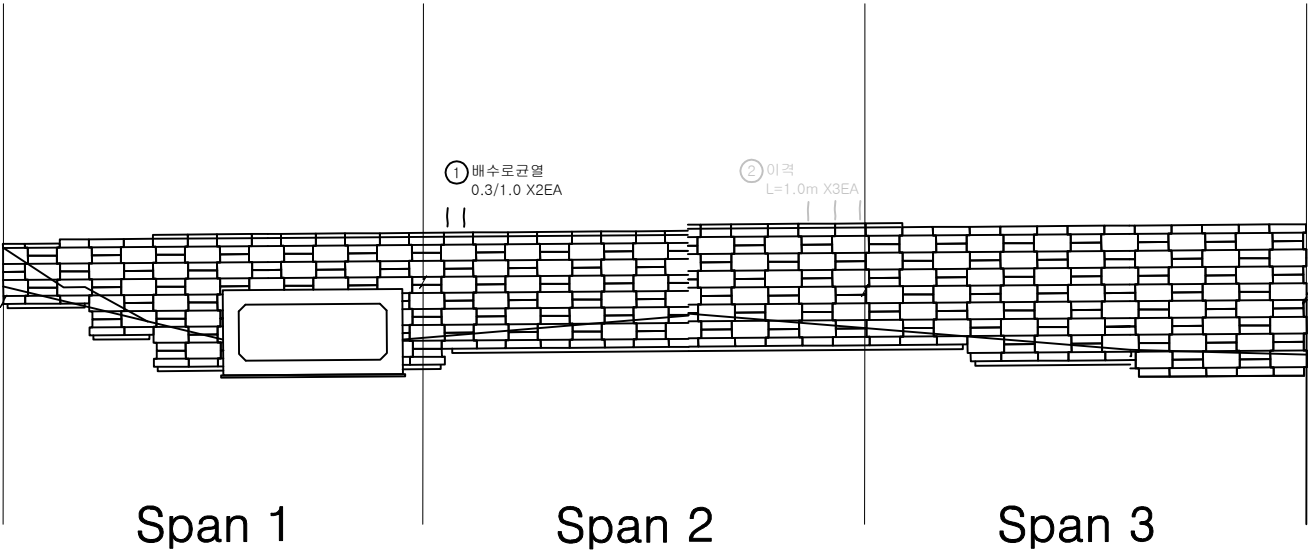
| 번호 | 구분 | 부재 | 손상내용 | 손상현황 | | | | | | 비고 |
|---|---|---|---|---|---|---|---|---|---|---|
| 1 | 19하 | 배수시설 | 배수로 균열 | 0.3 | 1.0 | | 2.00 | m | 2 | |
| 2 | 19하 | 옹벽 | 이격 | | 1.0 | | 3.00 | m | 3 | 21상 보수 |

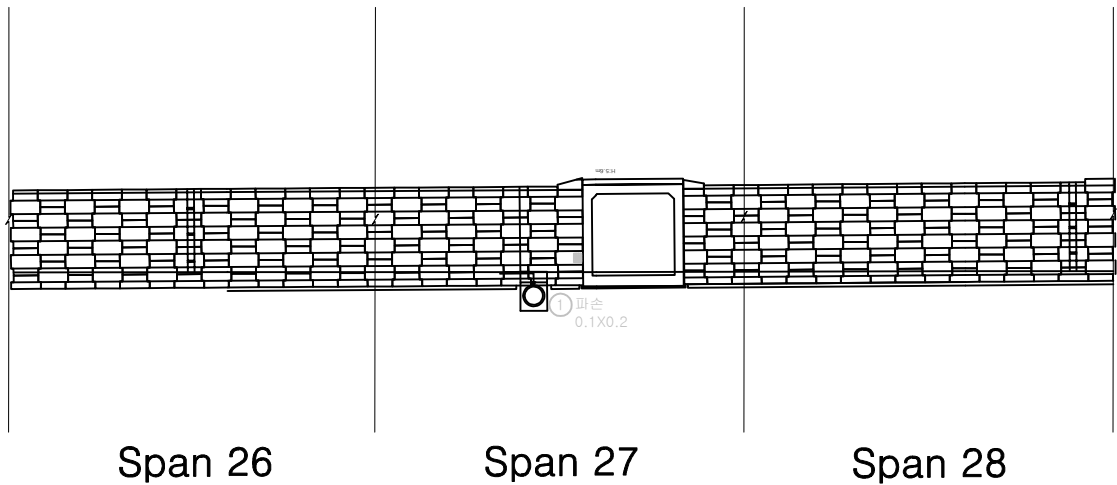
| 번호 | 구분 | 부재 | 손상내용 | 손상현황 | | | | | | 비고 |
|---|---|---|---|---|---|---|---|---|---|---|
| 1 | 90 | 옹벽 | 파손 | | 0.1 | 0.2 | 0.02 | 개 | 1 | 양방향 |

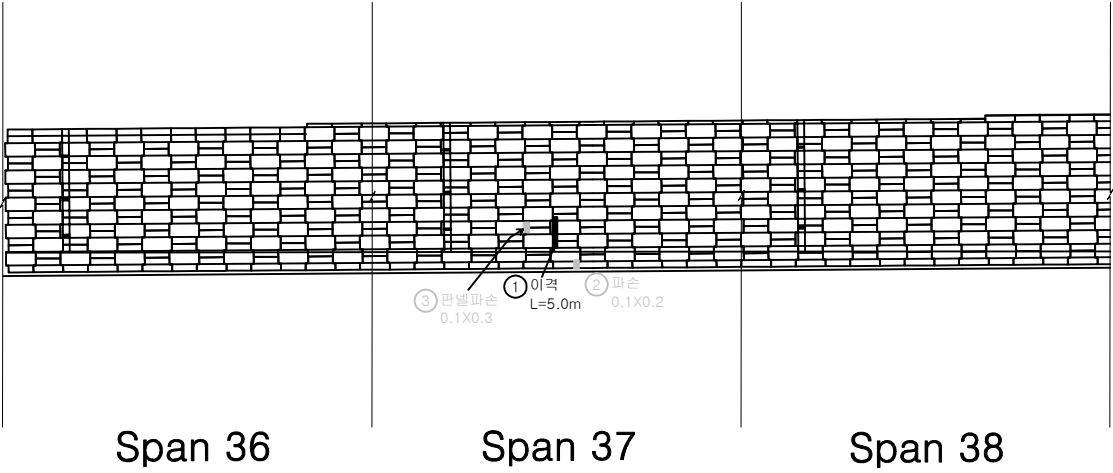
| 번호 | 구분 | 부재 | 손상내용 | 손상현황 | | | | | | 비 고 |
|---|---|---|---|---|---|---|---|---|---|---|
| 1 | 19년 | 옹벽 | 이격 | | 5.00 | | 5.00 | m | 1 | |
| 2 | 19년 | 옹벽 | 파손 | | 0.1 | 0.2 | 0.02 | ㎡ | 1 | 20'상 보수 |
| 3 | 19년 | 옹벽 | 관널파손 | | 0.1 | 0.3 | 0.03 | ㎡ | 1 | 21'상 보수 |
