상주영천고속도로 시설물 안전·하자점검 및 성능평가 용역  
(2023년 하반기 정밀안전점검)

# 외 관 조 사 망 도

패널식 옹벽 10

2023.12

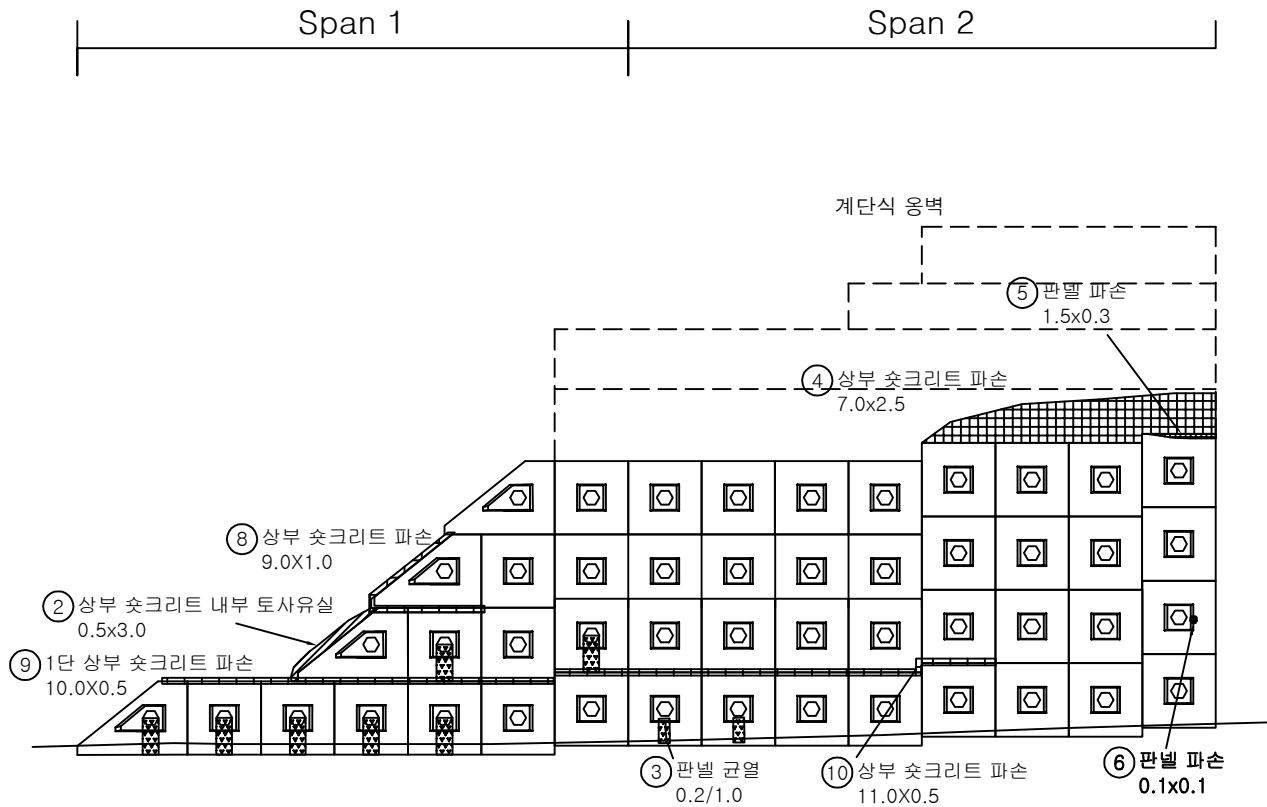
① ⑦ 앵커캡 누수흔적(누수) 9EA

\*옹벽 내 슛크리트 전구간 열화

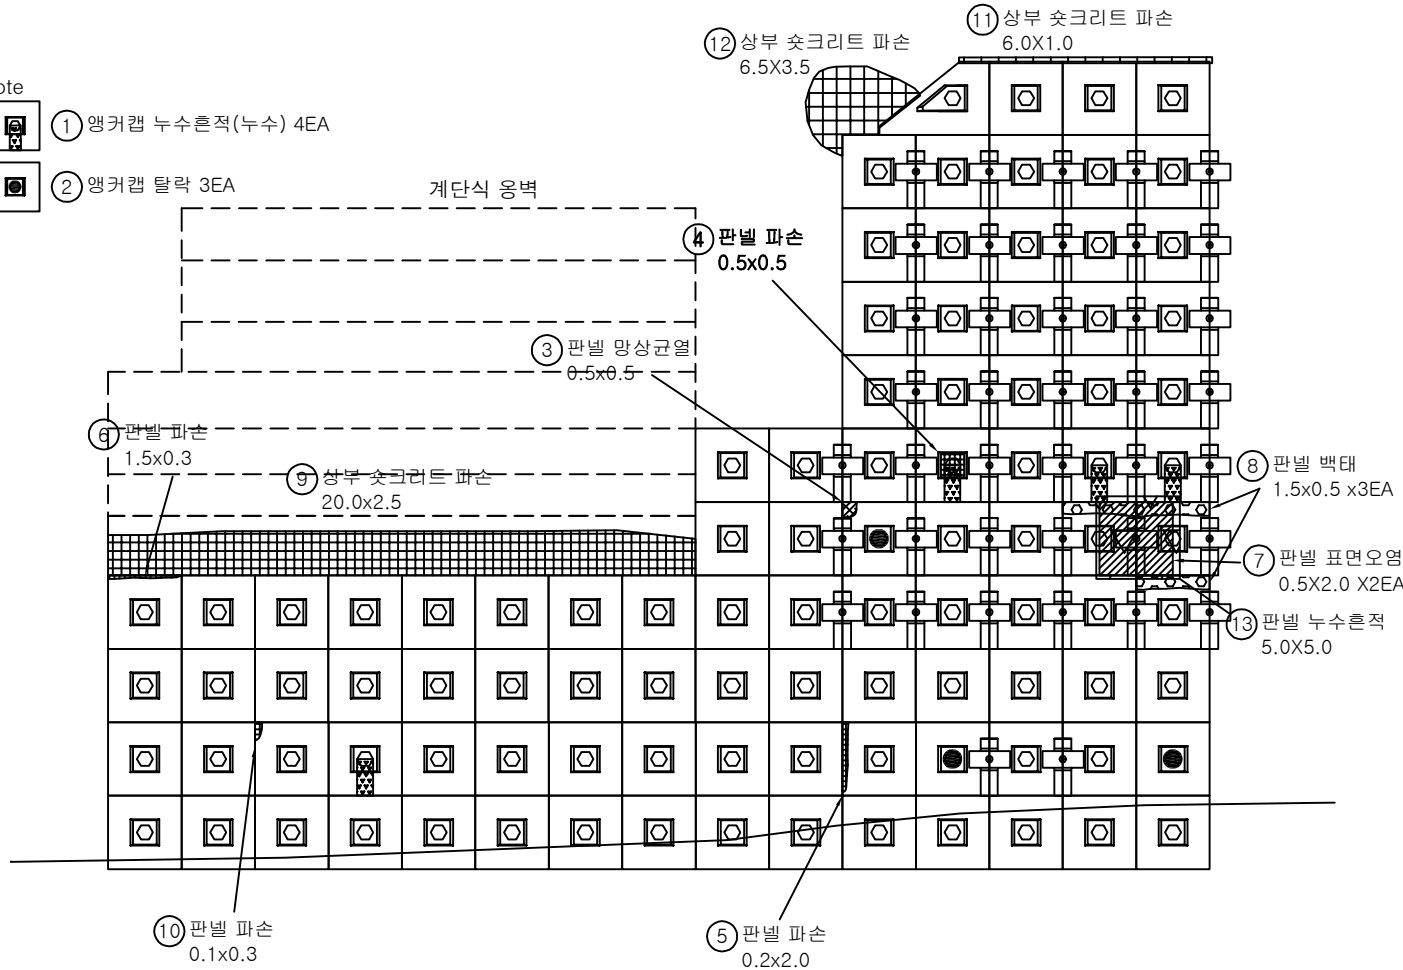
\*옹벽 내 슛크리트 전구간 열화

① 앵커캡 누수흔적(누수) 4EA

② 앵커캡 탈락 3EA

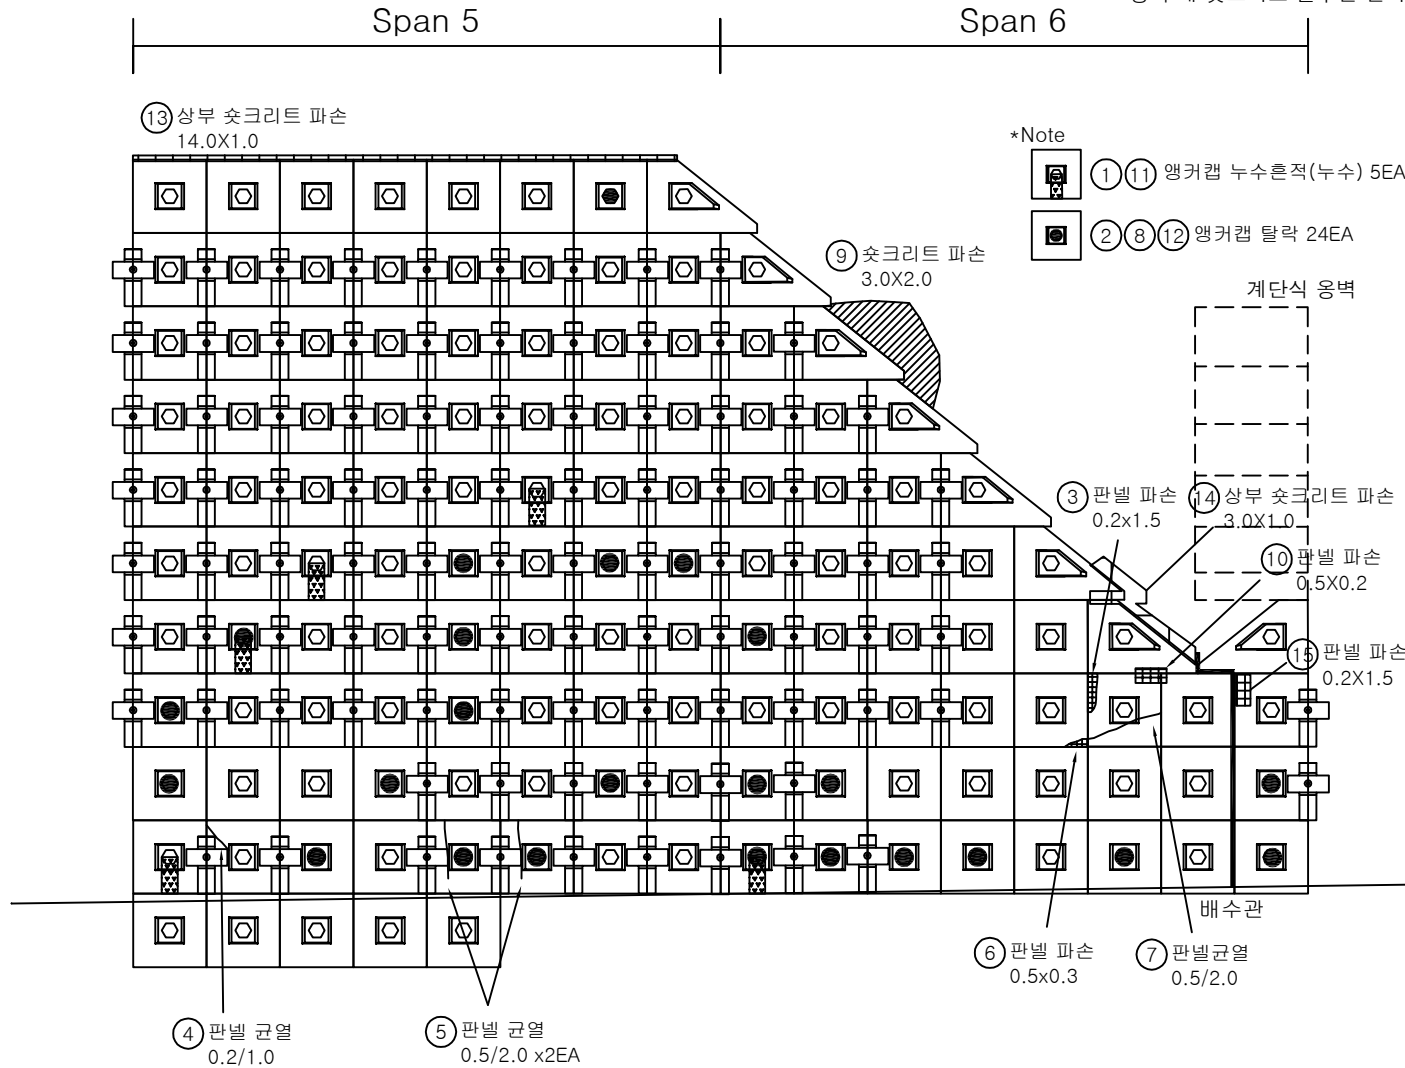
\*옹벽 내 슛크리트 전구간 열화

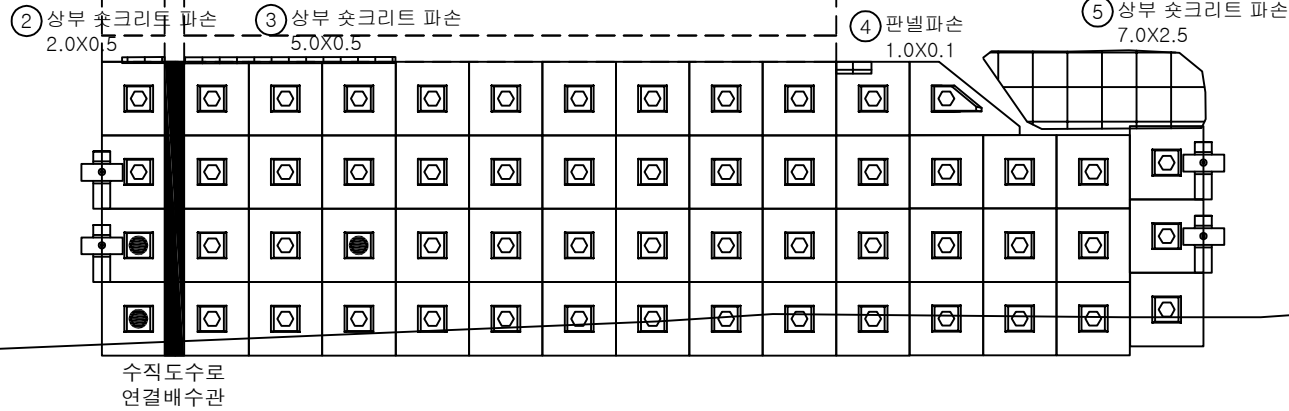
\*옹벽 내 슛크리트 전구간 열화

① 앵커캡 탈락 3EA

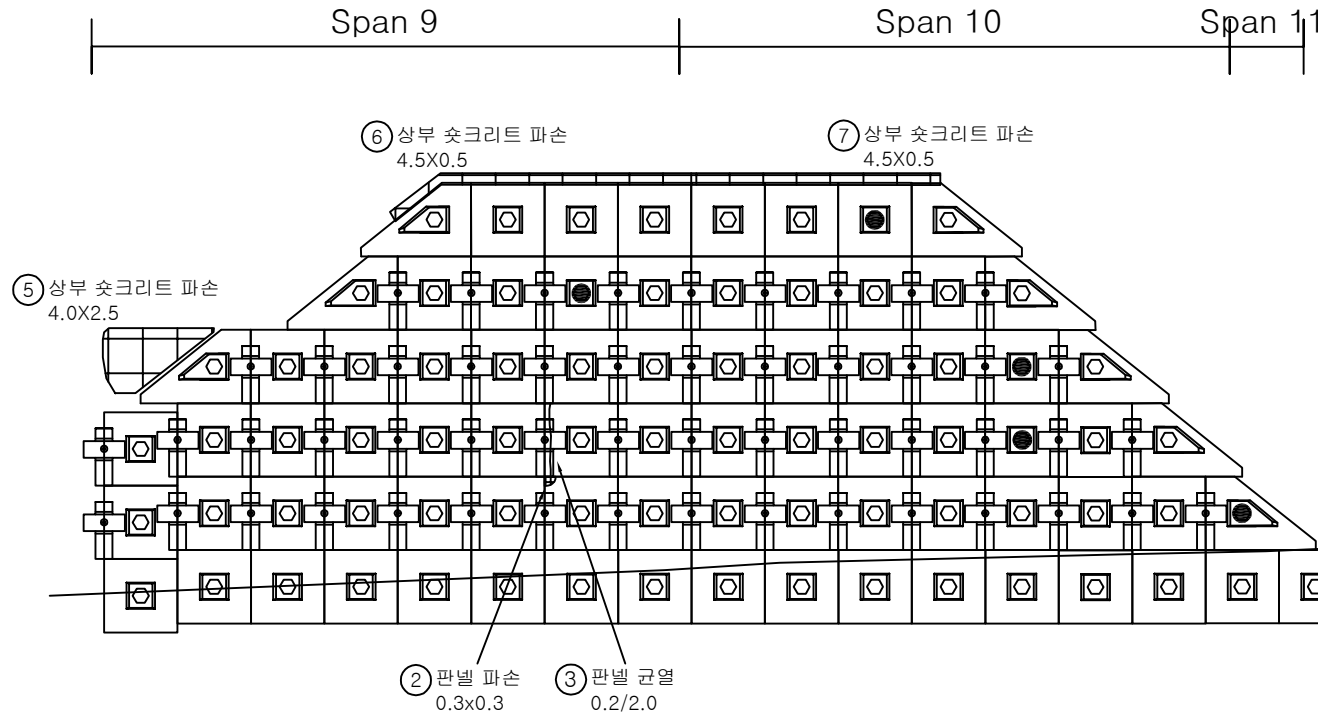
\*옹벽 내 슛크리트 전구간 열화

① ④ 앵커캡 탈락 5EA
