상주영천고속도로 시설물 안전·하자점검 및 성능평가 용역  
(2023년 하반기 정밀안전점검)

# 외 관 조 사 망 도

패널식 옹벽 13

2023.12

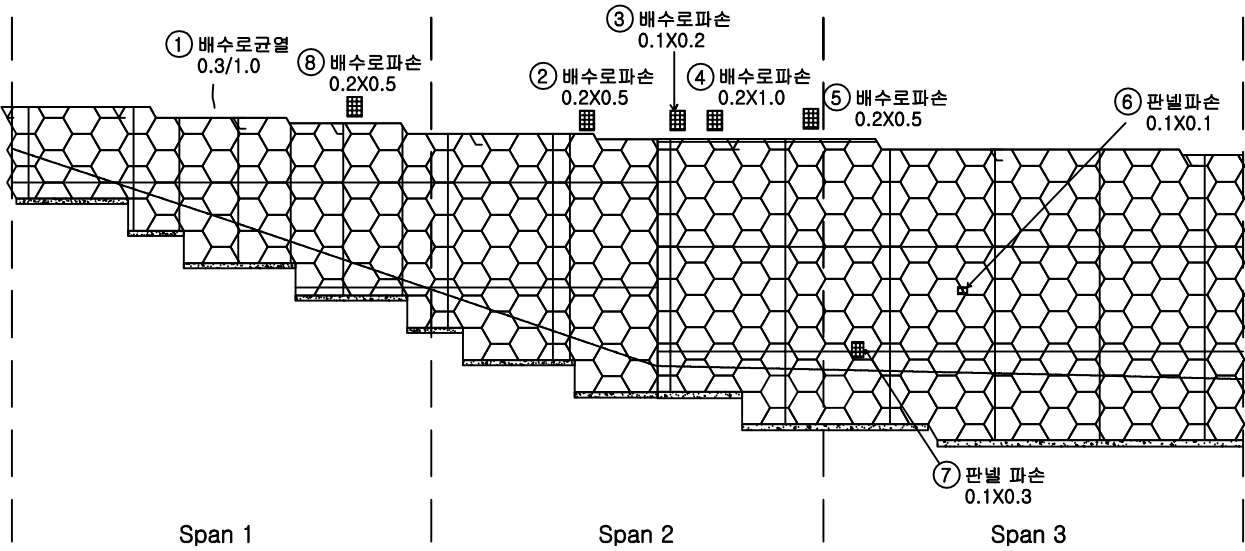
01

| 번호 | 구분 | 부재 | 손상내용 | 손상현황 | | | | | | 비 고 |
|---|---|---|---|---|---|---|---|---|---|---|
| 1 | 19하 | 배수시설 | 배수로 균열 | 0.3 | 1.0 | | 1.00 | m | 1 | |
| 2 | 19하 | 배수시설 | 배수로 파손 | | 0.2 | 0.5 | 0.10 | m <sup>2</sup> | 1 | |
| 3 | 19하 | 배수시설 | 배수로 파손 | | 0.1 | 0.2 | 0.02 | m <sup>2</sup> | 1 | |
| 4 | 19하 | 배수시설 | 배수로 파손 | | 0.2 | 1.0 | 0.20 | m <sup>2</sup> | 1 | |
| 5 | 19하 | 배수시설 | 배수로 파손 | | 0.2 | 0.5 | 0.10 | m <sup>2</sup> | 1 | |
| 6 | 19하 | 옹벽 | 판넬 파손 | | 0.1 | 0.1 | 0.01 | m <sup>2</sup> | 1 | |
| 7 | 21하 | 옹벽 | 판넬 파손 | | 0.1 | 0.3 | 0.03 | m <sup>2</sup> | 1 | |
| 8 | 23하 | 배수시설 | 배수로 파손 | | 0.2 | 0.5 | 0.10 | m <sup>2</sup> | 1 | |

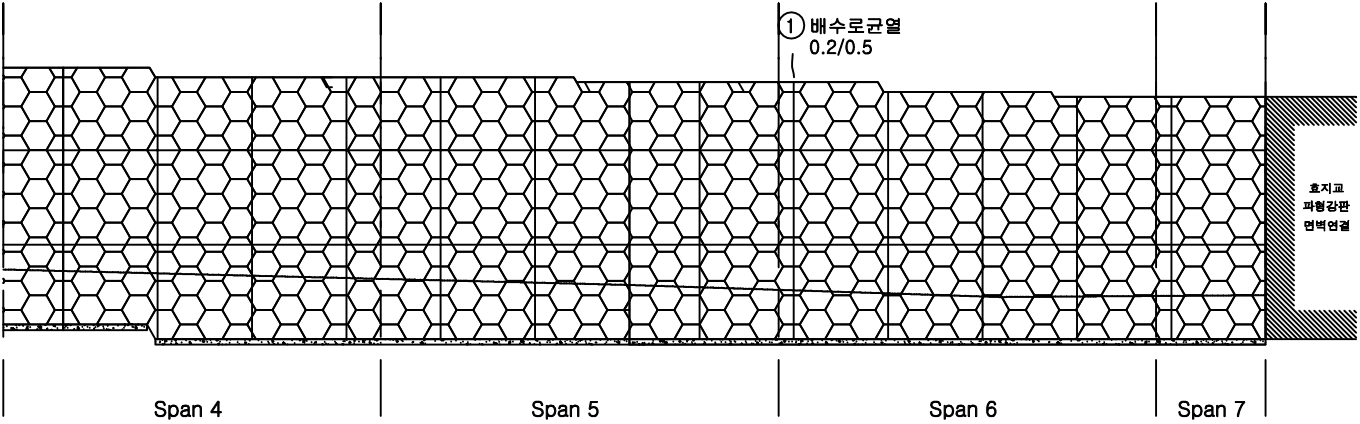
02

| 번호 | 구분 | 부재 | 손상내용 | 손상현황 | | | | | | 비고 |
|---|---|---|---|---|---|---|---|---|---|---|
| 1 | 19하 | 배수시설 | 배수로 균열 | 0.2 | 0.5 | | 0.50 | m | 1 | |
