상주영천고속도로 시설물 안전·하자점검 및 성능평가 용역  
(2023년 하반기 정밀안전점검)

# 외 관 조 사 망 도

패널식 옹벽 14

2023.12

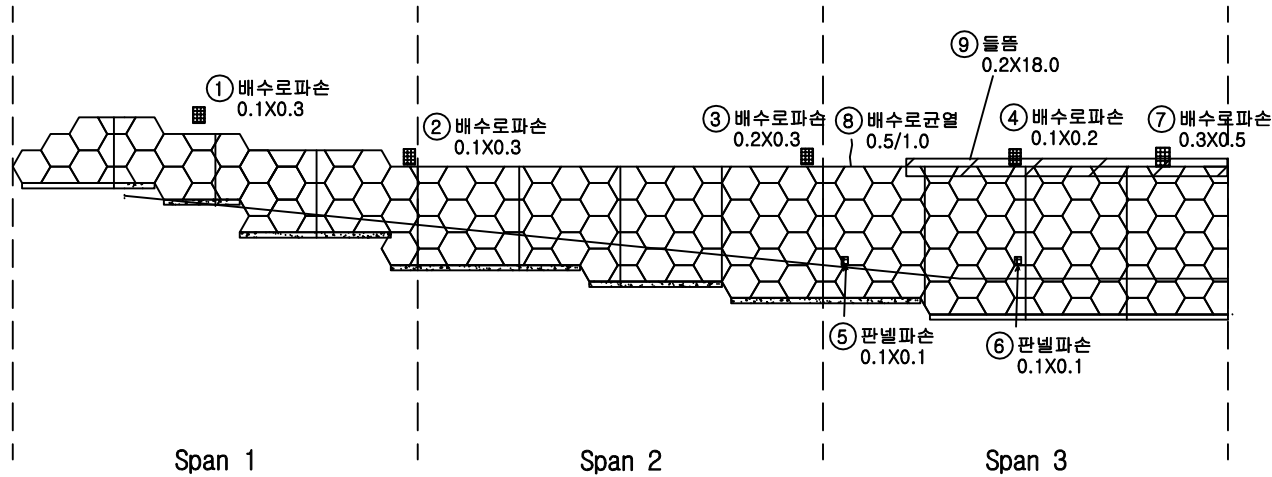
| 철근노출 | 침하 | 그늘음 | 도면번호 | 01 |

| 번호 | 구분 | 부재 | 손상내용 | 손상현황 | | | | | | 비고 |
|---|---|---|---|---|---|---|---|---|---|---|
| 1 | 19하 | 배수시설 | 배수로 파손 | | 0.1 | 0.3 | 0.03 | m <sup>2</sup> | 1 | |
| 2 | 19하 | 배수시설 | 배수로 파손 | | 0.1 | 0.3 | 0.03 | m <sup>2</sup> | 1 | |
| 3 | 19하 | 배수시설 | 배수로 파손 | | 0.2 | 0.3 | 0.06 | m <sup>2</sup> | 1 | |
| 4 | 19하 | 배수시설 | 배수로 파손 | | 0.1 | 0.2 | 0.02 | m <sup>2</sup> | 1 | |
| 5 | 19하 | 옹벽 | 판넬 파손 | | 0.1 | 0.1 | 0.01 | m <sup>2</sup> | 1 | |
| 6 | 19하 | 옹벽 | 판넬 파손 | | 0.1 | 0.1 | 0.01 | m <sup>2</sup> | 1 | |
| 7 | 21상 | 배수시설 | 배수로 파손 | | 0.3 | 0.5 | 0.15 | m <sup>2</sup> | 1 | |
| 8 | 23하 | 배수시설 | 배수로 균열 | 0.5 | 1.0 | | 1.00 | m | 1 | |
| 9 | 23하 | 옹벽 | 들뜸 | | 0.2 | 18.0 | 3.60 | m <sup>2</sup> | 1 | |

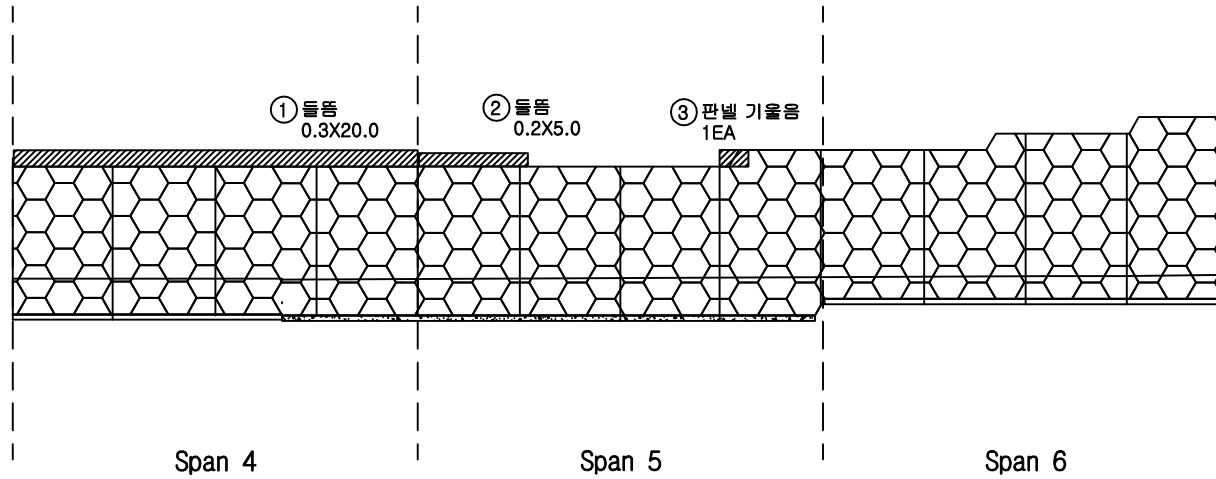
| | | | 02 |

| 번호 | 구분 | 부재 | 손상내용 | 손상현황 | | | | | | 비고 |
|---|---|---|---|---|---|---|---|---|---|---|
| 1 | 19하 | 옹벽 | 돌뚝 | | 0.3 | 20.0 | 6.00 | m³ | 1 | 손상평가 |
| 2 | 19하 | 옹벽 | 돌뚝 | | 0.2 | 5.0 | 1.00 | m³ | 1 | 손상평가 |
| 3 | 19하 | 옹벽 | 판넬 기울음 | | | | 1.00 | EA | 1 | |

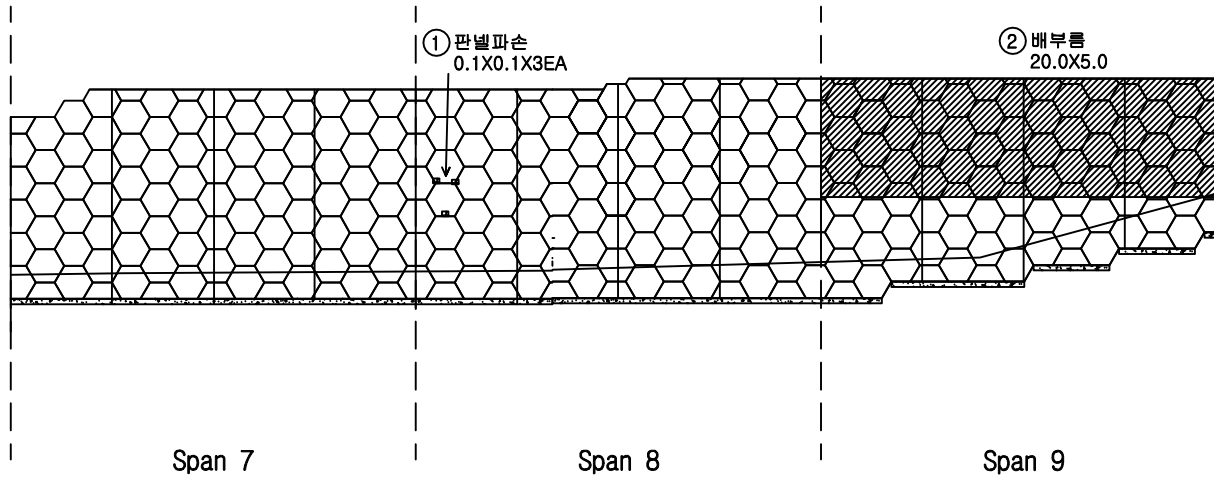
| 철근노출 | 침하 | 그늘음 | 도면번호 | 03 |

| 번호 | 구분 | 부재 | 손상내용 | 손상현황 | | | | | | 비고 |
|---|---|---|---|---|---|---|---|---|---|---|
| 1 | 19하 | 옹벽 | 판넬 파손 | | 0.1 | 0.1 | 0.03 | m <sup>2</sup> | 3 | |
| 2 | 19하 | 옹벽 | 배부름 | | 20.0 | 5.0 | 100.00 | m <sup>2</sup> | 1 | |

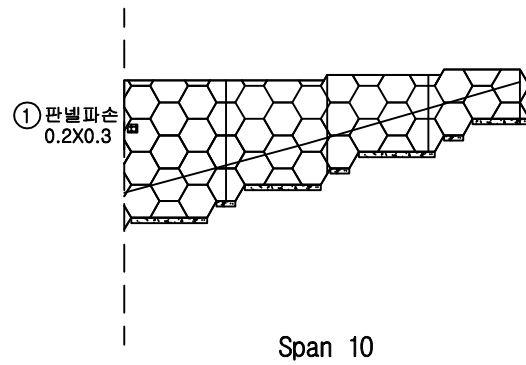
| 부 식 | 좌굴, 변형 | 기 타 | 도 면 번 호 | 04 |

| 번호 | 구분 | 부재 | 손상내용 | 손상현황 | | | | | | 비 고 |
|---|---|---|---|---|---|---|---|---|---|---|
| 1 | 19하 | 옹벽 | 판넬 파손 | | 0.2 | 0.3 | 0.06 | m <sup>2</sup> | 1 | |
