상주영천고속도로 시설물 안전·하자점검 및 성능평가 용역  
(2023년 하반기 정밀안전점검)

# 외 관 조 사 망 도

패널식 옹벽 15

2023.12

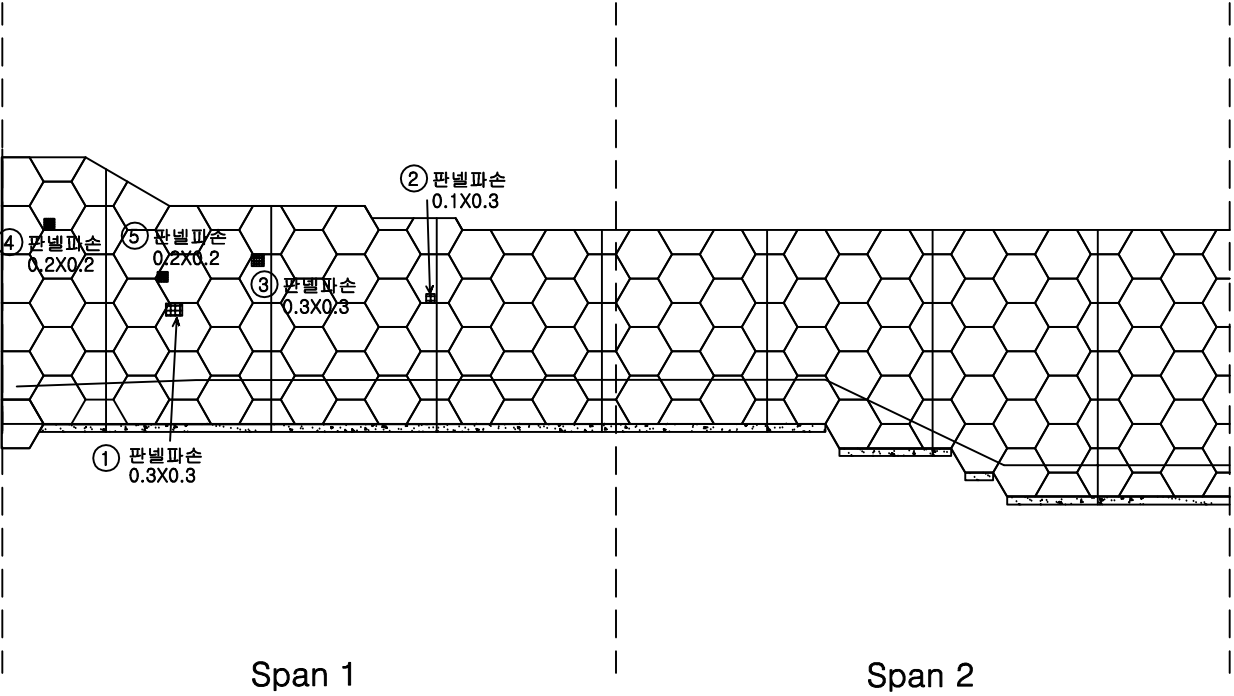
| 철근노출 | 침하 | 그늘음 | 도면번호 | 01 |

| 번호 | 구분 | 부재 | 손상내용 | 손상현황 | | | | | | 비고 |
|---|---|---|---|---|---|---|---|---|---|---|
| 1 | 19하 | 옹벽 | 판넬 파손 | | 0.3 | 0.3 | 0.09 | m² | 1 | |
| 2 | 19하 | 옹벽 | 판넬 파손 | | 0.1 | 0.3 | 0.03 | m² | 1 | |
| 3 | 20하 | 옹벽 | 판넬 파손 | | 0.3 | 0.3 | 0.09 | m² | 1 | |
| 4 | 21하 | 옹벽 | 판넬 파손 | | 0.2 | 0.2 | 0.04 | m² | 1 | |
| 5 | 21하 | 옹벽 | 판넬 파손 | | 0.2 | 0.2 | 0.04 | m² | 1 | |

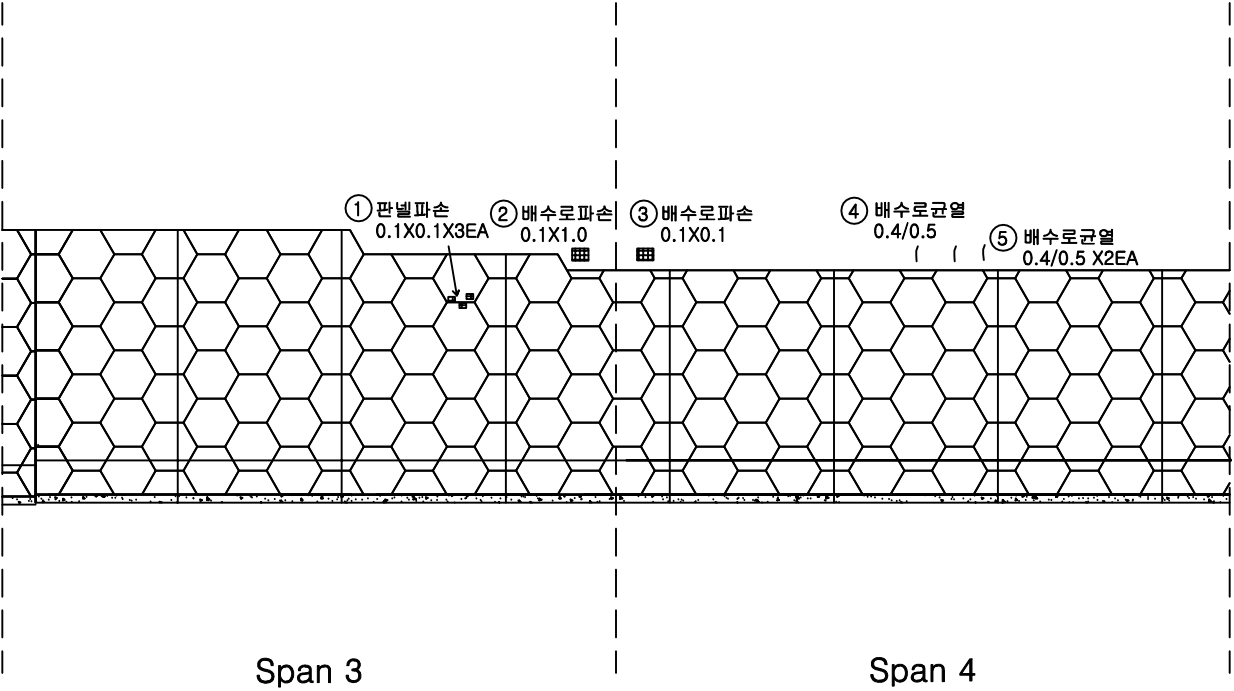
| 철근노출 | 침하 | 그물음 | 도면번호 | 02 |

| 번호 | 구분 | 부재 | 손상내용 | 손상현황 | | | | | | 비고 |
|---|---|---|---|---|---|---|---|---|---|---|
| 1 | 19하 | 옹벽 | 판넬 파손 | | 0.1 | 0.1 | 0.03 | m <sup>2</sup> | 3 | |
| 2 | 19하 | 배수시설 | 배수로 파손 | | 0.1 | 1.0 | 0.10 | m <sup>2</sup> | 1 | |
| 3 | 19하 | 배수시설 | 배수로 파손 | | 0.1 | 0.1 | 0.01 | m <sup>2</sup> | 1 | |
| 4 | 19하 | 배수시설 | 배수로 균열 | 0.4 | 0.5 | | 0.50 | m | 1 | |
| 5 | 23하 | 배수시설 | 배수로 균열 | 0.4 | 0.5 | | 1.00 | m | 2 | |

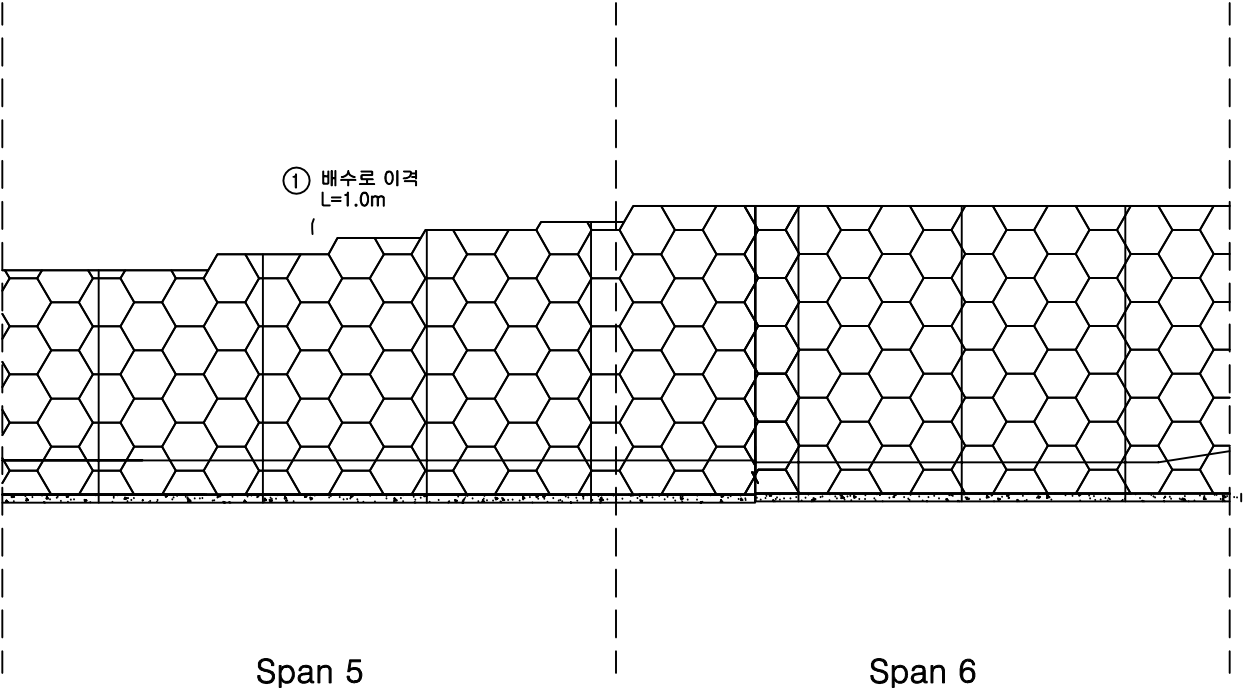
| | | | 03 |

| 번호 | 구분 | 부재 | 손상내용 | 손상현황 | | | | | | 비고 |
|---|---|---|---|---|---|---|---|---|---|---|
| 1 | 19회 | 배수시설 | 배수로 이격 | | 1.0 | | 1.00 | m | 1 | |

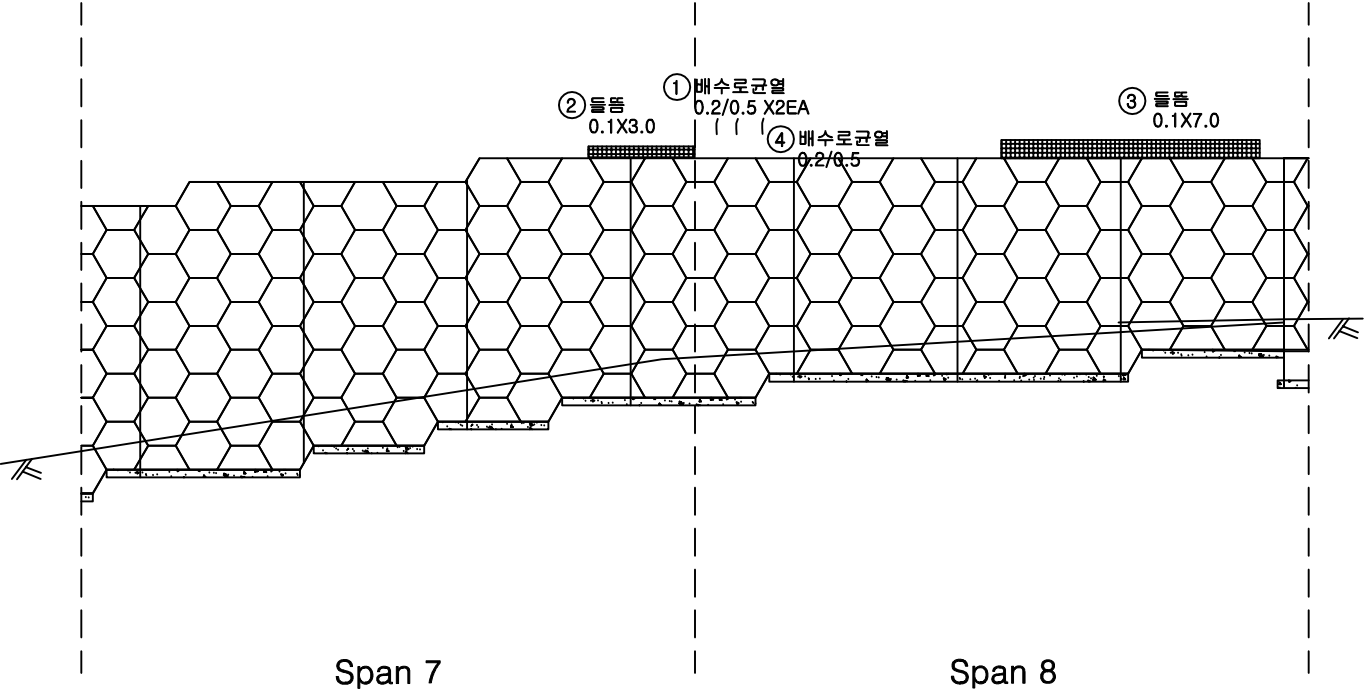
| | | | 04 |

| 번호 | 구분 | 부재 | 손상내용 | 손상현황 | | | | | | 비고 |
|---|---|---|---|---|---|---|---|---|---|---|
| 1 | 19하 | 배수시설 | 배수로 균열 | 0.2 | 0.5 | | 1.00 | m | 2 | |
| 2 | 19하 | 옹벽 | 물통 | | 0.1 | 3.0 | 0.30 | m <sup>2</sup> | 1 | |
| 3 | 19하 | 옹벽 | 물통 | | 0.1 | 7.0 | 0.70 | m <sup>2</sup> | 1 | |
| 4 | 23하 | 배수시설 | 배수로 균열 | 0.2 | 0.5 | | 0.50 | m | 1 | |

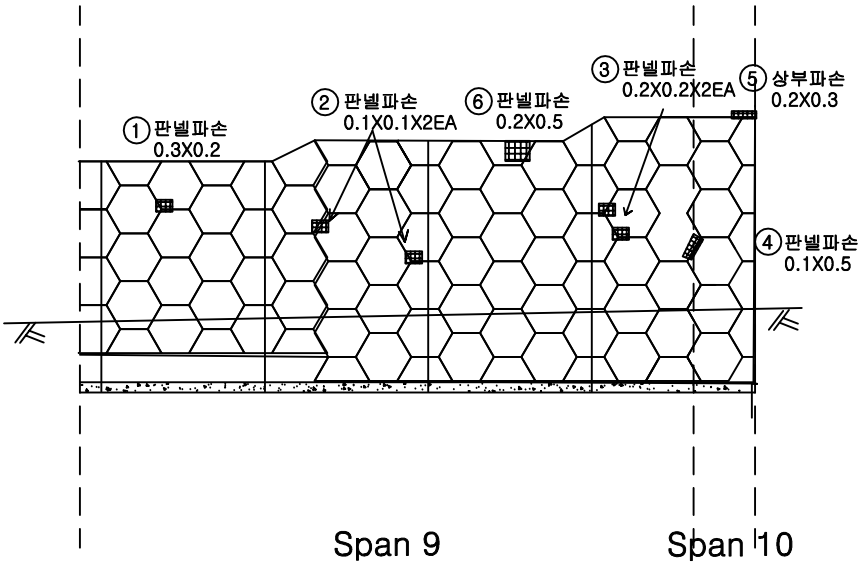
| 철근노출 | 침하 | 그늘음 | 도면번호 | 05 |

| 번호 | 구분 | 부재 | 손상내용 | 손상현황 | | | | | | 비고 |
|---|---|---|---|---|---|---|---|---|---|---|
| 1 | 19하 | 옹벽 | 판넬 파손 | | 0.3 | 0.2 | 0.06 | ㎡ | 1 | |
| 2 | 19하 | 옹벽 | 판넬 파손 | | 0.1 | 0.1 | 0.02 | ㎡ | 2 | |
| 3 | 19하 | 옹벽 | 판넬 파손 | | 0.2 | 0.2 | 0.08 | ㎡ | 2 | |
| 4 | 19하 | 옹벽 | 판넬 파손 | | 0.1 | 0.5 | 0.05 | ㎡ | 1 | |
| 5 | 19하 | 옹벽 | 상부 파손 | | 0.2 | 0.3 | 0.06 | ㎡ | 1 | |
| 6 | 20상 | 옹벽 | 판넬 파손 | | 0.2 | 0.5 | 0.10 | ㎡ | 1 | |
