ID : 낙동강대교 교대 A1

손상물량표

| 공역명 | 상주영천고속도로 시설물 안전·화재점검 및 성능평가 용역<br>(2023년 하반기 광명안전점검) |

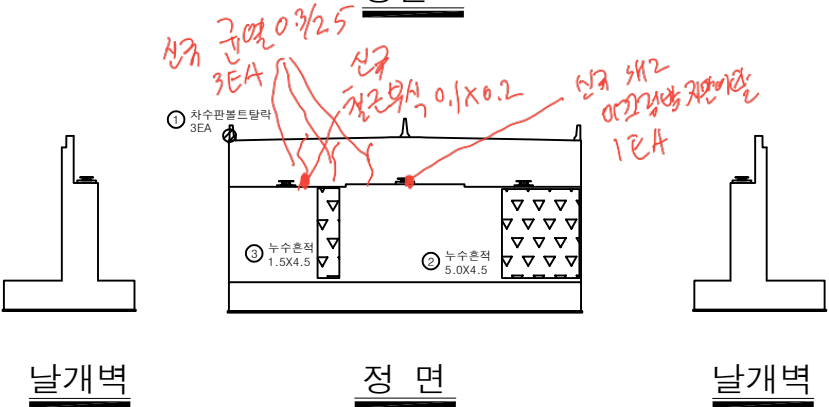
평면도

| 번호 | 구분 | 부재 | 손상내용 | 손상현황 | | | | | | 비고 |
|---|---|---|---|---|---|---|---|---|---|---|
| 1 | 19년 | 신축이음 | 차수관볼트탈락 | | | | 3.00 | EA | 3 | |
| 2 | 19년 | 교대 | 누수흔적 | | 5.0 | 4.5 | 22.50 | ㎡ | 1 | |
| 3 | 22년 | 교대 | 누수흔적 | | 1.5 | 4.5 | 6.75 | ㎡ | 1 | |
