상주영천고속도로 시설물 안전·하자점검 및 성능평가 용역  
(2023년 상반기 정기안전점검)

# 외 관 조 사 망 도

신개교

2023.04

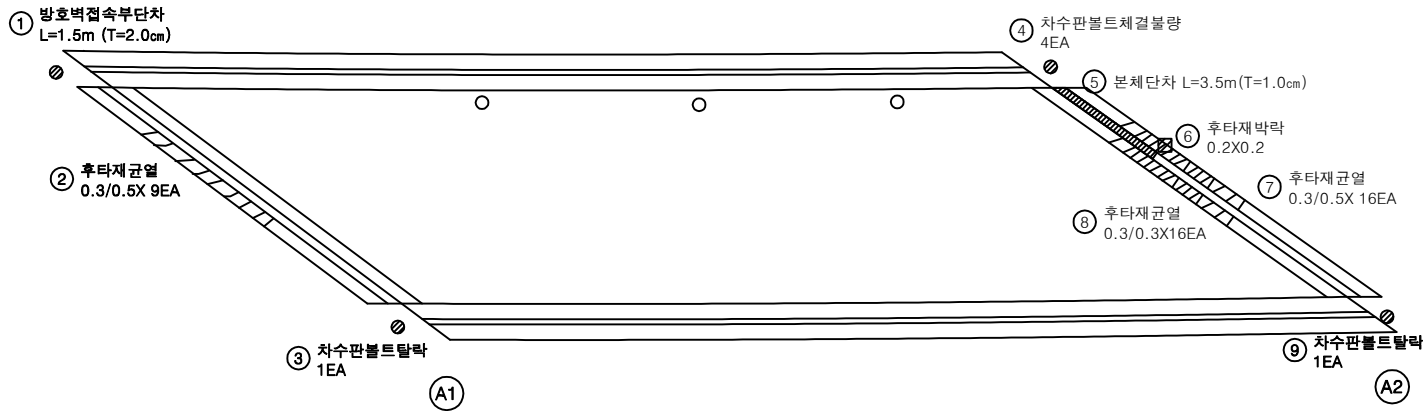
| 도면번호 | 01 |

| 번호 | 구분 | 부재 | 손상내용 | 손상현황 | | | | | 비고 |
|---|---|---|---|---|---|---|---|---|---|
| 1 | 19년 | 방호벽 | 방호벽접속부단차 | | 1.5 | | 1.50 | m | 1 (T=2.0cm) |
| 2 | 19년 | 신축이음 | 후타재균열 | 0.3 | 0.5 | | 4.50 | m | 9 |
| 3 | 19년 | 신축이음 | 차수판볼트탈락 | | | | 1.00 | EA | 1 |
| 4 | 19년 | 신축이음 | 차수판볼트체결불량 | | | | 4.00 | EA | 4 |
| 5 | 19년 | 신축이음 | 본체단차 | | 3.5 | | 3.50 | m | 1 (T=1.0cm) |
| 6 | 19년 | 신축이음 | 후타재박락 | | 0.2 | 0.2 | 0.04 | m² | 1 |
| 7 | 19년 | 신축이음 | 후타재균열 | 0.3 | 0.5 | | 8.00 | m | 16 |
| 8 | 19년 | 신축이음 | 후타재균열 | 0.3 | 0.3 | | 4.80 | m | 16 |
| 9 | 19년 | 신축이음 | 차수판볼트탈락 | | | | 1.00 | EA | 1 |

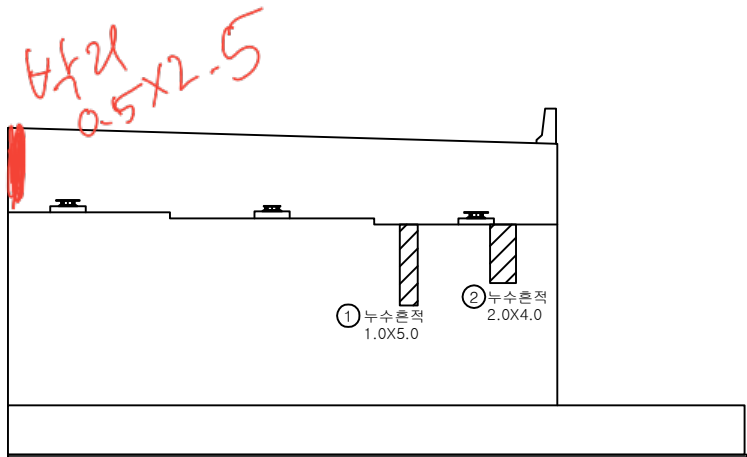
| 도면번호 | 09 |

| 번호 | 구분 | 부재 | 손상내용 | 손상현황 | | | | | | 비고 |
|---|---|---|---|---|---|---|---|---|---|---|
| 1 | 21하 | 교대 | 누수흔적 | | 1.0 | 5.0 | 5.00 | m <sup>2</sup> | 1 | |
| 2 | 21하 | 교대 | 누수흔적 | | 2.0 | 4.0 | 8.00 | m <sup>2</sup> | 1 | |
| 3 | 21하 | 교량발침 | 발침콘크리트파손 | | 1.0 | 0.5 | 0.50 | m <sup>2</sup> | 1 | |

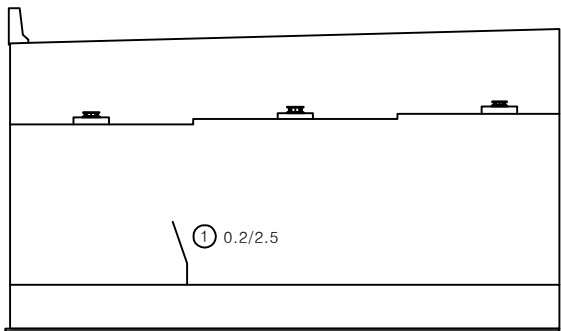
| | | | 10 |

| 번호 | 구분 | 부재 | 손상내용 | 손상현황 | | | | | | 비 고 |
|---|---|---|---|---|---|---|---|---|---|---|
| 1 | 19년 | 교대 | 균열 | 0.2 | 2.5 | | 2.50 | m | 1 | |

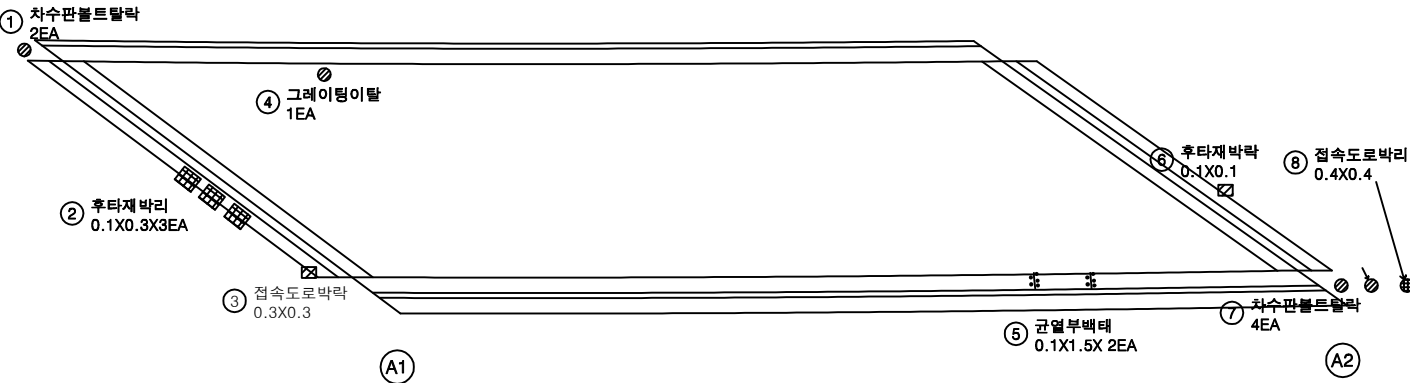
| 번호 | 구분 | 부재 | 손상내용 | 손상현황 | | | | | | 비 고 |
|---|---|---|---|---|---|---|---|---|---|---|
| 1 | 19년 | 신축이음 | 차수판폴트탈락 | | | | 2.00 | EA | 2 | |
| 2 | 19년 | 신축이음 | 후타재박리 | | 0.1 | 0.3 | 0.09 | m² | 3 | |
| 3 | 19년 | 교면포장 | 접속도로박리 | | 0.3 | 0.3 | 0.09 | m² | 1 | |
| 4 | 19년 | 배수시설 | 그레이팅이탈 | | | | 1.00 | EA | 1 | |
| 5 | 19년 | 방호벽 | 균열부백테 | | 0.1 | 1.5 | 0.30 | m² | 2 | |
| 6 | 19년 | 신축이음 | 후타재박리 | | 0.1 | 0.1 | 0.01 | m² | 1 | |
| 7 | 19년 | 신축이음 | 차수판폴트탈락 | | | | 4.00 | EA | 4 | |
| 8 | 19년 | 교면포장 | 접속도로박리 | | 0.4 | 0.4 | 0.16 | m² | 1 | |
