ID : 월가교(상주방향) 거더 S1 (G1~G5)

| 용역명 | 상주영천고속도로 시설물 안전·하자점검 및 성능평가 용역<br>(2021년 하반기 정밀안전점검) |
| 점검기관 | (주)영성엔지니어링 |

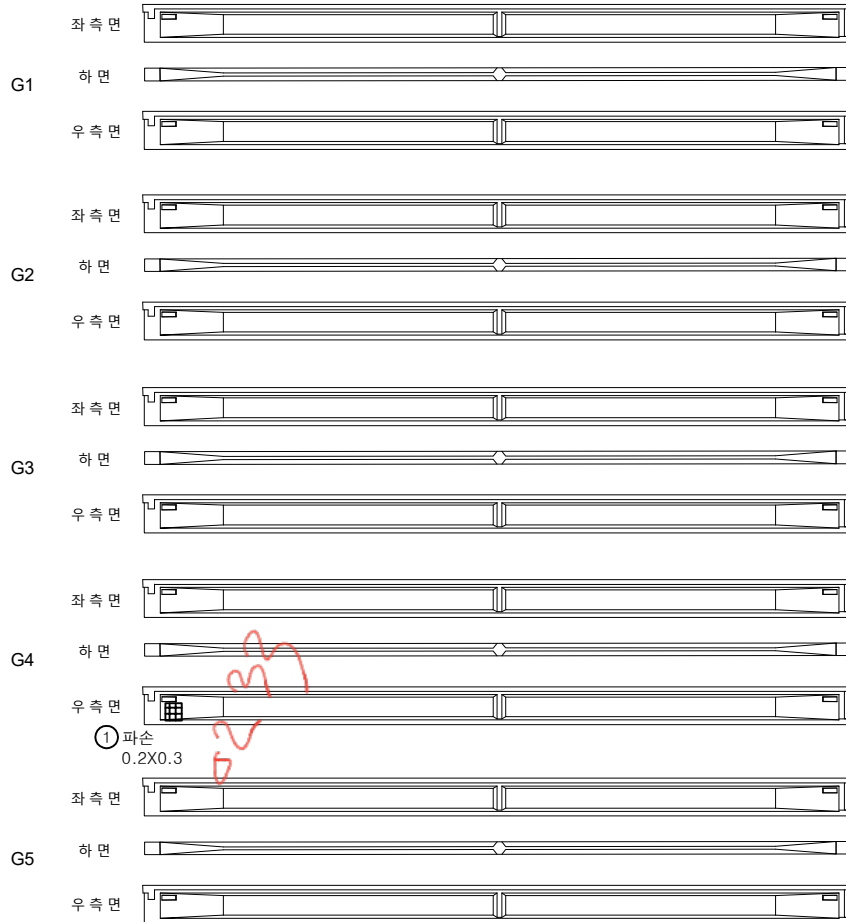
| 번호 | 손상내용 | 손상현황 | | | | | | 비고 |
|---|---|---|---|---|---|---|---|---|
| 1 | 파손 | | 0.2 | 0.3 | 0.06 | m <sup>2</sup> | 1 | 신규 |

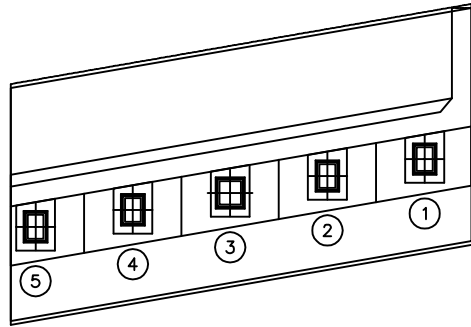
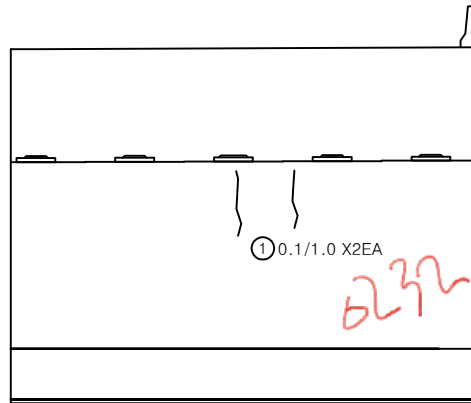
| 번호 | 손상내용 | 손상현황 | | | | | | 비고 |
|---|---|---|---|---|---|---|---|---|
| 1 | 균열 | 0.1 | 1.0 | | 2.00 | m | 2 | 신규 |

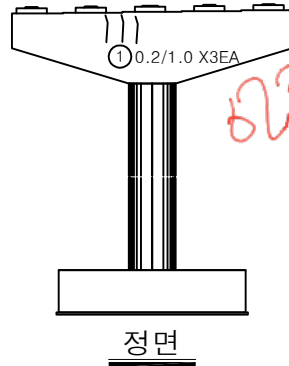
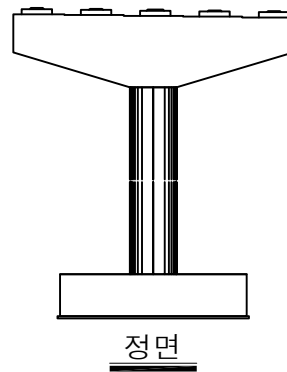
| 번호 | 손상내용 | 손상현황 | | | | | | 비고 |
|---|---|---|---|---|---|---|---|---|
| 1 | 균열 | 0.2 | 1.0 | | 3.00 | m | 3 | 신규 |

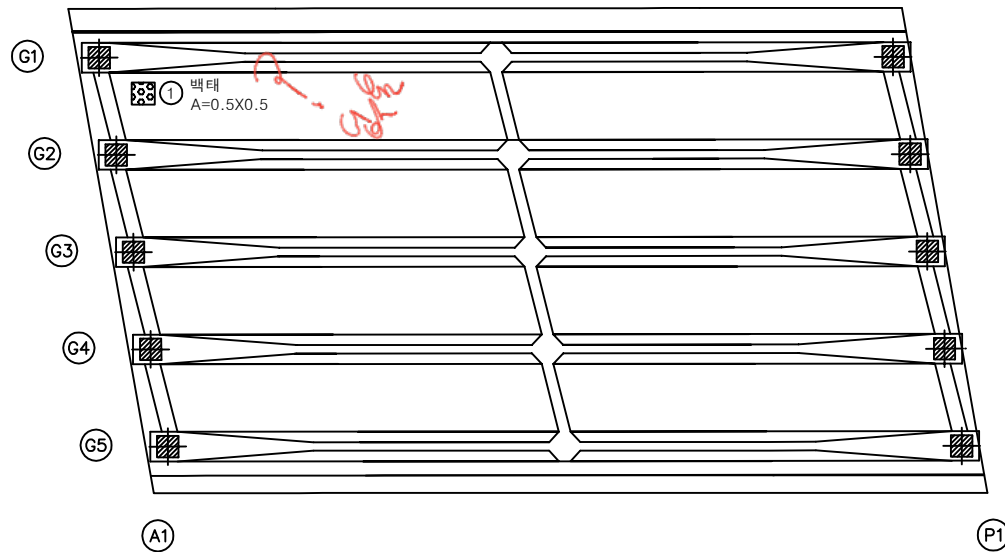
| 번호 | 손상내용 | 손상현황 | | | | | | 비고 |
|---|---|---|---|---|---|---|---|---|
| 1 | 백태 | | 0.5 | 0.5 | 0.25 | m <sup>2</sup> | 1 | |

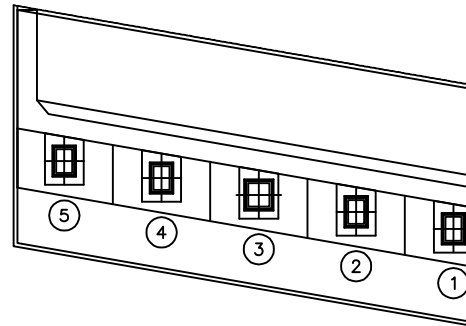
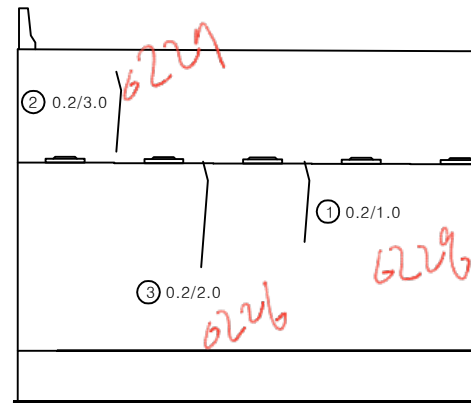
| 번호 | 손상내용 | 손상현황 | | | | | | 비고 |
|---|---|---|---|---|---|---|---|---|
| 1 | 균열 | 0.2 | 1.0 | | 1.00 | m | 1 | |
| 2 | 균열 | 0.2 | 3.0 | | 3.00 | m | 1 | |
| 3 | 균열 | 0.2 | 2.0 | | 2.00 | m | 1 | 신규 |

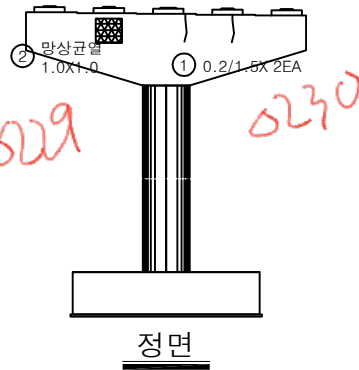
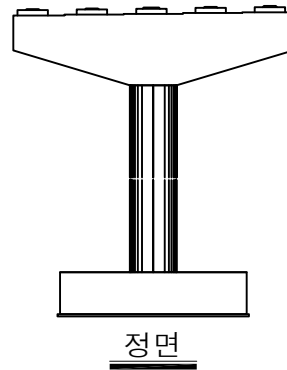
| 번호 | 손상내용 | 손상현황 | | | | | | 비고 |
|---|---|---|---|---|---|---|---|---|
| 1 | 균열 | 0.2 | 1.5 | | 3.00 | m <sup>2</sup> | 2 | |
| 2 | 망상균열 | | 1.0 | 1.0 | 1.00 | m <sup>2</sup> | 1 | 신규 |
| 3 | 받침콘크리트균열 | 0.2 | 0.5 | | 0.50 | m | 1 | 신규 |
