상주영천고속도로 시설물 안전·하자점검 및 성능평가 용역  
(2023년 상반기 정기안전점검)

# 외 관 조 사 망 도

내리교

2023.04

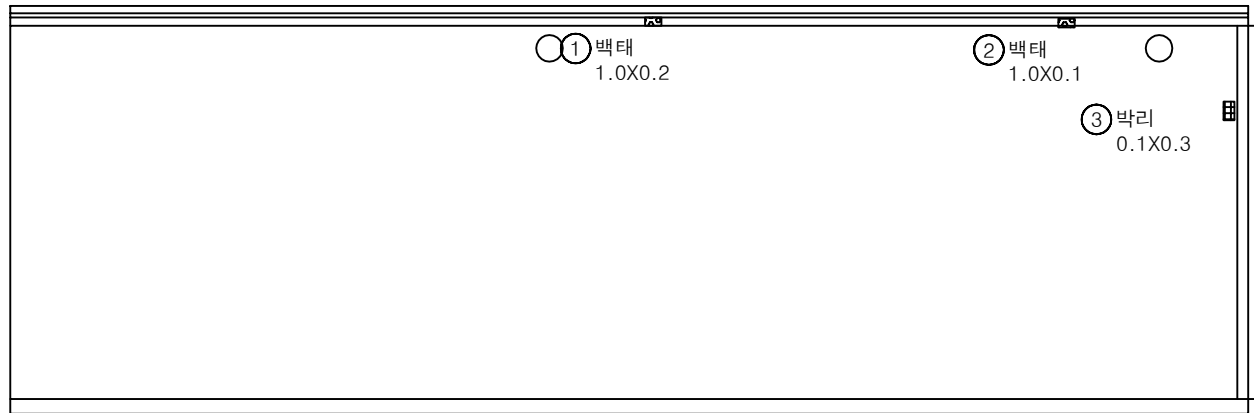
ID : 내리고 슬래브상면 S3 (상주방향)

| 번호 | 구분 | 부재 | 손상내용 | 손상현황 | | | | | | 비 고 |
|---|---|---|---|---|---|---|---|---|---|---|
| 1 | 19년 | 방호벽 | 백태 | | 1.0 | 0.2 | 0.20 | m <sup>2</sup> | 1 | |
| 2 | 19년 | 방호벽 | 백태 | | 1.0 | 0.1 | 0.10 | m <sup>2</sup> | 1 | |
| 3 | 19년 | 교면포장 | 박리 | | 0.1 | 0.3 | 0.03 | m <sup>2</sup> | 1 | |

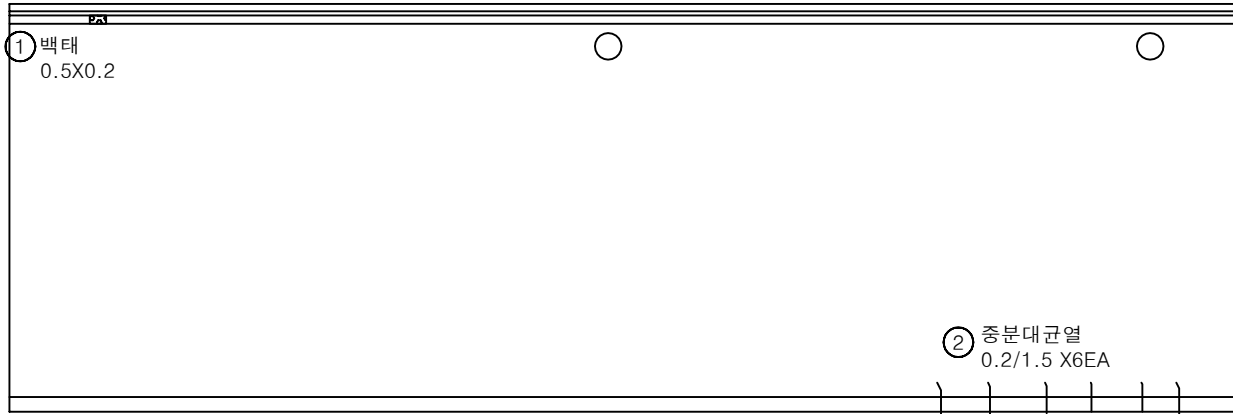
ID : 내리고 슬래브상면 S4 (상주방향)

| 번호 | 구분 | 부재 | 손상내용 | 손상현황 | | | | | | 비 고 |
|---|---|---|---|---|---|---|---|---|---|---|
| 1 | 19년 | 방호벽 | 백태 | | 0.5 | 0.2 | 0.10 | m <sup>2</sup> | 1 | |
| 2 | 21하 | 중분대 | 균열 | 0.2 | 1.5 | | 9.00 | m | 6 | |

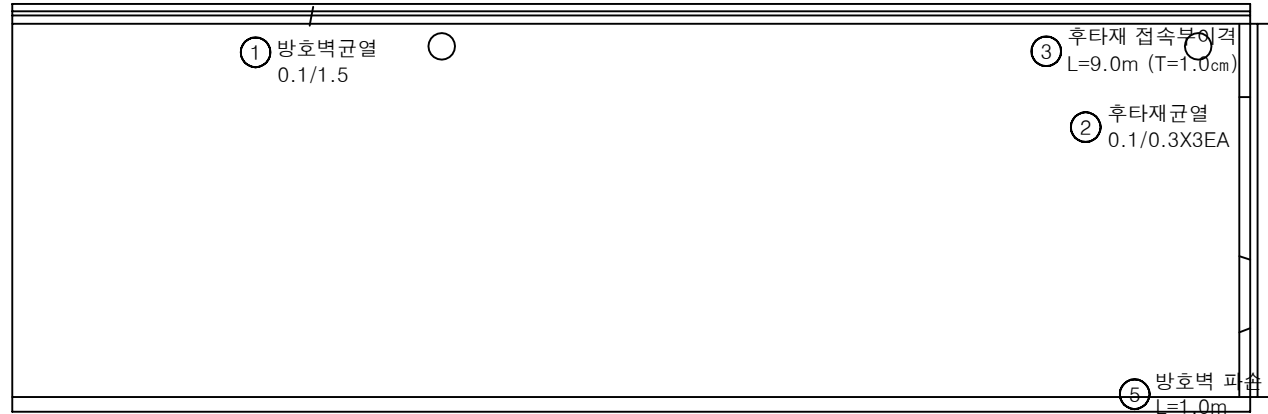
ID : 내리고 슬래브상면 S5 (상주방향)

| 번호 | 구분 | 부재 | 손상내용 | 손상현황 | | | | | | 비 고 |
|---|---|---|---|---|---|---|---|---|---|---|
| 1 | 19년 | 방호벽 | 방호벽균열 | 0.1 | 1.5 | | 1.50 | m | 1 | |
| 2 | 19년 | 신축이음 | 후타재균열 | 0.1 | 0.3 | | 0.90 | m | 3 | |
| 3 | 19년 | 신축이음 | 후타재 접촉부 이격 | | 9.0 | | 9.00 | m | 1 | (T=1.0cm) |
| 4 | 19년 | 방호벽 | 방호벽 단차 | | 1.5 | | 1.50 | m | 1 | (T=8.8cm) |
| 5 | 19년 | 방호벽 | 방호벽 파손 | 0.1 | 1.0 | | 0.10 | m | 1 | |

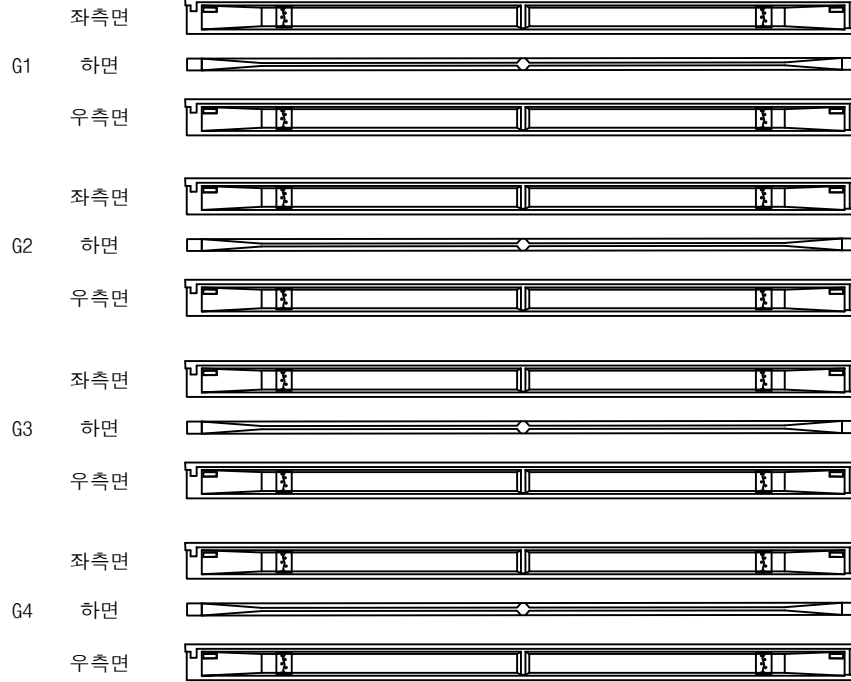
① 거더 균열부백태  
0.1X0.5 X16EA

| 번호 | 구분 | 부재 | 손상내용 | 손상현황 | | | | | | 비 고 |
|---|---|---|---|---|---|---|---|---|---|---|
| 1 | 21하 | 거더 | 거더 균열부백태 | | 0.1 | 1.5 | 2.40 | m² | 16 | |

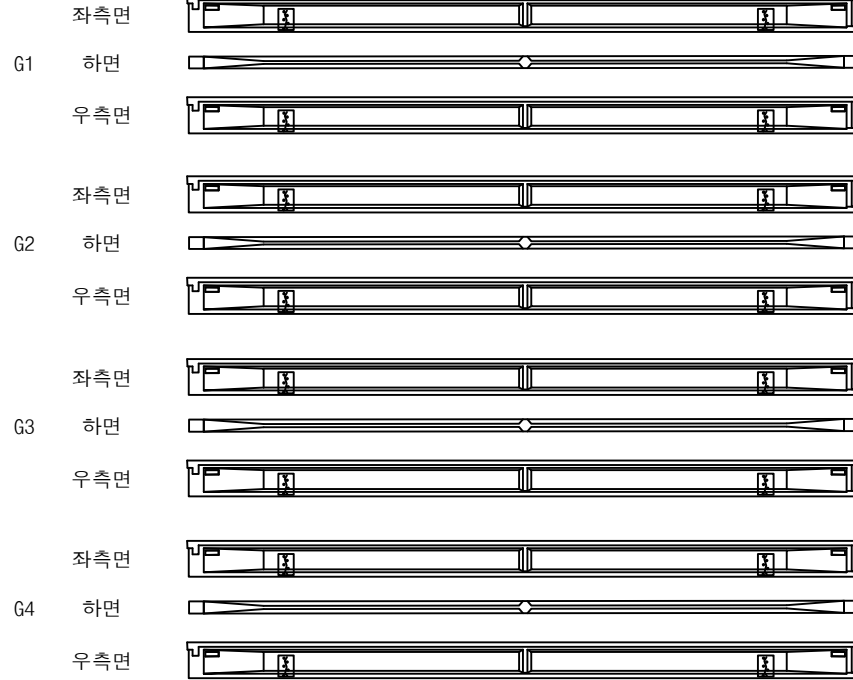
① 거더 균열부백태  
0.1X0.5 X16EA  
②

| 번호 | 구분 | 부재 | 손상내용 | 손상현황 | | | | | | 비 고 |
|---|---|---|---|---|---|---|---|---|---|---|
| 1 | 21하 | 거더 | 거더 균열부백태 | | 0.1 | 1.5 | 2.40 | m² | 16 | |

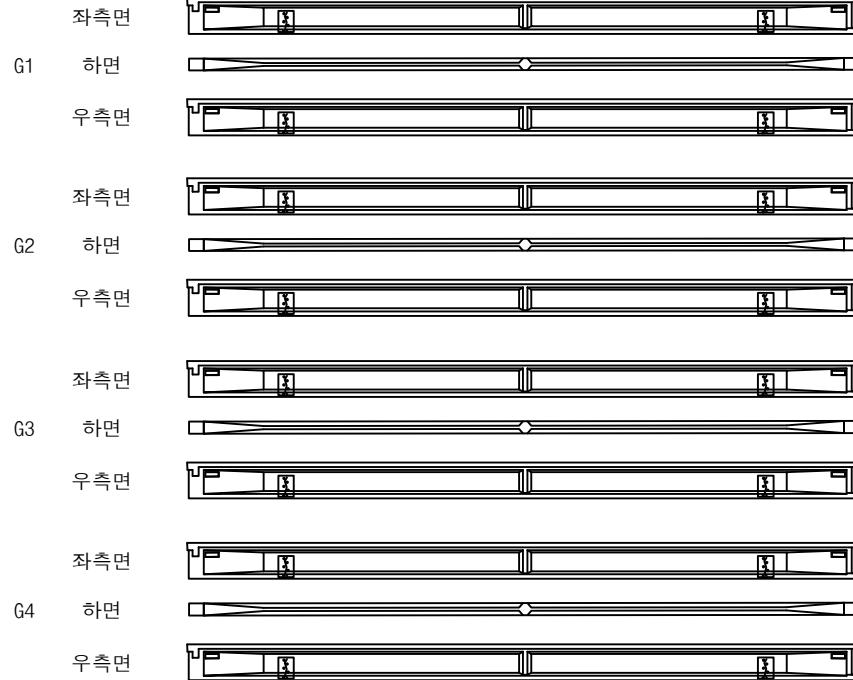
① 거더 균열부백태  
0.1X0.5 X16EA  
② ③

| 번호 | 구분 | 부재 | 손상내용 | 손상현황 | | | | | | 비고 |
|---|---|---|---|---|---|---|---|---|---|---|
| 1 | 21하 | 거더 | 거더 균열부백태 | | 0.1 | 1.5 | 2.40 | m <sup>2</sup> | 16 | |

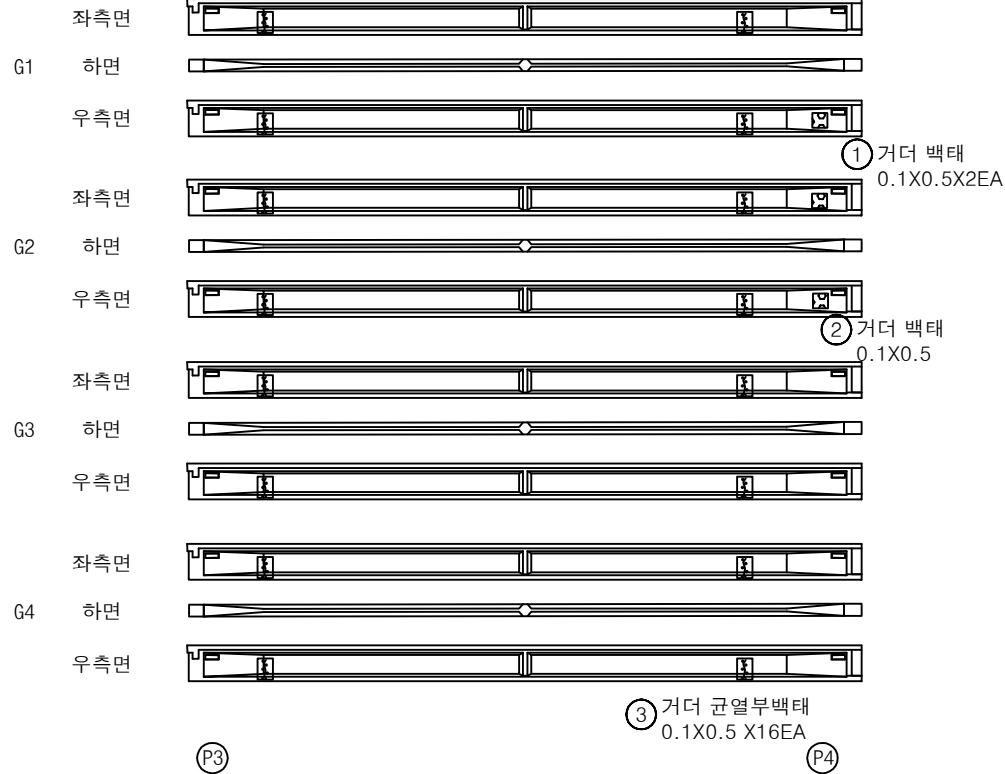
| 번호 | 구분 | 부재 | 손상내용 | 손상현황 | | | | | | 비 고 |
|---|---|---|---|---|---|---|---|---|---|---|
| 3 | 21하 | 거더 | 거더 균열부백태 | | 0.1 | 1.5 | 2.40 | m <sup>2</sup> | 16 | |

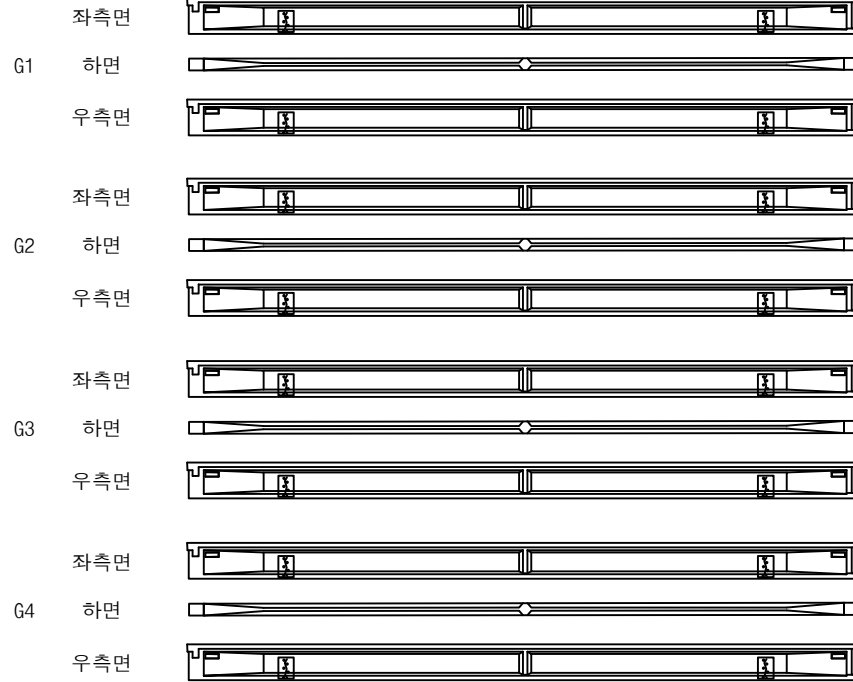
① 거더 균열부백태  
0.1X0.5 X16EA  
②

| 번호 | 구분 | 부재 | 손상내용 | 손상현황 | | | | | | 비 고 |
|---|---|---|---|---|---|---|---|---|---|---|
| 1 | 21하 | 거더 | 거더 균열부백태 | | 0.1 | 1.5 | 2.40 | m <sup>2</sup> | 16 | |

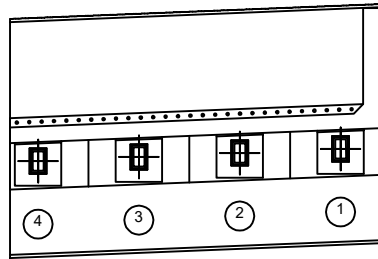
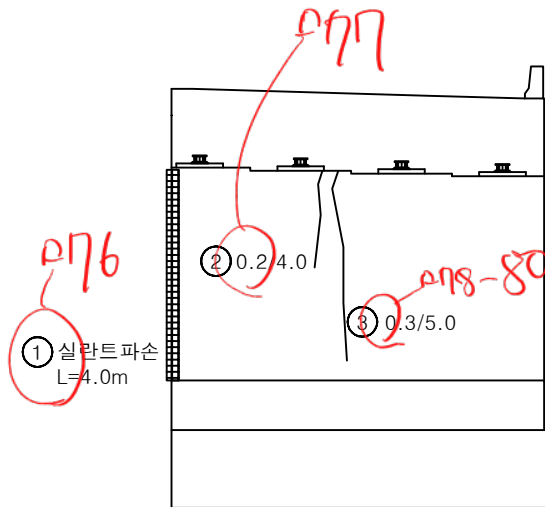
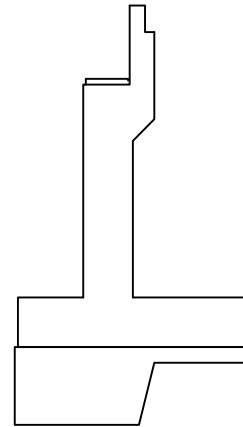
| 번호 | 구분 | 부재 | 손상내용 | 손상현황 | | | | | | 비고 |
|---|---|---|---|---|---|---|---|---|---|---|
| 2 | 19년 | 교대 | 균열 | 0.2 | 4.0 | | 4.00 | m | 1 | |
| 3 | 19년 | 교대 | 균열 | 0.3 | 5.0 | | 5.00 | m | 1 | |

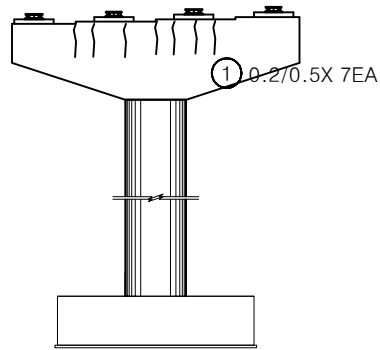
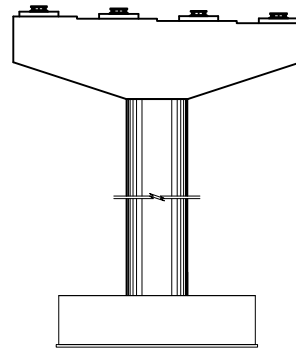
| 번호 | 구분 | 부재 | 손상내용 | 손상현황 | | | | | 비 고 |
|---|---|---|---|---|---|---|---|---|---|
| 1 | 19년 | 교각 | 균열 | 0.2 | 0.5 | | 3.50 | m | 7 |

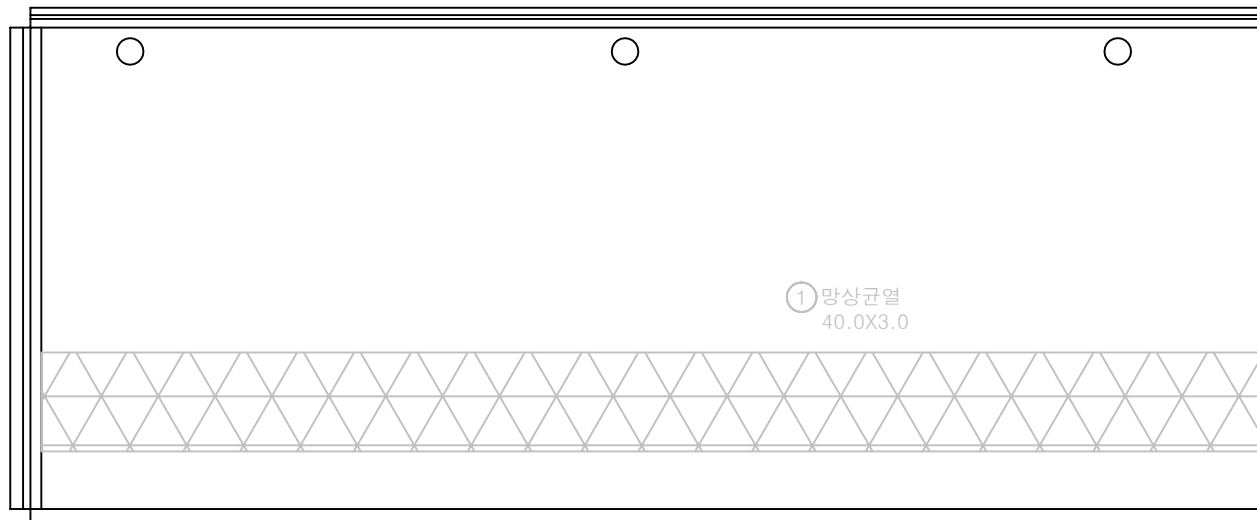
| 번호 | 구분 | 부재 | 손상내용 | 손상현황 | | | | | | 비고 |
|---|---|---|---|---|---|---|---|---|---|---|
| 1 | 19년 | 교면포장 | 망상균열 | | 40.0 | 3.0 | 120.00 | m <sup>2</sup> | 1 | 21'형 보수 |

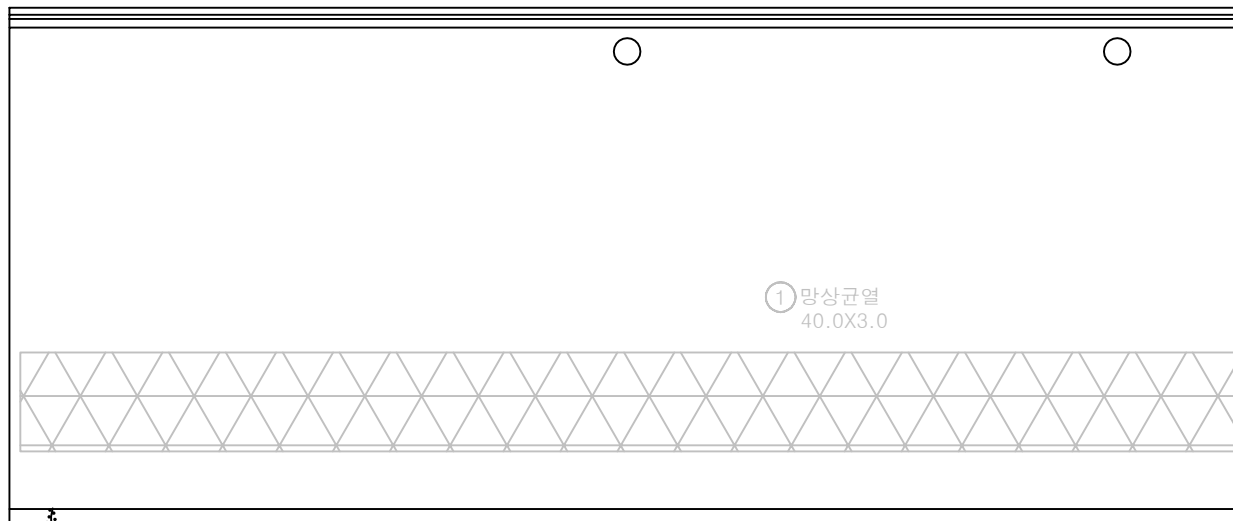
② 방호벽 균열부백태  
0.1X1.0

| 번호 | 구분 | 부재 | 손상내용 | 손상현황 | | | | | | 비 고 |
|---|---|---|---|---|---|---|---|---|---|---|
| 1 | 19년 | 교면포장 | 망상균열 | | 40.0 | 3.0 | 120.00 | m <sup>2</sup> | 1 | 21'영 보수 |
| 2 | 19년 | 방호벽 | 방호벽 균열부백태 | | 0.1 | 1.0 | 0.10 | m <sup>2</sup> | 1 | |

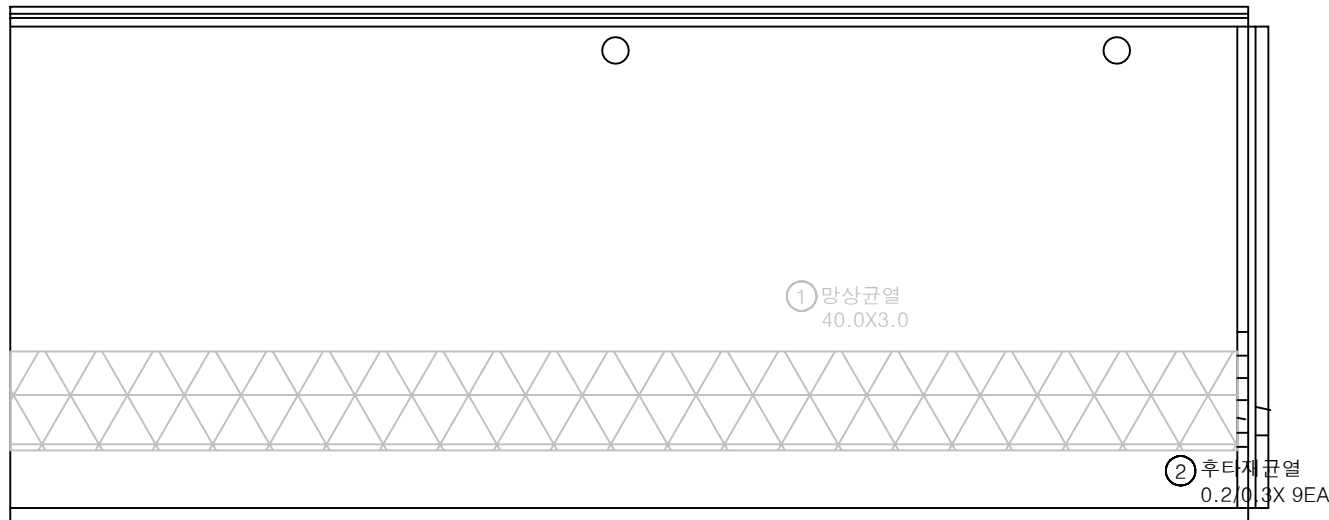
| 번호 | 구분 | 부재 | 손상내용 | 손상현황 | | | | | | 비 고 |
|---|---|---|---|---|---|---|---|---|---|---|
| 1 | 19년 | 교면포장 | 망상균열 | | 40.0 | 3.0 | 120.00 | m <sup>2</sup> | 1 | 21% 보수 |
| 2 | 19년 | 방호벽 | 후타재균열 | 0.2 | 0.3 | | 2.70 | m | 9 | |

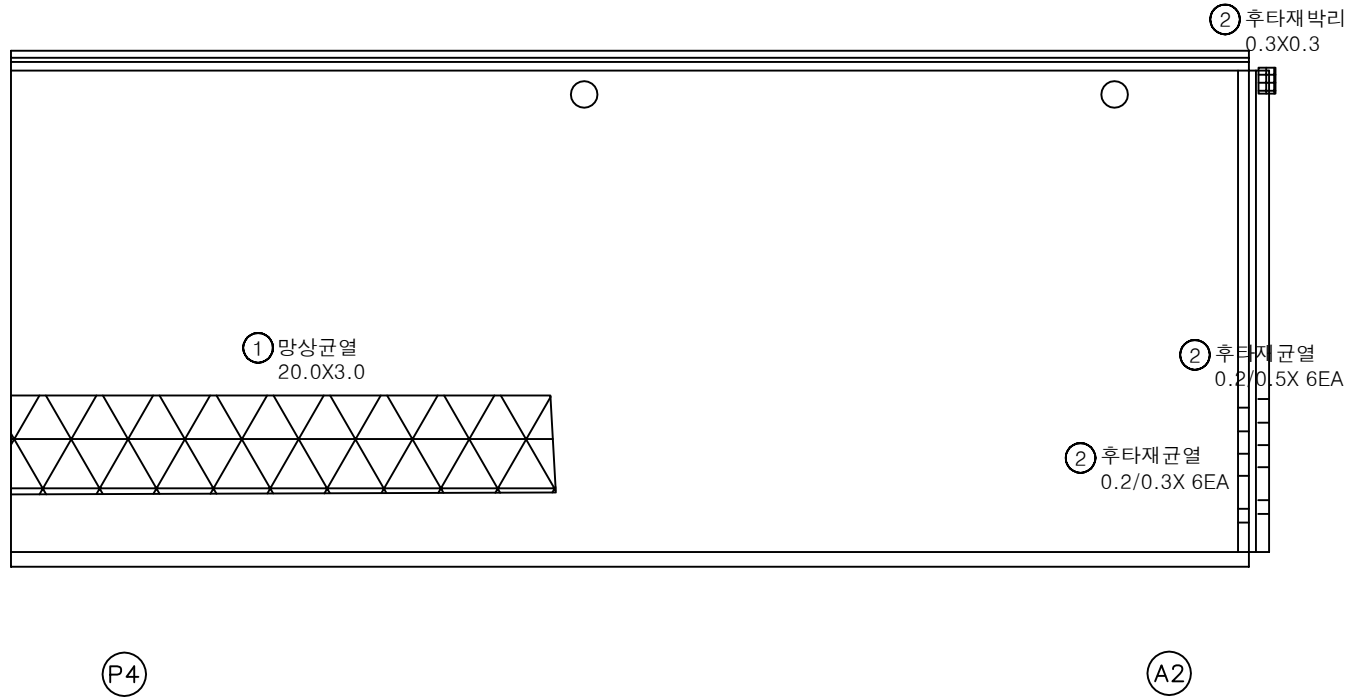
| 번호 | 구분 | 부재 | 손상내용 | 손상현황 | | | | | | 비 고 |
|---|---|---|---|---|---|---|---|---|---|---|
| 1 | 19년 | 교면포장 | 망상균열 | | 20.0 | 3.0 | 60.00 | m <sup>2</sup> | 1 | |
| 3 | 19년 | 신축이음 | 후타재균열 | 0.2 | 0.3 | | 1.80 | m | 6 | |
| 4 | 19년 | 신축이음 | 후타재균열 | 0.2 | 0.5 | | 3.00 | m | 6 | |

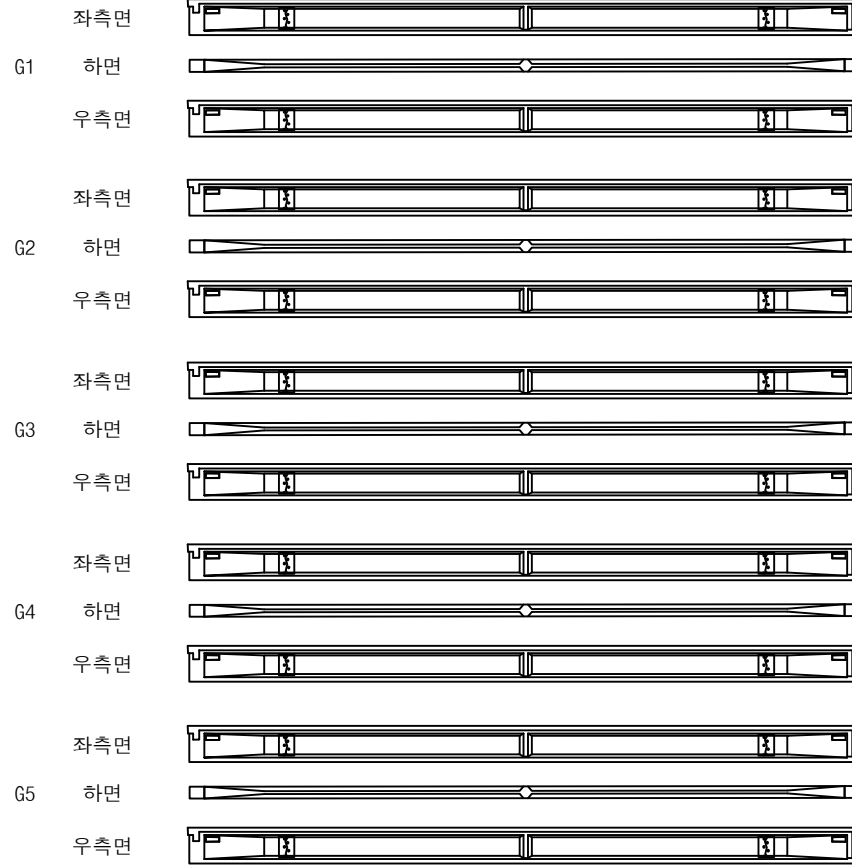
① 거더 균열부백태  
0.1X1.5 X20EX

| 번호 | 구분 | 부재 | 손상내용 | 손상현황 | | | | | | 비 고 |
|---|---|---|---|---|---|---|---|---|---|---|
| 1 | 21하 | 거더 | 거더 균열부백태 | | 0.1 | 1.5 | 3.00 | m <sup>2</sup> | 20 | |

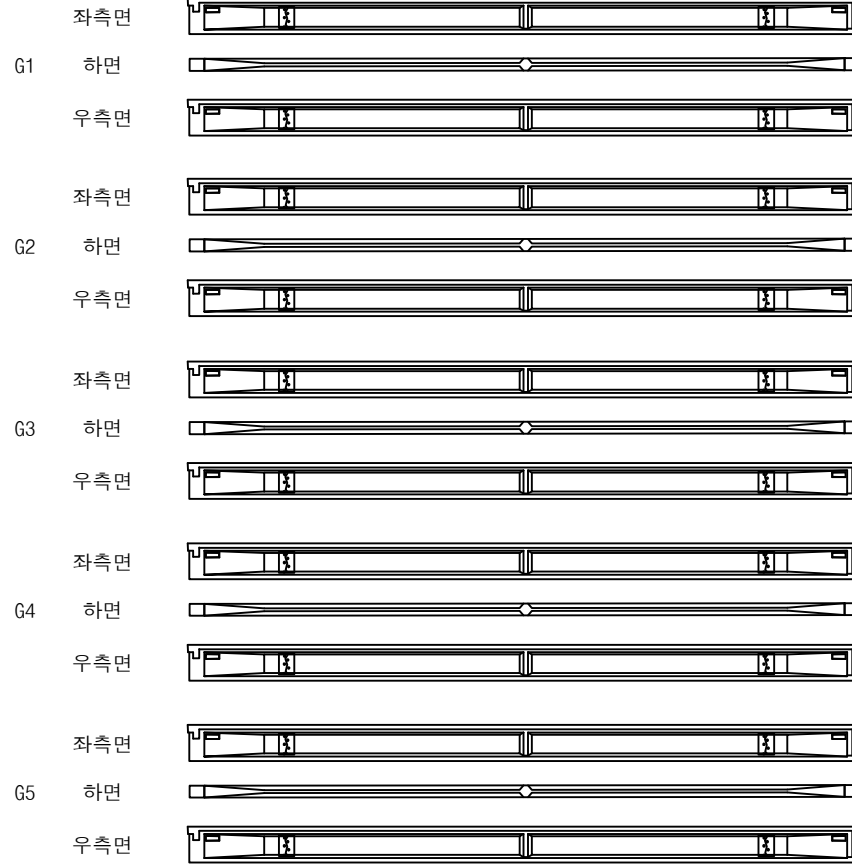
① 거더 균열부백태  
0.1X1.5 X20EX

| 번호 | 구분 | 부재 | 손상내용 | 손상현황 | | | | | | 비 고 |
|---|---|---|---|---|---|---|---|---|---|---|
| 1 | 21하 | 거더 | 거더 균열부백태 | | 0.1 | 1.5 | 3.00 | m <sup>2</sup> | 20 | |

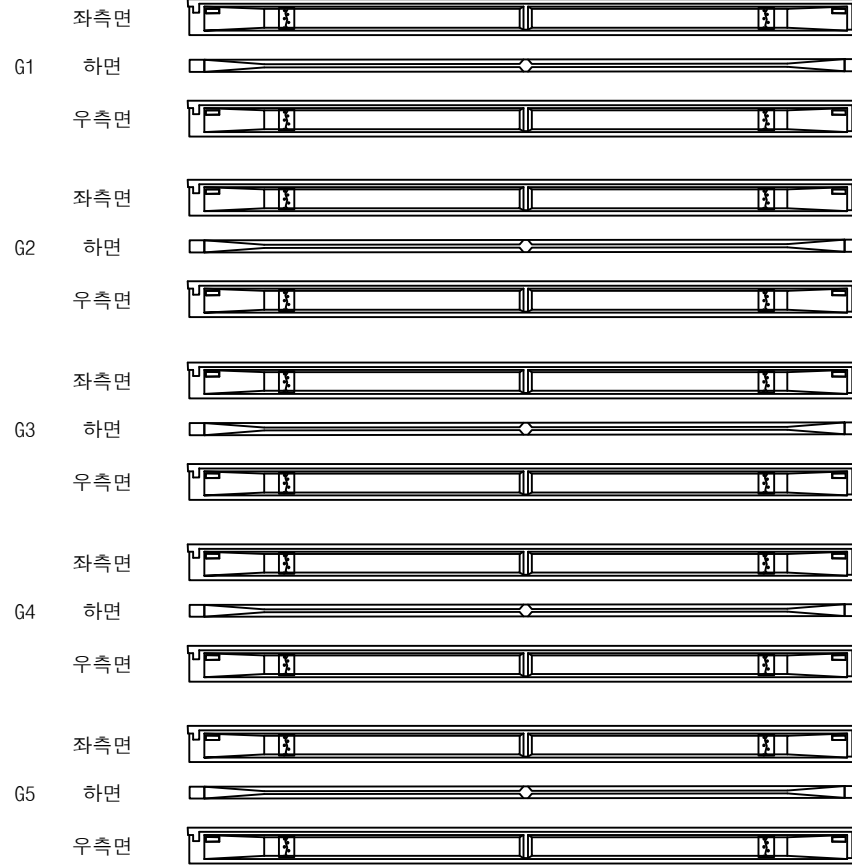
① 거더 균열부백태  
0.1X1.5 X20EX

| 번호 | 구분 | 부재 | 손상내용 | 손상현황 | | | | | | 비 고 |
|---|---|---|---|---|---|---|---|---|---|---|
| 1 | 21하 | 거더 | 거더 균열부백태 | | 0.1 | 1.5 | 3.00 | m² | 20 | |

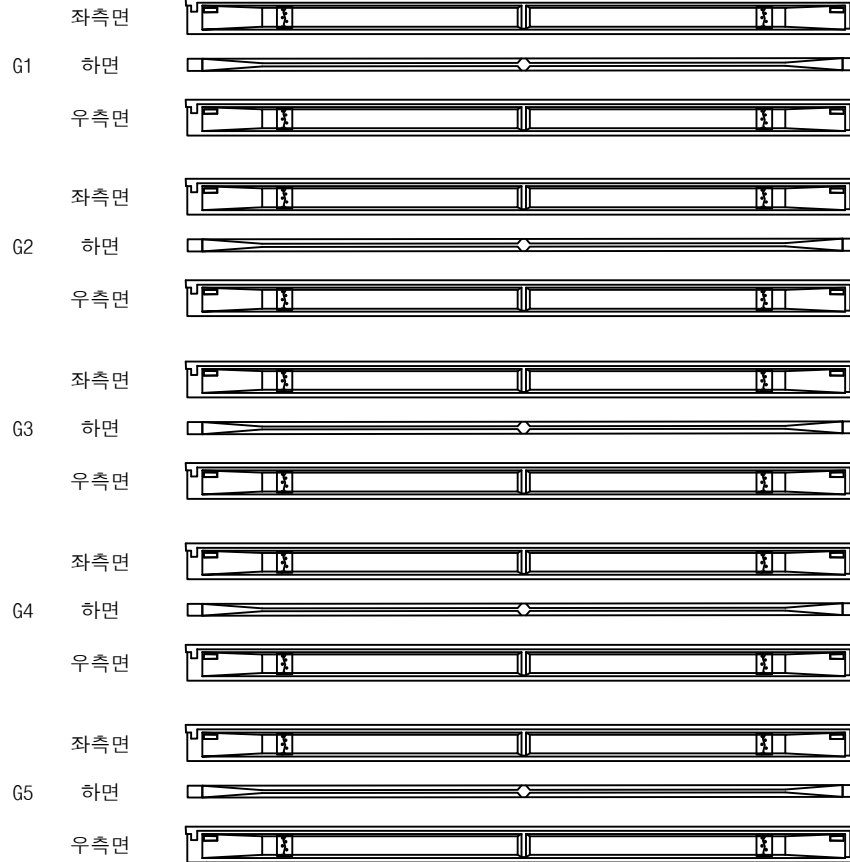
① 거더 균열부백태 0.1X1.5 X20EA ②A2

| 번호 | 구분 | 부재 | 손상내용 | 손상현황 | | | | | | 비 고 |
|---|---|---|---|---|---|---|---|---|---|---|
| 1 | 21하 | 거더 | 거더 균열부백태 | | 0.1 | 1.5 | 3.00 | m² | 20 | |

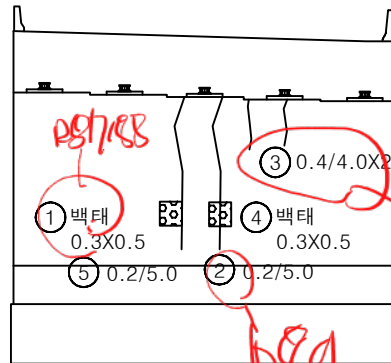
| 번호 | 구분 | 부재 | 손상내용 | 손상현황 | | | | | | 비고 |
|---|---|---|---|---|---|---|---|---|---|---|
| 2 | 19년 | 교대 | 균열 | 0.2 | 5.0 | | 5.00 | m | 1 | |
| 3 | 19년 | 교대 | 균열 | 0.2 | 4.0 | | 8.00 | m | 2 | |
| 5 | 21하 | 교대 | 균열 | 0.2 | 5.0 | | 5.00 | m | 1 | |

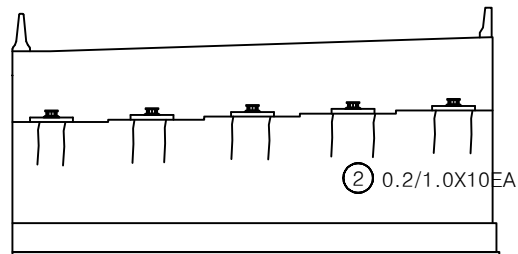
| 번호 | 구분 | 부재 | 손상내용 | 손상현황 | | | | | | 비 고 |
|---|---|---|---|---|---|---|---|---|---|---|
| 1 | 19년 | 교량받침 | plate부식 | | | | 5.00 | EA | 5 | |
| 2 | 19년 | 교대 | 균열 | 0.2 | 1.0 | | 10.00 | m | 10 | |

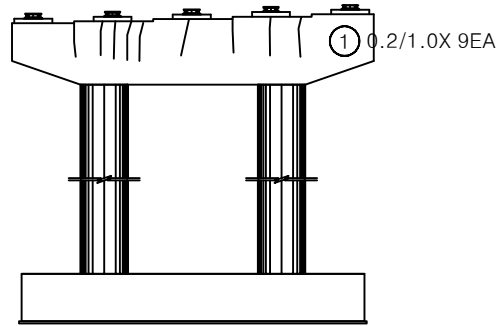
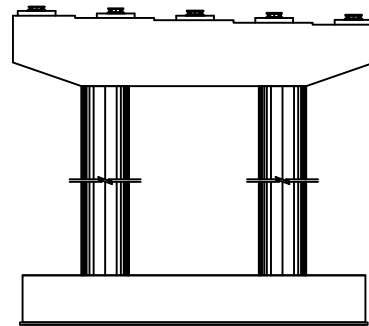
| 번호 | 구분 | 부재 | 손상내용 | 손상현황 | | | | | | 비 고 |
|---|---|---|---|---|---|---|---|---|---|---|
| 1 | 19년 | 교각 | 균열 | 0.2 | 1.0 | | 9.00 | m | 9 | |
