상주영천고속도로 시설물 안전·하자점검 및 성능평가 용역  
(2023년 상반기 정기안전점검)

# 외 관 조 사 망 도

내리교

2023.04

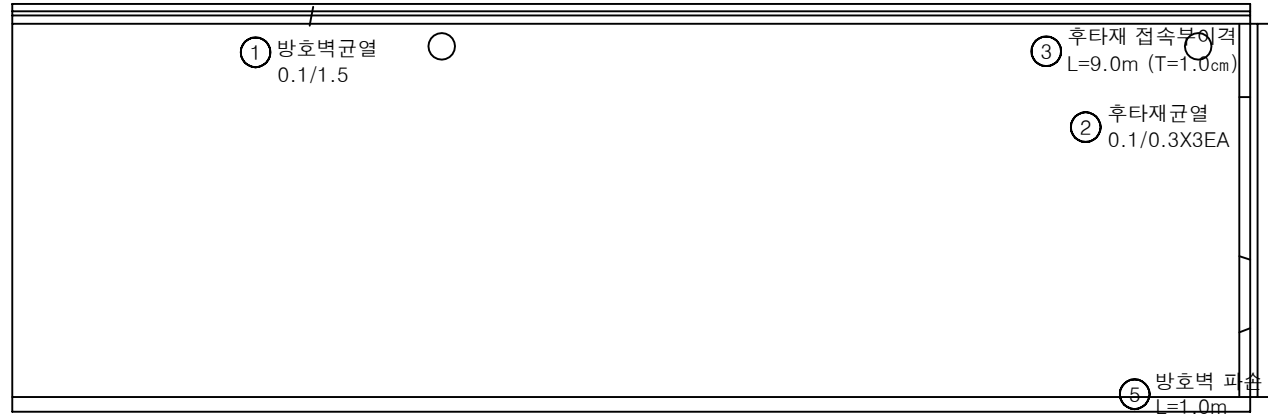
| 번호 | 구분 | 부재 | 손상내용 | 손상현황 | | | | | | 비 고 |
|---|---|---|---|---|---|---|---|---|---|---|
| 1 | 19년 | 방호벽 | 방호벽균열 | 0.1 | 1.5 | | 1.50 | m | 1 | |
| 2 | 19년 | 신축이음 | 후타재균열 | 0.1 | 0.3 | | 0.90 | m | 3 | |
| 3 | 19년 | 신축이음 | 후타재 접촉부 이격 | | 9.0 | | 9.00 | m | 1 | (T=1.0cm) |
| 4 | 19년 | 방호벽 | 방호벽 단차 | | 1.5 | | 1.50 | m | 1 | (T=8.8cm) |
| 5 | 19년 | 방호벽 | 방호벽 파손 | 0.1 | 1.0 | | 0.10 | m | 1 | |

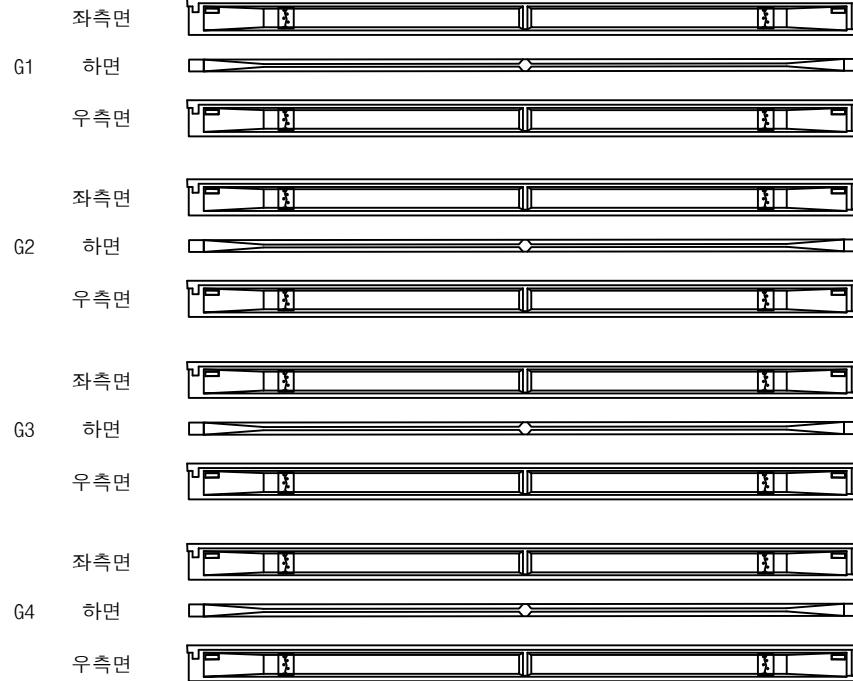
A1

① 거더 균열부백태  
0.1X0.5 X16EA

| 번호 | 구분 | 부재 | 손상내용 | 손상현황 | | | | | | 비고 |
|---|---|---|---|---|---|---|---|---|---|---|
| 1 | 21하 | 거더 | 거더 균열부백태 | | 0.1 | 1.5 | 2.40 | m <sup>2</sup> | 16 | |

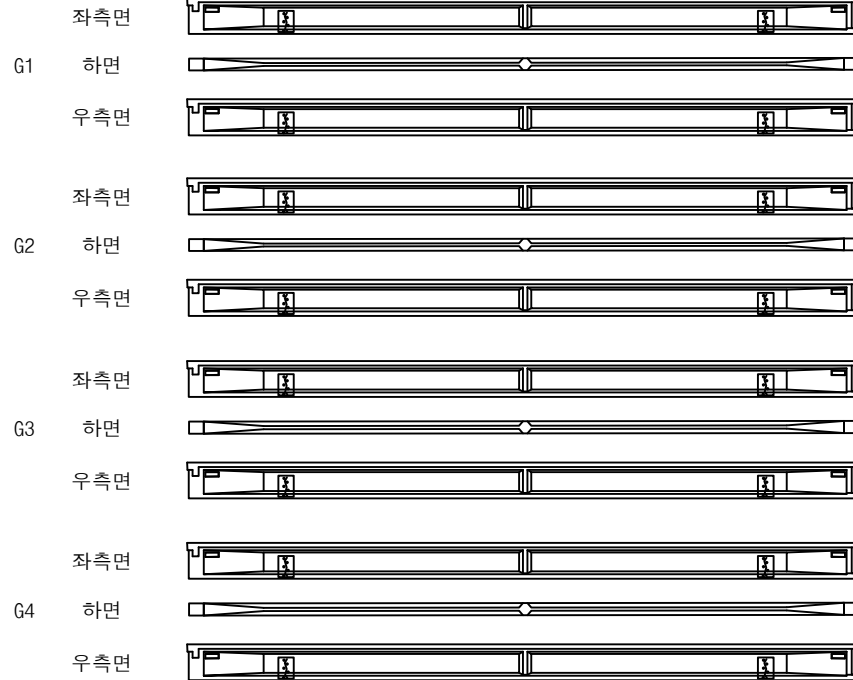
P1

① 거더 균열부백태  
0.1X0.5 X16EA

| 번호 | 구분 | 부재 | 손상내용 | 손상현황 | | | | | | 비 고 |
|---|---|---|---|---|---|---|---|---|---|---|
| 1 | 21하 | 거더 | 거더 균열부백태 | | 0.1 | 1.5 | 2.40 | m <sup>2</sup> | 16 | |

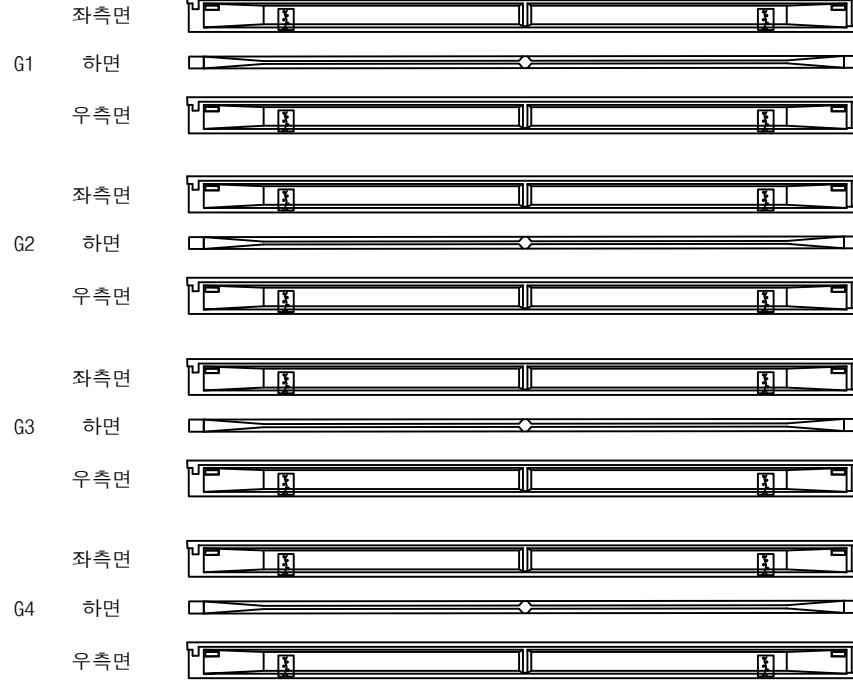
① 거더 균열부백태  
0.1X0.5 X16EA  
② ③

| 번호 | 구분 | 부재 | 손상내용 | 손상현황 | | | | | | 비 고 |
|---|---|---|---|---|---|---|---|---|---|---|
| 1 | 21하 | 거더 | 거더 균열부백태 | | 0.1 | 1.5 | 2.40 | m <sup>2</sup> | 16 | |

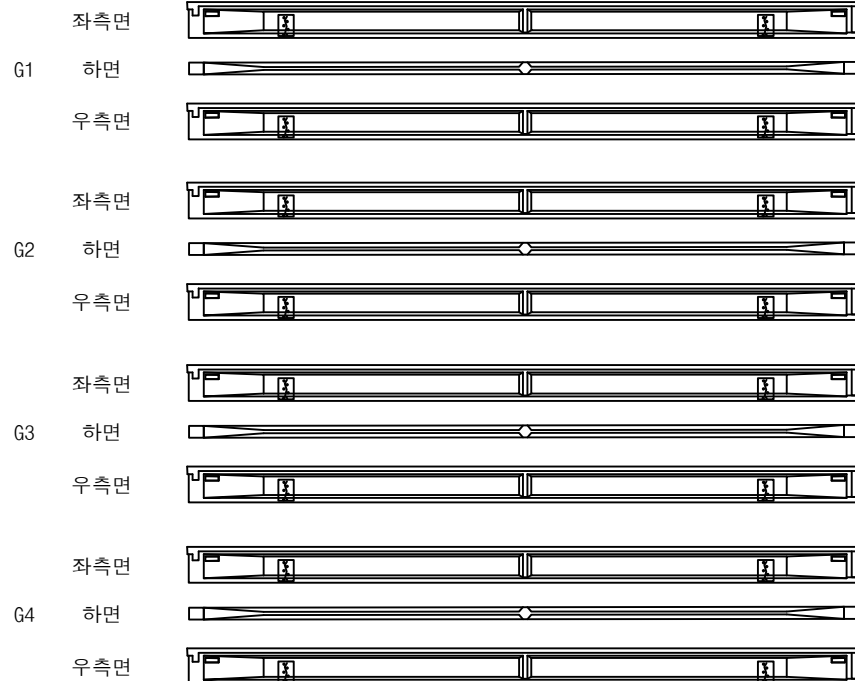
(P4)

① 거더 균열부백태  
0.1X0.5 X16EA  
②

| 번호 | 구분 | 부재 | 손상내용 | 손상현황 | | | | | | 비 고 |
|---|---|---|---|---|---|---|---|---|---|---|
| 1 | 21하 | 거더 | 거더 균열부백태 | | 0.1 | 1.5 | 2.40 | m <sup>2</sup> | 16 | |

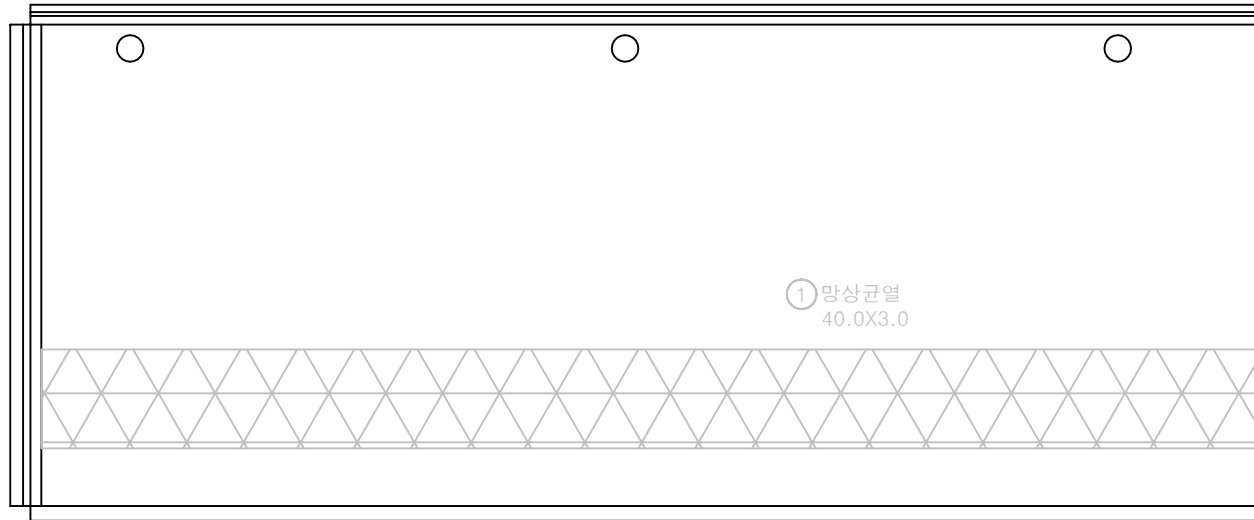
| 번호 | 구분 | 부재 | 손상내용 | 손상현황 | | | | | | 비고 |
|---|---|---|---|---|---|---|---|---|---|---|
| 1 | 19년 | 교면포장 | 망상균열 | | 40.0 | 3.0 | 120.00 | m <sup>2</sup> | 1 | 21'형 보수 |

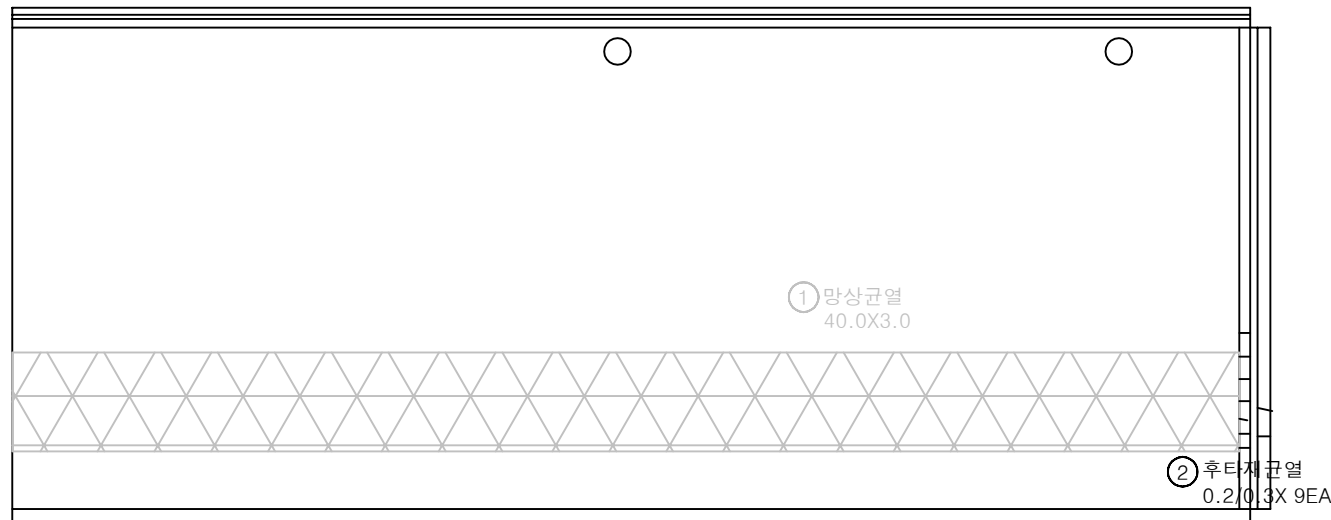
| 번호 | 구분 | 부재 | 손상내용 | 손상현황 | | | | | | 비 고 |
|---|---|---|---|---|---|---|---|---|---|---|
| 1 | 19년 | 교면포장 | 망상균열 | | 40.0 | 3.0 | 120.00 | m <sup>2</sup> | 1 | 21% 보수 |
| 2 | 19년 | 방호벽 | 후타재균열 | 0.2 | 0.3 | | 2.70 | m | 9 | |

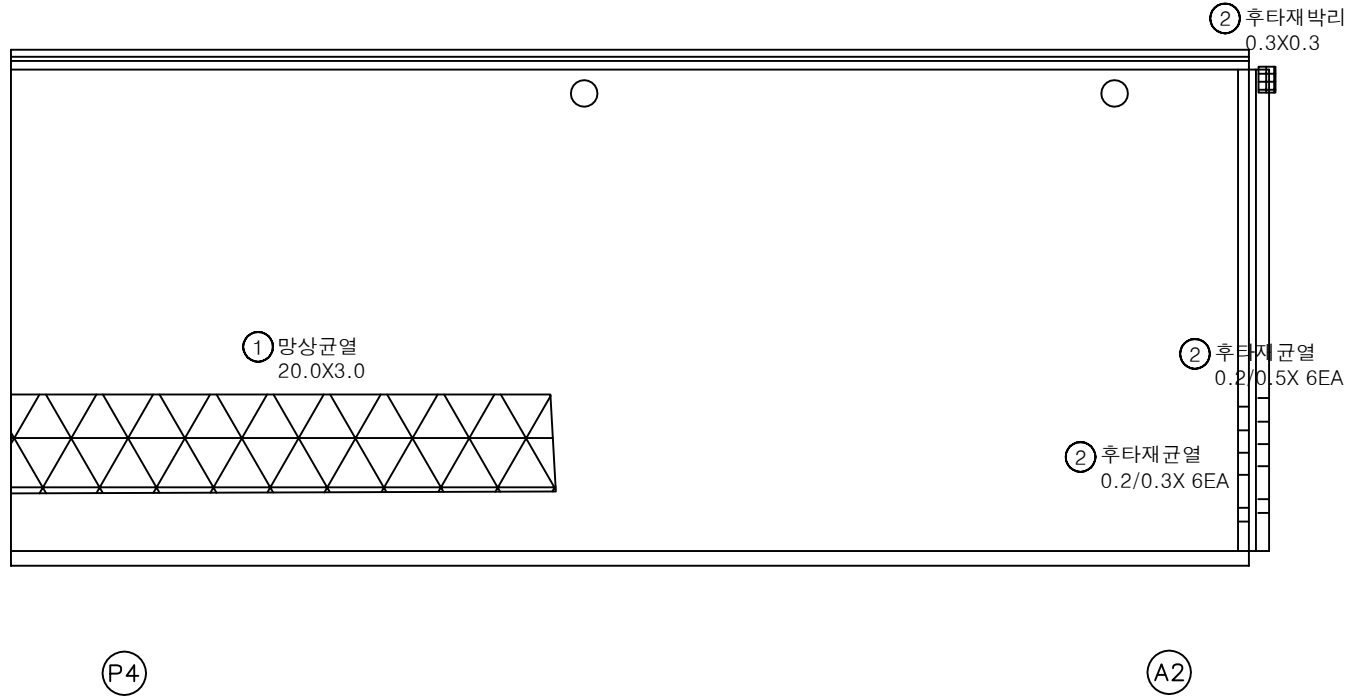
| 번호 | 구분 | 부재 | 손상내용 | 손상현황 | | | | | | 비 고 |
|---|---|---|---|---|---|---|---|---|---|---|
| 1 | 19년 | 교면포장 | 망상균열 | | 20.0 | 3.0 | 60.00 | m <sup>2</sup> | 1 | |
| 3 | 19년 | 신축이음 | 후타재균열 | 0.2 | 0.3 | | 1.80 | m | 6 | |
| 4 | 19년 | 신축이음 | 후타재균열 | 0.2 | 0.5 | | 3.00 | m | 6 | |

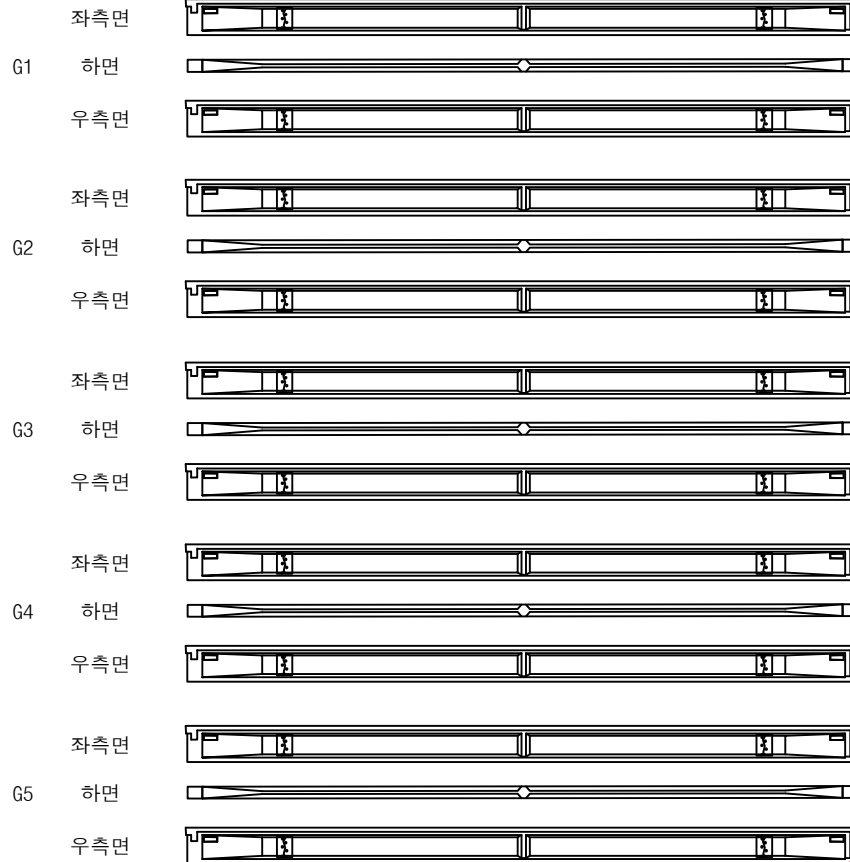
① 거더 균열부백태  
0.1X1.5 X20EA

Handwritten red notes: 5221, 5225~526, and an arrow pointing to the crack area on girder G5.

| 번호 | 구분 | 부재 | 손상내용 | 손상현황 | | | | | | 비 고 |
|---|---|---|---|---|---|---|---|---|---|---|
| 1 | 21하 | 거더 | 거더 균열부백태 | | 0.1 | 1.5 | 3.00 | m <sup>2</sup> | 20 | |
