상주영천고속도로 시설물 안전·하자점검 및 성능평가 용역  
(2023년 상반기 정기안전점검)

# 외 관 조 사 망 도

중들교

2023.04

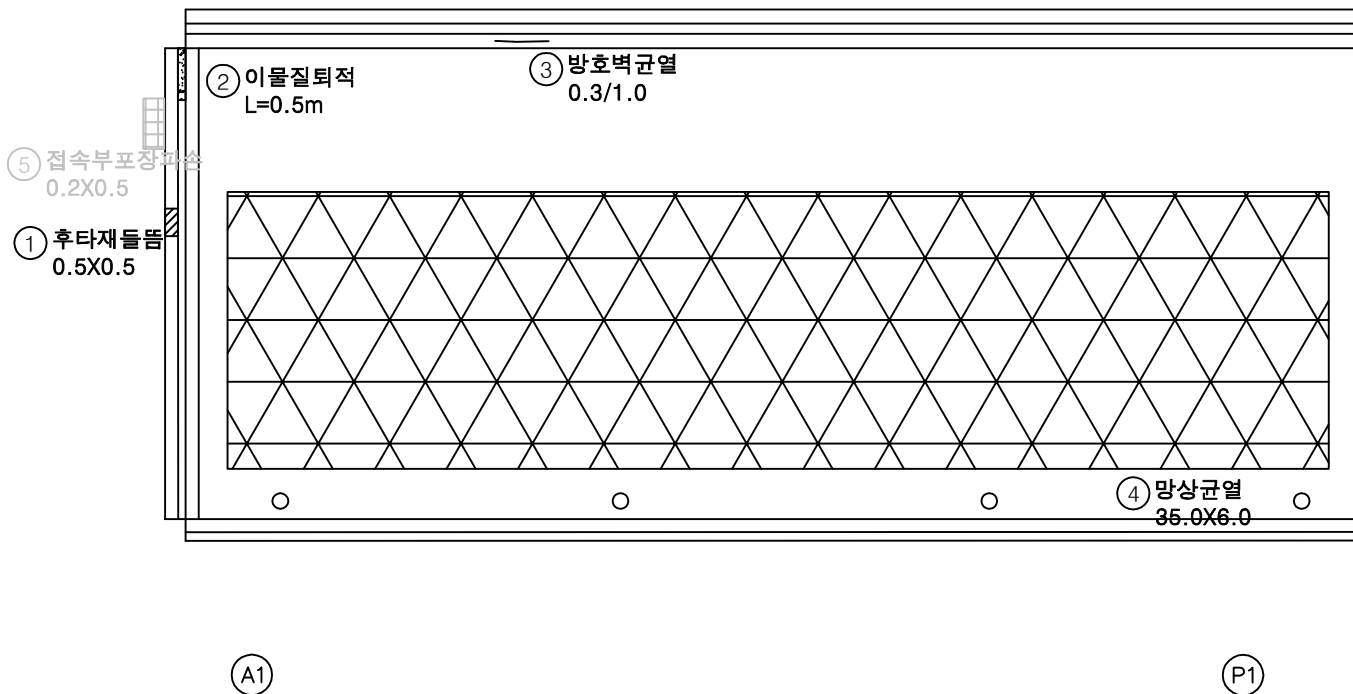
ID : 중들교 슬래브상면 S1 (상주방향)

| 번호 | 손상내용 | 손상현황 | | | | | | 비 고 |
|---|---|---|---|---|---|---|---|---|
| 1 | 후타재들뜸 | | 0.5 | 0.5 | 0.25 | m <sup>2</sup> | 1 | |
| 2 | 이물질퇴적 | | 0.5 | | 0.50 | m | 1 | |
| 3 | 방호벽균열 | 0.3 | 1.0 | | 1.00 | m | 1 | |
| 4 | 망상균열 | | 35.0 | 6.0 | 210.00 | m <sup>2</sup> | 1 | |
| 5 | 접속부포장파손 | | 0.2 | 0.5 | 0.10 | m <sup>2</sup> | 1 | 21'상 보수 |

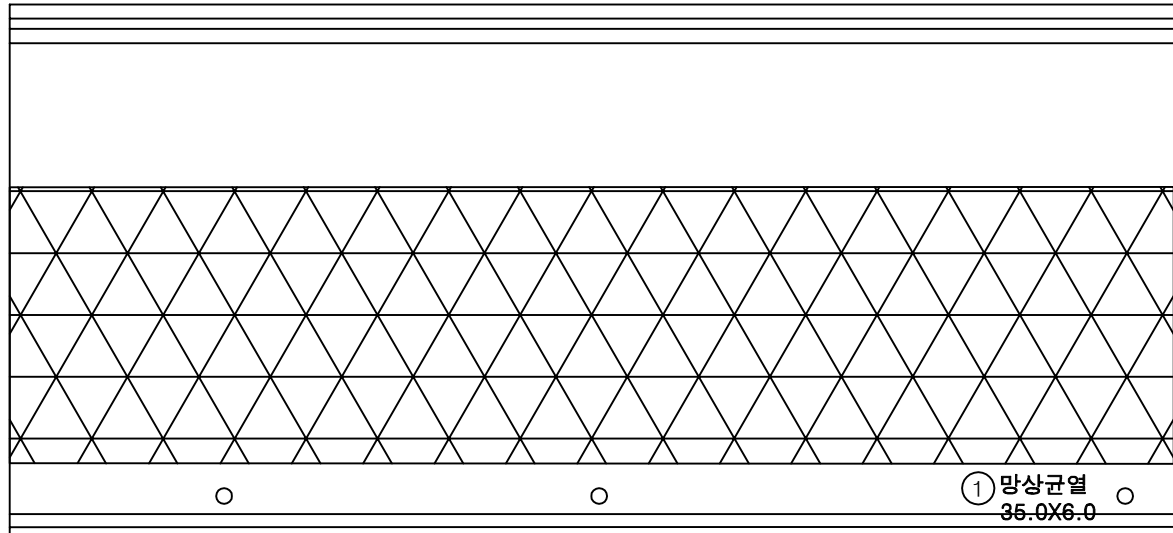
ID : 중들교 슬래브상면 S2 (상주방향)

| 번호 | 손상내용 | 손상현황 | | | | | | 비 고 |
|---|---|---|---|---|---|---|---|---|
| 1 | 망상균열 | | 35.0 | 6.0 | 210.00 | m <sup>2</sup> | 1 | |

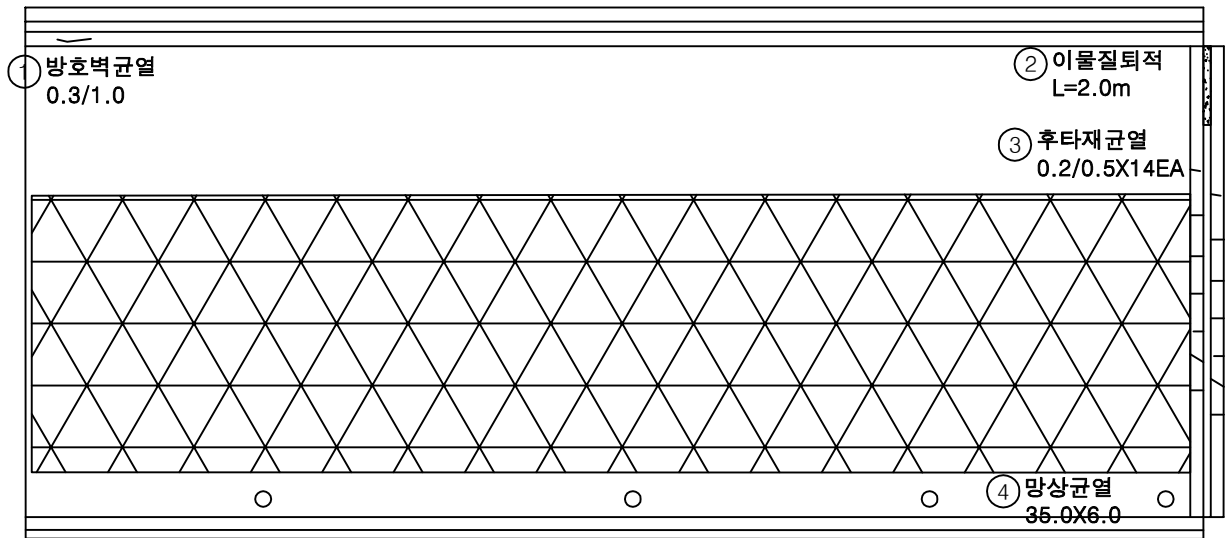
| 번호 | 손상내용 | 손상현황 | | | | | | 비고 |
|---|---|---|---|---|---|---|---|---|
| 1 | 방호벽균열 | 0.3 | 1.0 | | 1.00 | m | 1 | |
| 2 | 이물질퇴적 | | 2.0 | | 2.00 | m | 1 | |
| 3 | 후타재균열 | 0.2 | 0.5 | | 7.00 | m | 14 | |
| 4 | 망상균열 | | 35.0 | 6.0 | 210.00 | m <sup>2</sup> | 1 | |

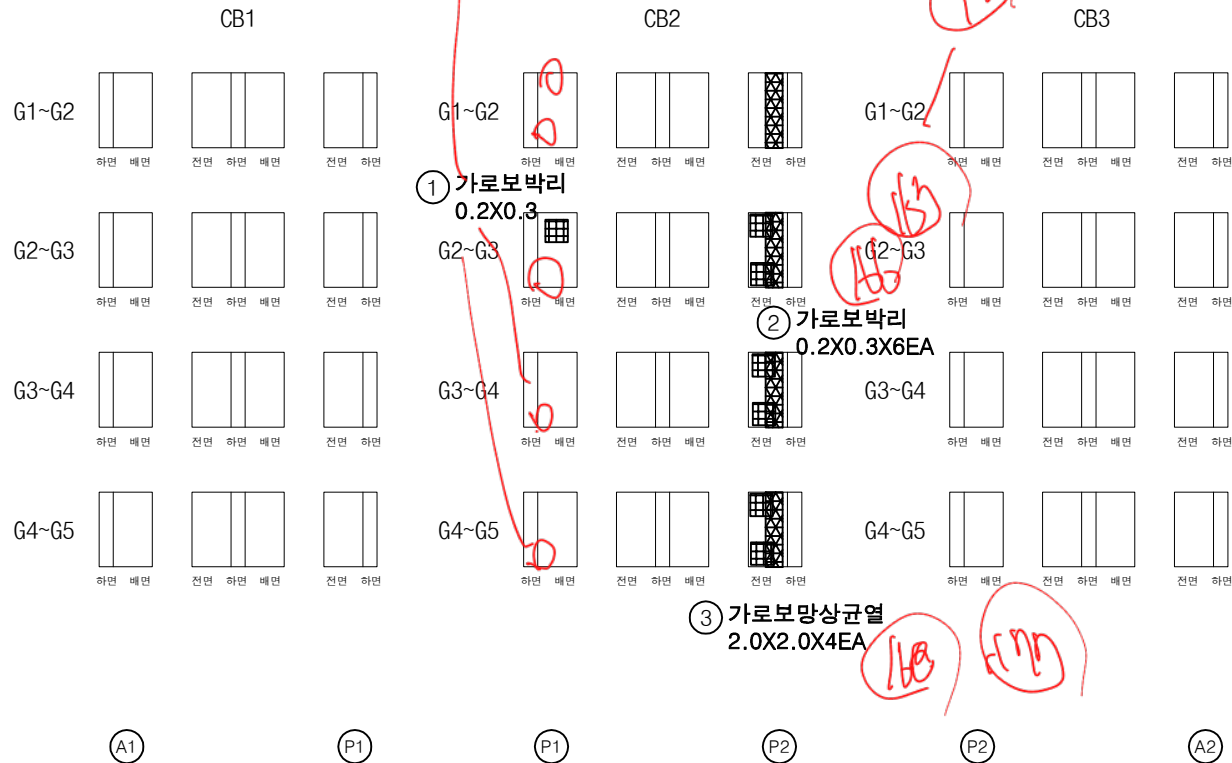
| 번호 | 손상내용 | 손상현황 | | | | | | 비고 |
|---|---|---|---|---|---|---|---|---|
| 1 | 가로보박리 | | 0.2 | 0.3 | 0.06 | m <sup>2</sup> | 1 | |
| 2 | 가로보박리 | | 0.2 | 0.3 | 0.36 | m <sup>2</sup> | 6 | |
| 3 | 가로보망상균열 | | 2.0 | 2.0 | 16.00 | m <sup>2</sup> | 4 | |

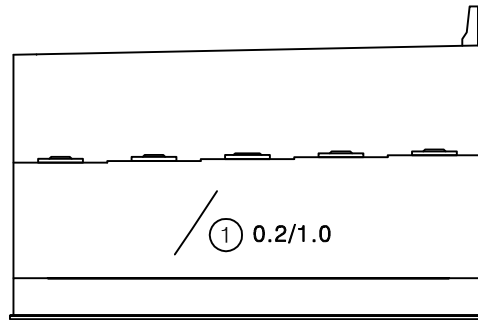
| 번호 | 손상내용 | 손상현황 | | | | | | 비 고 |
|---|---|---|---|---|---|---|---|---|
| 1 | 균열 | 0.2 | 1.0 | | 1.00 | m | 1 | |
| 2 | plate부식 | | | | 1.00 | EA | 1 | |

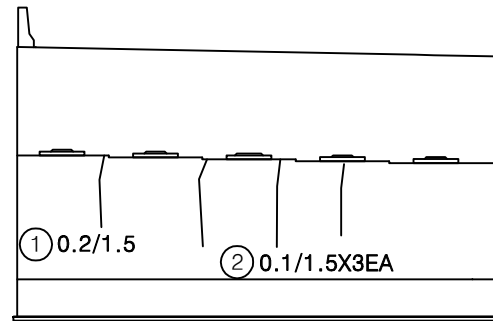
| 번호 | 손상내용 | 손상현황 | | | | | | 비 고 |
|---|---|---|---|---|---|---|---|---|
| 1 | 균열 | 0.2 | 1.5 | | 1.50 | m | 1 | |
| 2 | 균열 | 0.1 | 1.5 | | 4.50 | m | 3 | |

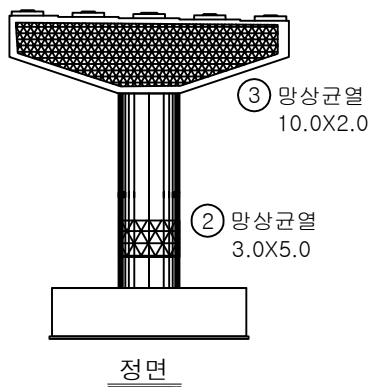
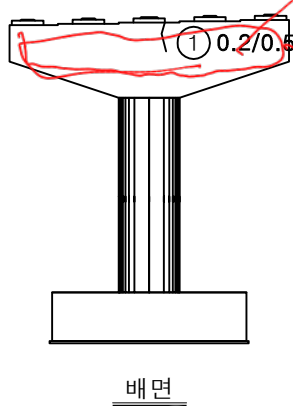
| 번호 | 손상내용 | 손상현황 | | | | | | 비고 |
|---|---|---|---|---|---|---|---|---|
| 1 | 균열 | 0.2 | 0.5 | 0.50 | m | | 1 | |
| 2 | 망상균열 | | 3.0 | 5.0 | 15.00 | m <sup>2</sup> | 1 | |
| 3 | 망상균열 | | 10.0 | 2.0 | 20.00 | m <sup>2</sup> | 1 | |

(179)-(182)  
 망상 균열  
 0.2/0.5

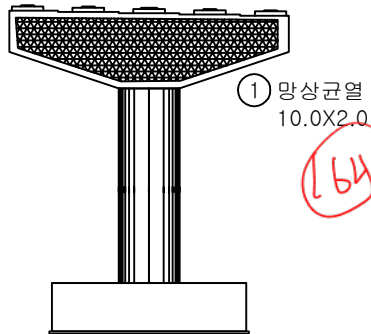
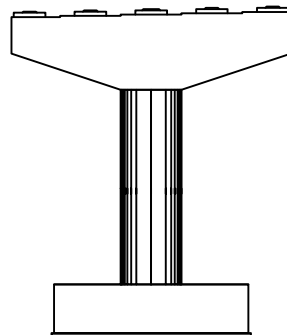
| 번호 | 손상내용 | 손상현황 | | | | | 비고 |
|---|---|---|---|---|---|---|---|
| 1 | 망상균열 | | 10.0 | 2.0 | 20.00 | m <sup>2</sup> 1 | |

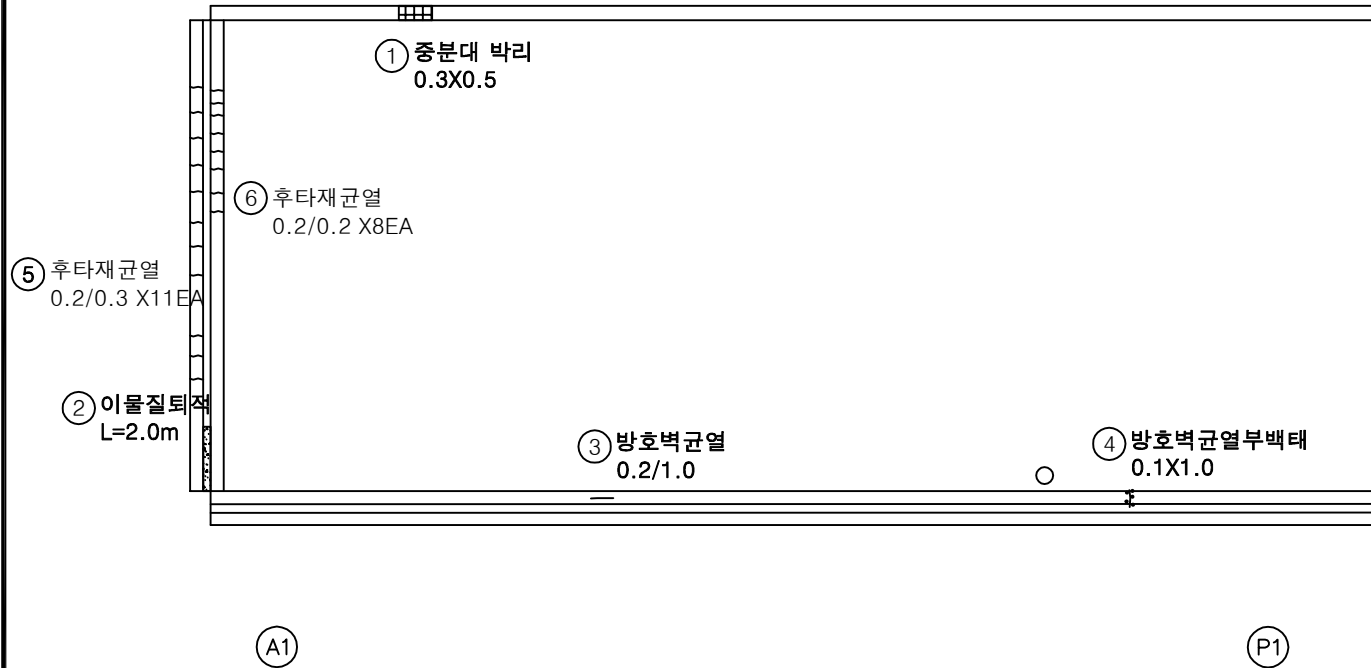
| 번호 | 손상내용 | 손상현황 | | | | | | 비 고 |
|---|---|---|---|---|---|---|---|---|
| 3 | 방호벽균열 | 0.2 | 1.0 | | 1.00 | m | 1 | |
| 4 | 방호벽균열부백태 | | 0.1 | 1.0 | 0.10 | m <sup>2</sup> | 1 | |
| 5 | 후타재균열 | 0.2 | 0.3 | | 3.30 | m | 11 | |
| 6 | 후타재균열 | 0.2 | 0.2 | | 1.60 | m | 8 | |

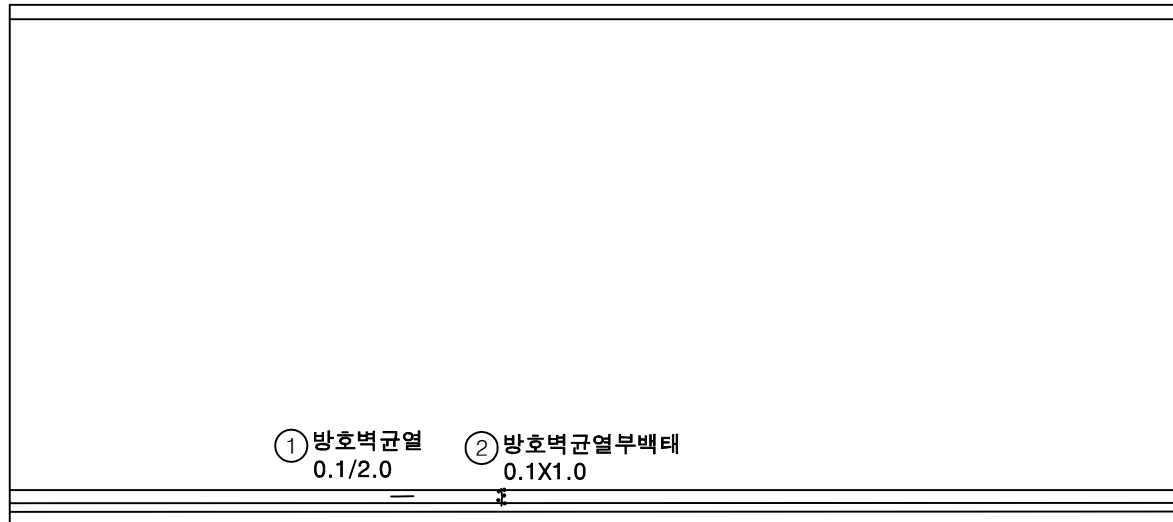
| 번호 | 손상내용 | 손상현황 | | | | | | 비 고 |
|---|---|---|---|---|---|---|---|---|
| 1 | 방호벽균열 | 0.1 | 2.0 | | 2.00 | m | 1 | |
| 2 | 방호벽균열부백태 | | 0.1 | 1.0 | 0.10 | m <sup>2</sup> | 1 | |

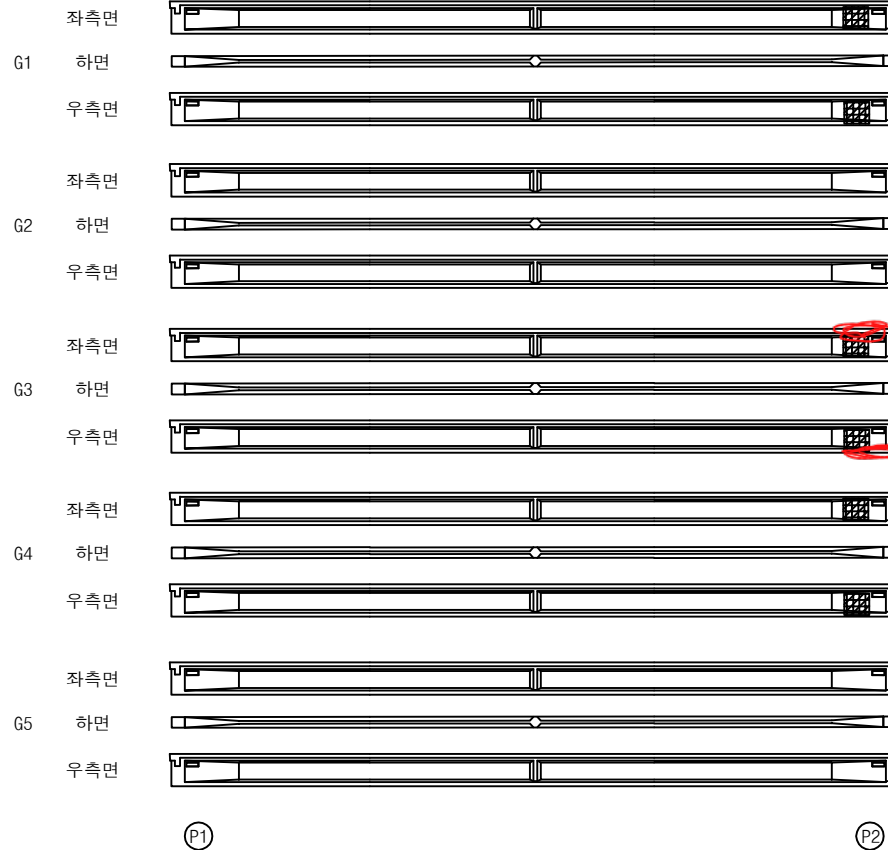
① 인양홀박리박락  
0.2X0.2X6EA

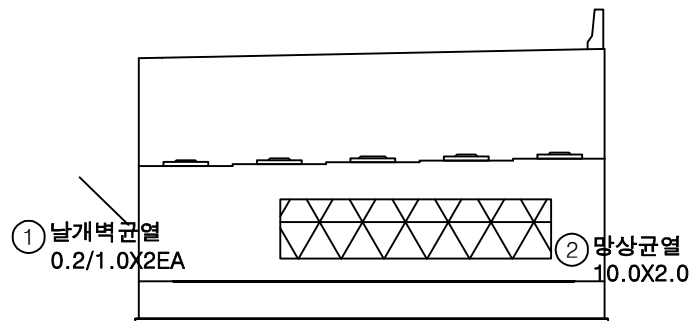
| 번호 | 손상내용 | 손상현황 | | | | | | 비 고 |
|---|---|---|---|---|---|---|---|---|
| 1 | 날개벽균열 | 0.2 | 1.0 | | 2.00 | m | 2 | |
| 2 | 망상균열 | | 10.0 | 2.0 | 20.00 | m² | 1 | |

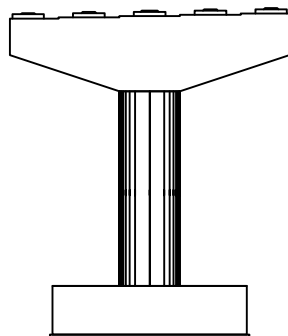
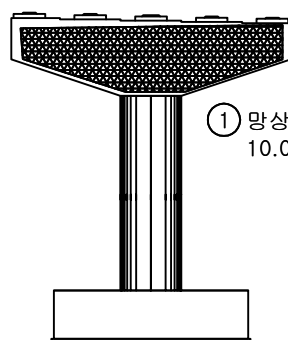
| 번호 | 손상내용 | 손상현황 | | | | | | 비고 |
|---|---|---|---|---|---|---|---|---|
| 1 | 망상균열 | | 10.0 | 2.0 | 20.00 | m <sup>2</sup> | 1 | |

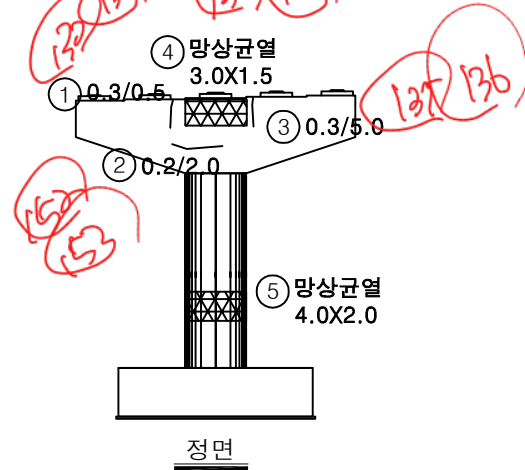
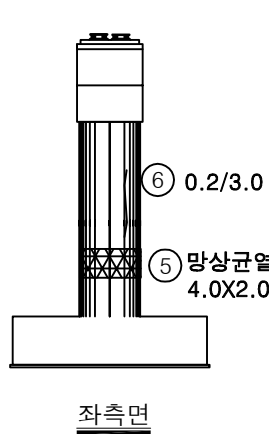
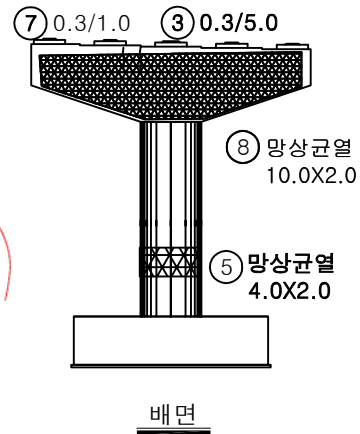
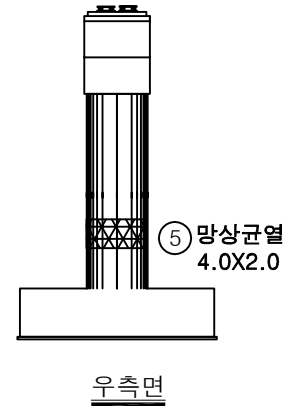
| 번호 | 손상내용 | 손상현황 | | | | | | 비고 |
|---|---|---|---|---|---|---|---|---|
| 1 | 균열 | 0.3 | 0.5 | | 0.50 | m | 1 | |
| 2 | 균열 | 0.2 | 2.0 | | 2.00 | m | 1 | |
| 3 | 균열 | 0.3 | 5.0 | | 5.00 | m | 1 | 길이증가 |
| 4 | 망상균열 | | 3.0 | 1.5 | 4.50 | m <sup>2</sup> | 1 | |
| 5 | 망상균열 | | 4.0 | 2.0 | 8.00 | m <sup>2</sup> | 1 | |
| 6 | 균열 | 0.2 | 3.0 | | 3.00 | m | 1 | |
| 7 | 균열 | 0.3 | 1.0 | | 1.00 | m | 1 | |
| 8 | 망상균열 | | 10.0 | 2.0 | 20.00 | m <sup>2</sup> | 1 | |
