상주영천고속도로 시설물 안전·하자점검 및 성능평가 용역  
(2021년 하반기 정밀안전점검)

# 외 관 조 사 망 도

중들교

2021.12

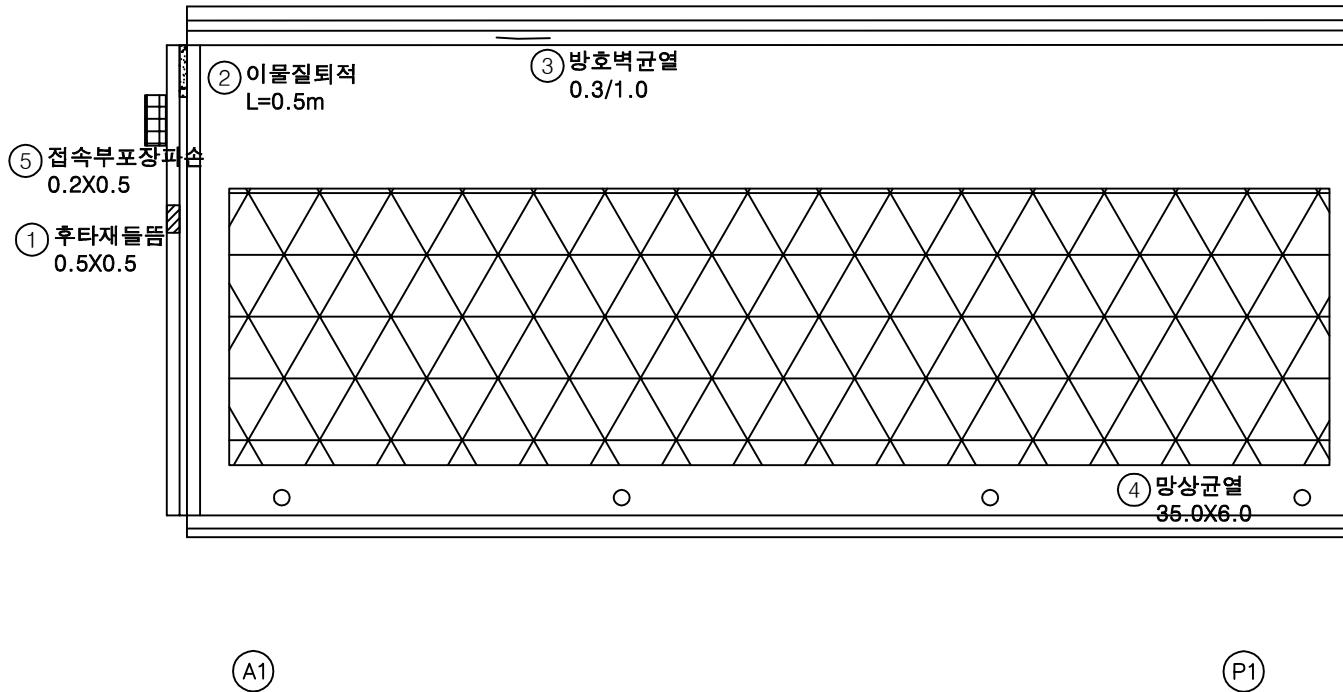
| | | | 01 |

| 번호 | 손상내용 | 손상현황 | | | | | | 비고 |
|---|---|---|---|---|---|---|---|---|
| 1 | 후타재들뜸 | | 0.5 | 0.5 | 0.25 | m <sup>2</sup> | 1 | |
| 2 | 이물질퇴적 | | 0.5 | | 0.50 | m | 1 | |
| 3 | 방호벽균열 | 0.3 | 1.0 | | 1.00 | m | 1 | |
| 4 | 망상균열 | | 35.0 | 6.0 | 210.00 | m <sup>2</sup> | 1 | |
| 5 | 접속부포장파손 | | 0.2 | 0.5 | 0.10 | m <sup>2</sup> | 1 | 21'상 보수 |

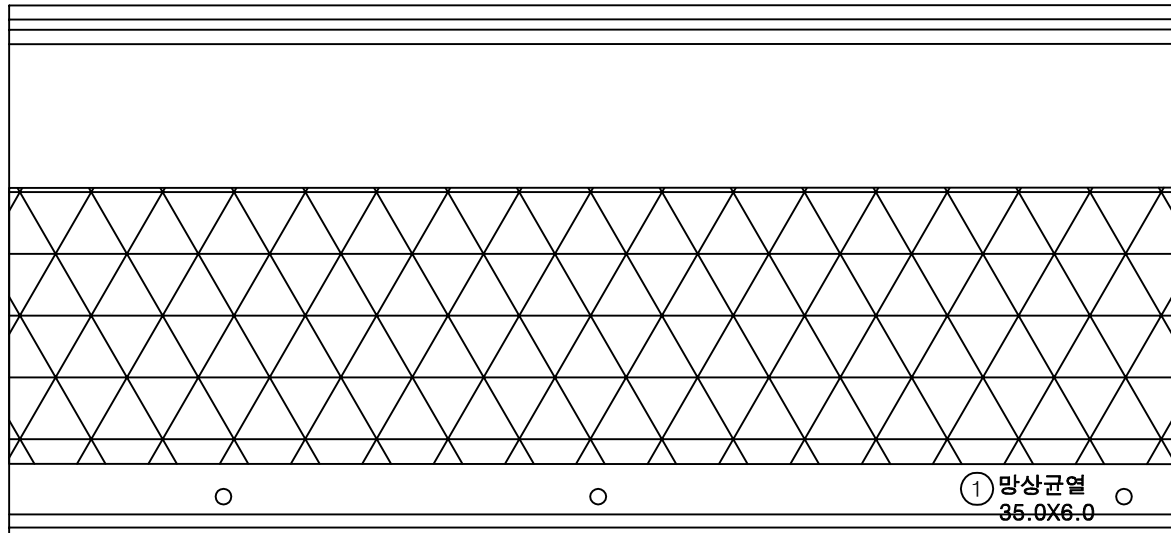
| | | | 02 |

| 번호 | 손상내용 | 손상현황 | | | | | | 비고 |
|---|---|---|---|---|---|---|---|---|
| 1 | 망상균열 | | 35.0 | 6.0 | 210.00 | m <sup>2</sup> | 1 | |

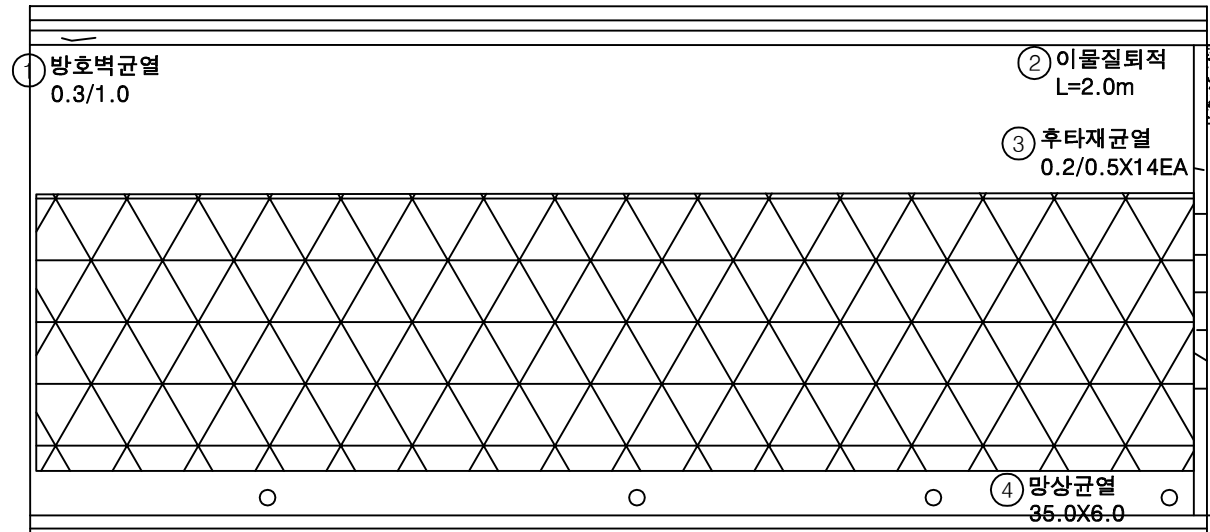
ID : 중들교 슬래브상면 S3 (상주방향)

| 번호 | 손상내용 | 손상현황 | | | | | | 비고 |
|---|---|---|---|---|---|---|---|---|
| 1 | 방호벽균열 | 0.3 | 1.0 | | 1.00 | m | 1 | |
| 2 | 이물질퇴적 | | 2.0 | | 2.00 | m | 1 | |
| 3 | 후타재균열 | 0.2 | 0.5 | | 7.00 | m | 14 | |
| 4 | 망상균열 | | 35.0 | 6.0 | 210.00 | m <sup>2</sup> | 1 | |

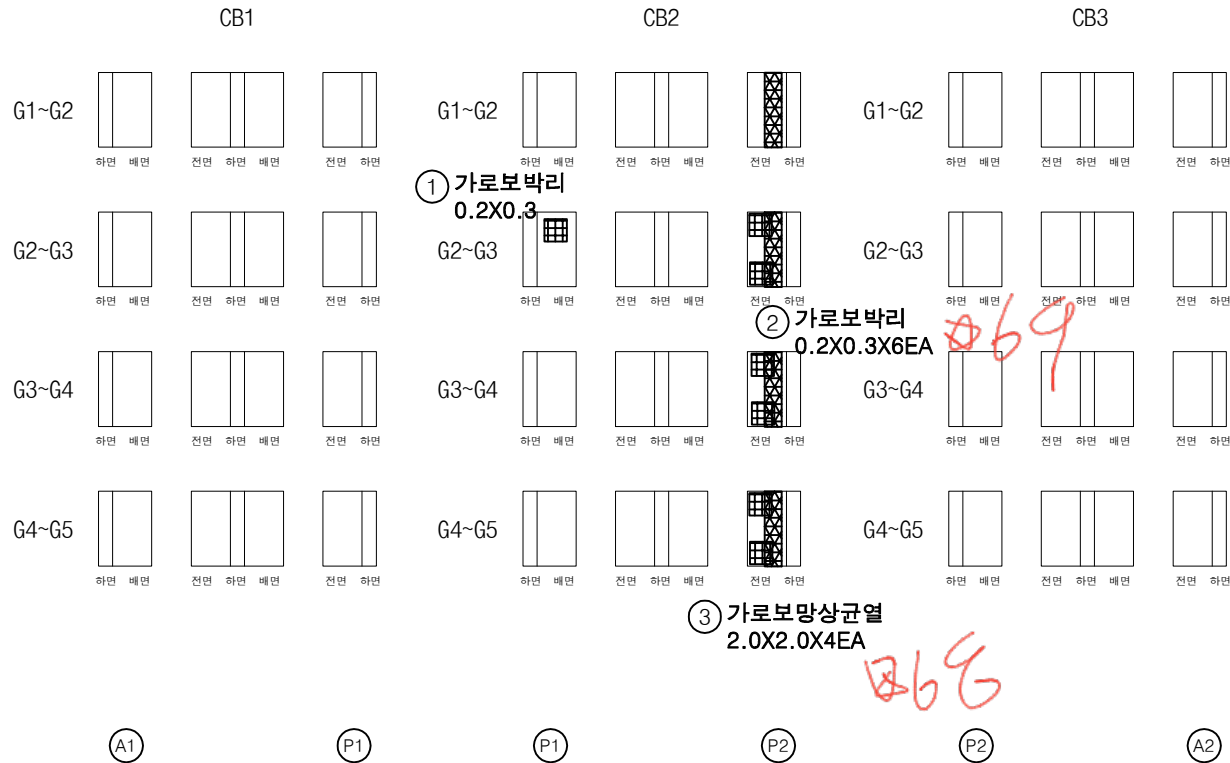
| 번호 | 손상내용 | 손상현황 | | | | | | 비고 |
|---|---|---|---|---|---|---|---|---|
| 1 | 가로보박리 | | 0.2 | 0.3 | 0.06 | m <sup>2</sup> | 1 | |
| 2 | 가로보박리 | | 0.2 | 0.3 | 0.36 | m <sup>2</sup> | 6 | |
| 3 | 가로보망상균열 | | 2.0 | 2.0 | 16.00 | m <sup>2</sup> | 4 | |

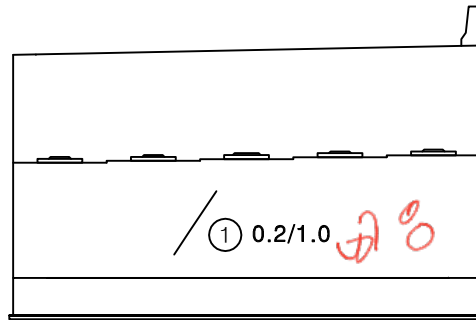
| 번호 | 손상내용 | 손상현황 | | | | | | 비고 |
|---|---|---|---|---|---|---|---|---|
| 1 | 균열 | 0.2 | 1.0 | | 1.00 | m | 1 | |
| 2 | plate부식 | | | | 1.00 | EA | 1 | |

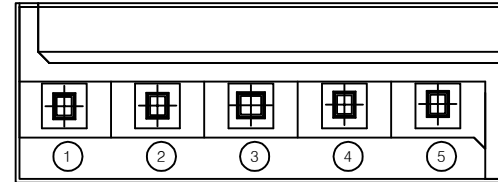
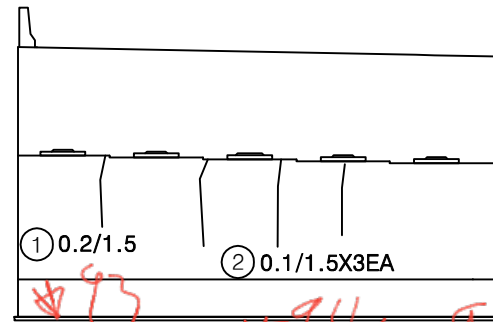
| 번호 | 손상내용 | 손상현황 | | | | | | 비고 |
|---|---|---|---|---|---|---|---|---|
| 1 | 균열 | 0.2 | 1.5 | | 1.50 | m | 1 | |
| 2 | 균열 | 0.1 | 1.5 | | 4.50 | m | 3 | |

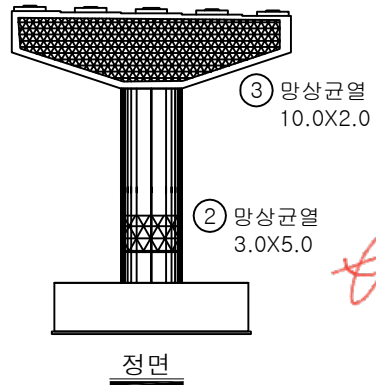
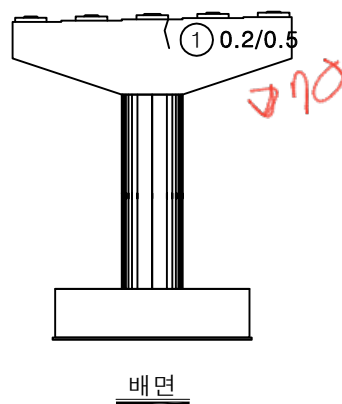
| 번호 | 손상내용 | 손상현황 | | | | | | 비고 |
|---|---|---|---|---|---|---|---|---|
| 1 | 균열 | 0.2 | 0.5 | | 0.50 | m | 1 | |
| 2 | 망상균열 | | 3.0 | 5.0 | 15.00 | m <sup>2</sup> | 1 | 신규 |
| 3 | 망상균열 | | 10.0 | 2.0 | 20.00 | m <sup>2</sup> | 1 | 신규 |

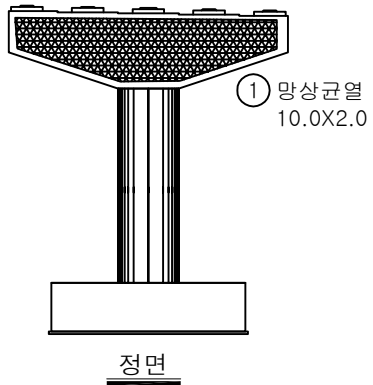
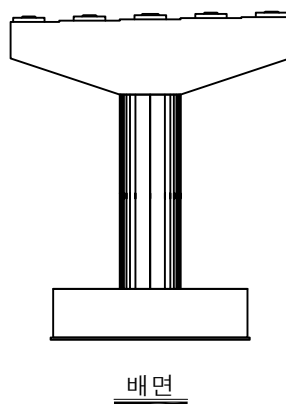
| 번호 | 손상내용 | 손상현황 | | | | | 비고 |
|---|---|---|---|---|---|---|---|
| 1 | 망상균열 | | 10.0 | 2.0 | 20.00 | m <sup>2</sup> | 신규 |

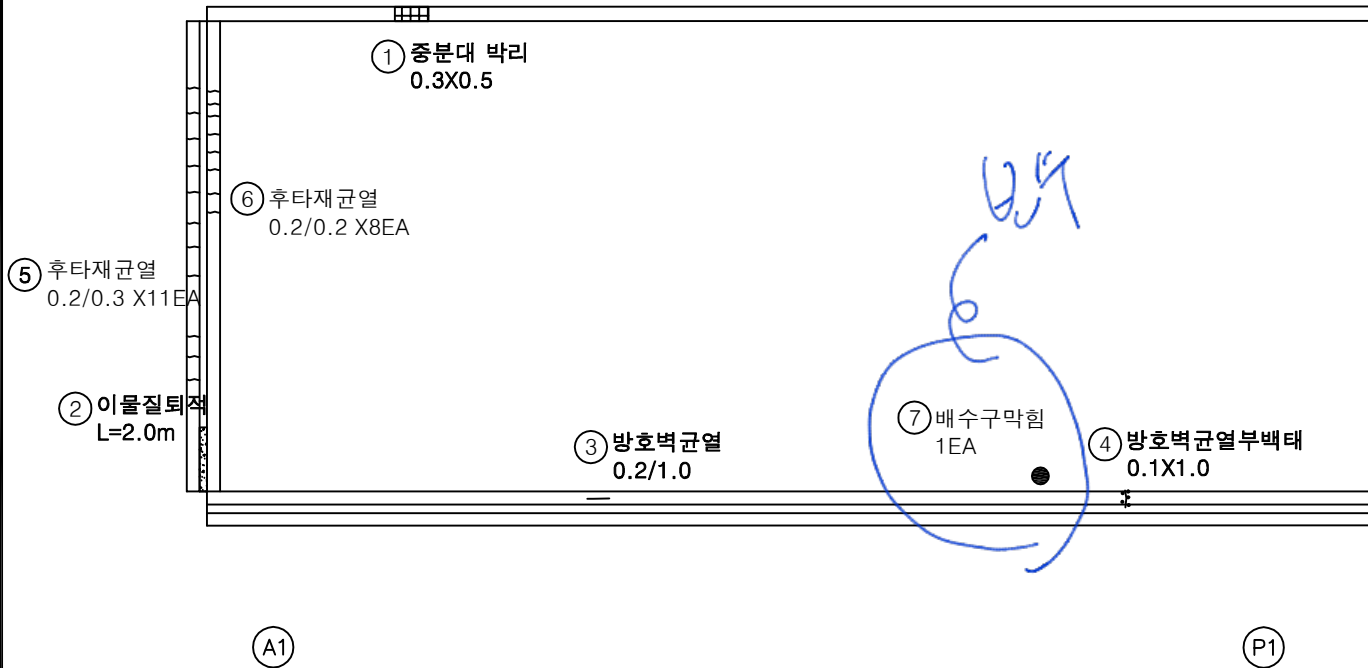
| 번호 | 손상내용 | 손상현황 | | | | | | 비고 |
|---|---|---|---|---|---|---|---|---|
| 3 | 방호벽균열 | 0.2 | 1.0 | | 1.00 | m | 1 | |
| 4 | 방호벽균열부백태 | | 0.1 | 1.0 | 0.10 | m <sup>2</sup> | 1 | |
| 5 | 후타재균열 | 0.2 | 0.3 | | 3.30 | m | 11 | 신규 |
| 6 | 후타재균열 | 0.2 | 0.2 | | 1.60 | m | 8 | 신규 |

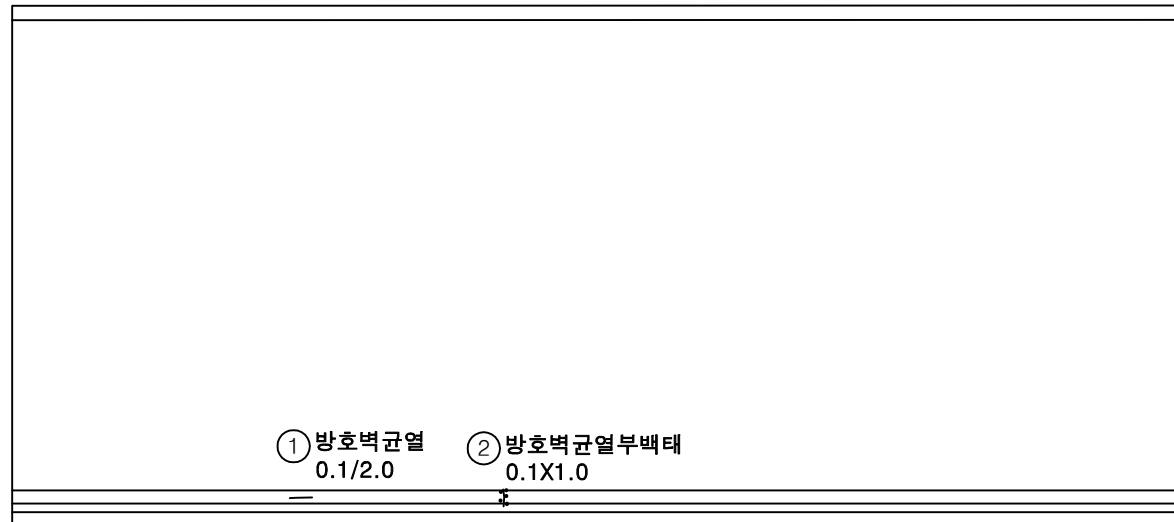
| 번호 | 손상내용 | 손상현황 | | | | | | 비고 |
|---|---|---|---|---|---|---|---|---|
| 1 | 방호벽균열 | 0.1 | 2.0 | | 2.00 | m | 1 | |
| 2 | 방호벽균열부백태 | | 0.1 | 1.0 | 0.10 | m <sup>2</sup> | 1 | |

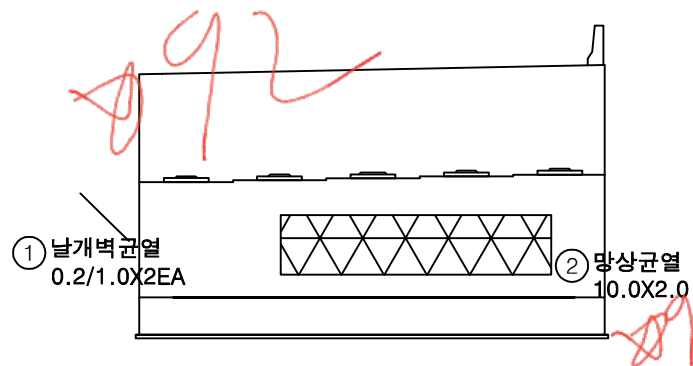
| 번호 | 손상내용 | 손상현황 | | | | | | 비고 |
|---|---|---|---|---|---|---|---|---|
| 1 | 날개벽균열 | 0.2 | 1.0 | | 2.00 | m | 2 | |
| 2 | 망상균열 | | 10.0 | 2.0 | 20.00 | m <sup>2</sup> | 1 | |

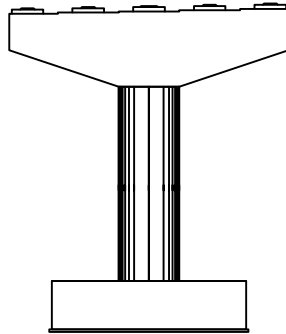
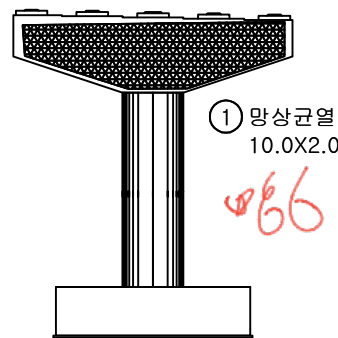
| 번호 | 손상내용 | 손상현황 | | | | | | 비고 |
|---|---|---|---|---|---|---|---|---|
| 1 | 망상균열 | | 10.0 | 2.0 | 20.00 | m <sup>2</sup> | 1 | 신규 |

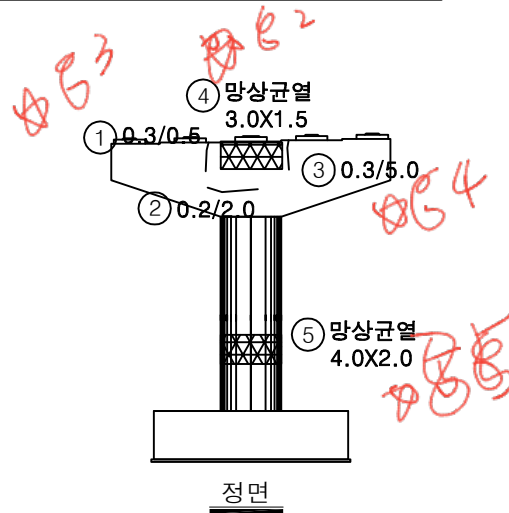
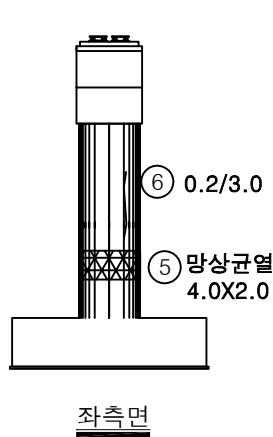
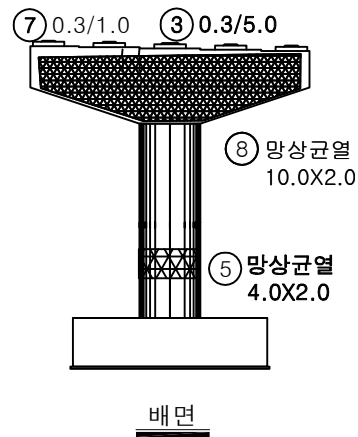
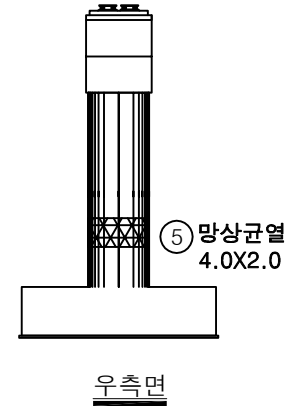
| 번호 | 손상내용 | 손상현황 | | | | | | 비고 |
|---|---|---|---|---|---|---|---|---|
| 1 | 균열 | 0.3 | 0.5 | | 0.50 | m | 1 | |
| 2 | 균열 | 0.2 | 2.0 | | 2.00 | m | 1 | |
| 3 | 균열 | 0.3 | 5.0 | | 5.00 | m | 1 | 길이증가 |
| 4 | 망상균열 | | 3.0 | 1.5 | 4.50 | m <sup>2</sup> | 1 | |
| 5 | 망상균열 | | 4.0 | 2.0 | 8.00 | m <sup>2</sup> | 1 | |
| 6 | 균열 | 0.2 | 3.0 | | 3.00 | m | 1 | |
| 7 | 균열 | 0.3 | 1.0 | | 1.00 | m | 1 | 신규 |
| 8 | 망상균열 | | 10.0 | 2.0 | 20.00 | m <sup>2</sup> | 1 | 신규 |
