상주영천고속도로 시설물 안전·하자점검 및 성능평가 용역  
(2021년 하반기 정밀안전점검)

외 관 조 사 망 도  
산법터널(영천방향)

2021.12

(주)명성엔지니어링

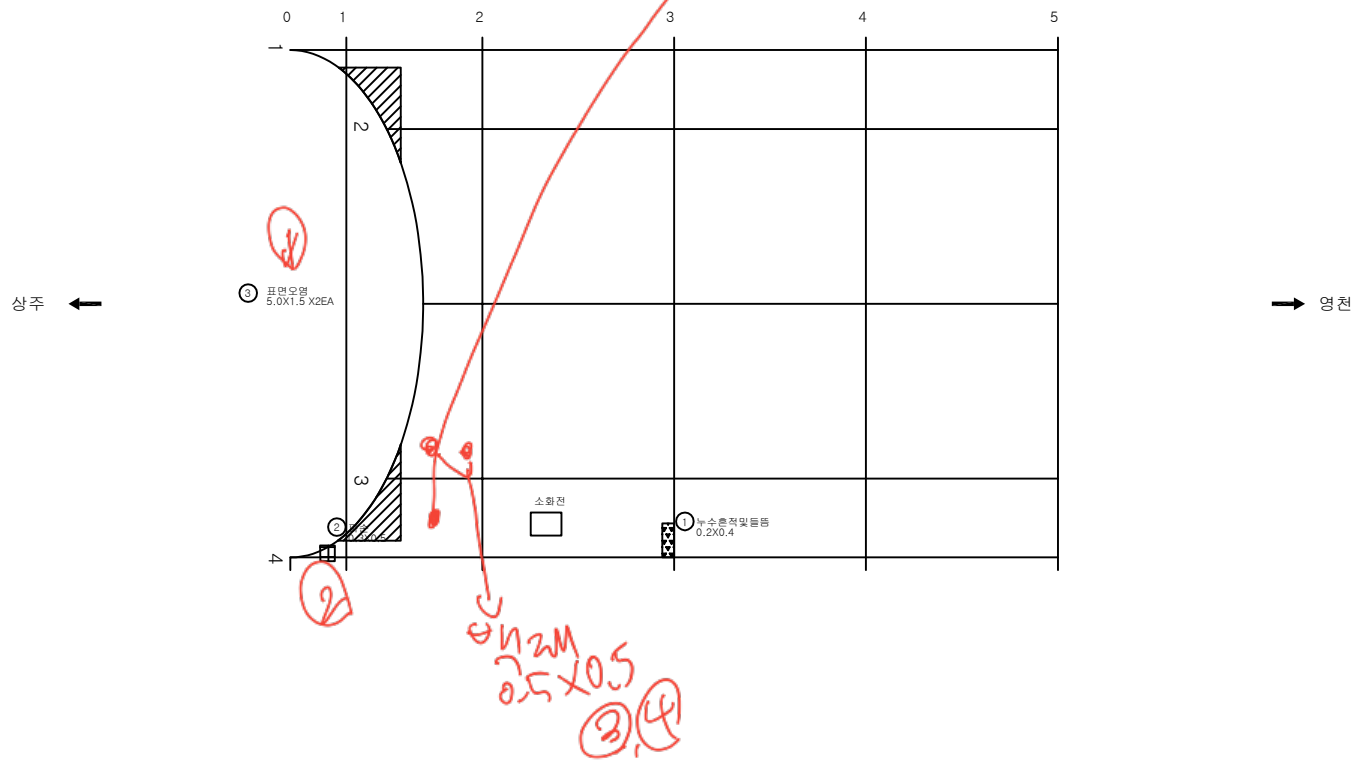
라이닝 콘크리트

2월 2일 #93 ~ 00  
x 2월 11일 00 ~ 11  
다산 3mm
