서부간선지하도로 정기,정밀안전점검 용역

## 외관조사망도

( 서부간선지하도로 (성산방향) )-1공구

서서울도시고속도로(주)

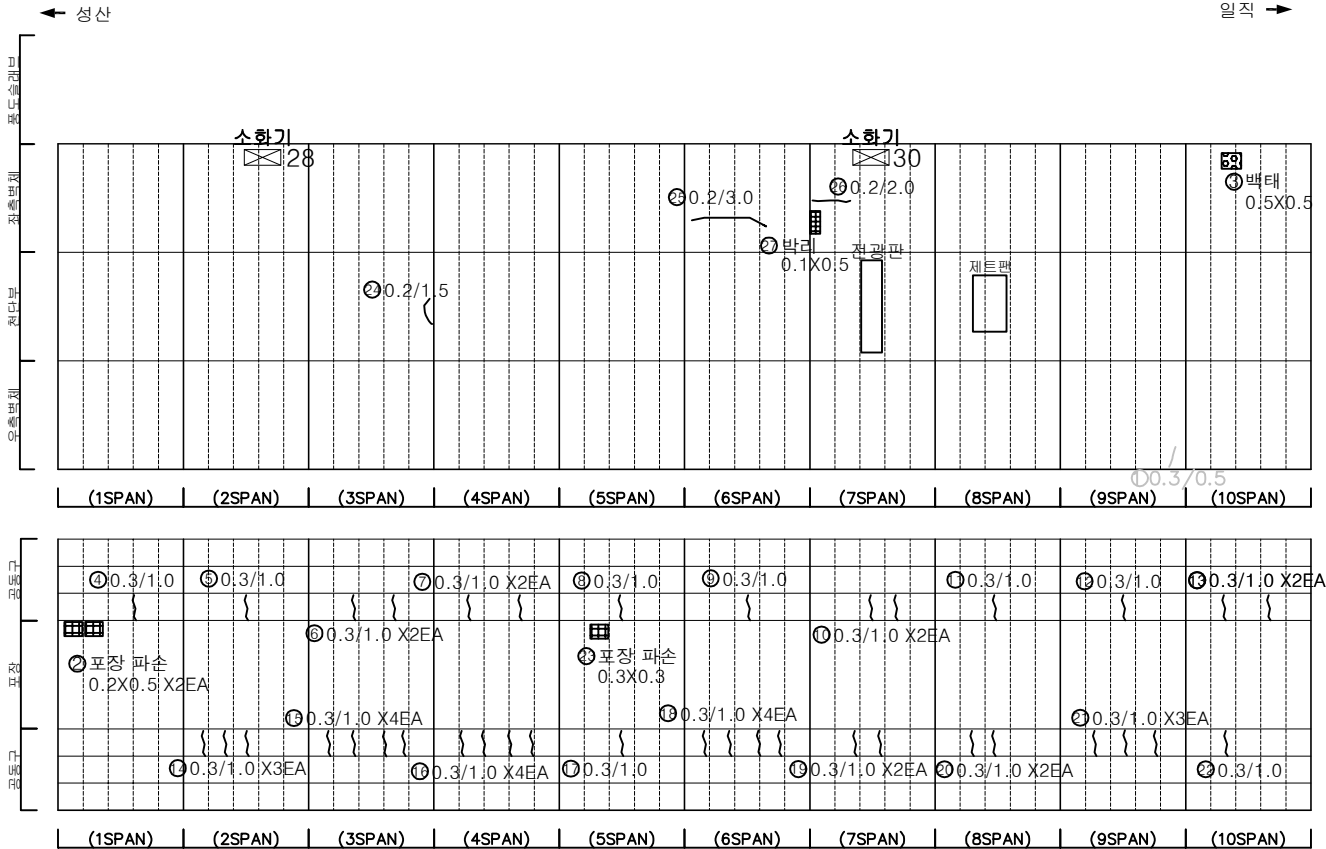
| 번호 | 발생<br>년도 | 부재 | 손상내용 | 손상현황 | | | | | | 비 고 | |
|---|---|---|---|---|---|---|---|---|---|---|---|
| 1 | 21하 | 속박부 | 균열(폭0.3mm) | 0.3 | 0.5 | - | 0.50 | ㎡ | 1 | 0.50 | 2차 보수 |
| 2 | 22하 | 포장부 | 포장 파손 | - | 0.2 | 0.5 | 0.10 | ㎡ | 2 | 0.20 | |
| 3 | 23하 | 속박부 | 박리 | - | 0.5 | 0.5 | 0.25 | ㎡ | 1 | 0.25 | |
| 4 | 23하 | 공동구 | 공동구 균열(폭0.3mm) | 0.3 | 1.0 | - | 1.00 | ㎡ | 1 | 1.00 | |
| 24 | 23하 | 천단부 | 균열(폭0.2mm) | 0.2 | 1.5 | - | 1.50 | ㎡ | 1 | 1.50 | |
| 25 | 23하 | 속박부 | 균열(폭0.2mm) | 0.2 | 3.0 | - | 3.00 | ㎡ | 1 | 3.00 | |
| 26 | 23하 | 속박부 | 균열(폭0.2mm) | 0.2 | 2.0 | - | 2.00 | ㎡ | 1 | 2.00 | |

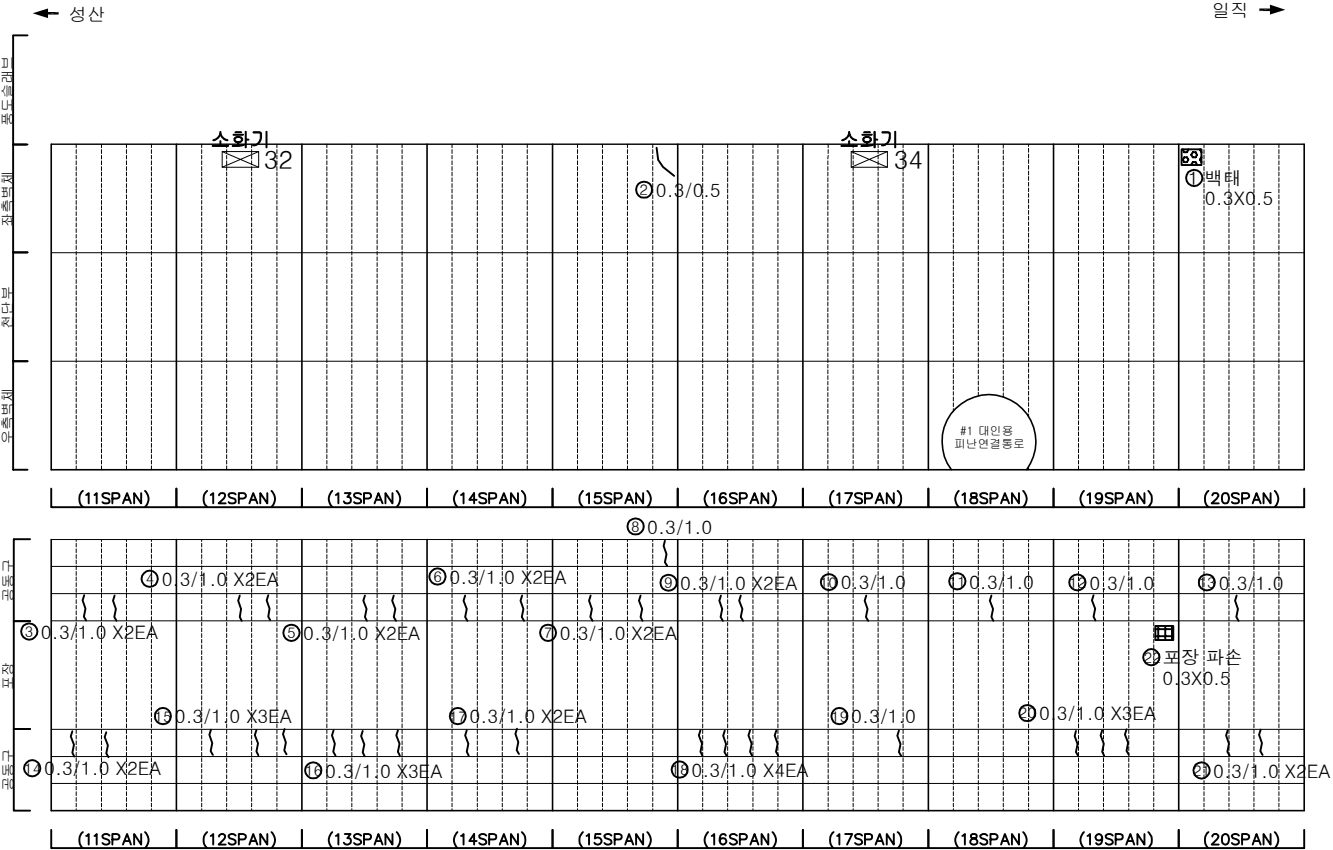
| 번호 | 발생<br>년도 | 부재 | 손상내용 | 손상현황 | | | | | | | 비 고 |
|---|---|---|---|---|---|---|---|---|---|---|---|
| 2 | 23하 | 측벽부 | 균열(폭0.3mm) | 0.3 | 0.5 | - | 0.50 | m | 1 | 0.50 | |
| 3 | 23하 | 공동구 | 공동구 균열(폭0.3mm) | 0.3 | 1.0 | - | 1.00 | m | 2 | 2.00 | |

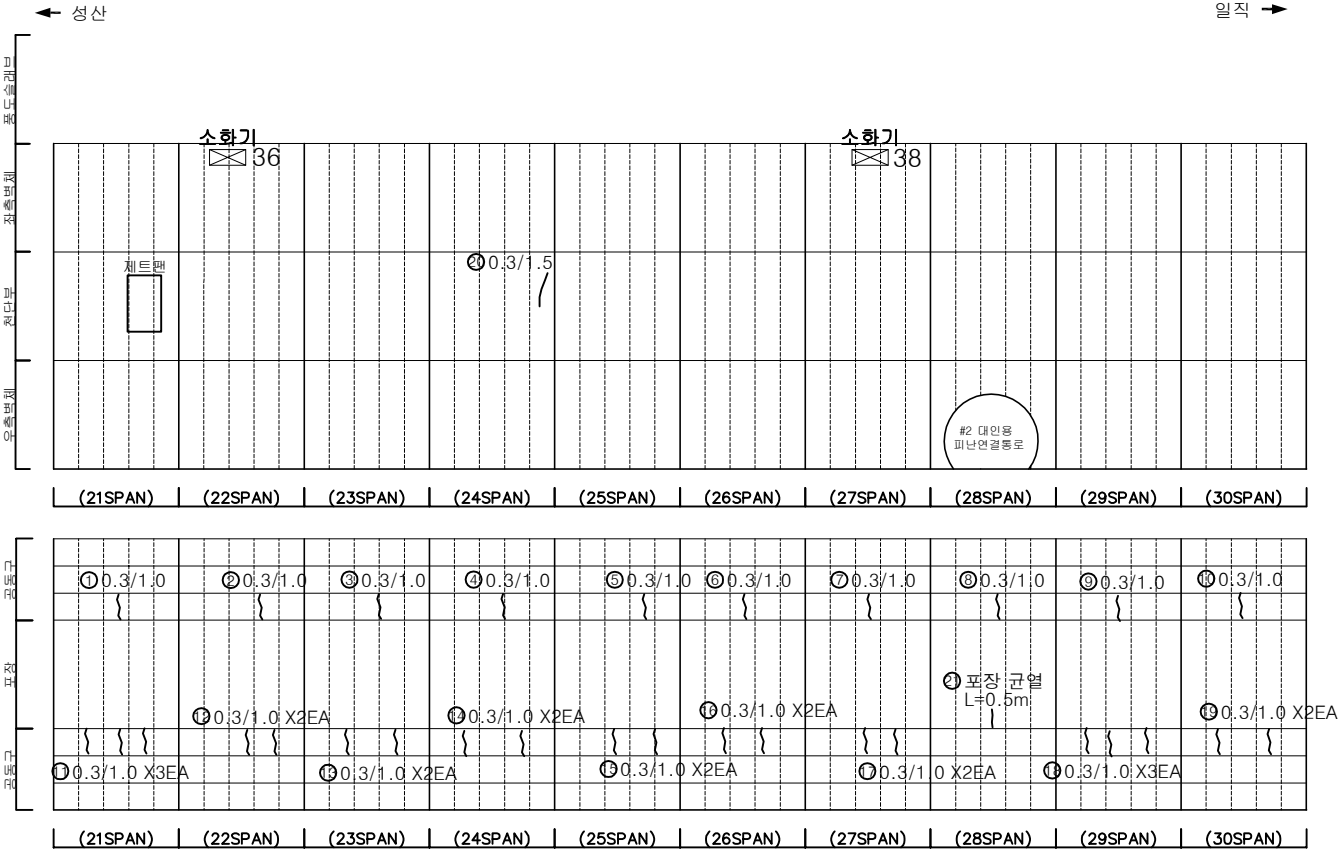
| 번호 | 발생<br>년도 | 부재 | 손상내용 | 손상현황 | | | | | | | 비 고 |
|---|---|---|---|---|---|---|---|---|---|---|---|
| 1 | 23하 | 공동구 | 공동구 균열(폭0.3mm) | 0.3 | 1.0 | - | 1.00 | m | 1 | 1.00 | |
| 20 | 23하 | 천단부 | 균열(폭0.3mm) | 0.3 | 1.5 | - | 1.50 | m | 1 | 1.50 | |
| 21 | 23하 | 포장부 | 포장 균열 | - | 0.5 | - | 0.50 | m | 1 | 0.50 | |

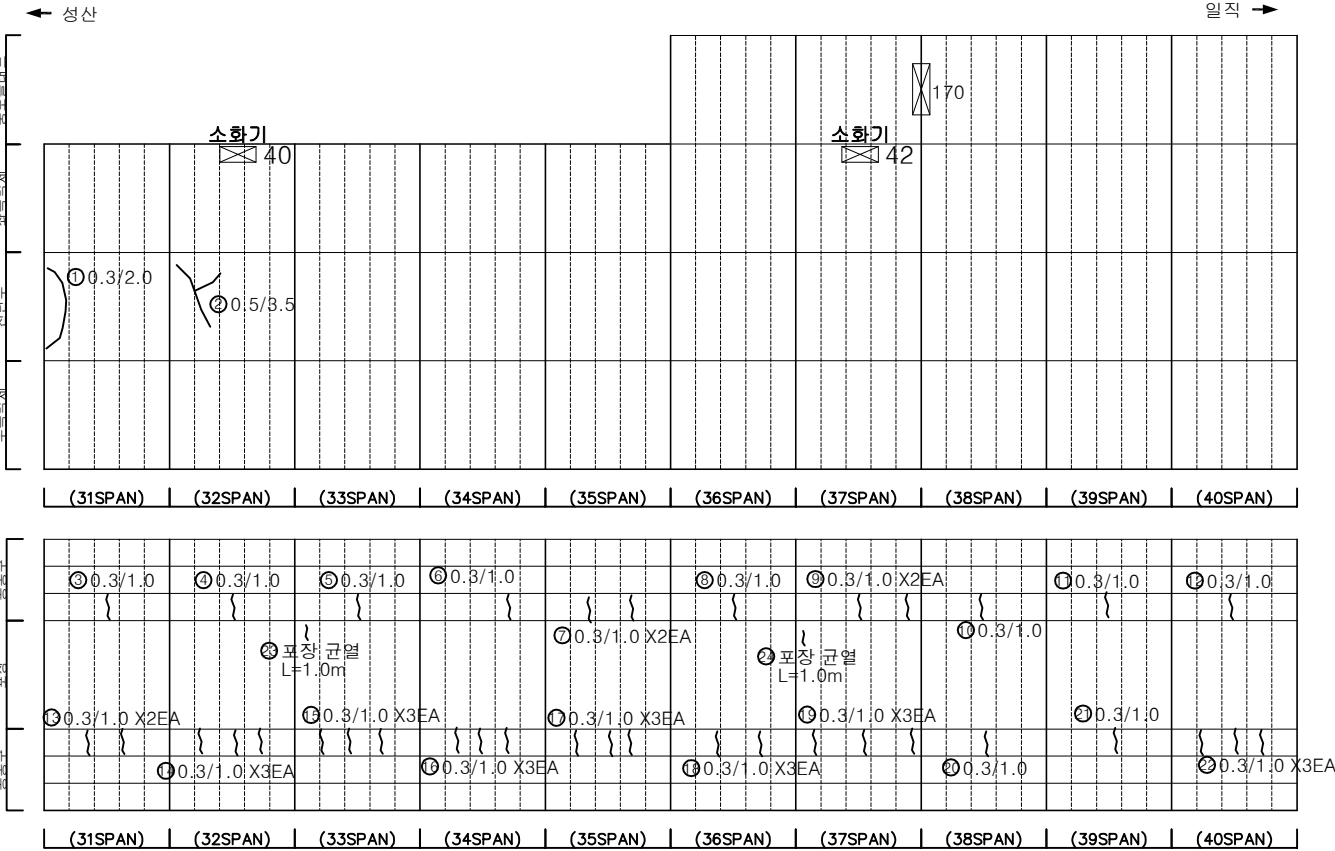
| 번호 | 발생<br>년도 | 부재 | 손상내용 | 손상현황 | | | | | | | 비 고 |
|---|---|---|---|---|---|---|---|---|---|---|---|
| 1 | 23하 | 천단부 | 균열(폭0.3mm) | 0.3 | 2.0 | - | 2.00 | m | 1 | 2.00 | |
| 2 | 23하 | 천단부 | 균열(폭0.5mm) | 0.5 | 3.5 | - | 3.50 | m | 1 | 3.50 | |
| 3 | 23하 | 공동구 | 공동구 균열(폭0.3mm) | 0.3 | 1.0 | - | 1.00 | m | 1 | 1.00 | |
| 23 | 23하 | 포장부 | 포장 균열 | - | 1.0 | - | 1.00 | m | 1 | 1.00 | |
| 24 | 23하 | 포장부 | 포장 균열 | - | 1.0 | - | 1.00 | m | 1 | 1.00 | |

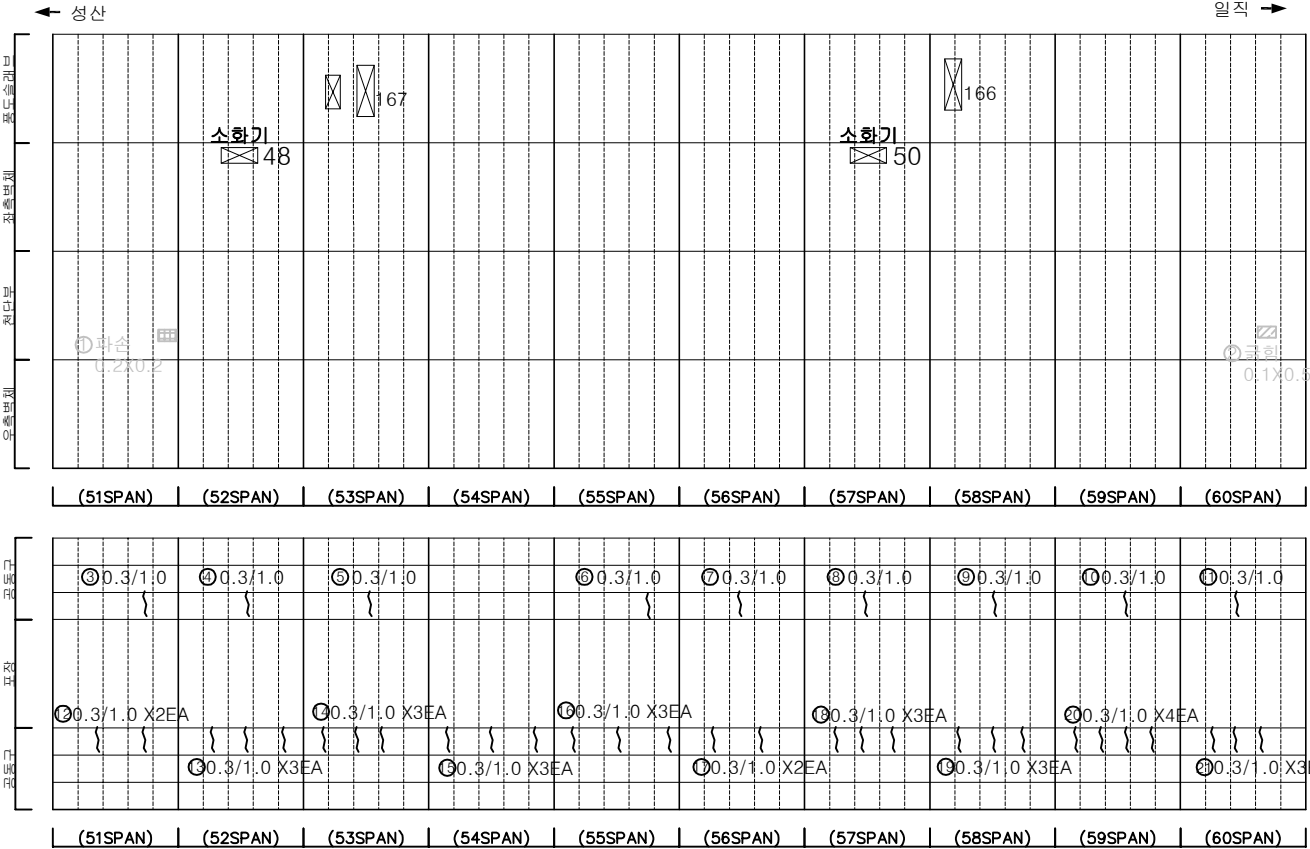
| 번호 | 발생<br>년도 | 부재 | 손상내용 | 손상현황 | | | | | | | 비 고 |
|---|---|---|---|---|---|---|---|---|---|---|---|
| 2 | 23상 | 천단부 | 균열 | - | 0.1 | 0.5 | 0.05 | m | 1 | 0.05 | 23'하 보강 |
| 3 | 23하 | 공동구 | 공동구 균열(폭0.3mm) | 0.3 | 1.0 | - | 1.00 | m | 1 | 1.00 | |

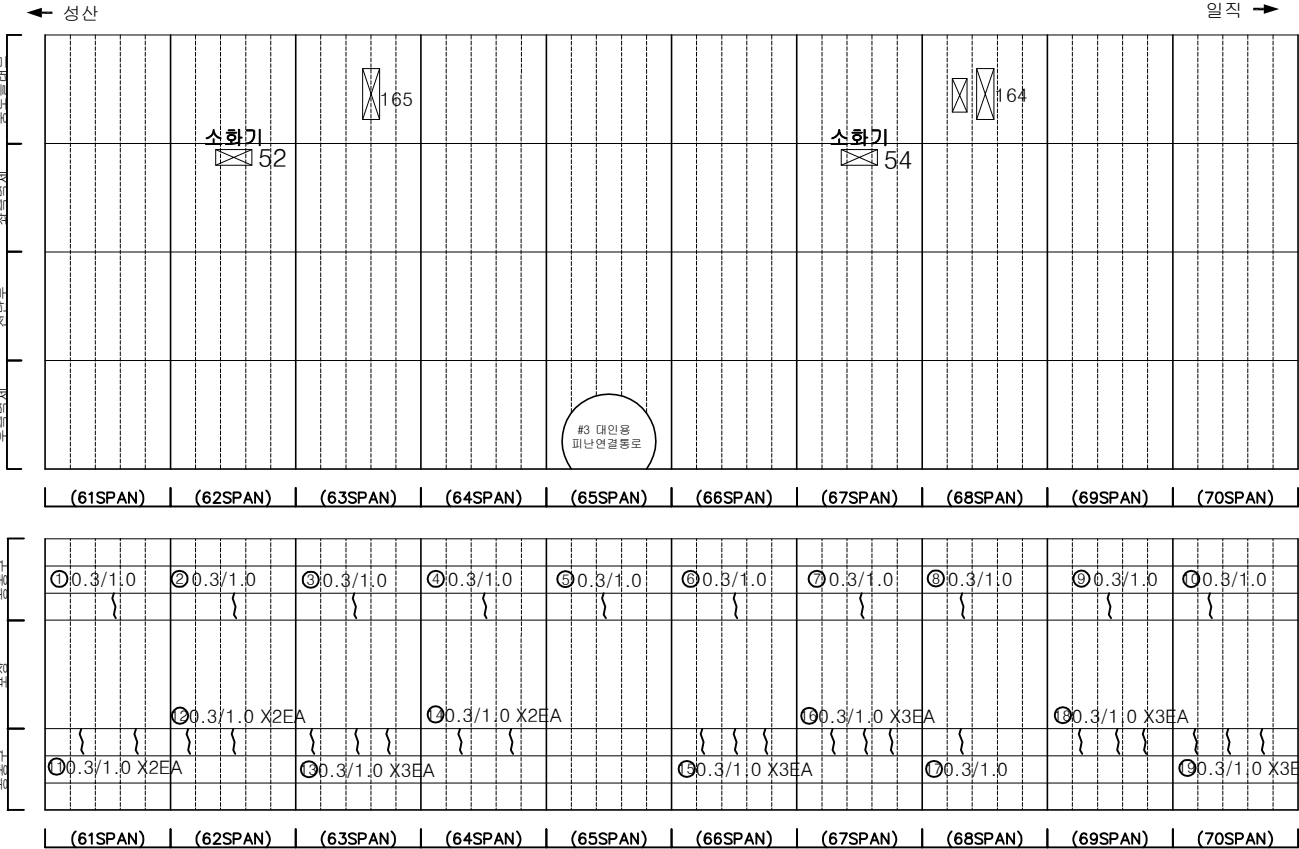
| 번호 | 발생<br>년도 | 부재 | 손상내용 | 손상현황 | | | | | | | 비 고 |
|---|---|---|---|---|---|---|---|---|---|---|---|
| 1 | 23하 | 공동구 | 공동구 균열(폭0.3mm) | 0.3 | 1.0 | - | 1.00 | m | 1 | 1.00 | |

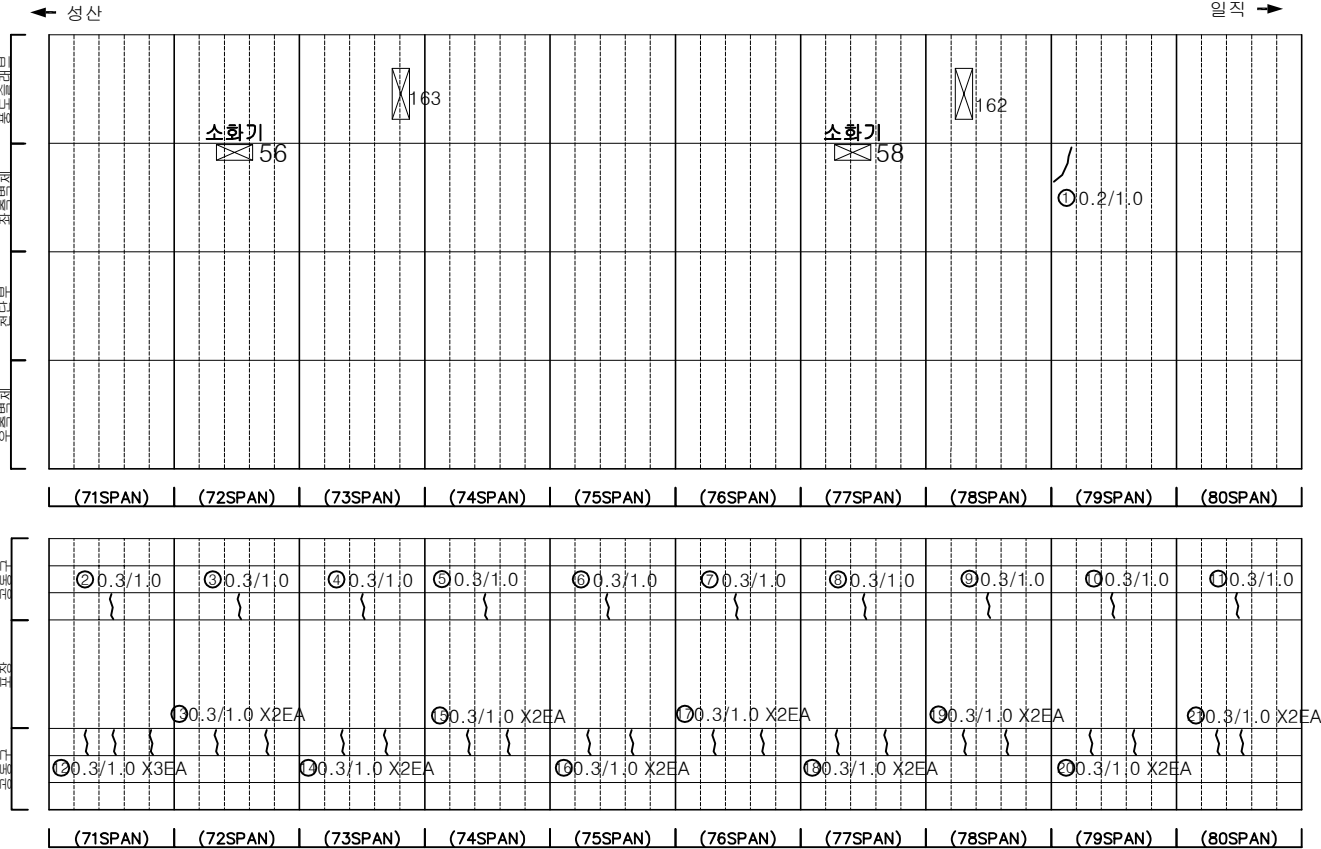
| 번호 | 발생<br>년도 | 부재 | 손상내용 | 손상현황 | | | | | | | 비 고 |
|---|---|---|---|---|---|---|---|---|---|---|---|
| 1 | 23하 | 측벽부 | 균열(폭0.2mm) | 0.2 | 1.0 | - | 1.00 | m | 1 | 1.00 | |
| 2 | 23하 | 공동구 | 공동구 균열(폭0.3mm) | 0.3 | 1.0 | - | 1.00 | m | 1 | 1.00 | |

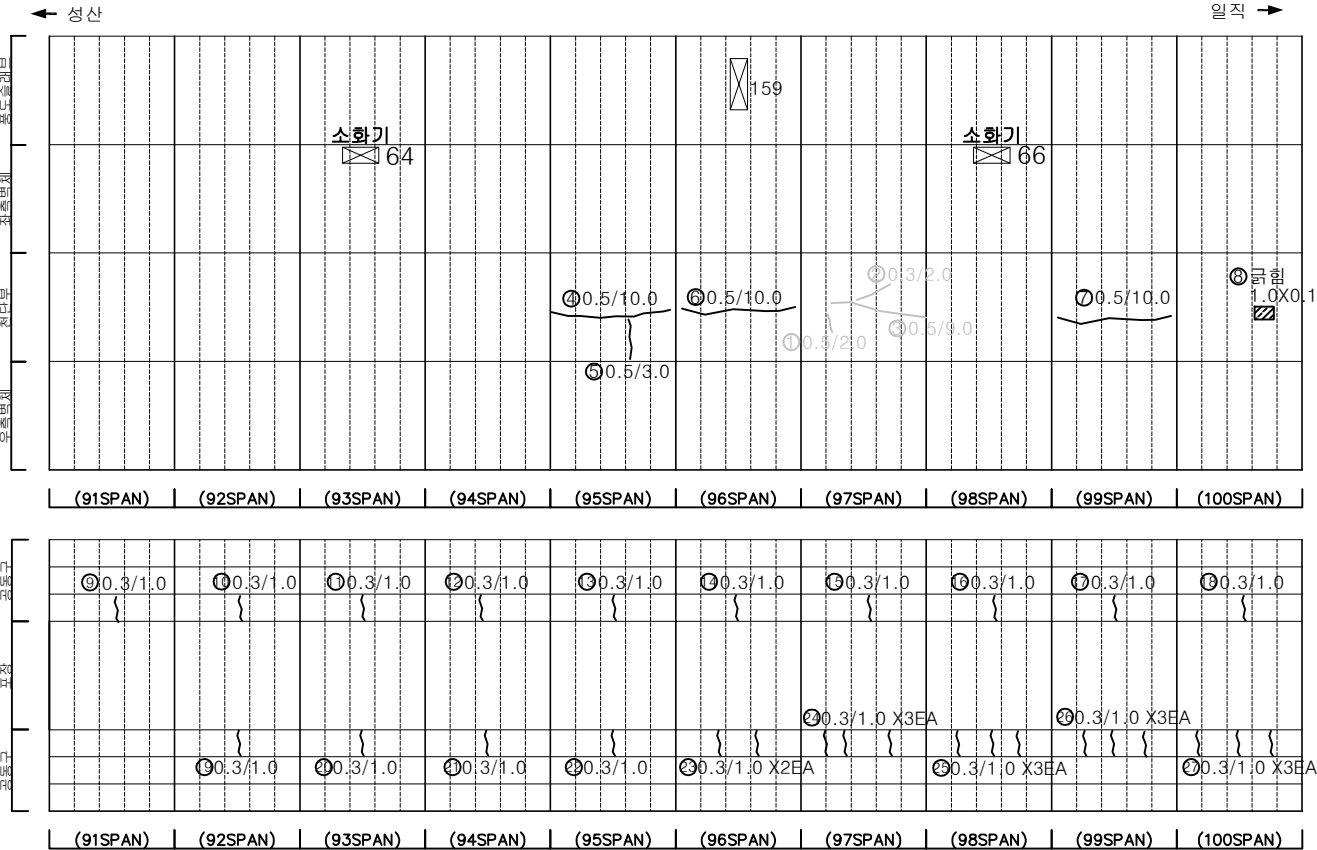
| 번호 | 발생<br>년도 | 부재 | 손상내용 | 손상현황 | | | | | | | 비 고 |
|---|---|---|---|---|---|---|---|---|---|---|---|
| 1 | 22상 | 천단부 | 균열(폭0.5mm) | 0.5 | 2.0 | - | 2.00 | m | 1 | 2.00 | 2차 보강 |
| 2 | 22상 | 천단부 | 균열(폭0.3mm) | 0.3 | 2.0 | - | 2.00 | m | 1 | 2.00 | 2차 보강 |
| 3 | 22상 | 천단부 | 균열(폭0.5mm) | 0.5 | 9.0 | - | 9.00 | m | 1 | 9.00 | 2차 보강 |
| 4 | 23하 | 천단부 | 균열(폭0.5mm) | 0.5 | 10.0 | - | 10.00 | m | 1 | 10.00 | |
| 5 | 23하 | 천단부 | 균열(폭0.5mm) | 0.5 | 3.0 | - | 3.00 | m | 1 | 3.00 | |
| 6 | 23하 | 천단부 | 균열(폭0.5mm) | 0.5 | 10.0 | - | 10.00 | m | 1 | 10.00 | |
| 7 | 23하 | 천단부 | 균열(폭0.5mm) | 0.5 | 10.0 | - | 10.00 | m | 1 | 10.00 | |
| 8 | 23하 | 천단부 | 균열 | - | 1.0 | 0.1 | 0.10 | m <sup>2</sup> | 1 | 0.10 | |
| 9 | 23하 | 공동구 | 공동구 균열(폭0.3mm) | 0.3 | 1.0 | - | 1.00 | m | 1 | 1.00 | |

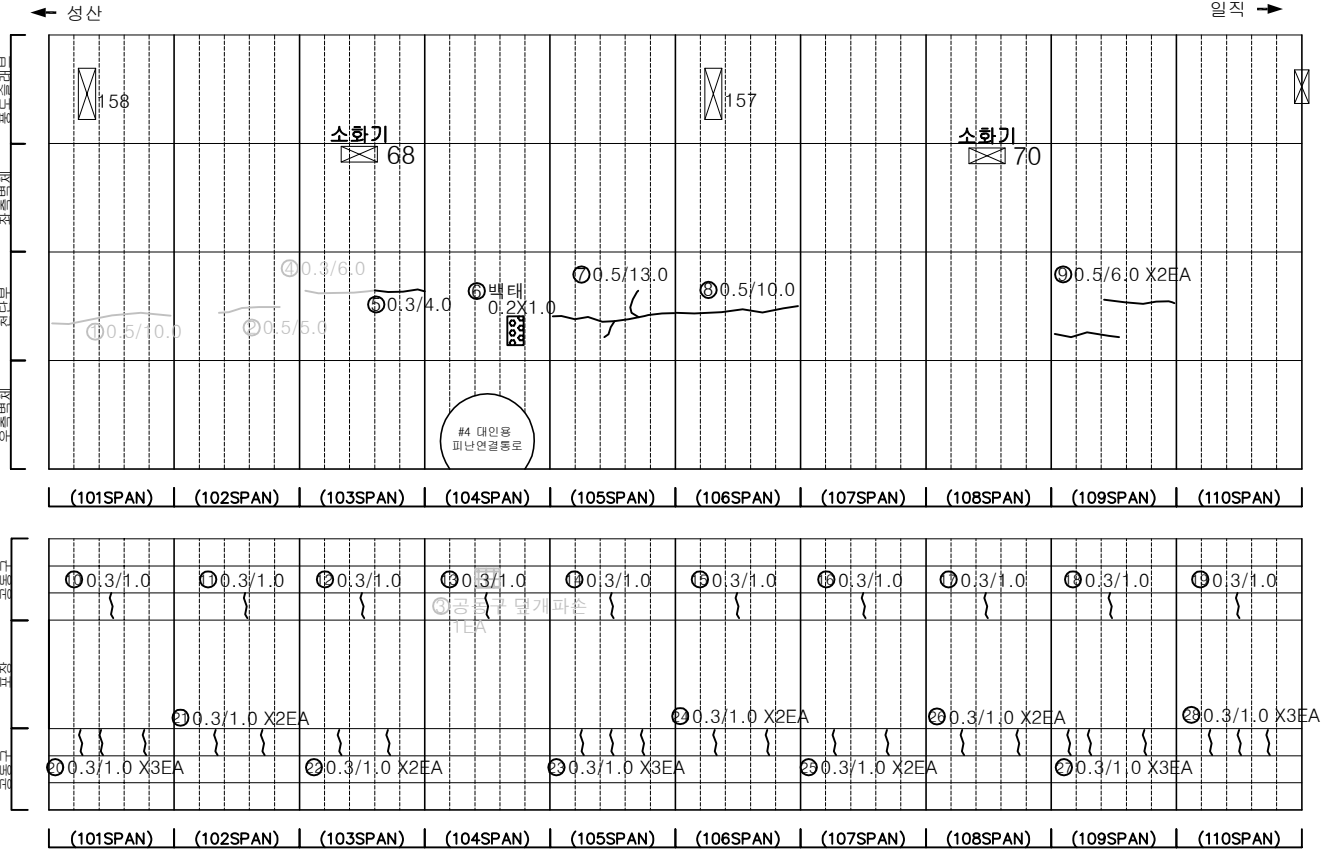
| 번호 | 발생<br>년도 | 부재 | 손상내용 | 손상현황 | | | | | | | 비 고 |
|---|---|---|---|---|---|---|---|---|---|---|---|
| 1 | 22상 | 천단부 | 균열(폭0.5mm) | 0.5 | 10.0 | - | 10.00 | m | 1 | 10.00 | 23'하 보강 |
| 2 | 22상 | 천단부 | 균열(폭0.5mm) | 0.5 | 5.0 | - | 5.00 | m | 1 | 5.00 | 23'하 보강 |
| 3 | 22상 | 공동구 | 공동구 균열(폭0.3mm) | - | - | - | 1.00 | m | 1 | 1.00 | 23'하 보강 |
| 4 | 23상 | 천단부 | 균열(폭0.3mm) | 0.3 | 6.0 | - | 6.00 | m | 1 | 6.00 | 23'하 보강 |
| 5 | 23하 | 천단부 | 균열(폭0.3mm) | 0.3 | 4.0 | - | 4.00 | m | 1 | 4.00 | |
| 7 | 23하 | 천단부 | 균열(폭0.5mm) | 0.5 | 13.0 | - | 13.00 | m | 1 | 13.00 | |
| 8 | 23하 | 천단부 | 균열(폭0.5mm) | 0.5 | 10.0 | - | 10.00 | m | 1 | 10.00 | |
| 9 | 23하 | 천단부 | 균열(폭0.5mm) | 0.5 | 6.0 | - | 6.00 | m | 2 | 12.00 | |
| 10 | 23하 | 공동구 | 공동구 균열(폭0.3mm) | 0.3 | 1.0 | - | 1.00 | m | 1 | 1.00 | |

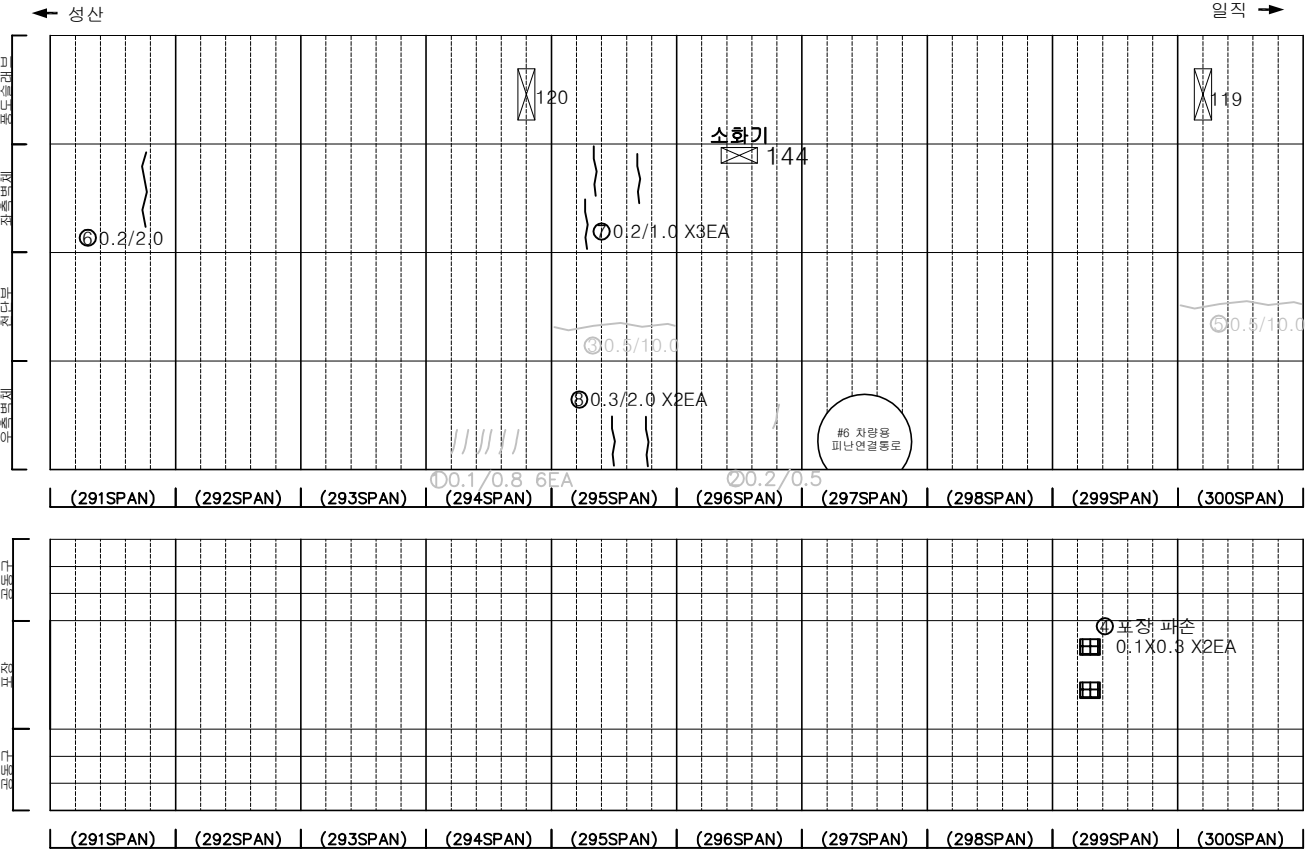
포장 파손  
0.1X0.3 X2EA
