서부간선지하도로 정기,정밀안전점검 용역

## 외관조사망도

( 서부간선지하도로 (일직방향) )-1공구

서서울도시고속도로(주)

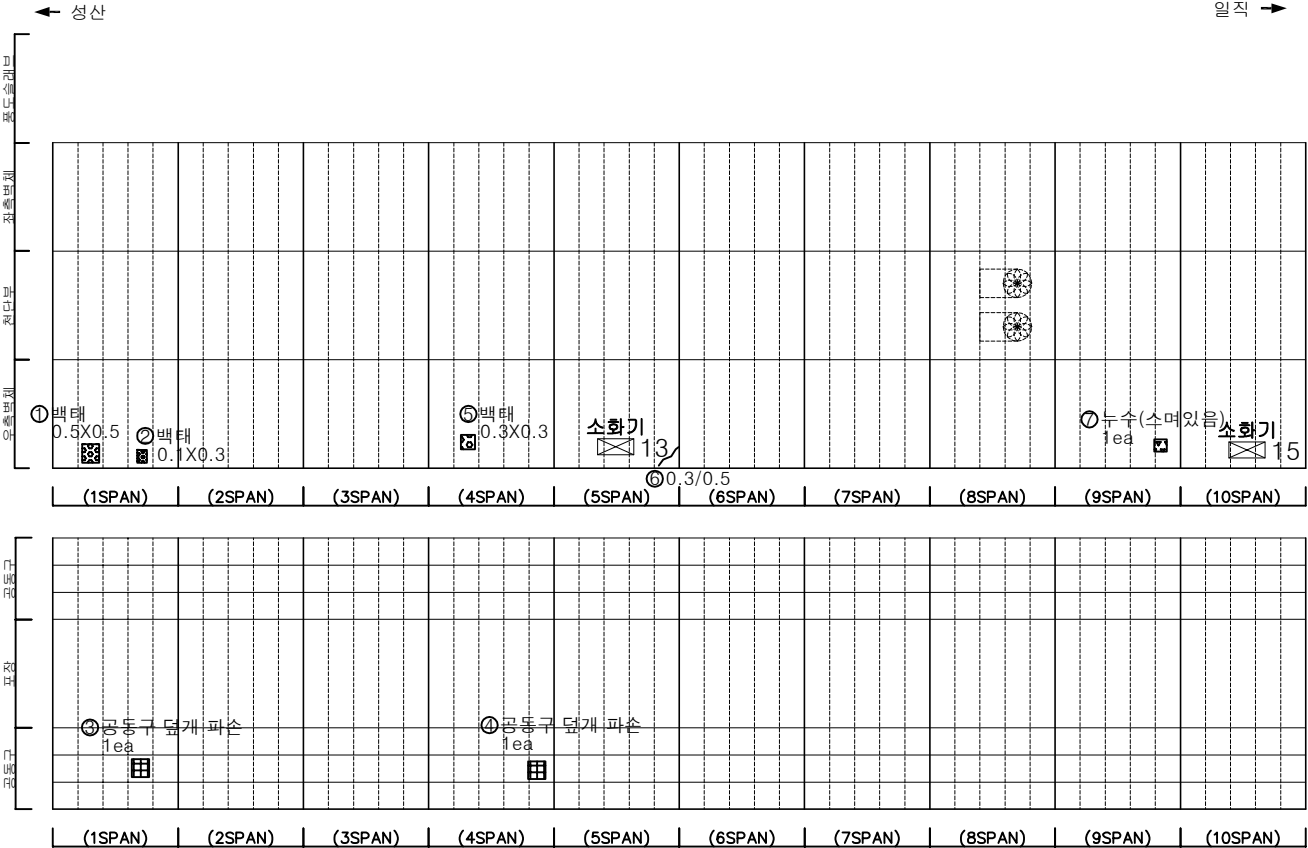
| 번호 | 발생<br>년도 | 부재 | 손상내용 | 손상현황 | | | | | | | 비 고 |
|---|---|---|---|---|---|---|---|---|---|---|---|
| 1 | 22하 | 측벽부 | 벽체 | - | 0.5 | 0.5 | 0.25 | m <sup>3</sup> | 1 | 0.25 | |
| 2 | 22하 | 측벽부 | 벽체 | - | 0.1 | 0.3 | 0.03 | m <sup>3</sup> | 1 | 0.03 | |
| 3 | 22하 | 공동구 | 공동구 덮개 파손 | - | - | - | 1.00 | ea | 1 | 1.00 | |
| 4 | 22하 | 공동구 | 공동구 덮개 파손 | - | - | - | 1.00 | ea | 1 | 1.00 | |
| 5 | 23하 | 측벽부 | 벽체 | - | 0.3 | 0.3 | 0.09 | m <sup>3</sup> | 1 | 0.09 | |
| 6 | 23하 | 측벽부 | 균열(폭0.3mm) | 0.3 | 0.5 | - | 0.50 | m | 1 | 0.50 | |
| 7 | 23하 | 측벽부 | 누수(스며있음) | - | - | - | 1.00 | ea | 1 | 1.00 | |

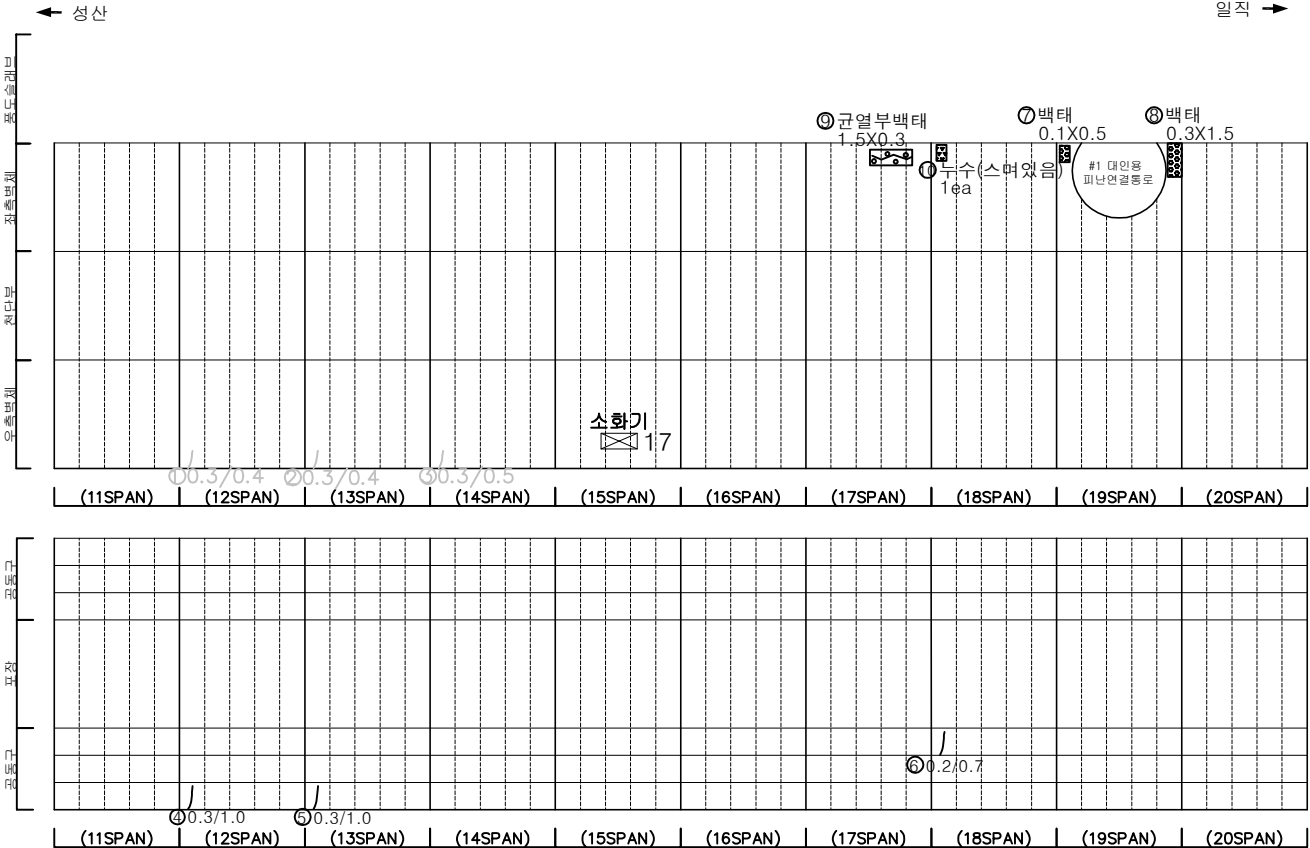
| 번호 | 발생<br>년도 | 부재 | 손상내용 | 손상현황 | | | | | | | 비 고 |
|---|---|---|---|---|---|---|---|---|---|---|---|
| 1 | 21하 | 속박부 | 균열(폭0.3mm) | 0.3 | 0.4 | - | 0.40 | m | 1 | 0.40 | 22'상 보강 |
| 2 | 21하 | 속박부 | 균열(폭0.3mm) | 0.3 | 0.4 | - | 0.40 | m | 1 | 0.40 | 22'상 보강 |
| 3 | 21하 | 속박부 | 균열(폭0.3mm) | 0.3 | 0.5 | - | 0.50 | m | 1 | 0.50 | 22'상 보강 |
| 4 | 21하 | 공동구 | 공동구 균열(폭0.3mm) | 0.3 | 1.0 | - | 1.00 | m | 1 | 1.00 | |
| 5 | 21하 | 공동구 | 공동구 균열(폭0.3mm) | 0.3 | 1.0 | - | 1.00 | m | 1 | 1.00 | |
| 6 | 21하 | 공동구 | 공동구 균열(폭0.2mm) | 0.2 | 0.7 | - | 0.70 | m | 1 | 0.70 | |
| 9 | 23하 | 속박부 | 균열부벽대 | - | 1.5 | 0.3 | 0.45 | m <sup>2</sup> | 1 | 0.45 | |
| 10 | 23하 | 속박부 | 누수(스퍼릿음) | - | - | - | 1.00 | ea | 1 | 1.00 | |

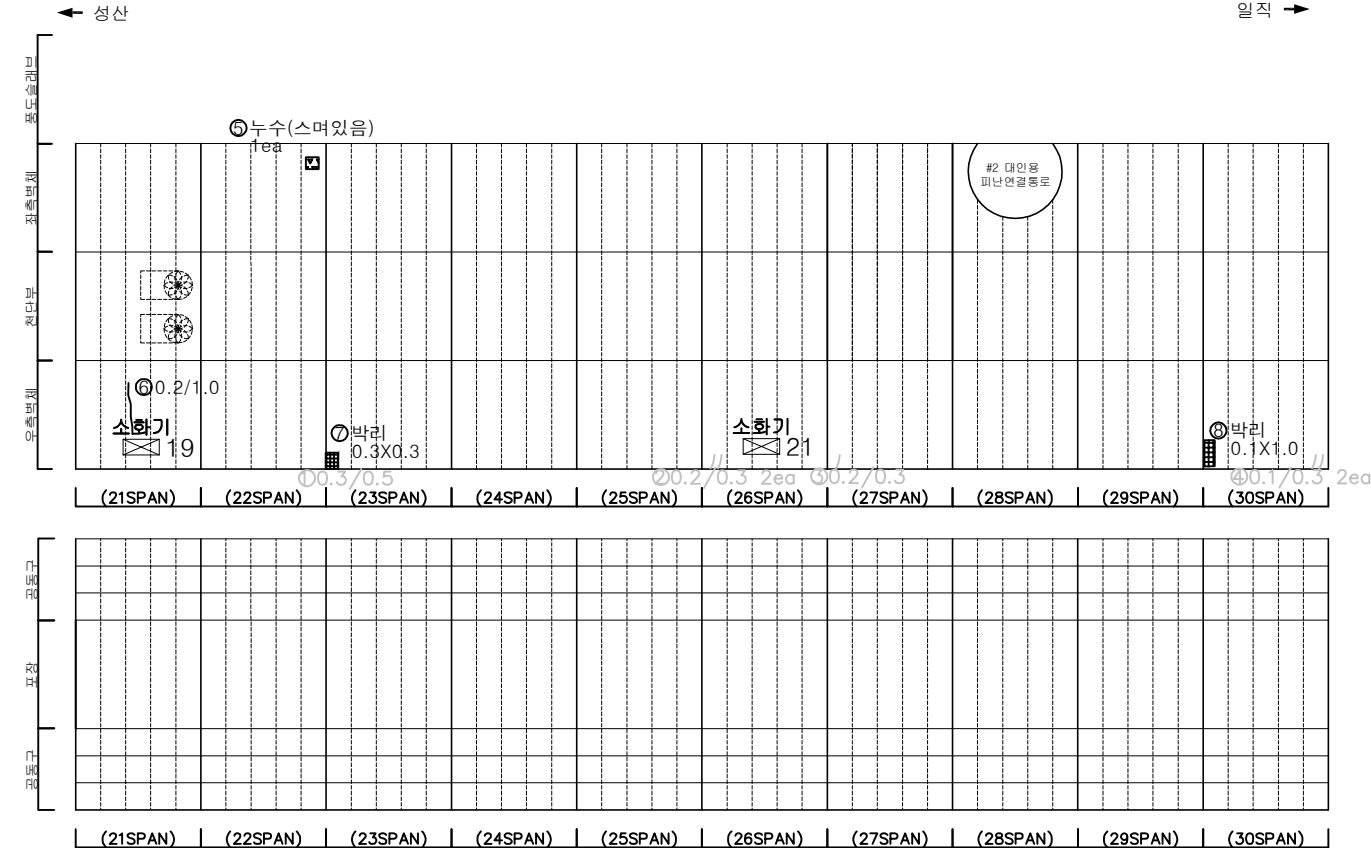
| | 누수, 습윤부 | | 벽면 | | 퇴적물 | 도면명 | 서부간선지하도로 NATM 11~20구간(일직) |

| 번호 | 발생년도 | 부재 | 손상내용 | 손상현황 | | | | | | | 비고 |
|---|---|---|---|---|---|---|---|---|---|---|---|
| 1 | 21하 | 측벽부 | 균열(폭0.3mm) | 0.3 | 0.5 | - | 0.50 | m | 1 | 0.50 | 22'상 보강 |
| 2 | 21하 | 측벽부 | 균열(폭0.2mm) | 0.2 | 0.3 | - | 0.30 | m | 2 | 0.60 | 22'상 보강 |
| 3 | 21하 | 측벽부 | 균열(폭0.2mm) | 0.2 | 0.3 | - | 0.30 | m | 1 | 0.30 | 22'상 보강 |
| 4 | 21하 | 측벽부 | 균열(폭0.1mm) | 0.1 | 0.3 | - | 0.30 | m | 2 | 0.60 | 22'상 보강 |
| 5 | 23하 | 측벽부 | 누수(스며있음) | - | - | - | 1.00 | ea | 1 | 1.00 | |
| 6 | 23하 | 측벽부 | 균열(폭0.2mm) | 0.2 | 1.0 | - | 1.00 | m | 1 | 1.00 | |

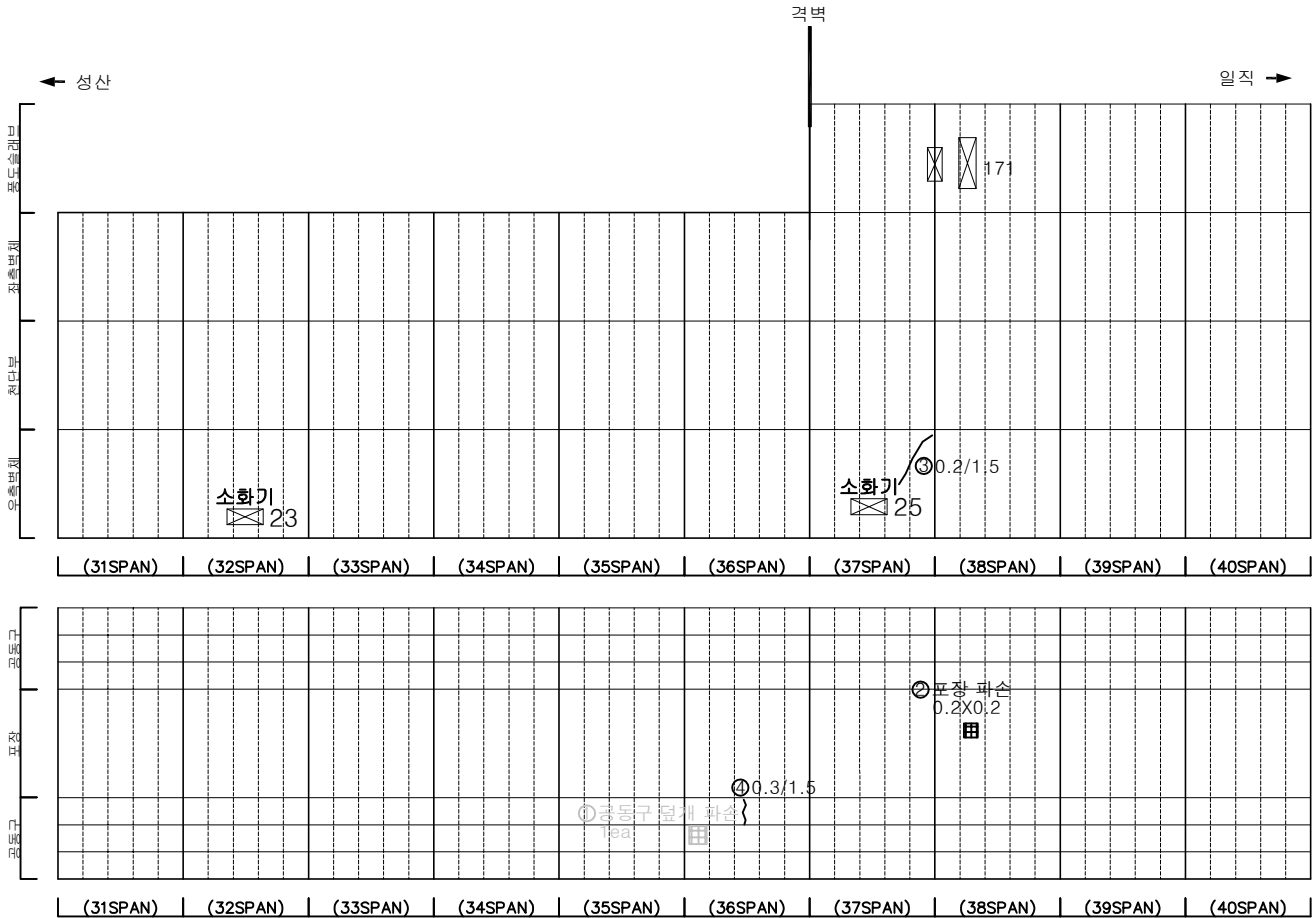
| 번호 | 발생<br>년도 | 부재 | 손상내용 | 손상현황 | | | | | | | 비 고 |
|---|---|---|---|---|---|---|---|---|---|---|---|
| 3 | 23하 | 속박부 | 균열(폭0.2mm) | 0.2 | 1.5 | - | 1.50 | m <sup>2</sup> | 1 | 1.50 | |
| 4 | 23하 | 공동구 | 공동구 균열(폭0.3mm) | 0.3 | 1.5 | - | 1.50 | m | 1 | 1.50 | |

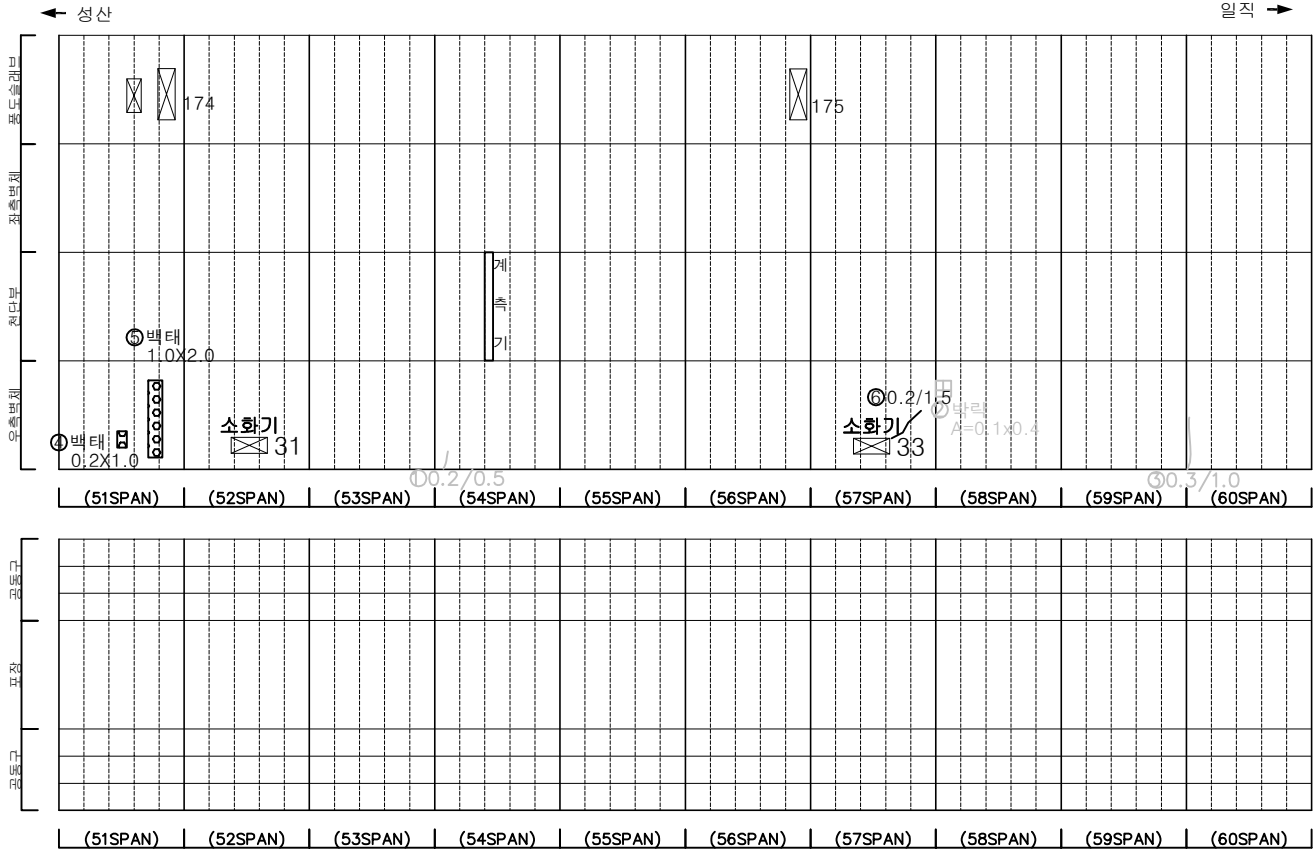
| 번호 | 발생<br>년도 | 부재 | 손상내용 | 손상현황 | | | | | | | 비 고 |
|---|---|---|---|---|---|---|---|---|---|---|---|
| 1 | 21하 | 측벽부 | 균열(폭0.2mm) | 0.2 | 0.5 | - | 0.50 | m | 1 | 0.50 | 22'상 보강 |
| 3 | 21하 | 측벽부 | 균열(폭0.3mm) | 0.3 | 1.0 | - | 1.00 | m | 1 | 1.00 | 22'상 보강 |
| 6 | 23하 | 측벽부 | 균열(폭0.2mm) | 0.2 | 1.5 | - | 1.50 | m | 1 | 1.50 | |

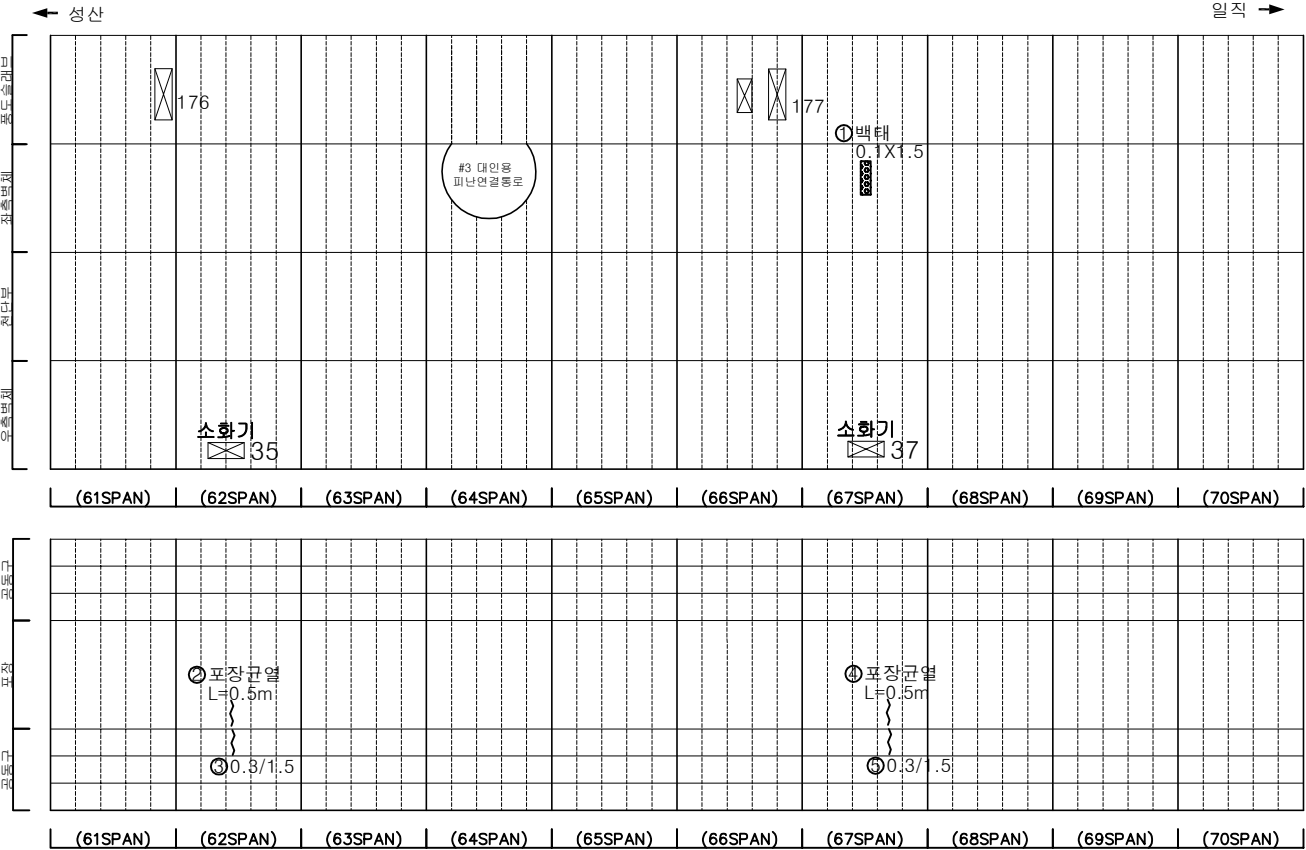
| 번호 | 발생<br>년도 | 부재 | 손상내용 | 손상현황 | | | | | | | 비 고 |
|---|---|---|---|---|---|---|---|---|---|---|---|
| 2 | 23하 | 포장부 | 포장 균열 | - | 0.5 | - | 0.50 | m | 1 | 0.50 | |
| 3 | 23하 | 공동구 | 공동구 균열(폭0.3mm) | 0.3 | 1.5 | - | 1.50 | m | 1 | 1.50 | |
| 4 | 23하 | 포장부 | 포장 균열 | - | 0.5 | - | 0.50 | m | 1 | 0.50 | |
| 5 | 23하 | 공동구 | 공동구 균열(폭0.3mm) | 0.3 | 1.5 | - | 1.50 | m | 1 | 1.50 | |

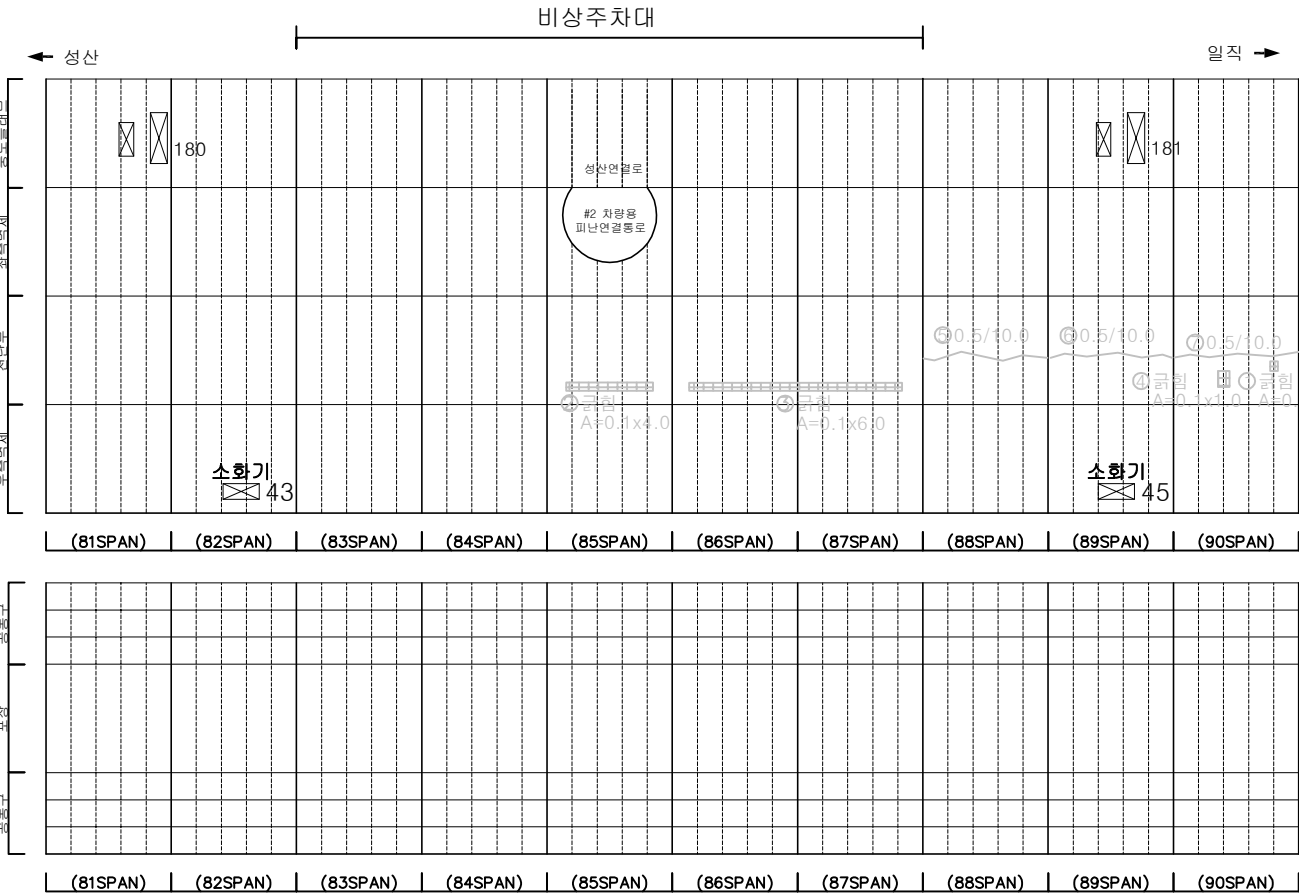
| 레 | | 누수, 습윤부 | | 백 텍 | | 퇴적물 | 도 면 명<br>서부간선지하도로 NATM 71~80구간(일직) |

| 번호 | 발생<br>년도 | 부재 | 손상내용 | 손상현황 | | | | | | | 비 고 |
|---|---|---|---|---|---|---|---|---|---|---|---|
| 5 | 22회 | 천단부 | 균열(폭0.5mm) | 0.5 | 10.0 | - | 10.00 | ㎡ | 1 | 10.00 | 23'회 보수 |
| 6 | 22회 | 천단부 | 균열(폭0.5mm) | 0.5 | 10.0 | - | 10.00 | ㎡ | 1 | 10.00 | 23'회 보수 |
| 7 | 22회 | 천단부 | 균열(폭0.5mm) | 0.5 | 10.0 | - | 10.00 | ㎡ | 1 | 10.00 | 23'회 보수 |

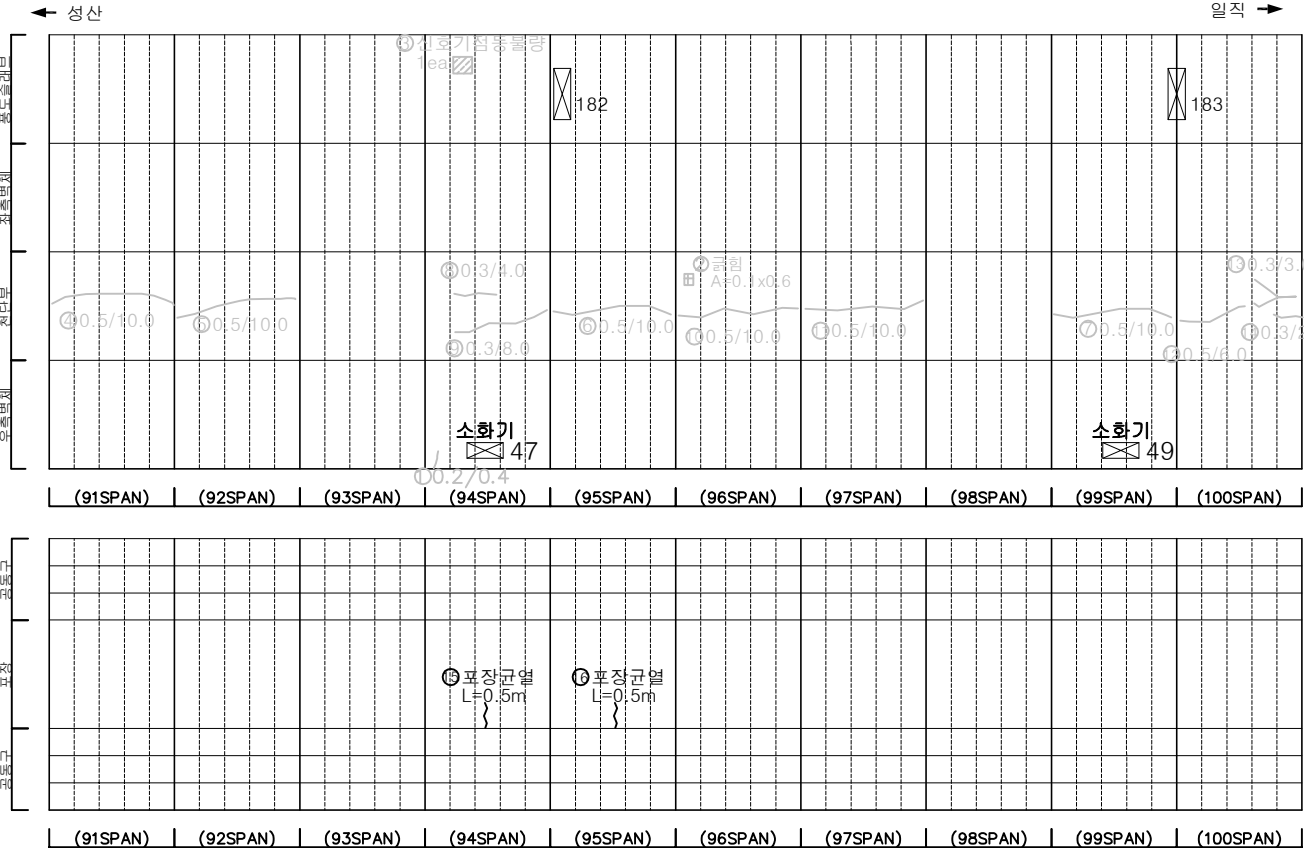
| 번호 | 발생<br>년도 | 부재 | 손상내용 | 손상현황 | | | | | | | 비 고 |
|---|---|---|---|---|---|---|---|---|---|---|---|
| 1 | 21하 | 측벽부 | 균열(폭0.2mm) | 0.2 | 0.4 | - | 0.40 | m | 1 | 0.40 | 23'하 보수 |
| 2 | 21하 | 천단부 | 균열 | - | 0.1 | 0.6 | 0.06 | m | 1 | 0.06 | 23'하 보수 |
| 3 | 22하 | 천단부 | 침하구 균열분할 | - | - | - | 1.00 | m | 1 | 1.00 | 23'하 보수 |
| 4 | 22하 | 천단부 | 균열(폭0.5mm) | 0.5 | 10.0 | - | 10.00 | m | 1 | 10.00 | 23'하 보수 |
| 5 | 22하 | 천단부 | 균열(폭0.5mm) | 0.5 | 10.0 | - | 10.00 | m | 1 | 10.00 | 23'하 보수 |
| 6 | 22하 | 천단부 | 균열(폭0.5mm) | 0.5 | 10.0 | - | 10.00 | m | 1 | 10.00 | 23'하 보수 |
| 7 | 22하 | 천단부 | 균열(폭0.5mm) | 0.5 | 10.0 | - | 10.00 | m | 1 | 10.00 | 23'하 보수 |
| 8 | 23상 | 천단부 | 균열(폭0.3mm) | 0.3 | 4.0 | - | 4.00 | m | 1 | 4.00 | 23'하 보수 |
| 9 | 23상 | 천단부 | 균열(폭0.3mm) | 0.3 | 8.0 | - | 8.00 | m | 1 | 8.00 | 23'하 보수 |
| 10 | 23상 | 천단부 | 균열(폭0.5mm) | 0.5 | 10.0 | - | 10.00 | m | 1 | 10.00 | 23'하 보수 |
| 11 | 23상 | 천단부 | 균열(폭0.5mm) | 0.5 | 10.0 | - | 10.00 | m | 1 | 10.00 | 23'하 보수 |
| 12 | 23상 | 천단부 | 균열(폭0.5mm) | 0.5 | 6.0 | - | 6.00 | m | 1 | 6.00 | 23'하 보수 |
| 13 | 23상 | 천단부 | 균열(폭0.3mm) | 0.3 | 3.0 | - | 3.00 | m | 1 | 3.00 | 23'하 보수 |
| 14 | 23상 | 천단부 | 균열(폭0.3mm) | 0.3 | 2.0 | - | 2.00 | m | 1 | 2.00 | 23'하 보수 |
| 15 | 23하 | 포장부 | 포장 균열 | - | 0.5 | - | 0.50 | m | 1 | 0.50 | |
| 16 | 23하 | 포장부 | 포장 균열 | - | 0.5 | - | 0.50 | m | 1 | 0.50 | |

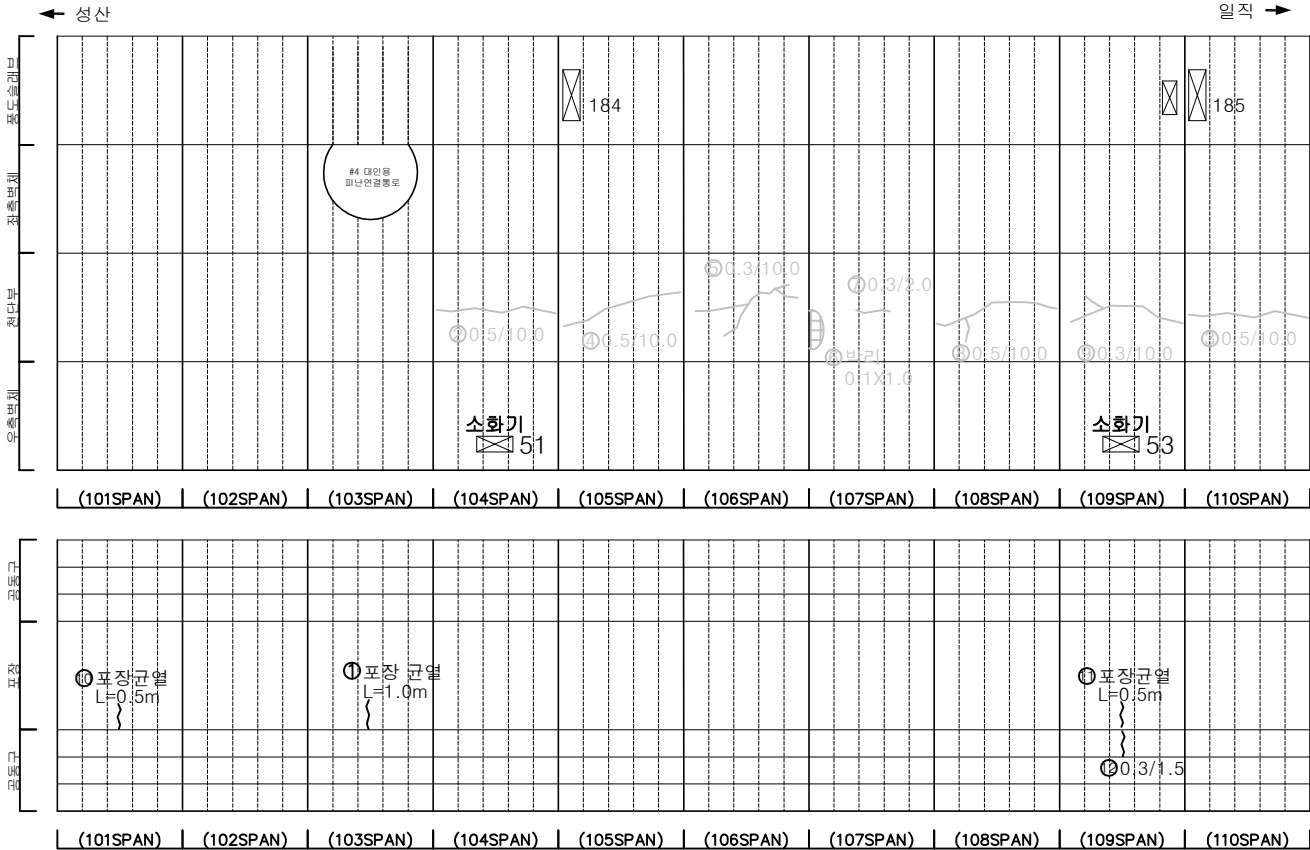
| 번호 | 발생<br>년도 | 부재 | 손상내용 | 손상현황 | | | | | | | 비 고 |
|---|---|---|---|---|---|---|---|---|---|---|---|
| 1 | 22상 | 포장부 | 포장 균열 | - | 1.0 | - | 1.00 | m | 1 | 1.00 | |
| 2 | 22하 | 전단부 | 균열(폭0.5mm) | 0.5 | 10.0 | - | 10.00 | m | 1 | 10.00 | 23'하 보수 |
| 3 | 22하 | 전단부 | 균열(폭0.5mm) | 0.5 | 10.0 | - | 10.00 | m | 1 | 10.00 | 23'하 보수 |
| 4 | 23상 | 전단부 | 균열(폭0.5mm) | 0.5 | 10.0 | - | 10.00 | m | 1 | 10.00 | 23'하 보수 |
| 5 | 23상 | 전단부 | 균열(폭0.5mm) | 0.3 | 10.0 | - | 10.00 | m | 1 | 10.00 | 23'하 보수 |
| 7 | 23상 | 전단부 | 균열(폭0.3mm) | 0.3 | 2.0 | - | 2.00 | m | 1 | 2.00 | 23'하 보수 |
| 8 | 23상 | 전단부 | 균열(폭0.5mm) | 0.5 | 10.0 | - | 10.00 | m | 1 | 10.00 | 23'하 보수 |
| 9 | 23상 | 전단부 | 균열(폭0.3mm) | 0.3 | 10.0 | - | 10.00 | m | 1 | 10.00 | 23'하 보수 |
| 10 | 23하 | 포장부 | 포장 균열 | - | 0.5 | - | 0.50 | m | 1 | 0.50 | |
| 11 | 23하 | 포장부 | 포장 균열 | - | 0.5 | - | 0.50 | m | 1 | 0.50 | |
| 12 | 23하 | 공동구 | 공동구 균열(폭0.3mm) | 0.3 | 1.5 | - | 1.50 | m | 1 | 1.50 | |

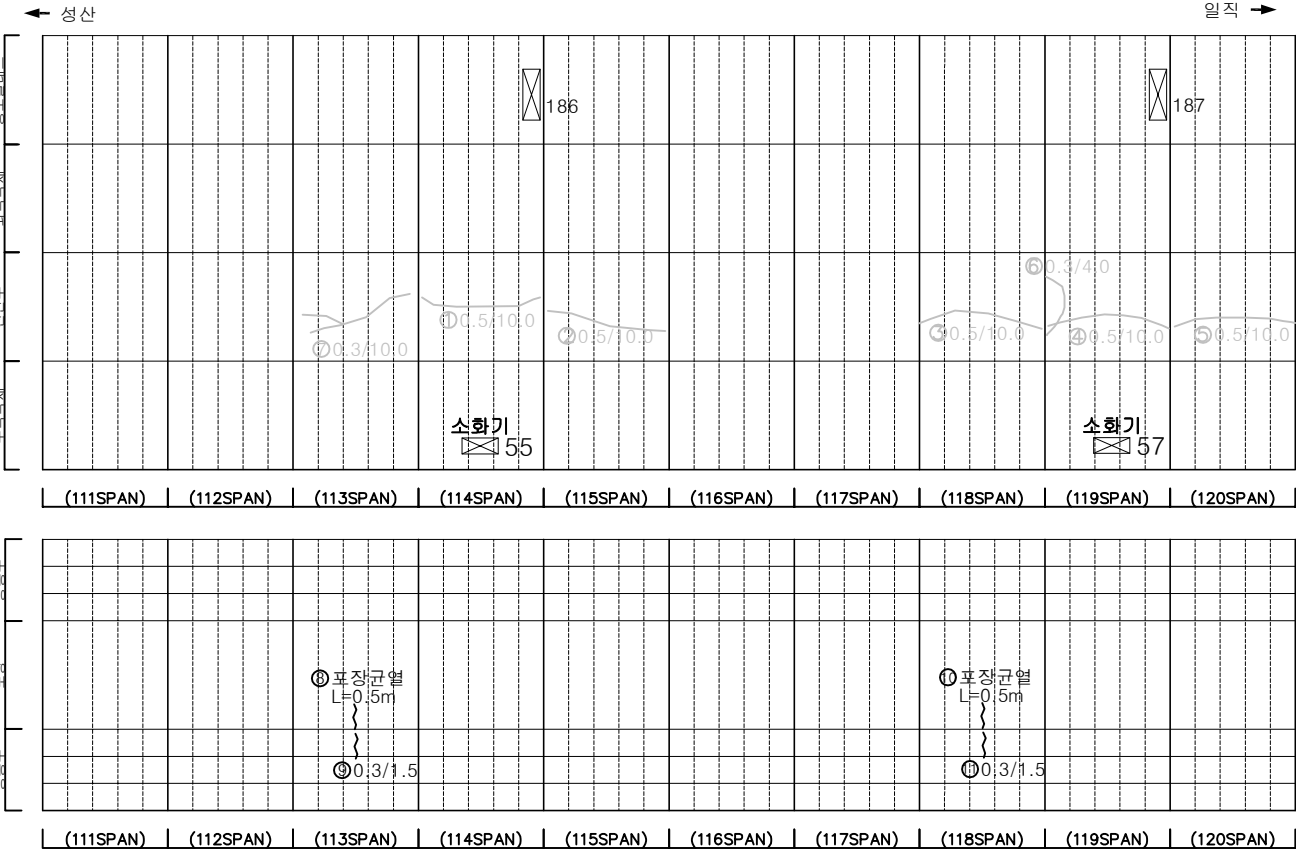
| 번호 | 발생<br>년도 | 부재 | 손상내용 | 손상현황 | | | | | | | 비 고 |
|---|---|---|---|---|---|---|---|---|---|---|---|
| 1 | 22상 | 천단부 | 균열 (폭0.5mm) | 0.5 | 10.0 | - | 10.00 | m | 1 | 10.00 | 23'하 보수 |
| 2 | 22상 | 천단부 | 균열 (폭0.5mm) | 0.5 | 10.0 | - | 10.00 | m | 1 | 10.00 | 23'하 보수 |
| 3 | 22하 | 천단부 | 균열 (폭0.5mm) | 0.5 | 10.0 | - | 10.00 | m | 1 | 10.00 | 23'하 보수 |
| 4 | 22하 | 천단부 | 균열 (폭0.5mm) | 0.5 | 10.0 | - | 10.00 | m | 1 | 10.00 | 23'하 보수 |
| 5 | 22하 | 천단부 | 균열 (폭0.5mm) | 0.5 | 10.0 | - | 10.00 | m | 1 | 10.00 | 23'하 보수 |
| 6 | 22하 | 천단부 | 균열 (폭0.3mm) | 0.3 | 4.0 | - | 4.00 | m | 1 | 4.00 | 23'하 보수 |
| 7 | 23상 | 천단부 | 균열 (폭0.3mm) | 0.3 | 10.0 | - | 10.00 | m | 1 | 10.00 | 23'하 보수 |
| 8 | 23하 | 포장부 | 포장 균열 | - | 0.5 | - | 0.50 | m | 1 | 0.50 | |
| 9 | 23하 | 공동구 | 공동구 균열 (폭0.3mm) | 0.3 | 1.5 | - | 1.50 | m | 1 | 1.50 | |
| 10 | 23하 | 포장부 | 포장 균열 | - | 0.5 | - | 0.50 | m | 1 | 0.50 | |
| 11 | 23하 | 공동구 | 공동구 균열 (폭0.3mm) | 0.3 | 1.5 | - | 1.50 | m | 1 | 1.50 | |

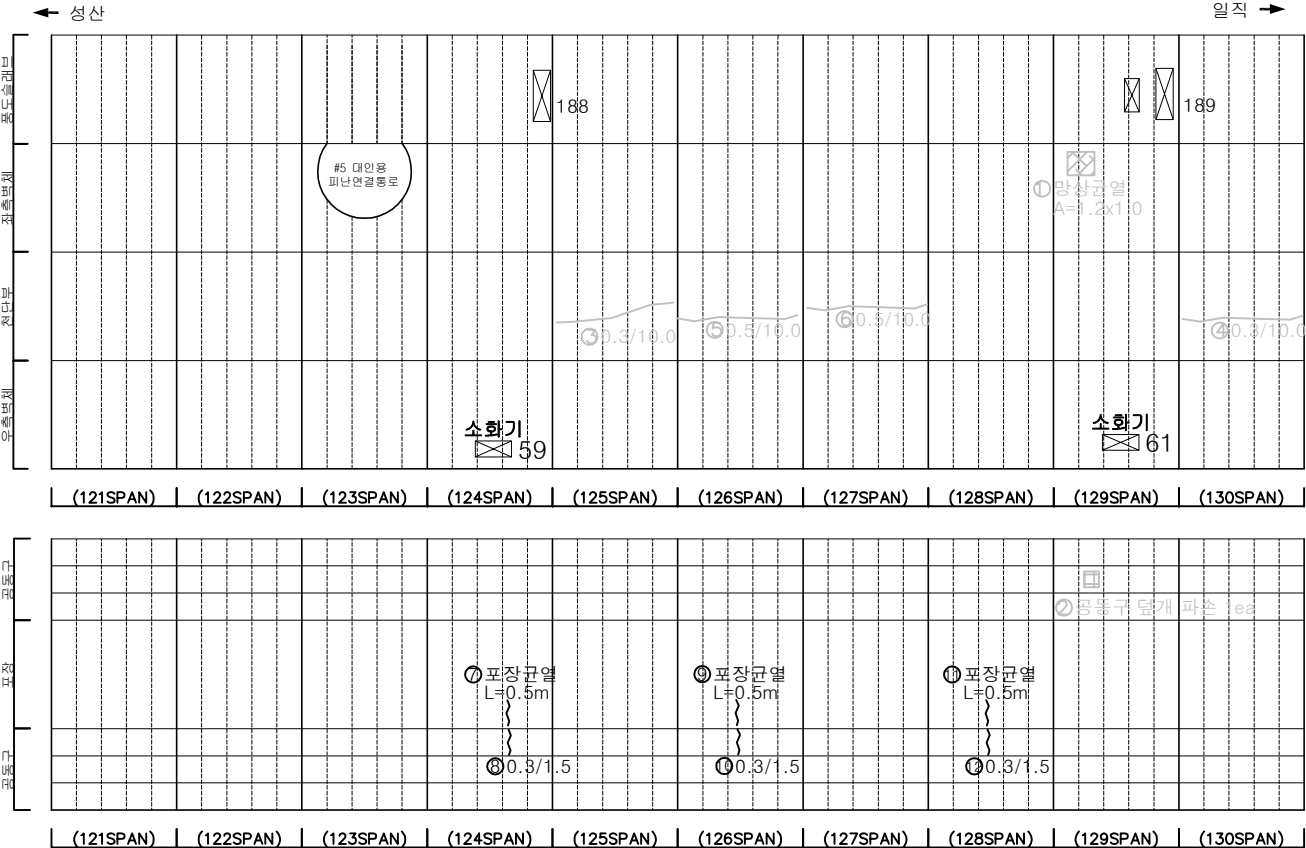
| 번호 | 발생<br>년도 | 부재 | 손상내용 | 손상현황 | | | | | | | 비 고 |
|---|---|---|---|---|---|---|---|---|---|---|---|
| 1 | 21하 | 측벽부 | 망상균열 | - | 1.2 | 1.0 | 1.20 | m | 1 | 1.20 | 21'상 보수 |
| 3 | 22상 | 천단부 | 균열(폭0.3mm) | 0.3 | 10.0 | - | 10.00 | m | 1 | 10.00 | 22'상 보수 |
| 4 | 22상 | 천단부 | 균열(폭0.3mm) | 0.3 | 10.0 | - | 10.00 | m | 1 | 10.00 | 22'상 보수 |
| 5 | 22하 | 천단부 | 균열(폭0.5mm) | 0.5 | 10.0 | - | 10.00 | m | 1 | 10.00 | 22'하 보수 |
| 6 | 23상 | 천단부 | 균열(폭0.5mm) | 0.5 | 10.0 | - | 10.00 | m | 1 | 10.00 | 23'상 보수 |
| 7 | 23하 | 포장부 | 포장 균열 | - | 0.5 | - | 0.50 | m | 1 | 0.50 | |
| 8 | 23하 | 공동구 | 공동구 균열(폭0.3mm) | 0.3 | 1.5 | - | 1.50 | m | 1 | 1.50 | |
| 9 | 23하 | 포장부 | 포장 균열 | - | 0.5 | - | 0.50 | m | 1 | 0.50 | |
| 10 | 23하 | 공동구 | 공동구 균열(폭0.3mm) | 0.3 | 1.5 | - | 1.50 | m | 1 | 1.50 | |
| 11 | 23하 | 포장부 | 포장 균열 | - | 0.5 | - | 0.50 | m | 1 | 0.50 | |
| 12 | 23하 | 공동구 | 공동구 균열(폭0.3mm) | 0.3 | 1.5 | - | 1.50 | m | 1 | 1.50 | |

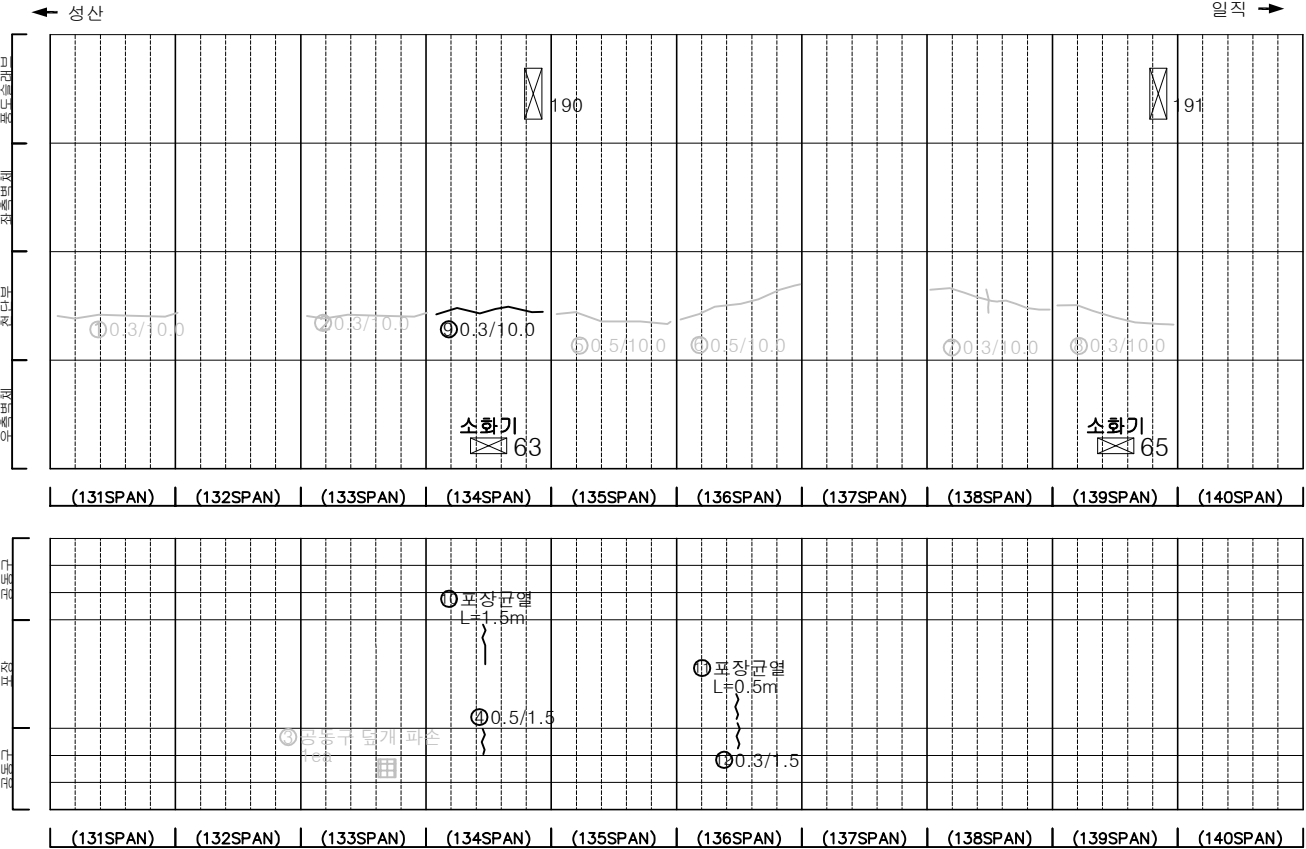
| 번호 | 발생<br>년도 | 부재 | 손상내용 | 손상현황 | | | | | | | 비 고 |
|---|---|---|---|---|---|---|---|---|---|---|---|
| 1 | 22상 | 천단부 | 균열(폭0.3mm) | 0.3 | 10.0 | - | 10.00 | m | 1 | 10.00 | 23'정 보수 |
| 2 | 22상 | 천단부 | 균열(폭0.3mm) | 0.3 | 10.0 | - | 10.00 | m | 1 | 10.00 | 23'정 보수 |
| 4 | 22하 | 광동구 | 광동구 균열(폭0.5mm) | 0.5 | 1.5 | - | 1.50 | m | 1 | 1.50 | |
| 5 | 23상 | 천단부 | 균열(폭0.5mm) | 0.5 | 10.0 | - | 10.00 | m | 1 | 10.00 | 23'정 보수 |
| 6 | 23상 | 천단부 | 균열(폭0.5mm) | 0.5 | 10.0 | - | 10.00 | m | 1 | 10.00 | 23'정 보수 |
| 7 | 23상 | 천단부 | 균열(폭0.3mm) | 0.3 | 10.0 | - | 10.00 | m | 1 | 10.00 | 23'정 보수 |
| 8 | 23상 | 천단부 | 균열(폭0.3mm) | 0.3 | 10.0 | - | 10.00 | m | 1 | 10.00 | 23'정 보수 |
| 9 | 23하 | 천단부 | 균열(폭0.3mm) | 0.3 | 10.0 | - | 10.00 | m | 1 | 10.00 | |
| 10 | 23하 | 포장부 | 포장 균열 | - | 1.5 | - | 1.50 | m | 1 | 1.50 | |
| 11 | 23하 | 포장부 | 포장 균열 | - | 0.5 | - | 0.50 | m | 1 | 0.50 | |
| 12 | 23하 | 광동구 | 광동구 균열(폭0.3mm) | 0.3 | 1.5 | - | 1.50 | m | 1 | 1.50 | |

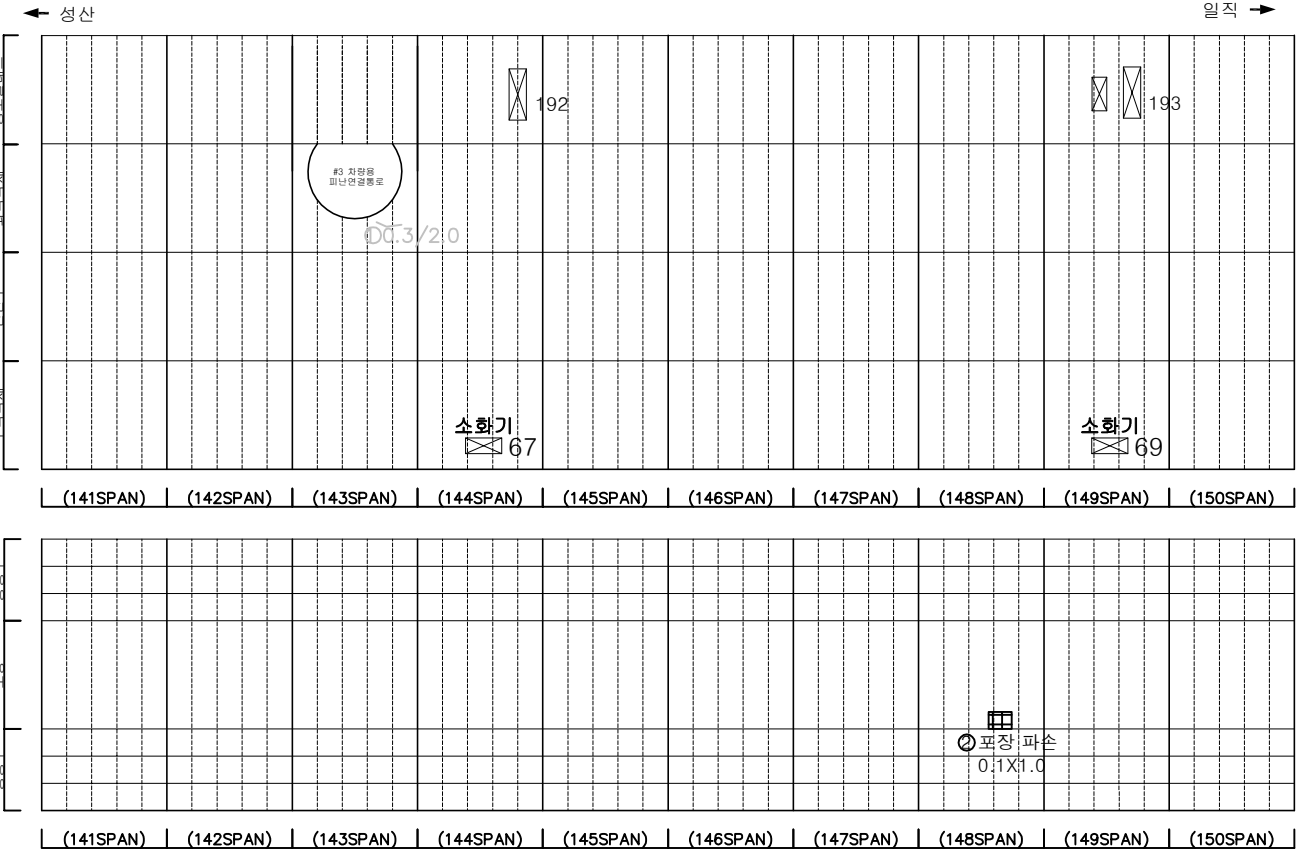
| 번호 | 발생<br>년도 | 부재 | 손상내용 | 손상현황 | | | | | | | 비 고 |
|---|---|---|---|---|---|---|---|---|---|---|---|
| 1 | 21년 | 측벽부 | 균열(폭0.3mm) | 0.3 | 2.0 | - | 2.00 | m | 1 | 2.00 | 정.상.보.수 |

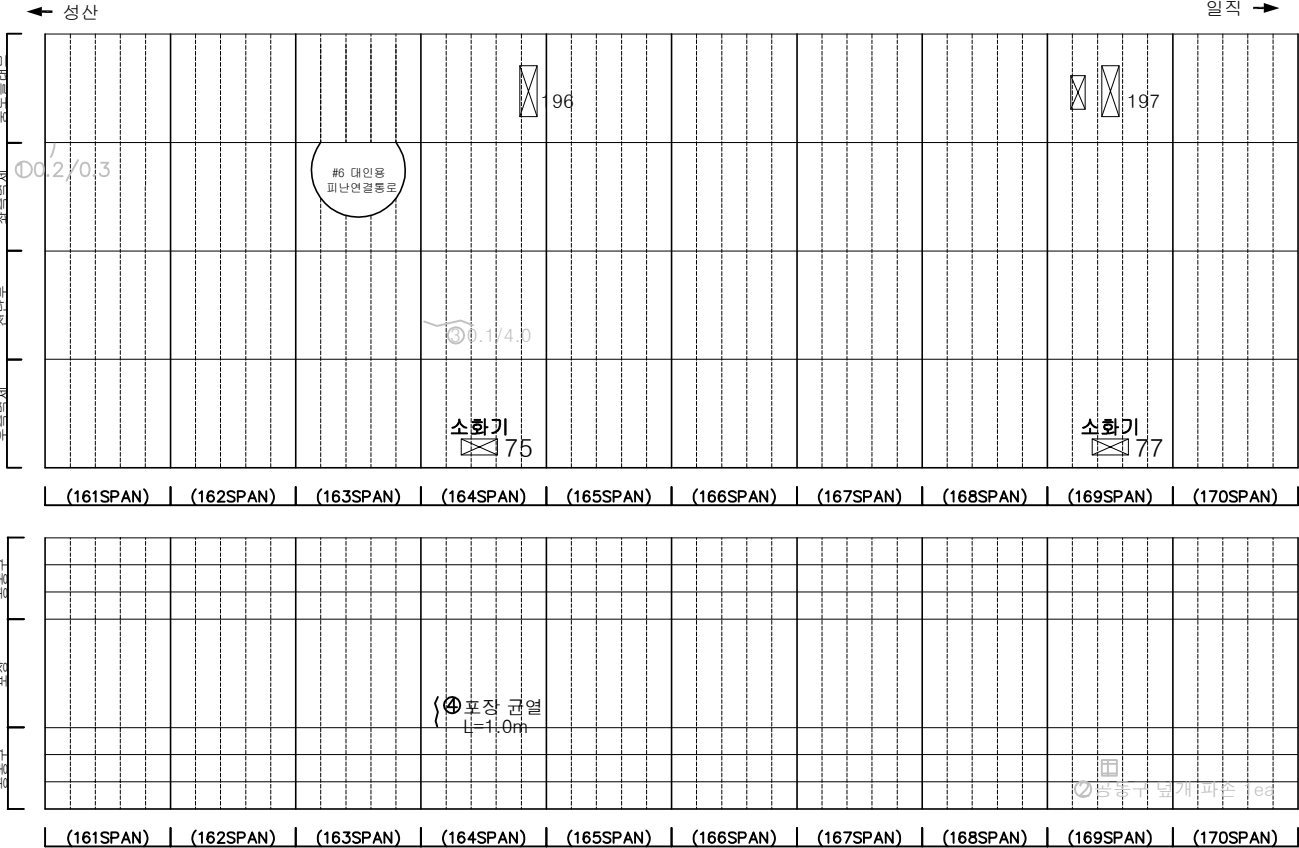
| 번호 | 발생<br>년도 | 부재 | 손상내용 | 손상현황 | | | | | | | 비 고 |
|---|---|---|---|---|---|---|---|---|---|---|---|
| 1 | 21하 | 측벽부 | 균열(폭0.2mm) | 0.2 | 0.3 | - | 0.30 | m | 1 | 0.30 | 22'상 보강 |
| 3 | 23상 | 측단부 | 균열(폭0.1mm) | 0.1 | 4.0 | - | 4.00 | m | 1 | 4.00 | 22'상 보강 |
| 4 | 23하 | 포장부 | 포장 균열 | - | 0.5 | - | 0.50 | m | 1 | 0.50 | |

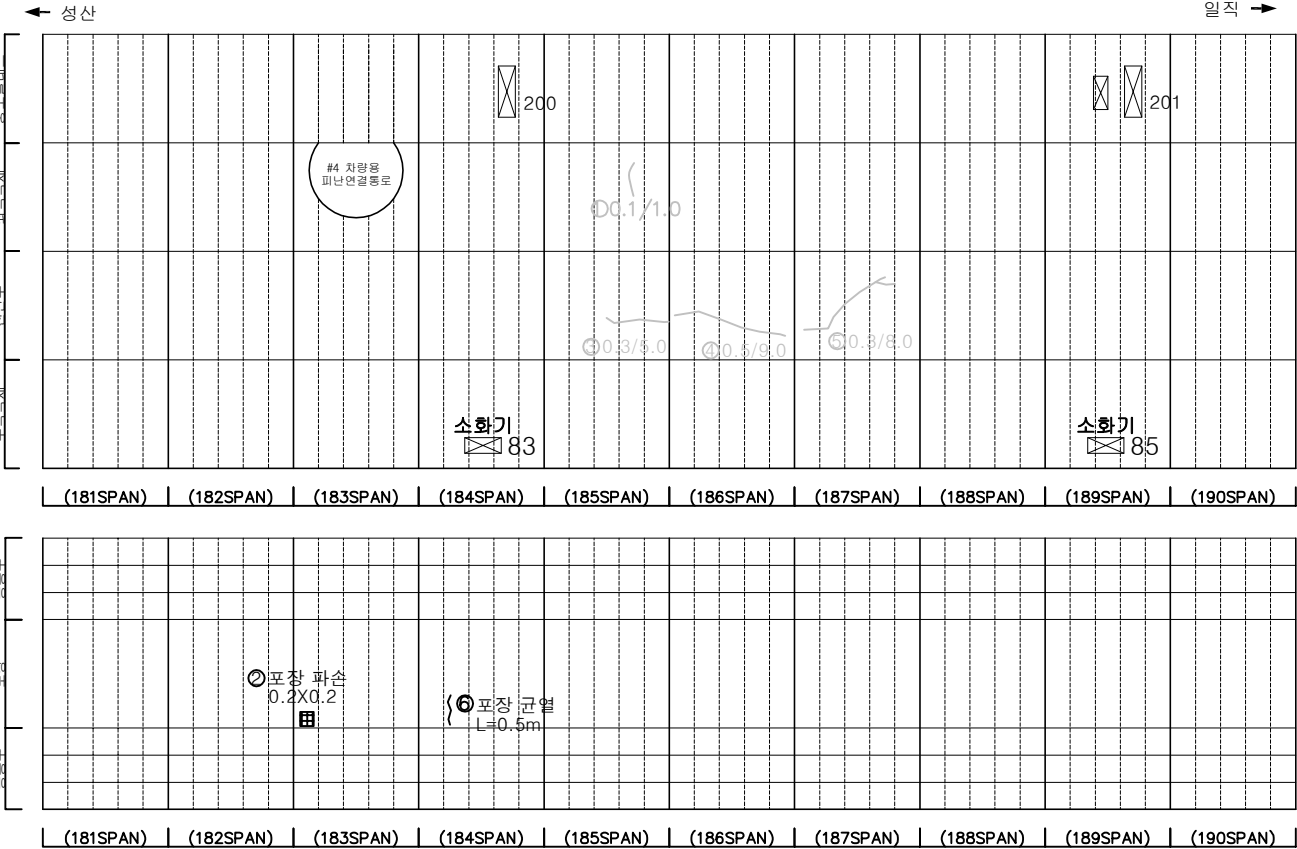
| 번호 | 발생<br>년도 | 부재 | 손상내용 | 손상현황 | | | | | | | 비 고 |
|---|---|---|---|---|---|---|---|---|---|---|---|
| 1 | 21하 | 측벽부 | 균열(폭0.1mm) | 0.1 | 1.0 | - | 1.00 | m | 1 | 1.00 | 22'상 보강 |
| 3 | 23상 | 천단부 | 균열(폭0.3mm) | 0.3 | 5.0 | - | 5.00 | m | 1 | 5.00 | 23'하 보강 |
| 4 | 23상 | 천단부 | 균열(폭0.5mm) | 0.5 | 9.0 | - | 9.00 | m | 1 | 9.00 | 23'하 보강 |
| 5 | 23상 | 천단부 | 균열(폭0.3mm) | 0.3 | 8.0 | - | 8.00 | m | 1 | 8.00 | 23'하 보강 |
| 6 | 23하 | 포장부 | 포장 균열 | - | 0.5 | - | 0.50 | m | 1 | 0.50 | |

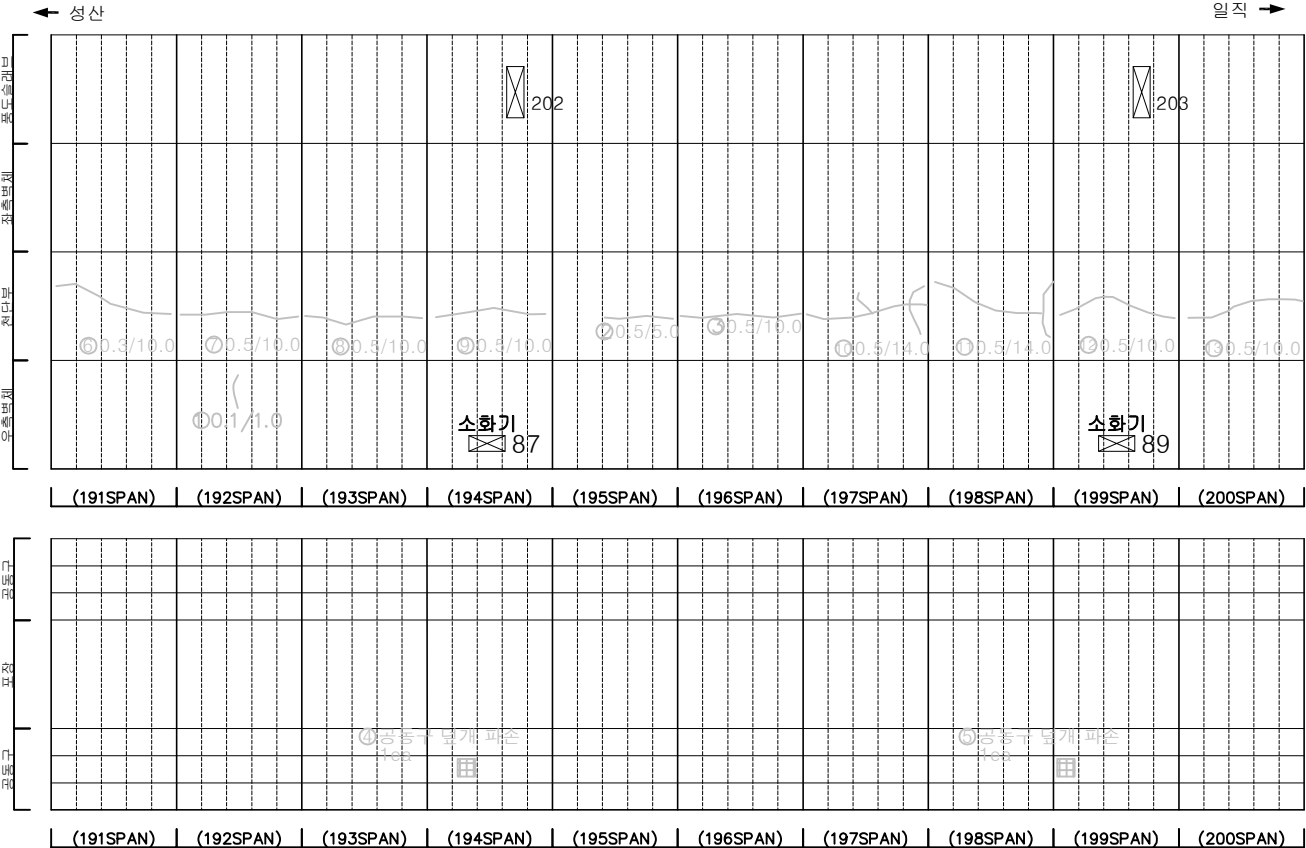
| 번호 | 발생<br>년도 | 부재 | 손상내용 | 손상현황 | | | | | | | 비 고 |
|---|---|---|---|---|---|---|---|---|---|---|---|
| 1 | 21년 | 측벽부 | 균열(폭0.1mm) | 0.1 | 1.0 | - | 1.00 | m | 1 | 1.00 | 22'상 보수 |
| 2 | 22년 | 천단부 | 균열(폭0.5mm) | 0.5 | 5.0 | - | 5.00 | m | 1 | 5.00 | 23'하 보수 |
| 3 | 22년 | 천단부 | 균열(폭0.5mm) | 0.5 | 10.0 | - | 10.00 | m | 1 | 10.00 | 23'하 보수 |
| 6 | 23년 | 천단부 | 균열(폭0.3mm) | 0.3 | 10.0 | - | 10.00 | m | 1 | 10.00 | 23'하 보수 |
| 7 | 23년 | 천단부 | 균열(폭0.5mm) | 0.5 | 10.0 | - | 10.00 | m | 1 | 10.00 | 23'하 보수 |
| 8 | 23년 | 천단부 | 균열(폭0.5mm) | 0.5 | 10.0 | - | 10.00 | m | 1 | 10.00 | 23'하 보수 |
| 9 | 23년 | 천단부 | 균열(폭0.5mm) | 0.5 | 10.0 | - | 10.00 | m | 1 | 10.00 | 23'하 보수 |
| 10 | 23년 | 천단부 | 균열(폭0.5mm) | 0.5 | 14.0 | - | 14.00 | m | 1 | 14.00 | 23'하 보수 |
| 11 | 23년 | 천단부 | 균열(폭0.5mm) | 0.5 | 14.00 | - | 14.00 | m | 1 | 14.00 | 23'하 보수 |
| 12 | 23년 | 천단부 | 균열(폭0.5mm) | 0.5 | 10.0 | - | 10.00 | m | 1 | 10.00 | 23'하 보수 |
| 13 | 23년 | 천단부 | 균열(폭0.5mm) | 0.5 | 10.0 | - | 10.00 | m | 1 | 10.00 | 23'하 보수 |

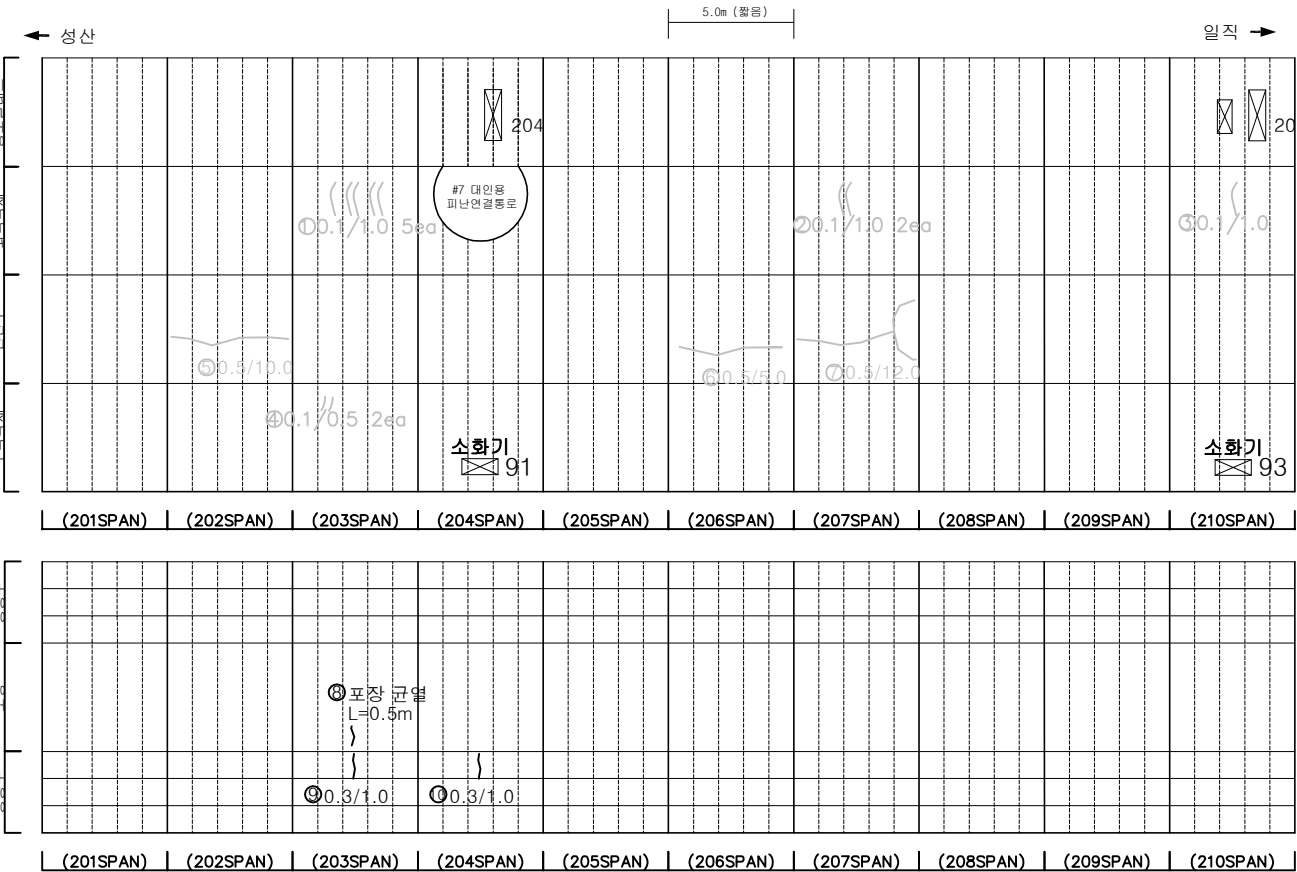
| 번호 | 발생<br>년도 | 부재 | 손상내용 | 손상현황 | | | | | | | 비 고 |
|---|---|---|---|---|---|---|---|---|---|---|---|
| 1 | 21하 | 측벽부 | 균열(폭0.1mm) | 0.1 | 1.0 | - | 1.00 | m | 5 | 5.00 | 22'상 보수 |
| 2 | 21하 | 측벽부 | 균열(폭0.1mm) | 0.1 | 1.0 | - | 1.00 | m | 2 | 2.00 | 22'상 보수 |
| 3 | 21하 | 측벽부 | 균열(폭0.1mm) | 0.1 | 1.0 | - | 1.00 | m | 1 | 1.00 | 22'상 보수 |
| 4 | 21하 | 측벽부 | 균열(폭0.2mm) | 0.2 | 0.5 | - | 1.00 | m | 2 | 1.00 | 22'상 보수 |
| 5 | 23하 | 천단부 | 균열(폭0.5mm) | 0.5 | 10.0 | - | 10.00 | m | 1 | 10.00 | 24'상 보수 |
| 6 | 23하 | 천단부 | 균열(폭0.5mm) | 0.5 | 5.0 | - | 5.00 | m | 1 | 5.00 | 23'상 보수 |
| 7 | 23하 | 천단부 | 균열(폭0.5mm) | 0.5 | 12.0 | - | 12.00 | m | 1 | 12.00 | 23'하 보수 |
| 8 | 23하 | 포장부 | 포장 균열 | - | 0.5 | - | 0.50 | m | 1 | 0.50 | |
| 9 | 23하 | 공동구 | 공동구 균열(폭0.3mm) | 0.3 | 1.0 | - | 1.00 | m | 1 | 1.00 | |
| 10 | 23하 | 공동구 | 공동구 균열(폭0.3mm) | 0.3 | 1.0 | - | 1.00 | m | 1 | 1.00 | |
