서부간선지하도로 정기,정밀안전점검 용역

## 외관조사망도

( 서부간선지하도로 (일직방향) )-1공구

서서울도시고속도로(주)

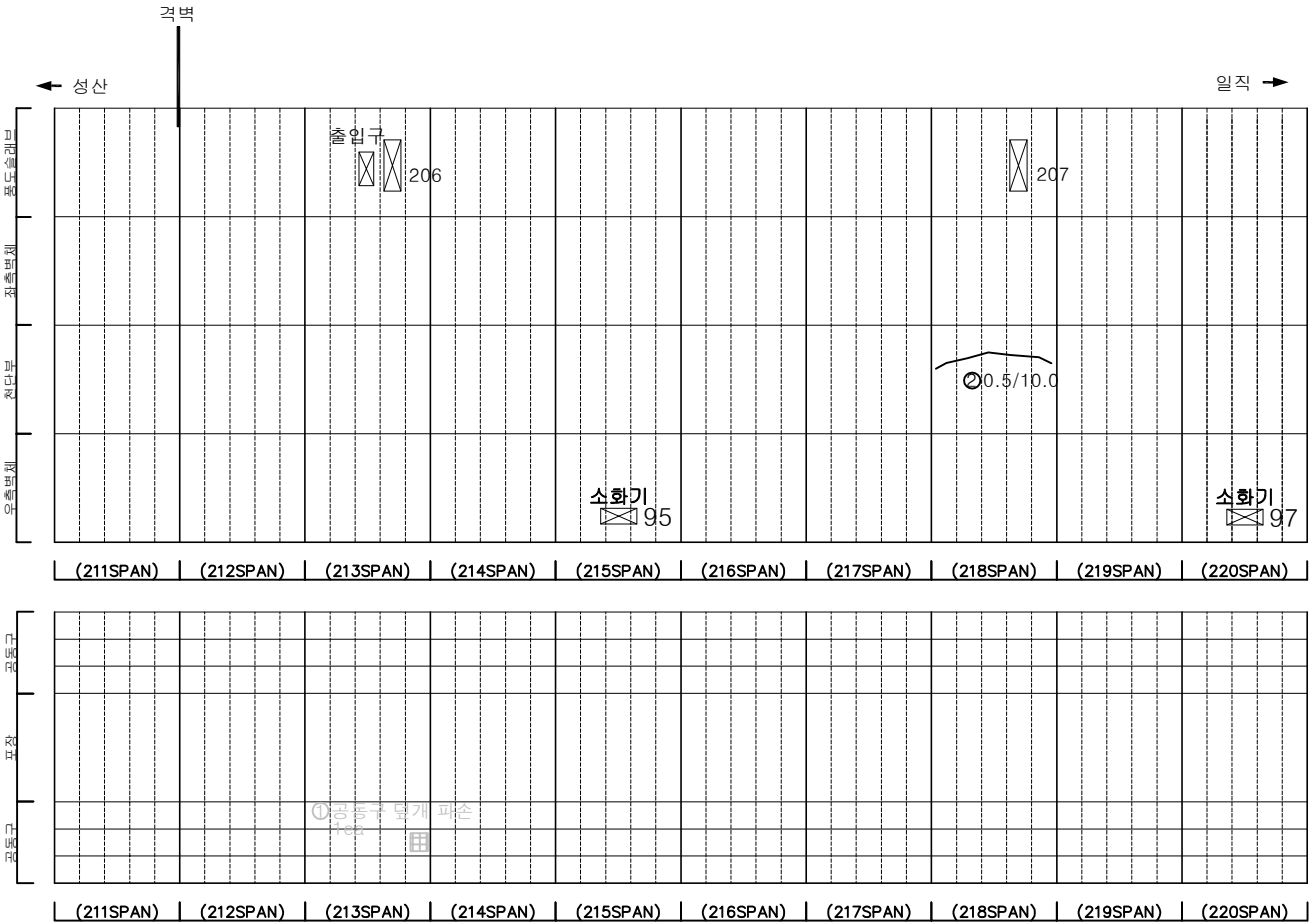
| 번호 | 발생<br>년도 | 부재 | 손상내용 | 손상현황 | | | | | | | 비 고 |
|---|---|---|---|---|---|---|---|---|---|---|---|
| 2 | 23하 | 천단부 | 균열(폭0.5mm) | 0.5 | 10.0 | - | 10.00 | m | 1 | 10.00 | |

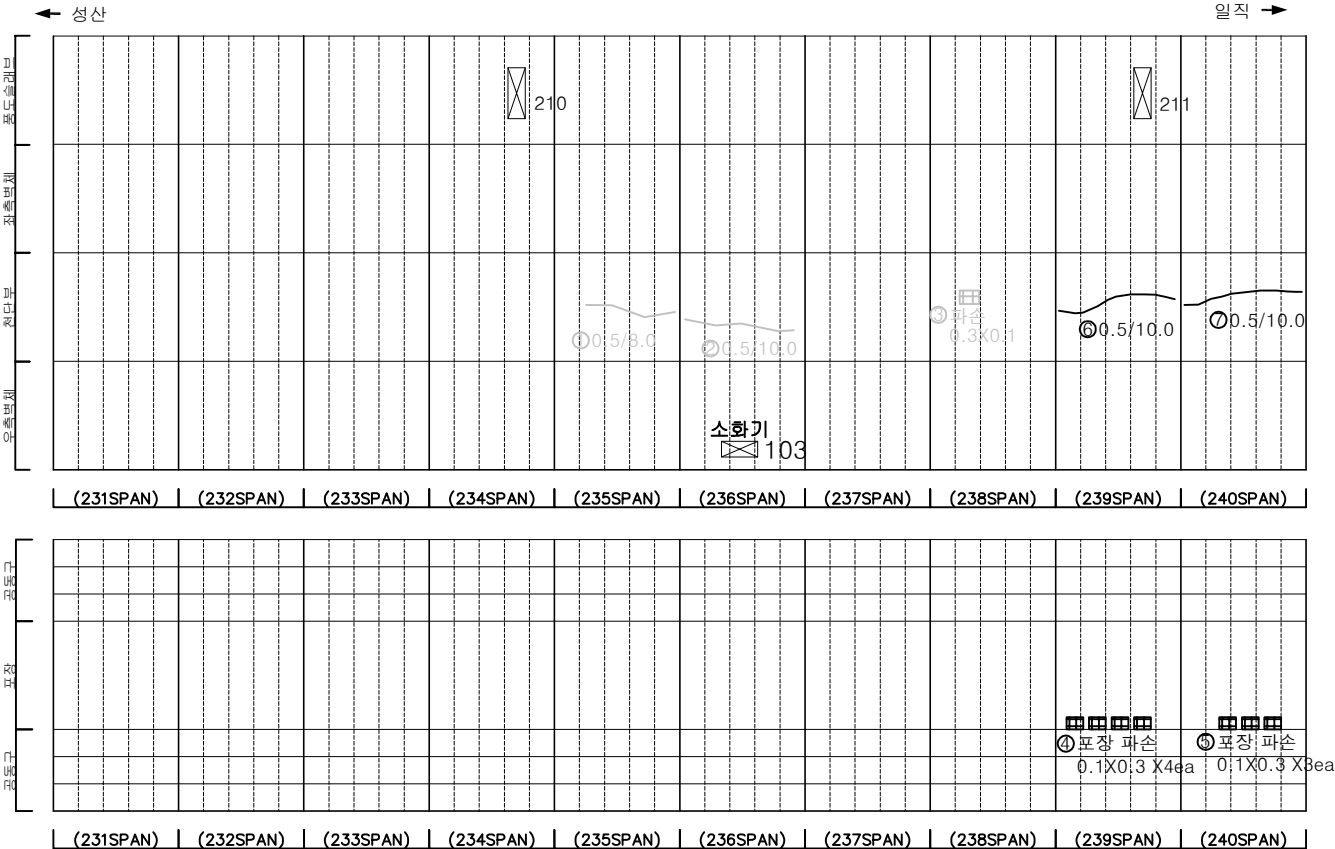
| 번호 | 발생<br>년도 | 부재 | 손상내용 | 손상현황 | | | | | | | 비 고 |
|---|---|---|---|---|---|---|---|---|---|---|---|
| 1 | 23상 | 천단부 | 균열(폭0.5mm) | 0.5 | 8.0 | - | 8.00 | m | 1 | 8.00 | 23상 보수 |
| 2 | 23상 | 천단부 | 균열(폭0.5mm) | 0.5 | 10.0 | - | 10.00 | m | 1 | 10.00 | 23상 보수 |
| 6 | 23하 | 천단부 | 균열(폭0.5mm) | 0.5 | 10.0 | - | 10.00 | m | 1 | 10.00 | |
| 7 | 23하 | 천단부 | 균열(폭0.5mm) | 0.5 | 10.0 | - | 10.00 | m | 1 | 10.00 | |

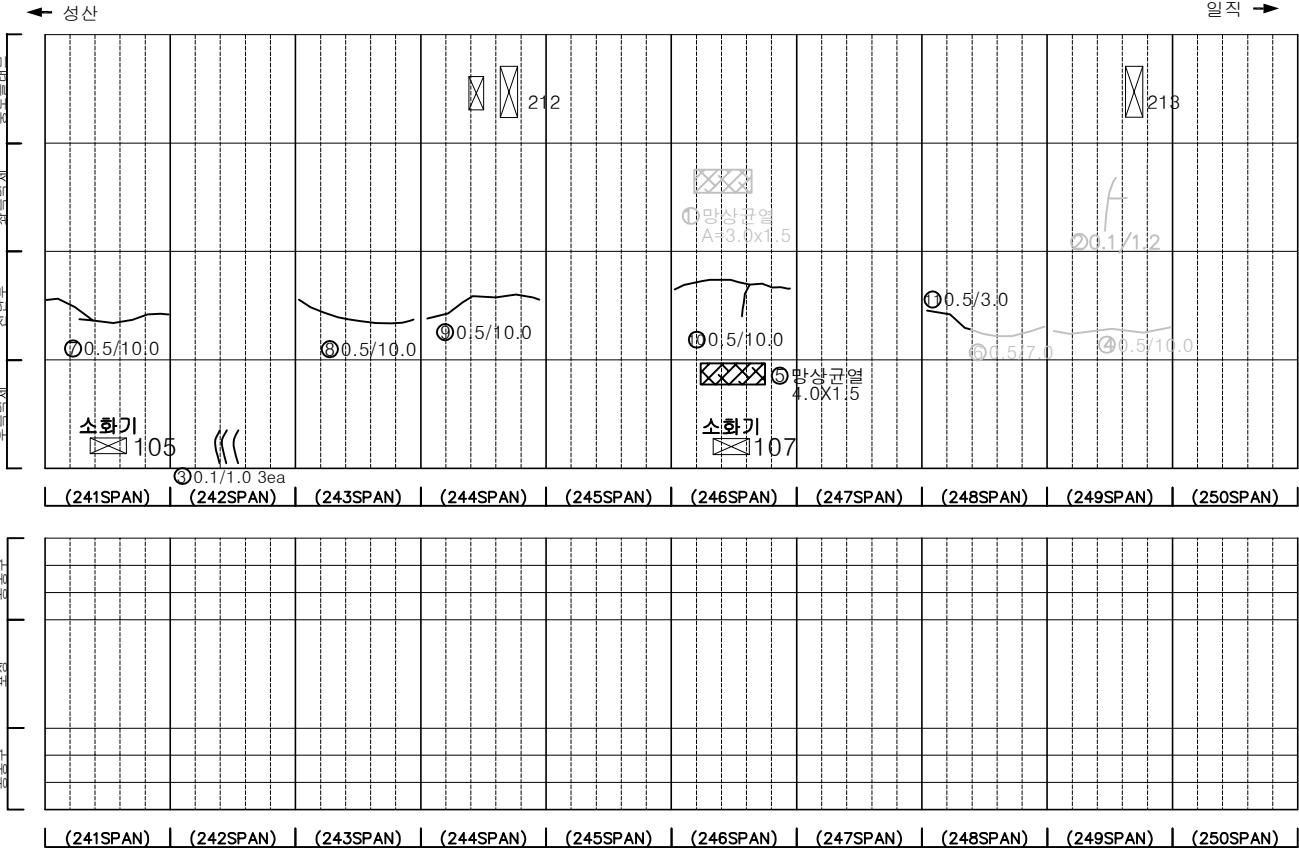
| 번호 | 발생<br>년도 | 부재 | 손상내용 | 손상현황 | | | | | | | 비 고 |
|---|---|---|---|---|---|---|---|---|---|---|---|
| 1 | 21하 | 속박부 | 방향균열 | - | 3.0 | 1.5 | 4.50 | m | 1 | 4.50 | 2차 보수 |
| 2 | 21하 | 속박부 | 균열(폭0.1mm) | 0.1 | 1.2 | - | 1.20 | m | 1 | 1.20 | 2차 보수 |
| 3 | 21하 | 속박부 | 균열(폭0.2mm) | 0.2 | 1.0 | - | 1.00 | m | 3 | 3.00 | |
| 4 | 22상 | 천단부 | 균열(폭0.5mm) | 0.5 | 10.0 | - | 10.00 | m | 1 | 10.00 | 2차 보수 |
| 5 | 22하 | 속박부 | 방향균열 | - | 4.0 | 1.5 | 6.00 | m | 1 | 6.00 | |
| 6 | 23상 | 천단부 | 균열(폭0.5mm) | 0.5 | 7.0 | - | 7.00 | m | 1 | 7.00 | 2차 보수 |
| 7 | 23하 | 천단부 | 균열(폭0.5mm) | 0.5 | 10.0 | - | 10.00 | m | 1 | 10.00 | |
| 8 | 23하 | 천단부 | 균열(폭0.5mm) | 0.5 | 10.0 | - | 10.00 | m | 1 | 10.00 | |
| 9 | 23하 | 천단부 | 균열(폭0.5mm) | 0.5 | 10.0 | - | 10.00 | m | 1 | 10.00 | |
| 10 | 23하 | 천단부 | 균열(폭0.5mm) | 0.5 | 10.0 | - | 10.00 | m | 1 | 10.00 | |
| 11 | 23하 | 천단부 | 균열(폭0.5mm) | 0.5 | 3.0 | - | 3.00 | m | 1 | 3.00 | |
