서부간선지하도로 정기 , 정밀안전점검 용역

외관조사망도  
( 서부간선지하도로 계단부)

서서울도시고속도로(주)

(주)명성엔지니어링

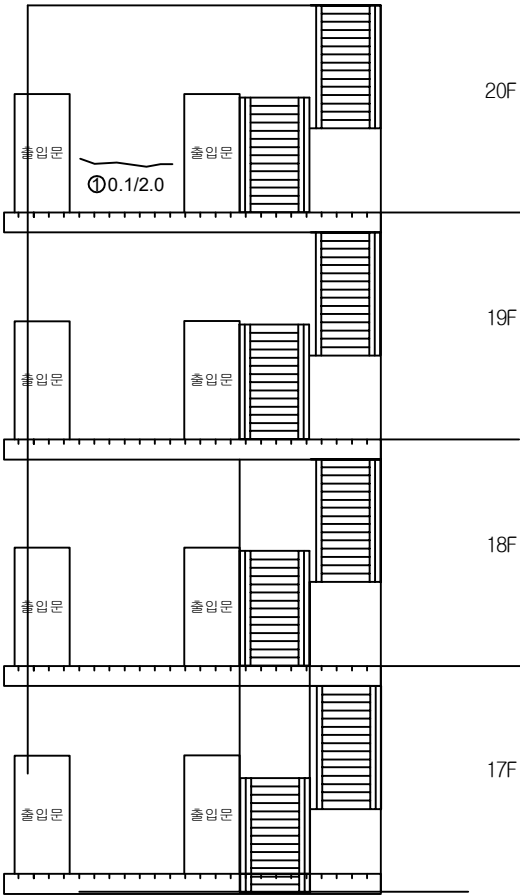
| 번호 | 발생<br>년도 | 부재 | 손상내용 | 손상현황 | | | | | | | 비 고 |
|---|---|---|---|---|---|---|---|---|---|---|---|
| 1 | 2354 | 계단부 | 균열(폭0.1mm) | 0.1 | 2.0 | - | 2.00 | m | 1 | 2.00 | |

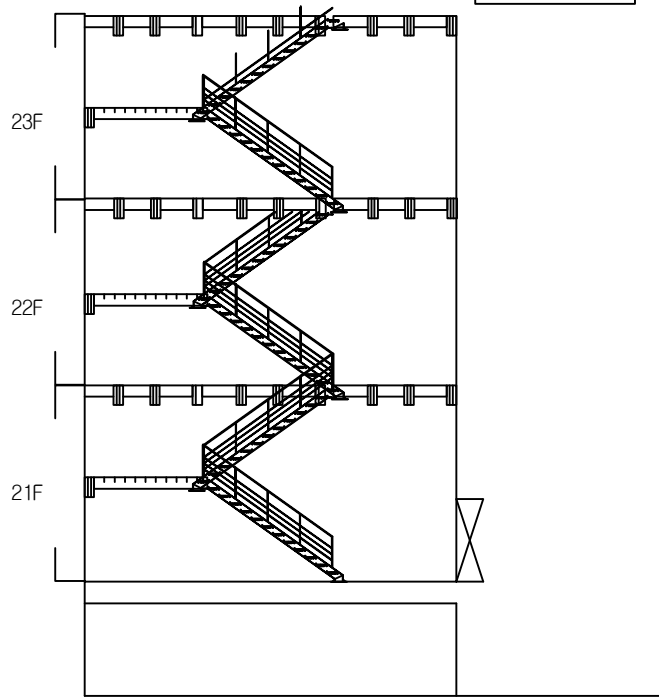
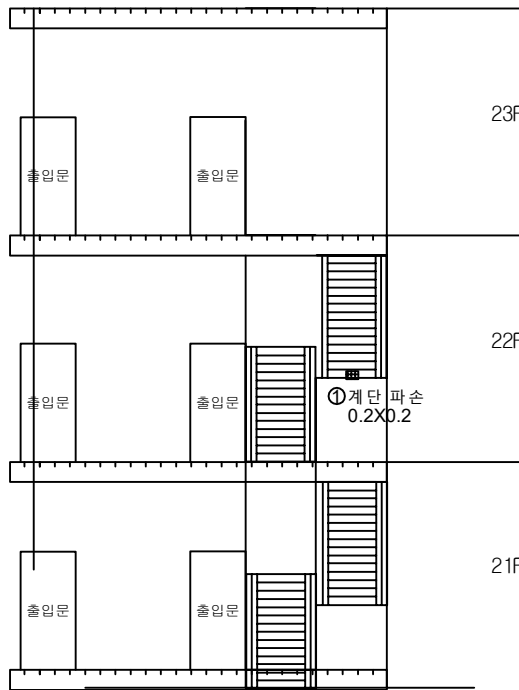
| 번호 | 발생년도 | 부재 | 손상내용 | 손상현황 | | | | | | | 비고 |
|---|---|---|---|---|---|---|---|---|---|---|---|
| 1 | 23하 | 계단부 | 계단 파손 | - | 0.2 | 0.2 | 0.04 | m <sup>2</sup> | 1 | 0.04 | |

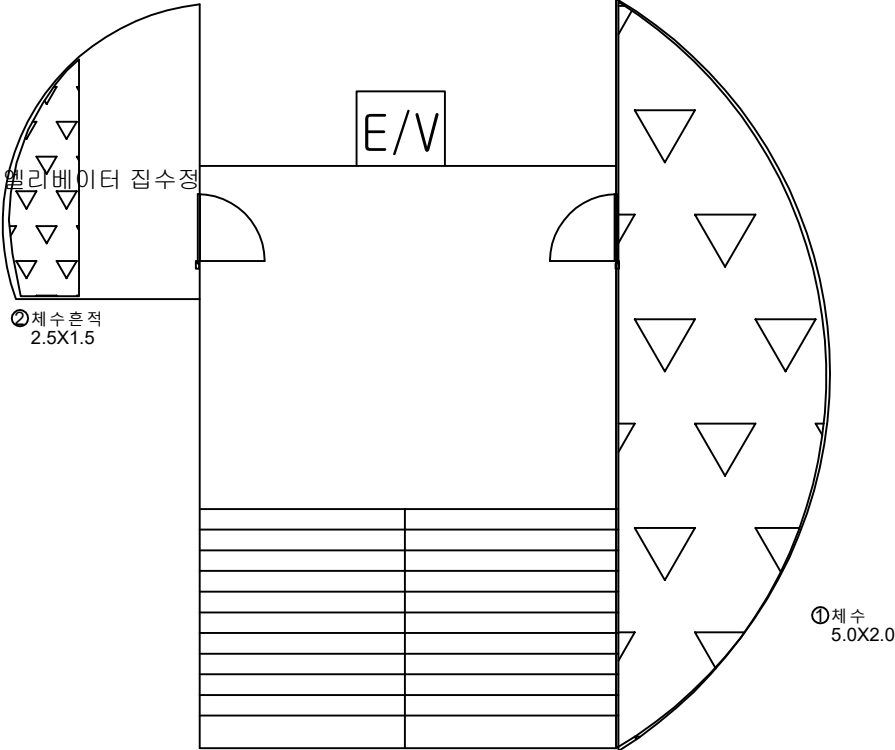
| 번호 | 발생년도 | 부재 | 손상내용 | 손상현황 | | | | | | | 비고 |
|---|---|---|---|---|---|---|---|---|---|---|---|
| 1 | 23하 | 계단부 | 채수 | - | 5.0 | 2.0 | 10.00 | m <sup>2</sup> | 1 | 10.00 | |
| 2 | 23하 | 계단부 | 채수흔적 | - | 2.5 | 1.5 | 3.75 | m <sup>2</sup> | 1 | 3.75 | |

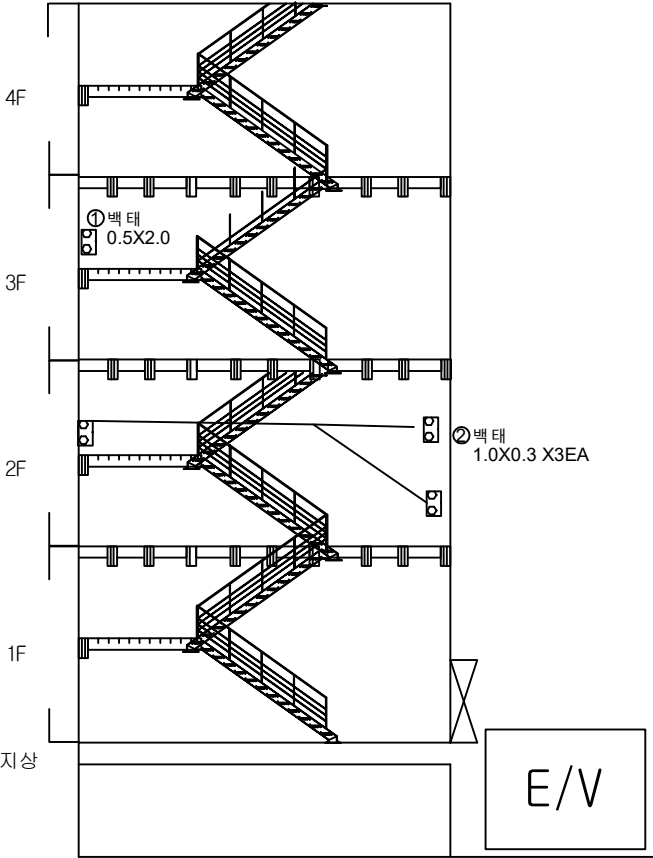
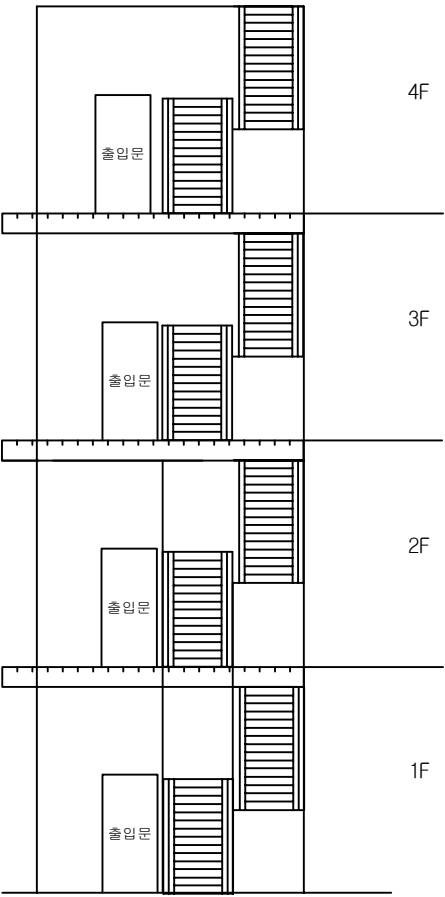
| 번호 | 발생<br>년도 | 부재 | 손상내용 | 손상현황 | | | | | | | 비 고 |
|---|---|---|---|---|---|---|---|---|---|---|---|
| 1 | 23하 | 계단부 | 백태 | - | 0.5 | 2.0 | 1.00 | m <sup>2</sup> | 1 | 1.00 | |
| 2 | 23하 | 계단부 | 백태 | - | 1.0 | 0.3 | 0.30 | m <sup>2</sup> | 3 | 0.90 | |

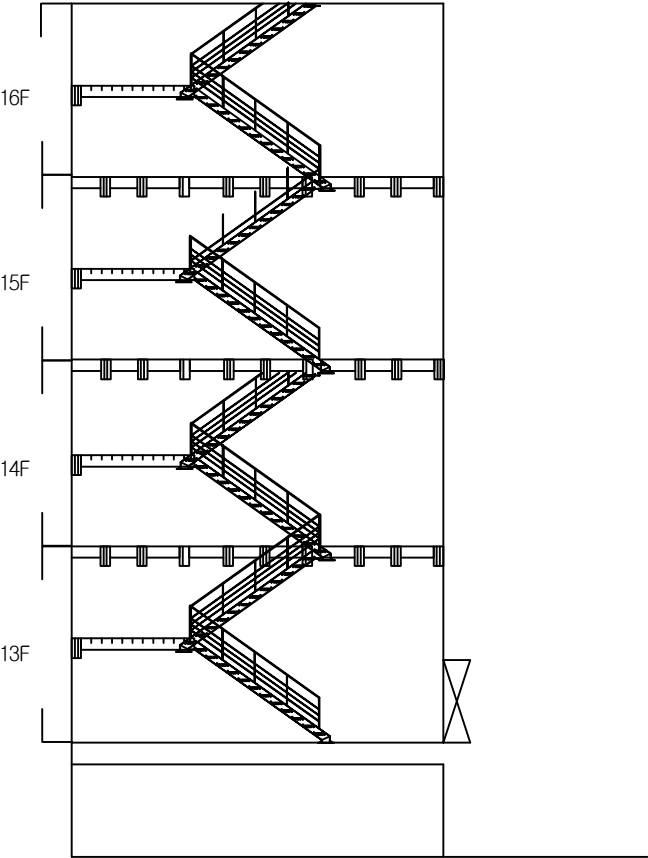
| 번호 | 발생년도 | 부재 | 손상내용 | 손상현황 | | | | | | | 비고 |
|---|---|---|---|---|---|---|---|---|---|---|---|
| 1 | 2354 | 계단부 | 벽체 균열(폭0.3mm) | 0.3 | 7.0 | - | 7.00 | m | 1 | 7.00 | |
