신월여의지하도로 2023년 하반기  
정기안전점검 용역

외관조사망도  
신월여의지하도로(여의도방향)

서울터널주식회사

(주)명성엔지니어링

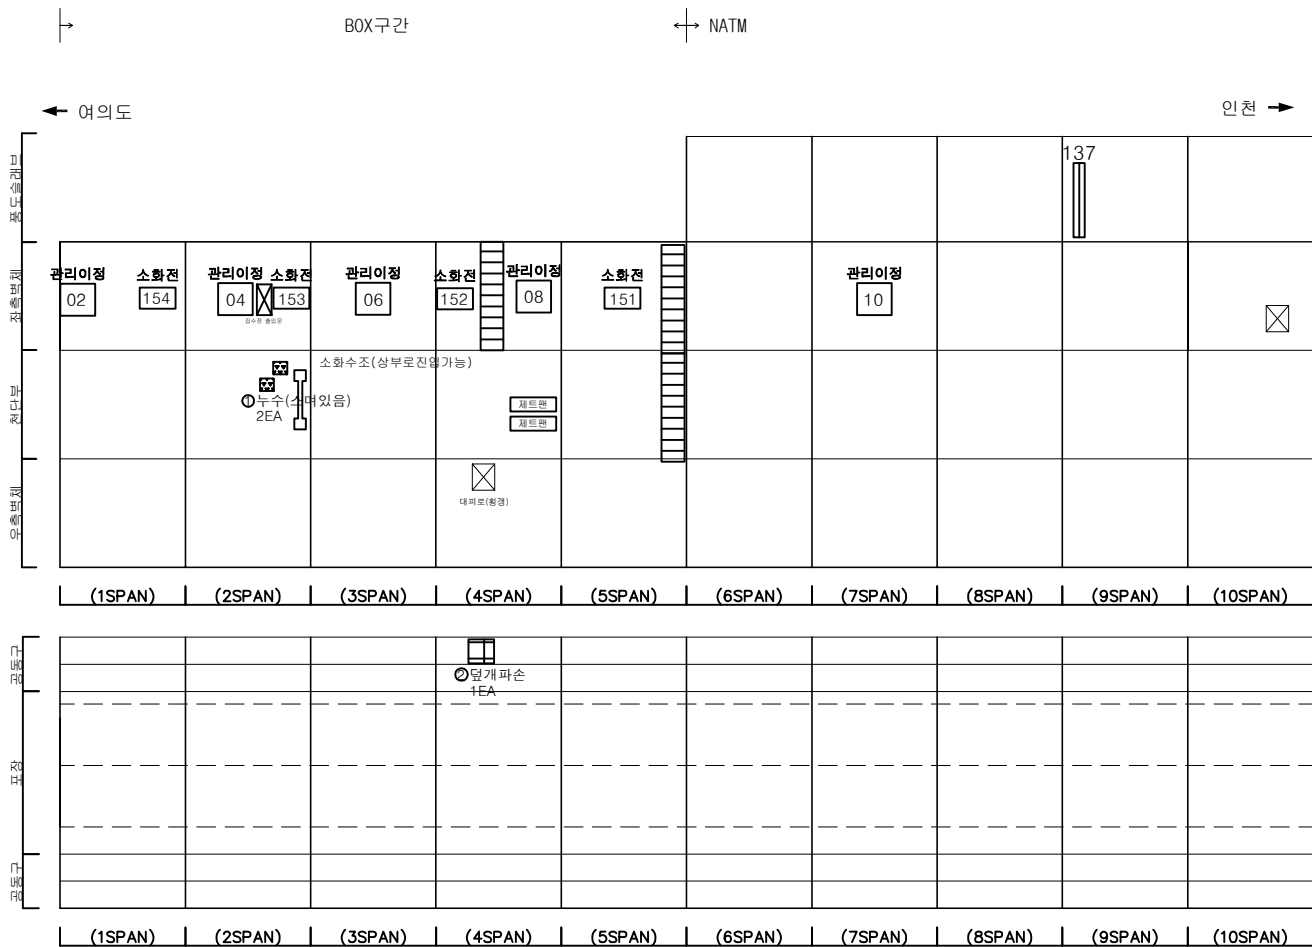
손상물량표

| 번호 | 발생년도 | 부재 | 위치 | 손상내용 | 손상현황 | | | | | | 비고 |
|---|---|---|---|---|---|---|---|---|---|---|---|
| 1 | 22상 | 슬래브 | S 002 | 누수 (스머있음) | - | - | - | EA | 2 | 2.00 | |
| 2 | 22하 | 공동구 | S 004 | 공동구덮개파손 | - | - | - | EA | 1 | 1.00 | |

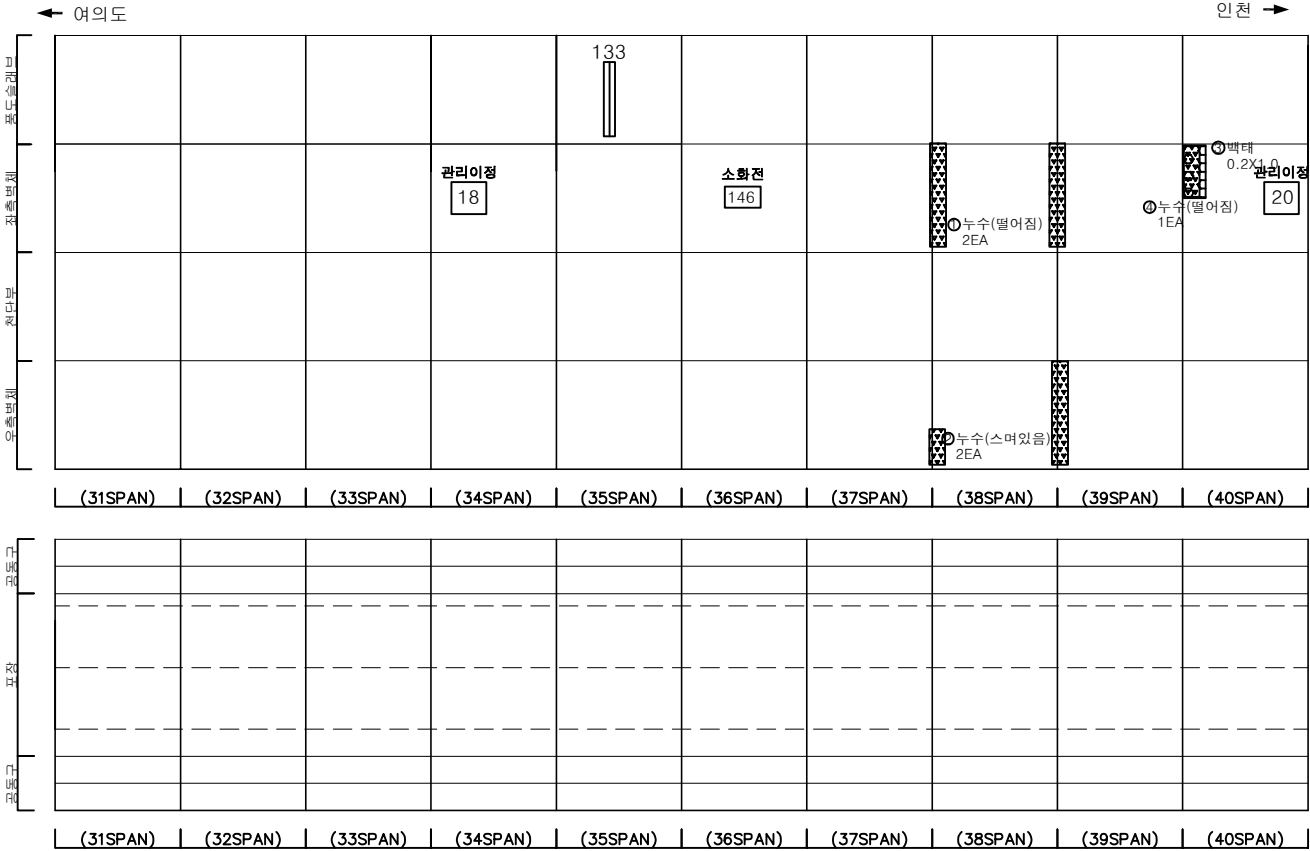
손상물량표

| 번호 | 발생년도 | 부재 | 위치 | 손상내용 | 손상현황 | | | | | | 비고 |
|---|---|---|---|---|---|---|---|---|---|---|---|
| 1 | 22하 | 측벽부 | S 038 | 누수(떨어짐) | - | - | - | EA | 2 | 2.00 | |
| 2 | 22하 | 측벽부 | S 038 | 누수(스며있음) | - | - | - | EA | 2 | 2.00 | |
| 4 | 23하 | 측벽부 | S 040 | 누수(떨어짐) | - | - | - | EA | 1 | 1.00 | |

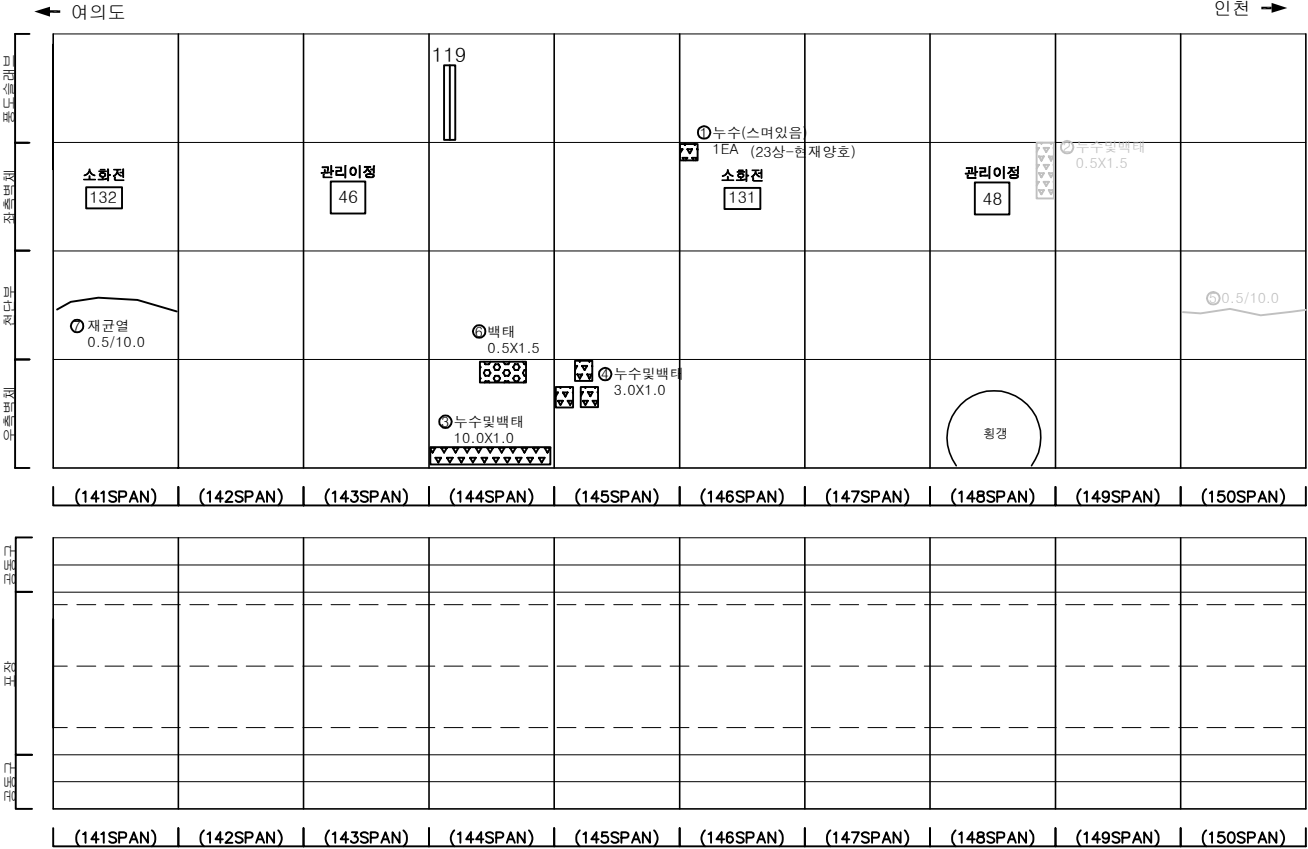
손상물량표

| 번호 | 발생년도 | 부재 | 위치 | 손상내용 | 손상현황 | | | | | | 비고 |
|---|---|---|---|---|---|---|---|---|---|---|---|
| 1 | 22상 | 측벽부 | S 146 | 누수(스며있음) | - | - | - | EA | 1 | 1.00 | |
| 2 | 22상 | 측벽부 | S 146 | 누수및백태 | - | 0.5 | 1.5 | m <sup>2</sup> | 1 | 0.75 | 23'상 보수 |
| 3 | 22상 | 측벽부 | S 144 | 누수및백태 | - | 10.0 | 1.0 | m <sup>2</sup> | 1 | 10.00 | |
| 4 | 22상 | 측벽부 | S 145 | 누수및백태 | - | 3.0 | 1.0 | m <sup>2</sup> | 1 | 3.00 | |
| 5 | 22상 | 천단부 | S 150 | 균열(폭0.3mm이상) | 0.5 | 10.0 | - | m | 1 | 10.00 | 23'상 보수 |
| 7 | 23상 | 천단부 | S 141 | 재균열(폭0.3mm이상) | 0.5 | 10.0 | - | m | 1 | 10.00 | |

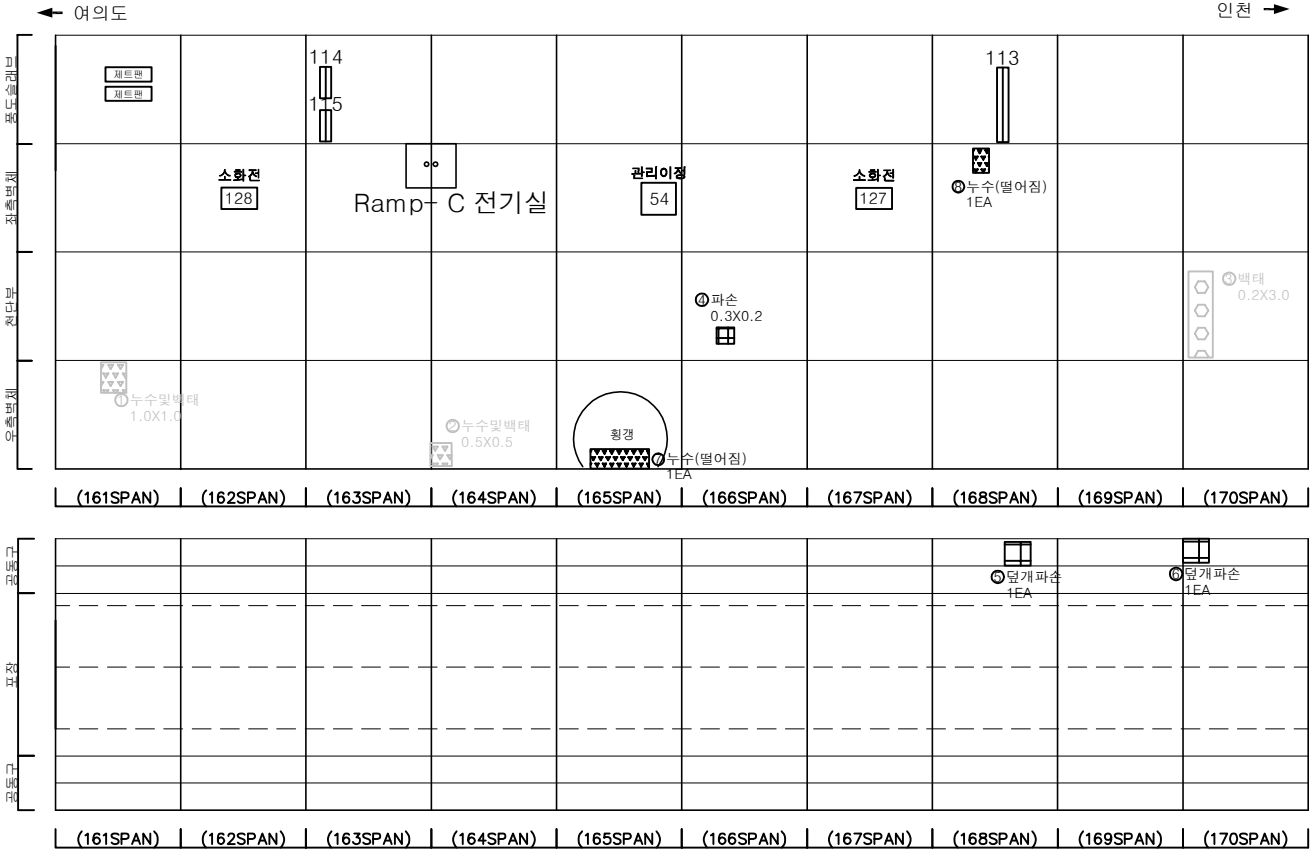
손상물량표

| 번호 | 발생년도 | 부재 | 위치 | 손상내용 | 손상현황 | | | | | | 비고 |
|---|---|---|---|---|---|---|---|---|---|---|---|
| 1 | 22상 | 측벽부 | S 161 | 누수및백태 | - | 1.0 | 1.0 | m | 1 | 1.00 | 23'상 보수 |
| 2 | 22상 | 측벽부 | S 164 | 누수및백태 | - | 0.5 | 0.5 | m | 1 | 0.25 | 23'상 보수 |
| 7 | 23하 | 횡경부 | S 165 | 누수(떨어짐) | - | - | - | EA | 1 | 1.00 | |
| 8 | 23하 | 측벽부 | S 168 | 누수(떨어짐) | - | - | - | EA | 1 | 1.00 | |

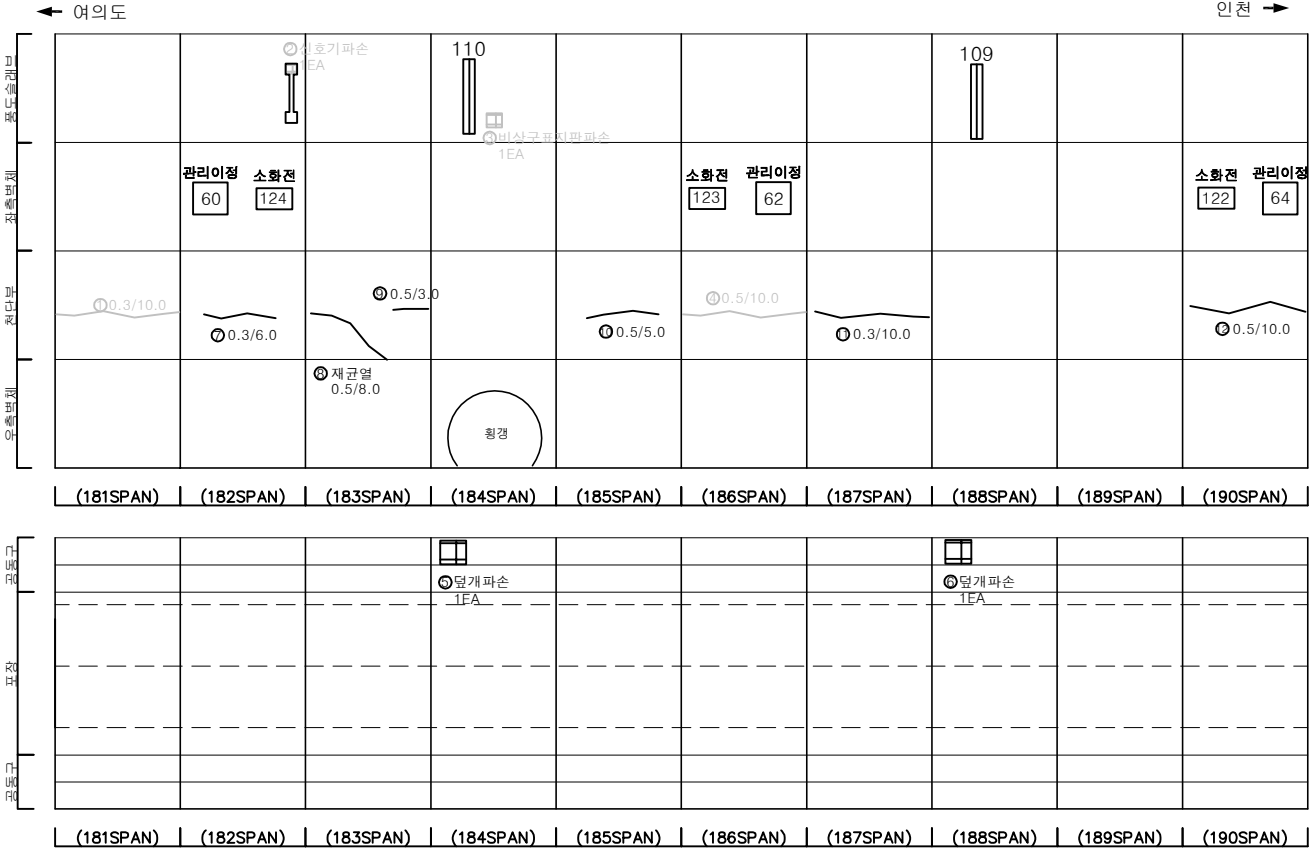
손상물량표

| 번호 | 발생<br>년도 | 부재 | 위치 | 손상내용 | 손상현황 | | | | | | 비고 |
|---|---|---|---|---|---|---|---|---|---|---|---|
| 1 | 22상 | 전단부 | S 181 | 균열(폭0.3mm이상) | 0.3 | 10.0 | - | m | 1 | 10.00 | 23'상 보수 |
| 4 | 22상 | 전단부 | S 186 | 균열(폭0.3mm이상) | 0.5 | 10.0 | - | m | 1 | 10.00 | 23'상 보수 |
| 7 | 23상 | 전단부 | S 182 | 균열(폭0.3mm이상) | 0.3 | 6.0 | - | m | 1 | 6.00 | |
| 8 | 23상 | 전단부 | S 183 | 재균열(폭0.3mm이상) | 0.5 | 8.0 | - | m | 1 | 8.00 | |
| 9 | 23상 | 전단부 | S 183 | 균열(폭0.3mm이상) | 0.5 | 3.0 | - | m | 1 | 3.00 | |
| 10 | 23상 | 전단부 | S 185 | 균열(폭0.3mm이상) | 0.5 | 5.0 | - | m | 1 | 5.00 | |
| 11 | 23상 | 전단부 | S 187 | 균열(폭0.3mm이상) | 0.3 | 10.0 | - | m | 1 | 10.00 | |
| 12 | 23상 | 전단부 | S 190 | 균열(폭0.3mm이상) | 0.5 | 10.0 | - | m | 1 | 10.00 | |

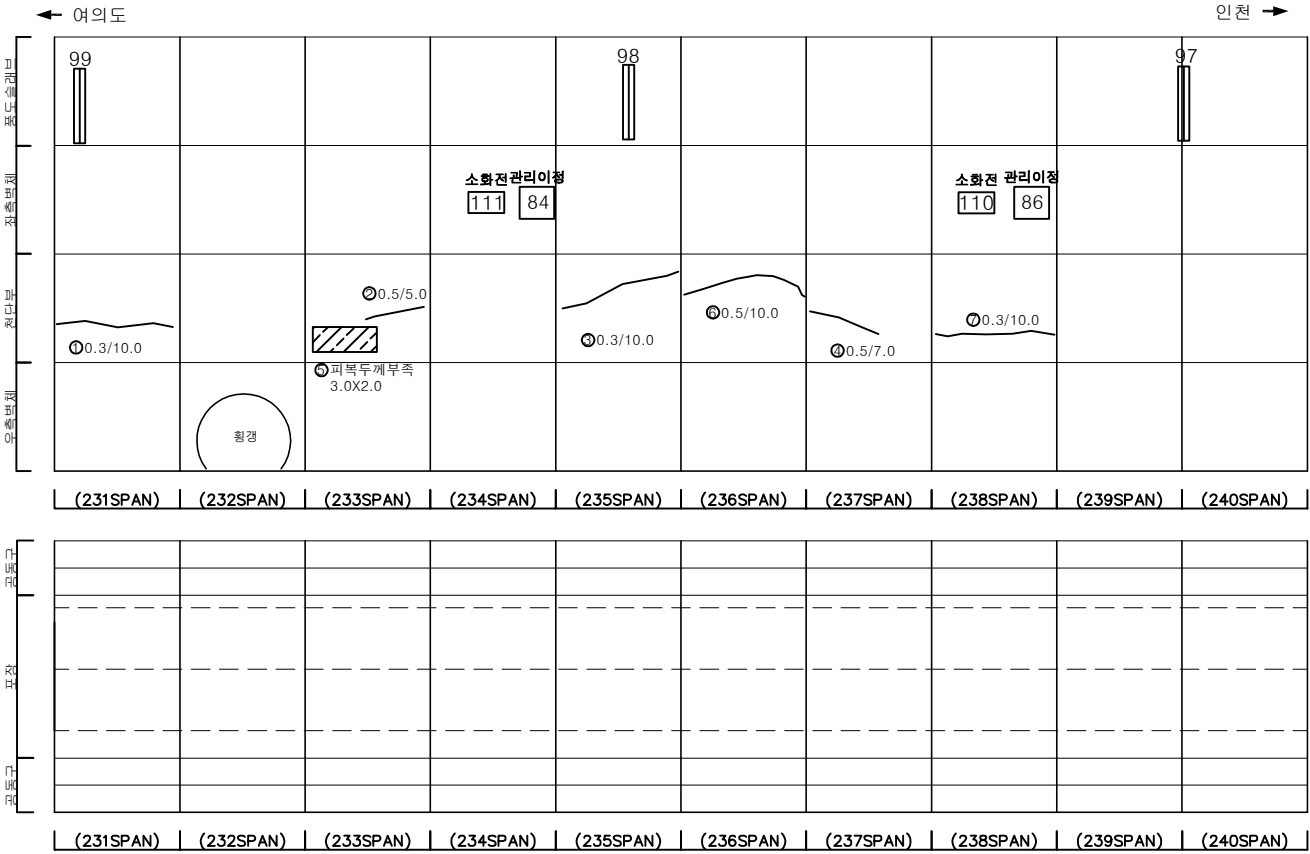
손상물량표

| 번호 | 발생년도 | 부재 | 위치 | 손상내용 | 손상현황 | | | | | | 비고 |
|---|---|---|---|---|---|---|---|---|---|---|---|
| 1 | 23상 | 천단부 | S 231 | 균열(폭0.3mm이상) | 0.3 | 10.0 | - | m | 1 | 10.00 | |
| 2 | 23상 | 천단부 | S 233 | 균열(폭0.3mm이상) | 0.5 | 5.0 | - | m | 1 | 5.00 | 손상감소 |
| 3 | 23상 | 천단부 | S 235 | 균열(폭0.3mm이상) | 0.3 | 10.0 | - | m | 1 | 10.00 | |
| 4 | 23상 | 천단부 | S 237 | 균열(폭0.3mm이상) | 0.5 | 7.0 | - | m | 1 | 7.00 | |
| 6 | 23하 | 천단부 | S 236 | 균열(폭0.3mm이상) | 0.5 | 10.0 | - | m | 1 | 10.00 | |
| 7 | 23하 | 천단부 | S 238 | 균열(폭0.3mm이상) | 0.3 | 10.0 | - | m | 1 | 10.00 | |

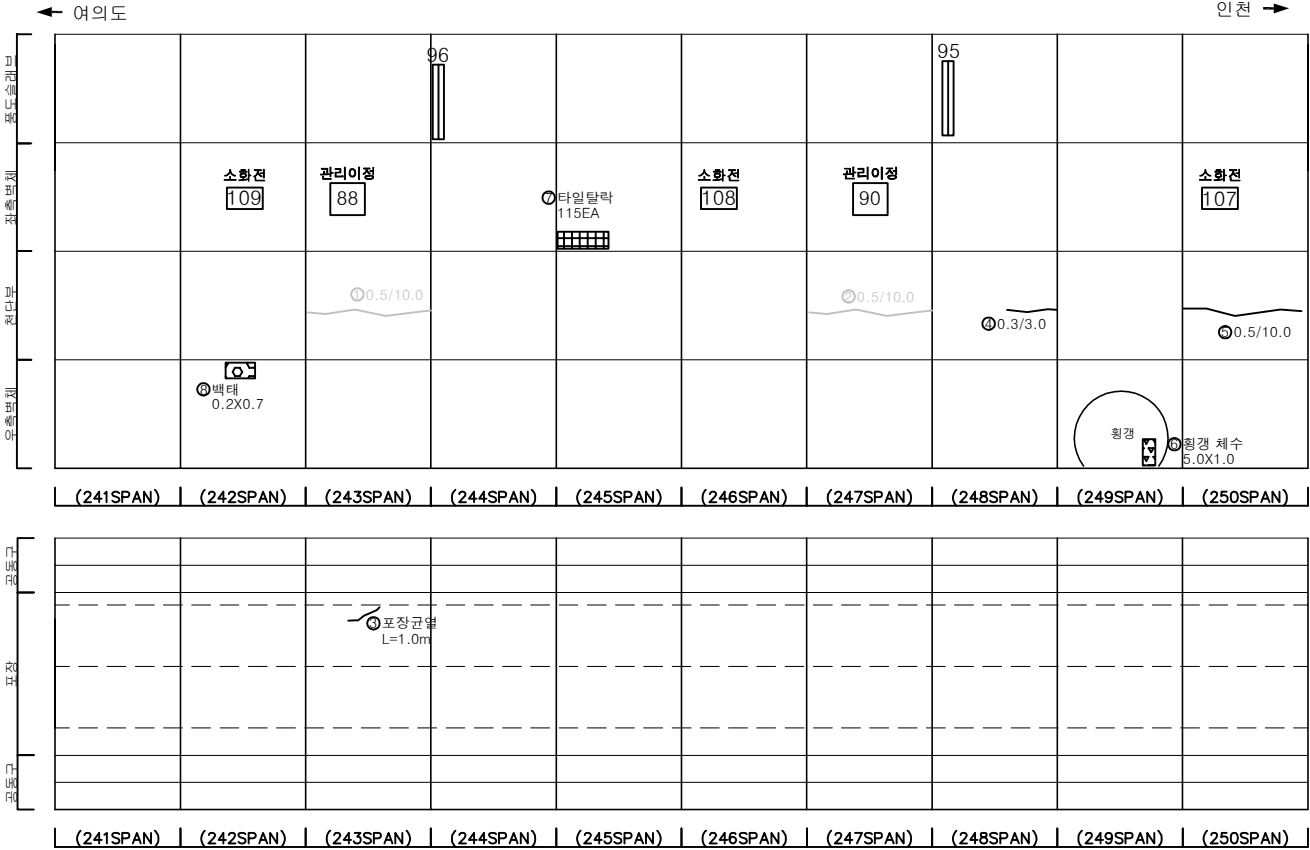
손상물량표

| 번호 | 발생년도 | 부재 | 위치 | 손상내용 | 손상현황 | | | | | | 비고 |
|---|---|---|---|---|---|---|---|---|---|---|---|
| 1 | 22상 | 천단부 | S 243 | 균열 (폭0.3mm이상) | 0.5 | 10.0 | - | m | 1 | 10.00 | 23'상 보수 |
| 2 | 22상 | 천단부 | S 247 | 균열 (폭0.3mm이상) | 0.5 | 10.0 | - | m | 1 | 10.00 | 23'상 보수 |
| 3 | 22하 | 포장부 | S 243 | 포장균열 | - | 1.0 | - | m | 1 | 1.00 | |
| 4 | 23상 | 천단부 | S 248 | 균열 (폭0.3mm이상) | 0.3 | 3.0 | - | m | 1 | 3.00 | |
| 5 | 23상 | 천단부 | S 250 | 균열 (폭0.3mm이상) | 0.5 | 10.0 | - | m | 1 | 10.00 | 측중가 |

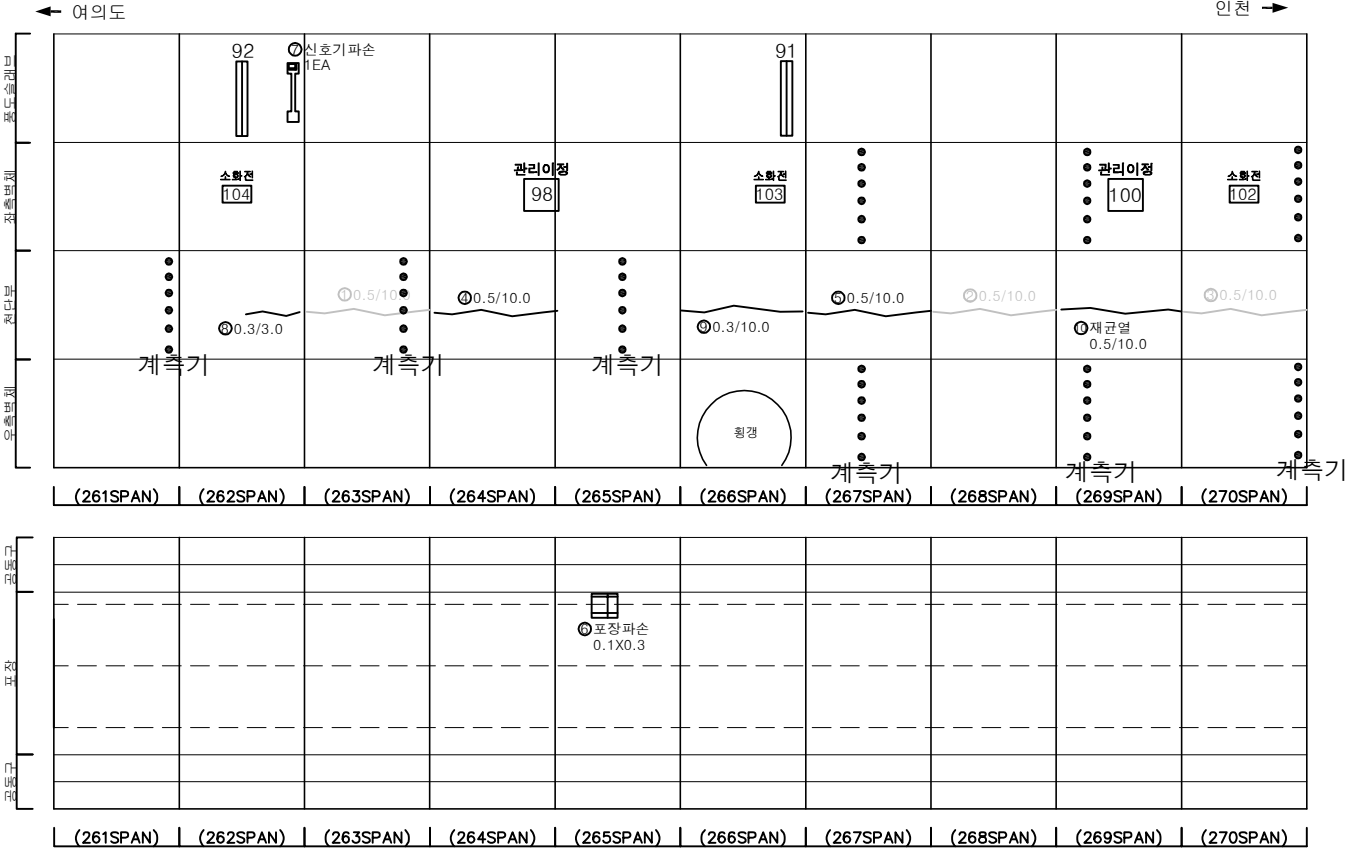
| 번호 | 발생<br>년도 | 부재 | 위치 | 손상내용 | 손상현황 | | | | | | 비 고 |
|---|---|---|---|---|---|---|---|---|---|---|---|
| 1 | 22상 | 천단부 | S 263 | 균열 (폭0.3mm이상) | 0.5 | 10.0 | - | m | 1 | 10.00 | 22상 보강 |
| 2 | 22상 | 천단부 | S 268 | 균열 (폭0.3mm이상) | 0.5 | 10.0 | - | m | 1 | 10.00 | 22상 보강 |
| 3 | 22상 | 천단부 | S 270 | 균열 (폭0.3mm이상) | 0.5 | 10.0 | - | m | 1 | 10.00 | 22상 보강 |
| 4 | 22하 | 천단부 | S 264 | 균열 (폭0.3mm이상) | 0.5 | 10.0 | - | m | 1 | 10.00 | |
| 5 | 22하 | 천단부 | S 267 | 균열 (폭0.3mm이상) | 0.5 | 10.0 | - | m | 1 | 10.00 | |
| 8 | 23상 | 천단부 | S 262 | 균열 (폭0.3mm이상) | 0.3 | 3.0 | - | m | 1 | 3.00 | |
| 9 | 23상 | 천단부 | S 266 | 균열 (폭0.3mm이상) | 0.3 | 10.0 | - | m | 1 | 10.00 | |
| 10 | 23상 | 천단부 | S 269 | 재균열 (폭0.3mm이상) | 0.5 | 10.0 | - | m | 1 | 10.00 | |

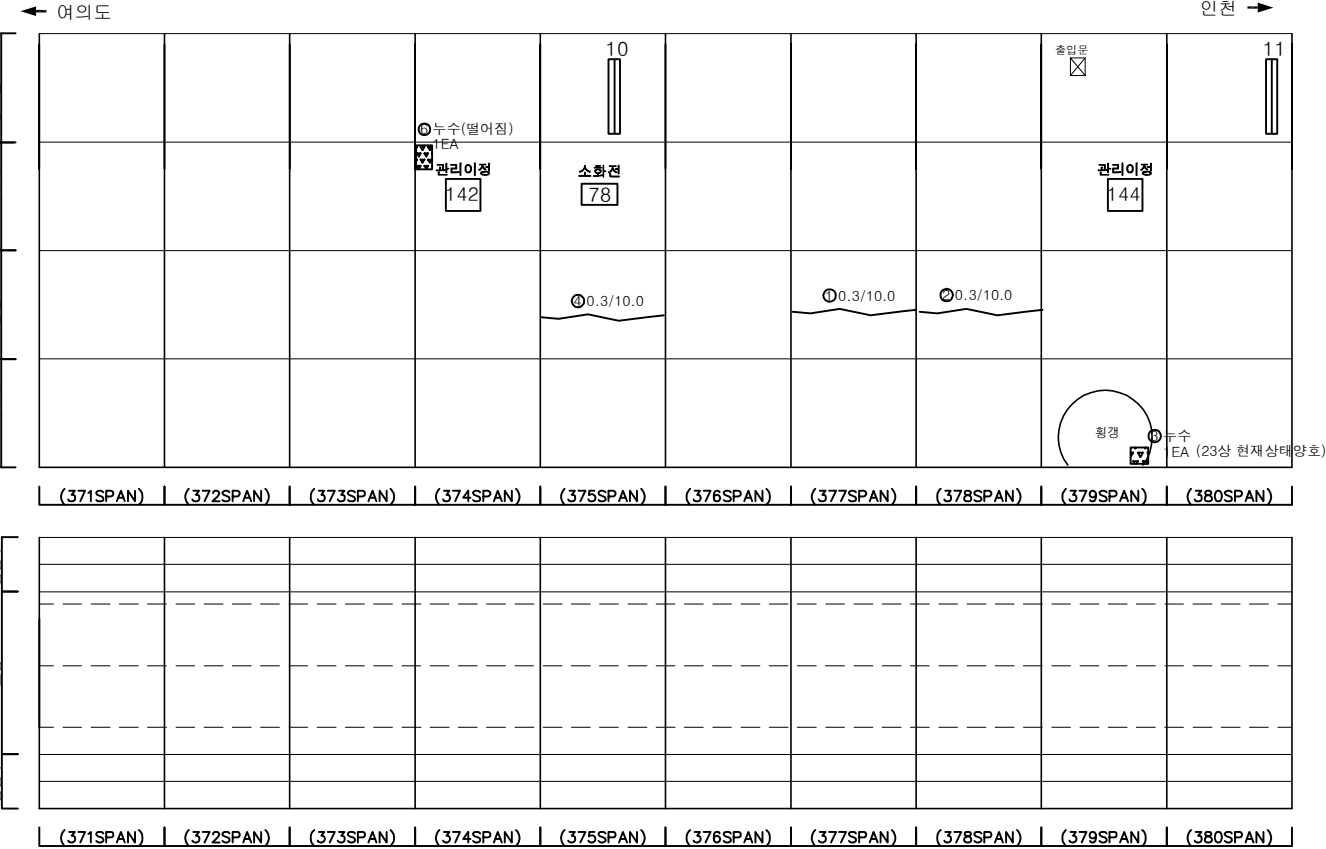
| 번호 | 발생<br>년도 | 부재 | 위치 | 손상내용 | 손상현황 | | | | | | 비 고 |
|---|---|---|---|---|---|---|---|---|---|---|---|
| 1 | 22상 | 천단부 | S 377 | 균열(폭0.3mm이상) | 0.3 | 10.0 | - | m | 1 | 10.00 | |
| 2 | 22상 | 천단부 | S 378 | 균열(폭0.3mm이상) | 0.3 | 10.0 | - | m | 1 | 10.00 | |
| 3 | 22상 | 횡경부 | S 379 | 누수 | - | - | - | EA | 1 | 1.00 | |
| 4 | 23상 | 천단부 | S 375 | 균열(폭0.3mm이상) | 0.3 | 10.0 | - | m | 1 | 10.00 | |
| 5 | 23하 | 측벽부 | S 374 | 누수(발여짐) | - | - | - | EA | 1 | 1.00 | |

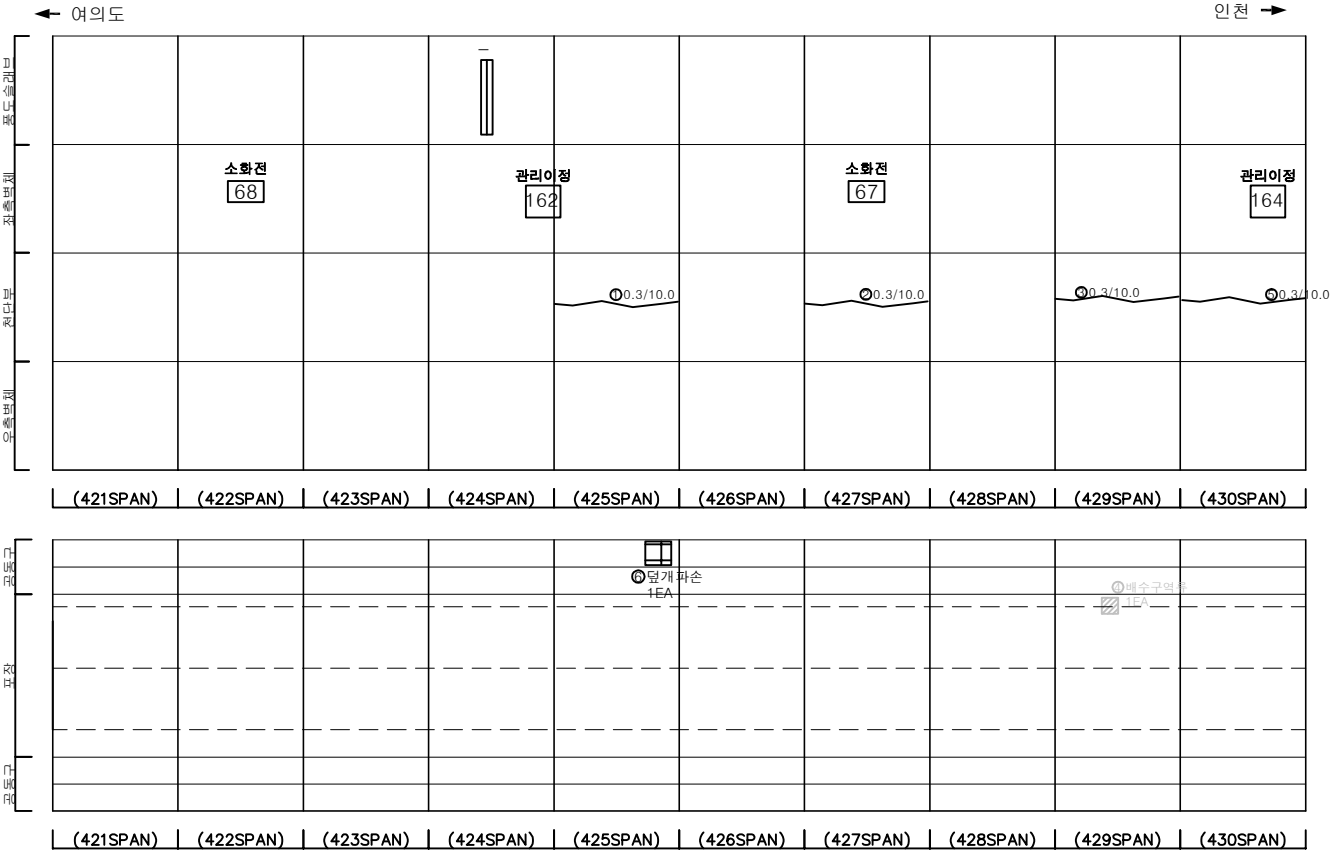
손상물량표

| 번호 | 발생<br>년도 | 부재 | 위치 | 손상내용 | 손상현황 | | | | | | 비고 |
|---|---|---|---|---|---|---|---|---|---|---|---|
| 1 | 22상 | 천단부 | S 425 | 균열(폭0.3mm이상) | 0.3 | 10.0 | - | m | 1 | 10.00 | |
| 2 | 22상 | 천단부 | S 427 | 균열(폭0.3mm이상) | 0.3 | 10.0 | - | m | 1 | 10.00 | |
| 3 | 22상 | 천단부 | S 429 | 균열(폭0.3mm이상) | 0.3 | 10.0 | - | m | 1 | 10.00 | |
| 5 | 22하 | 천단부 | S 430 | 균열(폭0.3mm이상) | 0.3 | 10.0 | - | m | 1 | 10.00 | |

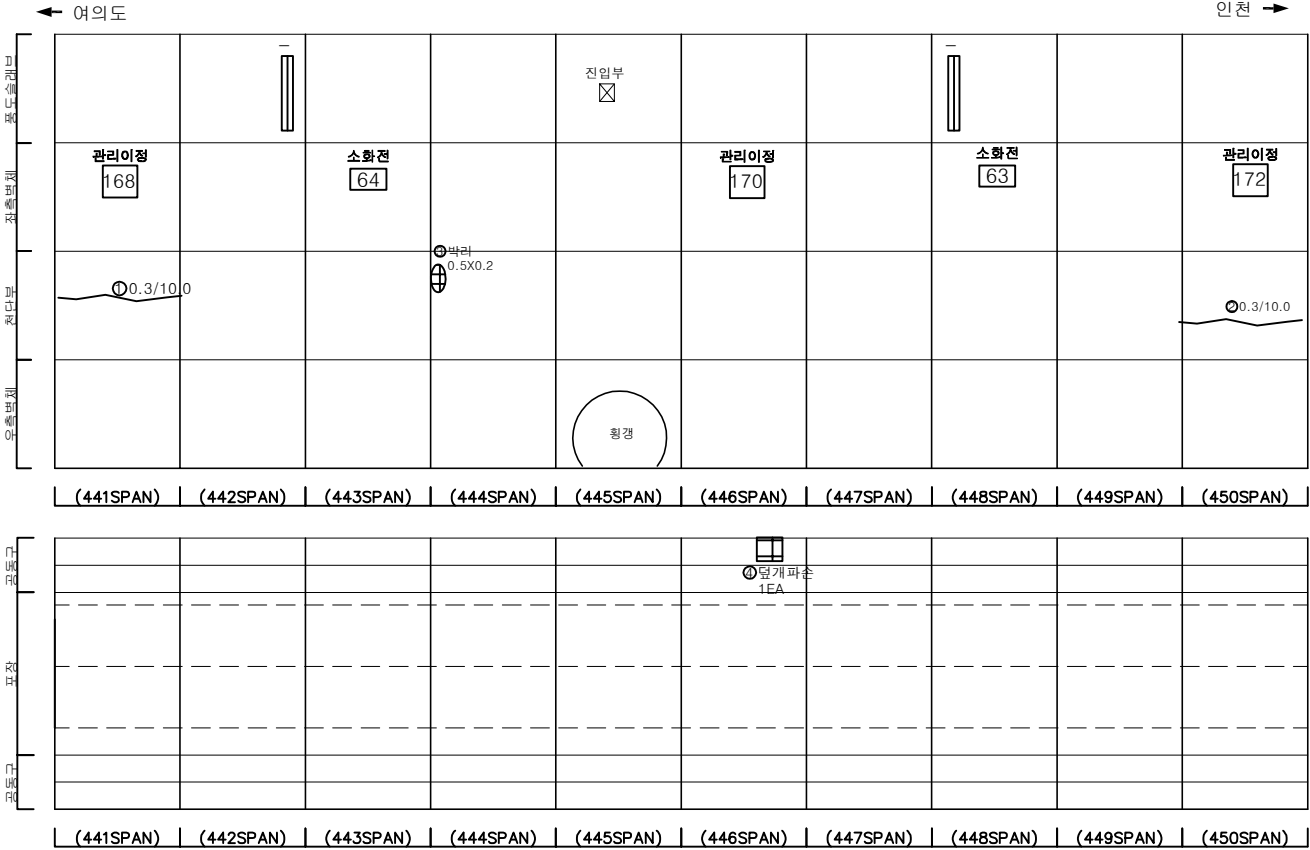
손상물량표

| 번호 | 발생년도 | 부재 | 위치 | 손상내용 | 손상현황 | | | | | | 비고 |
|---|---|---|---|---|---|---|---|---|---|---|---|
| 1 | 22상 | 천단부 | S 441 | 균열(폭0.3mm이상) | 0.3 | 10.0 | - | m | 1 | 10.00 | |
| 2 | 22상 | 천단부 | S 450 | 균열(폭0.3mm이상) | 0.3 | 10.0 | - | m | 1 | 10.00 | |

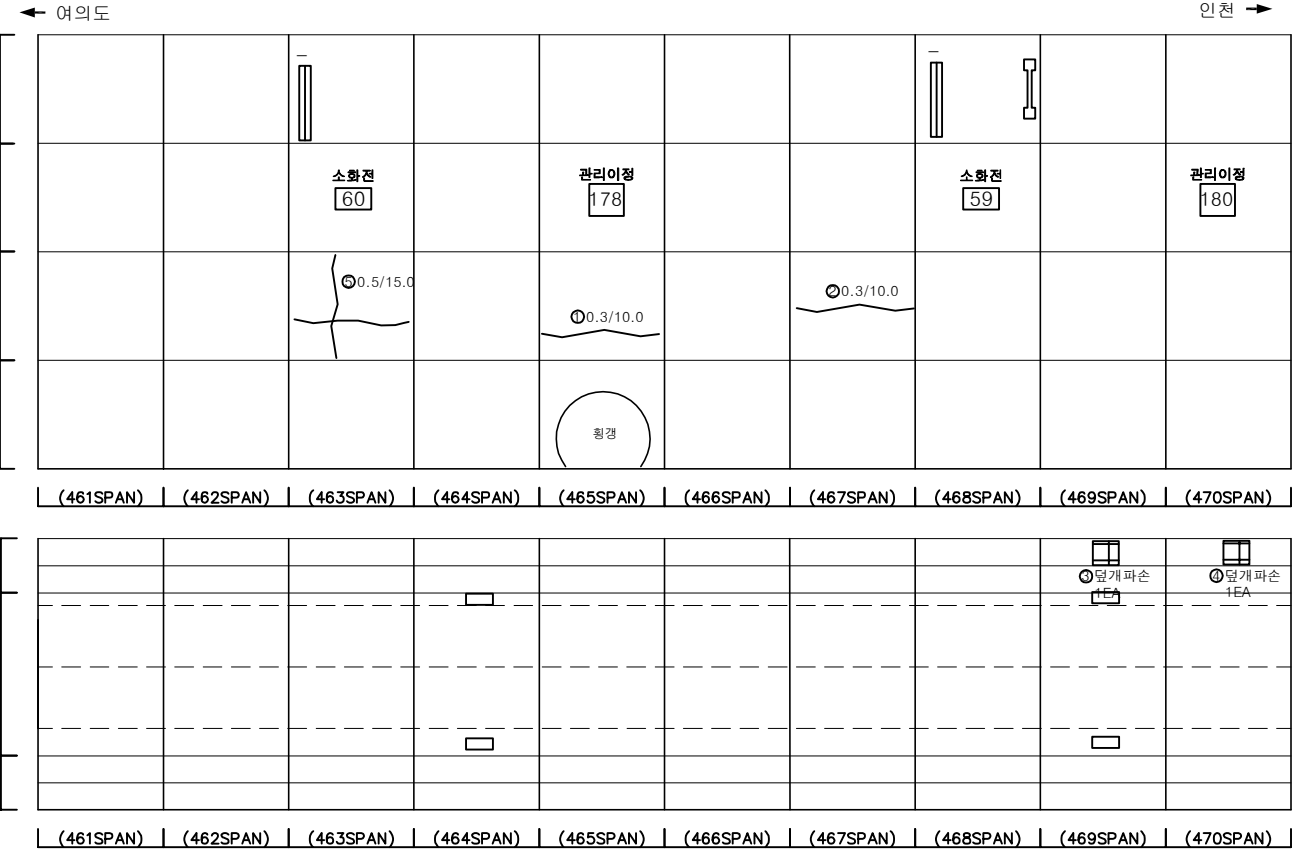
손상물량표

| 번호 | 발생<br>년도 | 부재 | 위치 | 손상내용 | 손상현황 | | | | | | 비고 |
|---|---|---|---|---|---|---|---|---|---|---|---|
| 1 | 23상 | 천단부 | S 465 | 균열(폭0.3mm이상) | 0.3 | 10.0 | - | m | 1 | 10.00 | |
| 2 | 23상 | 천단부 | S 467 | 균열(폭0.3mm이상) | 0.3 | 10.0 | - | m | 1 | 10.00 | |
| 5 | 23하 | 천단부 | S 463 | 균열(폭0.3mm이상) | 0.5 | 15.0 | - | m | 1 | 15.00 | |

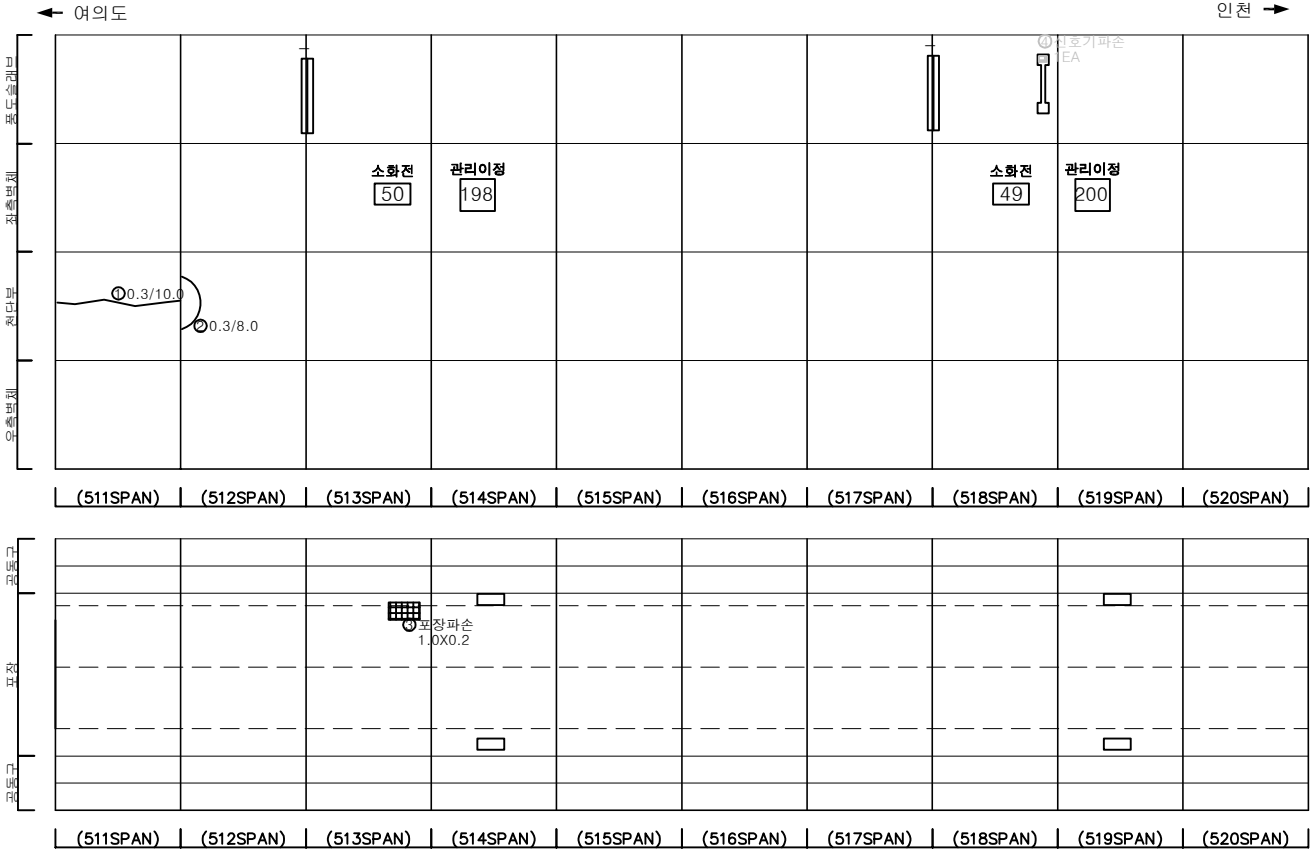
손상물량표

| 번호 | 발생년도 | 부재 | 위치 | 손상내용 | 손상현황 | | | | | | 비고 |
|---|---|---|---|---|---|---|---|---|---|---|---|
| 1 | 22상 | 천단부 | S 511 | 균열(폭0.3mm이상) | 0.3 | 10.0 | - | m | 1 | 10.00 | |
| 2 | 22상 | 천단부 | S 512 | 균열(폭0.3mm이상) | 0.3 | 8.0 | - | m | 1 | 8.00 | |

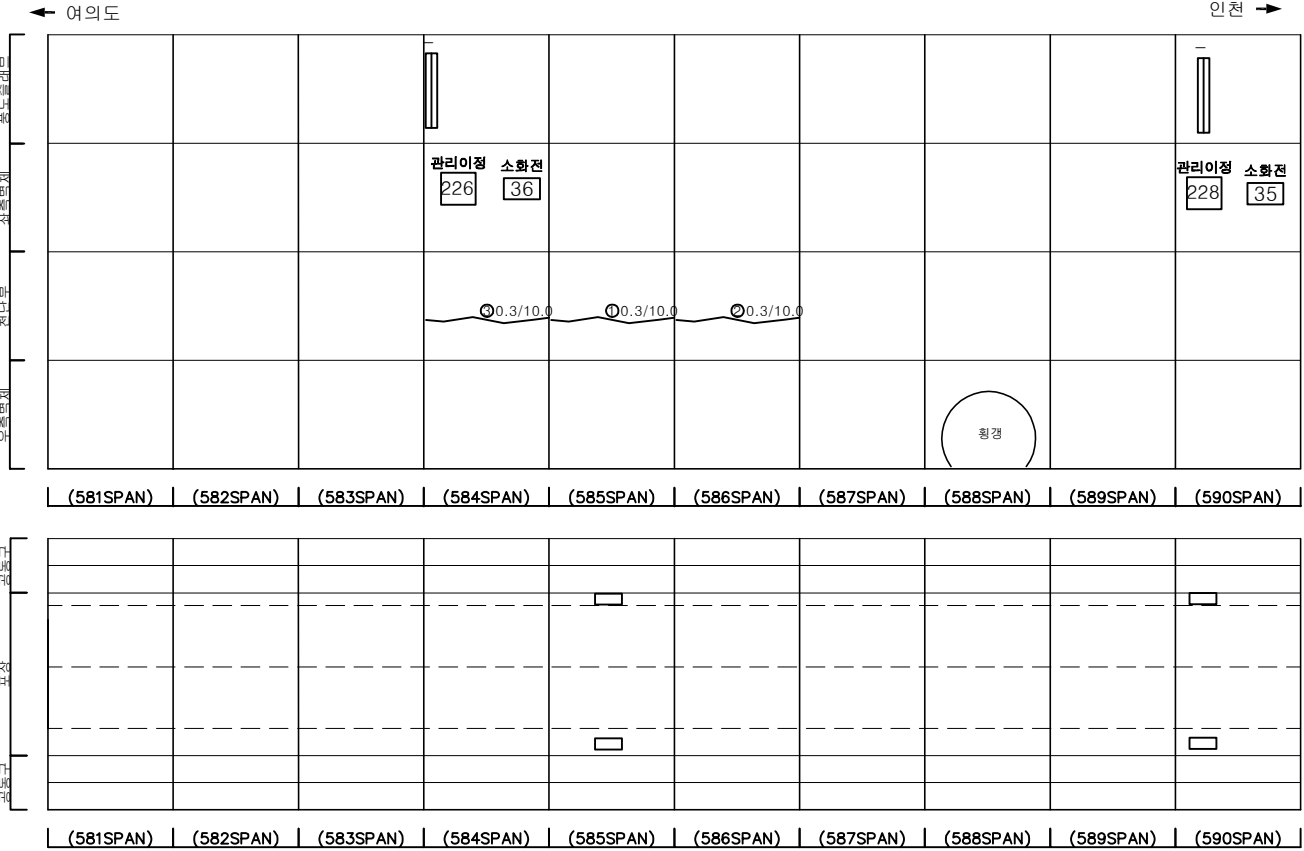
손상물량표

| 번호 | 발생년도 | 부재 | 위치 | 손상내용 | 손상현황 | | | | | | 비고 |
|---|---|---|---|---|---|---|---|---|---|---|---|
| 1 | 22상 | 천단부 | S 585 | 균열 (폭0.3mm이상) | 0.3 | 10.0 | - | ■ | 1 | 10.00 | |
| 2 | 22상 | 천단부 | S 586 | 균열 (폭0.3mm이상) | 0.3 | 10.0 | - | ■ | 1 | 10.00 | |
| 3 | 22하 | 천단부 | S 584 | 균열 (폭0.3mm이상) | 0.3 | 10.0 | - | ■ | 1 | 10.00 | |

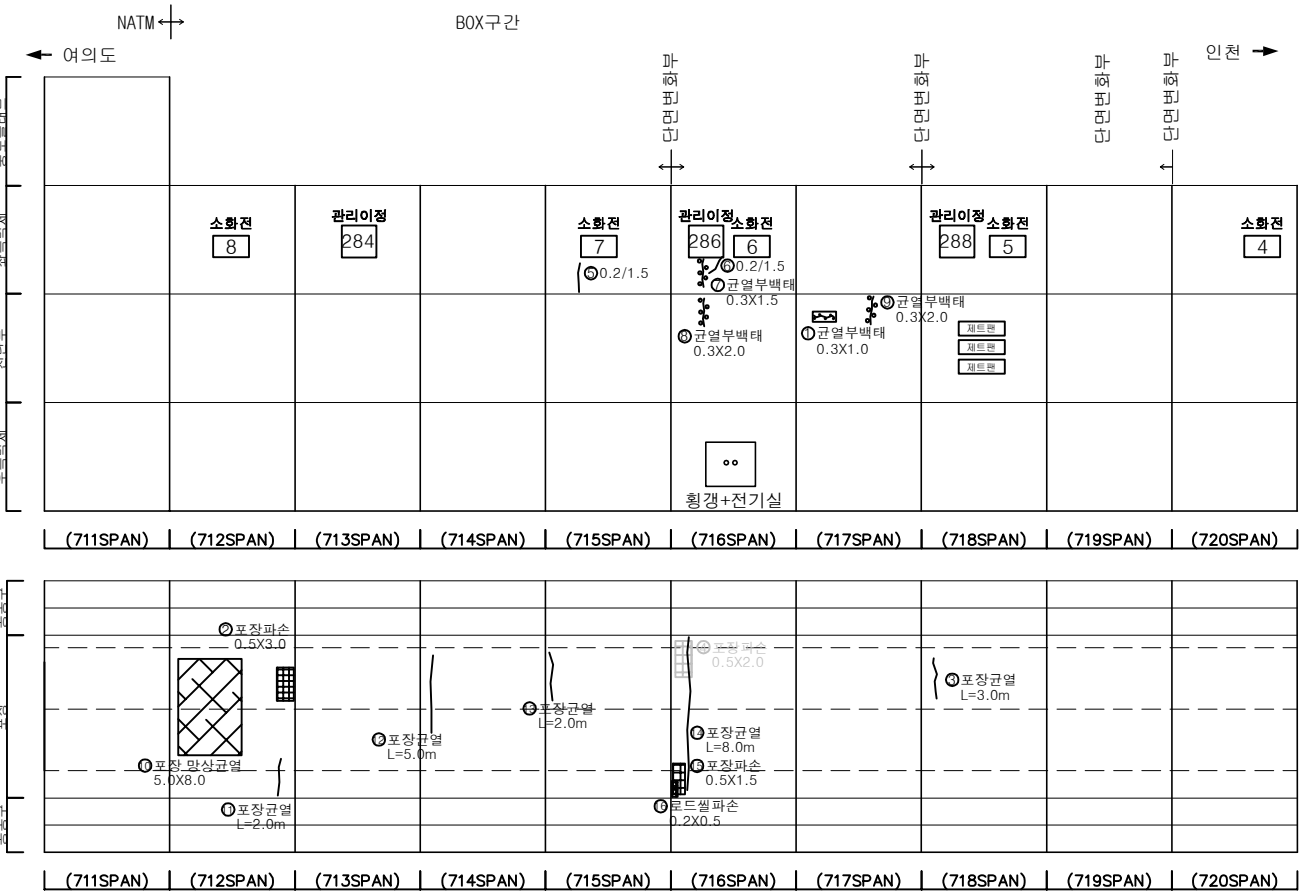
손상물량표

| 번호 | 발생년도 | 부재 | 위치 | 손상내용 | 손상현황 | | | | | | 비고 |
|---|---|---|---|---|---|---|---|---|---|---|---|
| 1 | 22하 | 천단부 | S 717 | 균열부백태 | - | 0.3 | 1.0 | m <sup>2</sup> | 1 | 0.30 | |
| 3 | 22하 | 포장부 | S 718 | 포장균열 | - | 3.0 | - | m | 1 | 3.00 | |
| 5 | 23하 | 측벽부 | S 715 | 균열(폭0.3mm미만) | 0.2 | 1.5 | - | m | 1 | 1.50 | |
| 6 | 23하 | 측벽부 | S 716 | 균열(폭0.3mm미만) | 0.2 | 1.5 | - | m | 1 | 1.50 | |
| 7 | 23하 | 측벽부 | S 716 | 균열부백태 | - | 0.3 | 1.5 | m <sup>2</sup> | 1 | 0.45 | |
