신월여의지하도로 2023년 하반기  
정기안전점검 용역

외관조사망도  
신월여의지하도로(인천방향)

서울터널주식회사

(주)명성엔지니어링

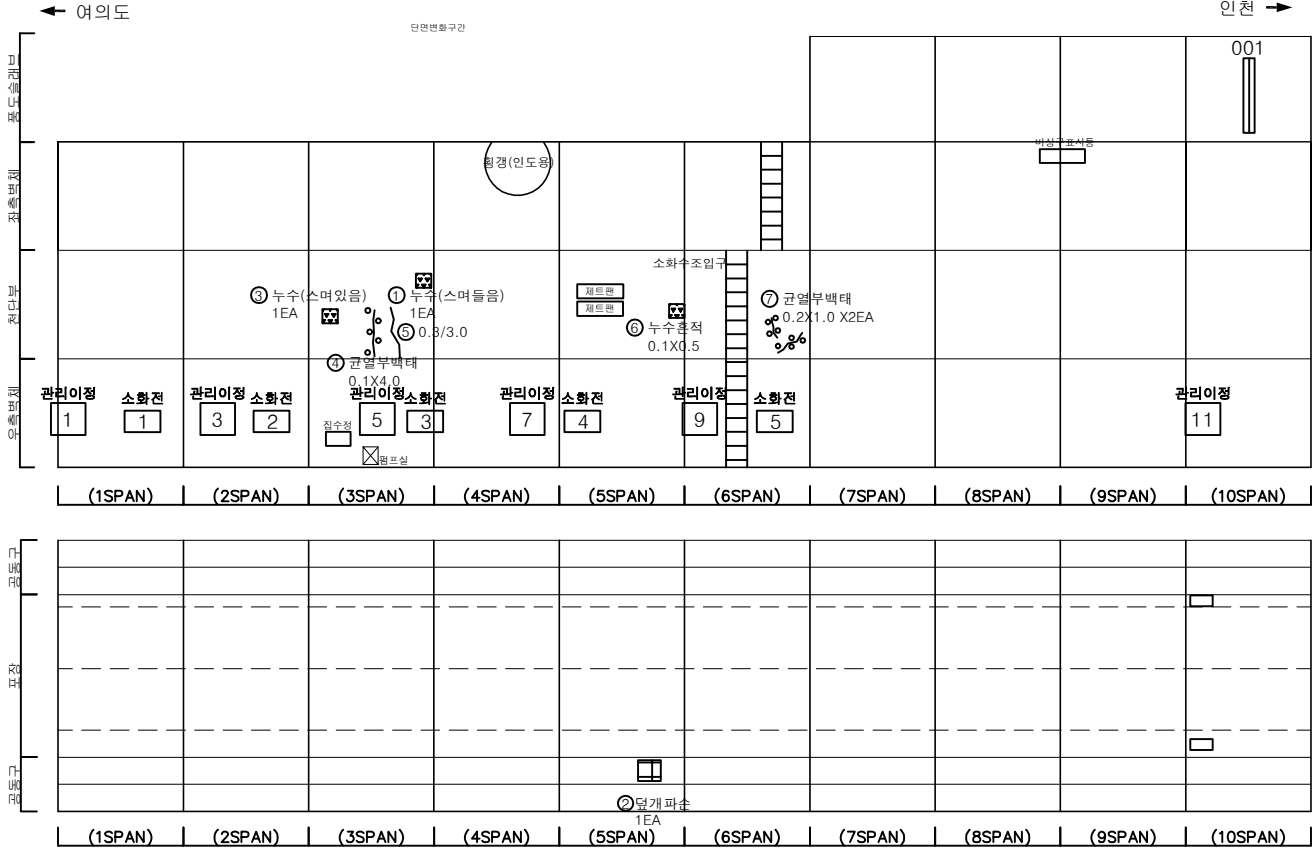
| 번호 | 발생<br>년도 | 부재 | 위치 | 손상내용 | 손상현황 | | | | | | 비 고 |
|---|---|---|---|---|---|---|---|---|---|---|---|
| 1 | 22상 | 천단부 | S 003 | 누수(스며들음) | - | - | - | EA | 1 | 1.00 | |
| 2 | 22상 | 공동구 | S 005 | 공동구덮개파손 | - | - | - | EA | 1 | 1.00 | |
| 3 | 23하 | 천단부 | S 003 | 누수(스며들음) | - | - | - | EA | 1 | 1.00 | |
| 4 | 23하 | 천단부 | S 003 | 균열부백태 | - | 0.1 | 4.0 | m <sup>2</sup> | 1 | 0.40 | |
| 5 | 23하 | 천단부 | S 003 | 균열(폭0.3mm이상) | 0.3 | 3.0 | - | m | 1 | 3.00 | |
| 6 | 23하 | 천단부 | S 005 | 누수흔적 | - | 0.1 | 0.5 | m <sup>2</sup> | 1 | 0.05 | |
| 7 | 23하 | 천단부 | S 006 | 균열부백태 | - | 0.2 | 1.0 | m <sup>2</sup> | 2 | 0.40 | |

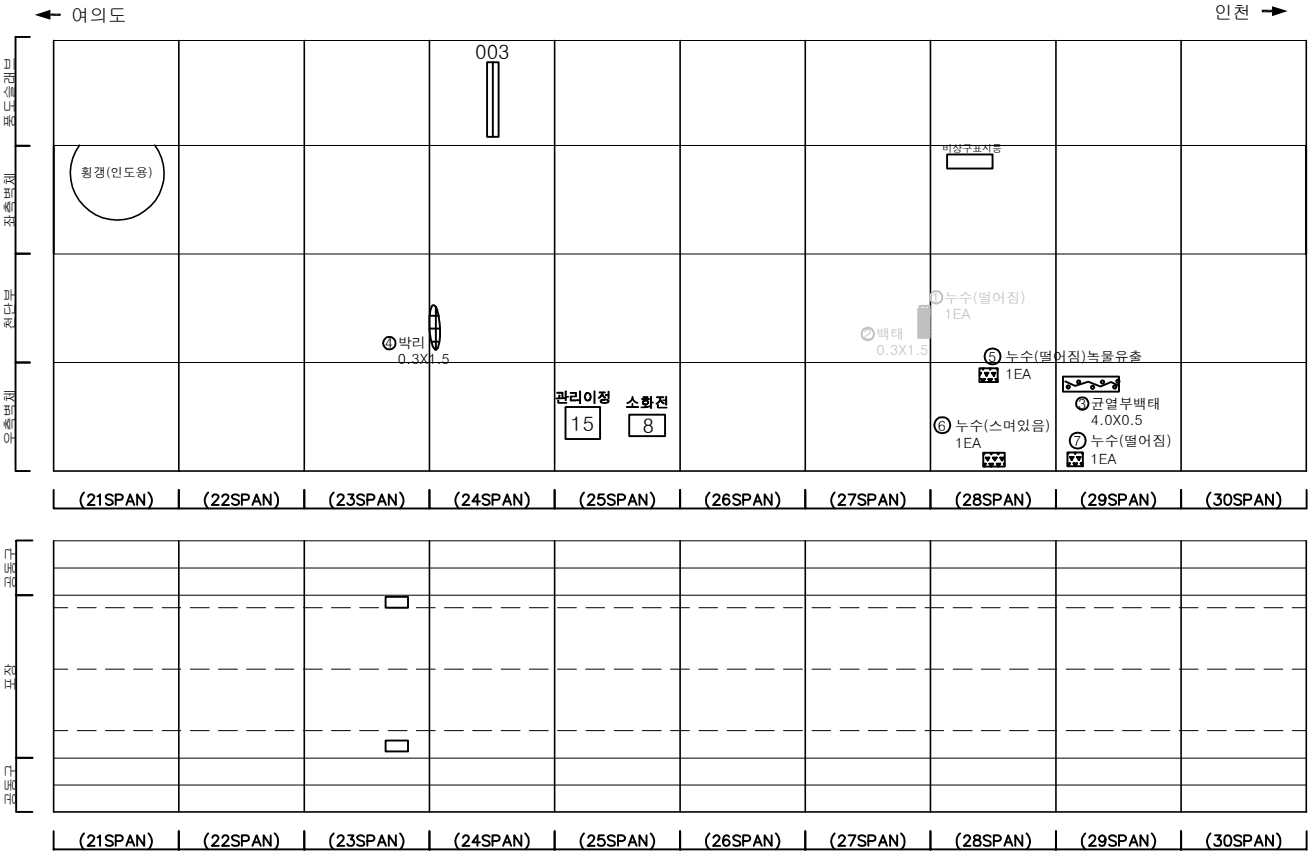
| 번호 | 발생년도 | 부재 | 위치 | 손상내용 | 손상현황 | | | | | | 비고 |
|---|---|---|---|---|---|---|---|---|---|---|---|
| 1 | 22상 | 천단부 | S 027 | 누수(물어짐) | - | - | - | EA | 1 | 1.00 | 23상 보수 |
| 3 | 23상 | 측벽부 | S 029 | 균열부벽태 | - | 4.0 | 0.5 | m | 1 | 2.00 | 손상중가 |
| 5 | 23하 | 천단부 | S 028 | 누수(물어짐) | - | - | - | EA | 1 | 1.00 | |
| 6 | 23하 | 천단부 | S 028 | 누수(스며있음) | - | - | - | EA | 1 | 1.00 | |
| 7 | 23하 | 천단부 | S 029 | 누수(물어짐) | - | - | - | EA | 1 | 1.00 | |

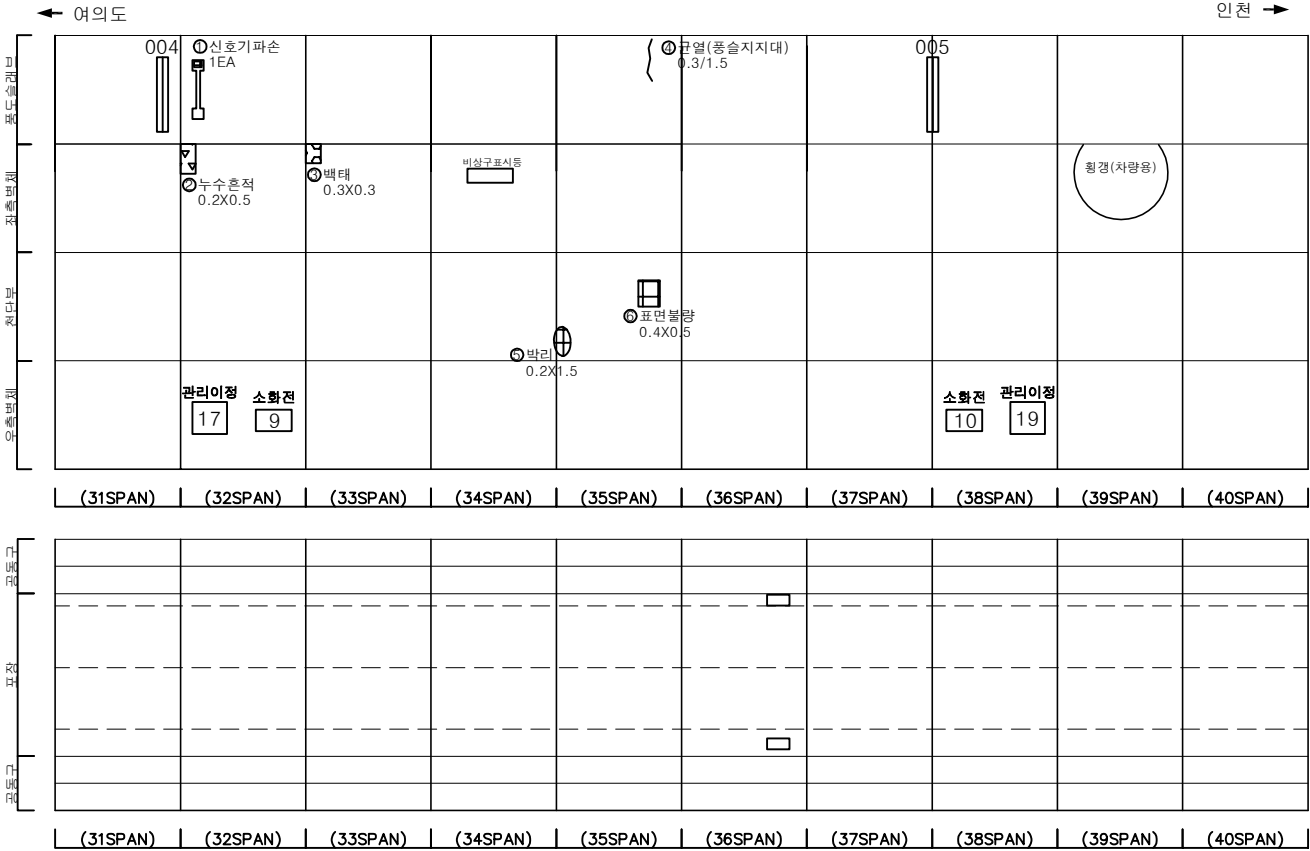
| 번호 | 발생<br>년도 | 부재 | 위치 | 손상내용 | 손상현황 | | | | | | 비 고 |
|---|---|---|---|---|---|---|---|---|---|---|---|
| 2 | 23상 | 속박부 | S 032 | 누수흔적 | - | 0.2 | 0.5 | m <sup>2</sup> | 1 | 0.10 | |
| 4 | 23상 | 슬래브 | S 035 | 균열(폭0.3mm이상) | 0.3 | 1.5 | - | m | 1 | 1.50 | |

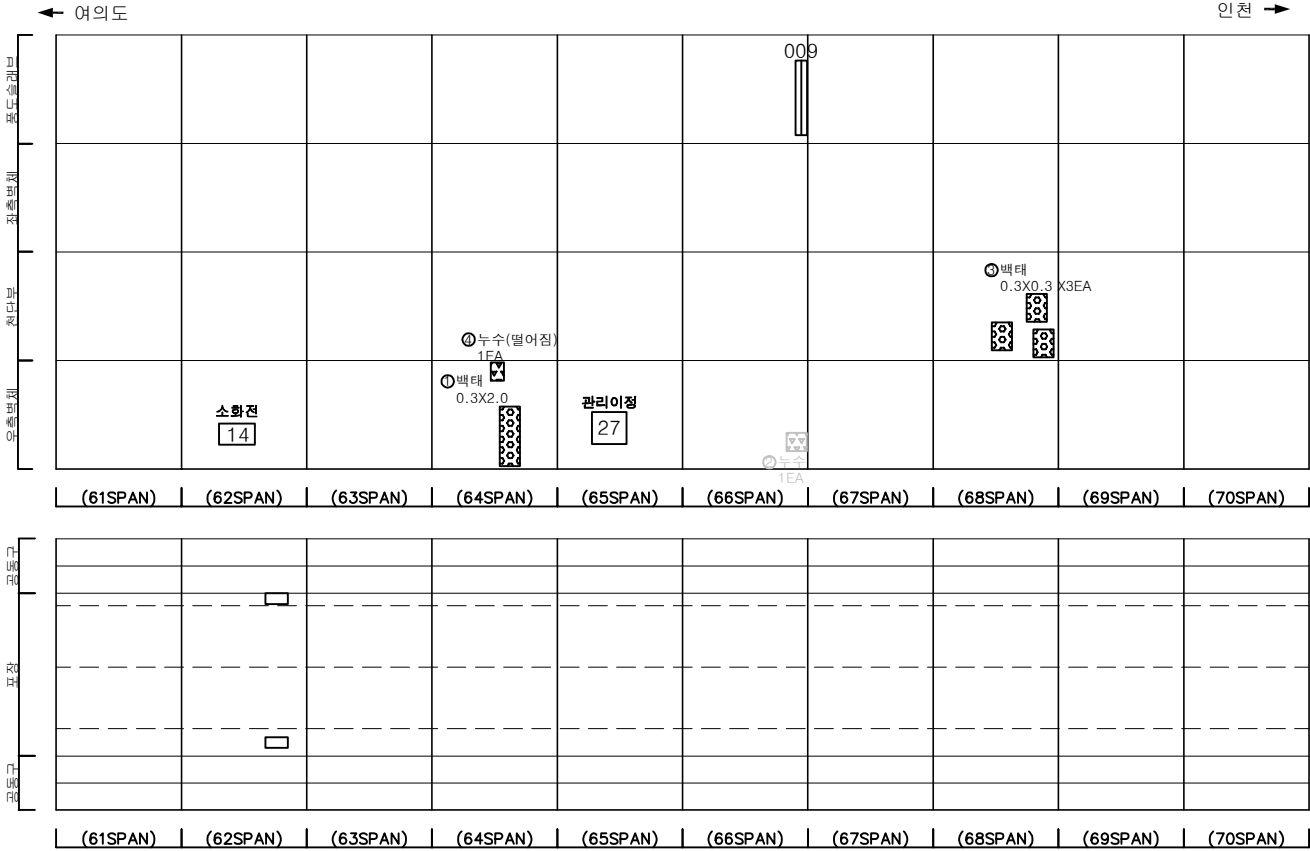
| 번호 | 발생년도 | 부재 | 위치 | 손상내용 | 손상현황 | | | | | | 비고 |
|---|---|---|---|---|---|---|---|---|---|---|---|
| 1 | 22상 | 측벽부 | S 064 | 백태 | - | 0.3 | 2.0 | m <sup>2</sup> | 1 | 0.60 | 손상증가 |
| 2 | 22하 | 측벽부 | S 065 | 누수 | - | - | - | EA | 1 | 1.00 | 23'상 보수 |
| 4 | 23하 | 측벽부 | S 064 | 누수(물어짐) | - | - | - | EA | 1 | 1.00 | |

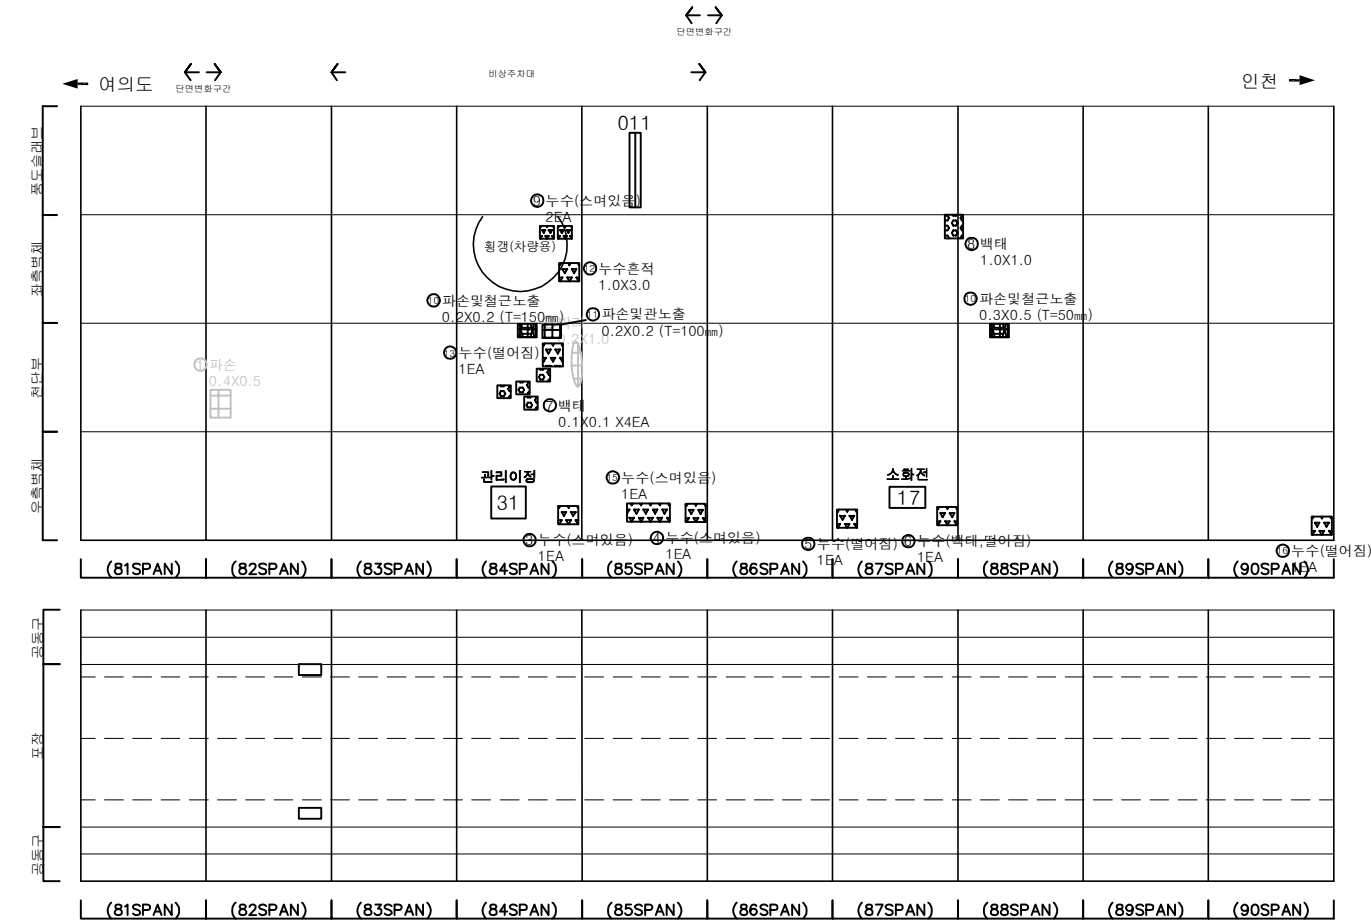
| 번호 | 발생년도 | 부재 | 위치 | 손상내용 | 손상현황 | | | | | | 비고 |
|---|---|---|---|---|---|---|---|---|---|---|---|
| 3 | 22하 | 측벽부 | S 084 | 누수(스머있음) | - | - | - | EA | 1 | 1.00 | |
| 4 | 22하 | 측벽부 | S 085 | 누수(스머있음) | - | - | - | EA | 1 | 1.00 | |
| 5 | 22하 | 측벽부 | S 087 | 누수(떨어짐) | - | - | - | EA | 1 | 1.00 | |
| 6 | 22하 | 측벽부 | S 087 | 누수(벽태,떨어짐) | - | - | - | EA | 1 | 1.00 | |
| 9 | 23하 | 측벽부 | S 084 | 누수(스머있음) | - | - | - | EA | 2 | 2.00 | |
| 12 | 23하 | 측벽부 | S 084 | 누수흔적 | - | 1.0 | 3.0 | m <sup>2</sup> | 1 | 3.00 | |
| 13 | 23하 | 전단부 | S 084 | 누수(떨어짐) | - | - | - | EA | 1 | 1.00 | |
| 15 | 23하 | 측벽부 | S 085 | 누수(스머있음) | - | - | - | EA | 1 | 1.00 | |
| 16 | 23하 | 측벽부 | S 090 | 누수(떨어짐) | - | - | - | EA | 1 | 1.00 | |

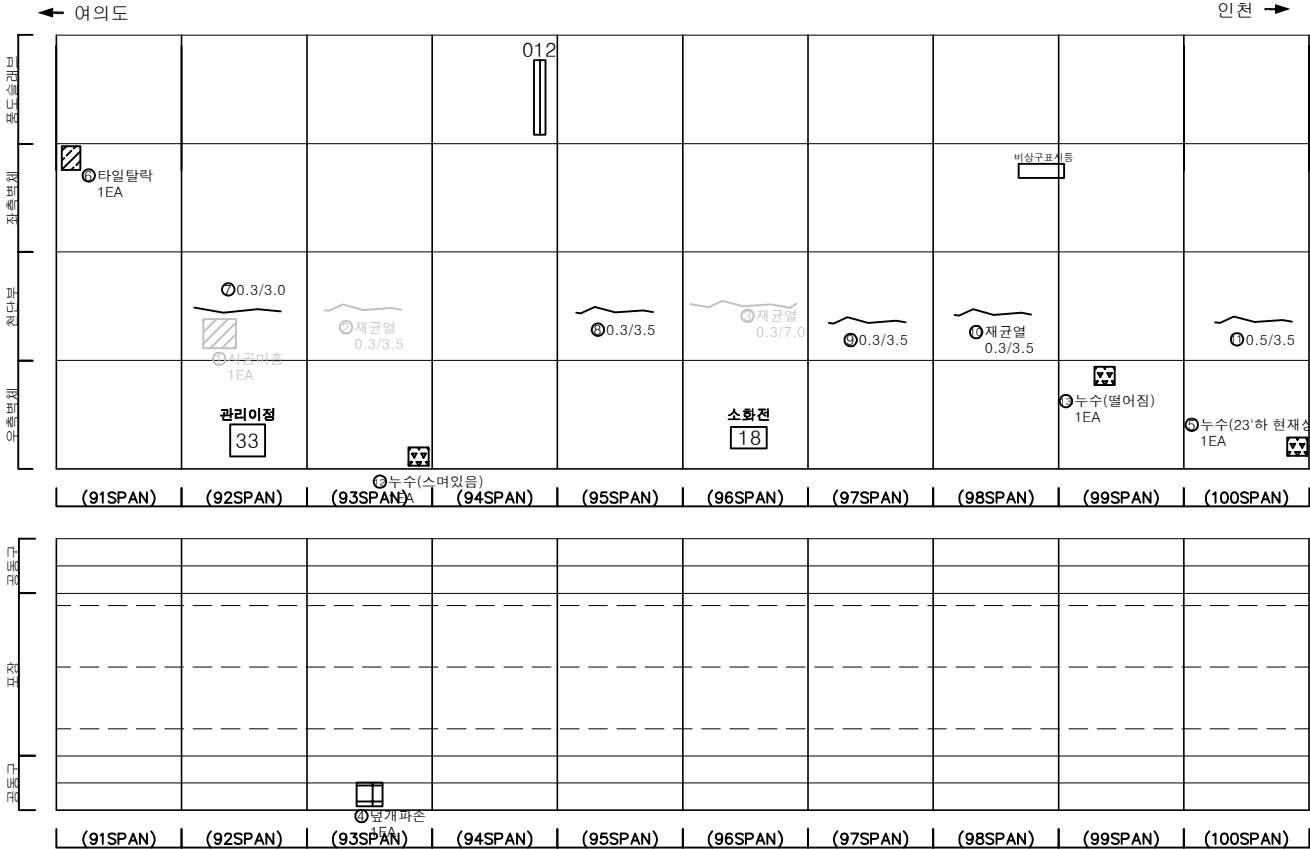
| 번호 | 발생년도 | 부재 | 위치 | 손상내용 | 손상현황 | | | | | | 비고 |
|---|---|---|---|---|---|---|---|---|---|---|---|
| 2 | 22상 | 천단부 | S 093 | 재균열(폭0.3mm이상) | 0.3 | 3.5 | - | m | 1 | 3.50 | 23'상 보수 |
| 3 | 22상 | 천단부 | S 096 | 재균열(폭0.3mm이상) | 0.3 | 7.0 | - | m | 1 | 7.00 | 23'상 보수 |
| 5 | 22하 | 측벽부 | S 100 | 누수 | - | - | - | EA | 1 | 1.00 | |
| 7 | 23상 | 천단부 | S 092 | 균열(폭0.3mm이상) | 0.3 | 3.0 | - | m | 1 | 3.00 | |
| 8 | 23상 | 천단부 | S 095 | 균열(폭0.3mm이상) | 0.3 | 3.5 | - | m | 1 | 3.50 | |
| 9 | 23상 | 천단부 | S 097 | 균열(폭0.3mm이상) | 0.3 | 3.5 | - | m | 1 | 3.50 | |
| 10 | 23상 | 천단부 | S 098 | 재균열(폭0.3mm이상) | 0.3 | 3.5 | - | m | 1 | 3.50 | |
| 11 | 23상 | 천단부 | S 100 | 균열(폭0.3mm이상) | 0.5 | 3.5 | - | m | 1 | 3.50 | |
| 12 | 23하 | 측벽부 | S 093 | 누수(스며있음) | - | - | - | EA | 1 | 1.00 | |
| 13 | 23하 | 측벽부 | S 099 | 누수(떨어짐) | - | - | - | EA | 1 | 1.00 | |

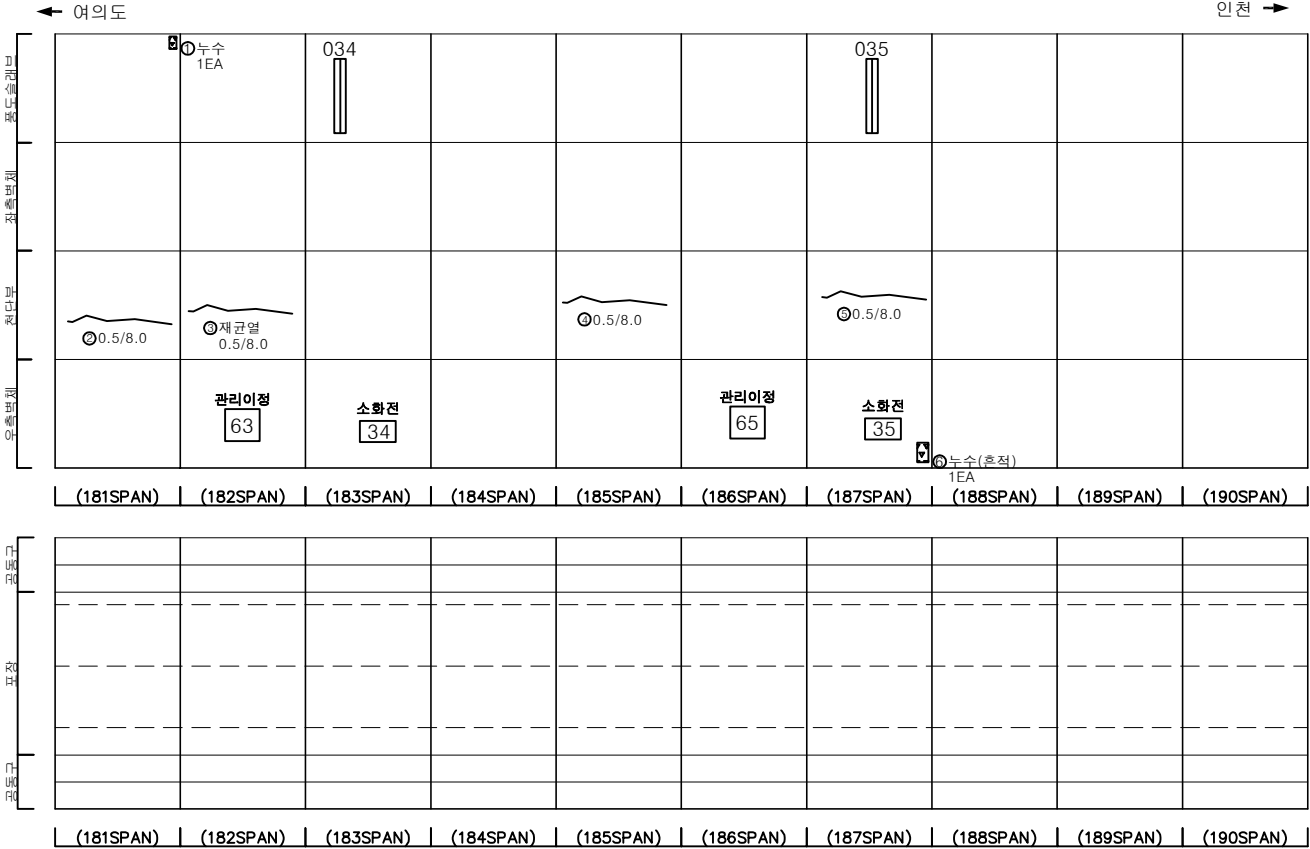
| 번호 | 발생년도 | 부재 | 위치 | 손상내용 | 손상현황 | | | | | | 비고 |
|---|---|---|---|---|---|---|---|---|---|---|---|
| 1 | 23상 | 슬래브 | S 181 | 누수 | - | - | - | EA | 1 | 1.00 | |
| 2 | 23상 | 천단부 | S 181 | 균열(폭0.3mm이상) | 0.5 | 8.0 | - | m | 1 | 8.00 | |
| 3 | 23상 | 천단부 | S 182 | 재균열(폭0.3mm이상) | 0.3 | 3.0 | - | m | 1 | 3.00 | |
| 4 | 23상 | 천단부 | S 185 | 균열(폭0.3mm이상) | 0.5 | 8.0 | - | m | 1 | 8.00 | |
| 5 | 23상 | 천단부 | S 180 | 균열(폭0.3mm이상) | 0.3 | 3.0 | - | m | 1 | 3.00 | |
| 6 | 23상 | 천단부 | S 179 | 누수(흔적) | - | - | - | EA | 1 | 1.00 | |

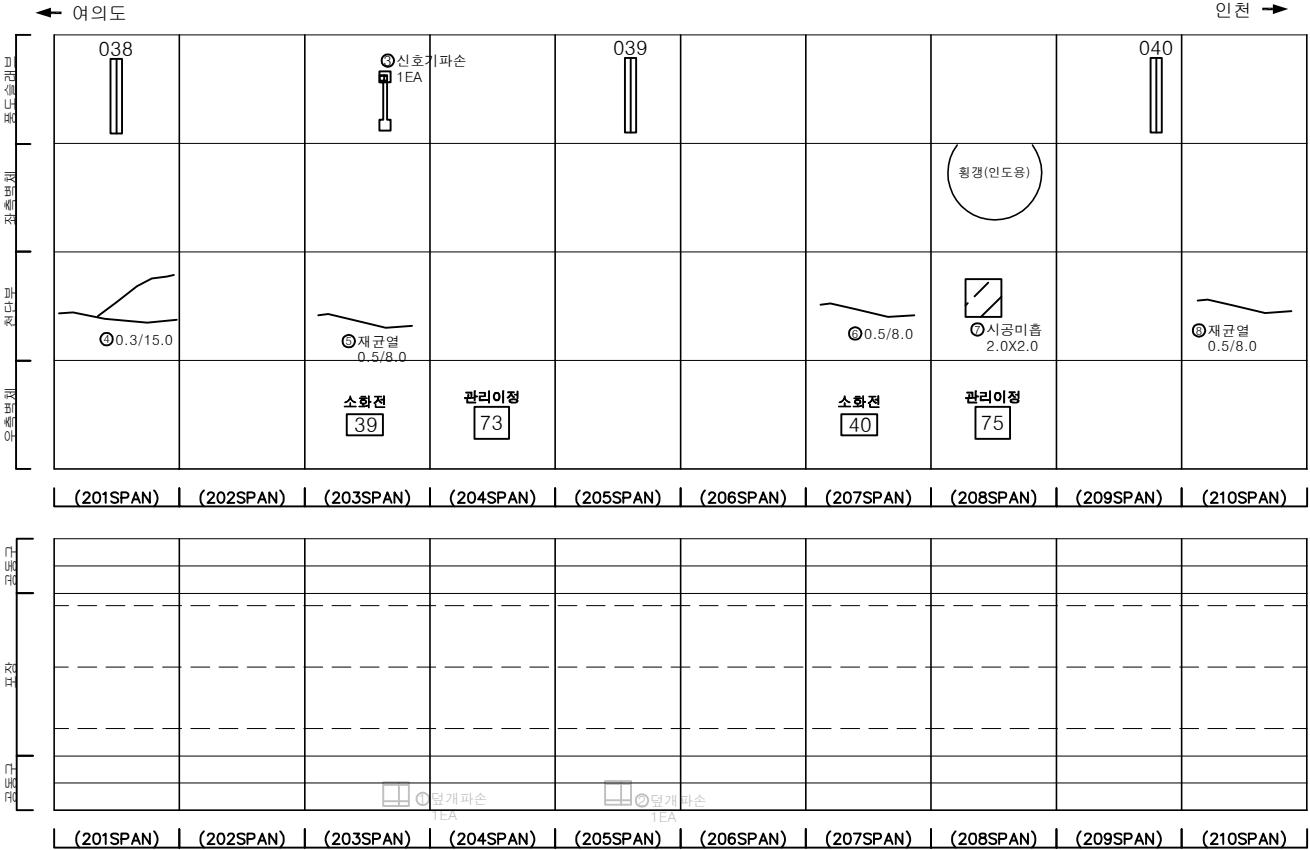
| 번호 | 발생년도 | 부재 | 위치 | 손상내용 | 손상현황 | | | | | | 비고 |
|---|---|---|---|---|---|---|---|---|---|---|---|
| 4 | 23상 | 천단부 | S 201 | 균열(폭0.3mm이상) | 0.3 | 15.0 | - | m | 1 | 15.00 | |
| 5 | 23상 | 천단부 | S 203 | 재균열(폭0.3mm이상) | 0.5 | 8.0 | - | m | 1 | 8.00 | |
| 6 | 23상 | 천단부 | S 207 | 균열(폭0.3mm이상) | 0.5 | 8.0 | - | m | 1 | 8.00 | |
| 8 | 23상 | 천단부 | S 210 | 재균열(폭0.3mm이상) | 0.5 | 8.0 | - | m | 1 | 8.00 | |

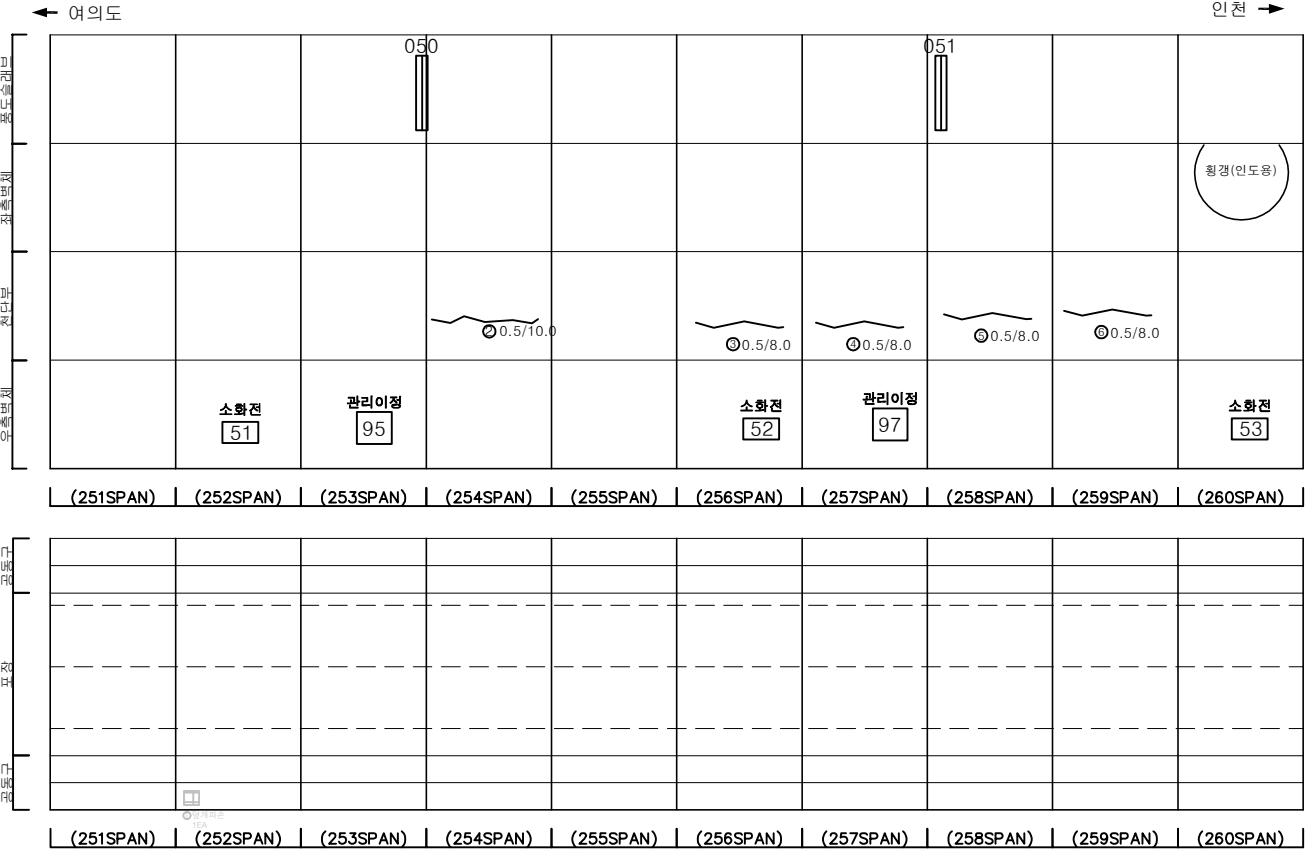
| 번호 | 발생년도 | 부재 | 위치 | 손상내용 | 손상현황 | | | | | | 비고 |
|---|---|---|---|---|---|---|---|---|---|---|---|
| 2 | 22하 | 천단부 | S 254 | 균열(폭0.3mm이상) | 0.5 | 10.0 | - | m | 1 | 10.00 | |
| 3 | 23상 | 천단부 | S 256 | 균열(폭0.3mm이상) | 0.5 | 8.0 | - | m | 1 | 8.00 | |
| 4 | 23상 | 천단부 | S 257 | 균열(폭0.3mm이상) | 0.5 | 8.0 | - | m | 1 | 8.00 | |
| 5 | 23상 | 천단부 | S 258 | 균열(폭0.3mm이상) | 0.5 | 8.0 | - | m | 1 | 8.00 | |
| 6 | 23상 | 천단부 | S 259 | 균열(폭0.3mm이상) | 0.5 | 8.0 | - | m | 1 | 8.00 | |

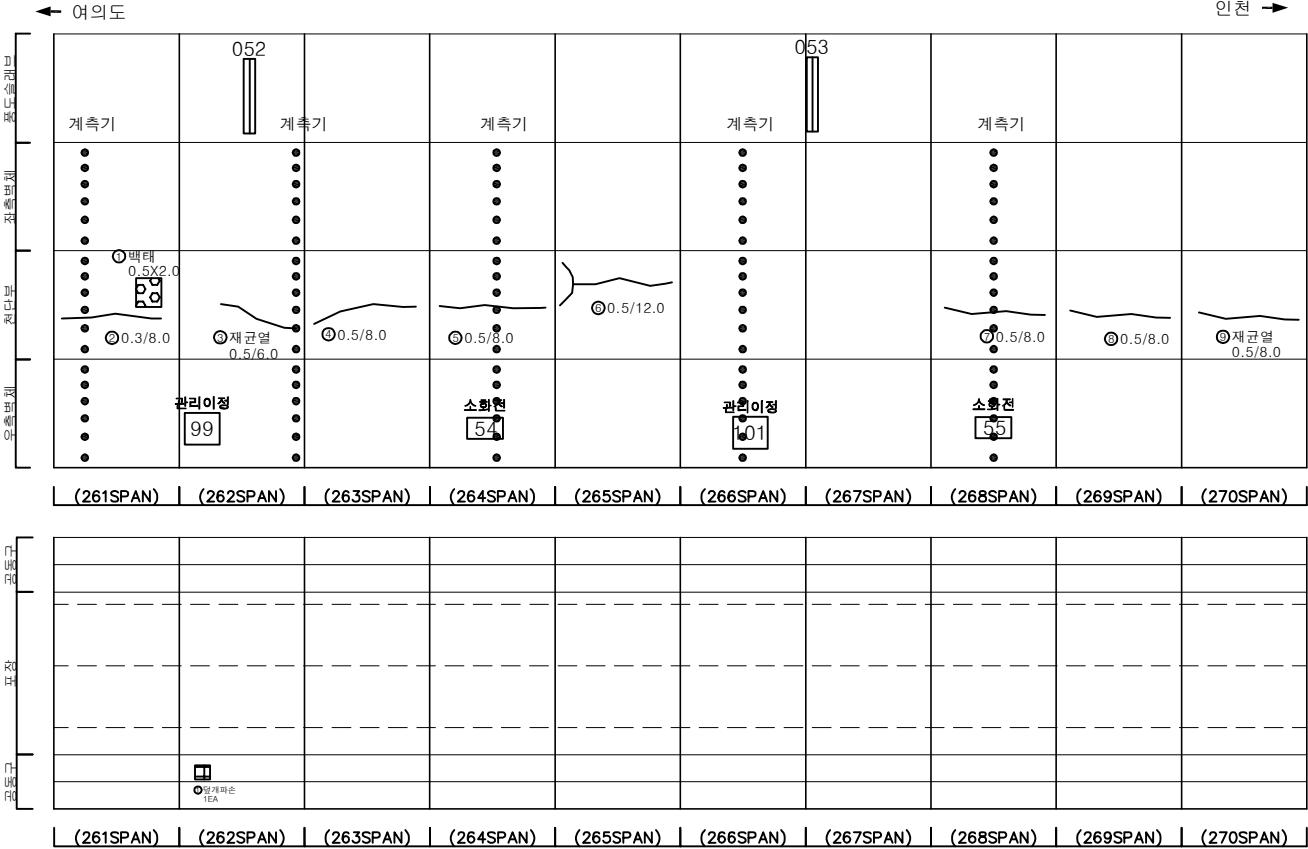
| 번호 | 발생<br>년도 | 부재 | 위치 | 손상내용 | 손상현황 | | | | | | 비 고 |
|---|---|---|---|---|---|---|---|---|---|---|---|
| 2 | 23상 | 천단부 | S 261 | 균열(폭0.3mm이상) | 0.3 | 8.0 | - | m | 1 | 8.00 | |
| 3 | 23상 | 천단부 | S 262 | 재균열(폭0.3mm이상) | 0.5 | 6.0 | - | m | 1 | 6.00 | |
| 4 | 23상 | 천단부 | S 263 | 균열(폭0.3mm이상) | 0.5 | 8.0 | - | m | 1 | 8.00 | |
| 5 | 23상 | 천단부 | S 264 | 균열(폭0.3mm이상) | 0.5 | 8.0 | - | m | 1 | 8.00 | |
| 6 | 23상 | 천단부 | S 265 | 균열(폭0.3mm이상) | 0.5 | 12.0 | - | m | 1 | 12.00 | |
| 7 | 23상 | 천단부 | S 268 | 균열(폭0.3mm이상) | 0.5 | 8.0 | - | m | 1 | 8.00 | |
| 8 | 23상 | 천단부 | S 269 | 균열(폭0.3mm이상) | 0.5 | 8.0 | - | m | 1 | 8.00 | |
| 9 | 23상 | 천단부 | S 270 | 재균열(폭0.3mm이상) | 0.5 | 8.0 | - | m | 1 | 8.00 | |

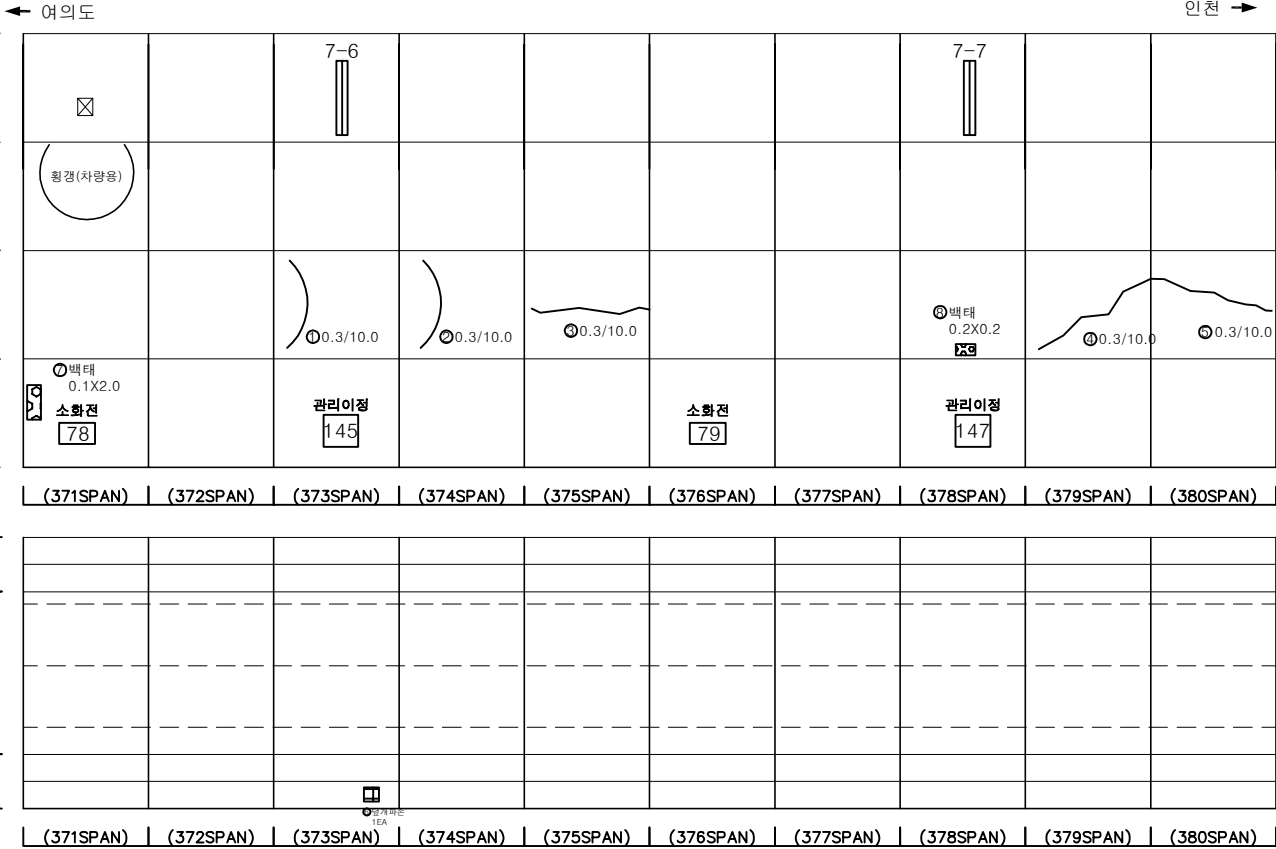
| 번호 | 발생<br>년도 | 부재 | 위치 | 손상내용 | 손상현황 | | | | | | 비 고 |
|---|---|---|---|---|---|---|---|---|---|---|---|
| 1 | 22상 | 천단부 | S 373 | 균열(폭0.3mm이상) | 0.3 | 10.0 | - | m | 1 | 10.00 | |
| 2 | 22상 | 천단부 | S 374 | 균열(폭0.3mm이상) | 0.3 | 10.0 | - | m | 1 | 10.00 | |
| 3 | 22상 | 천단부 | S 375 | 균열(폭0.3mm이상) | 0.3 | 10.0 | - | m | 1 | 10.00 | |
| 4 | 22상 | 천단부 | S 379 | 균열(폭0.3mm이상) | 0.3 | 10.0 | - | m | 1 | 10.00 | |
| 5 | 22상 | 천단부 | S 380 | 균열(폭0.3mm이상) | 0.3 | 10.0 | - | m | 1 | 10.00 | |

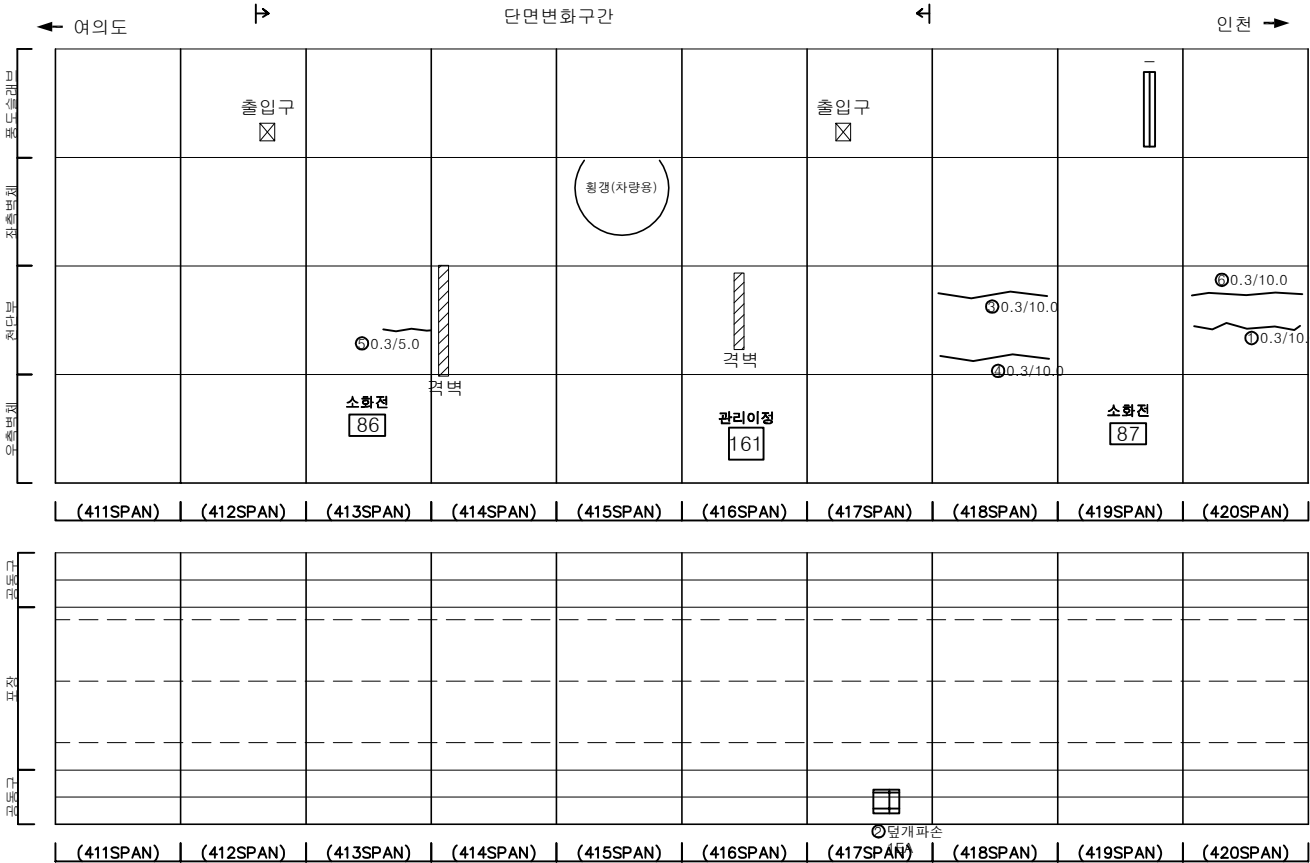
| 번호 | 발생년도 | 부재 | 위치 | 손상내용 | 손상현황 | | | | | | 비고 |
|---|---|---|---|---|---|---|---|---|---|---|---|
| 1 | 22상 | 천단부 | S 420 | 균열(폭0.3mm이상) | 0.3 | 10.0 | - | m | 1 | 10.00 | |
| 3 | 23상 | 천단부 | S 418 | 균열(폭0.3mm이상) | 0.3 | 10.0 | - | m | 1 | 10.00 | |
| 4 | 23상 | 천단부 | S 418 | 균열(폭0.3mm이상) | 0.3 | 10.0 | - | m | 1 | 10.00 | |
| 5 | 23하 | 천단부 | S 413 | 균열(폭0.3mm이상) | 0.3 | 5.0 | - | m | 1 | 5.00 | |
| 6 | 23하 | 천단부 | S 420 | 균열(폭0.3mm이상) | 0.3 | 10.0 | - | m | 1 | 10.00 | |

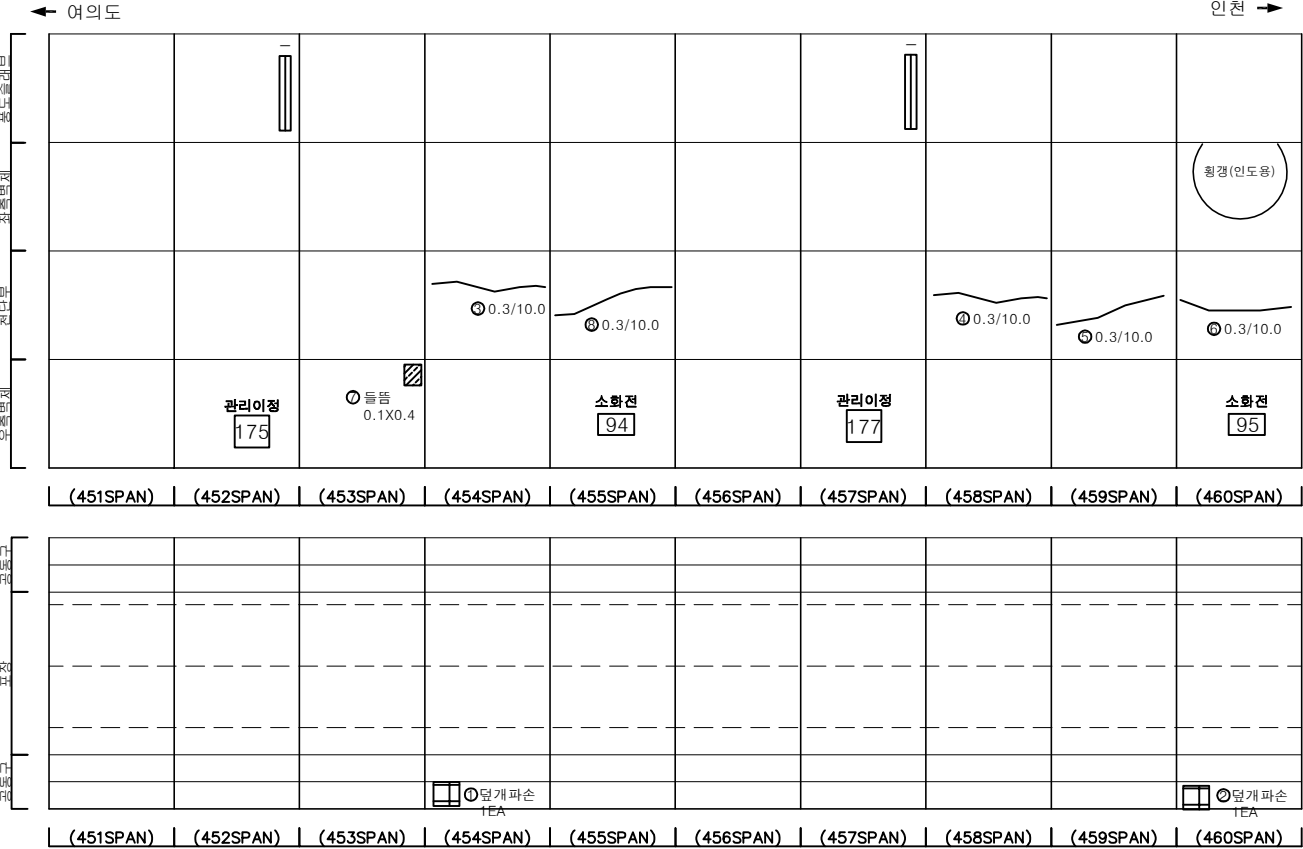
| 번호 | 발생년도 | 부재 | 위치 | 손상내용 | 손상현황 | | | | | | 비고 |
|---|---|---|---|---|---|---|---|---|---|---|---|
| 3 | 23상 | 천단부 | S 454 | 균열(폭0.3mm이상) | 0.3 | 10.0 | - | m | 1 | 10.00 | |
| 4 | 23상 | 천단부 | S 458 | 균열(폭0.3mm이상) | 0.3 | 10.0 | - | m | 1 | 10.00 | |
| 5 | 23상 | 천단부 | S 459 | 균열(폭0.3mm이상) | 0.3 | 10.0 | - | m | 1 | 10.00 | |
| 6 | 23상 | 천단부 | S 460 | 균열(폭0.3mm이상) | 0.3 | 10.0 | - | m | 1 | 10.00 | |
| 8 | 23하 | 천단부 | S 455 | 균열(폭0.3mm이상) | 0.3 | 10.0 | - | m | 1 | 10.00 | |

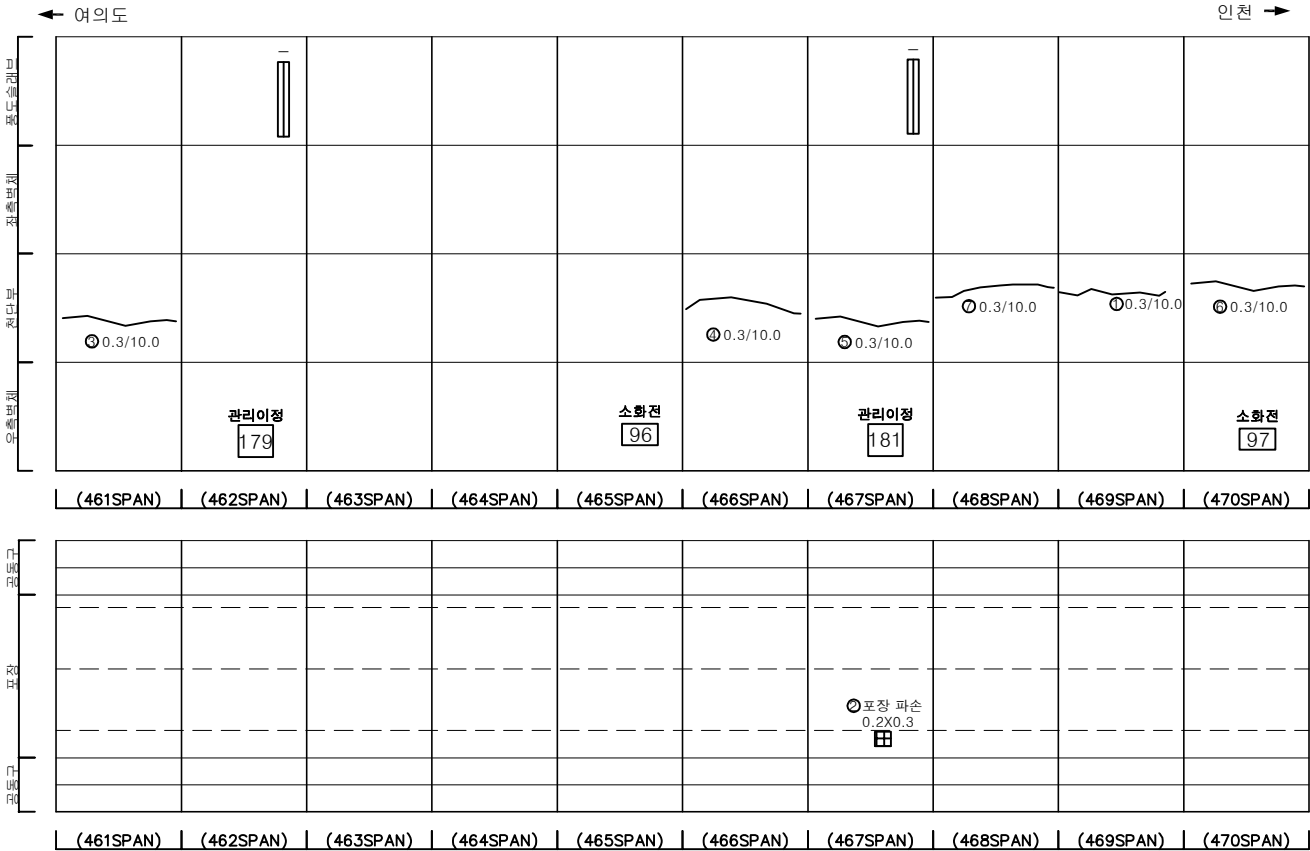
| 번호 | 발생년도 | 부재 | 위치 | 손상내용 | 손상현황 | | | | | | 비고 |
|---|---|---|---|---|---|---|---|---|---|---|---|
| 1 | 22하 | 천단부 | S 469 | 균열(폭0.3mm이상) | 0.3 | 10.0 | - | m | 1 | 10.00 | |
| 3 | 23상 | 천단부 | S 461 | 균열(폭0.3mm이상) | 0.3 | 10.0 | - | m | 1 | 10.00 | |
| 4 | 23상 | 천단부 | S 466 | 균열(폭0.3mm이상) | 0.3 | 10.0 | - | m | 1 | 10.00 | |
| 5 | 23상 | 천단부 | S 467 | 균열(폭0.3mm이상) | 0.3 | 10.0 | - | m | 1 | 10.00 | |
| 6 | 23상 | 천단부 | S 470 | 균열(폭0.3mm이상) | 0.3 | 10.0 | - | m | 1 | 10.00 | |
| 7 | 23하 | 천단부 | S 468 | 균열(폭0.3mm이상) | 0.3 | 10.0 | - | m | 1 | 10.00 | |

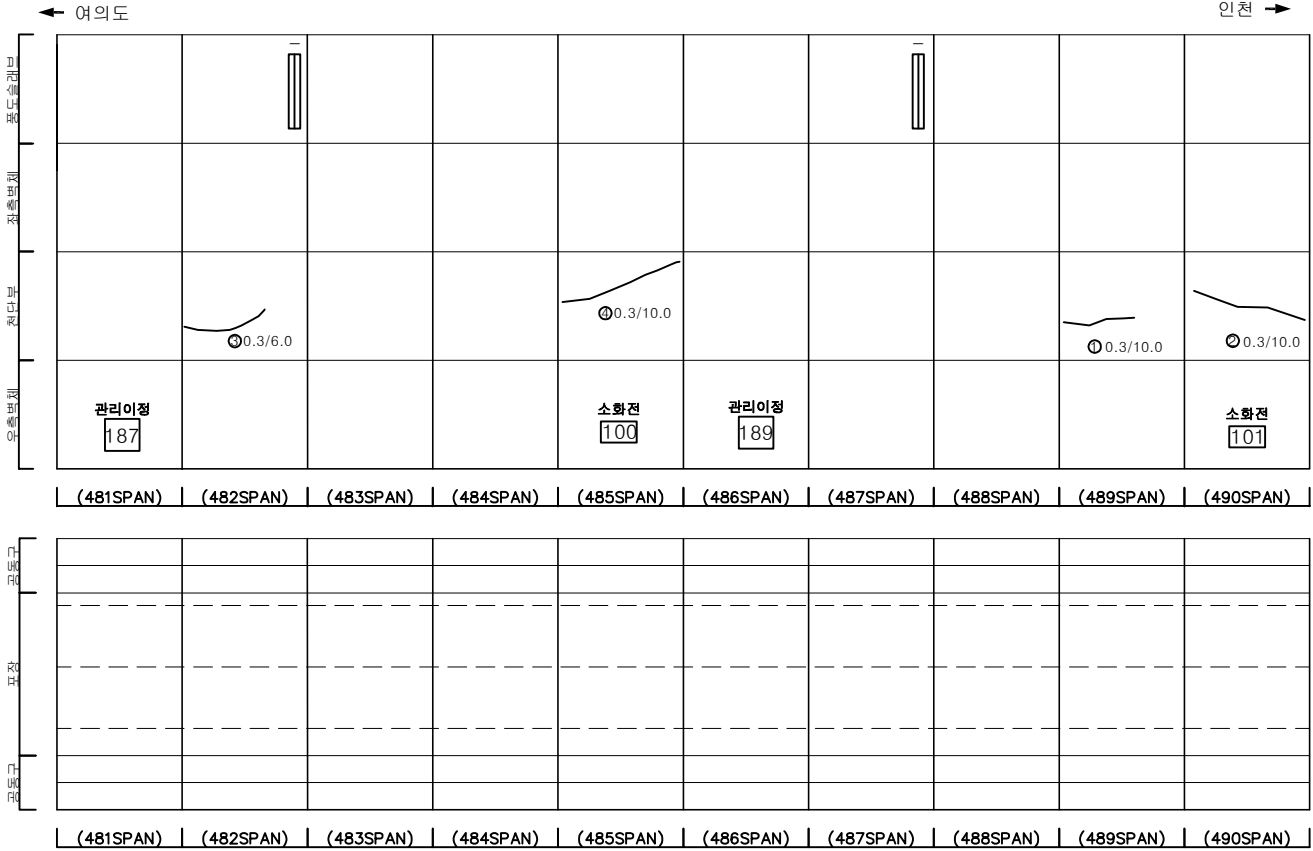
| 번호 | 발생년도 | 부재 | 위치 | 손상내용 | 손상현황 | | | | | | 비고 |
|---|---|---|---|---|---|---|---|---|---|---|---|
| 1 | 23상 | 천단부 | S 489 | 균열(폭0.3mm이상) | 0.3 | 10.0 | - | m | 1 | 10.00 | |
| 2 | 23상 | 천단부 | S 490 | 균열(폭0.3mm이상) | 0.3 | 10.0 | - | m | 1 | 10.00 | |
| 3 | 23하 | 천단부 | S 482 | 균열(폭0.3mm이상) | 0.3 | 6.0 | - | m | 1 | 6.00 | |
| 4 | 23하 | 천단부 | S 485 | 균열(폭0.3mm이상) | 0.3 | 10.0 | - | m | 1 | 10.00 | |

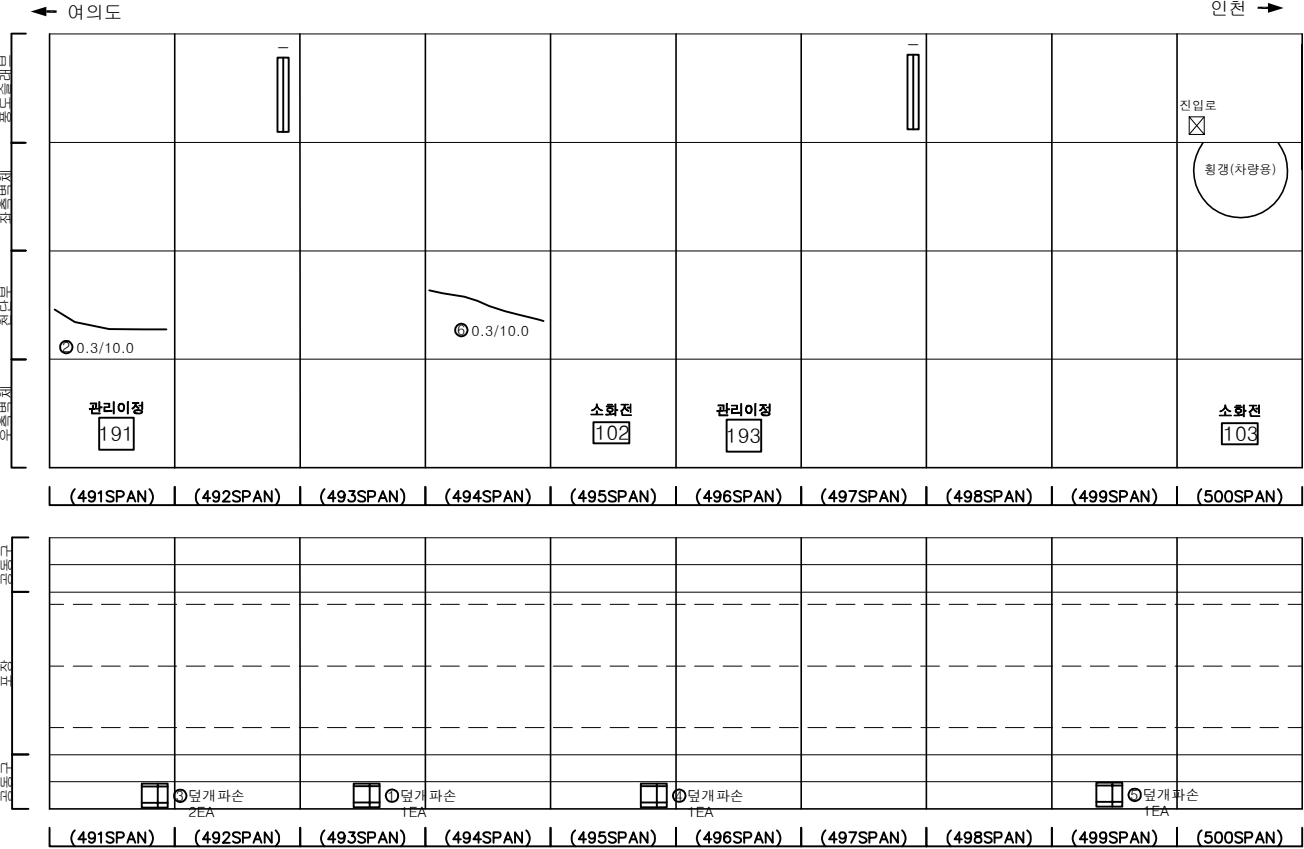
| 번호 | 발생년도 | 부재 | 위치 | 손상내용 | 손상현황 | | | | | | 비고 |
|---|---|---|---|---|---|---|---|---|---|---|---|
| 2 | 23상 | 전단부 | S 491 | 균열(폭0.3mm이상) | 0.3 | 10.0 | - | m | 1 | 10.00 | |
| 6 | 23하 | 전단부 | S 494 | 균열(폭0.3mm이상) | 0.3 | 10.0 | - | m | 1 | 10.00 | |

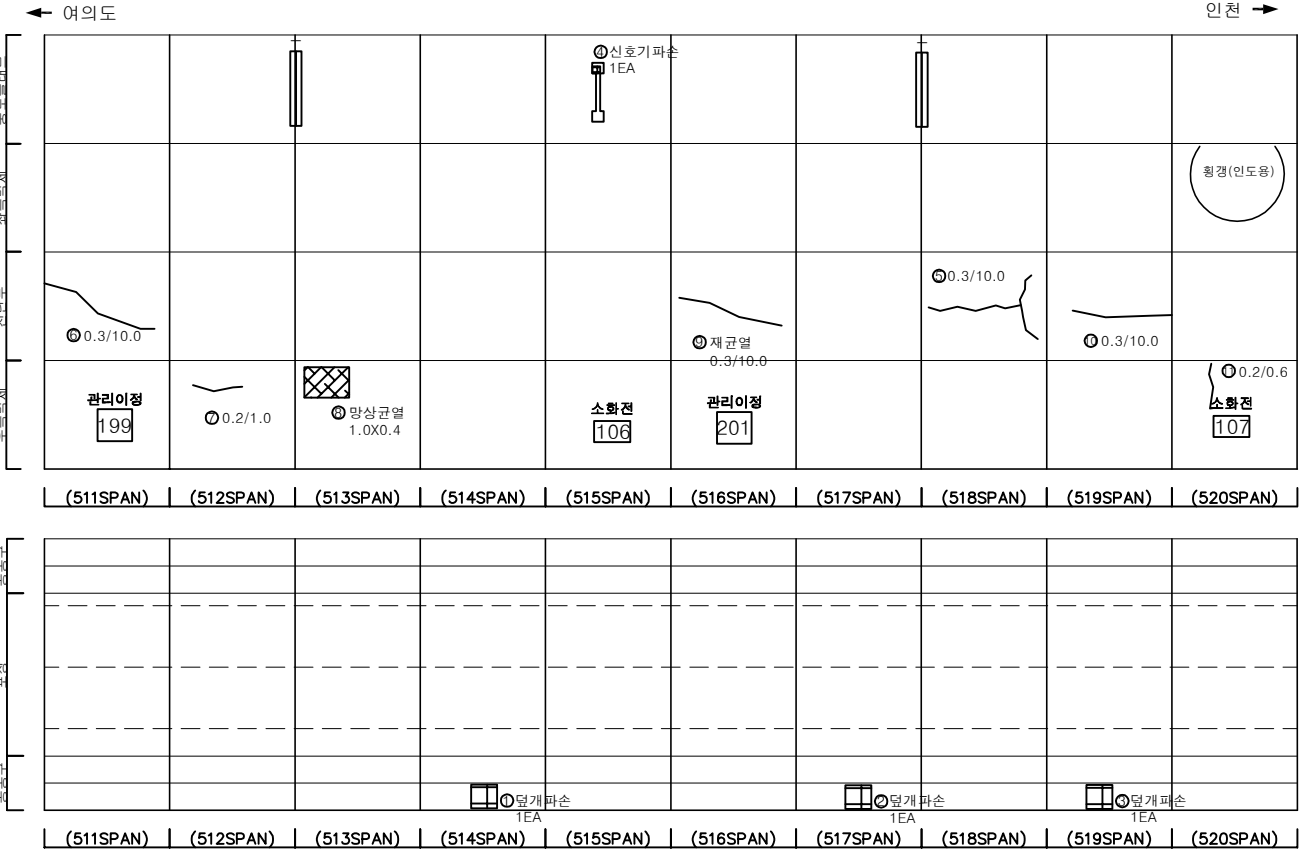
| 번호 | 발생년도 | 부재 | 위치 | 손상내용 | 손상현황 | | | | | | 비고 |
|---|---|---|---|---|---|---|---|---|---|---|---|
| 5 | 22하 | 천단부 | S 518 | 균열(폭0.3mm이상) | 0.3 | 10.0 | - | m | 1 | 10.00 | |
| 6 | 23상 | 천단부 | S 511 | 균열(폭0.3mm이상) | 0.3 | 10.0 | - | m | 1 | 10.00 | |
| 7 | 23상 | 측벽부 | S 512 | 균열(폭0.3mm미만) | 0.2 | 1.0 | - | m | 1 | 1.00 | |
| 8 | 23상 | 측벽부 | S 513 | 망상균열 | - | 1.0 | 0.4 | m <sup>2</sup> | 1 | 0.40 | |
| 9 | 23상 | 천단부 | S 516 | 재균열(폭0.3mm이상) | 0.3 | 10.0 | - | m | 1 | 10.00 | |
| 10 | 23상 | 천단부 | S 519 | 균열(폭0.3mm이상) | 0.3 | 10.0 | - | m | 1 | 10.00 | |
| 11 | 23상 | 측벽부 | S 520 | 균열(폭0.3mm미만) | 0.2 | 0.6 | - | m | 1 | 0.60 | |

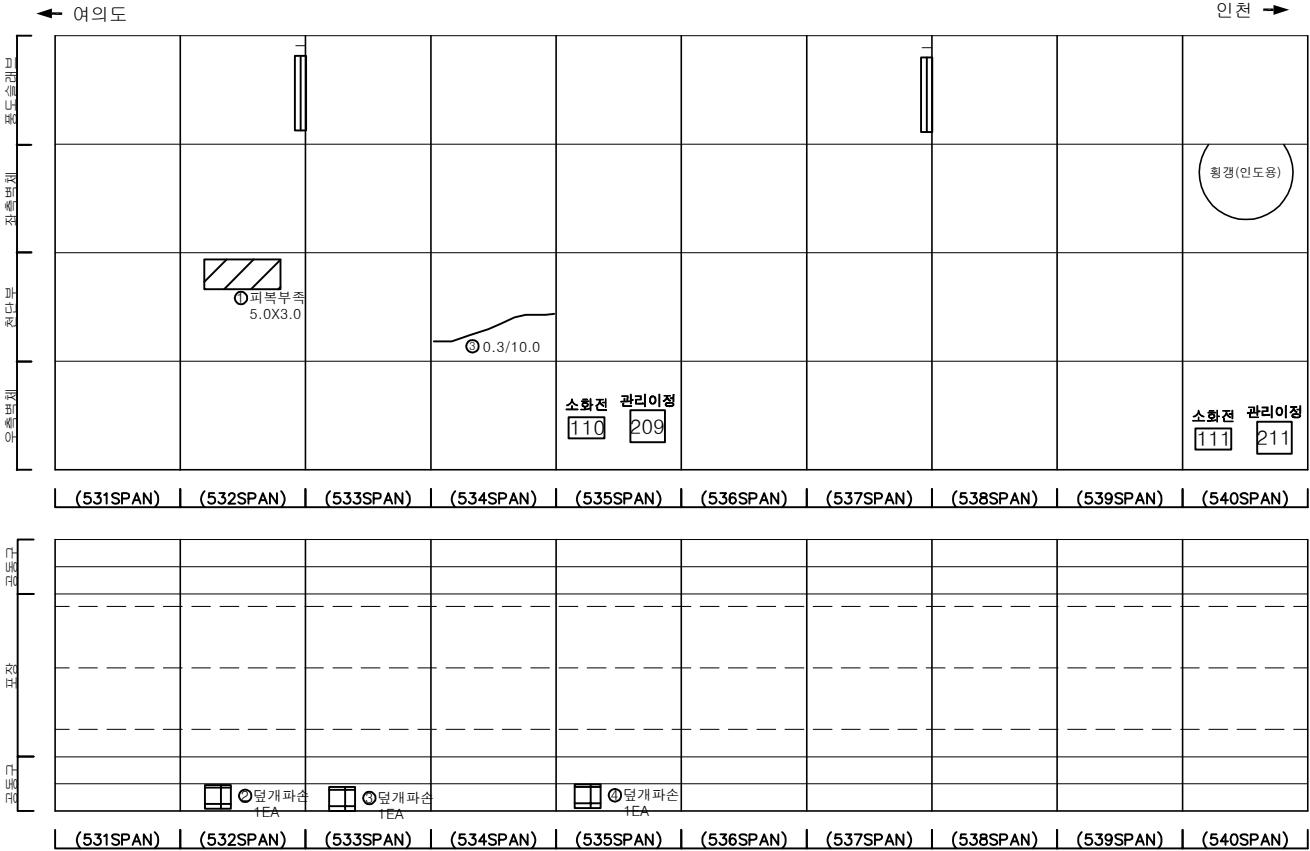
| 번호 | 발생년도 | 부재 | 위치 | 손상내용 | 손상현황 | | | | | | 비고 |
|---|---|---|---|---|---|---|---|---|---|---|---|
| 5 | 23하 | 천단부 | S 534 | 균열(폭0.3mm이상) | 0.3 | 10.0 | - | m | 1 | 10.00 | |
