신월여의지하도로 2023년 하반기  
정기안전점검 용역

외관조사망도  
신월여의지하도로(인천방향)

서울터널주식회사

(주)명성엔지니어링

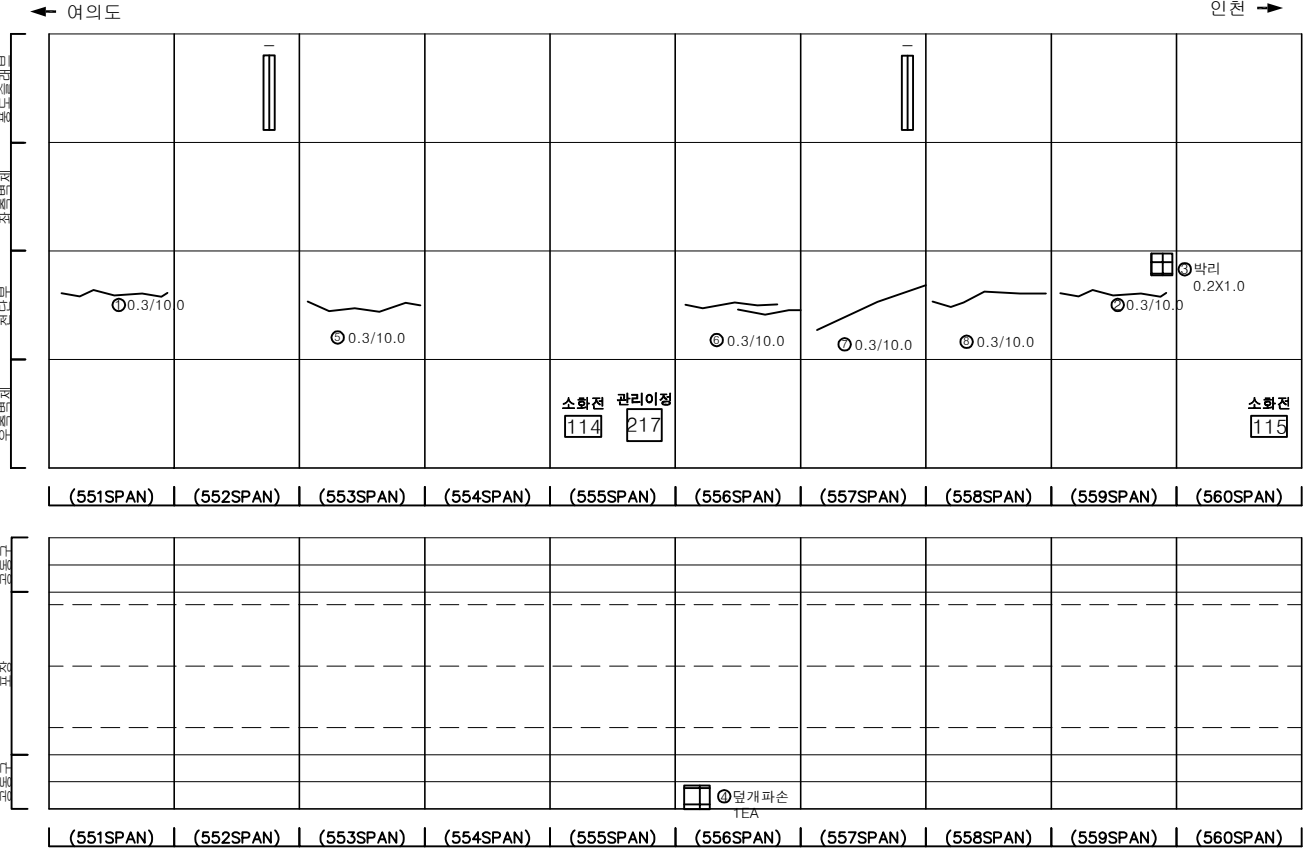
| 번호 | 발생<br>년도 | 부재 | 위치 | 손상내용 | 손상현황 | | | | | | 비 고 |
|---|---|---|---|---|---|---|---|---|---|---|---|
| 1 | 22상 | 천단부 | S 551 | 균열(폭0.3mm이상) | 0.3 | 10.0 | - | m | 1 | 10.00 | |
| 2 | 22상 | 천단부 | S 559 | 균열(폭0.3mm이상) | 0.3 | 10.0 | - | m | 1 | 10.00 | |
| 5 | 23상 | 천단부 | S 553 | 균열(폭0.3mm이상) | 0.3 | 10.0 | - | m | 1 | 10.00 | |
| 6 | 23상 | 천단부 | S 556 | 균열(폭0.3mm이상) | 0.3 | 10.0 | - | m | 1 | 10.00 | |
| 7 | 23상 | 천단부 | S 557 | 균열(폭0.3mm이상) | 0.3 | 10.0 | - | m | 1 | 10.00 | |
| 8 | 23상 | 천단부 | S 558 | 균열(폭0.3mm이상) | 0.3 | 10.0 | - | m | 1 | 10.00 | |

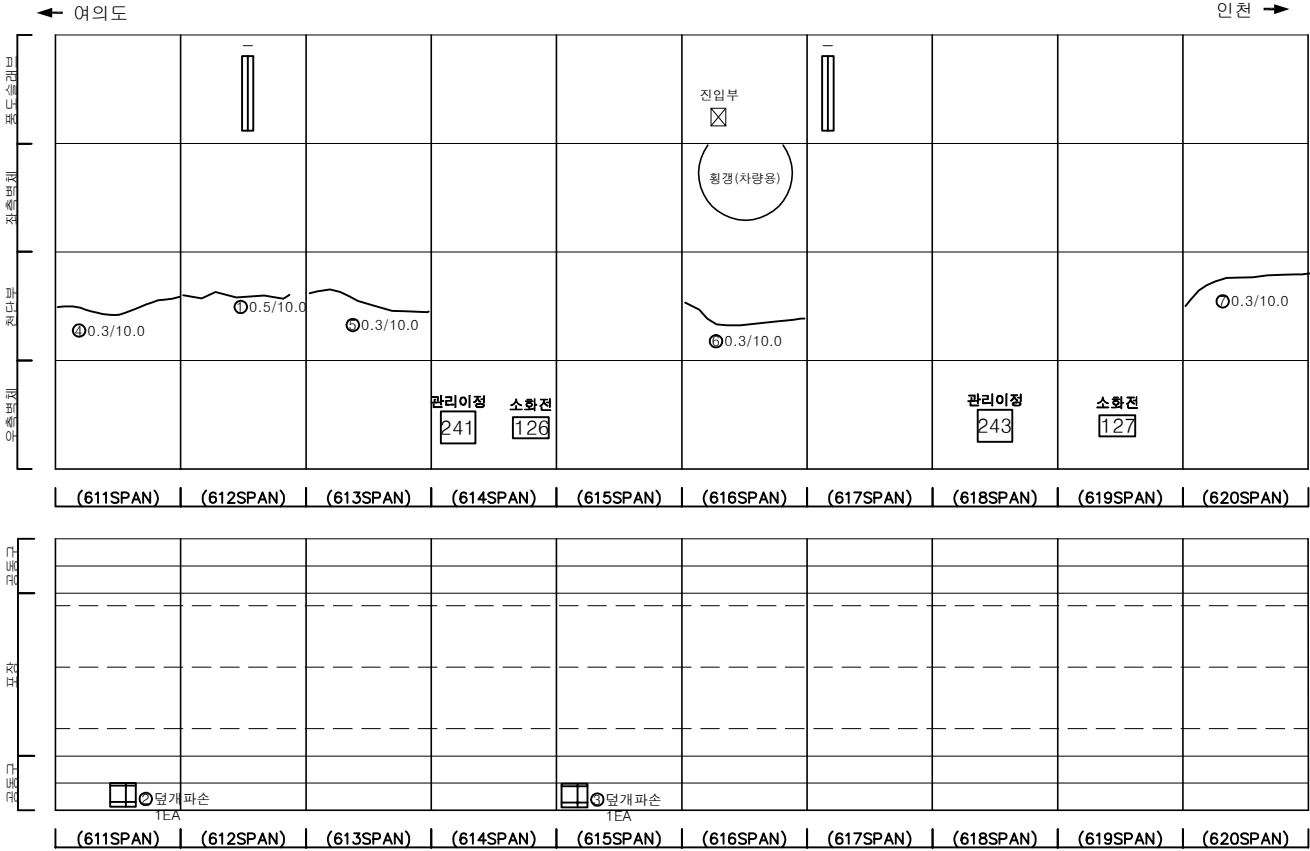
| 번호 | 발생년도 | 부재 | 위치 | 손상내용 | 손상현황 | | | | | | 비고 |
|---|---|---|---|---|---|---|---|---|---|---|---|
| 1 | 22상 | 천단부 | S 612 | 균열(폭0.3mm이상) | 0.5 | 10.0 | - | m | 1 | 10.00 | |
| 4 | 23하 | 천단부 | S 611 | 균열(폭0.3mm이상) | 0.3 | 10.0 | - | m | 1 | 10.00 | |
| 5 | 23하 | 천단부 | S 613 | 균열(폭0.3mm이상) | 0.3 | 10.0 | - | m | 1 | 10.00 | |
| 6 | 23하 | 천단부 | S 616 | 균열(폭0.3mm이상) | 0.3 | 10.0 | - | m | 1 | 10.00 | |
| 7 | 23하 | 천단부 | S 620 | 균열(폭0.3mm이상) | 0.3 | 10.0 | - | m | 1 | 10.00 | |

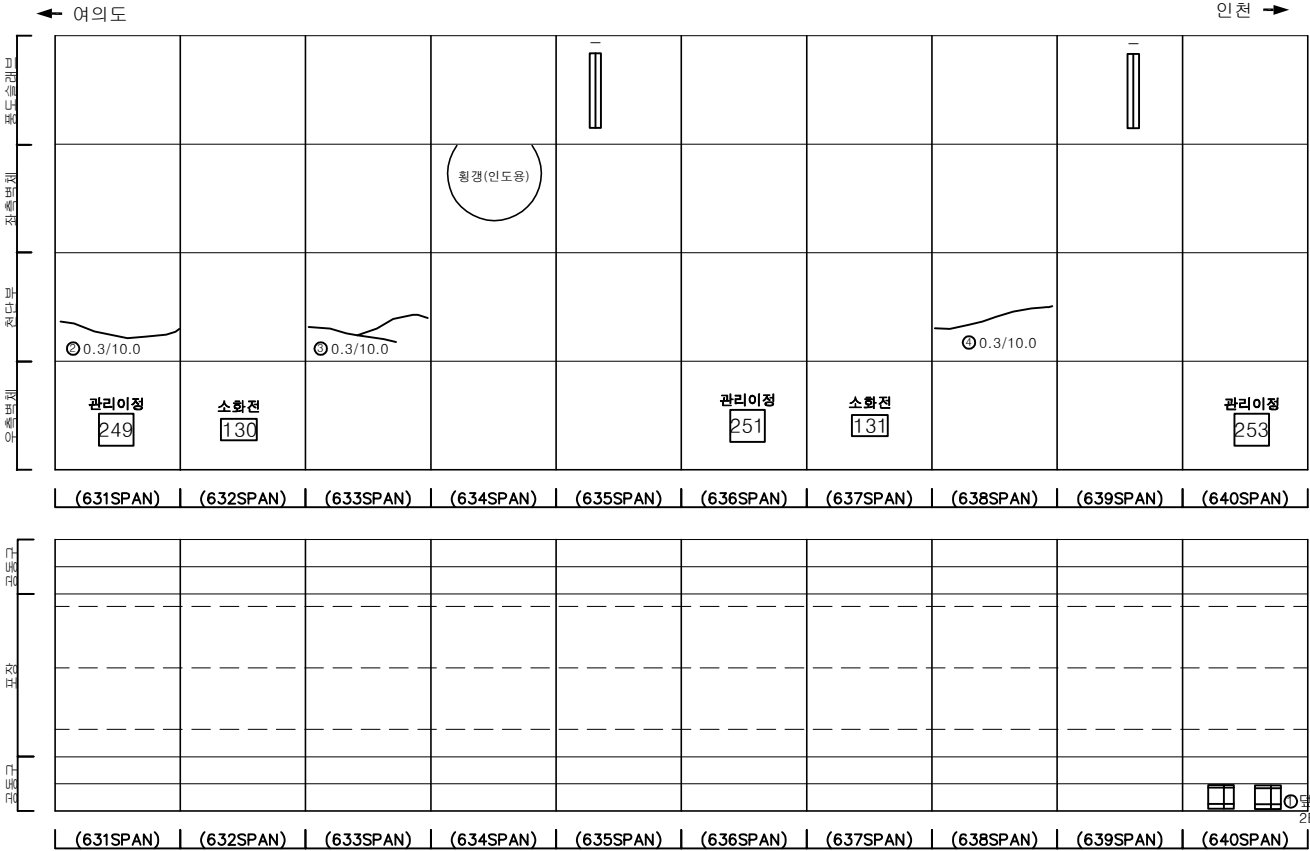
| 번호 | 발생년도 | 부재 | 위치 | 손상내용 | 손상현황 | | | | | | 비고 |
|---|---|---|---|---|---|---|---|---|---|---|---|
| 2 | 23하 | 천단부 | S 631 | 균열(폭0.3mm이상) | 0.3 | 10.0 | - | m | 1 | 10.00 | |
| 3 | 23하 | 천단부 | S 633 | 균열(폭0.3mm이상) | 0.3 | 10.0 | - | m | 1 | 10.00 | |
| 4 | 23하 | 천단부 | S 638 | 균열(폭0.3mm이상) | 0.3 | 10.0 | - | m | 1 | 10.00 | |

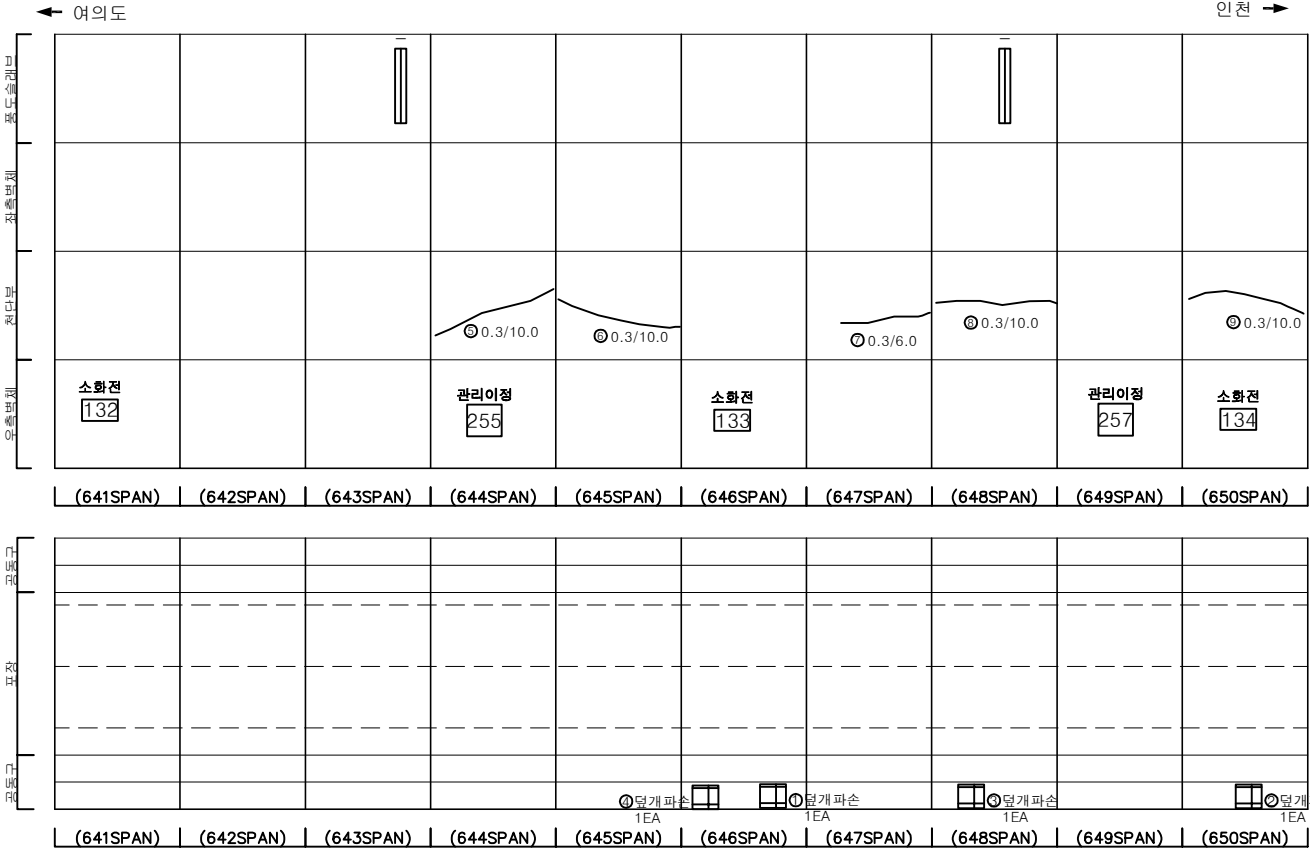
| 번호 | 발생년도 | 부재 | 위치 | 손상내용 | 손상현황 | | | | | | 비고 |
|---|---|---|---|---|---|---|---|---|---|---|---|
| 5 | 23하 | 천단부 | S 644 | 균열(폭0.3mm이상) | 0.3 | 10.0 | - | m | 1 | 10.00 | |
| 6 | 23하 | 천단부 | S 645 | 균열(폭0.3mm이상) | 0.3 | 10.0 | - | m | 1 | 10.00 | |
| 7 | 23하 | 천단부 | S 647 | 균열(폭0.3mm이상) | 0.3 | 6.0 | - | m | 1 | 6.00 | |
| 8 | 23하 | 천단부 | S 648 | 균열(폭0.3mm이상) | 0.3 | 10.0 | - | m | 1 | 10.00 | |
| 9 | 23하 | 천단부 | S 650 | 균열(폭0.3mm이상) | 0.3 | 10.0 | - | m | 1 | 10.00 | |

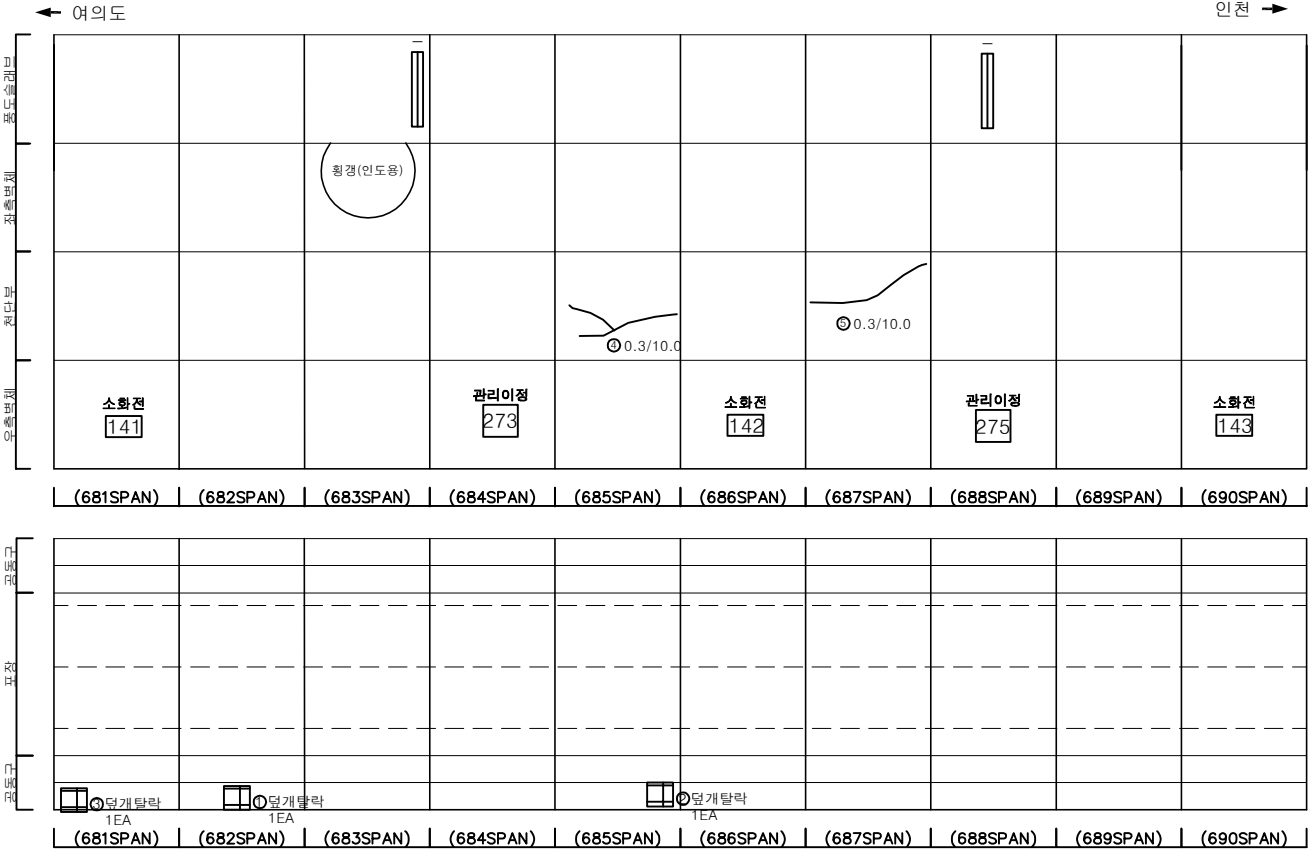
| 번호 | 발생년도 | 부재 | 위치 | 손상내용 | 손상현황 | | | | | | 비고 |
|---|---|---|---|---|---|---|---|---|---|---|---|
| 4 | 23하 | 천단부 | S 685 | 균열(폭0.3mm이상) | 0.3 | 10.0 | - | m | 1 | 10.00 | |
| 5 | 23하 | 천단부 | S 687 | 균열(폭0.3mm이상) | 0.3 | 10.0 | - | m | 1 | 10.00 | |
